**REESTRUCTURACIÓN DE UN EDIFICIO HISTÓRICO
(CASO PARTICULAR – IGLESIA SAN PEDRO APÓSTOL)**

JULIO CÉSAR ARMAS TORRES

Guatemala, enero del 2004

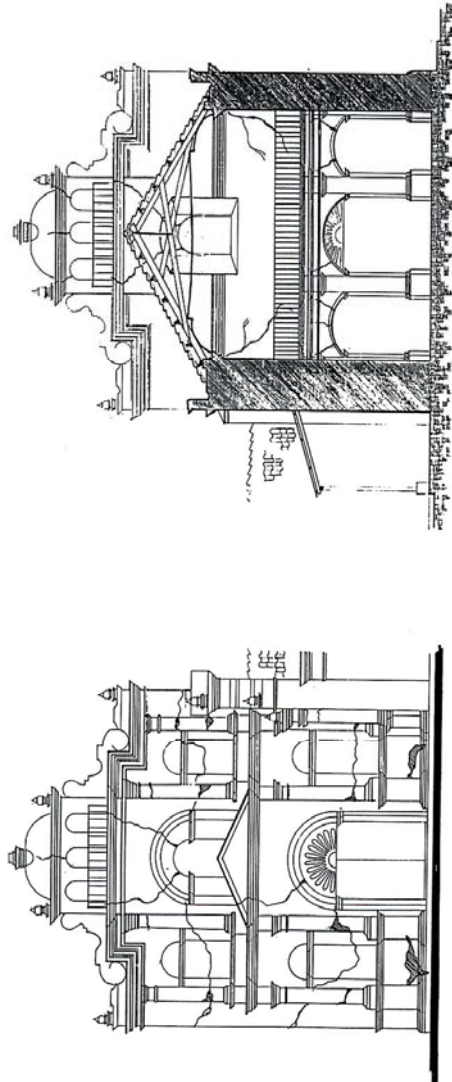
Figura 7 Fachada registro de daños

Como podemos notar, este edificio sufrió una serie de intervenciones y procesos constructivos diferentes donde puede verse que incluso para corregir desplomes colocaron baldosas de barro cacheteadas contra el muro oriente, para mejorar visualmente un desplome considerable de 14 cms. Por supuesto que esto confunde inicialmente al restaurador, ya que pareciera que se trata de un muro en pésimas condiciones estructurales, pero, por supuesto, al realizar las calas de investigación en la pared vemos la necesidad de eliminar por completo el repello y así poder notar exactamente cuales son las grietas de fallas estructurales considerables para la intervención. Esto hace un poco más tedioso y largo el desarrollo de la restauración, pero permite una intervención eficiente en el muro, mejorándolo en sus propiedades fisicomecánicas, y que más adelante todo esto lo hará sumamente interesante.

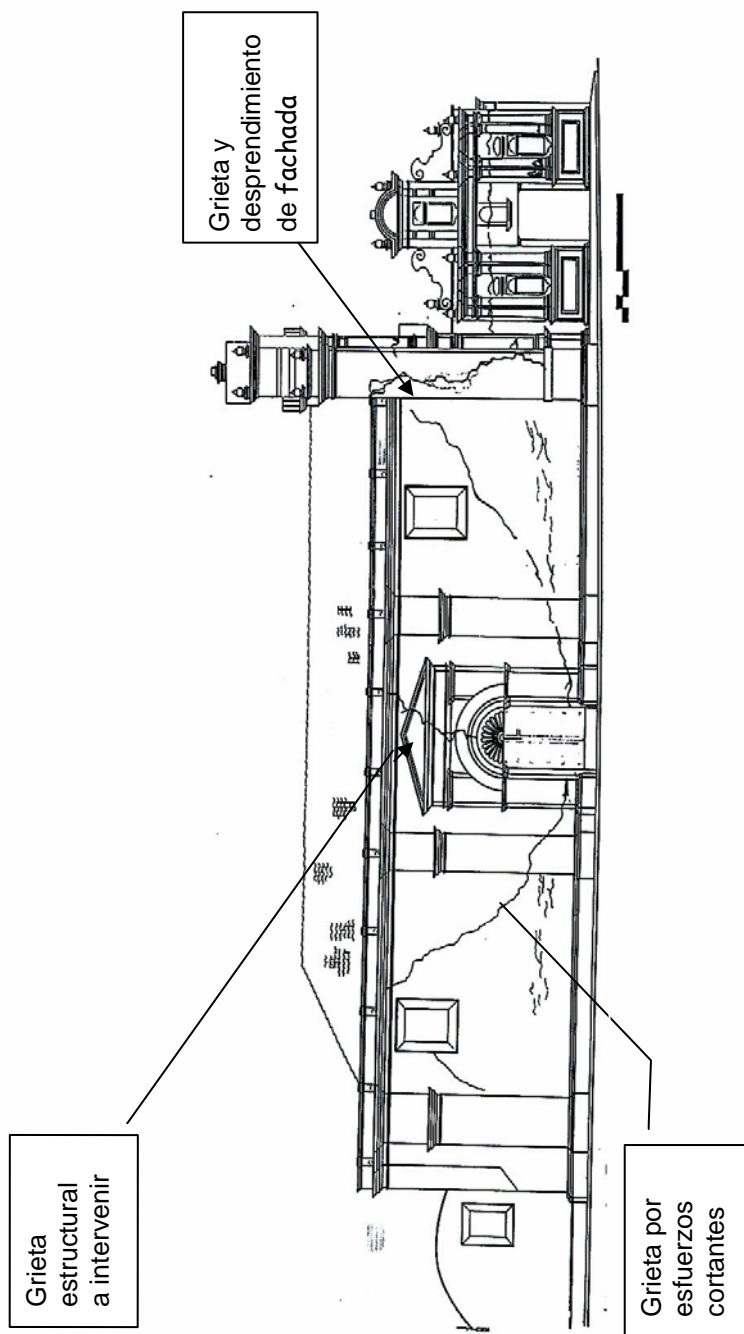
Figura 8
Elevación oriente registro de daños

Muro oriente: En él encontramos un vano (puerta lateral) al centro, que es el muro más crítico, ya que se manifiesta el mayor daño, por lo que es conveniente mejorar su respuesta elástica. Esto será logrado colocando un marco de concreto armado que aumente su momento de inercia y a la vez su módulo de elasticidad, permitiendo una mayor capacidad para absorber el momento producido en dicho punto. Así lograremos que dicho vano (puerta lateral) permanezca y a la vez el comportamiento del edificio sea más equilibrado, mejorando el riesgo de falla en el centro del muro oriente (ver plano de reestructuración). Además, se coloca una viga de corona de concreto armado que va anclada a razón aproximada de 6 metros. Estos anclajes son de un metro de profundidad para mejorar la adherencia de la viga, y a la vez para disminuir la luz de análisis del muro y lograr así un área de acero prudente que permitirá absorber un área tributaria del muro, a la vez, esta viga trabaja como una solera de corona que se encarga de distribuir el peso y la reacción horizontal producida por la cubierta y el artesón, logrando un mejor comportamiento en el edificio al momento de soportar la carga considerada por sismo.

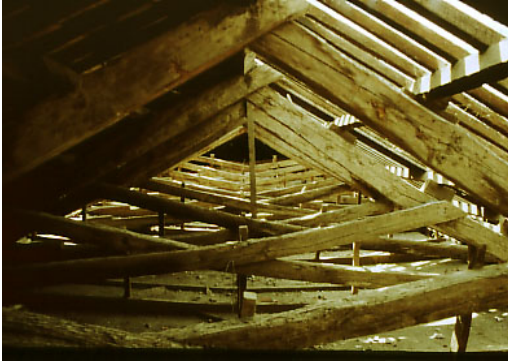
Figura 21

Vista del artesonado antes de sustituirlo

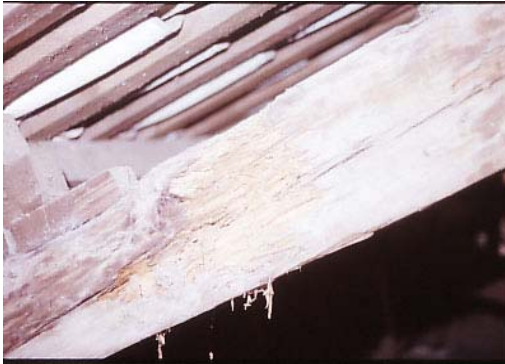
Figura 22

Elementos importantes de la armadura en mal estado, condiciones similares en cada tijera

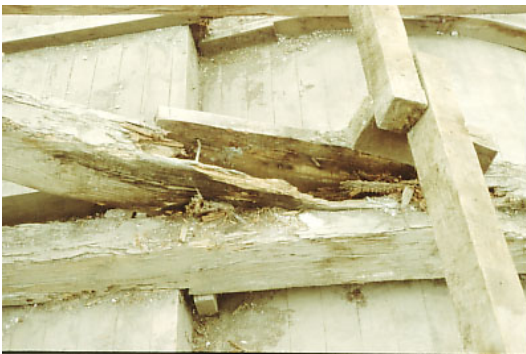
Figura 23

Empalmes fracturados y apolillados que ponían en riesgo su utilización

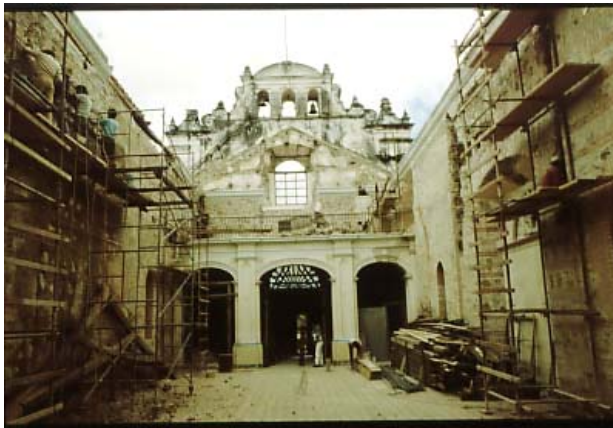
Figura 25

Elevación norte del interior del templo
luego de eliminar artesón.

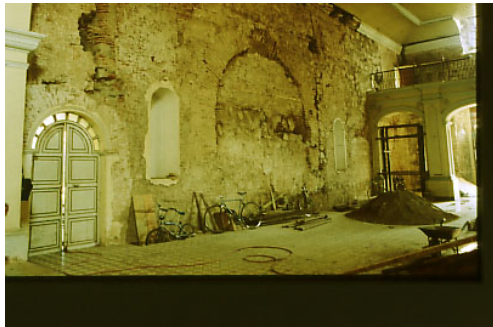
Figura 26

Muro poniente durante la intervención, antes de la reposición de materiales

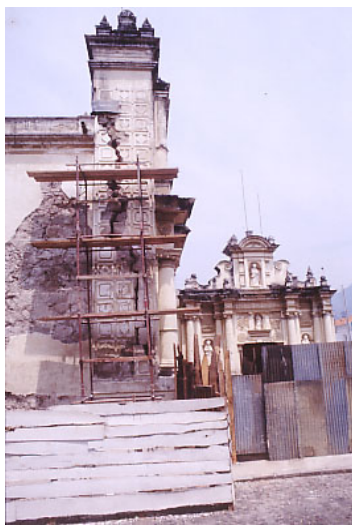
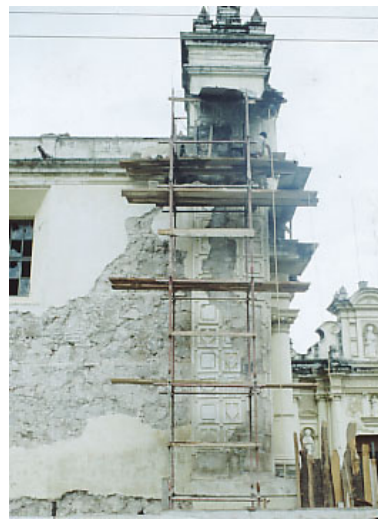
Figura 27
de la
esquina
oriente del
templo
y durante

Vista
antes

intervención de grieta crítica

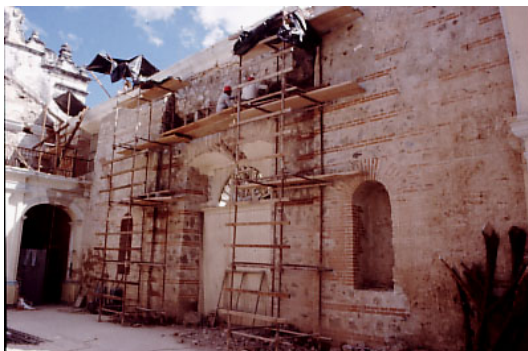
Figura 28

Muro oriente luego de la reposición de materiales y consolidación de grietas estructurales

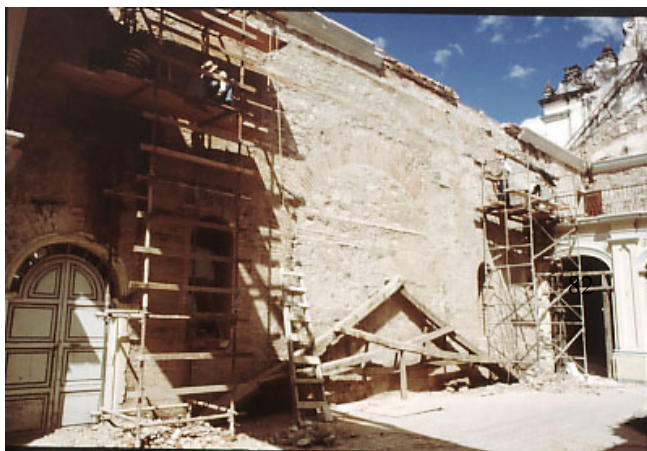
Figura 29

Muro poniente luego de la

reposición de materiales y
consolidación de grieta

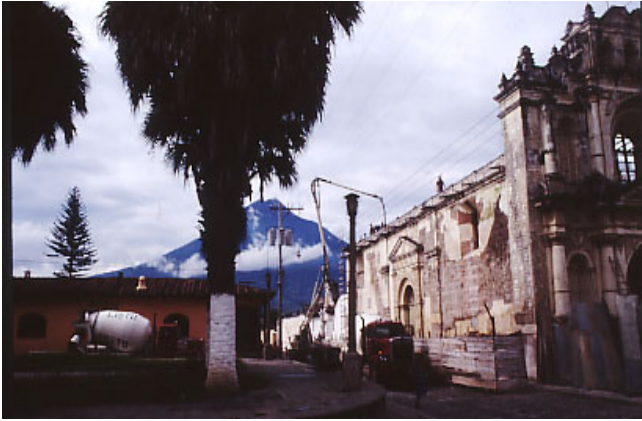
Figura 30

Fundición de corona perimetral
luego de reestructurar el edificio
