Análisis de la vulnerabilidad sísmica estructural del Barrio San Antonio en la zona 6 de la Ciudad de Guatemala

Edwin Fernando Pérez Pérez
Asesorado por el ingeniero Omar Gilberto Flores Beltetón

Guatemala, octubre 2005

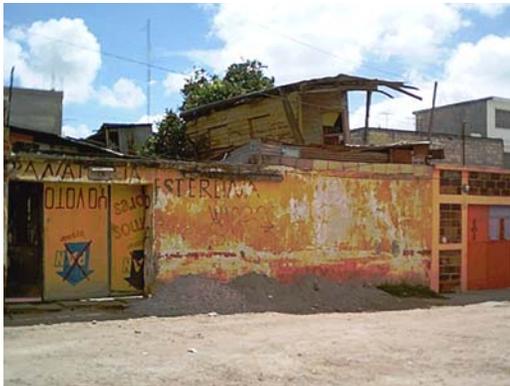
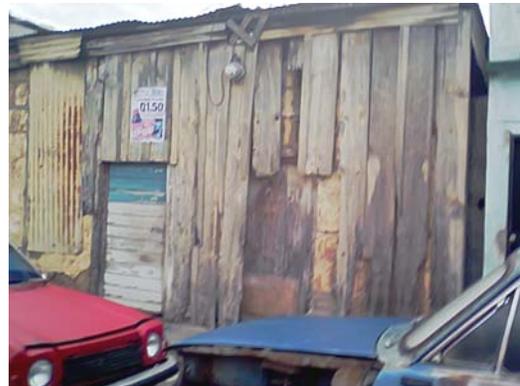
a) Mal mantenimiento: existen estructuras que presentan un alto grado de pudrimiento en sus elementos, se observa que algunas de ellas pueden llegar a colapsar bajo un sismo moderado, y aunque son estructuras livianas pueden ocasionar severas lesiones a sus habitantes, tal como se puede observar en las siguientes ilustraciones.
