**Determinación de la vulnerabilidad sísmica estructural en un sector de
las zonas 1, 2, 3 y 4 de la Ciudad de Chimaltenango**

Ángel Guillermo Texaj López

Guatemala, octubre de 2005.

TRABAJO DE GRADUACIÓN

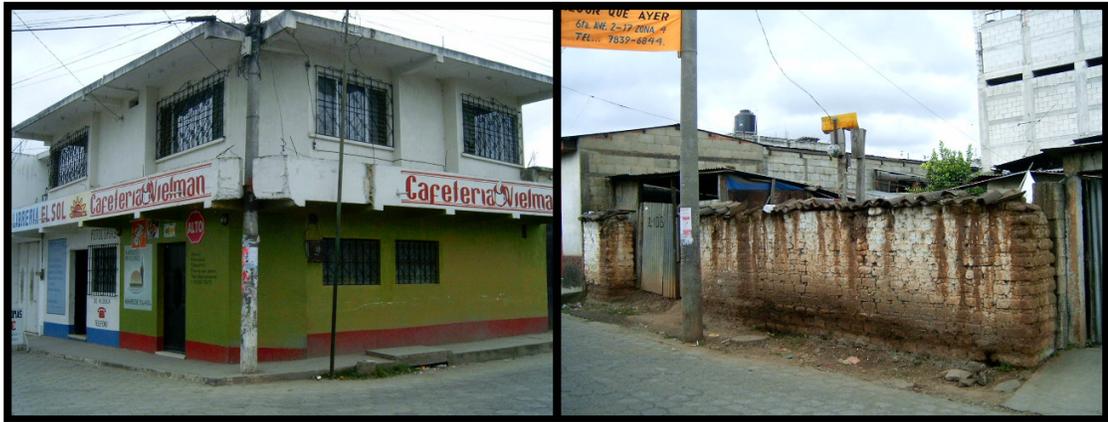
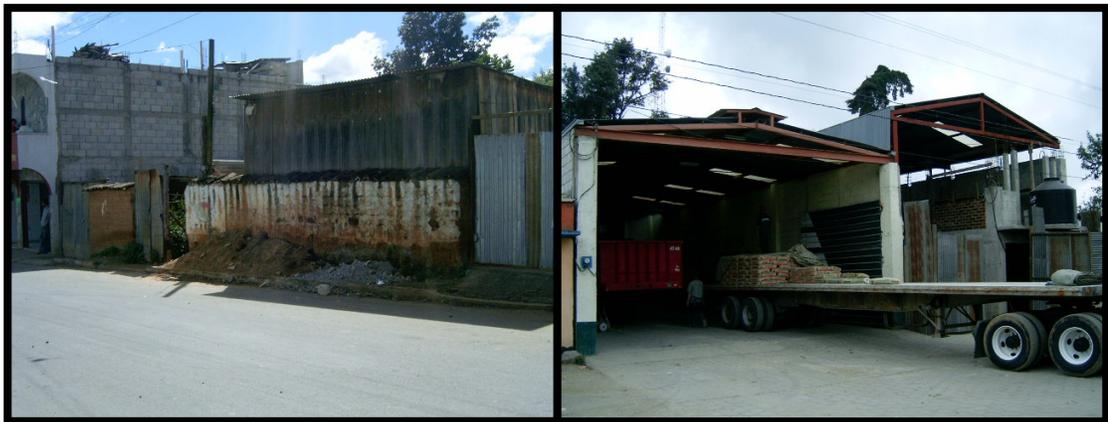
Figura 9. Fotografías mostrando la tipología estructural del sector estudiado. a) Construcción residencial-comercial de mampostería media de bloque (evaluación # 776), b) Construcción de mampostería no reforzada de adobe (evaluación # 753), c) Construcción de madera (evaluación # 176), d) Construcción comercial de Acero (evaluación # 749).

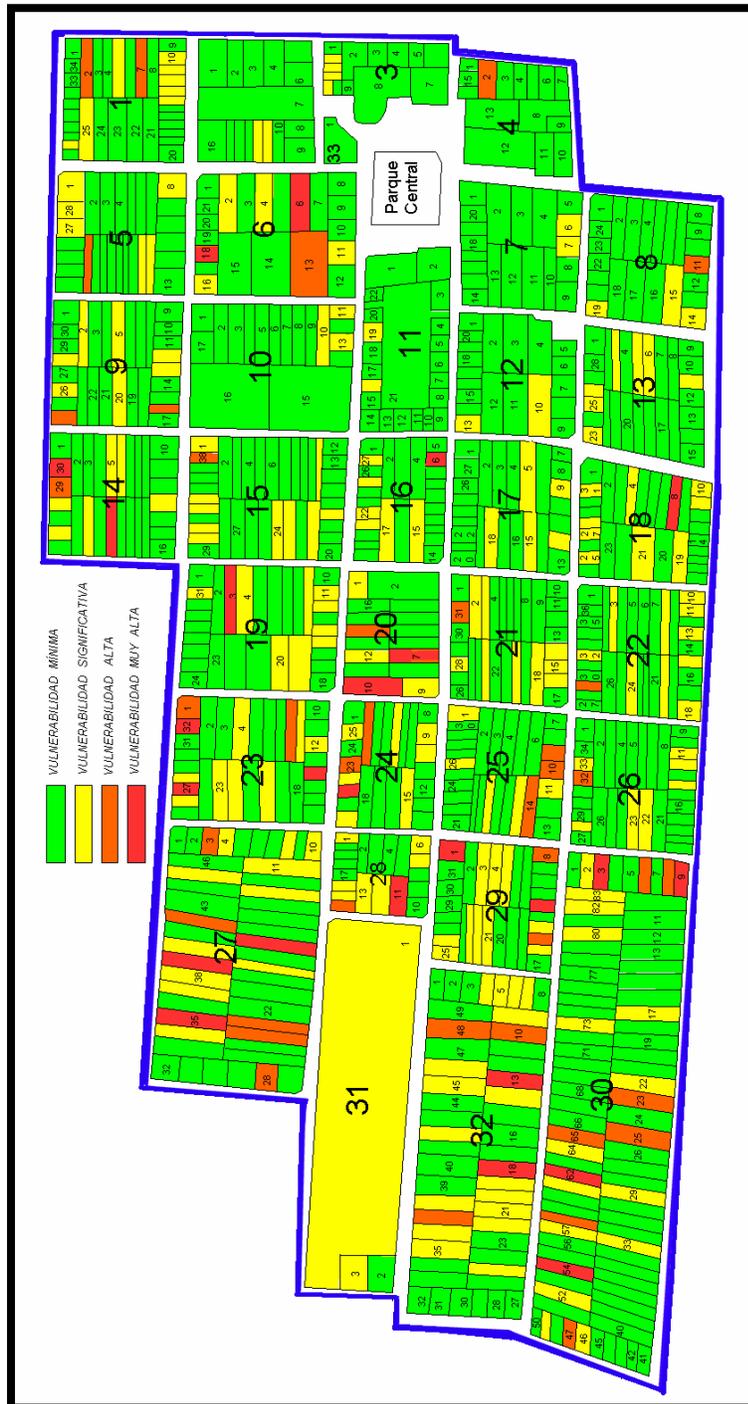
La figura 18 ilustra un mapa en el que se identificó con un color cada lote del sector evaluado, según su grado de vulnerabilidad estructural de acuerdo a los resultados obtenidos de la calificación final del método ATC-21, y con el criterio utilizado en la tabla VIII. Su propósito es facilitar la identificación de las estructuras más vulnerables para poder desarrollar y priorizar planes de mitigación.

Figura 18. Mapa del sector estudiado que ilustra el grado de vulnerabilidad estructural de cada lote evaluado, ante fenómenos sísmicos que presenten aceleraciones del suelo iguales o mayores a 0.3g en la componente horizontal.

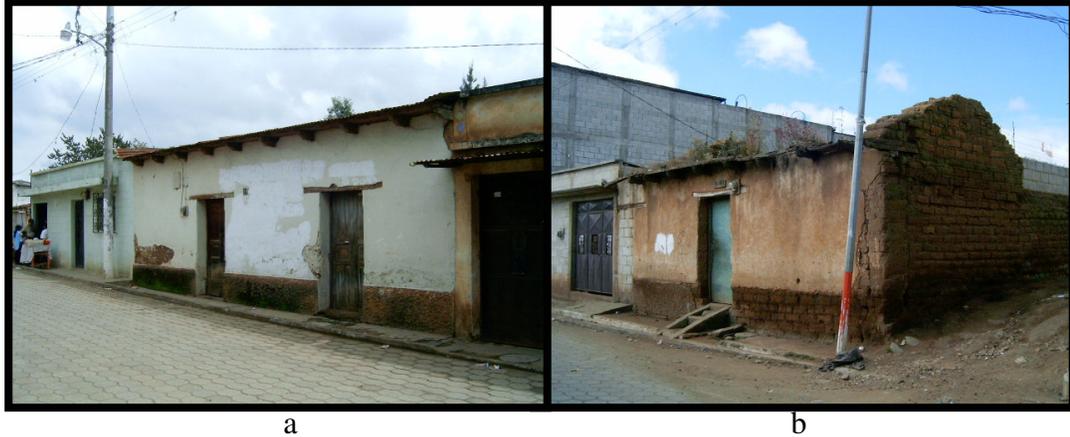
Figura 19. Ejemplos de problemas típicos observados en estructuras de mampostería no reforzada.

La figura 19 muestra algunos ejemplos de los problemas típicos observados en estructuras de mampostería no reforzada. a) Fotografía donde se observa una estructura de mampostería no reforzada de uso residencial, la que evidencia mal mantenimiento; el adobe se encuentra expuesto a la intemperie, en el techo y sobre las puertas los elementos estructurales de madera ya se encuentran podridos necesitando un reemplazo inmediato (evaluación # 391). b) Fotografía de una estructura de adobe en la que se puede observar que en la parte lateral derecha los muros en mal estado y expuestos a la intemperie se construyó sobre estos con bloque, resaltándose con esto el empirismo (evaluación # 459).

Medidas de mitigación

a) protección de los muros: por medio de sobrecimientos altos, estucos impermeables, aleros, etc. que impidan que la lluvia los moje en forma directa.

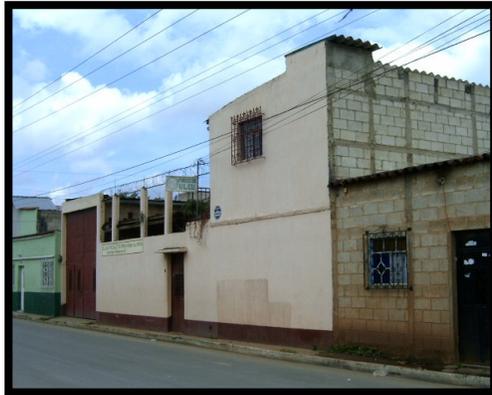
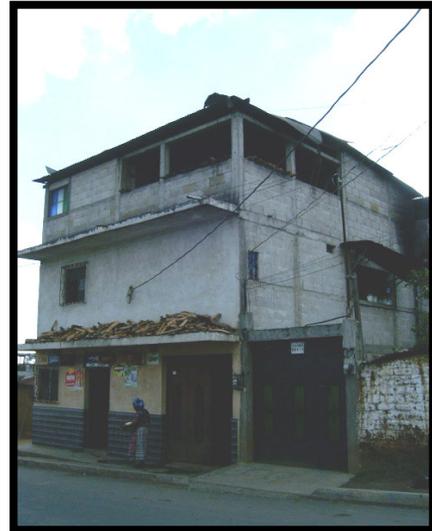
Figura 20. Ejemplos de problemas típicos observados en estructuras de mampostería media

La figura 20 muestra algunos ejemplos de problemas típicos observados en las estructuras de mampostería reforzada entre los que se destacan. a) Fotografía de una estructura de mampostería media la cual muestra cierta irregularidad en planta y empirismo (evaluación # 388). b) En la fotografía se puede observar que sobre la cenefa del primer nivel hay leños de madera, los que son un peligro evidente; también puede señalarse que en la parte lateral izquierda el muro expuesto, el bloque fue pegado con mortero a base de cal, y que las columnas tienen pobre cantidad de cemento (evaluación # 351).

Medidas de mitigación

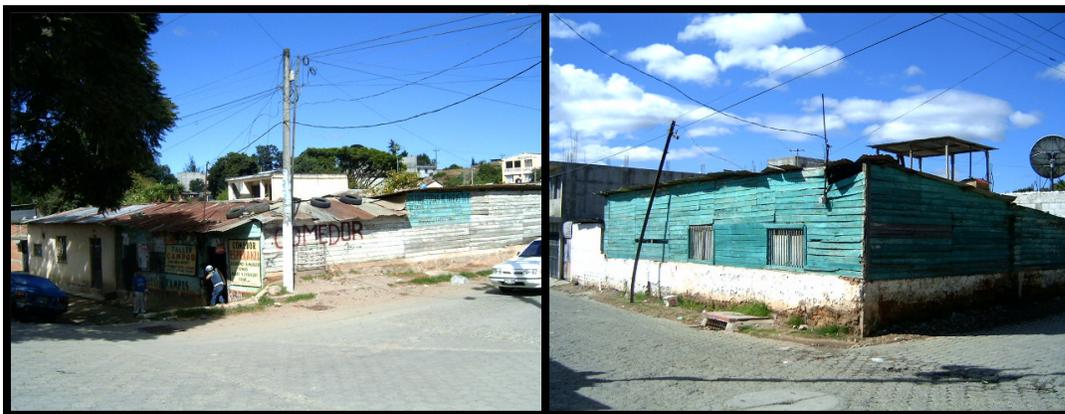
Figura 21. Ejemplos de problemas típicos observados en estructuras de madera.

Por lo general el problema más evidente es el deterioro de la mayoría de las estructuras por la falta de mantenimiento y tratamiento contra insectos y microorganismos, al grado de deshacerse al tacto, pues algunas sobrepasan los 15 años de cumplir sus funciones estructurales.

La figura 21 muestra ejemplos de algunos de los problemas en estructuras de madera. a) Fotografía mostrando una estructura de madera de uso residencial-comercial la que presenta el problema de que la madera se encuentra podrida y ya carcomida por los insectos, además de presentar riesgo en el techo por objetos colocados en el, los que en cualquier momento podrían deslizarse (evaluación # 511). b) Fotografía de otra estructura de madera de uso residencial la que presenta los mismos problemas presentados en el inciso a, y además se puede observar que la acometida del servicio eléctrico esta por caerse lo que podría provocar un peligro inminente de incendio (evaluación # 484).

Por el deteriorado estado en que se encuentran, lo más recomendable es el reemplazo total de los elementos estructurales, y superficiales. Someter estos elementos previamente a tratamientos para que su calidad, duración, comportamiento y desempeño sean lo más óptimos posibles. Dar mantenimiento posteriormente a la estructura en general, para prolongar sus funciones designadas.
