**ANÁLISIS DE LA VULNERABILIDAD SÍSMICA ESTRUCTURAL
EN UN SECTOR DE LAS ZONAS 3 Y 4 DEL MUNICIPIO DE
PALÍN, ESCUINTLA**

Guatemala, octubre de 2007

TRABAJO DE GRADUACIÓN

INGENIERO CIVIL

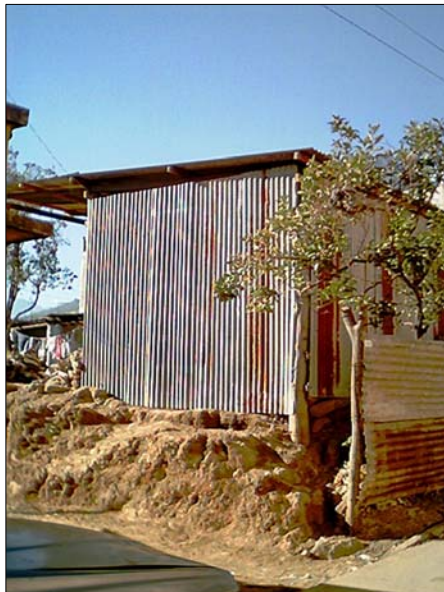
Ficha 5_3_18_2

En el área en estudio se encontraron 64 estructuras de este tipo, lo cual representa un 5.09% del total de las evaluaciones realizadas. Encontrando que la mayoría de ellas mantiene el mismo tipo de deficiencias (ver sección 3.3.1, página 66).

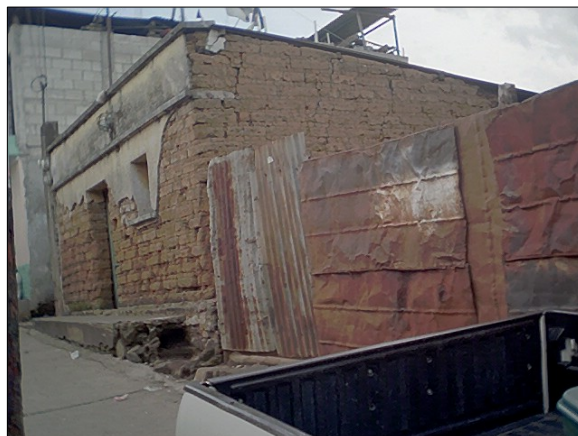
Ficha 5_3_21_98

Se encontró un total de 158 edificaciones de adobe, representando un 12.57% del total de edificaciones evaluadas en el sector en estudio. Aparte de que el adobe no ha tenido un comportamiento satisfactorio ante los movimientos sísmicos, algunas de estas construcciones presentan ciertas deficiencias, aumentando considerablemente su grado de vulnerabilidad (ver sección 3.3.2, página 67).

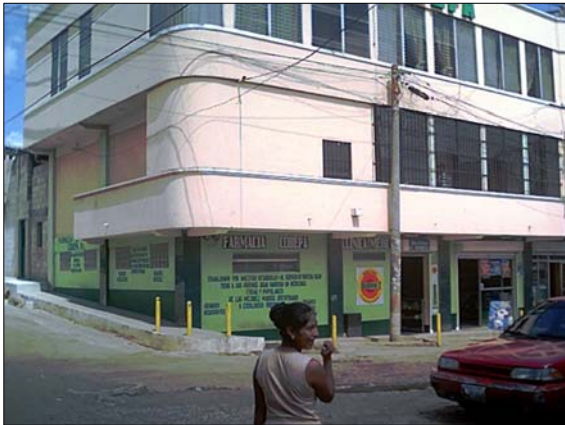
Ficha 5_4_8_11

Su evaluación se encuentra en la ficha 5_4_8_11, contando con una estructura de mampostería reforzada superior con ciertas deficiencias constructivas (ver sección 3.3.4, páginas 70-71), y presenta un índice de vulnerabilidad alto.

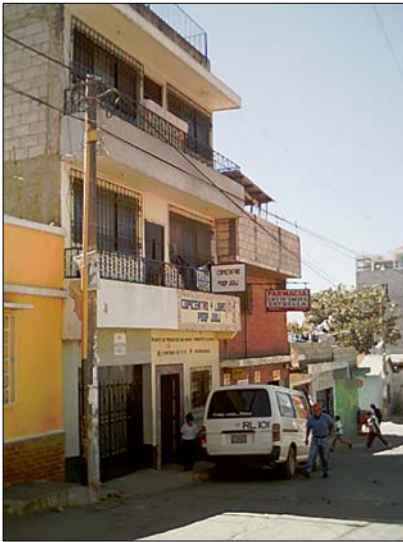
ficha 5_3_1_29

Las evaluaciones de las fichas 5_3_1_29 y 5_3_1_13 han sido afectadas por los modificadores de gran altura, torsión y construcción peligrosa, dando como resultado en ambas un índice de vulnerabilidad muy alto.
