ESTUDIO DE VULNERABILIDAD SÍSMICA ESTRUCTURAL EN UN SECTOR DE LA ZONA 7, DE LA CIUDAD DE GUATEMALA

Guatemala, mayo de 2008

TRABAJO DE GRADUACIÓN

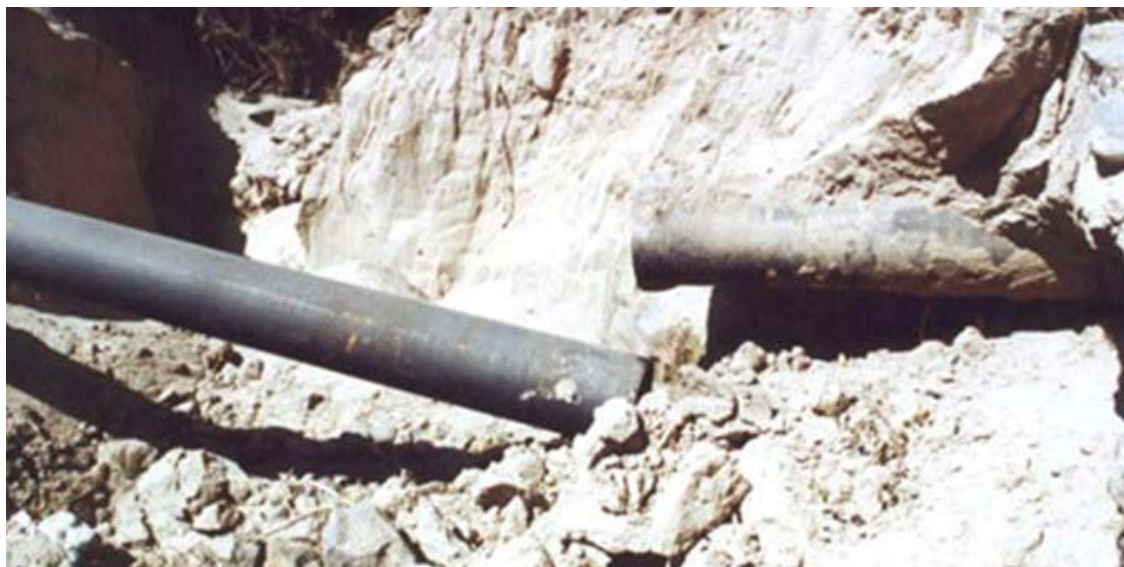
Figura 25. Rotura de tubería por derrumbes.

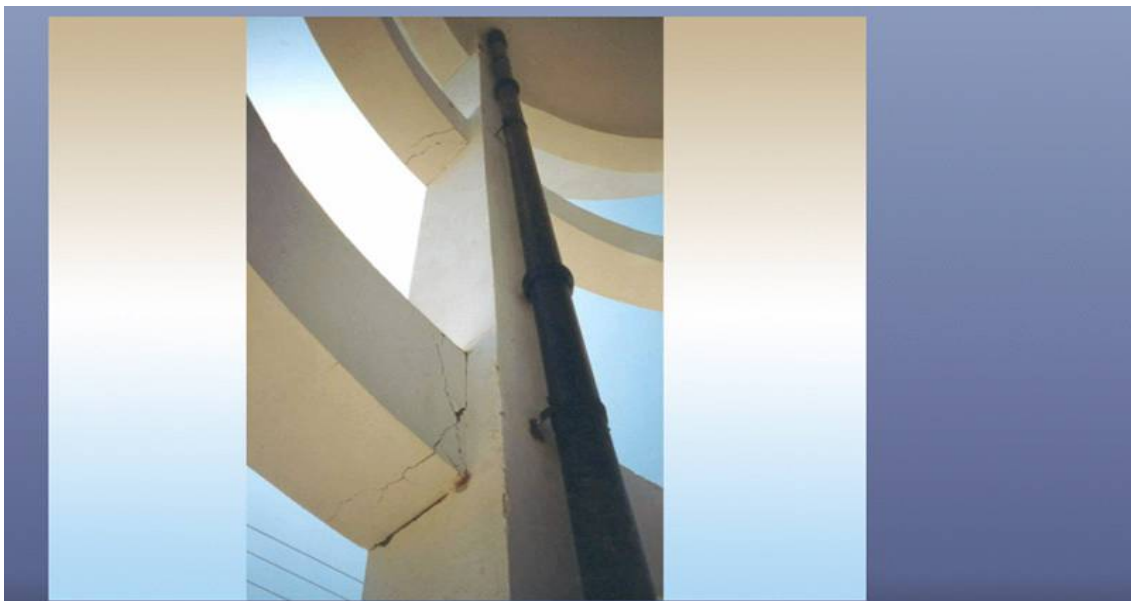
Figura 26. Fractura de estructura de tanque elevado.

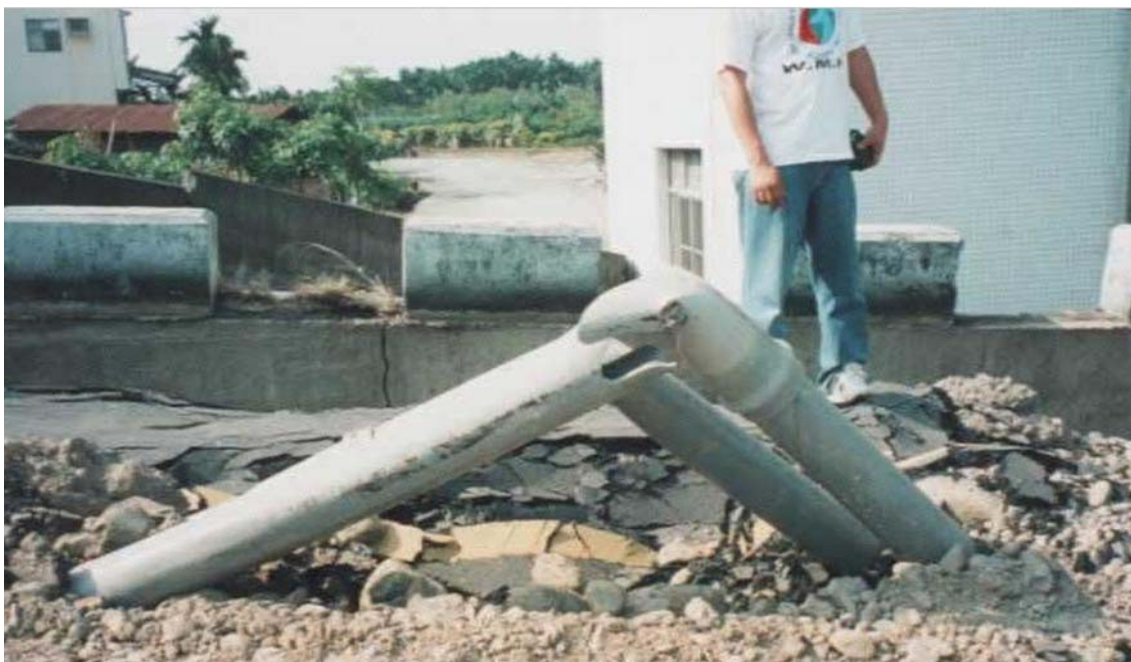
Figura 27. Daños en componentes difíciles de inspección, tuberías del circuito.

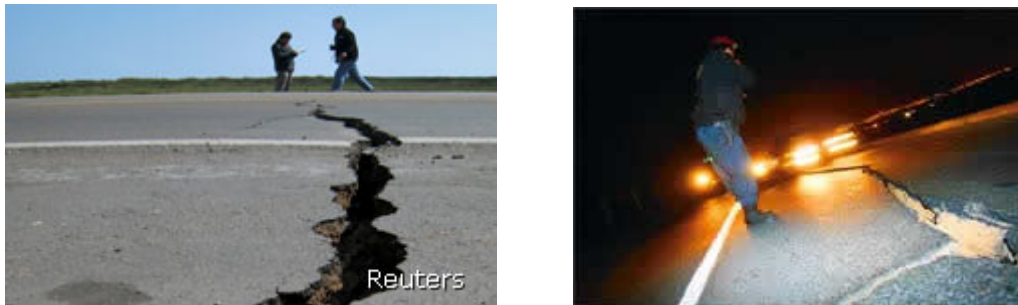
Figura 29. Grietas en red vial causadas por fenómeno sísmico
