Universidad de San Carlos de Guatemala
Facultad de Ingeniería
Escuela de Ingeniería Civil

ESTUDIO DE VULNERABILIDAD SÍSMICA ESTRUCTURAL EN UN SECTOR DE LA ZONA 12, DE LA CIUDAD DE GUATEMALA

Guatemala, abril de 2009

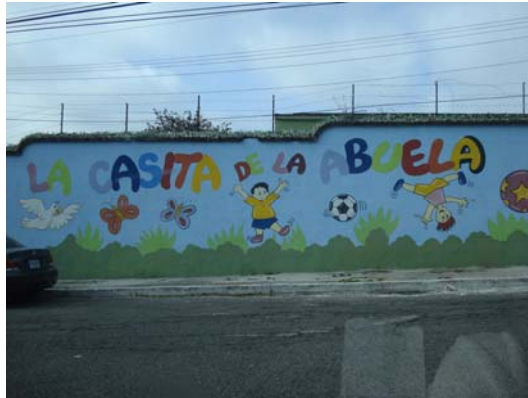
Ubicación: 14 Calle y 8^a. Avenida zona 12.

RESULTADO DE EVALUACIÓN	
DESCRIPCIÓN	VALOR
Calificación final	1.5
Vulnerabilidad	Mínima
de muertes esperadas	1
de heridos esperados	8
Daños materiales	Q 105,788.40

Figura 22. Escuela la Casita de la Abuela

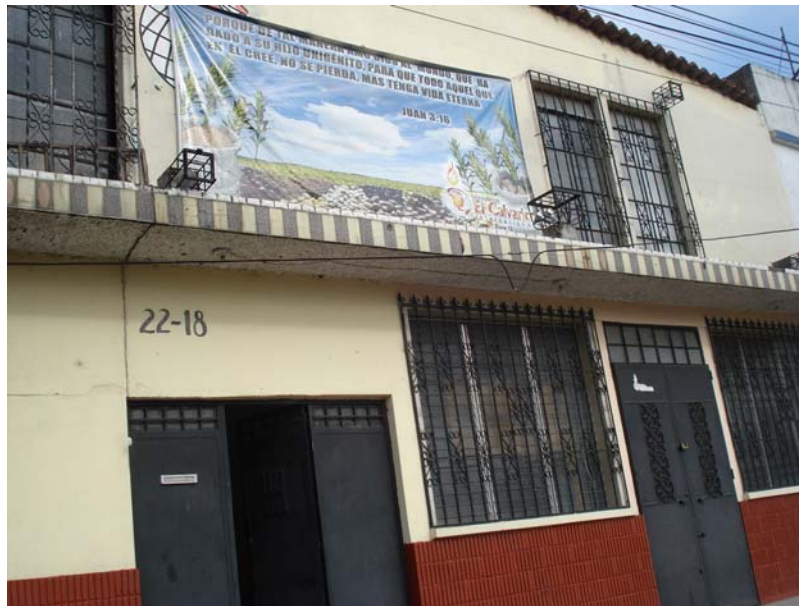
Ubicación: 8Av. 22-18 Zona 12.

Figura 24. Iglesia Cristiana el Calvario

Es importante mencionar lo que podemos observar en la tabla X ya que el resultado de la evaluación realizada a esta construcción se esperan aproximadamente un total de daños materiales de mas o menos Q 50,000.00, y por otro se espera una posible muerte así como una posible persona herida, es importante mencionar que estos resultados se obtuvieron de realizar dicha evaluación en el horario donde la Iglesia no

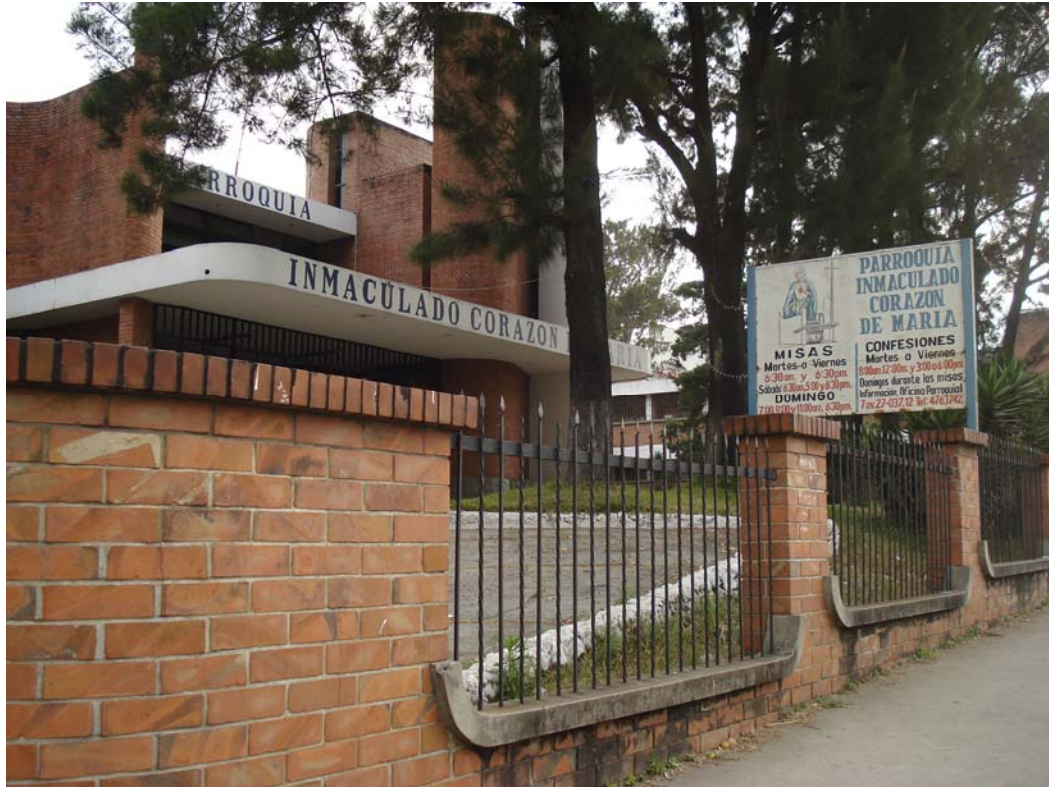
Ubicación: 7ª. Av. 27-03 zona 12.

Figura 25. Iglesia Inmaculado Corazón de María.

Es importante mencionar lo que podemos observar en la tabla XI que el resultado de la evaluación realizada a esta construcción se esperan aproximadamente un total de daños materiales de mas o menos Q 10,000.00, y por otro lado se espera que no exista ninguna muerte así como ninguna posible persona herida, es importante mencionar que estos resultados se obtuvieron de realizar dicha evaluación en el horario donde la Iglesia no tiene aglomeración de personas, ya que al contrario de eso definitivamente se tendrían mas heridos ya que en horarios de misas las instalaciones se encuentran llenas. Por ello es importante que los encargados puedan realizar simulacros de evacuación en horarios de misas para minimizar al máximo que la cantidad de heridos aumente o que en el peor de los casos se tengan posibles muertes. Y se recomienda realizar una inspección mas detallada a las instalaciones para estar preparados ante cualquier eventualidad.

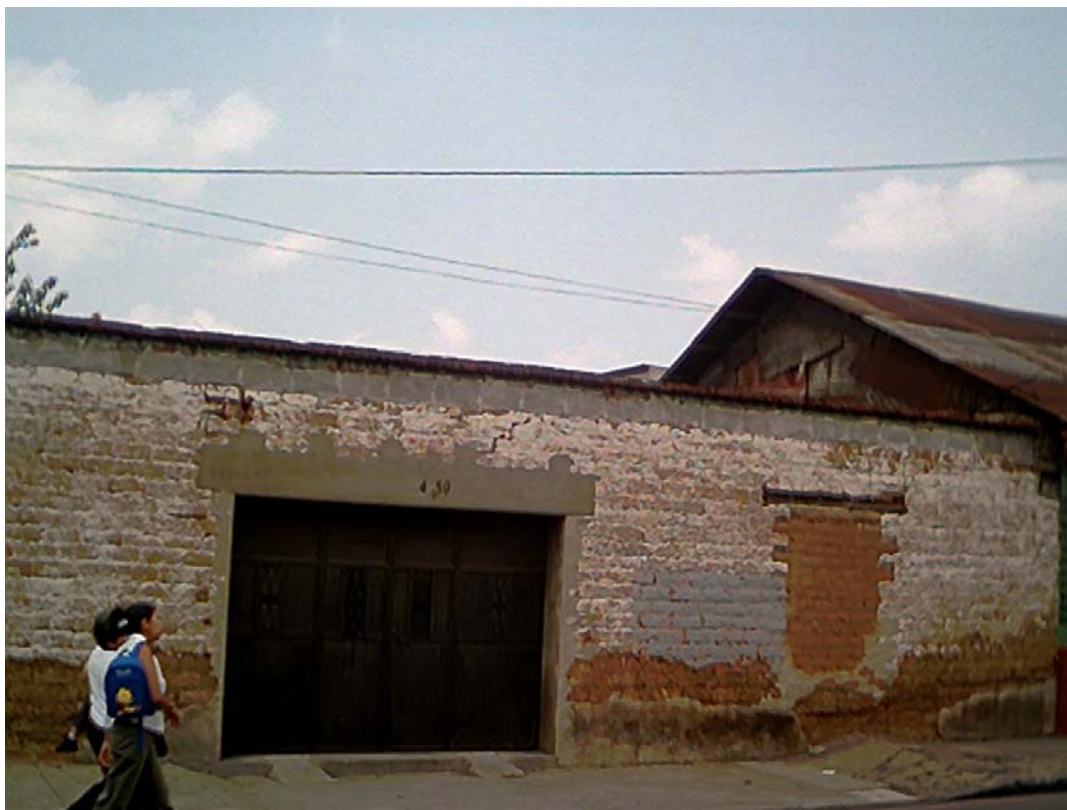
Ubicación: 7 Av. 4-50 Zona 12. En archivo la referencia es 5_12_6_10.

Figura 33. Ejemplo de problemas típicos observados.

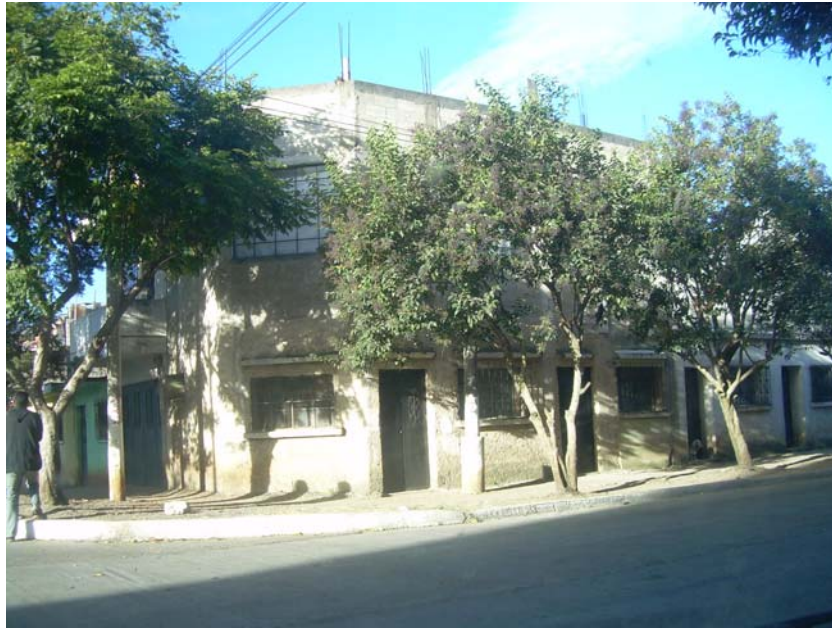
Ubicación: 5 av. 22-23 Zona 12. En archivo la referencia es 5_12_35_13

b) Ampliaciones peligrosas: segundos niveles y, en ocasiones, terceros, que se construyen sobre un primer nivel de mampostería de adobe reforzado con malas técnicas, o ampliaciones de madera y lámina con muros de adobe cercanos que pueden caer sobre los muros de material livia Un Ejemplo de lo anterior, se puede observar en la figura 34. En este caso, la casa ya cuenta con un repello pero durante la inspección realizada se determinó que el primer nivel es de adobe.

Figura 34. Ejemplo de problemas típicos observados.

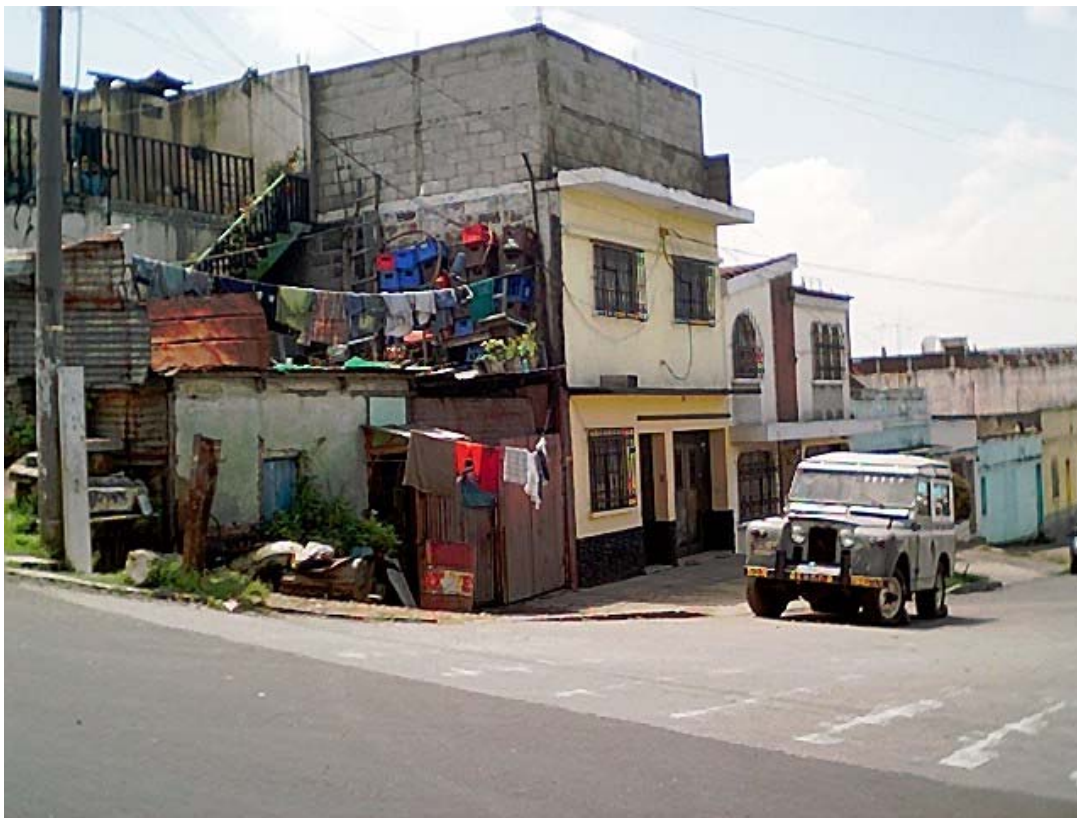
Ubicación: 6 Av. 13-01 Zona 12. En archivo la referencia es 5_12_26_01

c) **Mantenimiento Inadecuado:** Elementos estructurales de madera, cuya función debería ser proporcionar cierto grado de seguridad y refuerzo a la estructura. En muchos edificios los componentes están podridos y ya no cumplen la función para la cual fueron colocados. También es típico observar muros de adobe expuestos a la intemperie, ya sin repellos ni recubrimientos, que son erosionados por la lluvia, e incluso existen casos críticos donde la sección del muro ha disminuido de manera notable. En la figura 35 se puede apreciar un ejemplo del sector de estudio que presenta este problema en donde la vivienda se puede observar que está construida únicamente de madera y lamina.

Figura 35. Ejemplo de problemas típicos observados.

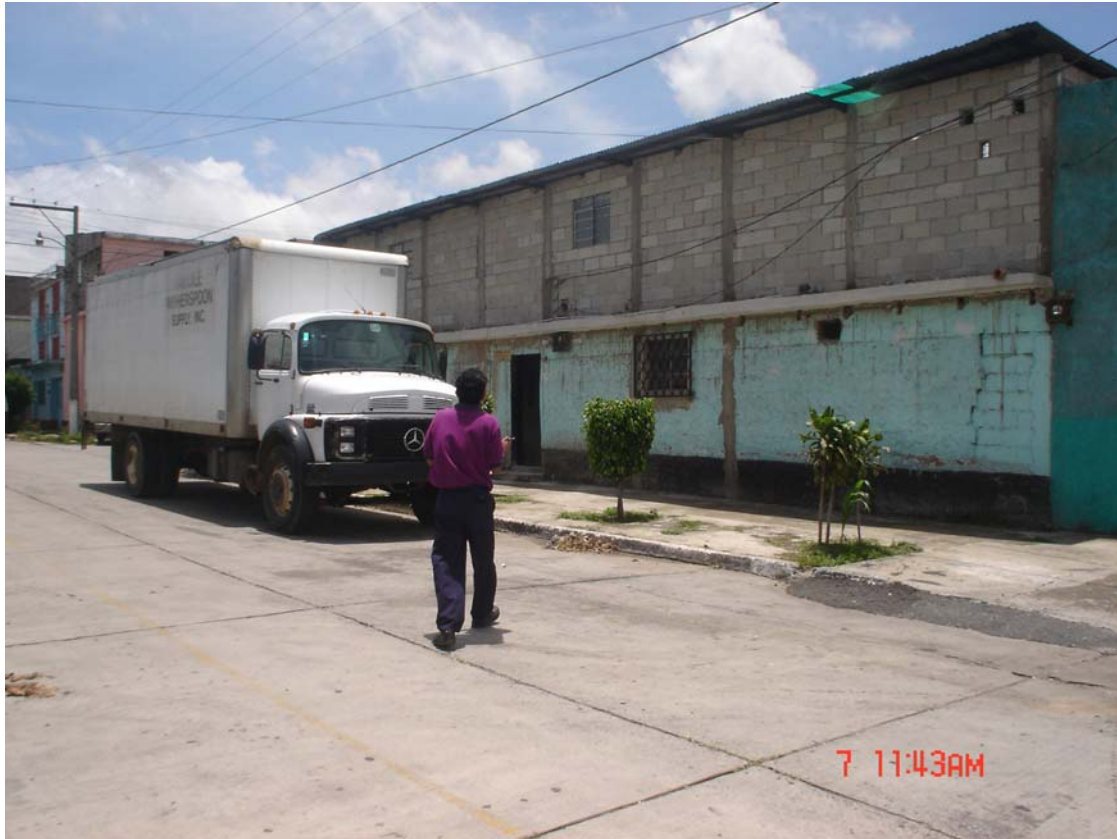
Ubicación: 6av. 5-83 Zona 12. Referencia 5, 12, 9, 3.

d) En la Fotografía 36 se puede apreciar una estructura de uso residencial que cuenta con un mantenimiento inapropiado en el primer nivel, y reforzada únicamente en el segundo nivel por columnas sin continuidad con el primer piso, lo que denota que únicamente el muro del primer piso es el que soporta la carga que transmiten las columnas del segundo nivel.

Figura 36. Ejemplo de problemas típicos observados.

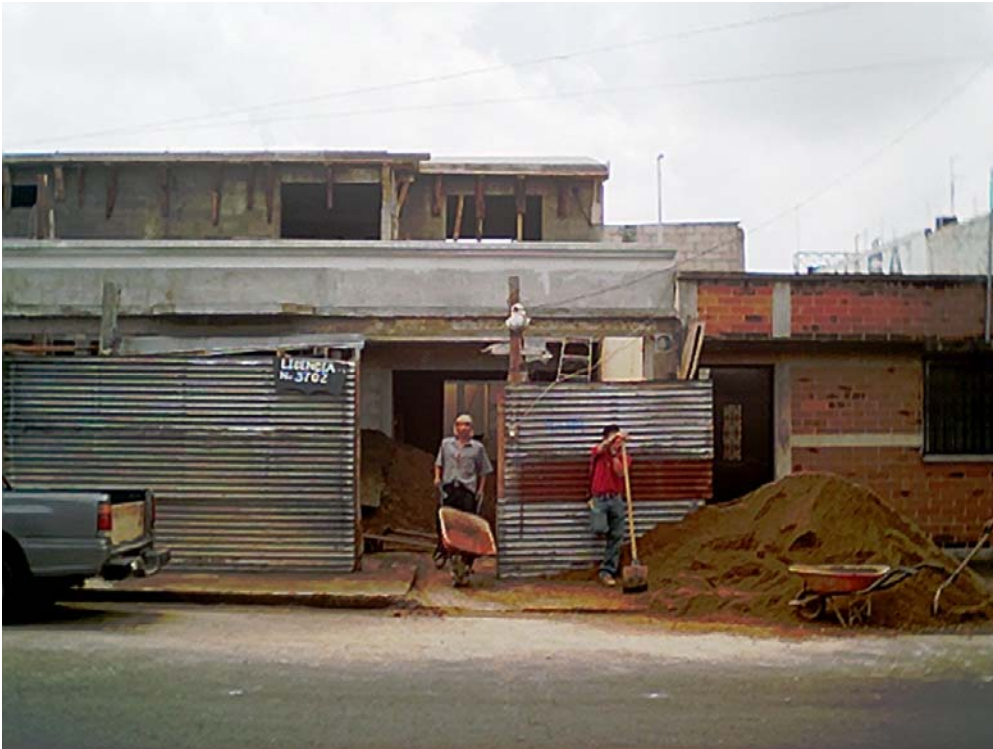
Ubicación: 7av. 16-42 Zona 12. Referencia 5_12_31_03.

Figura 37. Ejemplo de problemas típicos observados.

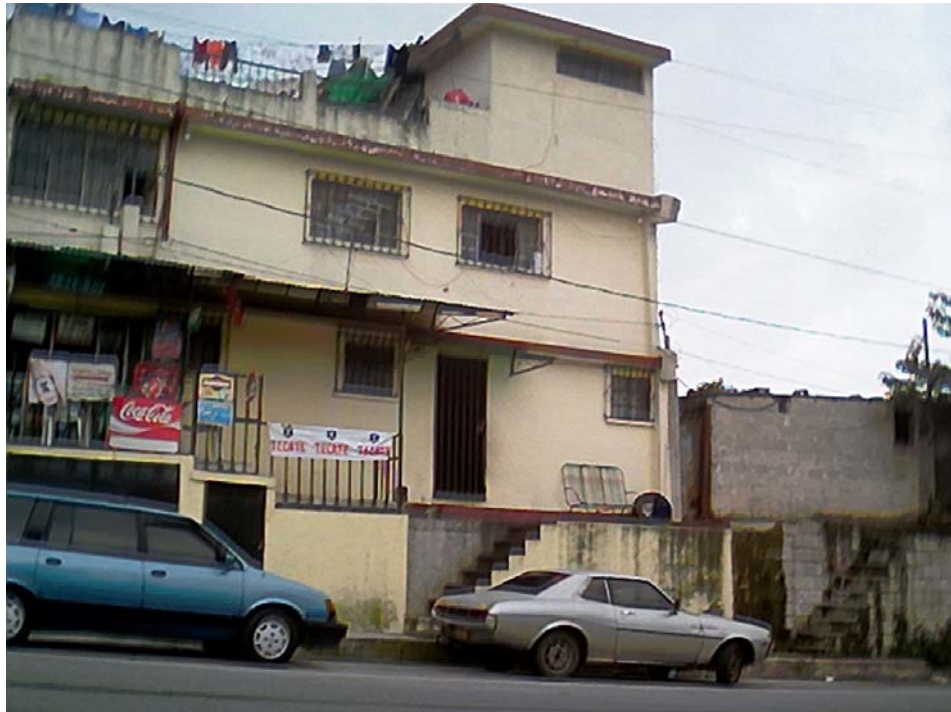
Ubicación: 9av. 18-31 Zona 12. Referencia 5_12_34_02.

b) Alturas Excesivas: Existen bastantes edificios de autoconstrucción, cimentados empíricamente, que han sido ampliados verticalmente, cuyos problemas residen en modificaciones perjudiciales de la geometría del edificio, puntos débiles de unión entre elementos estructurales, aumento excesivo de cargas gravitacionales, reducción de la capacidad de la cimentación del edificio, elementos estructurales que eran de sección adecuada para un nivel y que no son reforzados al incrementar la altura del edificio, etcétera. Este fenómeno se presenta, en muchas ocasiones, cuando el propietario del edificio tiene terraza o patio en el último nivel circulado por un muro de mampostería hasta un metro de altura, por lo que según el juicio del propietario: *“levantar medio muro más no es mucho peso para la estructura y le pongo techo de lámina”*, pero como después vuelve a necesitar el patio o terraza, *“fundo una parte de la losa o la fundo completa, total ya aguantó”*. Esto se hace sin tener una buena apreciación de lo que

Figura 38. Ejemplo de problemas típicos observados.

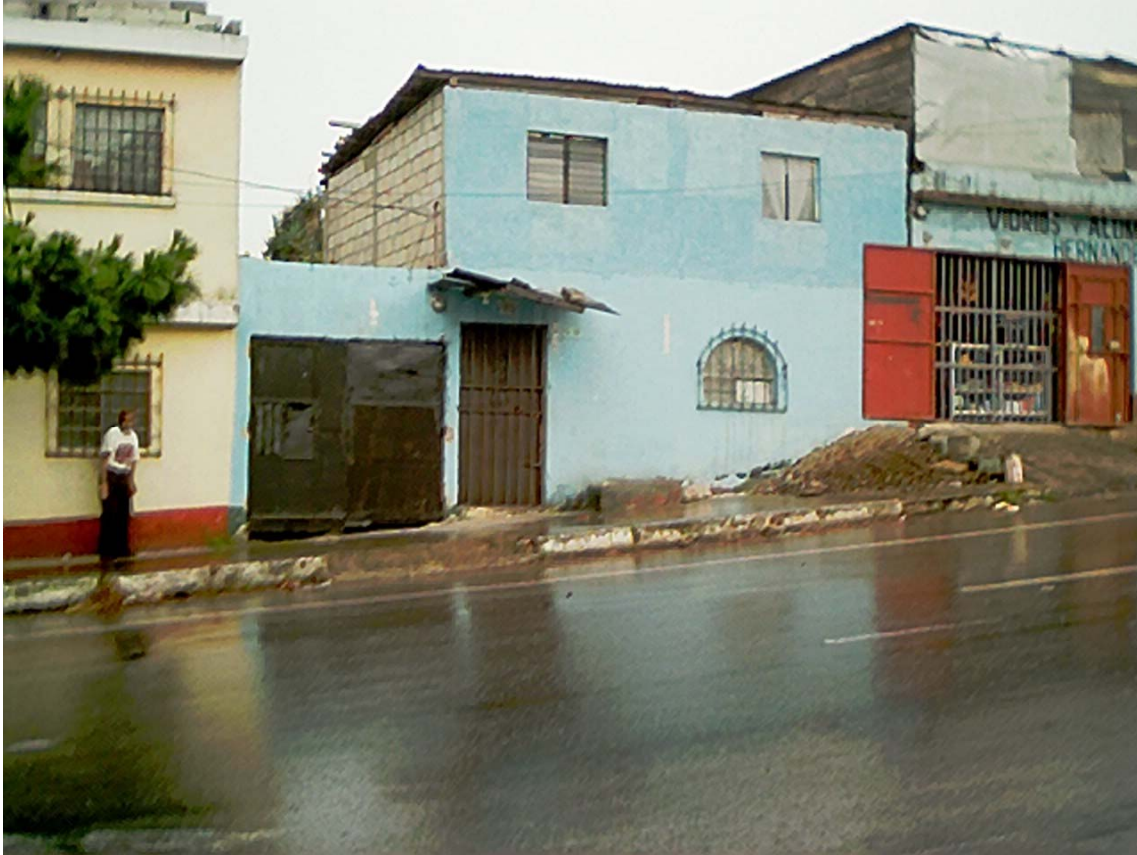
Ubicación: 9av. 18-51 Zona 12. Referencia 5_12_34_08.

c) Ampliaciones horizontales desarrolladas inapropiadamente: Algunos edificios son ampliados horizontalmente, lo cual influye en su configuración geométrica, cuando los diseños no son simétricos o se unen las estructuras existentes con las nuevas, esto provoca asimetría, y crea puntos de concentración de esfuerzos o puntos débiles. Un Ejemplo de esto se puede apreciar en la figura 39.

Figura 39. Ejemplo de problemas típicos observados.

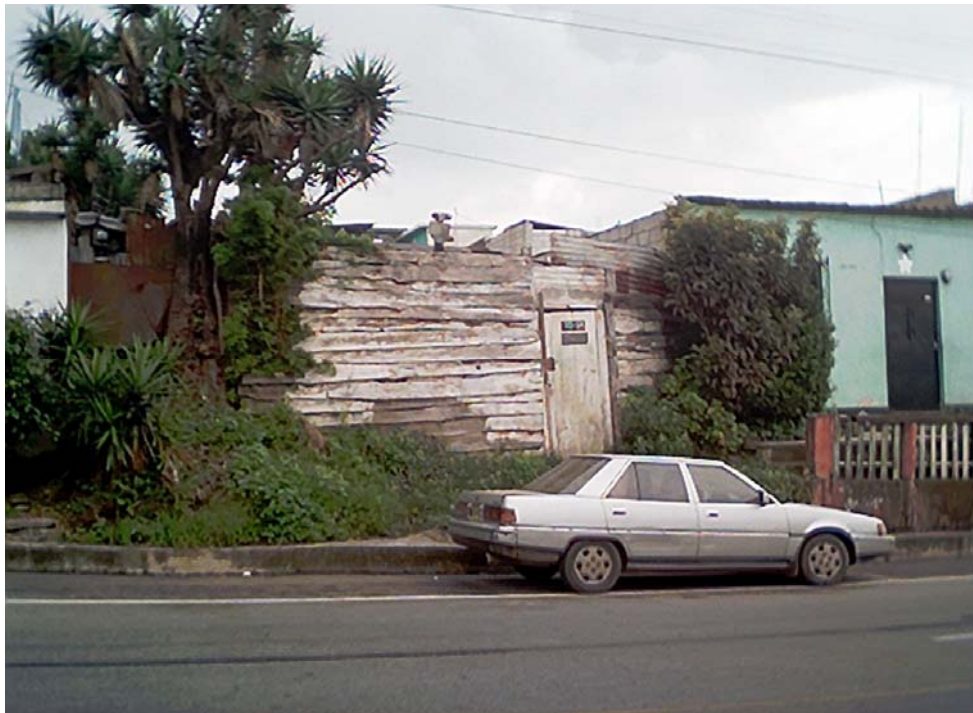
Ubicación: 6Av. 3-27 Zona 12. Referencia en Estudio 5, 12, 3, 2.

Figura 40 Ejemplo de los problemas típicos observados en estructuras de madera.
