**ESTUDIO DE VULNERABILIDAD SÍSMICA, PARA EL SISTEMA
DE ABASTECIMIENTO DE AGUA, PROVISTO POR LA PLANTA
SANTA LUISA, EN LA CIUDAD DE GUATEMALA**

Juan Pablo Bernal Reyes

Guatemala, Julio de 2,010

TRABAJO DE GRADUACIÓN

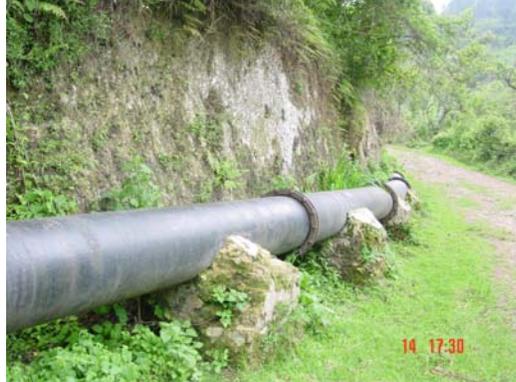
Figura 11. Tubería Teocinte II a Santa Luisa

El agua del embalse del Teocinte viaja desde la presa hasta la Planta Santa Luisa en tubería Hierro fundido (H.F.). La tubería de conducción de la presa se encuentra en buen estado sin corrosión y con pintura anticorrosiva. Esta posee una válvula de compuerta en cada tubo de 18" y 20" que están parcialmente abiertas debido a la poca cantidad de agua que aporta la presa como consecuencia del asolvamiento que ésta sufre.

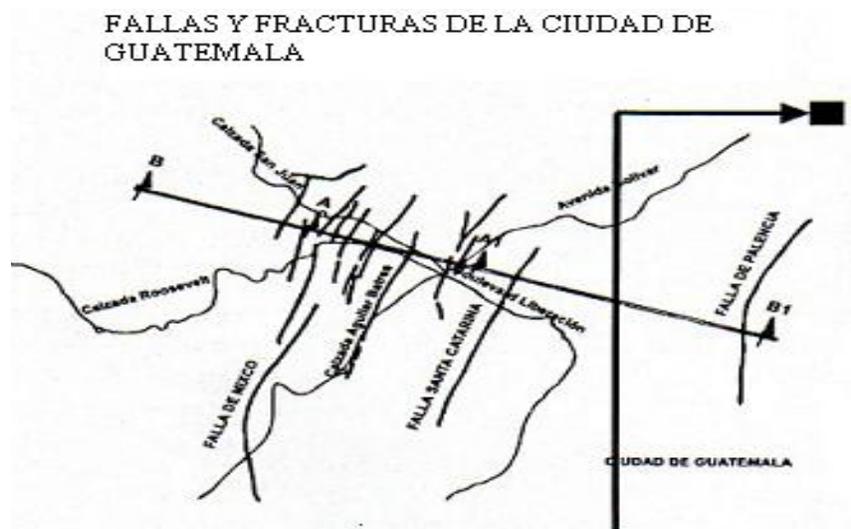
Figura 20. Mapa de fallas y fracturas

La geología del lugar muestra que el sistema de abastecimiento de agua Santa Luisa, se encuentra localizado entre las fallas de Mixco y la de Santa Catarina, de hecho pasa sobre la falla de Santa Catarina como muestra la fig. 20. Las fallas antes indicadas, actualmente son activas, aunque Santa Catarina no se activó durante el terremoto del año 1976, fueron activadas una serie de fallas secundarias en la zona occidental del valle de Guatemala como las que comprenden la falla de Mixco.

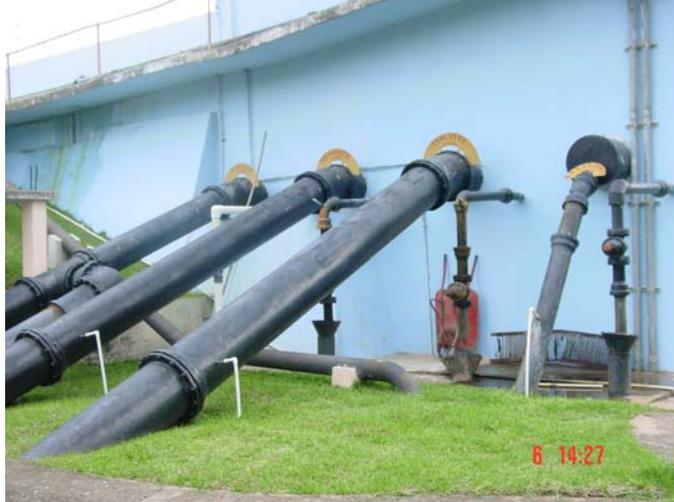
Tienen algunos pasamuros que son aproximadamente 55, a todo lo largo de los 14 kilómetros de tubería y no tiene uniones flexibles a la salida de la presa ni en la entrada a la planta de tratamiento, lo que implica cambios severos de rigideces que se tornan en eventuales puntos de falla en presencia de un sismo.

Figura 21. Ingreso tuberías de conducción a la Santa Luisa, de izquierda a derecha, Acatán, Teocinte I, Teocinte II y Canalitos.

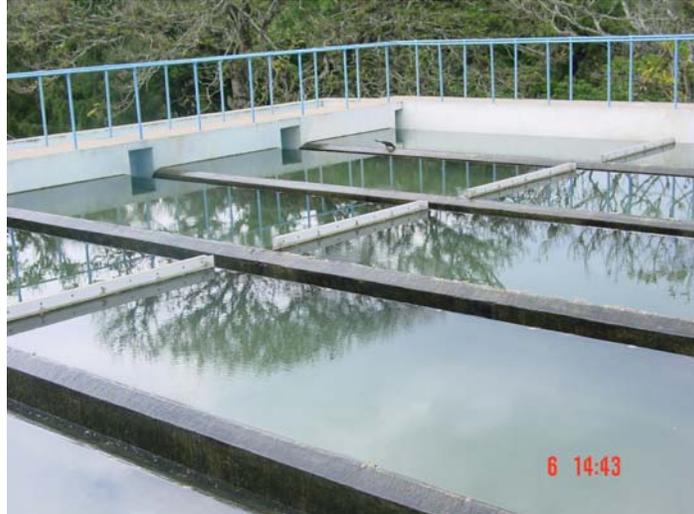
Figura 25. Sedimentadores

En 1976 fue destruido por el terremoto uno de los sedimentadores que obligó a la planta a bajar nuevamente su producción a 18,000 m³/día, éste colapsó debido a las múltiples fisuras que ocasionaron fugas de agua. Por esta razón se hizo necesario el reacondicionamiento del sedimentador más antiguo, para tratar el caudal necesario, la rehabilitación del sedimentador destruido se realizó un año después. Debido a que

Cuenta con dos sedimentadores que trabajan en paralelo, uno es de tipo convencional y el otro de flujo laminar. Por un procedimiento físico los sedimentadores separan los sólidos del agua, el sedimentador laminar lo hace en un espacio de un tercio de lo que lo hace el convencional.

El suelo es muy estable, cohesivo y consolidado. Vale la pena mencionar que para el terremoto del año 76 de 7.5 Ms no se presentaron fallas en las tuberías. Solo se presentaron fallas en los floculadotes y sedimentadores de la planta, los cuales fueron reconstruidos en el año 1977 (Herrera, 2002).

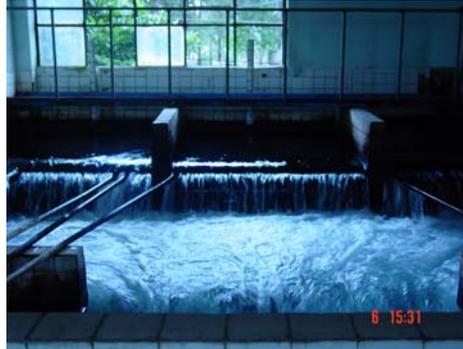
Figura 28. Vertedero de salida

Está ubicado a la entrada de los tanques de distribución, aunque la planta cuenta con medidores de caudal ultrasónicos, por problemas de burbujas de las tuberías éstos tienden a dar lecturas incorrectas, por lo que el vertedero sigue siendo un punto de medición de caudal.

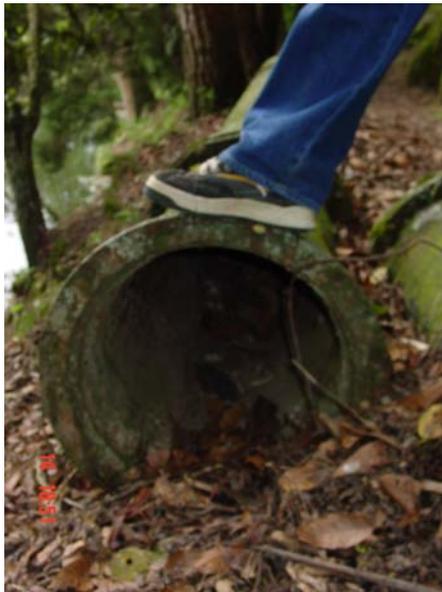
Figura 31. Estado físico de tuberías

de diámetro y la micro red es la red que sale de la red principal y abastece a cada vivienda y establecimiento que lo requiera, esta tubería oscila entre ½" a 12" de diámetro, se tiene el dato que existe aproximadamente 1,800 km. de red de distribución, incluidas tanto la macro red como la micro red. El estado actual de la macro red es bueno, a pesar de su tiempo de uso aun preserva la capa de protección de asbesto cemento que cubre las paredes internas de la tubería y no existen actualmente fugas o daños a la tubería.(Fig. 31 y 32).

El estado actual de la micro red es malo, existen muchos problemas derivados del deterioro por la corrosión, los caudales de servicio han disminuido por el sarro producido por la reacción química entre el metal y el

cloro, lo que ha provocado una disminución del diámetro interno de la tubería.

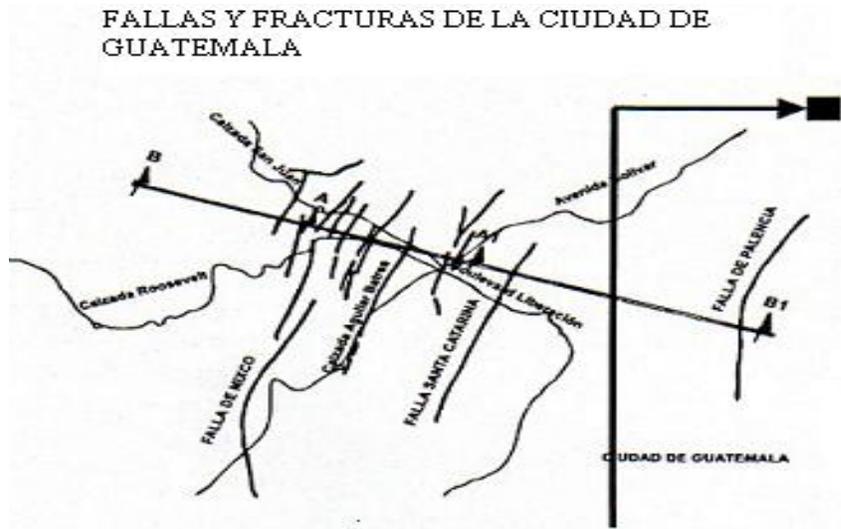
Figura 33. Fallas geológicas de la ciudad de Guatemala

Las características de cada terremoto y los daños resultantes pueden variar, incluyendo diferentes sismos de la misma falla, ver Fig. 33. Un terremoto de origen poco profundo en los sistemas de fallas que limitan el valle de Guatemala puede provocar más daño que un sismo de doble magnitud con origen en la falla del Motagua. Managua es un

En este estudio se confirma que el sistema pasa por un área de fallas, aunque no se registre una ubicación precisa de las fallas que lo confirme, pero se sabe que existe una falla muy cercana que es la de Santa Catarina Pinula, la cual podría provocar fracturas en el suelo donde pasa el sistema, dando origen a nuevas fallas y ocasionar daños severos en el sistema, por lo que se sugieren estudios geológicos más precisos para determinar esta amenaza. En este capítulo se informa de la sismicidad de la zona, los riesgos que hay, los tipos de suelo que forman parte del área así como las intensidades y aceleraciones esperadas en un evento sísmico, para tener una idea del escenario geológico por donde funciona el sistema Santa Luisa.

Por esta razón se sugiere un estudio específico de fallas geológicas para el área que comprende el sistema, esta área que abarca el sistema se puede apreciar en el mapa geológico (Fig. 43) del capítulo 5, a través de este estudio específico se puede prevenir si se diera el caso de que las fallas existentes se activen implicando otras fracturas que pasen sobre este sistema provocando daños severos.
