**EVALUACIÓN PARA CONTROL Y SEGUIMIENTO DE PROYECTOS DE OBRAS VIALES
MEDIANTE SOFTWARE DE APLICACIÓN**

Guatemala, febrero de 2012

TRABAJO DE GRADUACIÓN

INGENIERO CIVIL

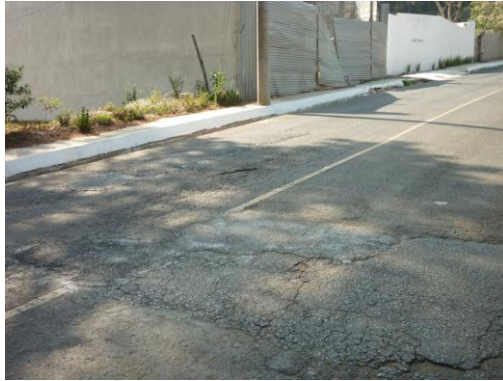
Figura 44. **Est. 0+000, piel de lagarto y baches severidad alta**

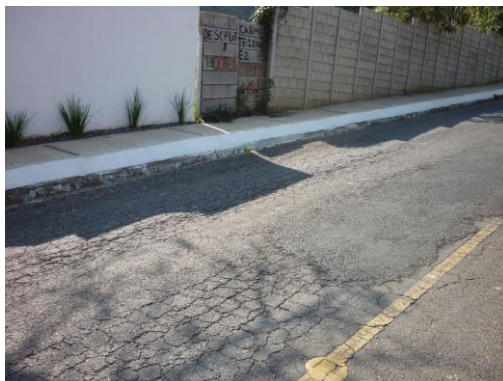
Figura 45. **Est. 0+040, grietas en bloque severidad alta**

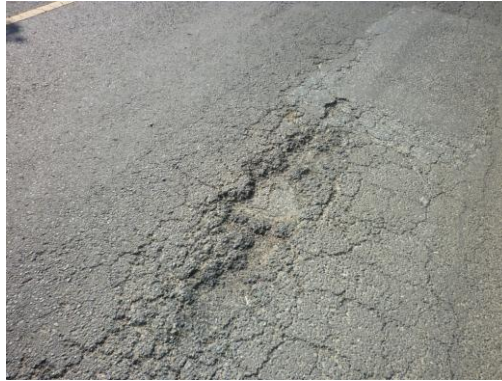
Figura 46. **Est. 0+080, bache severidad media**

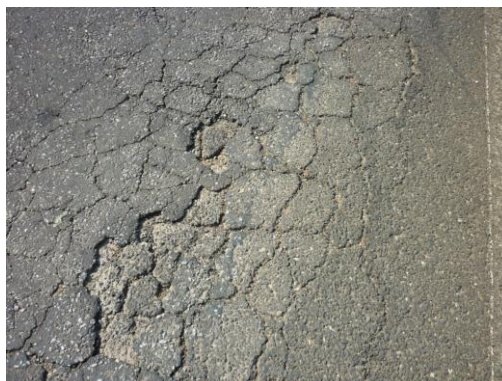
Figura 47. **Est. 0+140, grietas en bloque severidad media**

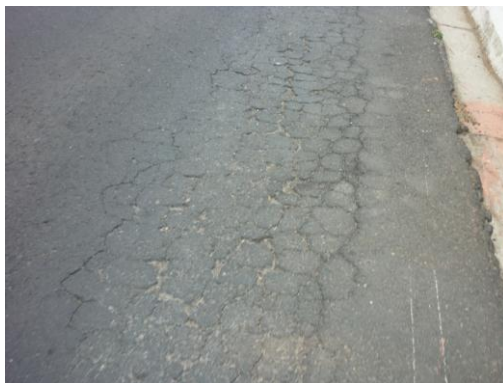
Figura 53. **Est. 0+810, piel de cocodrilo severidad media**

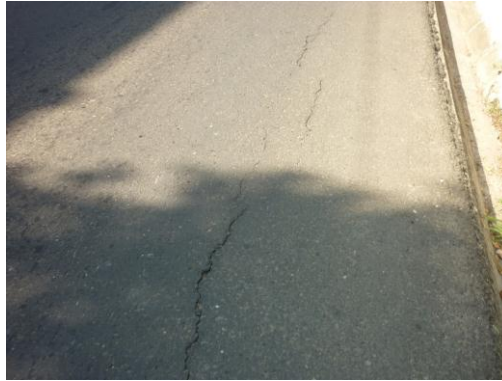
Figura 54. **Est. 1+270, grieta longitudinal severidad media**

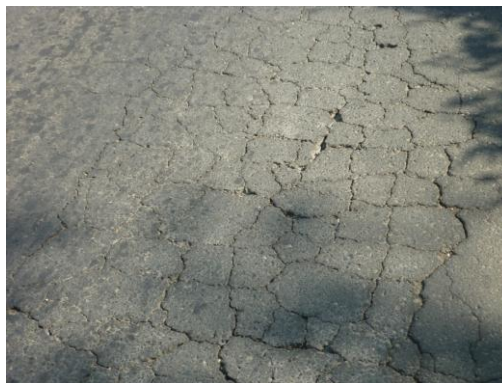
Figura 55. **Est. 1+550, grietas en bloque severidad media**

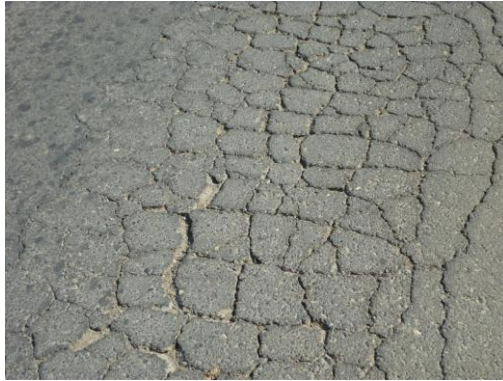
Figura 56. **Est. 1+570, grietas en bloque severidad media**

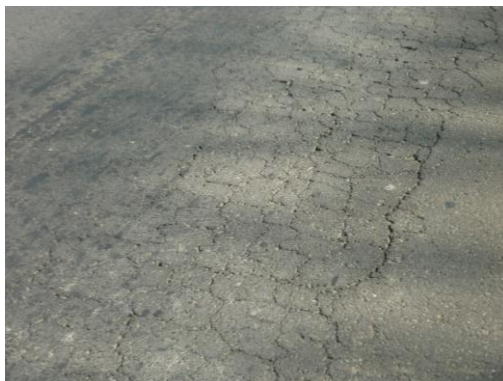
Figura 57. **Est. 1+630, grietas en bloque severidad media**

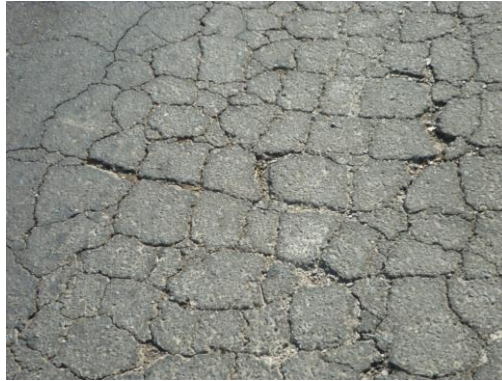
Figura 58. **Est. 1+720, grietas en bloque severidad alta**

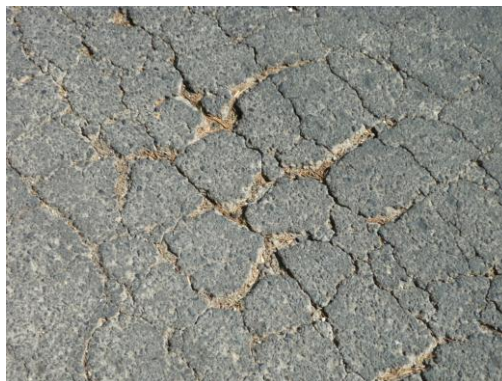
Figura 59. **Est. 1+990, grietas en bloque severidad alta**

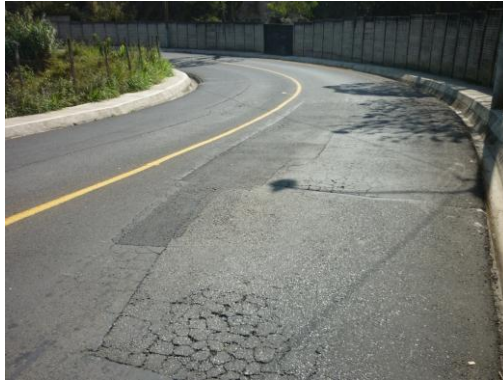
Figura 60. **Est. 2+100, grietas en bloque y parches severidad alta**

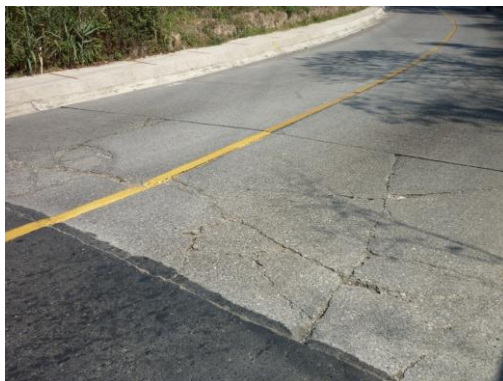
Figura 61. **Est. 2+170, fractura de losa severidad alta**

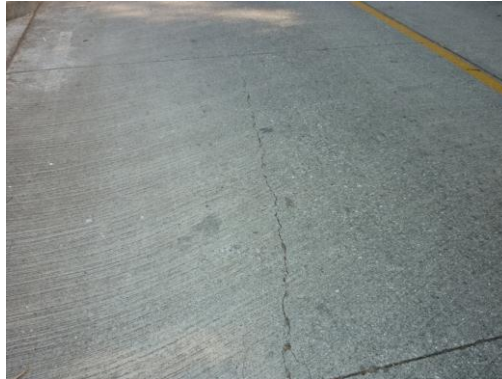
Figura 62. **Est. 2+440, grieta longitudinal severidad media en concreto hidráulico**

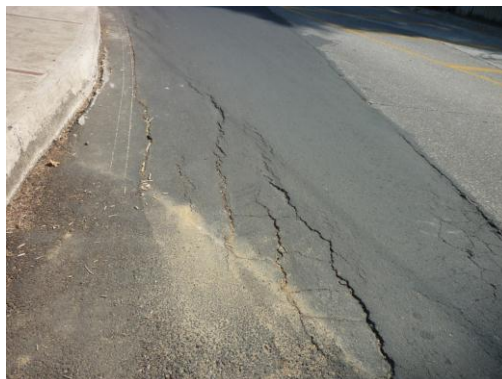
Figura 63. **Est. 2+560, grieta longitudinal severidad alta**

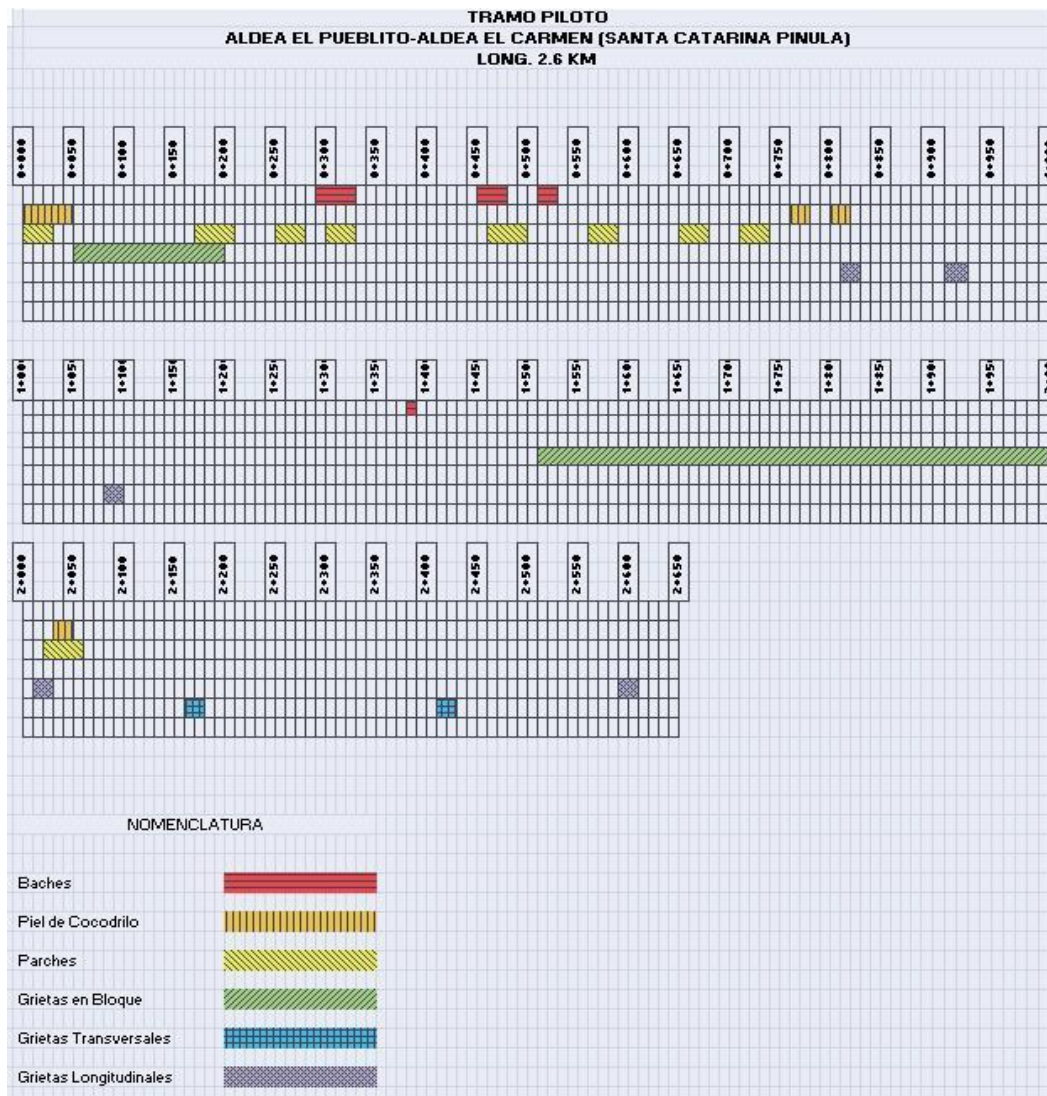
Figura 64. Larguillo tramo piloto

De acuerdo con la información recolectada se puede realizar una síntesis de los daños encontrados representados en la siguiente figura:

Con estos resultados obtenidos ya se puede tener una mejor perspectiva de los daños encontrados en este tramo piloto, el cual fue realizado tomando tiempo de campo de aproximadamente 45 minutos, para después llegar a la gráfica obtenida realizando trabajo de gabinete; el mismo fue realizado aproximadamente en 60 minutos, lo cual hace un total de 105 minutos y es equivalente a 1 hora con 45 minutos para lograr obtener este resultado.

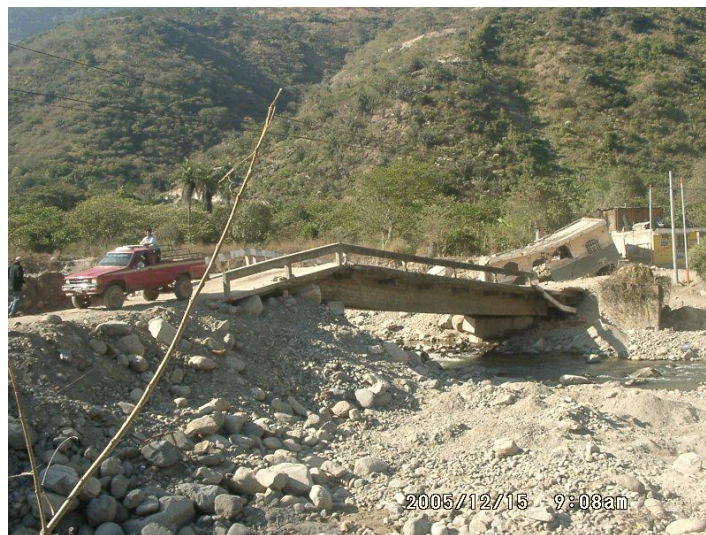
Puente antiguo colapsado
