Universidad de San Carlos de Guatemala
Facultad de Ingeniería
Escuela de Ingeniería Civil

**EVALUACIÓN DE RIESGO SÍSMICO DE LAS PRINCIPALES EDIFICACIONES
PÚBLICAS DE LA CABECERA MUNICIPAL DE SAN MARCOS, GUATEMALA**

Christian Steve Legrand Oliva

Guatemala, octubre de 2014

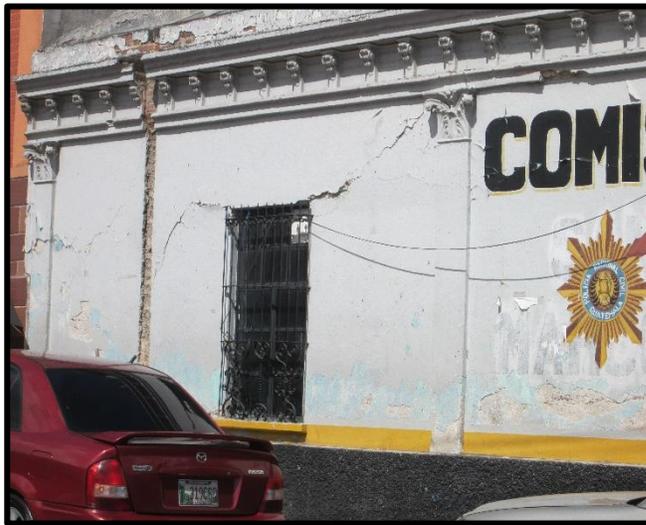
Figura 43. **Policía Nacional Civil estructura de adobe con daño severo con falla a corte**

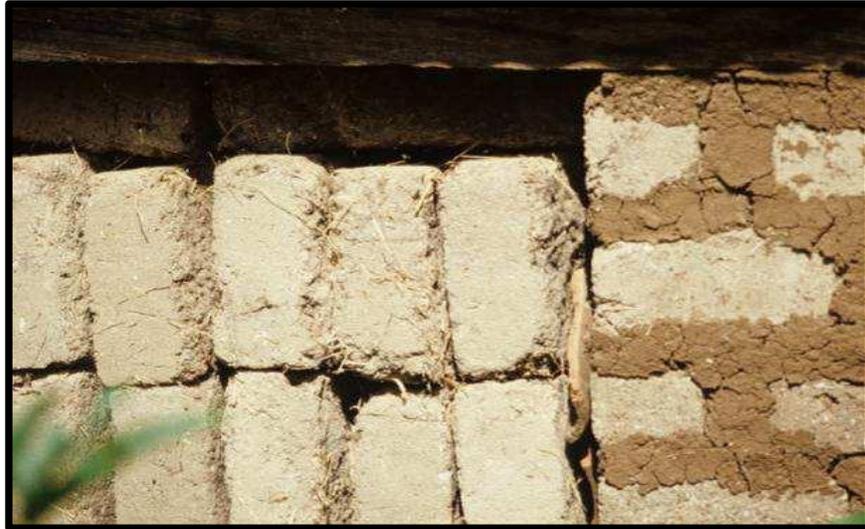
Figura 45. **Características del adobe de limo**

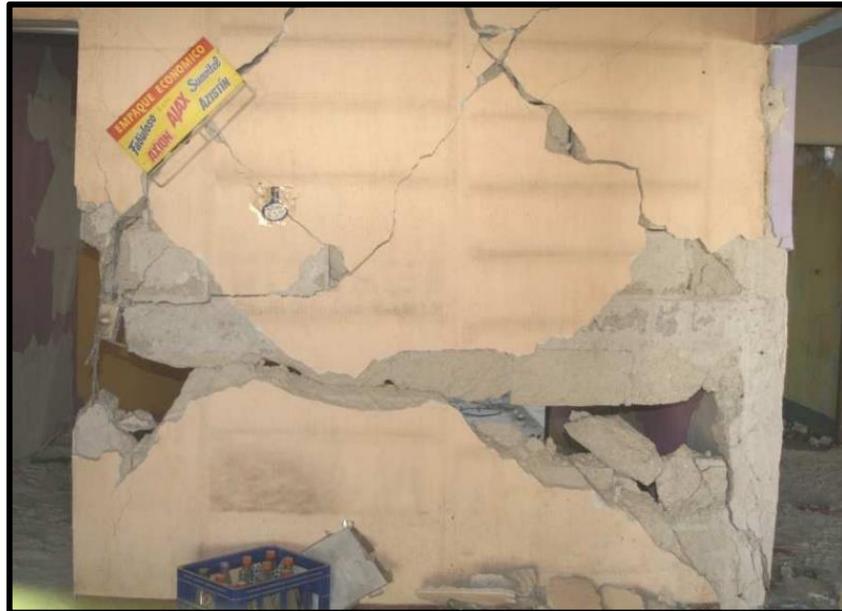
Figura 46. **Mala calidad del block y las mochetas y soleras**

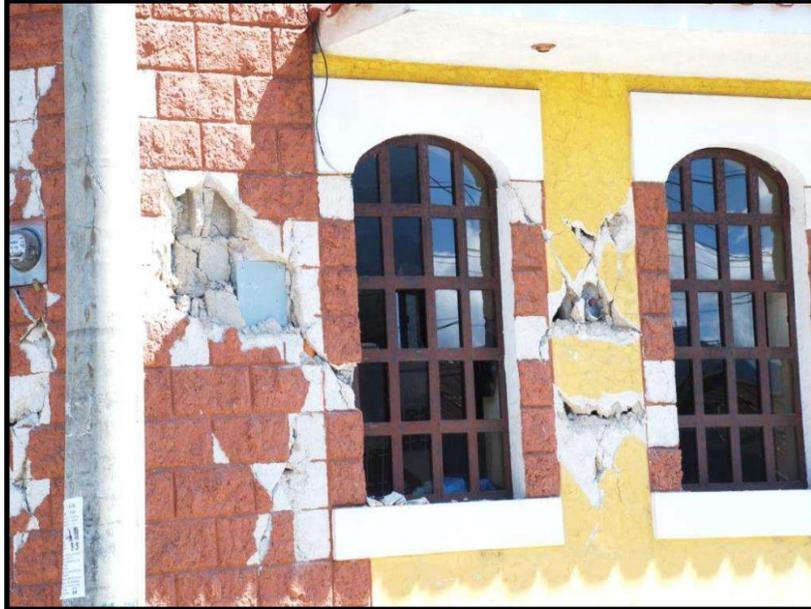
Figura 47. **Daño por block de mala calidad**

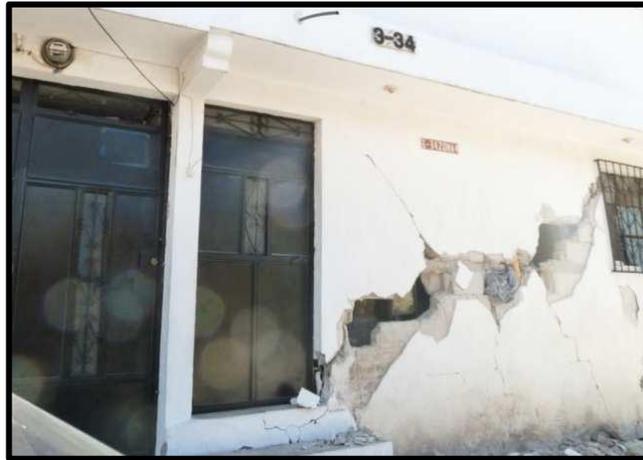
Figura 48. **Concreto deficiente**

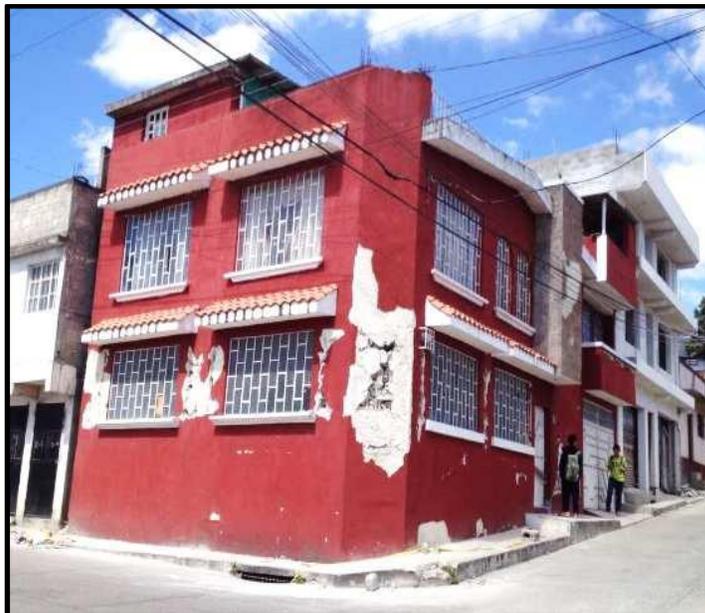
Figura 52. **Configuración estructural inadecuada**

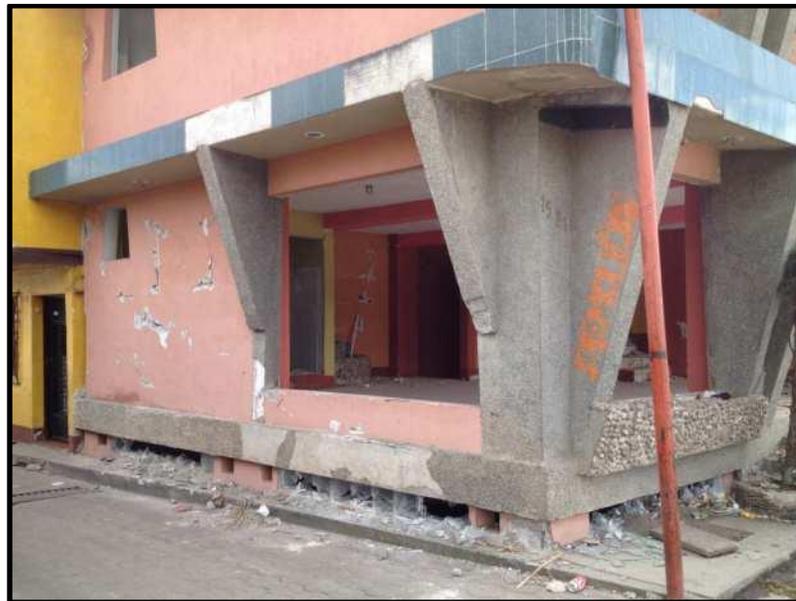
Figura 53. **Estructura de esquina, híbrida**

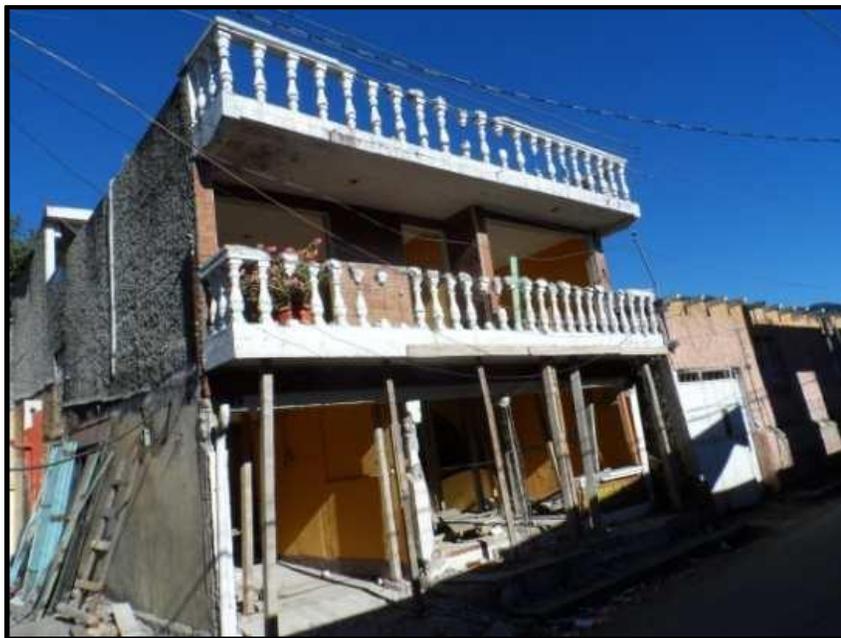
Figura 54. Estructura tipo túnel

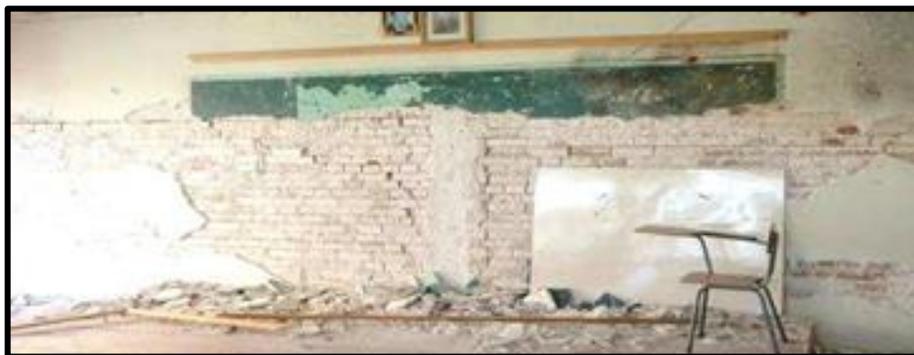
Figura 59. **Elemento intermedio de confinamiento vertical**

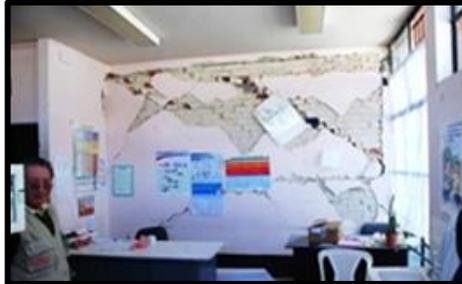
Figura 60. **Muro de mampostería de ladrillo dañado**

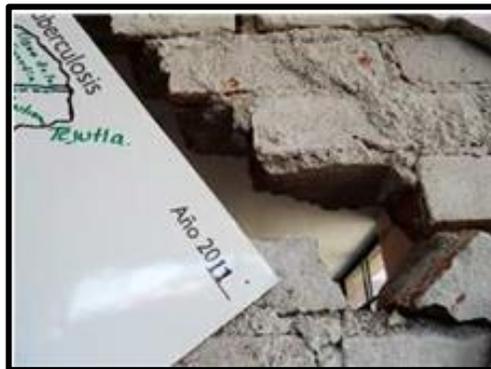
Figura 61. **Mala calidad del mortero de pega en la mampostería de ladrillo confinado**
