Universidad de San Carlos de Guatemala
Facultad de Ingeniería
Escuela de Ingeniería Civil

**DIAGNÓSTICO Y PROPUESTA DE REPARACIÓN EN EDIFICACIONES DAÑADAS
POR EL SISMO OCURRIDO EN SAN MARCOS, EL 7 DE NOVIEMBRE DE 2012**

Helbert Wilfredo Guzmán Martínez

Guatemala, marzo de 2016

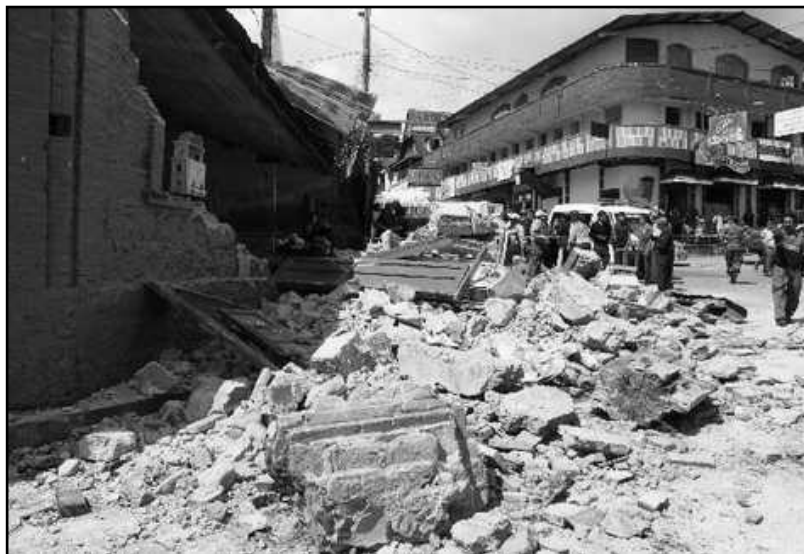
Figura 8. Daños en viviendas de adobe

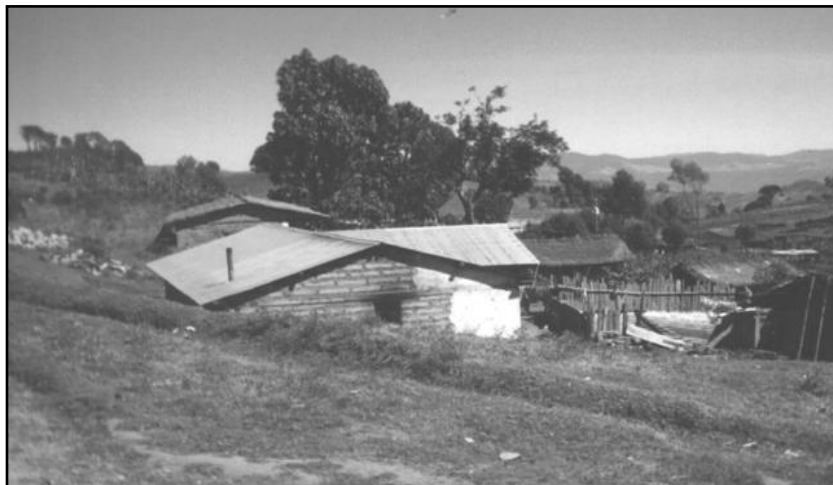
Figura 12. **Vivienda de adobe con techo de lámina**

Lo recomendable para mejorar edificaciones de adobe es mejorar sus techos, estos son demasiado pesados para estructuras que no están diseñadas para soportar techos de duralita o teja, estas por su material son muy pesados, siendo el principal motivo que las edificaciones de adobe representen un grave peligro estructural. Pero si es necesario optar por reemplazar el techo actual y construir uno más liviano como por ejemplo un techo de lámina que presenta un peso más liviano.

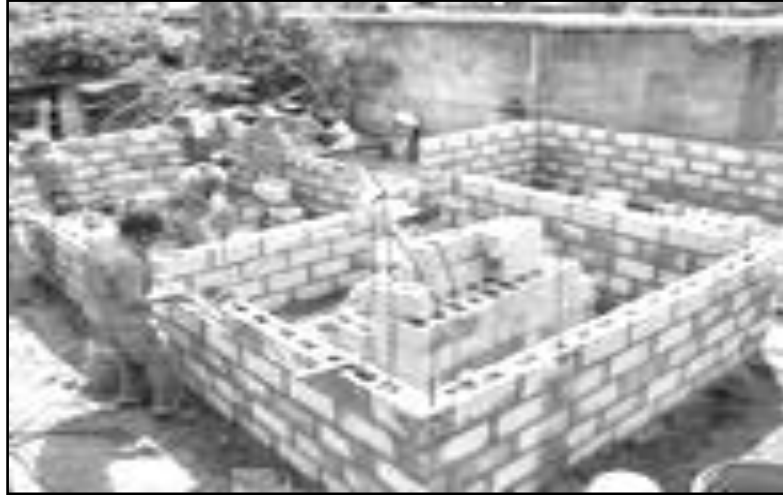
Figura 14. **Construcción de mampostería sin refuerzo**

- Mampostería sin refuerzo
Para lograr su mejoramiento es recomendable que por lo menos este pineado en sus esquinas con hierro de diámetro de 3/8 plg. y que su mortero de proporción 1:2 presente una buena consistencia para lograr una mejor adherencia entre los blocs.

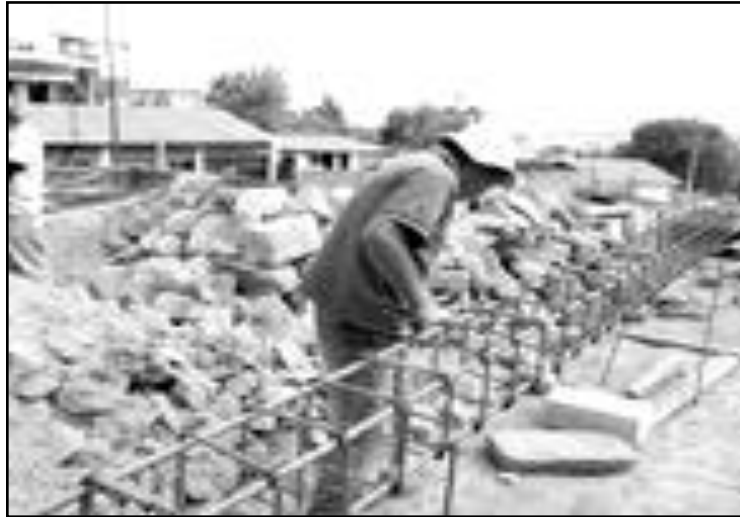
Figura 15. **Refuerzo en columna**

- Losa
En losas es recomendable que el espesor como mínimo sea establecido con el perímetro dividido entre 180 ($t=P/180$ para losas en ambos sentidos), contemplando un refuerzo como mínimo de $\phi 3/8$ " tanto para el riel, tensión y bastón con una separación mínima de 25cm.
