**EVALUACIÓN DE DAÑOS Y DETERMINACIÓN DEL ÍNDICE DE ESTADO DE LA
CARRETERA DEL TRAMO CA-02 OCCIDENTE RETALHULEU – COATEPEQUE,
UTILIZANDO LA METODOLOGÍA *PAVEMENT CONDITION INDEX (PCI)* DESARROLLADA
POR LA ARMADA DE EEUU Y DIFUNDIDA EN LATINOAMÉRICA**

Guatemala, abril de 2017

TRABAJO DE GRADUACIÓN

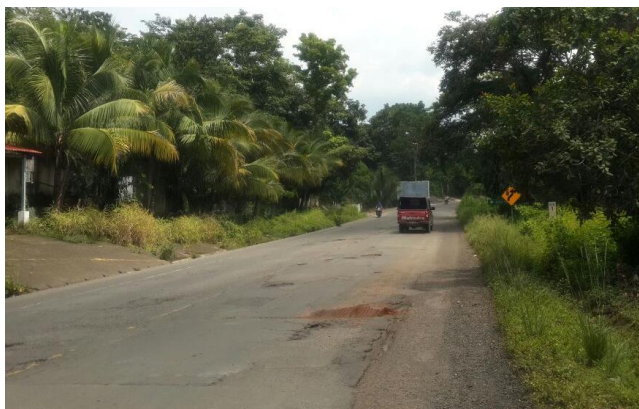
Figura 49. Estado del tramo 1 en la estación 186+000

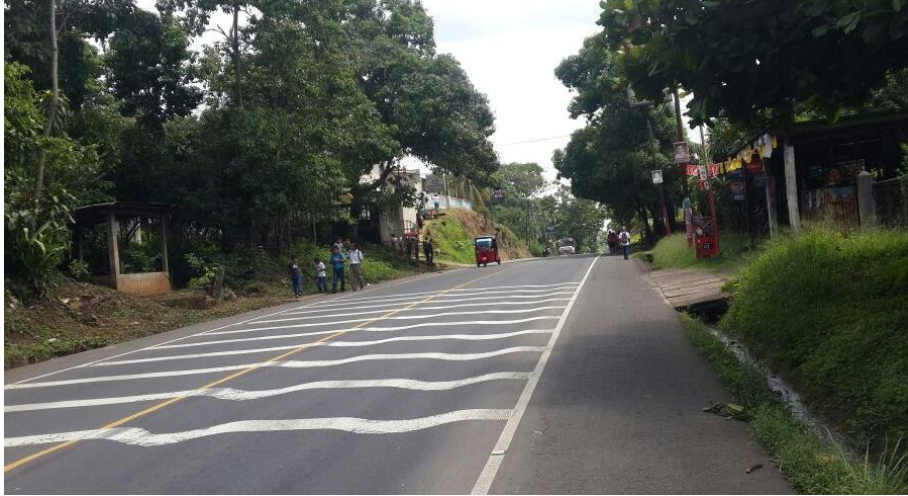
Figura 50. Estado del tramo 2 en la estación 194+200

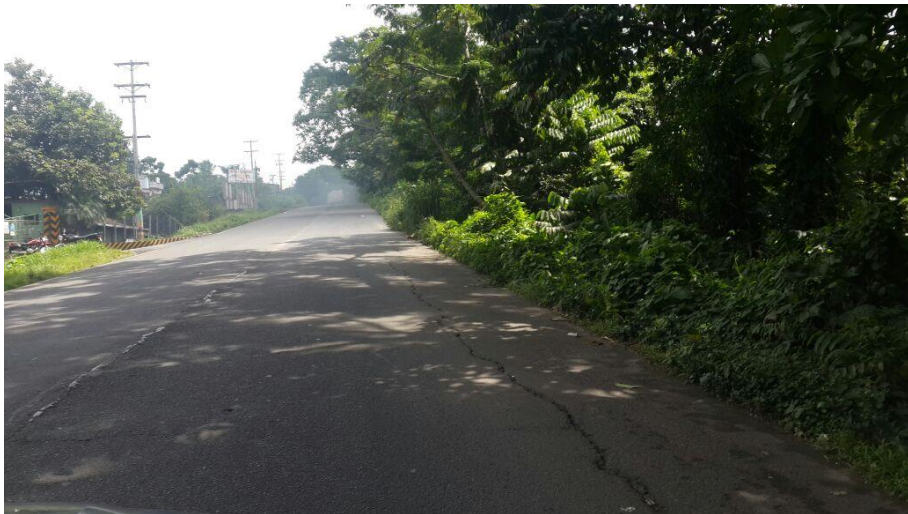
Figura 51. Estado del tramo 3 en la estación 218+700

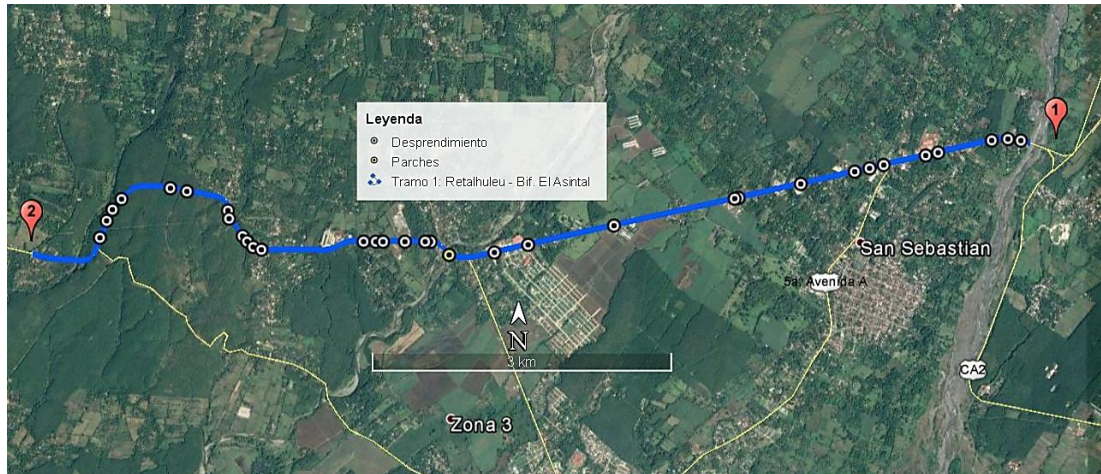
Figura 52. Daños registrados tramo 1 (desprendimiento y parches)

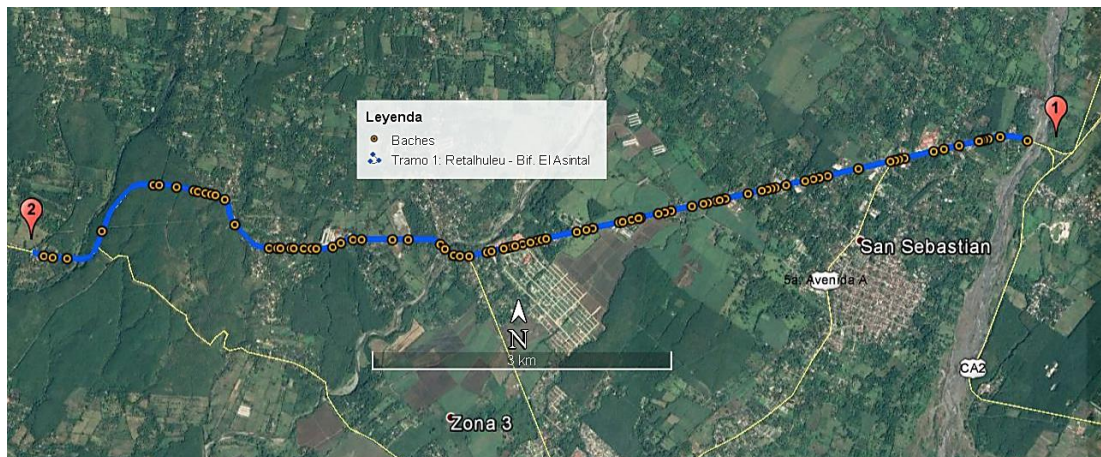
Figura 53. Daños registrados tramo 1 (baches)

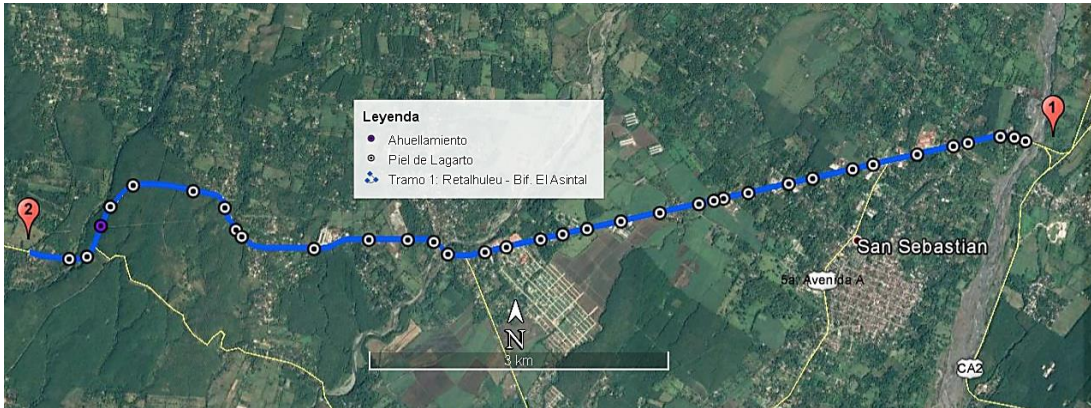
Figura 54. Daños registrados tramo 1 (ahuellamiento y piel de lagarto)

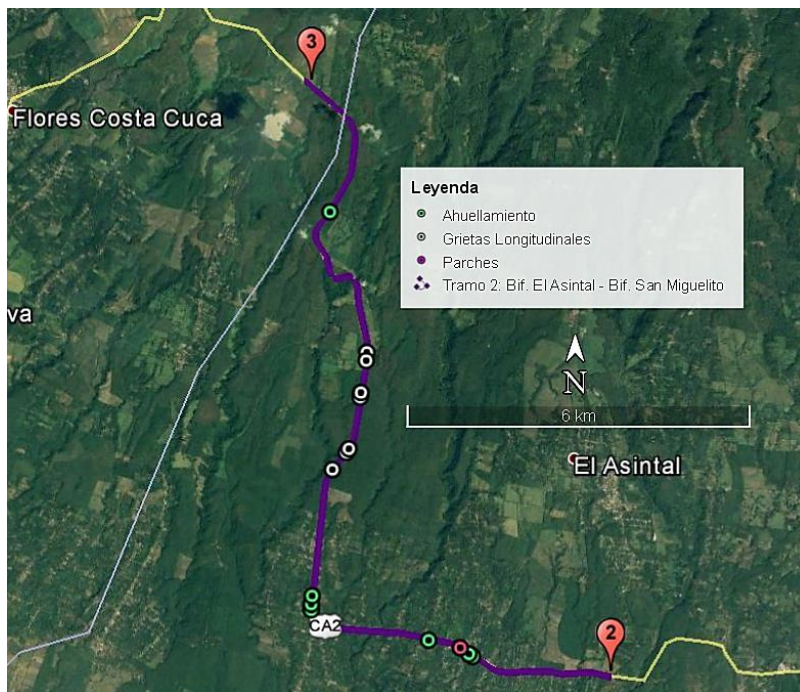
Figura 55. Daños registrados tramo 2 (ahuellamiento y grietas)

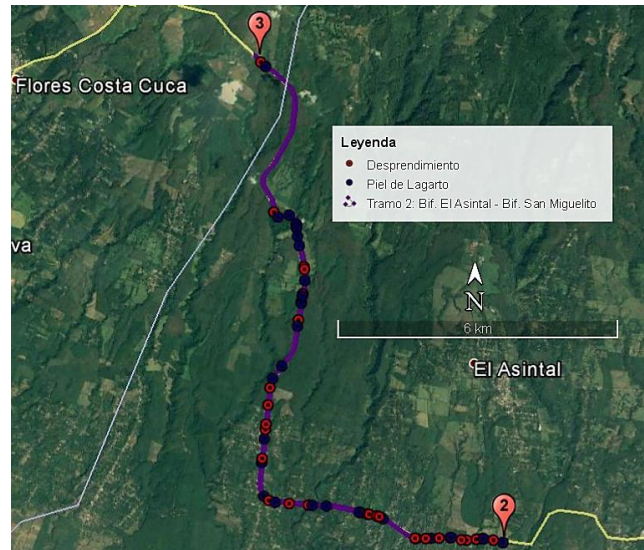
Figura 56. Daños en tramo 2 (desprendimiento y piel de lagarto)

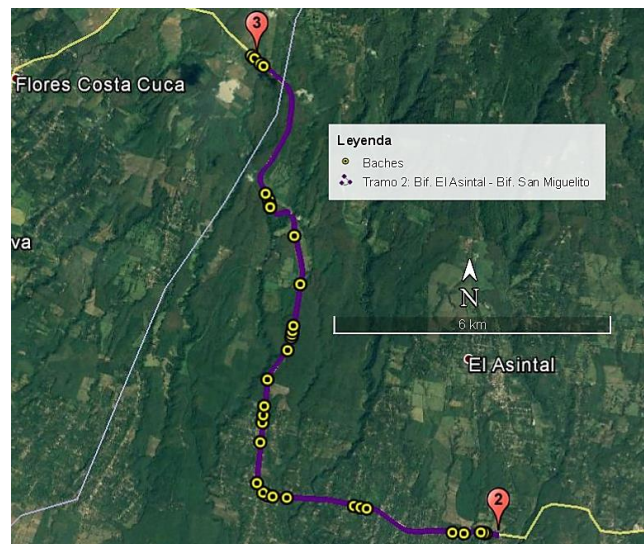
Figura 57. Daños registrados tramo 2 (ahuellamiento y piel de lagarto)

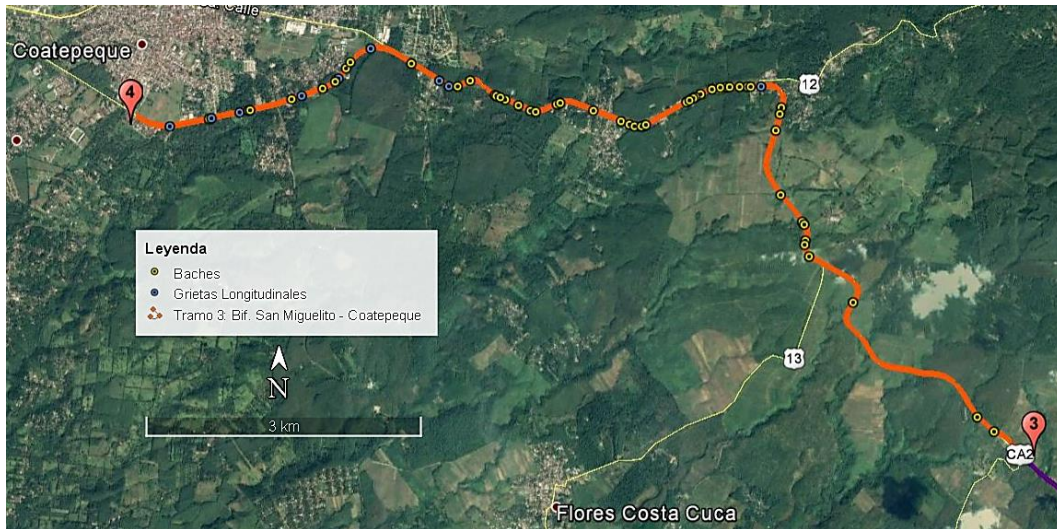
Figura 58. Daños registrados tramo 3 (baches y grietas longitudinales)

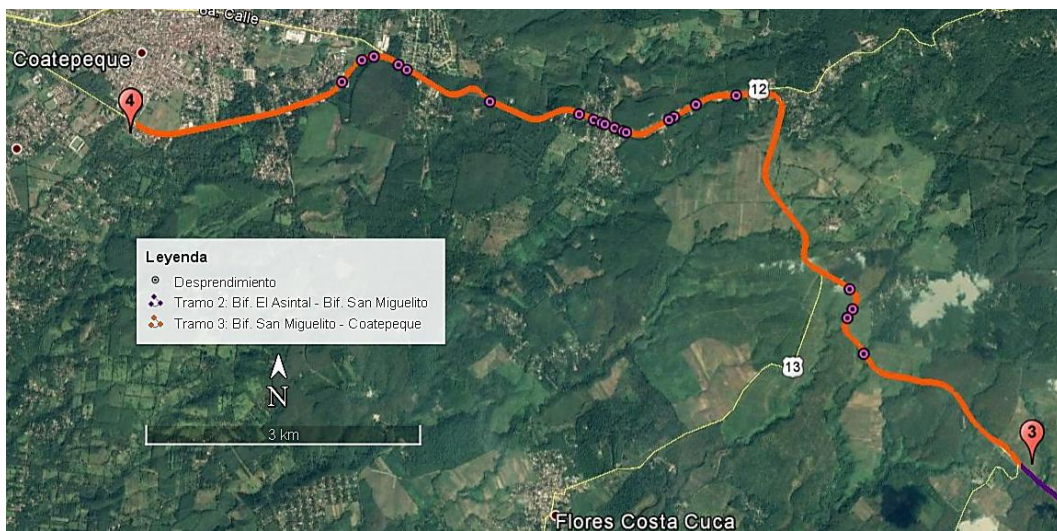
Figura 59. Daños registrados tramo 3 (desprendimientos)

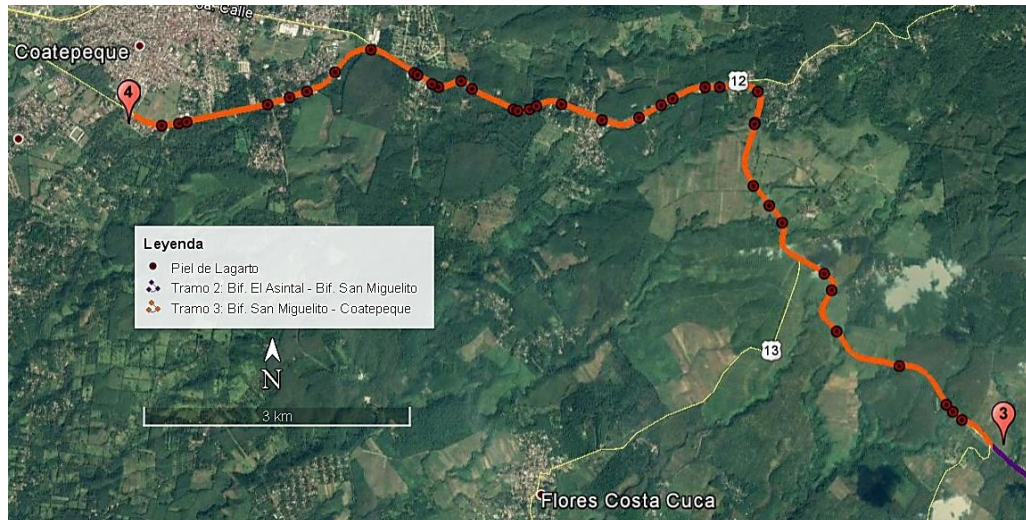
Figura 60. Daños registrados tramo 3 (piel de lagarto)

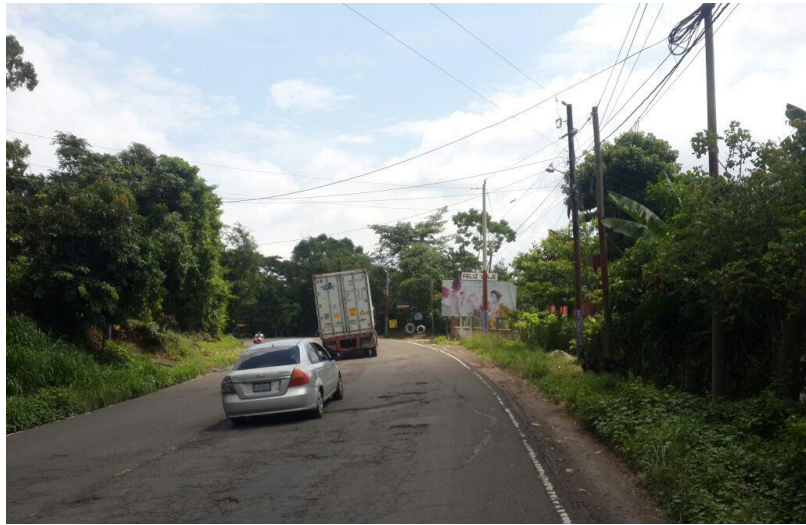
Bache y piel de lagarto de severidad alta en la estación 188+800

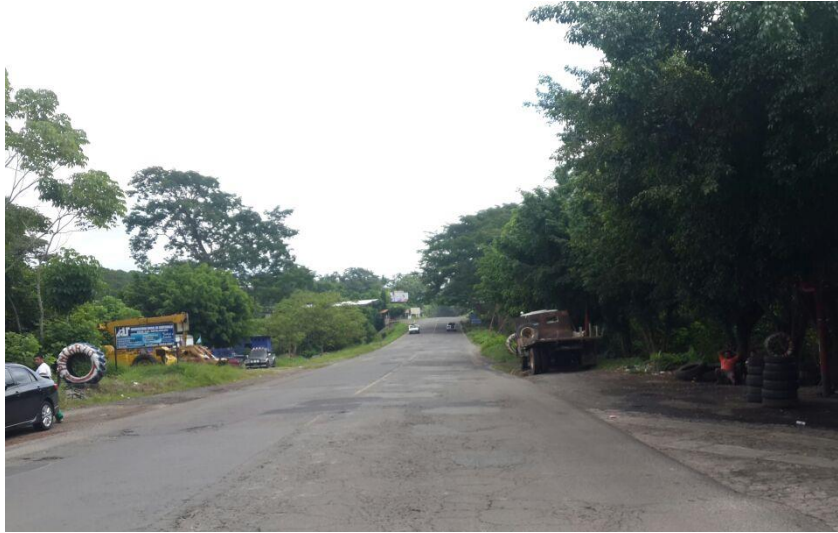
Piel de lagarto de severidad alta en la estación 191+000

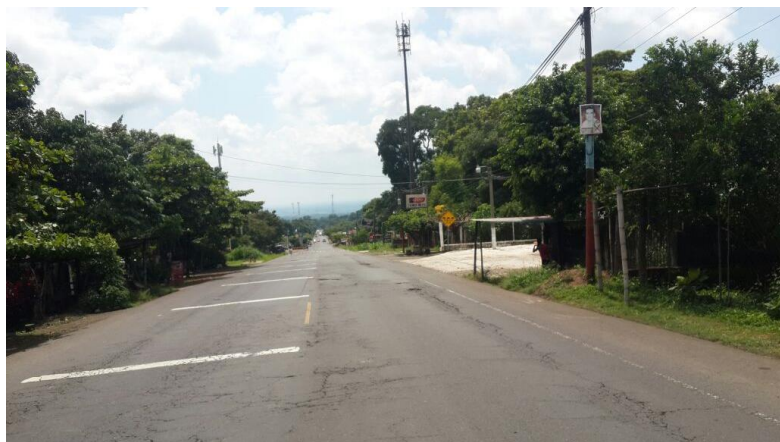
Piel de lagarto de severidad alta en estación 197+000

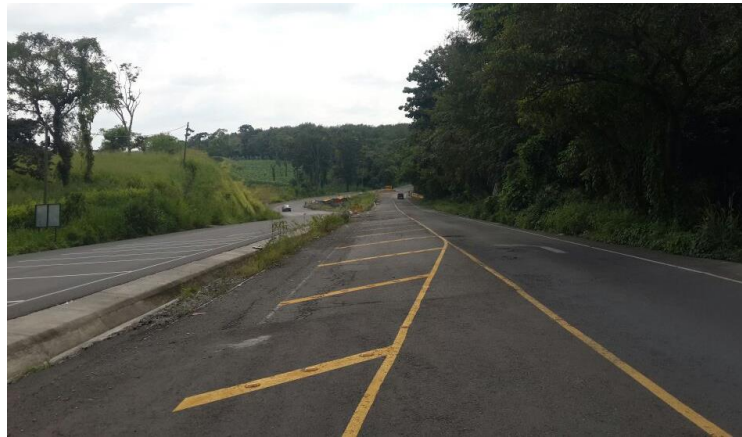
Sección del tramo en donde se realizaron trabajos de ampliación en la estación 203+500

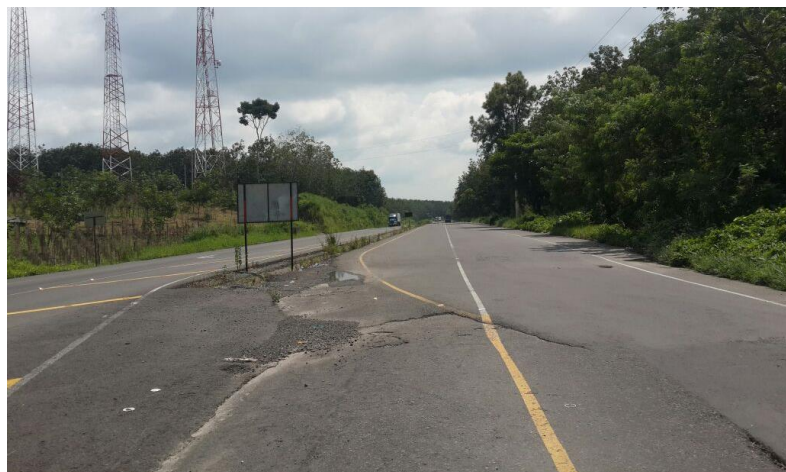
Sección del tramo en donde se realizaron trabajos de ampliación en la estación 205+670

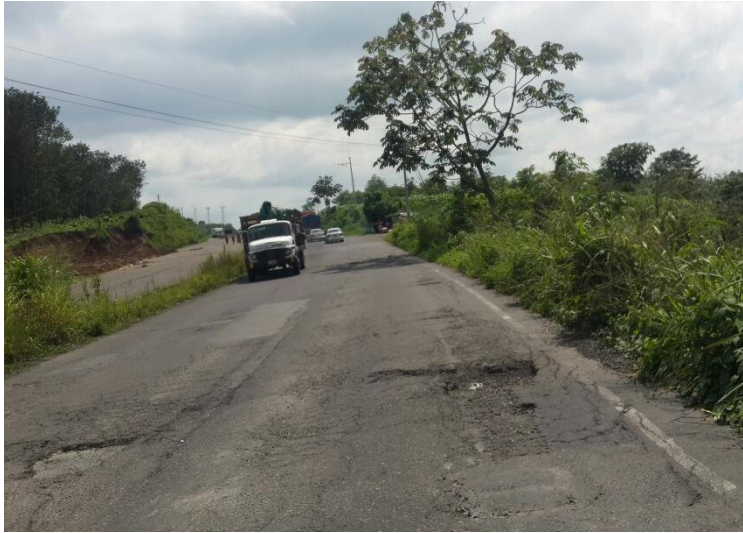
Bache de severidad alta en estación 207+700

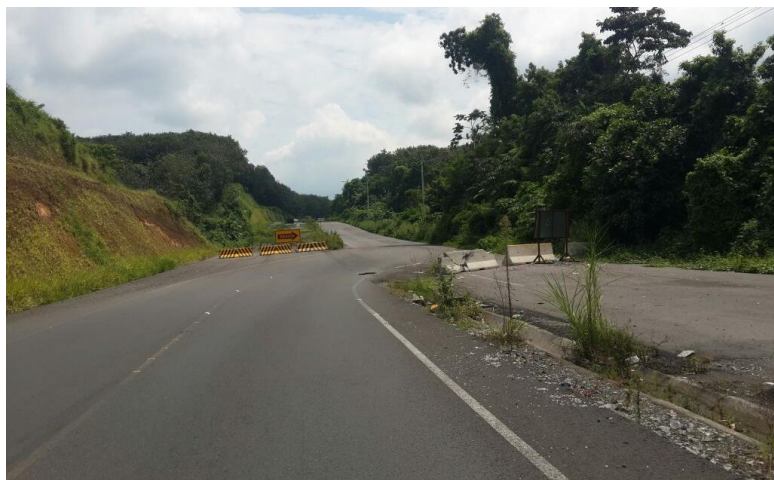
Carpeta asfáltica en buen estado en sección del tramo en donde se realizaron trabajos de ampliación. Estación 208+600

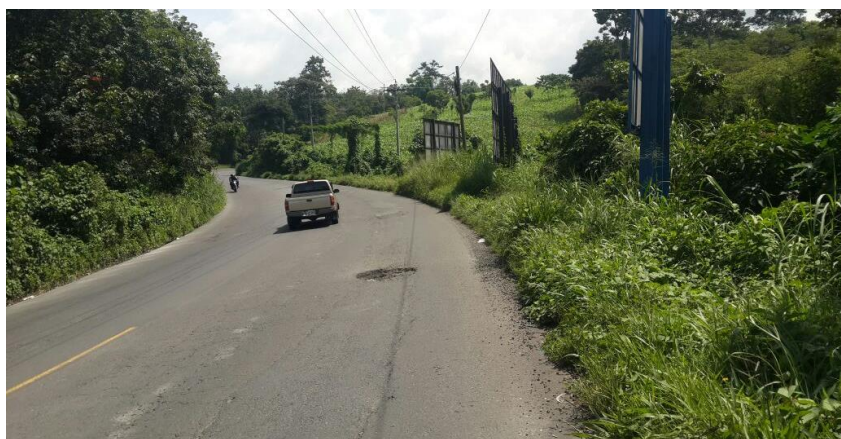
Bache de severidad alta en estación 216+200.

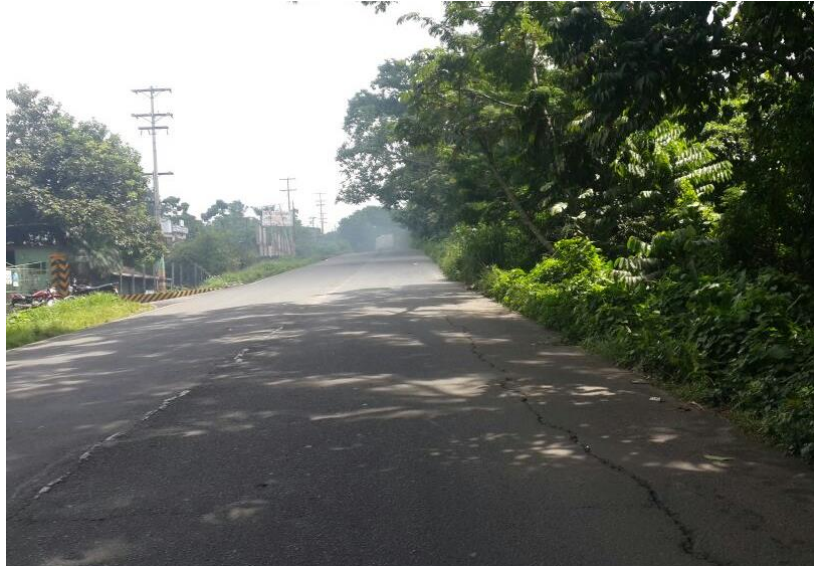
Grietas longitudinales de severidad media en estación 218+700

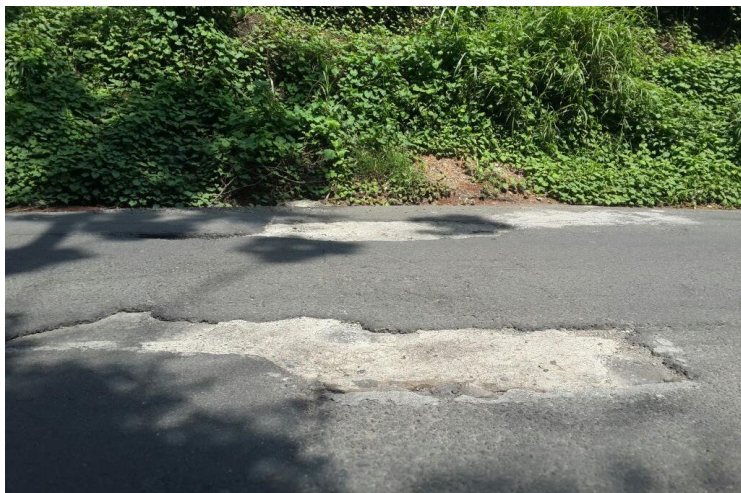
Baches de severidad alta en estación 219+400
