**DETERMINACIÓN DE EFECTOS DE LA CONTAMINACIÓN DEL LAGO DE
AMATITLÁN, EN LOS MATERIALES DE CONSTRUCCIÓN DE VIVIENDAS EN LAS
COMUNIDADES DE “EL SALITRE”, “TACATÓN” Y “CERRITOS”**

Juan José Vidal Calderón Santay

TRABAJO DE GRADUACIÓN

INGENIERO CIVIL

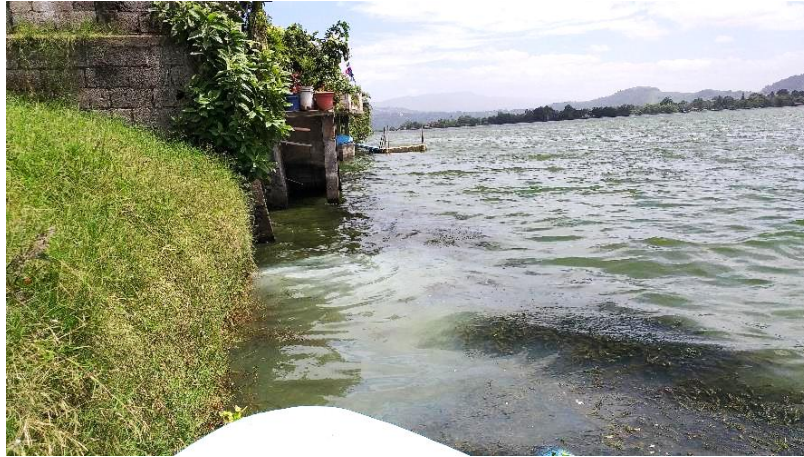
Figura 13. **Salida de aguas grises**

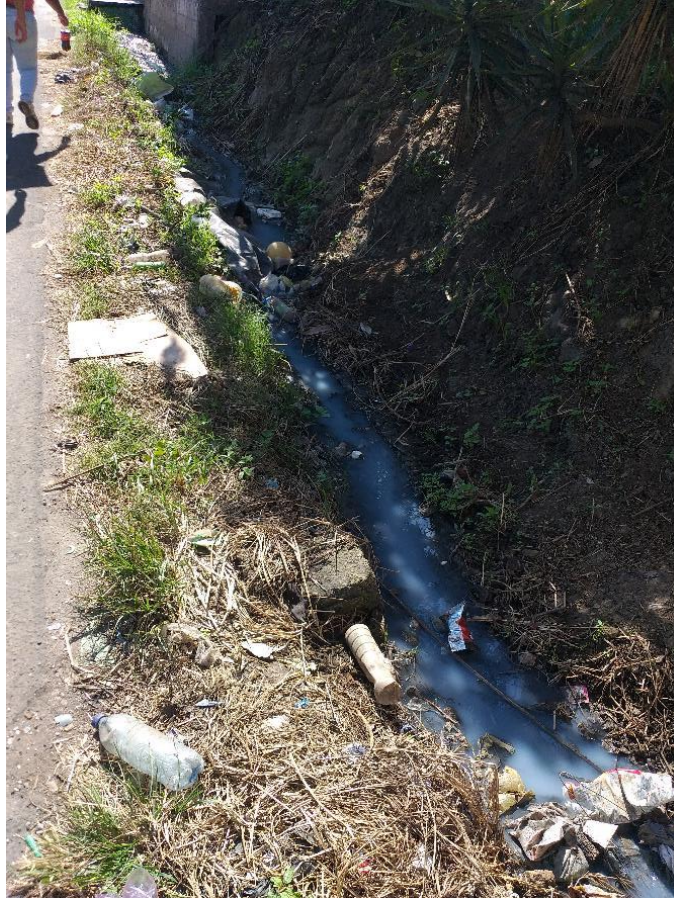
Figura 113. **Aguas residuales expuestas**

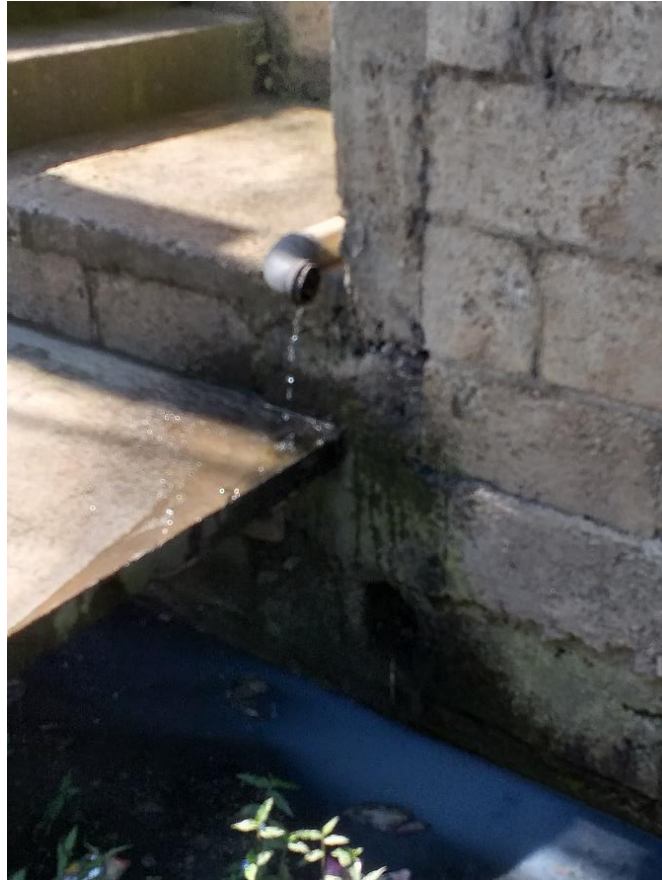
Figura 115. **Goteo de aguas grises**

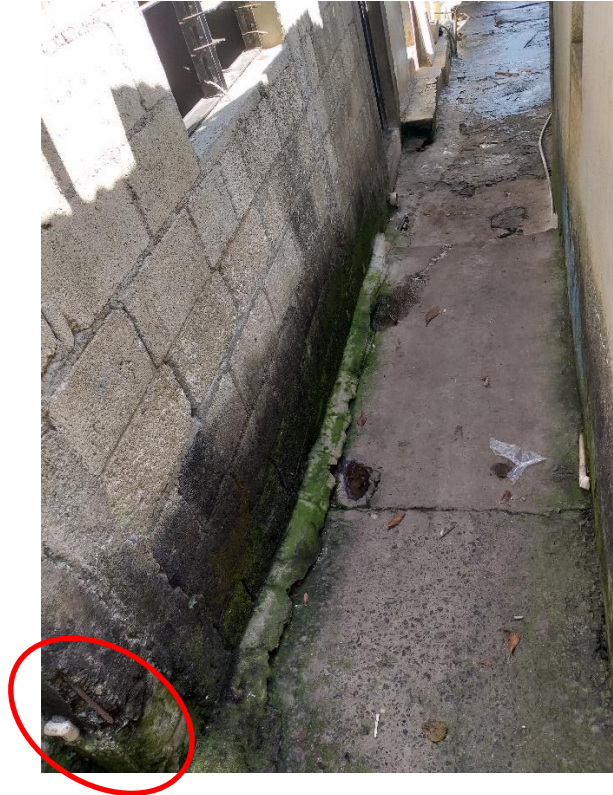
Figura 127. **Muro húmedo**

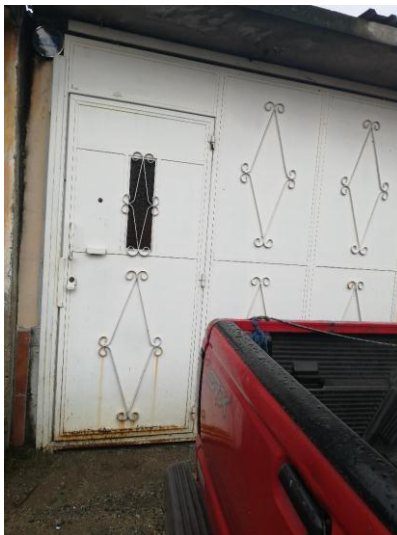
Figura 128. **Óxido en puerta de metal**

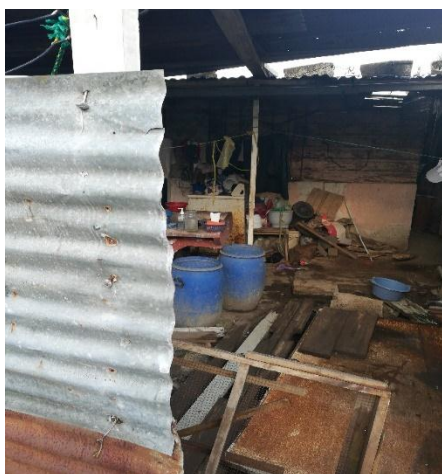
Figura 129. **Vivienda de madera deteriorada**

Esta vivienda la habita una mujer de la tercera edad, con el paso del tiempo su vivienda se ha ido deteriorando poco a poco. Se observan dos toneles en los que almacena agua para su consumo.

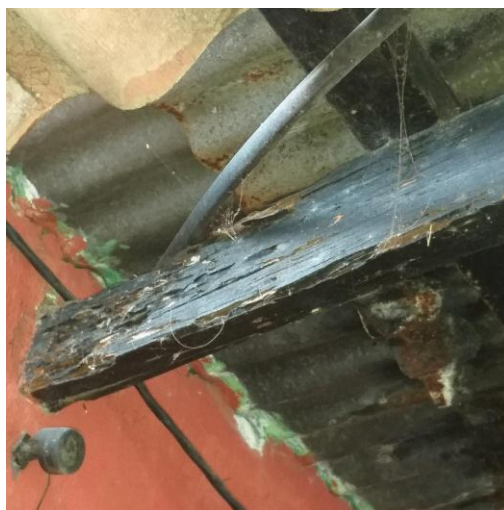
Figura 130. **Deterioro de techo**

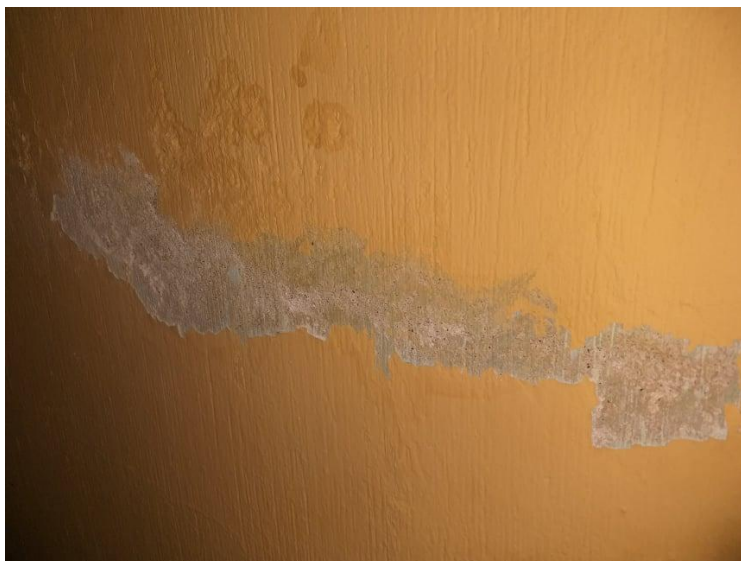
Figura 133. **Muro con salitre**

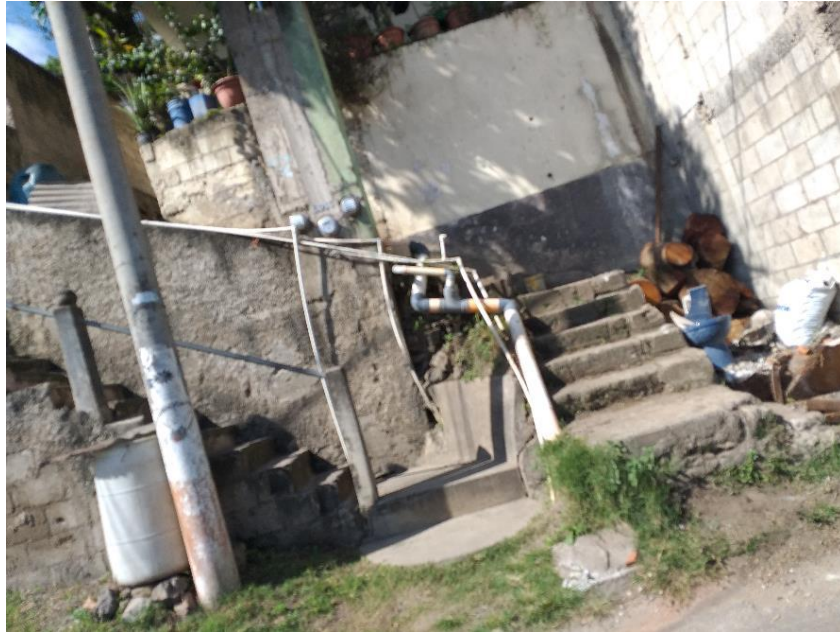
Figura 134. Tubería de PVC expuesta al sol

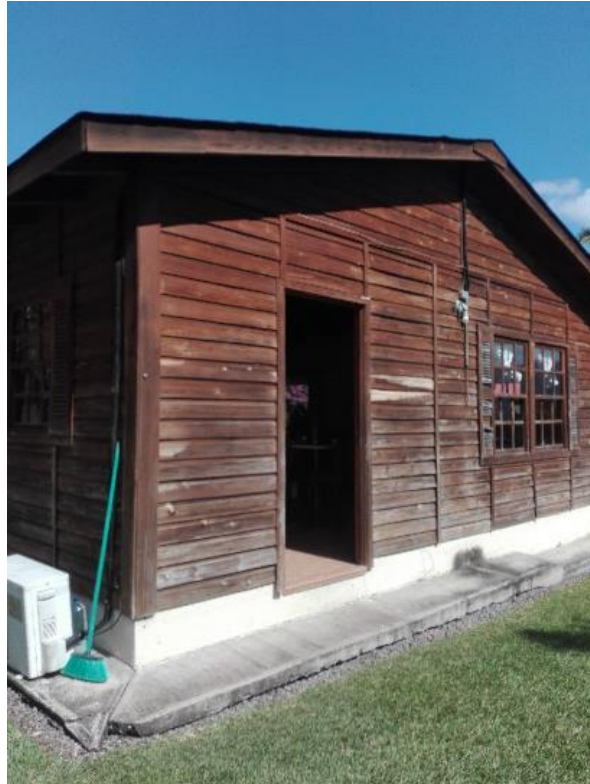
Figura 135. **Casa en buen estado**

Esta casa pertenece a un chalet. Una correcta supervisión al construir y un mantenimiento adecuado han hecho que permanezca en buen estado, con pocos signos de deterioro.
