**“El registro de saqueos dentro
de las investigaciones arqueológicas,
en el Área Central de la Zona Cultural
Mirador, Petén, Guatemala”**

Nueva Guatemala de la Asunción, Guatemala, C.A.
Agosto de 2,015

TESIS

JULIO ALBERTO COTOM NIMATUJ

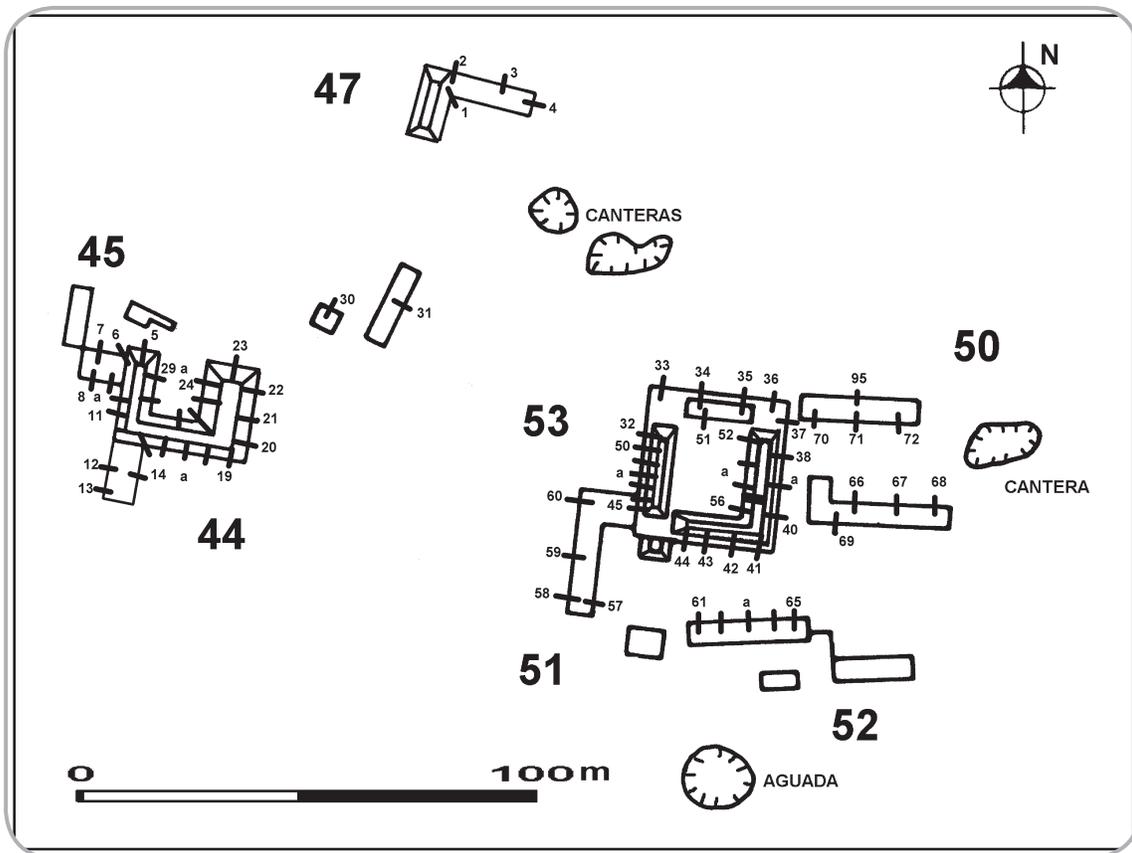
Figura III.2. Saqueos en los sectores sur y oeste del Conjunto Mancolola, El Lechugal
(© Proyecto Cuenca Mirador-FARES)

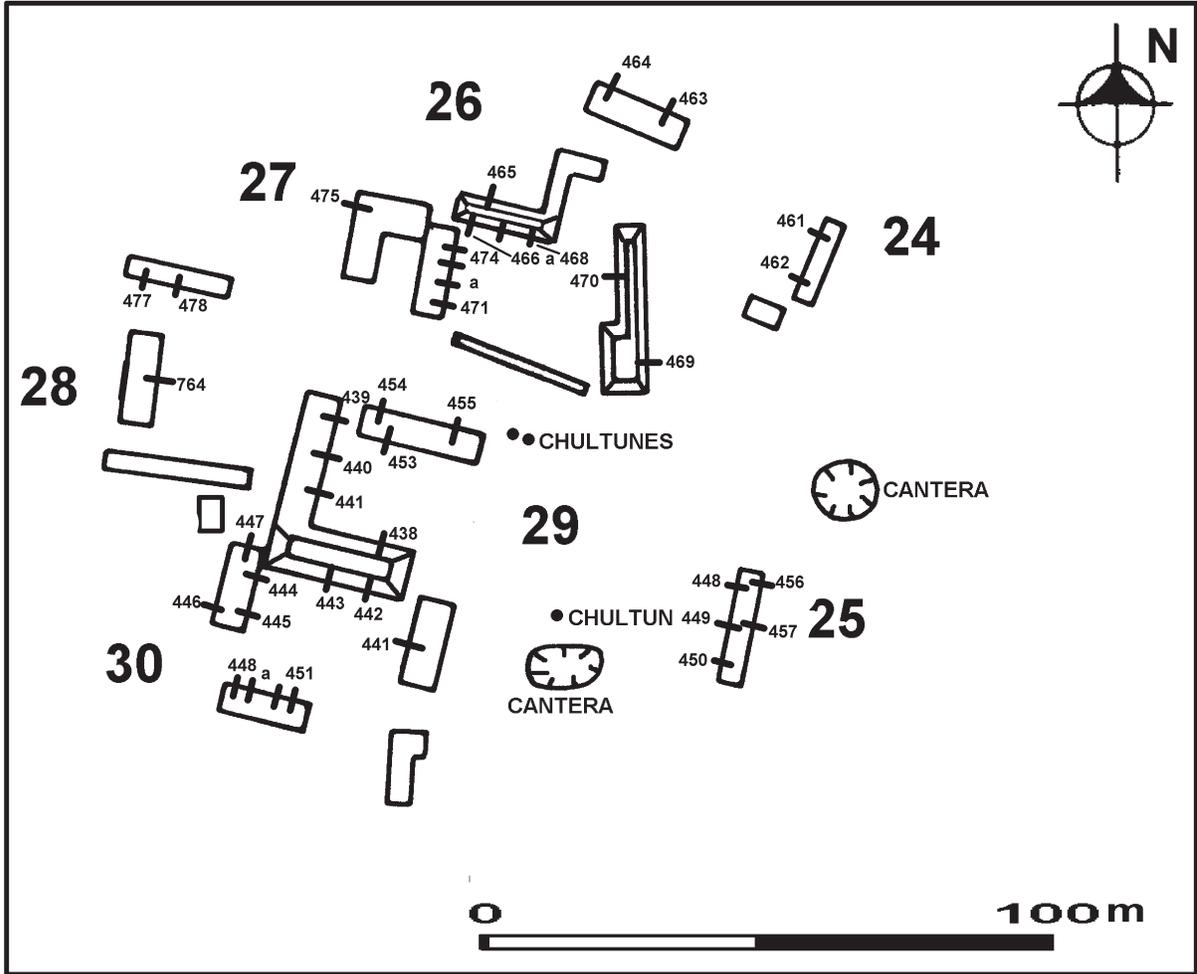
Figura III.6. Saqueos en el Conjunto Bejuquillo, El Lechugal
(© Proyecto Cuenca Mirador-FARES)

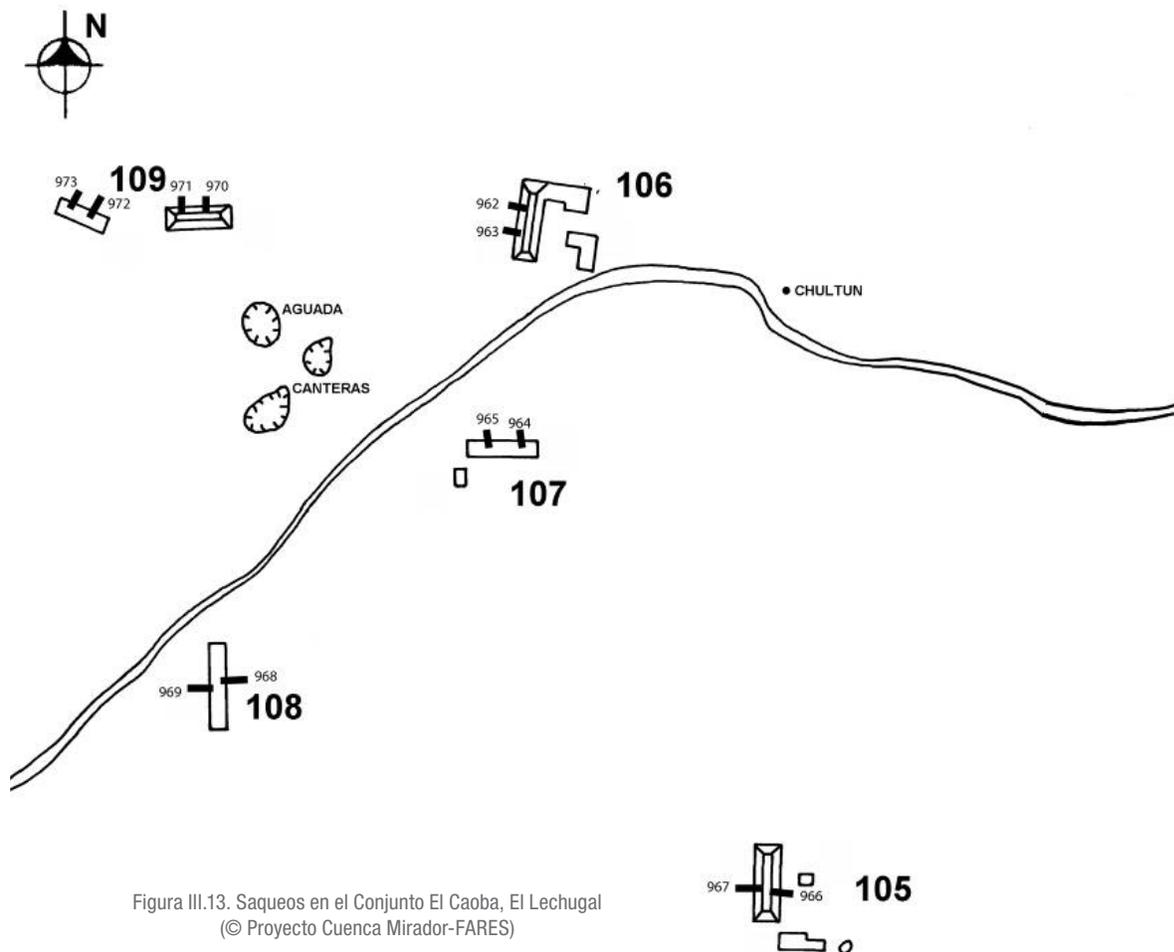
Figura III.13. Saqueos en el Conjunto El Caoba, El Lechugal
(© Proyecto Cuenca Mirador-FARES)

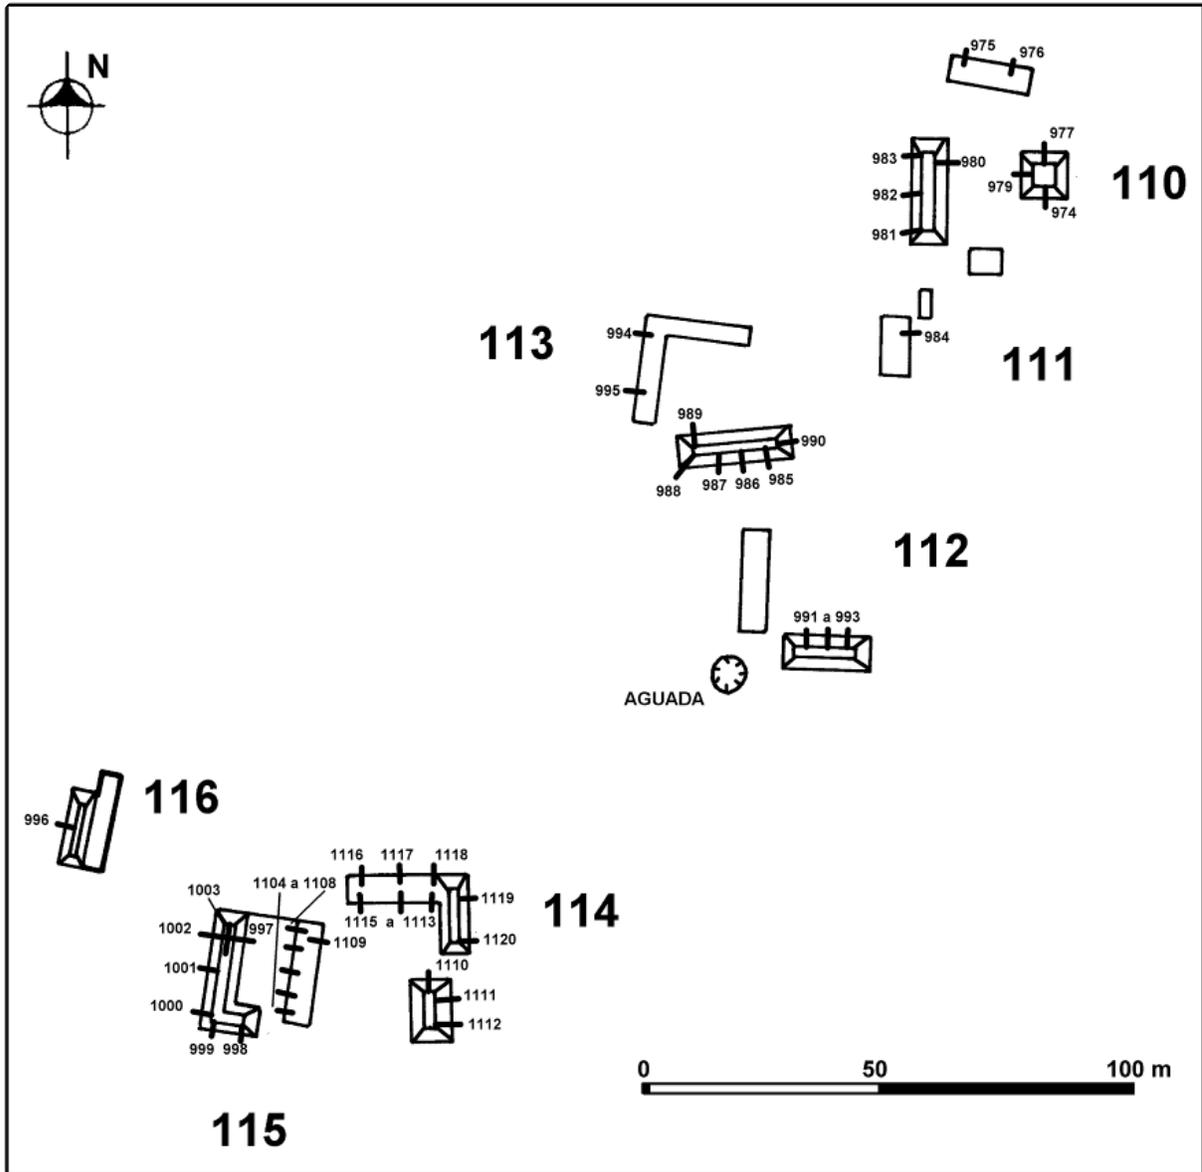
Figura III.14. Saqueos en los Conjuntos El Ramonal y Chicozapote, El Lechugal
(© Proyecto Cuenca Mirador-FARES)

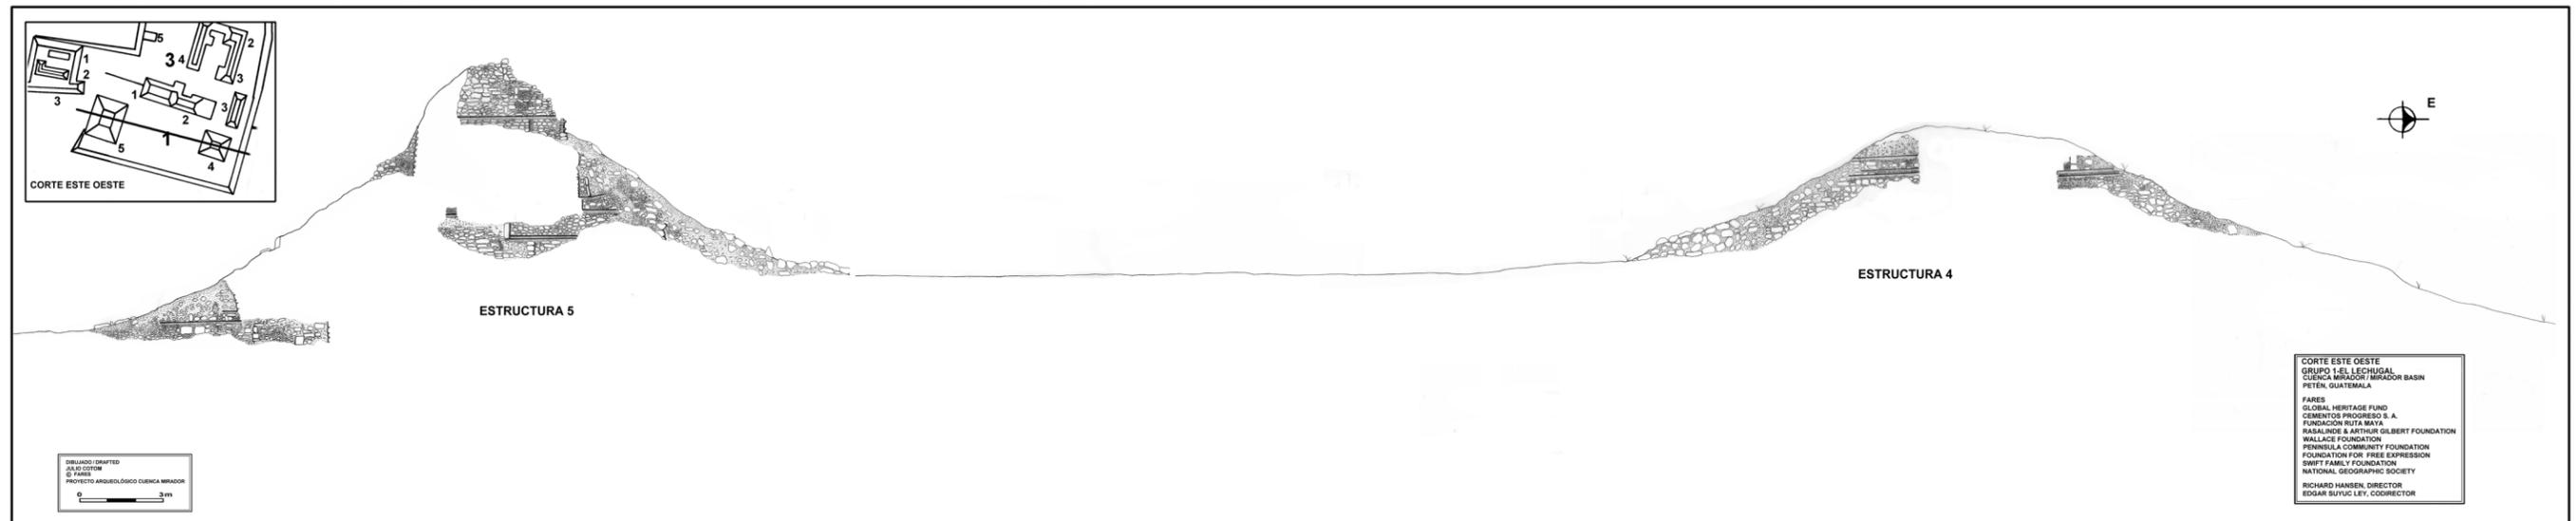
Este asentamiento fue dividido en 14 conjuntos, siendo el principal el identificado como Pajuil (Figura III.3 y IV.5), donde se localiza el epicentro del sitio, que está conformado por dos pirámides dispuestas en un eje este-oeste y al norte una estructura alargada de tipo palaciego. En este complejo se concentró el 28% del total de saqueos. Los daños se circunscriben principalmente al Grupo 1 donde se ubican dos de las estructuras mayores (Estructuras 4 y 5) del sitio, las que sufrieron un fuerte impacto con la excavación de grandes trincheras y túneles que destruyeron los muros de al menos dos etapas constructivas (Figuras III.15-III.17). Dos recintos abovedados

Figura III.15. Corte este-oeste de Estructuras 5 y 4 del Grupo 1, El Lechugal
(Dibujo J. Cotom, Digitalización H. Mejía; © Proyecto Cuenca Mirador-FARES)

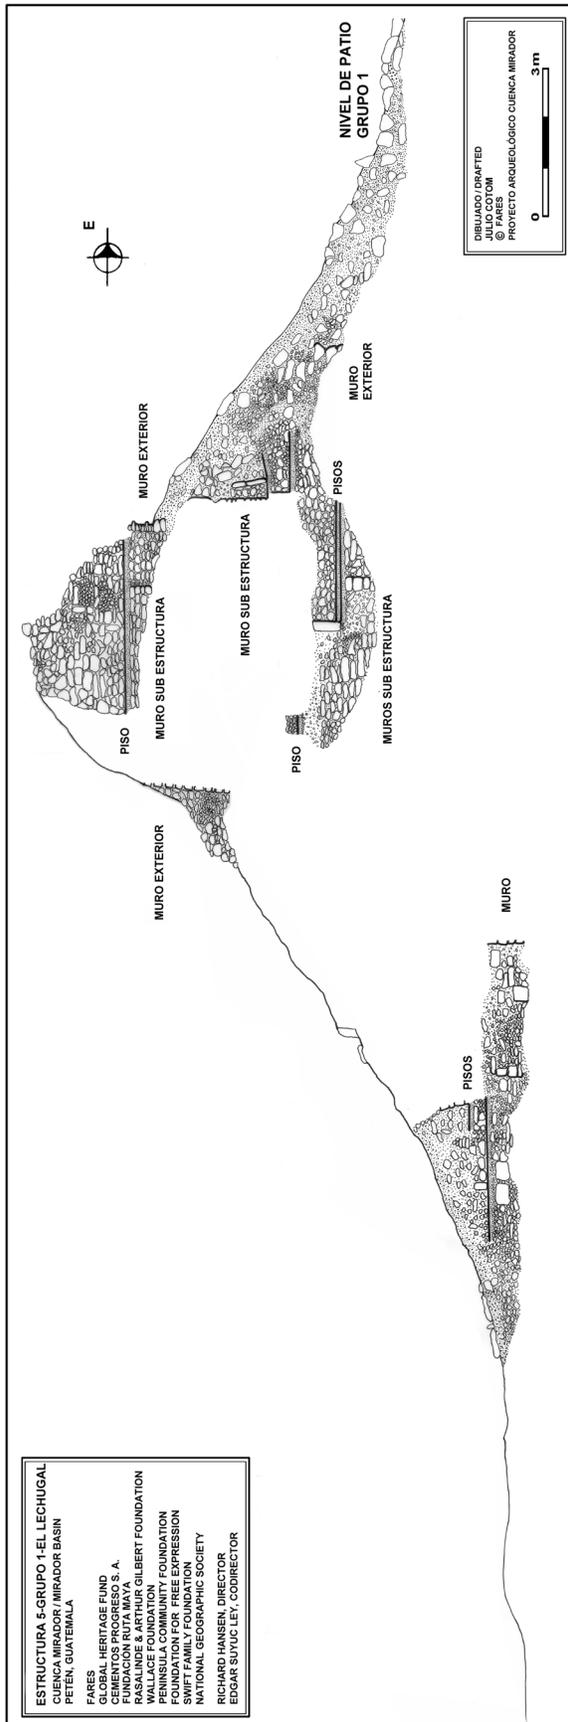
Figura III.16. Corte este-oeste de Estructura 5 Grupo 1, El Lechugal (Digitalización H. Mejía; © Proyecto Cuenca Mirador-FARES)

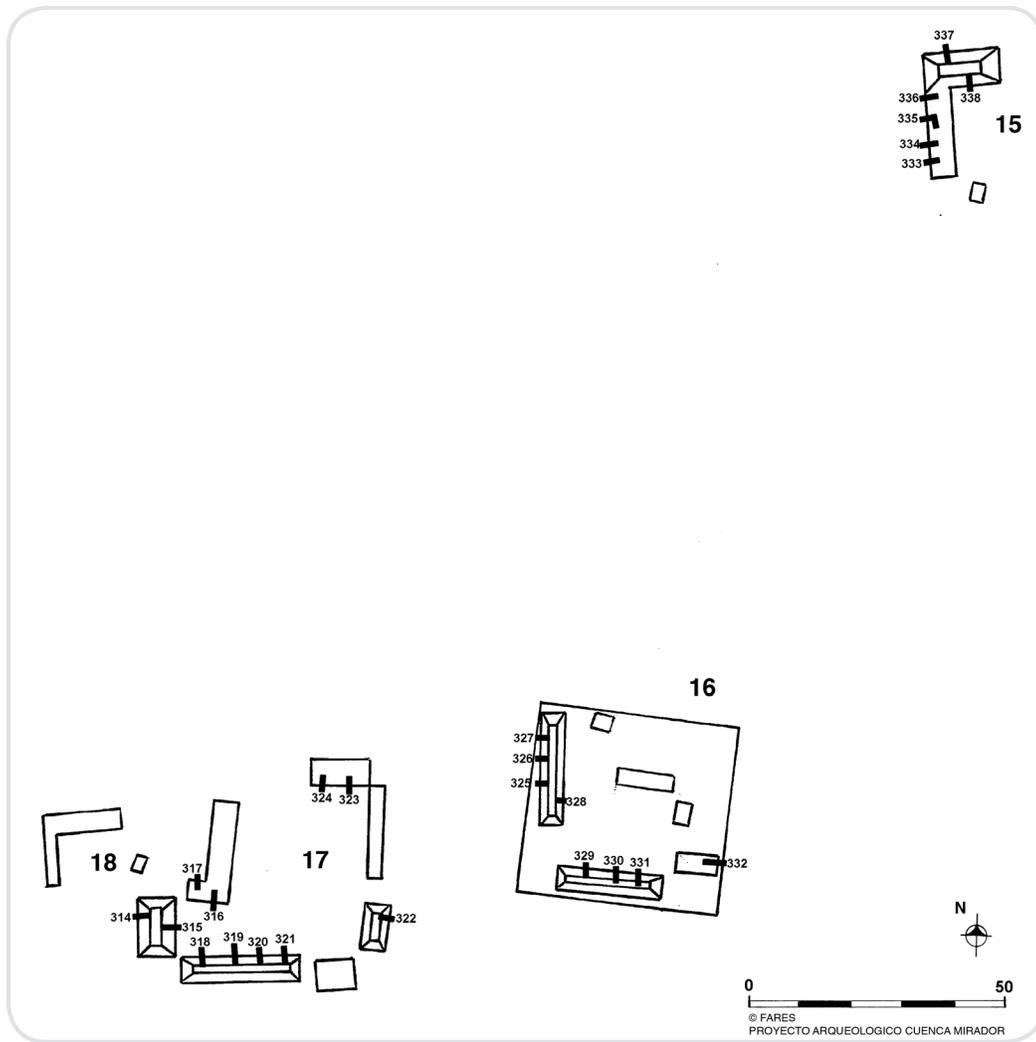
Figura III.41. Saqueos en el sector sur de El Resbalón
(© Proyecto Cuenca Mirador-FARES)

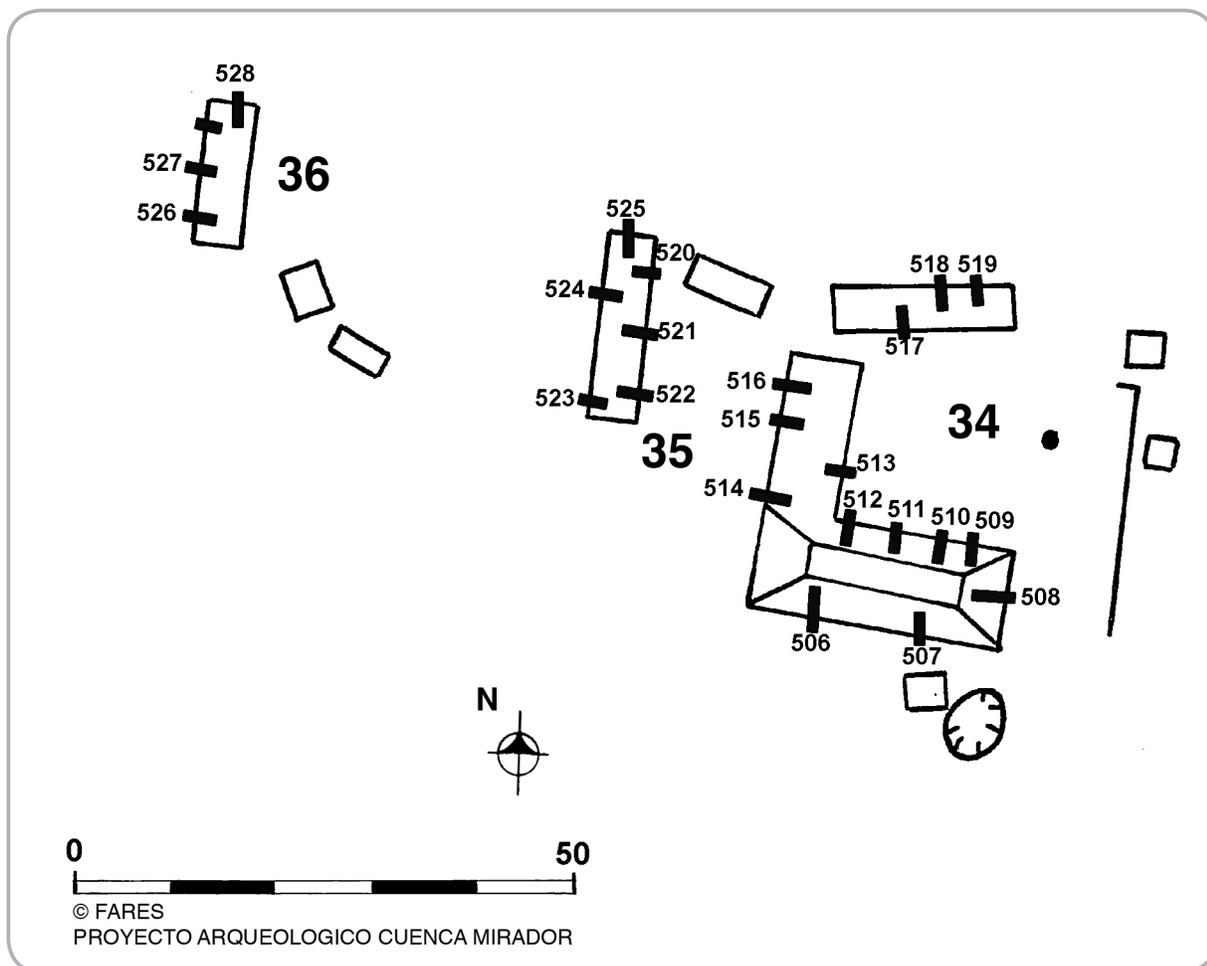
Figura III.48. Saqueos en el sector oeste de El Resbalón (© Proyecto Cuenca Mirador-FARES)

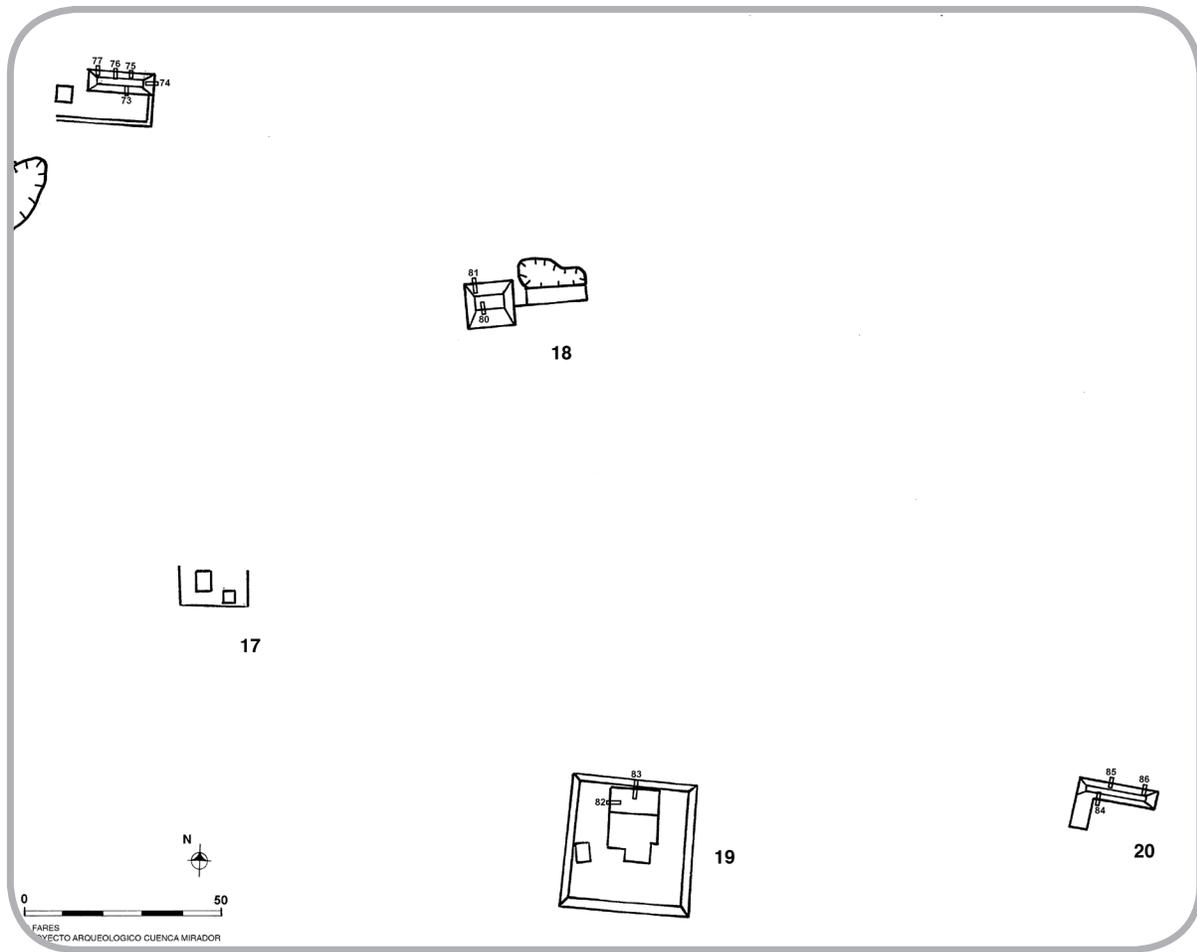
Figura III.57. Saqueos en el área central de El Ramonal
(© Proyecto Cuenca Mirador-FARES)

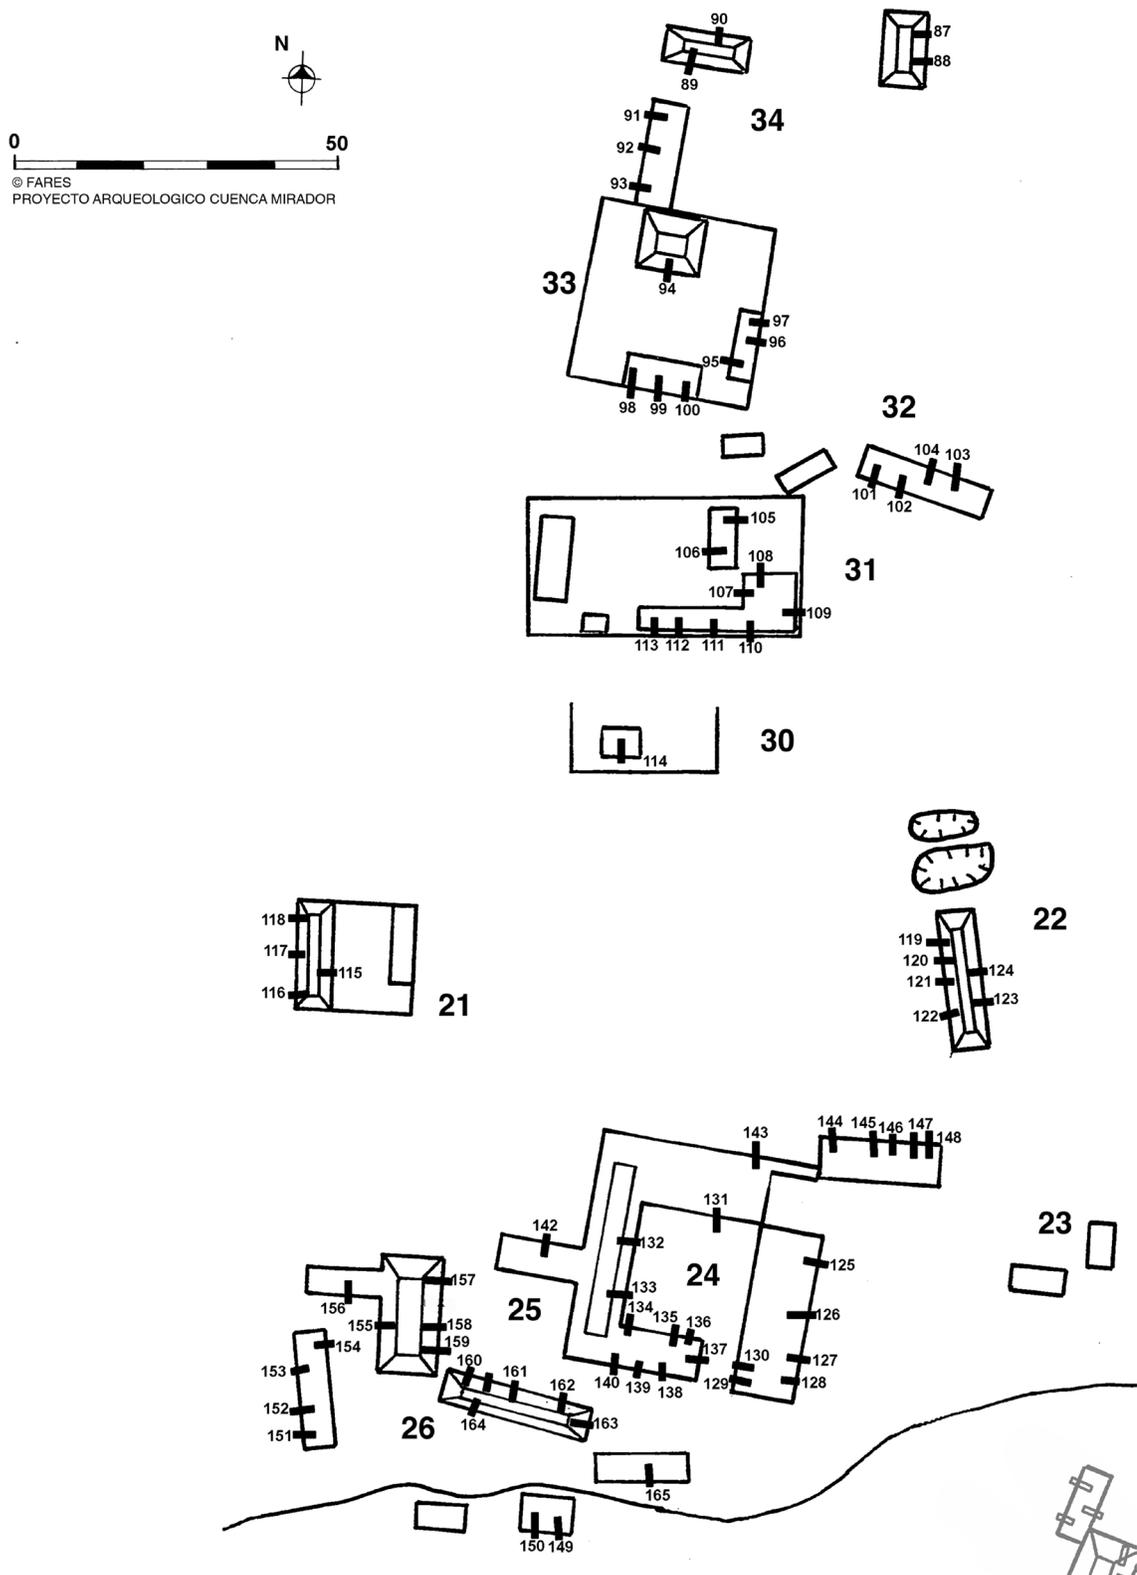
Figura III.58. Saqueos en sector sureste de El Ramonal
(© Proyecto Cuenca Mirador-FARES)

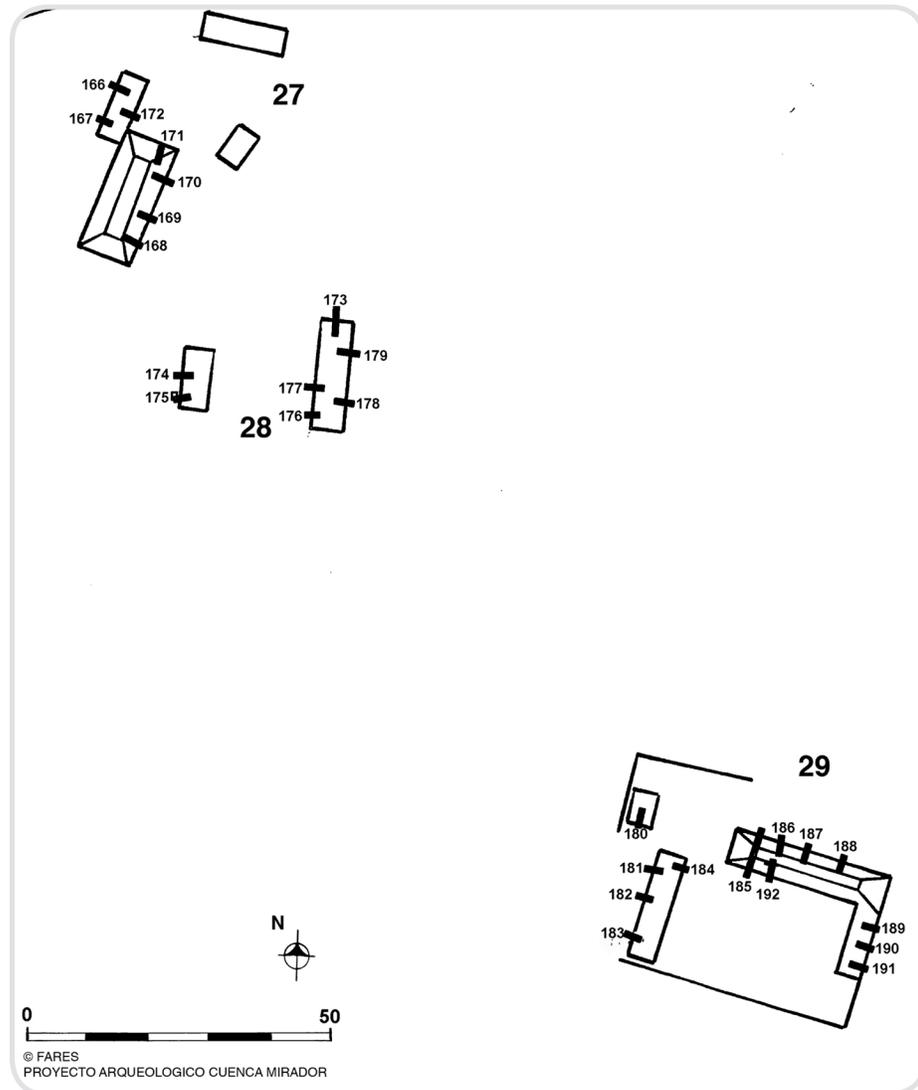
Figura III.59. Saqueos en sector sureste de El Ramonal (© Proyecto Cuenca Mirador-FARES)

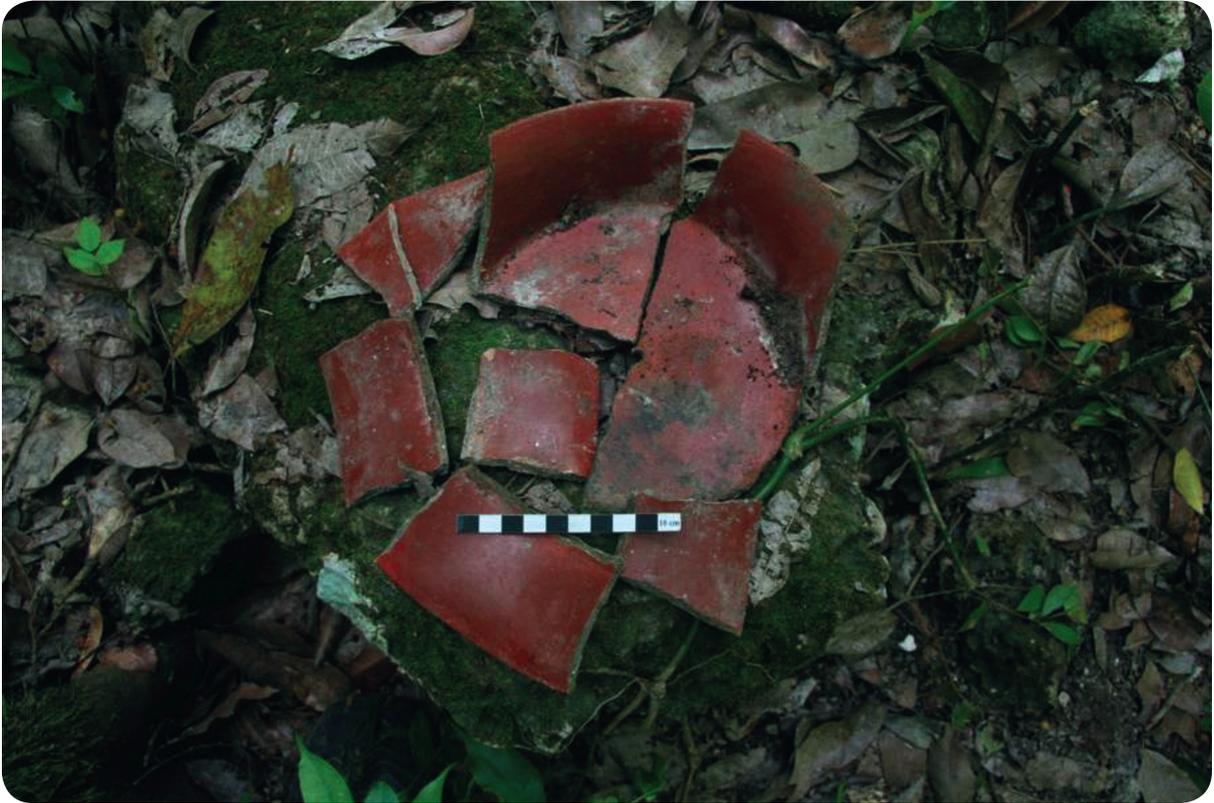
La estructura mayor se encuentra en el Grupo 1 (Figura III.56) y esta sufrió daños considerables, debido a los seis saqueos documentados (Figura III.60). En algunas de las depredaciones de ese edificio fue posible observar al menos dos pisos y algunos fragmentos de un cuenco posiblemente del tipo Tinaja Rojo (Figura III.61) del Clásico Tardío.

Figura III.61. Fragmentos de cuenco encontrado en Saqueo 50, Estructura 4, Grupo 1, El Ramonal
(Foto A. Girón, © Proyecto Cuenca Mirador-FARES)

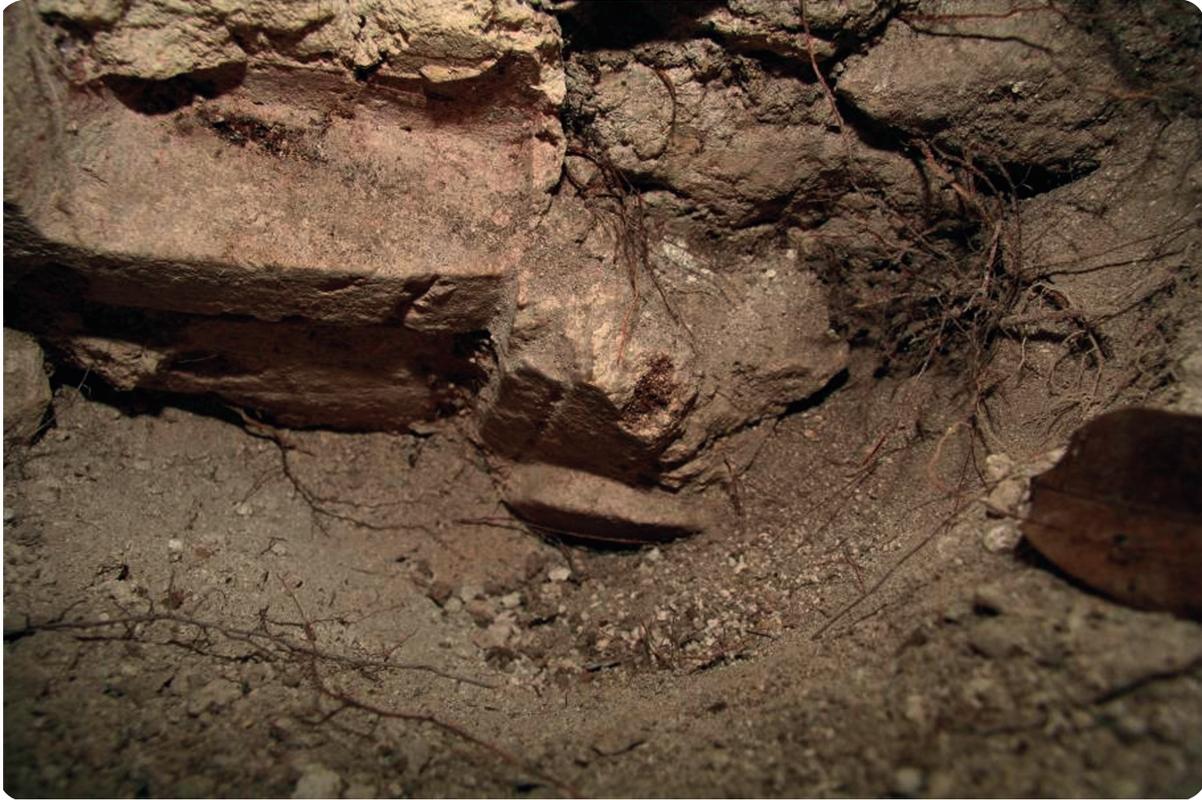
Figura III.63. Detalle del estuco modelado in situ en el interior del Saqueo 139, Estructura 3, Grupo 24, El Ramonal
(Foto A. Girón, © Proyecto Cuenca Mirador-FARES)

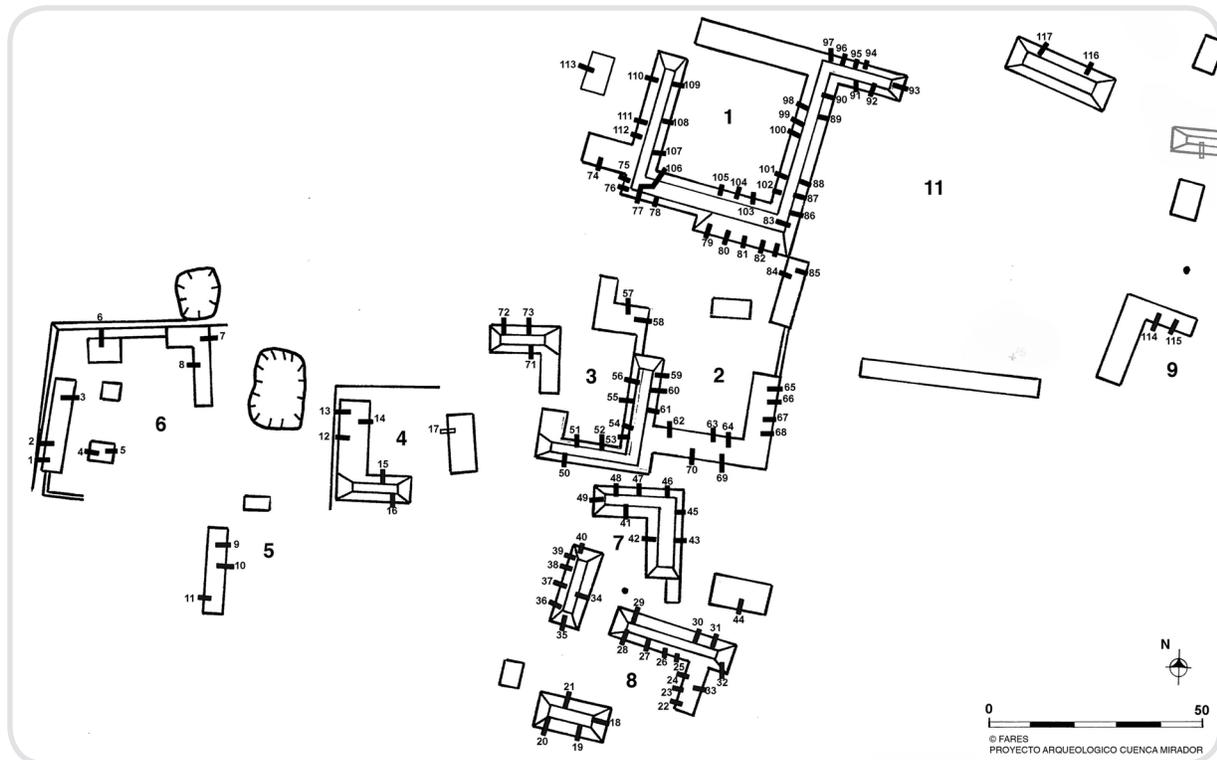
Figura III.67. Saqueos en el área central de Xtabay
(© Proyecto Cuenca Mirador-FARES)

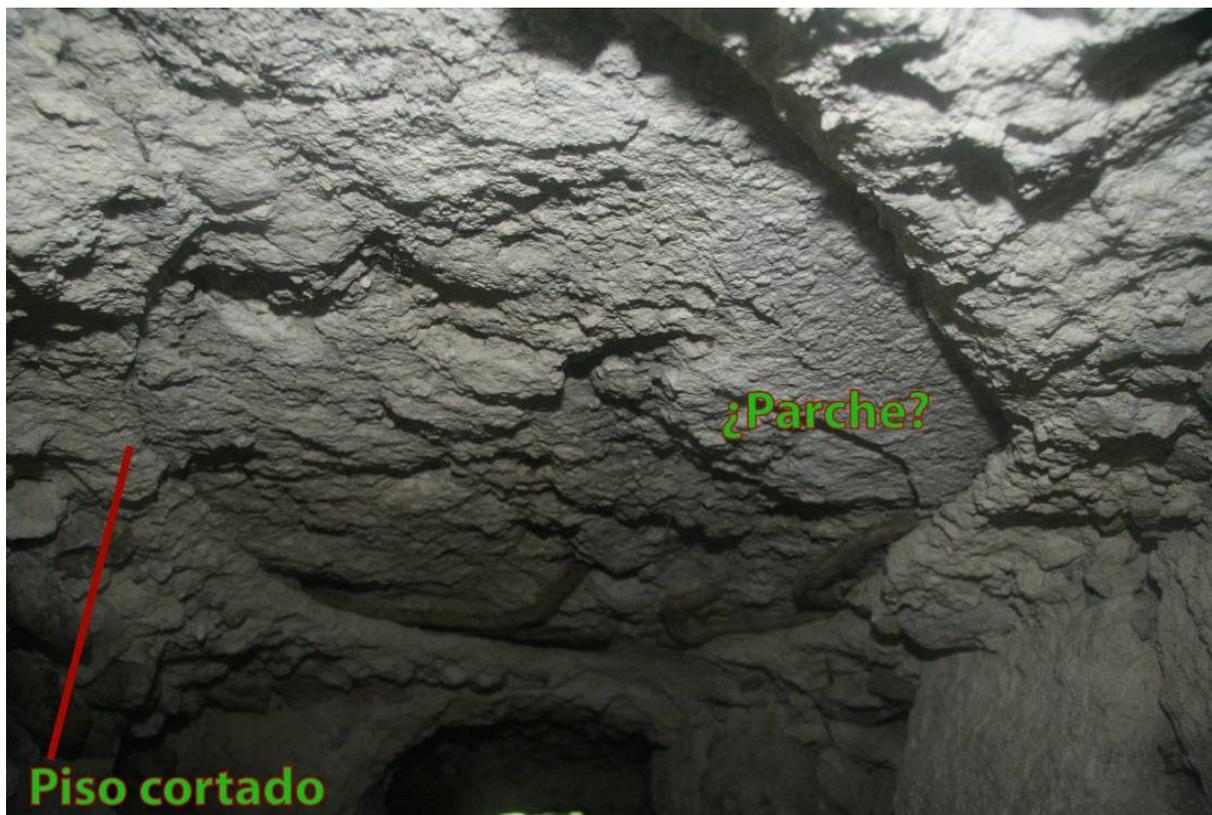
Figura III.74. Piso cortado con posible parche, Saqueo 77, Xtabay
(Foto A. Girón, modificado J. Cotom; © Proyecto Cuenca Mirador-FARES)

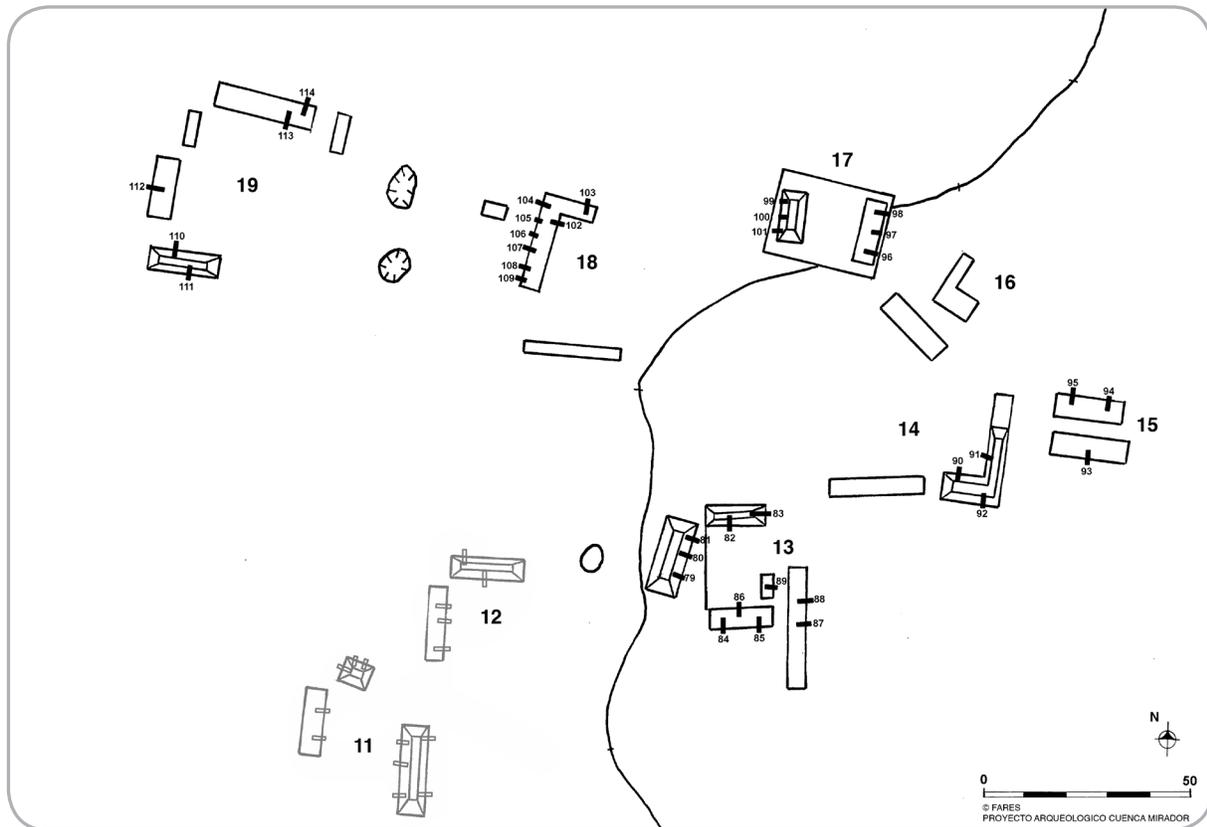
Figura III.81. Saqueos en el sector sur, Las Ilusiones
(© Proyecto Cuenca Mirador-FARES)

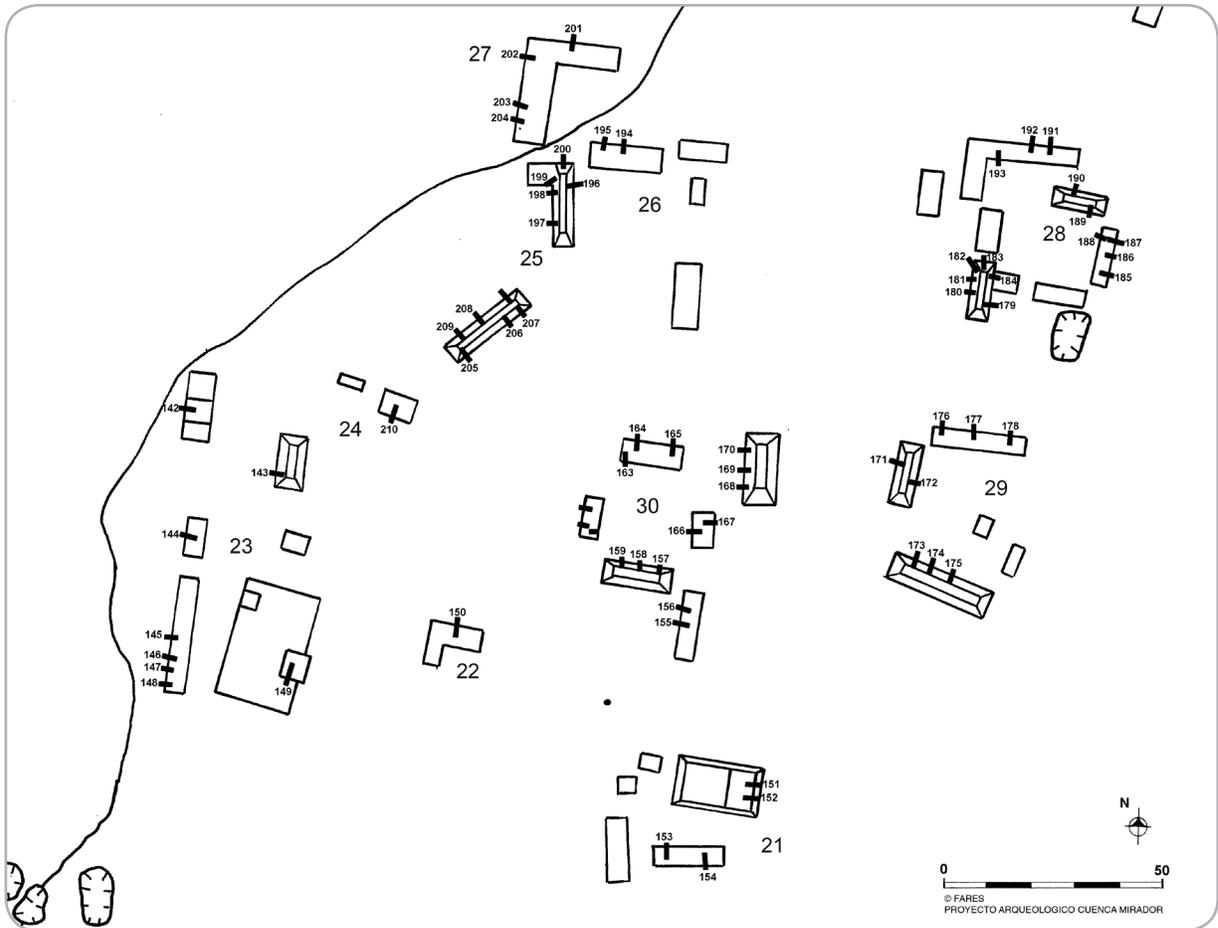
Figura III.83. Saqueos en el Sector Central, Las Ilusiones
(© Proyecto Cuenca Mirador-FARES)

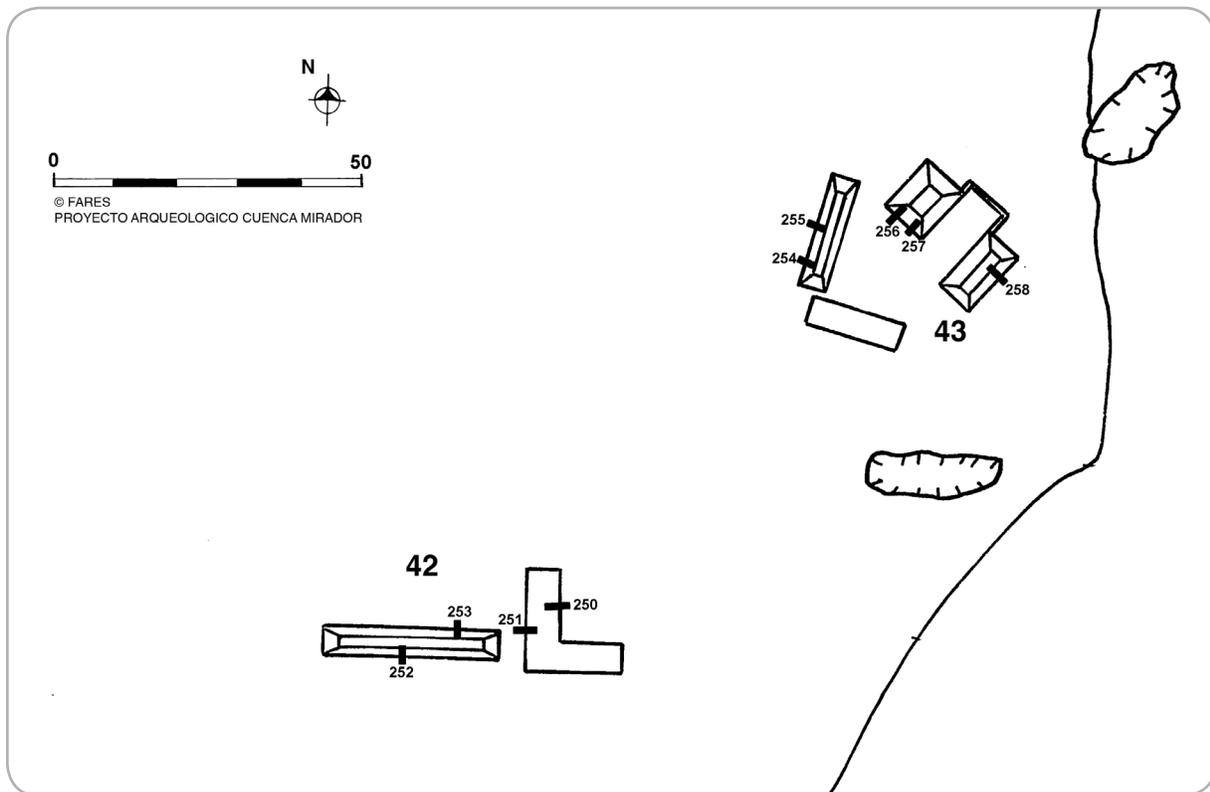
Figura III.85. Saqueos en el sector norte, Las Ilusiones
(© Proyecto Cuenca Mirador-FARES)

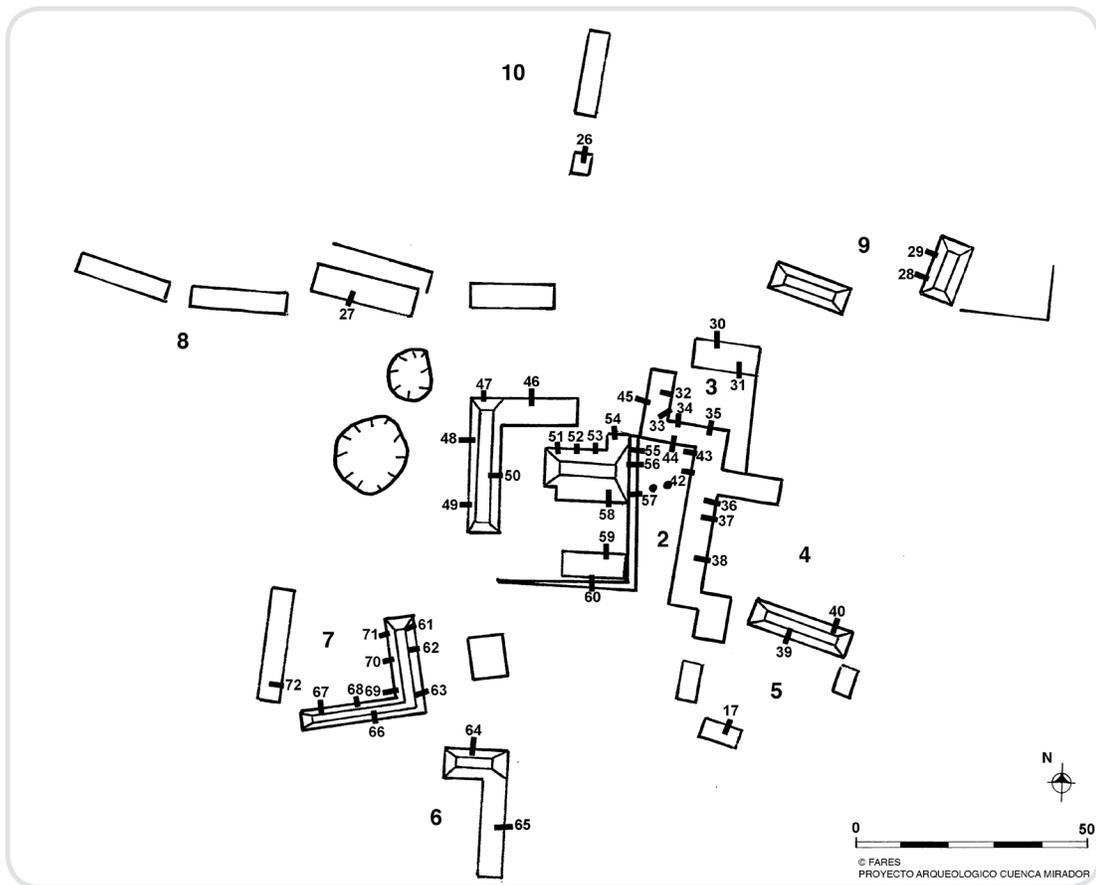
Figura III.97. Saqueos en área central de Xulbil
(© Proyecto Cuenca Mirador-FARES)

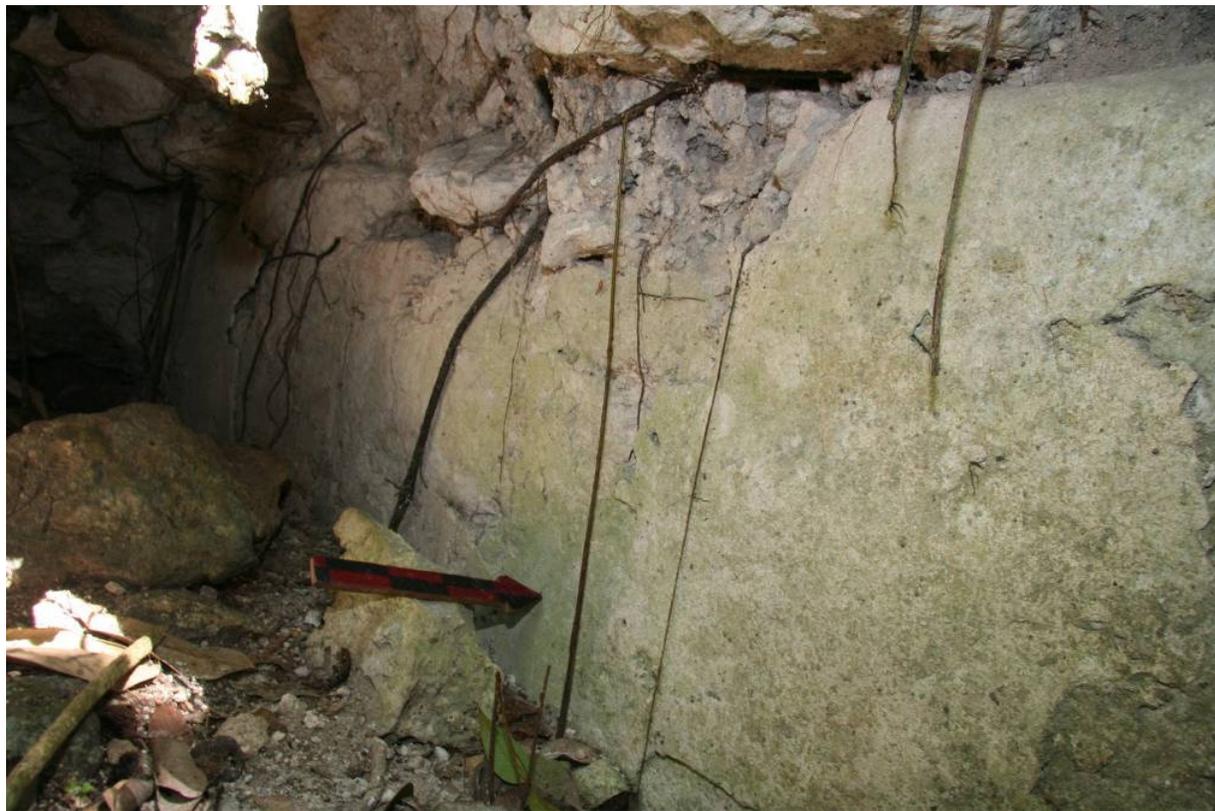
Figura III.99. Banca expuesta por Saqueo 39, Xulbil
(Foto A. Girón, modificado J. Cotom; © Proyecto Cuenca Mirador-FARES)
