**“El registro de saqueos dentro
de las investigaciones arqueológicas,
en el Área Central de la Zona Cultural
Mirador, Petén, Guatemala”**

Nueva Guatemala de la Asunción, Guatemala, C.A.
Agosto de 2,015

TESIS

JULIO ALBERTO COTOM NIMATUJ

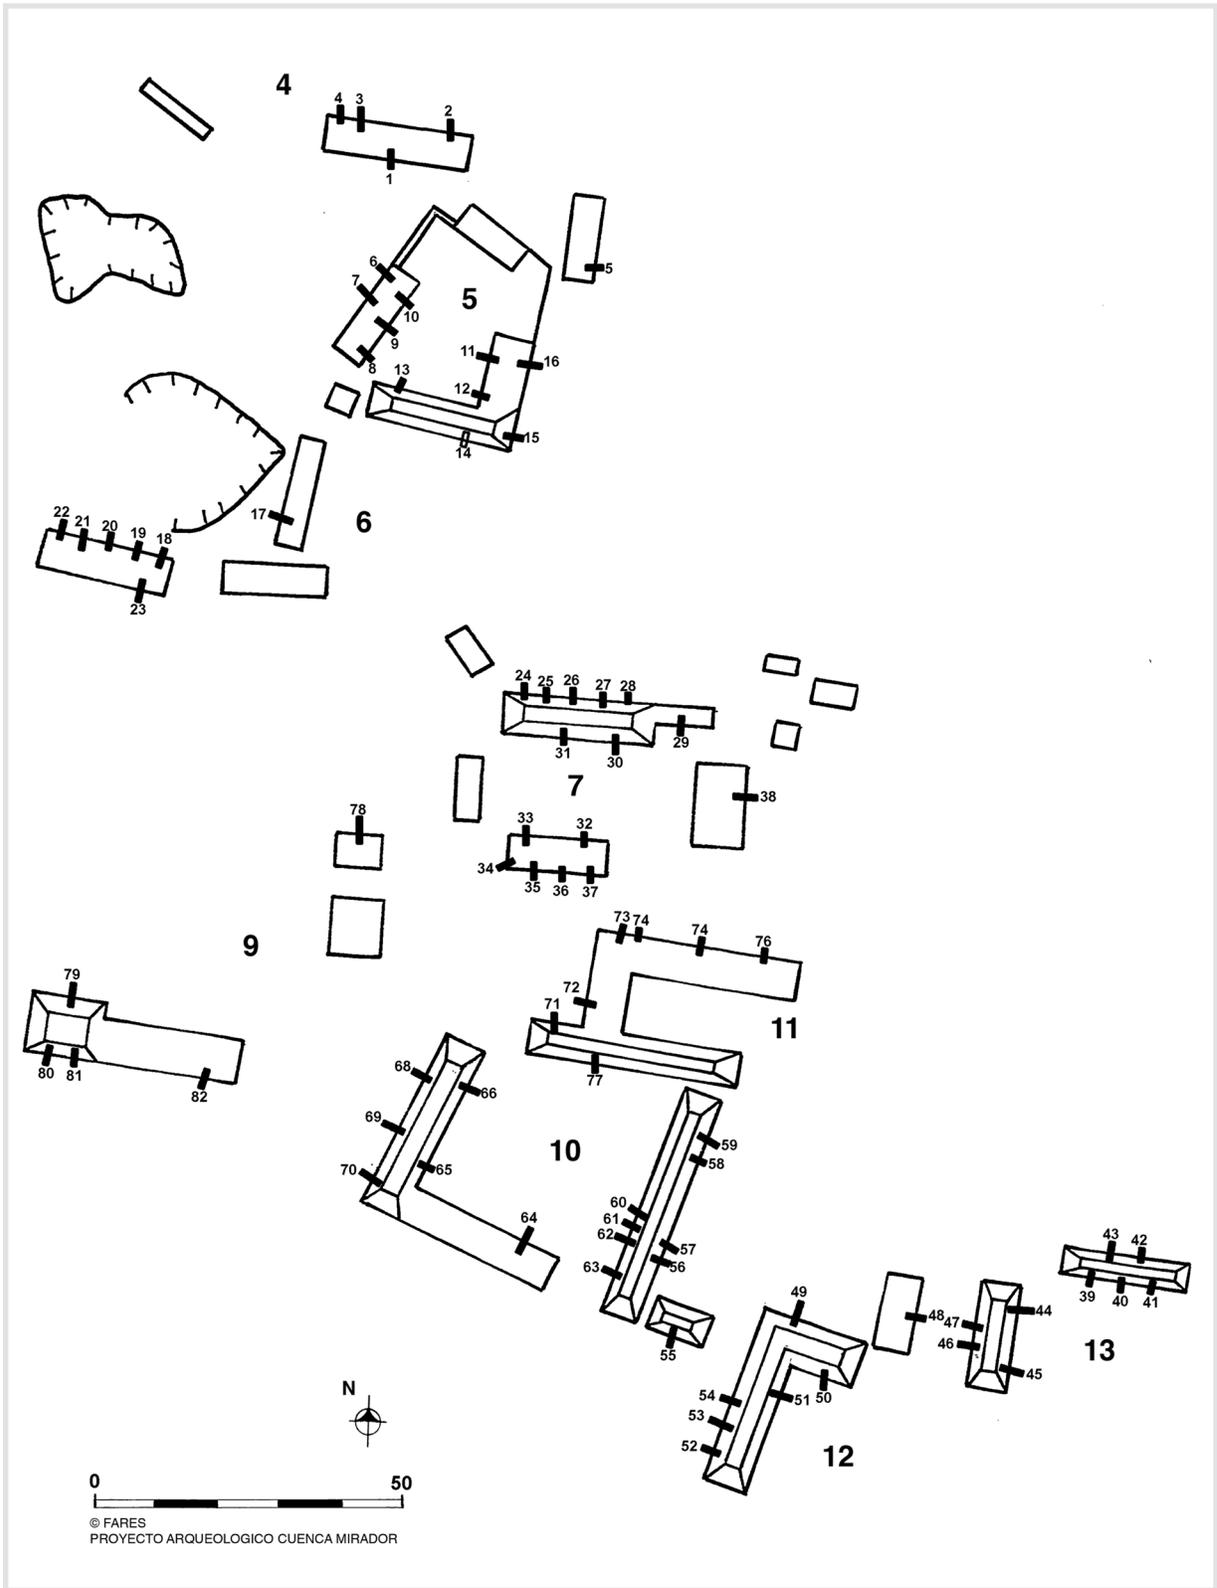
Figura III.105. Saqueos en sector este de Hun Zacatal
(© Proyecto Cuenca Mirador-FARES)

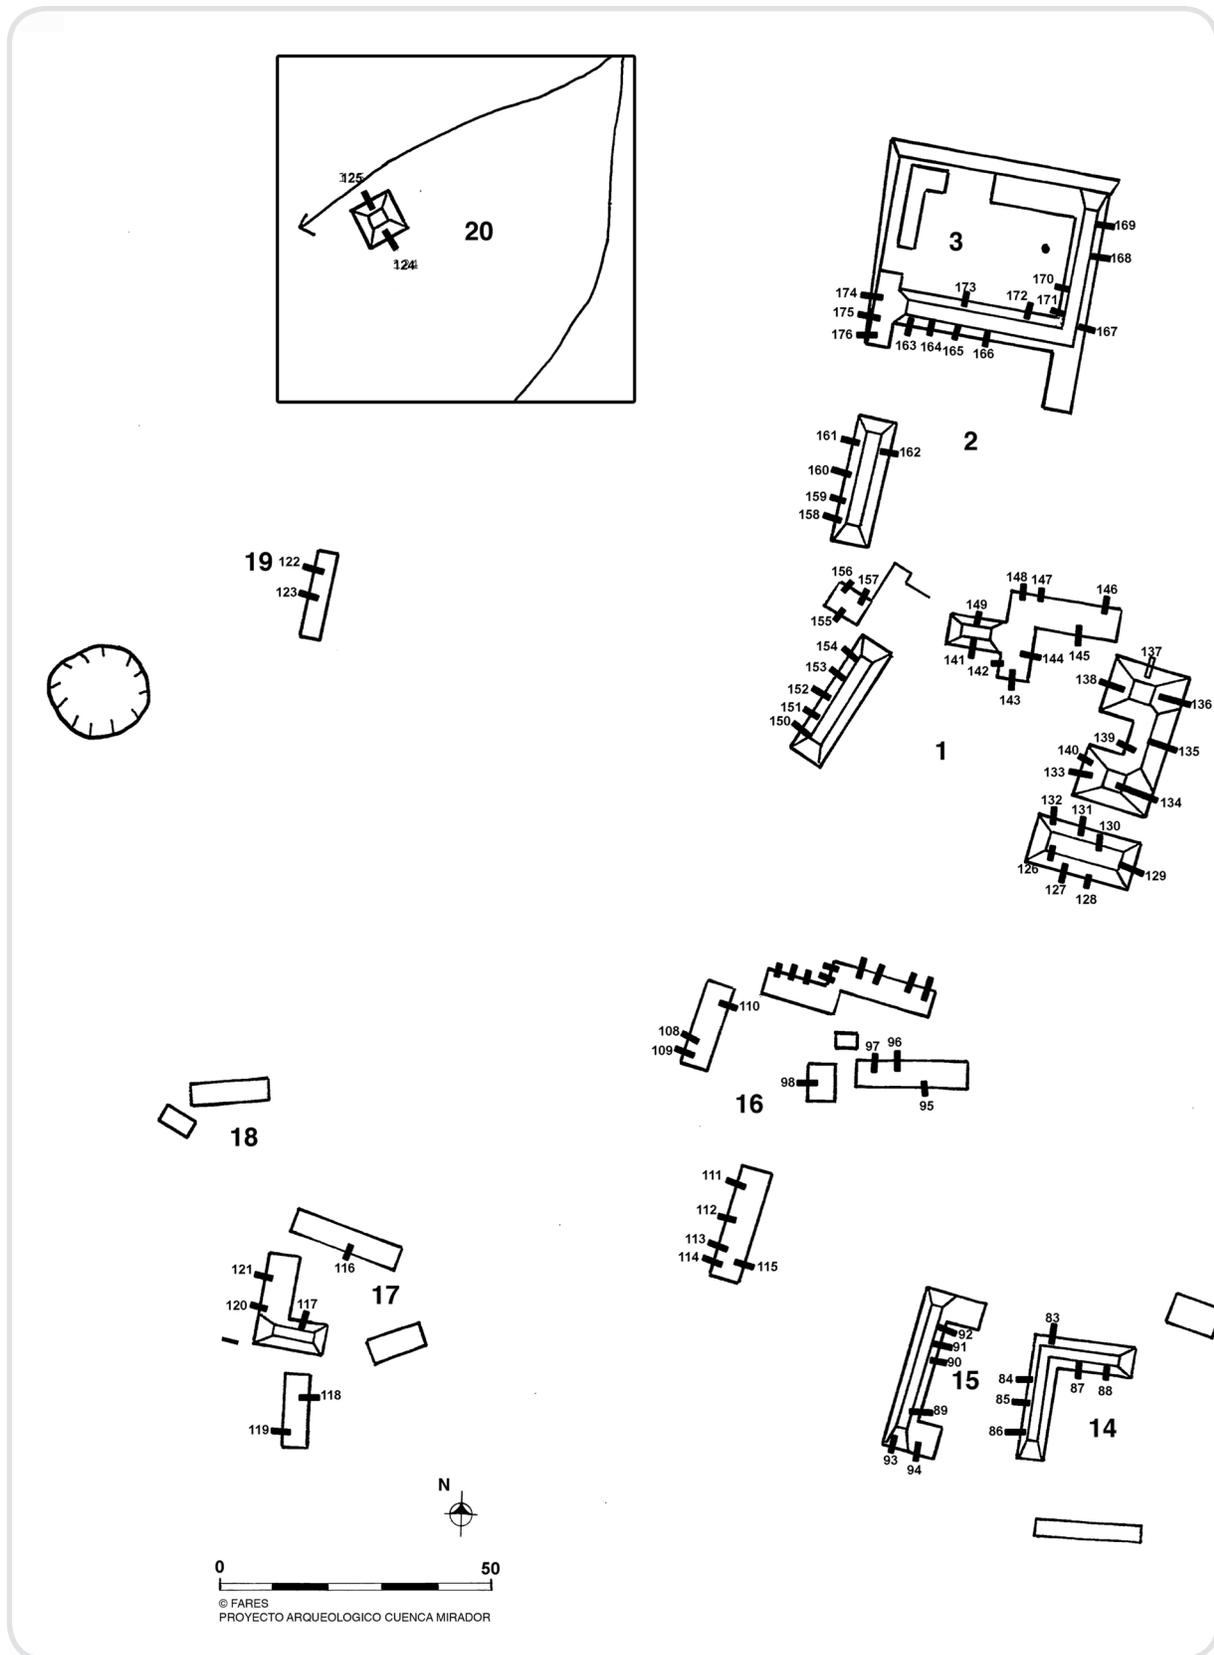
Figura III.106. Saqueos en sector oeste de Hun Zacatal
(© Proyecto Cuenca Mirador-FARES)

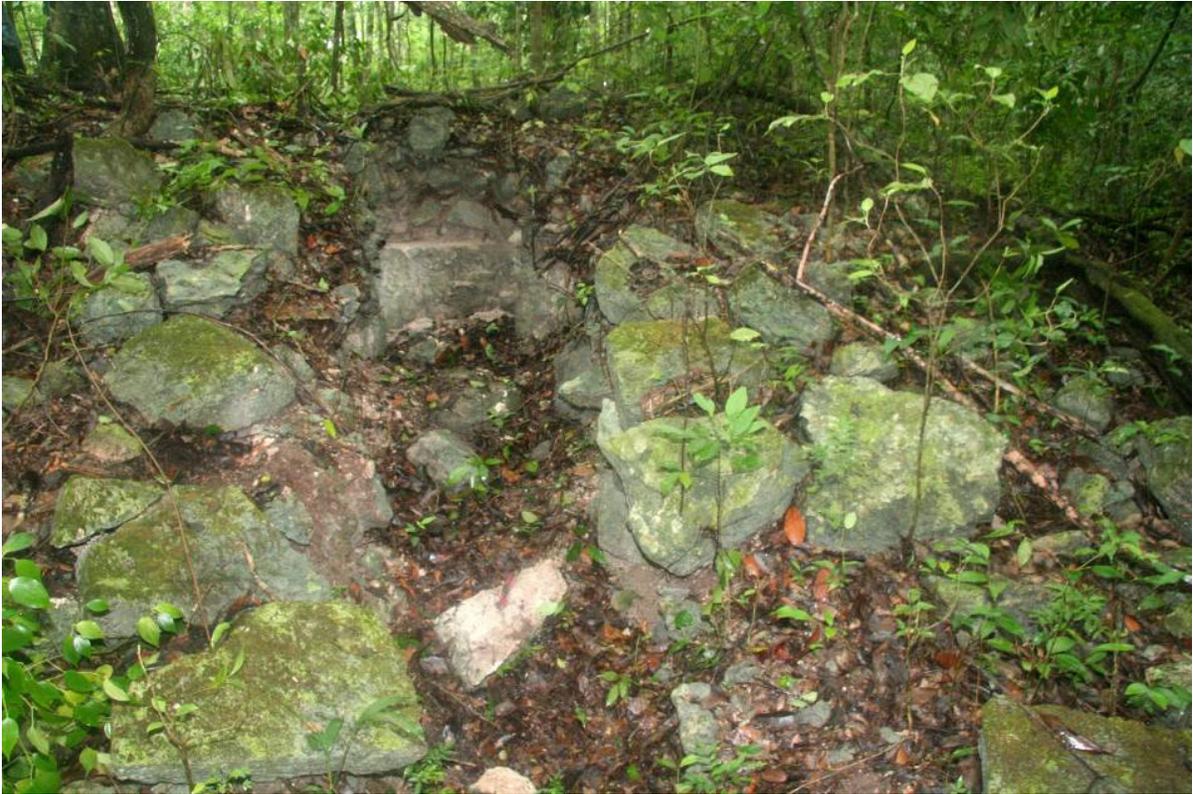
Figura III.124. Saqueo 50, Estructura 1, Grupo 5, Ox Zacatal
(Foto A. Girón; © Proyecto Cuenca Mirador-FARES)
