TRABAJO DE GRADUACIÓN

**EVALUACIÓN GEOTÉCNICA DE MACIZOS ROCOSOS
UBICADOS SOBRE LA CARRETERA RN-5 QUE CONDUCE
HACIA LA ALDEA CHIACAM, DEL MUNICIPIO DE SAN PEDRO
CARCHÁ, ALTA VERAPAZ.**

ROCÍO DEL CARMEN SÁNCHEZ NARCISO

COBÁN, A.V., OCTUBRE DE 2017

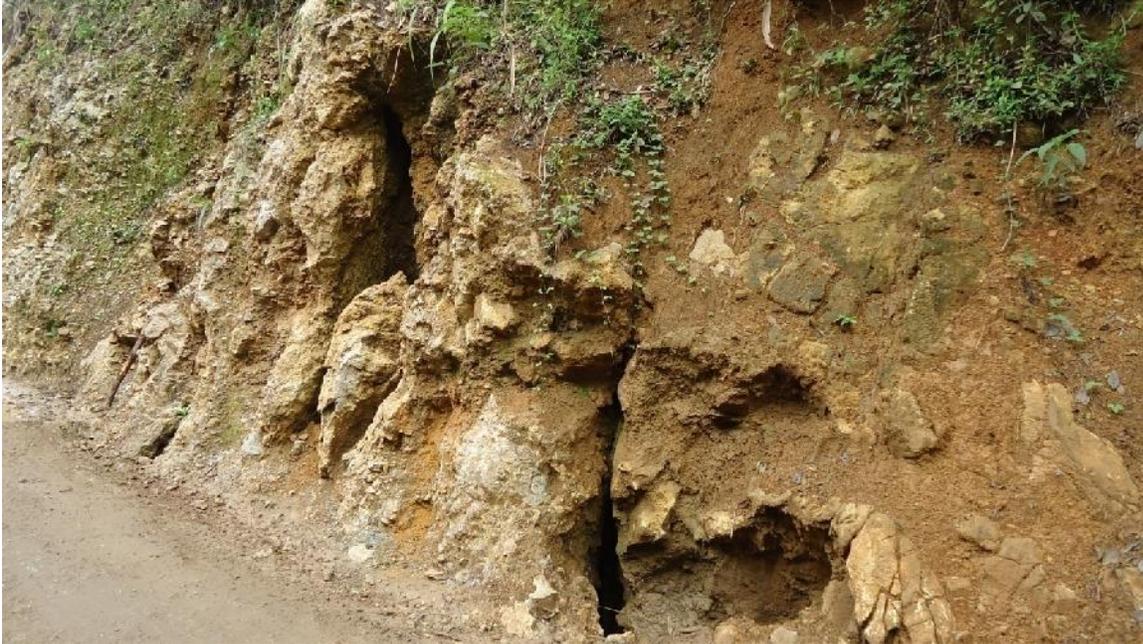
FOTOGRAFÍA 3 VISTA GENERAL DE ROCA AFECTADA POR DISOLUCIÓN KARSTICA

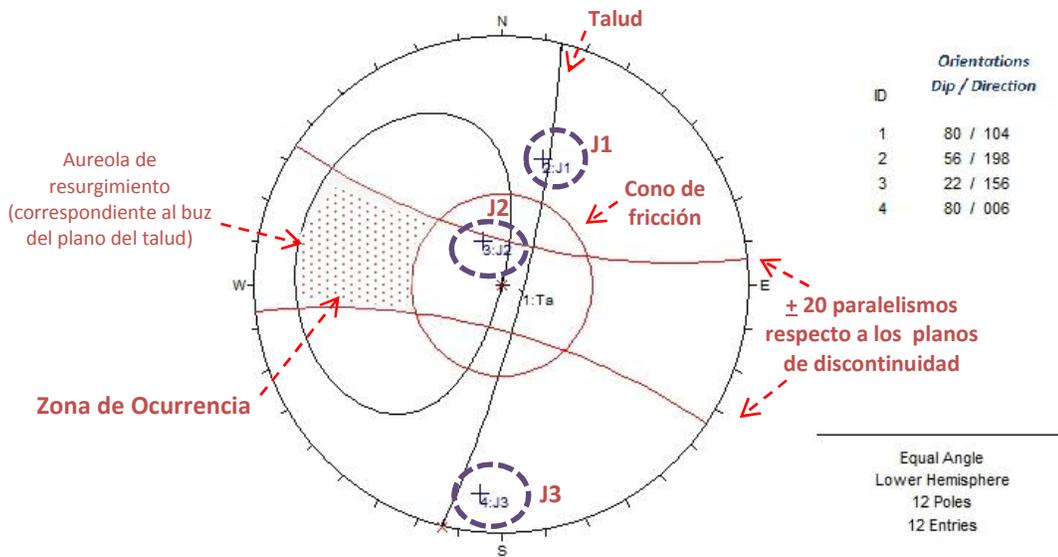
**FIGURA 22
DETERMINACIÓN DE ROTURA PLANA**

Como se observa en la figura anterior, ninguno de los polos graficados cae dentro de la zona de ocurrencia, esto significa que no existe probabilidad alguna de que se presente alguna rotura plana.

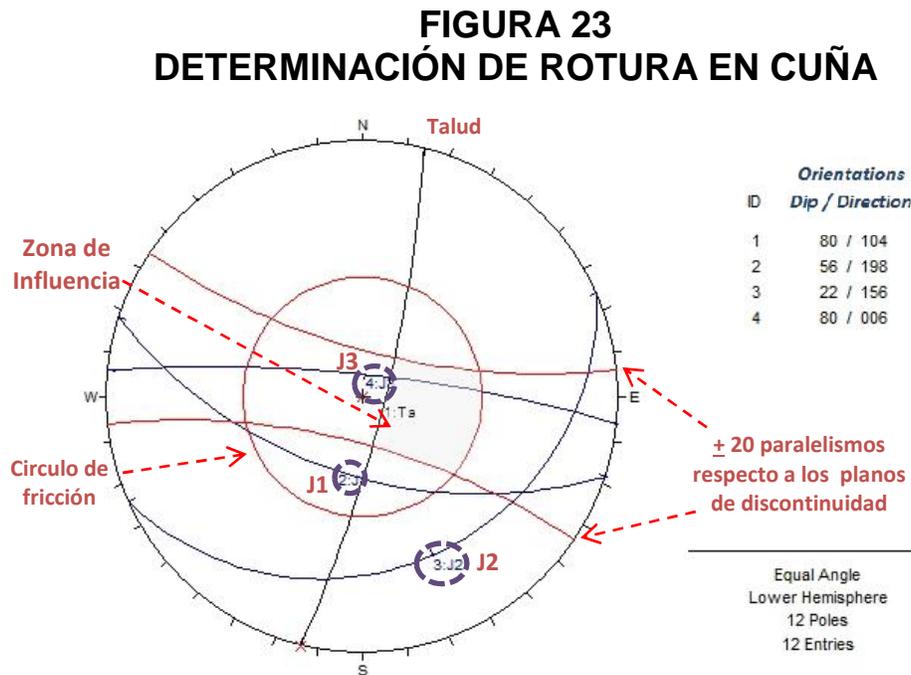
Como se observa ninguna de las intercepciones de planos cae dentro de la zona de probabilidad de ocurrencia de rotura, esta de color gris, por lo que significa que el talud o sub-estación se encuentra fuera de la ocurrencia de este tipo de rotura.

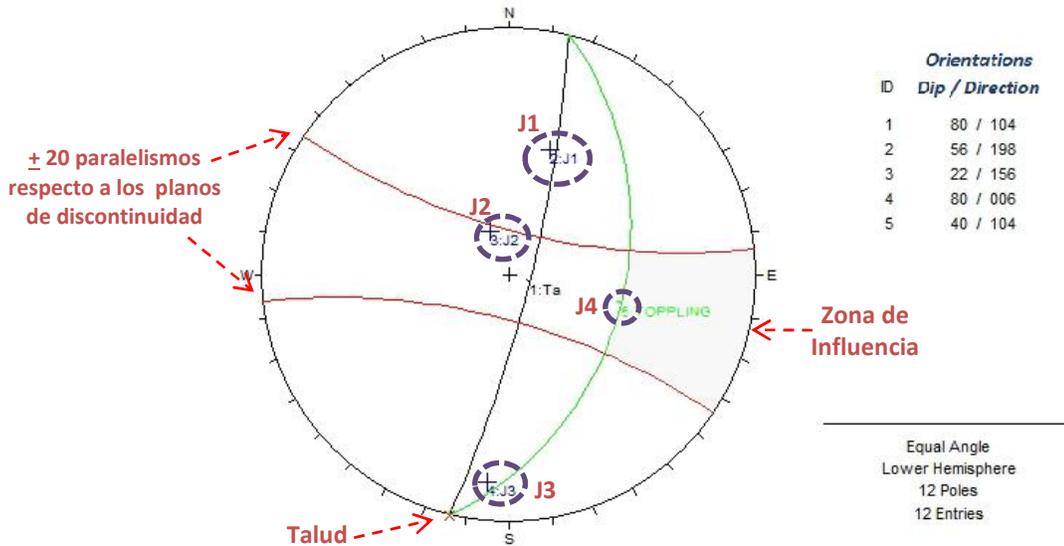
FIGURA 24
DETERMINACIÓN DE ROTURA POR VUELCO

Por último la zona de probabilidad de ocurrencia no se encuentra en el área de alguno de los planos correspondientes a las familias, esto define que no existe ocurrencia de rotura por vuelco.

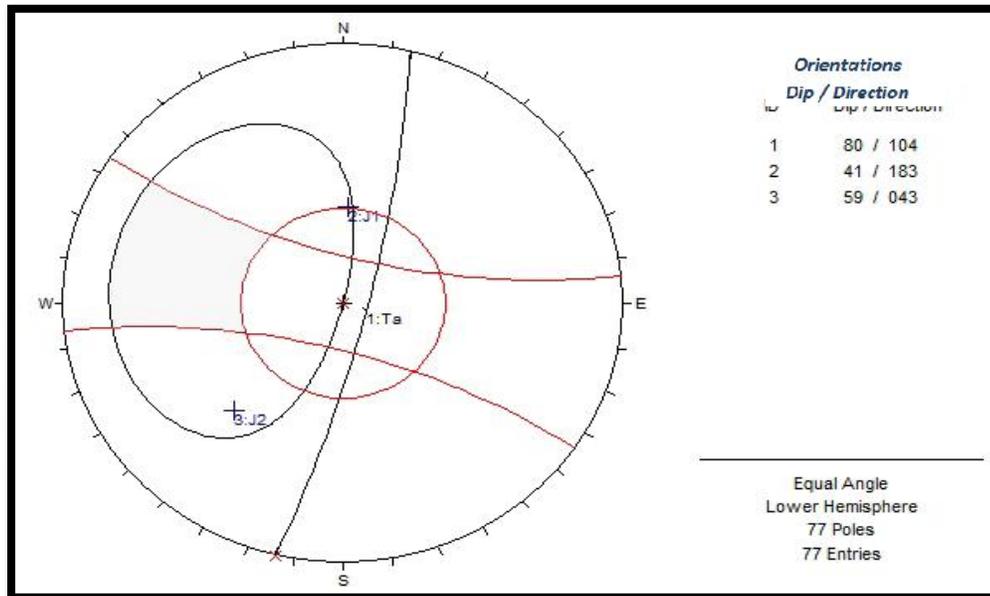
FIGURA 25
ROTURA PLANA EN MACIZO ROCOSO ESCALA GLOBAL,
ESTACIÓN 1

Como se puede apreciar las dos familias de juntas, definidas en el apartado de familias de juntas globales, estas caen fuera de la zona de influencia en este caso de color gris, por lo que se define que macizo rocoso se encuentra fuera de probabilidades de que se forme una rotura de tipo plana.

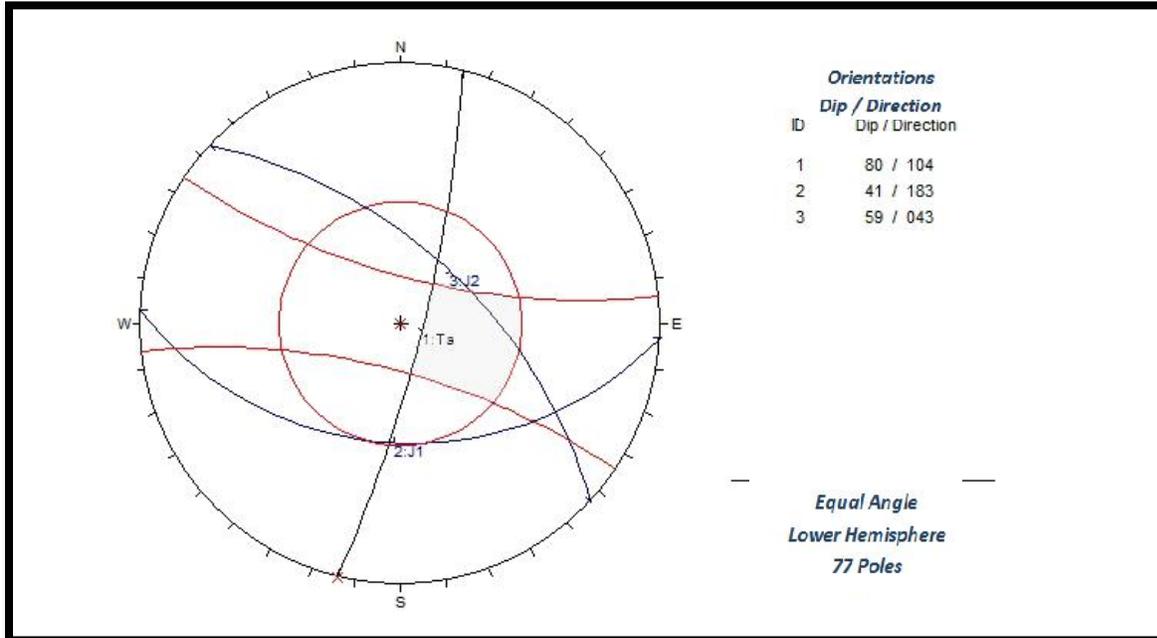
FIGURA 26
ROTURA EN CUÑA MACIZO ROCOSO GLOBAL, ESTACIÓN 1

Como lo muestra la figura 23, las dos familias de juntas que se muestran generan una rotura en cuña debido a la intersección de los planos, pero esta no cae dentro de la zona de influencia, esto quiere decir que aunque se genere la intersección es poco probable que la rotura ocurra.

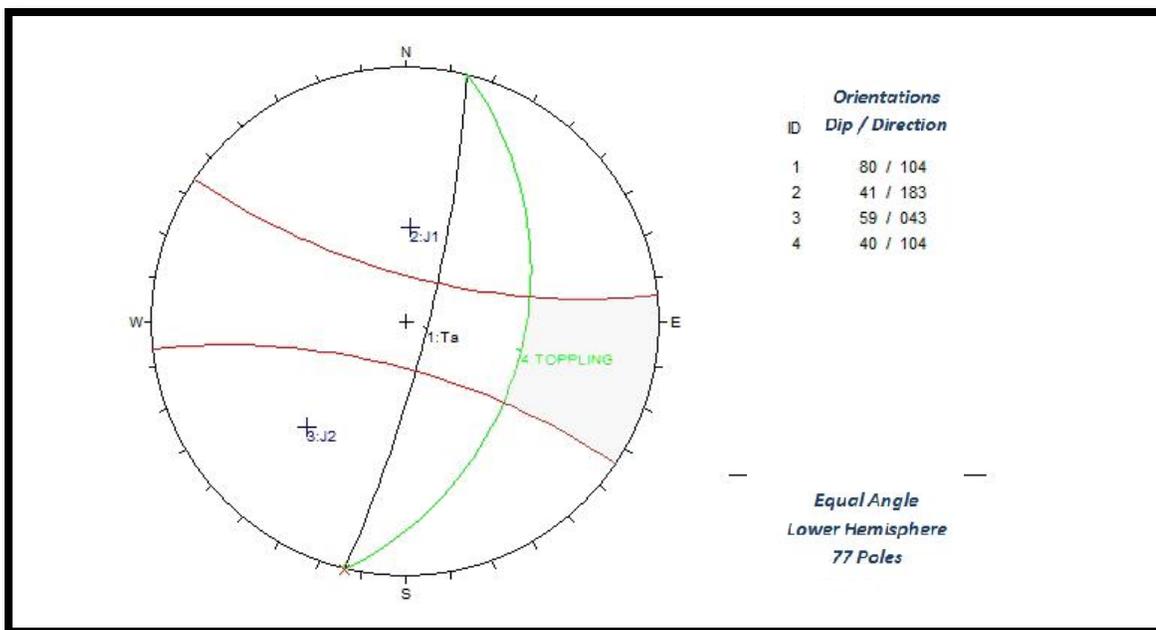
FIGURA 27
ROTURA POR VUELCO MACIZO GLOBAL, ESTACIÓN 1

Debido a que ninguno de los polos cae en la zona de influencia, se establece que la estación 1 a nivel global no presenta probabilidades de formación para una rotura por vuelco.

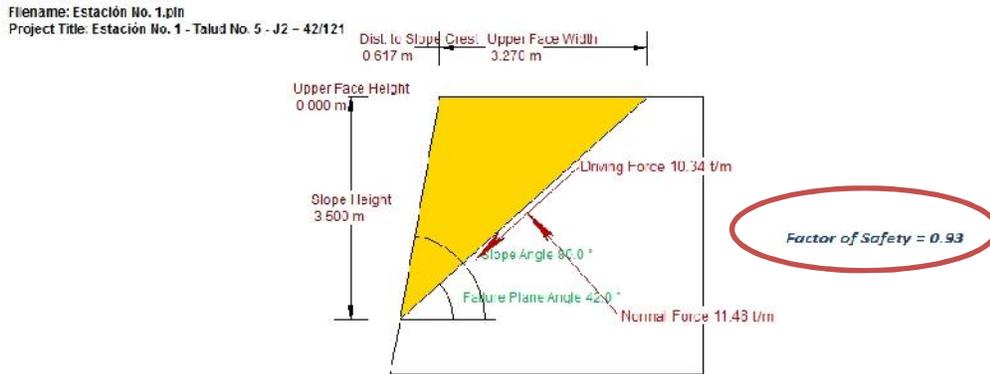
FIGURA 28 ROTURA PLANA SUB-ESTACIÓN 5, ESTACIÓN 1

Para el análisis de roturas planas se utilizó el programa *RocPlane* el cual es específico para este tipo de roturas. Como se observa en los resultados generados por el programa, se define que esta es inestable debido a que el factor de seguridad se encuentra por debajo del valor mínimo para estabilidad, el cual es 1.

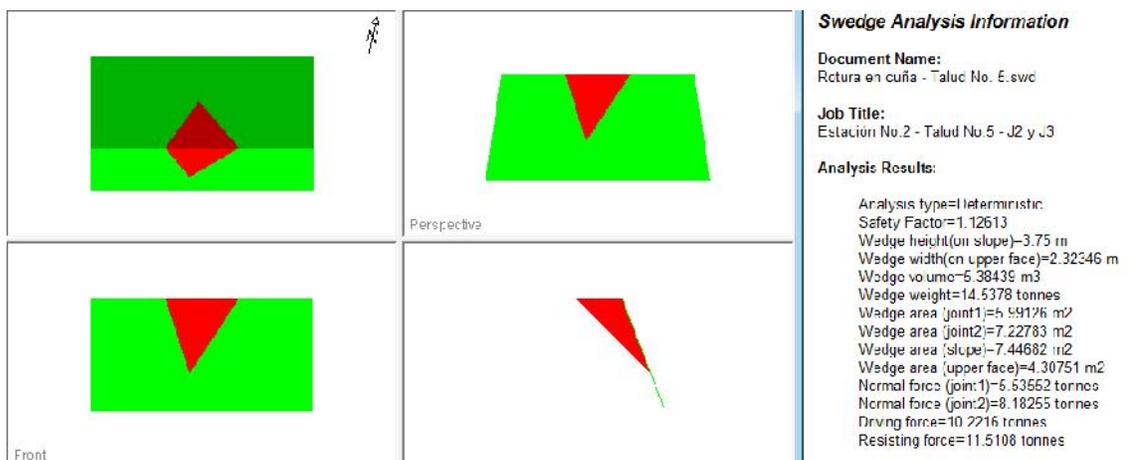
FIGURA 29
ROTURA EN CUÑA SUB-ESTACIÓN 5, ESTACIÓN 2

Al introducir los datos correspondientes a la altura del talud, dirección y buzamiento de las juntas, al igual que la del talud y propiedades como el ángulo de fricción se obtuvo un valor de factor de seguridad de 1,12, lo cual indica que la rotura formada es estable.

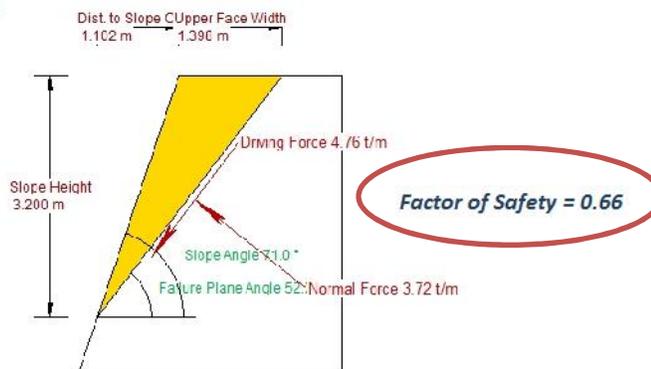
Filename: Talud No. 1.pln
Project Title: Estación No.3 - Talud No.1 - J2 = 52/215

En lo que respecta a la estación 3, se logran evidenciar 3 sub-estaciones afectadas por distintas roturas. En primer caso en la sub-estación 1 se logra definir una rotura plana dada por la familiar de juntas correspondiente a J1 52°/ N215⁰. Por lo que los resultados obtenidos del programa *RocPlane* son mostrados en la figura 31.

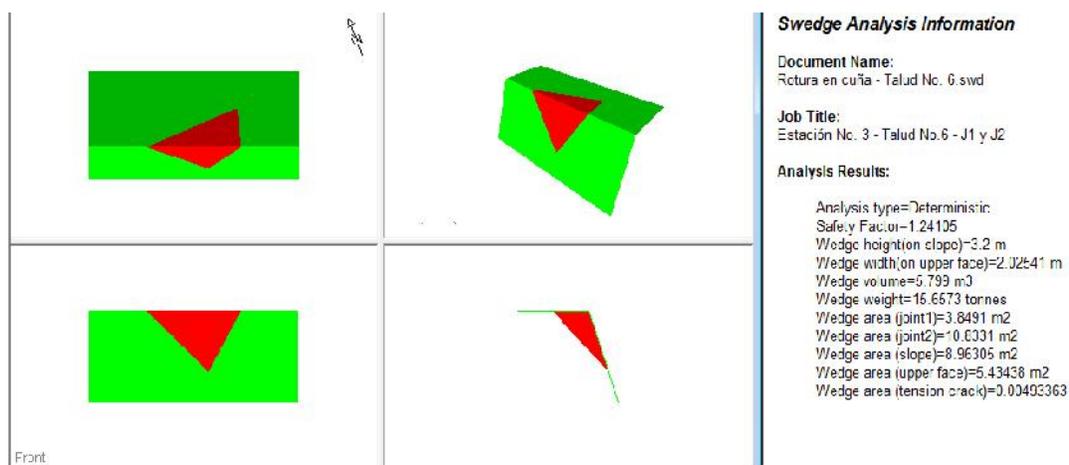
FIGURA 32 ROTURA EN CUÑA SUB-ESTACIÓN 6, ESTACIÓN 3

El valor de factor de seguridad obtenido para la rotura en cuña de esta sub-estación es de 1,24, lo cual indica que la rotura es estable en este macizo. Otra cuña que afecta al macizo rocoso se ubica en la sub-estación 8, con el análisis realizado se obtuvo la figura 33.

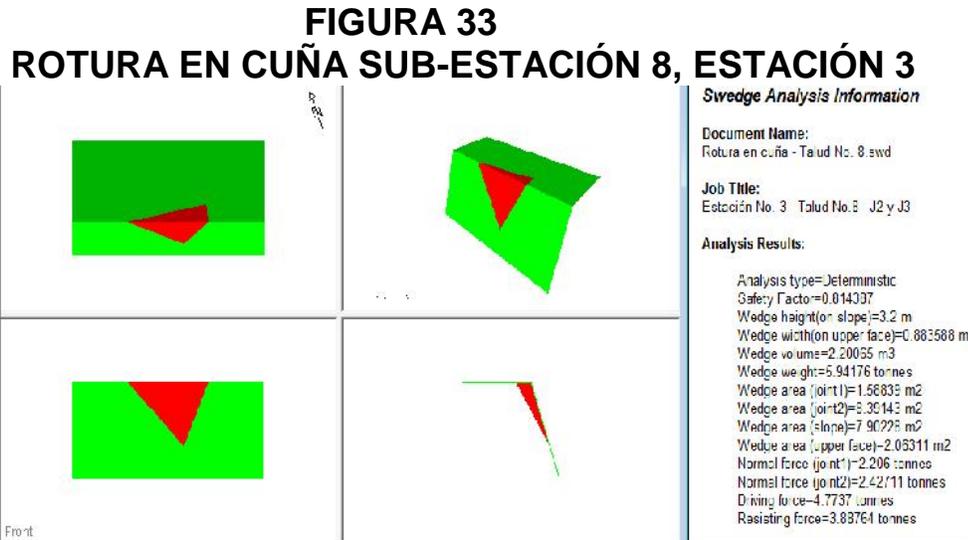
El diagrama muestra un valor para el factor de seguridad de 0,81 lo cual indica que la rotura en cuña formada es inestable. En la estación 4 no se presenta formación de algún tipo de rotura, por lo que en esta no se realizara análisis para factor de seguridad.

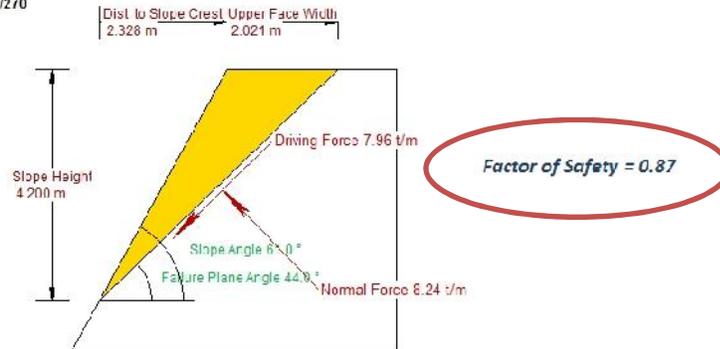
Filename: Talud No. 4.pln
Project Title: Estación No.5 - Talud No.4 - J1 = 44/270

El análisis para este sub-estación refleja un valor de 0,87 para el factor de seguridad, lo cual indica que esta rotura genera estabilidad en el macizo rocoso y en esta sub-estación en específico.

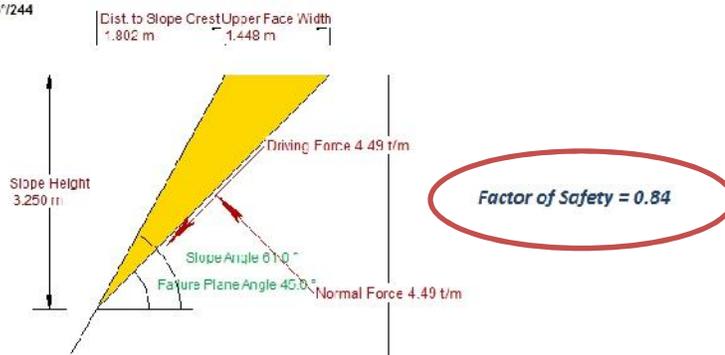
Filename: Estación No. 6.pln
Project Title: Estación No. 6 - Talud No. 1 - J2 - 45°/244

El factor de seguridad para esta rotura es de 0,84, lo cual indica que la rotura es inestable para este macizo rocoso. A manera de resumen, se presenta la tabla 26 en el cual se tienen los valores de factor de seguridad para cada uno de los tipos de rotura descritos anteriormente.
