EVALUACIÓN GEOTÉCNICA DE LOS TALUDES DEL CORTE DE
CARRETERA UBICADO DEL KM 39 AL KM 51 DE LA CARRETERA
AL ATLÁNTICO CA-9, DEL MUNICIPIO DE SANARATE, EL
PROGRESO

JOSE ESTUARDO ALVARADO BERMUDEZ

COBÁN, ALTA VERAPAZ, FEBRERO DE 2018

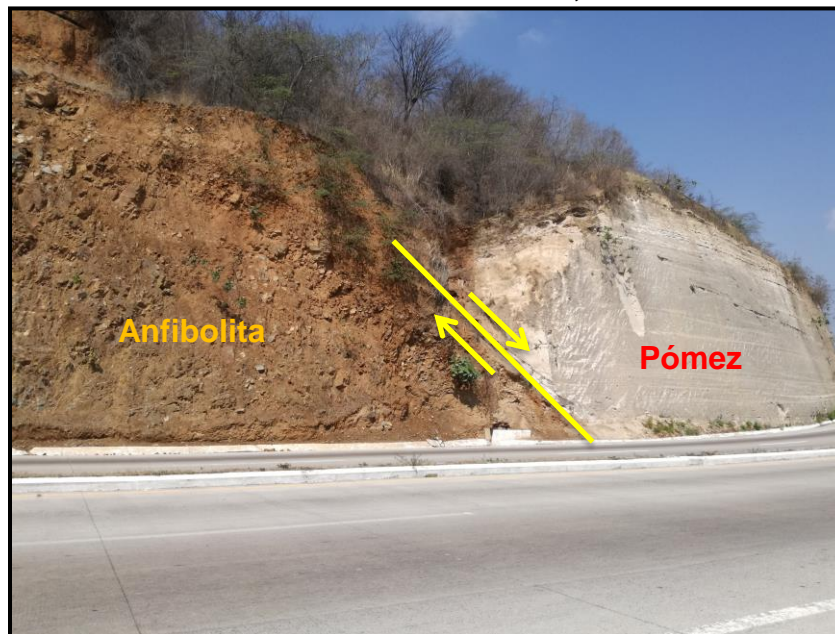
FOTOGRAF3A 5
UNIDAD DE ANFIBOLITA SOBRE LA CARRETERA CA-9 EN CONTACTO
MEDIANTE PLANO DE FALLA 30°/N260° CON LA UNIDAD DE P3MEZ
COORDENADAS UTM: 794169E, 1637588N

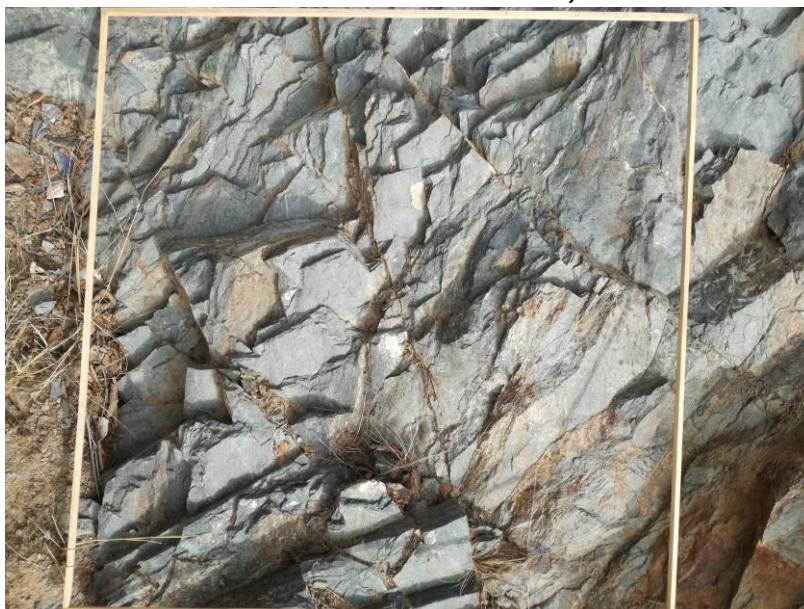
FOTOGRAFÍA 6
UNIDAD DE ANFIBOLITA FRACTURADA
COORDENADAS UTM: 793182E, 1637951N

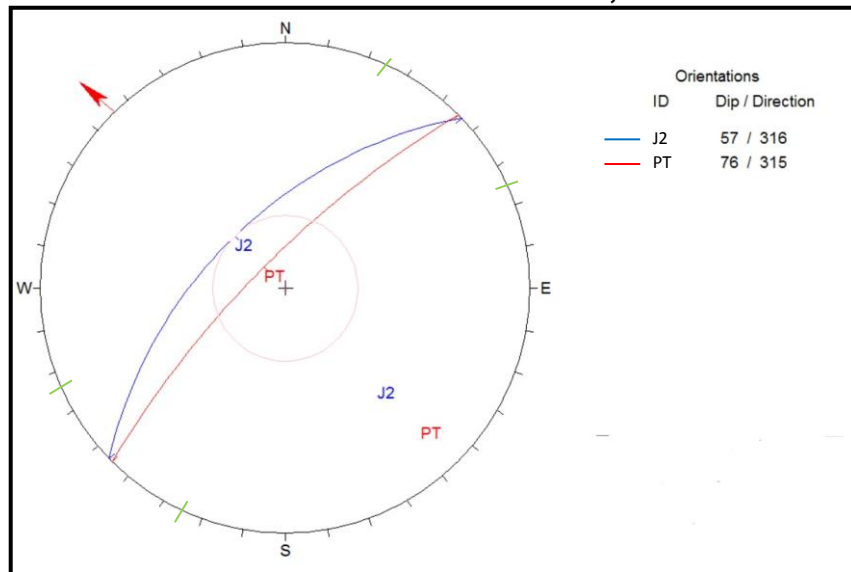
FIGURA 38
POSIBILIDAD DE MECANISMO PLANAR, ESTACIÓN 8D

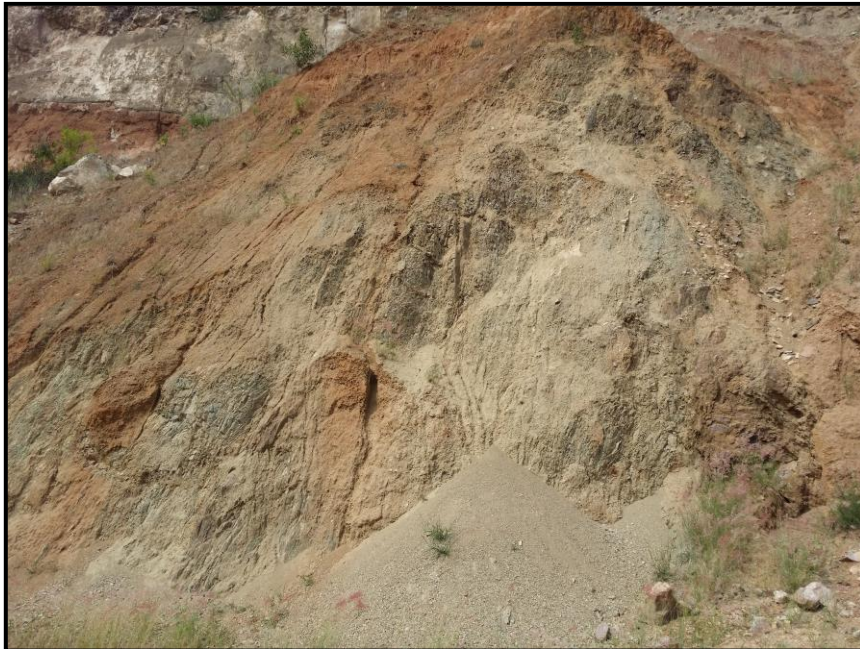
FOTOGRAFÍA 19
TALUD CONSTITUIDO POR MACIZOS ROCOSOS INCONSISTENTES
UTM: 793542E, 1637884N

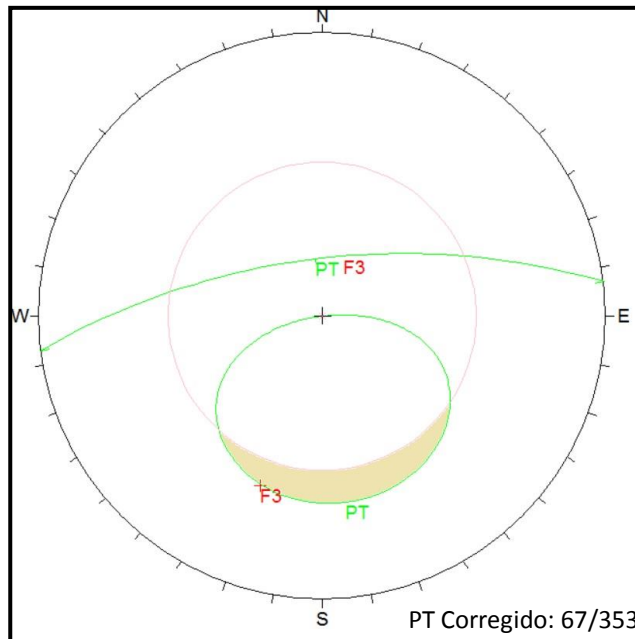
FIGURA 47
DIAGRAMA ESTEREOGRÁFICO DE LA CORRECCIÓN DEL TALUD
