**USO DEL ÍNDICE DE VEGETACIÓN DIFERENCIAL NORMALIZADO PARA
DETERMINAR LA RELACIÓN CON LAS DISTINTAS EDADES DE LAS
PLANTACIONES DE MACADAMIA (*Macadamia integrifolia* Maiden & Betche),
DIAGNÓSTICO Y SERVICIOS REALIZADOS EN LA FINCA SANTA EMILIA, EMPRESA
AGRÍCOLA EL PACAYAL, SAN MIGUEL POCHUTA, CHIMALTENANGO,
GUATEMALA, C.A.**

WILMER GEOVANY COLOCHO HERNÁNDEZ

Guatemala, julio de 2019

**TRABAJO DE GRADUACIÓN REALIZADO EN LA EMPRESA AGRÍCOLA EL
PACAYAL Y ANEXOS S.A., SAN MIGUEL POCHUTA, CHIMALTENANGO.**

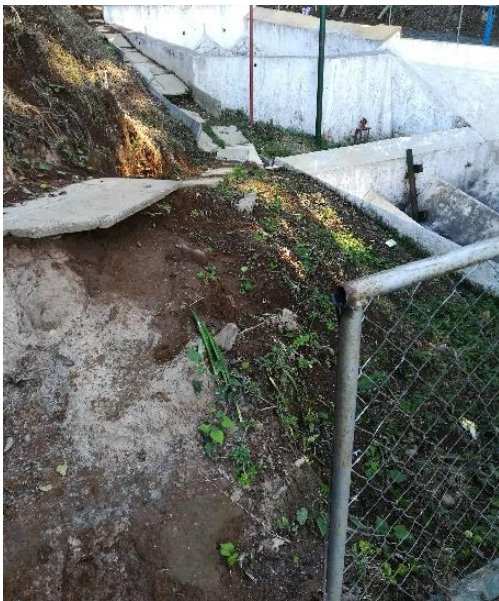
Figura 84. Deficiencia en medidas de seguridad

El área perimetral y caminos se observa una deficiencia en las medidas de seguridad, ya que no se cuenta con barandas en toda el área, para evitar accidentes del personal, así como el camino donde transita el personal es resbaladizo en por la alta erosión que existe (figura 84).

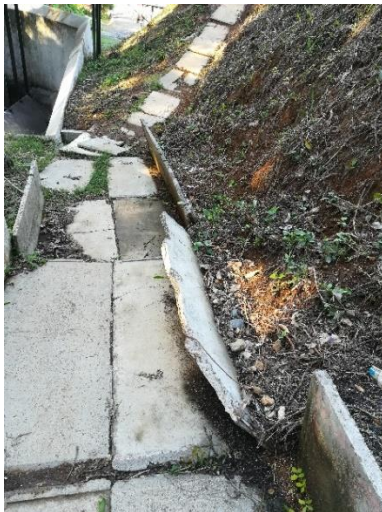
Figura 86. Erosión de muros

Falta de medidas de conservación de muros, generando una alta erosión, causando daños en el camino principal e infraestructura, haciendo que la movilidad y tránsito del personal por el área se realice con dificultad y propenso a accidentes (figura 86).

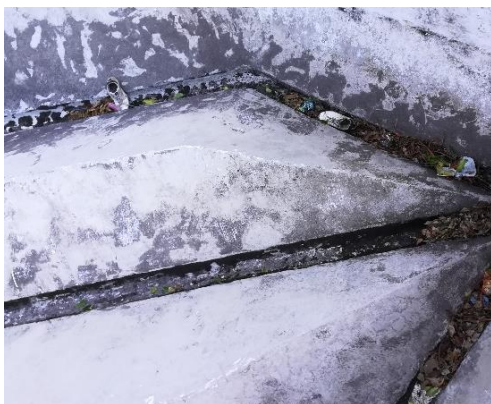
Figura 87. Contaminación semisifones

Falta de mantenimiento y limpieza en los semisifones secos M6 y M7, lo cual puede causar daños en las tuberías conductoras de café (figura 87).

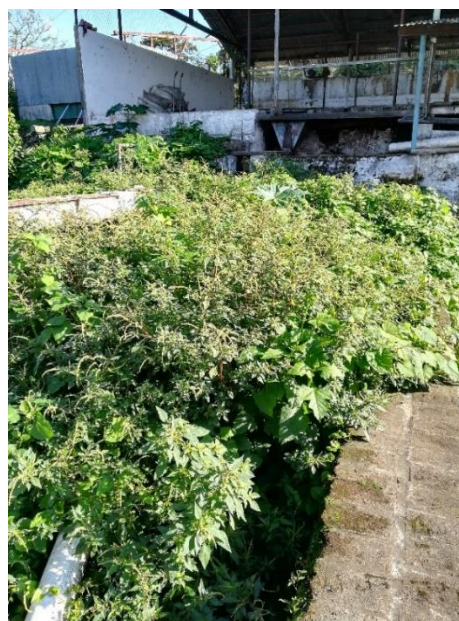
Figura 88. Mal manejo de arvenses

Deficiente control de malezas en el área de los sifones circular de flujo continuo, puede ser área hospedera de plagas como roedores y reptiles que puedan causar un daño al personal, además de estar cerca de las piletas de recirculación de agua haciendo que lleve suciedad y generando algas que pueden dañar el café (figura 88).

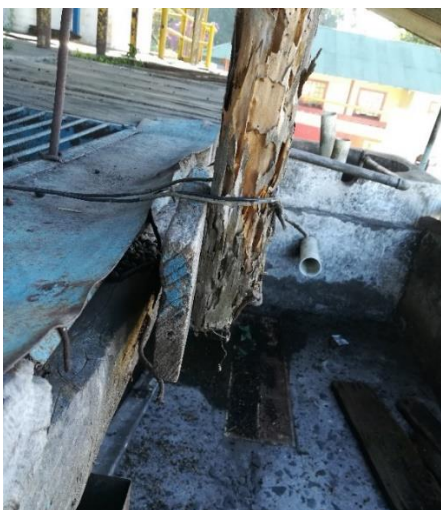
Figura 89. Zonas de alto riesgo

Evidente deterioro en columnas de madera en el área de pesado de café verde y sacan, siendo un área propensa a accidentes debido al probable colapso de la estructura (figura 89).

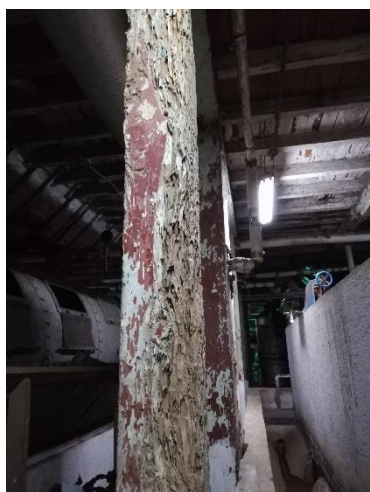
Figura 90. Daño en infraestructura

Evidente deterioro en la infraestructura del área de secamiento, sobre la cual se ubican las tolvas (figura 90).

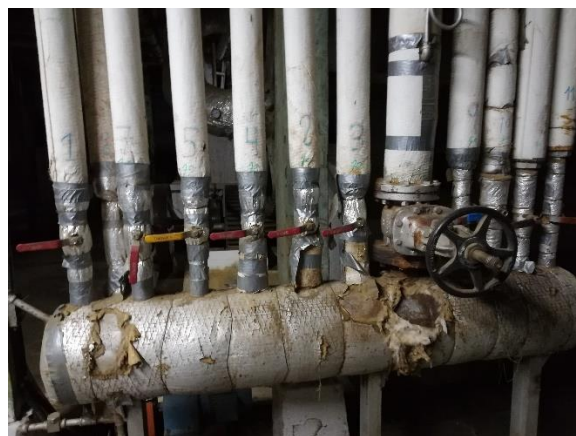
Figura 91. Daño en válvulas de vapor

Deficiente forma de identificación de válvulas, así como un severo daño en el recubrimiento del tanque de vapor, siendo propenso a accidentes (figura 91).

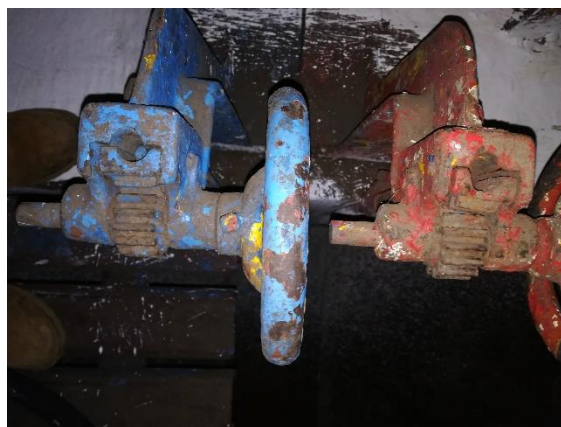
Figura 94. Falta de lubricación en engranajes

Falta de mantenimiento (lubricación) a los engranajes y secciones móviles de las compuertas de las distintas piletas (figura 94).

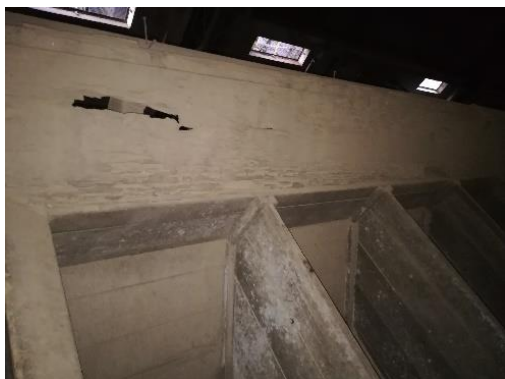
Figura 95. Daño en infraestructura

Tolvas helicoidales con daño severo, lo cual genera una pérdida de café ya que no es retenido de una manera adecuada.

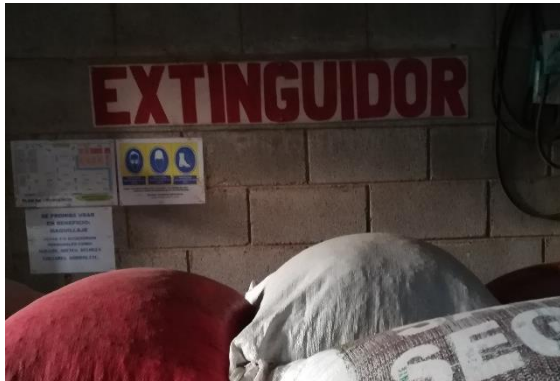
Obstaculización y falta de equipo de seguridad en caso de emergencias dentro de las instalaciones, en distintas áreas (figura 96).

Figura 96. Obstaculización de áreas
Indicadores de las rutas de emergencia realizados de manera deficiente, ya que en horas nocturnas no desempeñan de buena manera su función (figura 97).

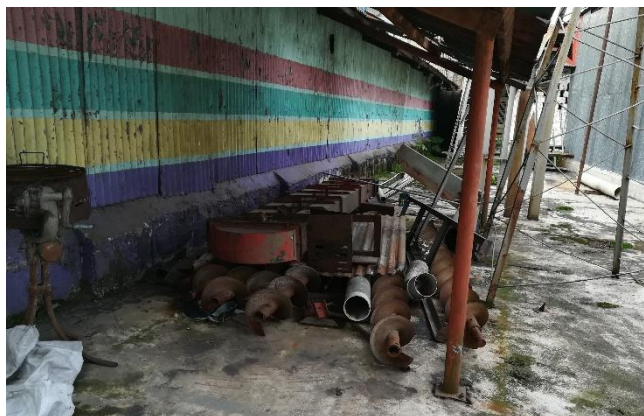
Figura 98. Área de contaminación

Acumulamiento de equipo de trabajo, siendo un área propensa a hospedar plagas (figura 98).

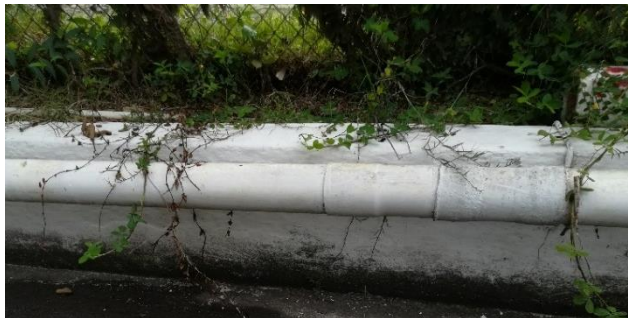
Figura 99. Mal manejo de arvenses

Falta de control y mantenimiento en los muros vivos que posee el beneficio, el cual genera materia que se dirige al área de las pilas de fermentación siendo posibles causas de contaminación (figura 99).

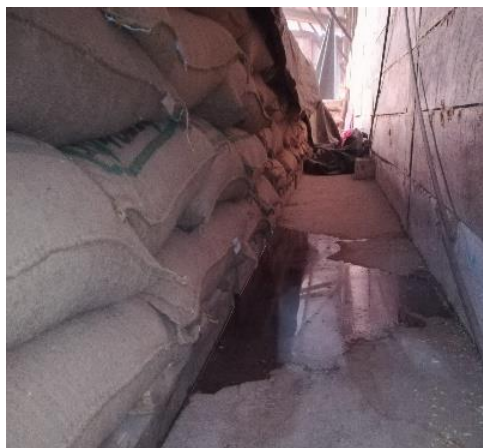
Daño en el techo del área de trillado y la bodega de retención de café para la exportación genera un ingreso de agua bastante grande el cual genera un cambio en la humedad para el almacenaje del grano siendo una causa de la reducción de la calidad del grano (figura 100).

Figura 100. Filtración de agua en la bodega de café de exportación

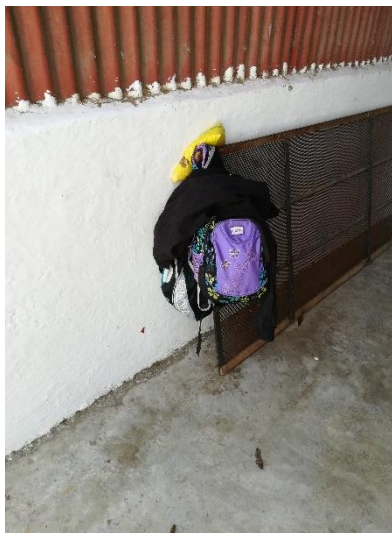
Figura 101. Falta de casilleros

Falta de casilleros y/o área específica para la ubicación de las pertenencias del personal (figura 101).

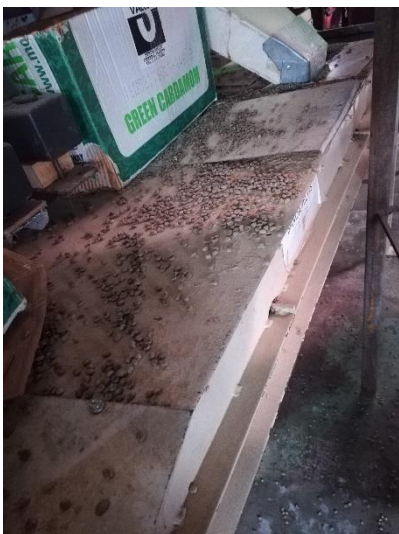
Figura 102. Deficiencia en los elevadores delta

Elevadores delta utilizado para la clasificación de café, realiza una considerable salida de café debido a la deficiencia en la labor que este realiza, el cual sufre un daño físico disminuyendo el café de calidad y llevando más tiempo al personal para la clasificación (figura 102).

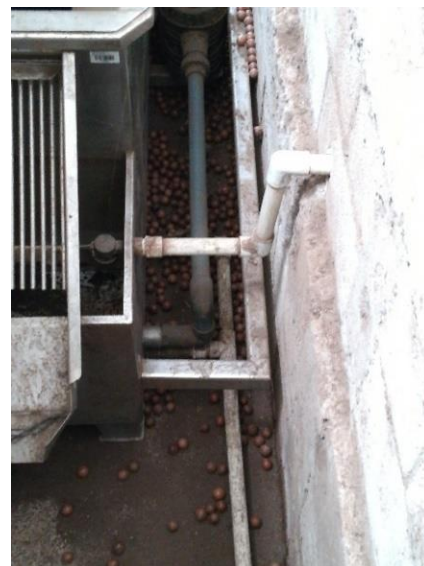
Figura 103. Daño físico en la nuez

Caída de nuez en el segundo sifón el cual causa daño físico en la misma y el ingreso al personal en el área es bastante reducido (figura 103).

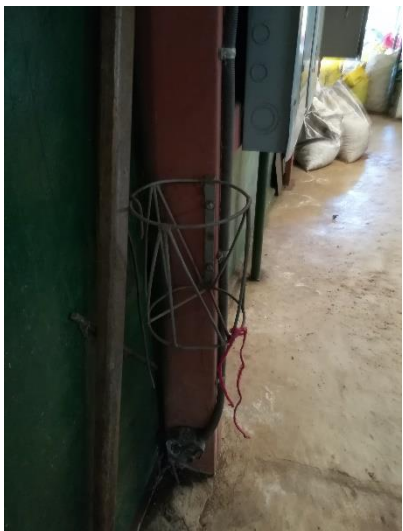
Falta de equipo de seguridad en las instalaciones del beneficio de macadamia (figura 104).

Figura 104. Falta de equipo de emergencia
Falta de tiras reflectivas en distinta infraestructura utilizadas por el personal (figura 105).

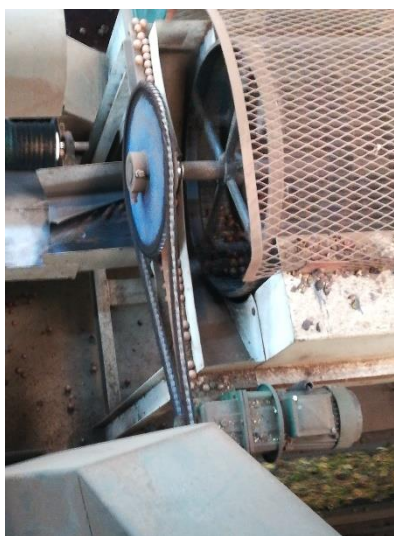
Figura 106. Deficiencia en maquinaria industrial

Falta de piezas de protección en partes móviles de las cribas de macadamia, siendo un área de propenso daño al personal y la maquinaria misma (figura 106).
