UNIVERSIDAD DE SAN CARLOS DE GUATEMALA
FACULTAD DE ARQUITECTURA

"Restauración y Reciclaje del Instituto Normal Central
de Señoritas Belén, Centro Histórico de la
Ciudad Capital de Guatemala"

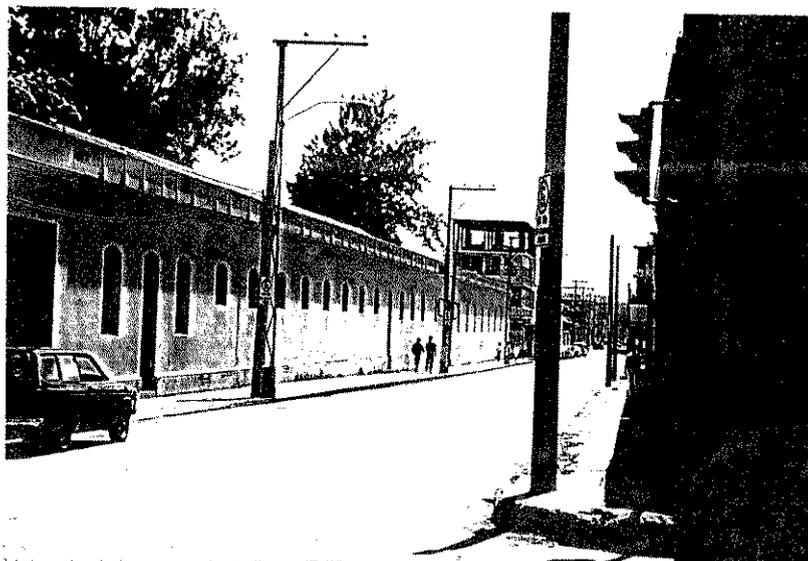
FOTO No. 28 Vista de la fachada de la 13 calle.

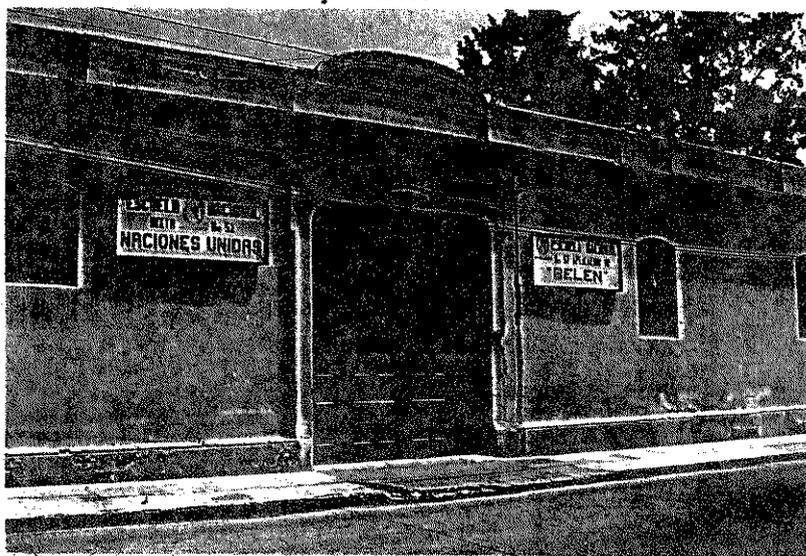
FOTO No. 30. Vista muro sobre la 13 calle. Observese ventaneria tapiada, grietas en cornisa y muro.

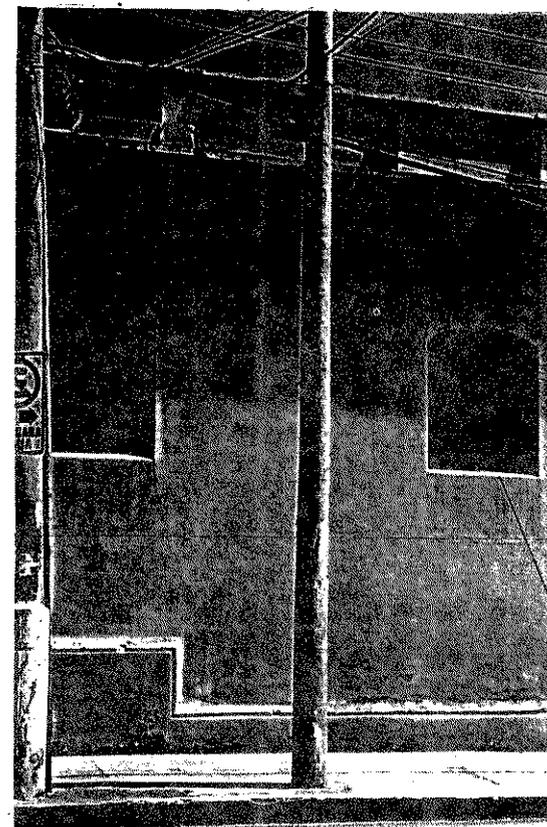
UNIVERSIDAD DE SAN CARLOS
FACULTAD DE ARQUITECTURA
TESIS PROFESIONAL
BEATRÍZ RAMÍREZ
SILVIA DÍAZ

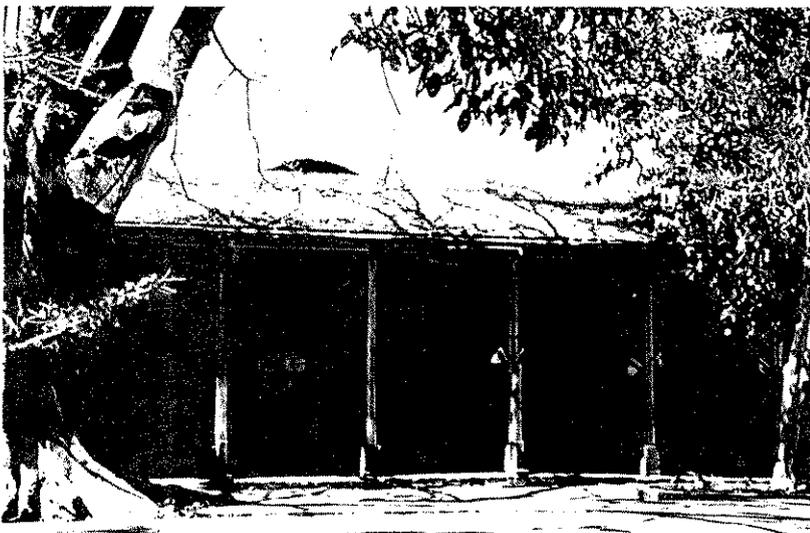
FOTO No. 43. Notese el deterioro que sufren las instalaciones dentro del edificio.

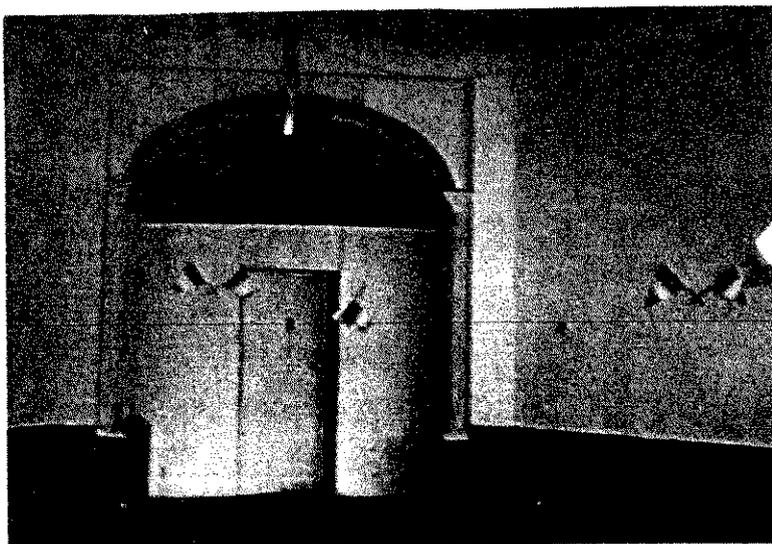
FOTO No.45 Detalle interior de puerta principal de la esquina de la 12 av.

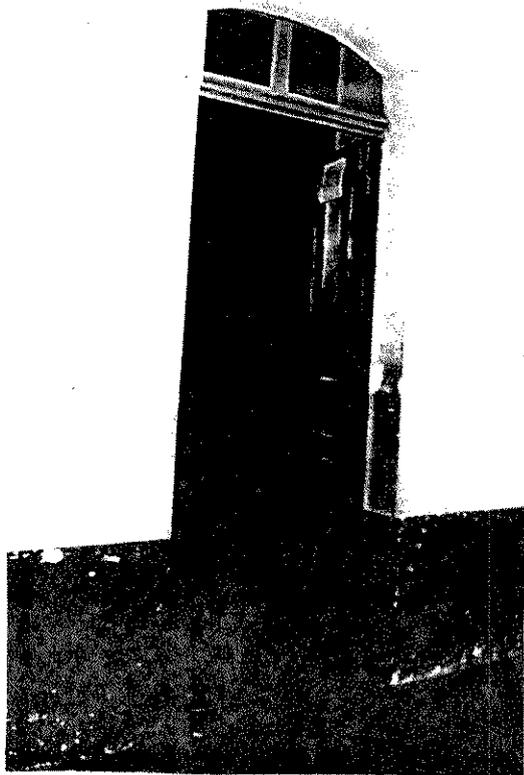
FOTO No. 46 Detalle de puerta observar
daños y deterioros en los muros.

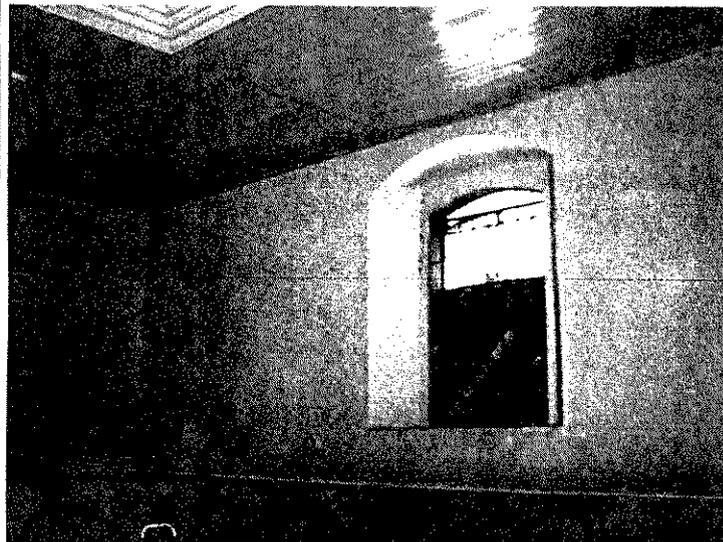
FOTO No. 48 Detalle de salon sobre 10 av.
vease ventana tapiada, para evitar el ruido
del exterior, aunque genere otros problemas.

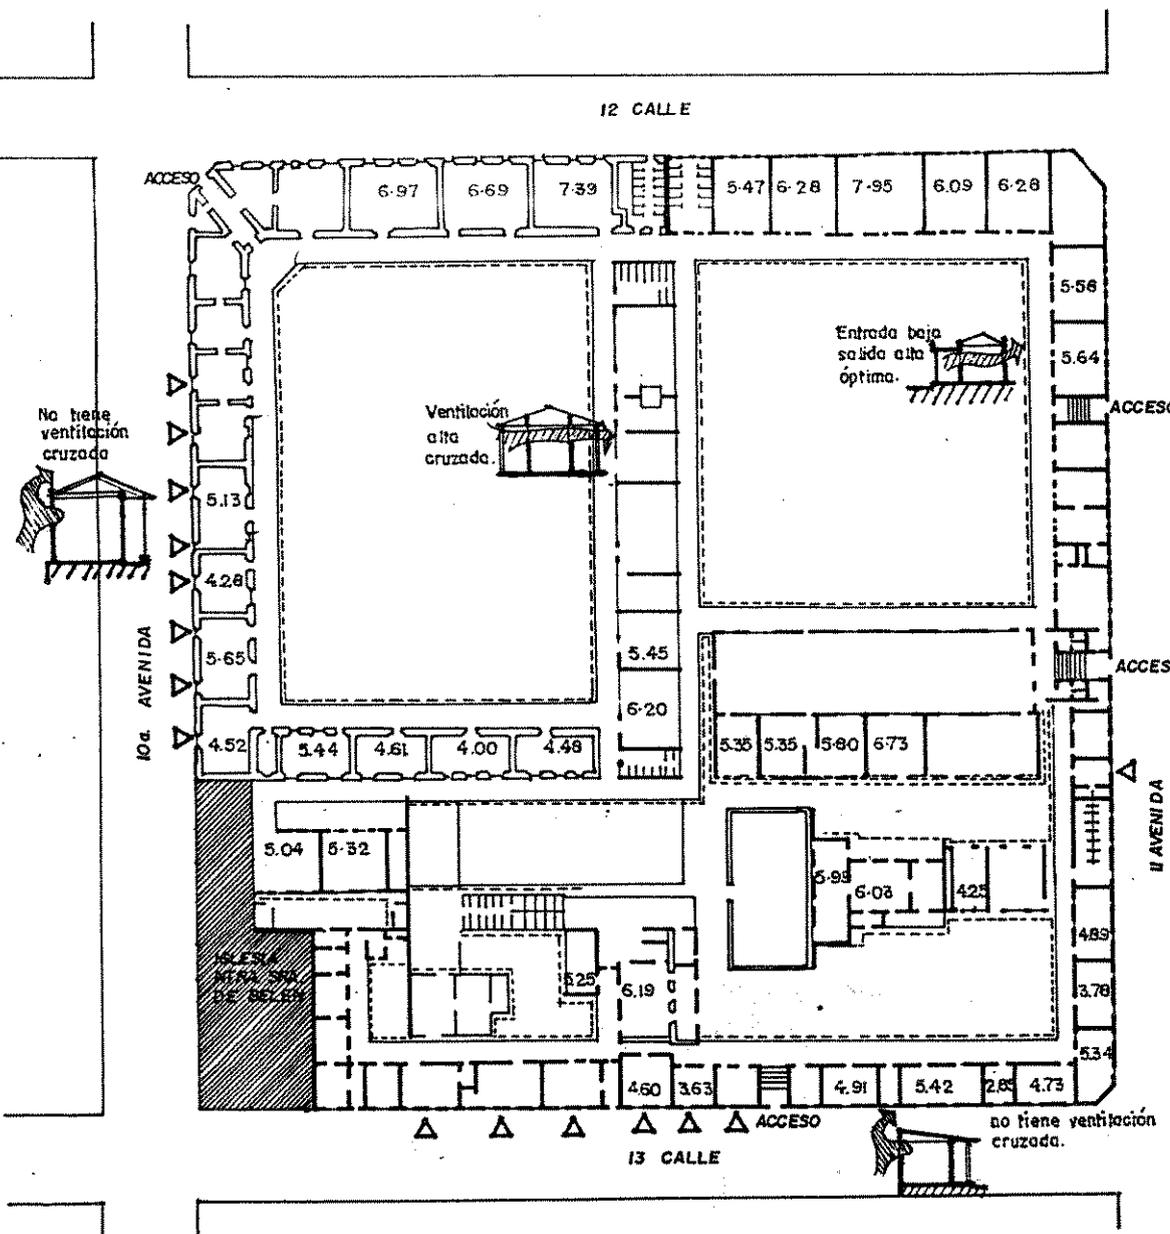
3.2.2 Sanitarias: El edificio posee un red de drenajes interno deficiente en su mayoría con desperfectos, al que no se le da
