UNIVERSIDAD DE SAN CARLOS DE GUATEMALA

FACULTAD DE ARQUITECTURA

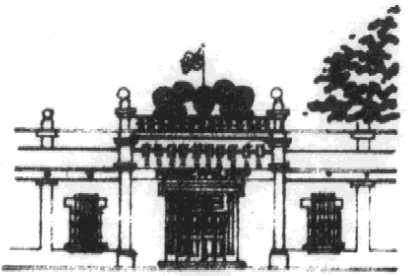
2.2.7 Infraestructura:

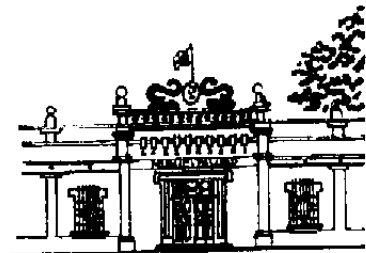
3.3.2.3 Funcionamiento del Edificio que hoy Ocupa la Municipalidad: el edificio que actualmente ocupa la Municipalidad está en la 1ª. Avenida 4-33 de la zona 1 de Santa Cruz del Quiché. Es una construcción antigua y está contiguo a la parroquia de la ciudad. Éste cuenta con 14 ambientes distribuidos según las necesidades de uso y de acuerdo a las políticas de cada Corporación Municipal que ha tenido a su cargo dichas acciones.

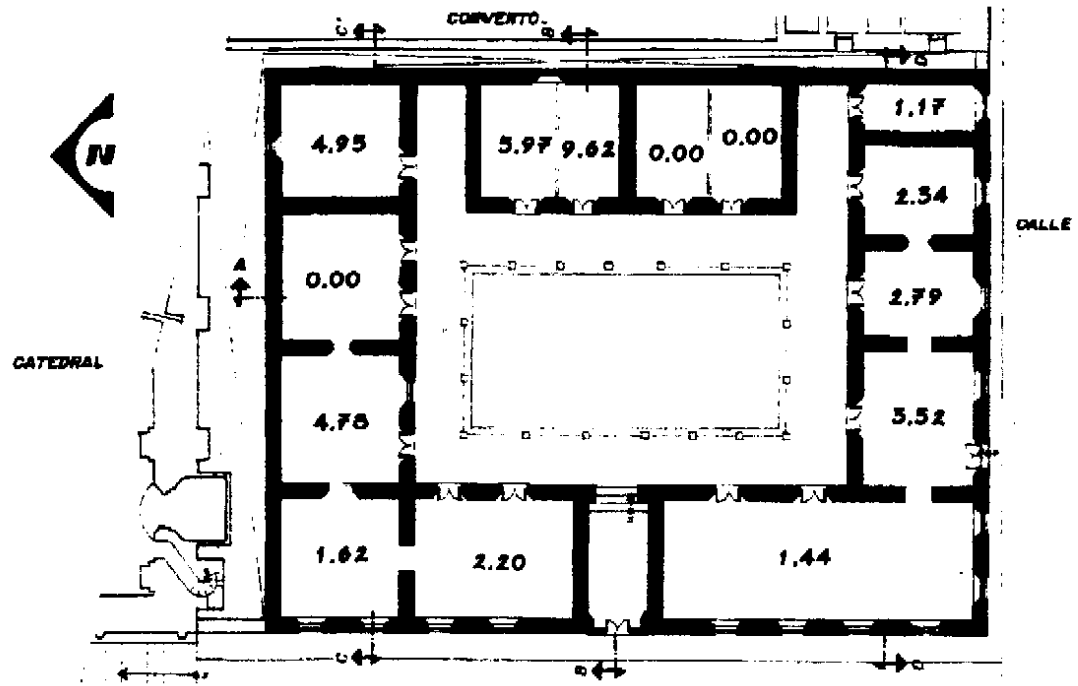
Aquí se aplicó en cada uno de los ambientes la fórmula descrita a continuación:

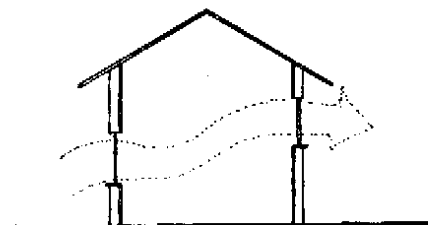
Por lo que se propone la apertura de cuatro ventanas en cuatro distintos ambientes del edificio. Además de la colocación de un ventilador de techo en cada uno de los ambientes y un extractor de olores en cada una de las baterías de servicios sanitarios, los que tendrán la salida en la ventana que se propone abrir para ambos ambientes.

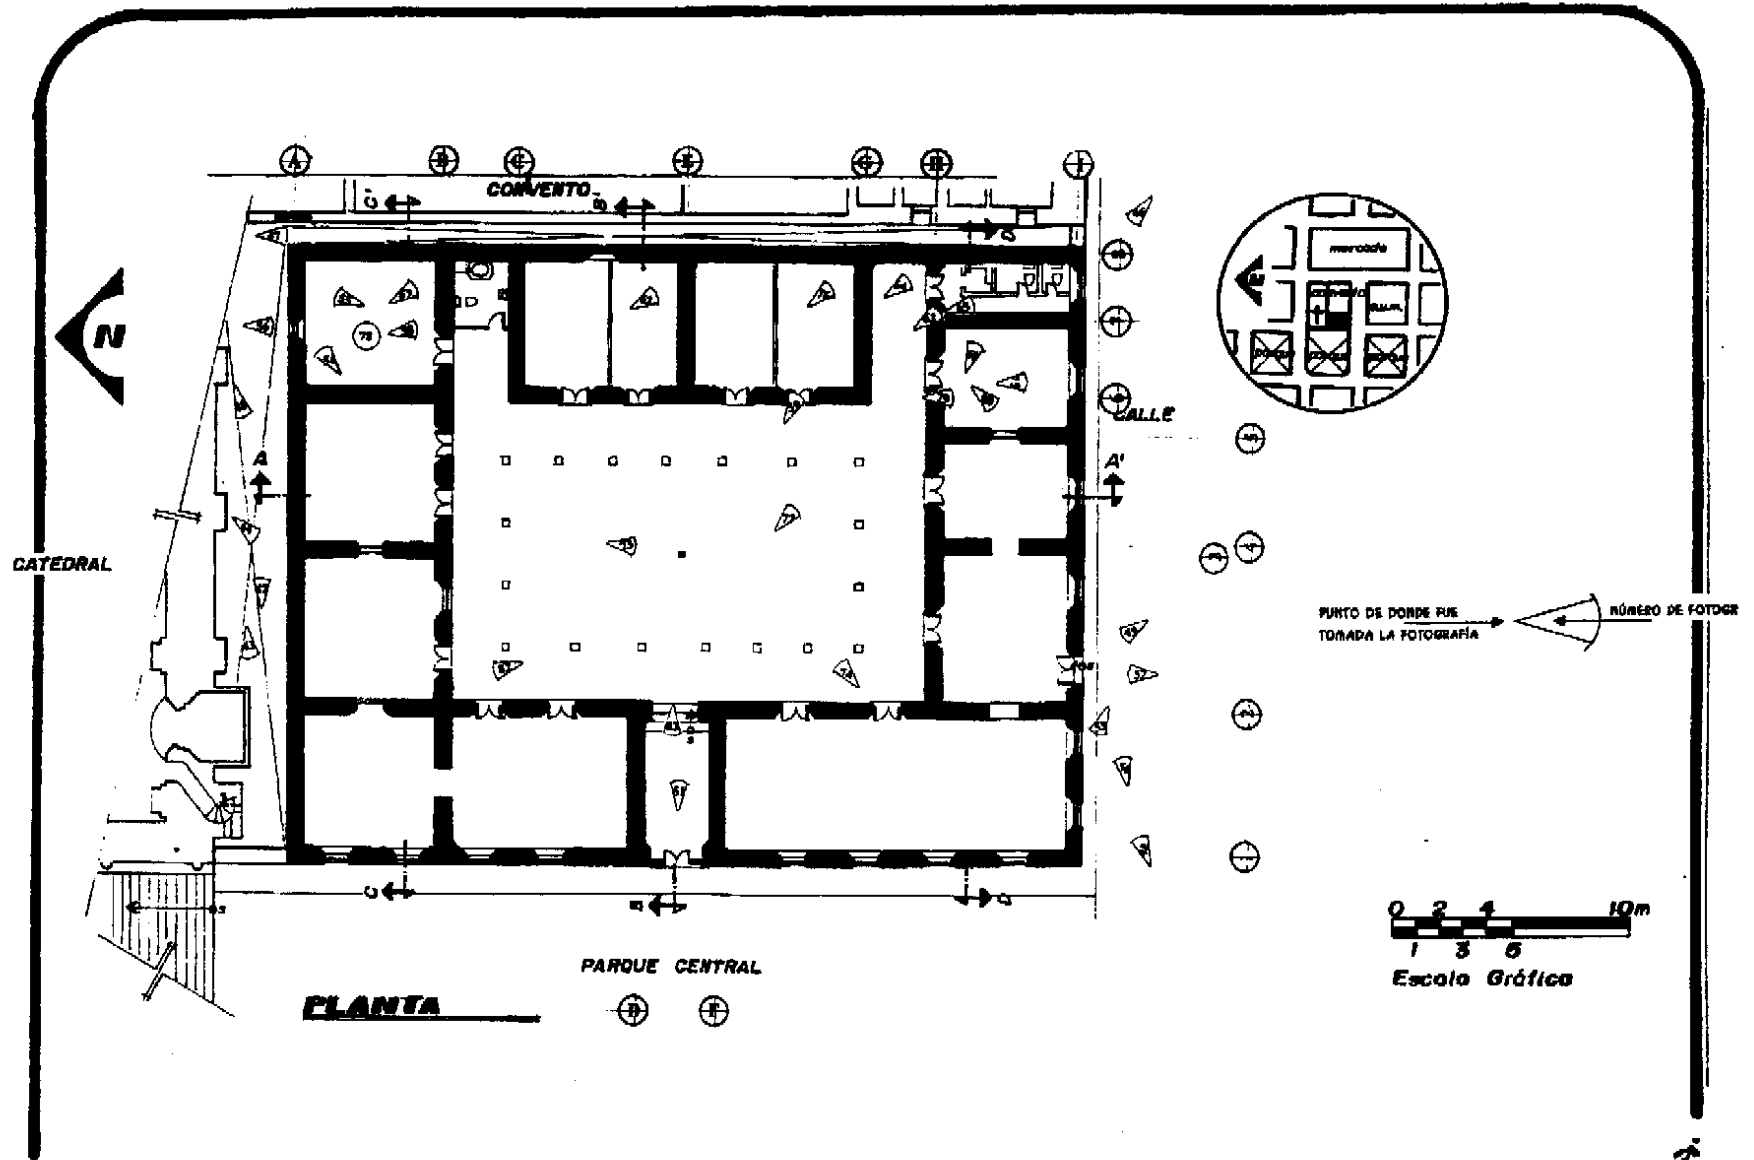
*levantamiento fotográfico
(alteraciones y deterioros)*

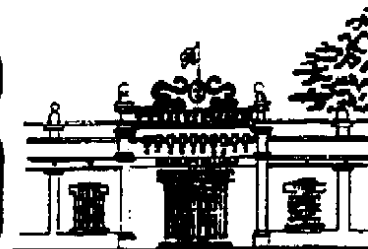
Alteraciones y Deterioros en el edificio de la Municipalidad de Santa Cruz del Quiché (Muros exteriores)

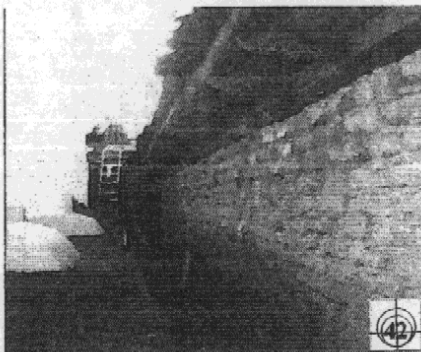
Vista del muro lateral norte del edificio, sin ninguna Clase de revestimiento, bastante húmedo y con presencia de Microflora, falta de mantenimiento

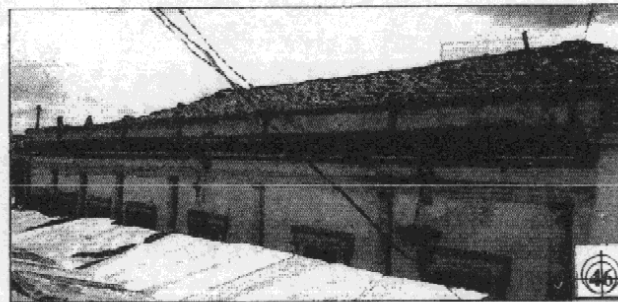
Vista del muro lateral sur del edificio, donde se puede apreciar el deterioro, debido a la Humedad (presencia de microflora y desprendimiento de acabado)

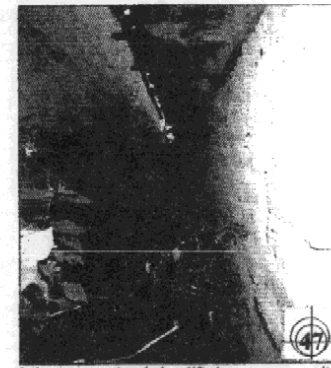
Parte del muro este del edificio y muro colindante con el Convento, se aprecia presencia de macroflora y falta de mantenimiento en piezas de madera

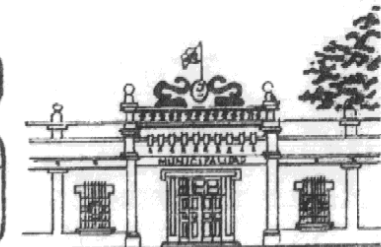
El edificio de la Municipalidad de Santa Cruz del Quiché, sus deterioros y alteraciones

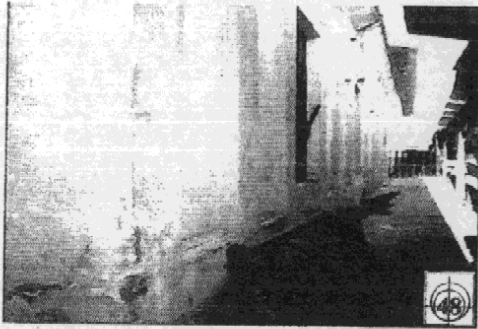
Vista de la elevación lateral sur y algunos deterioros

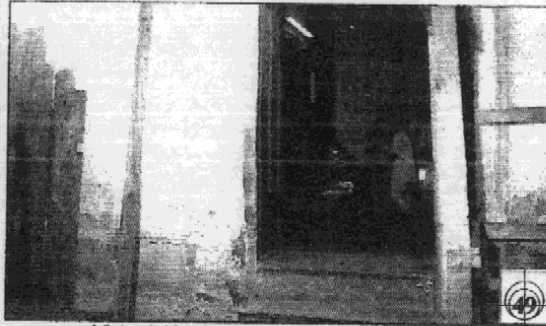
Vista del ingreso secundario al edificio
(algunos deterioros y alteraciones)

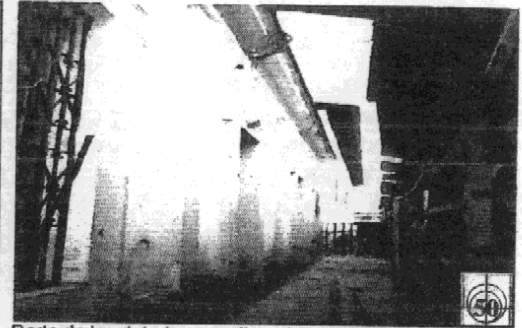
Parte de los deterioros y alteraciones que se encontraron en el edificio, a la izquierda un balcón metálico totalmente diferente a los otros balcones que tienen las otras ventanas

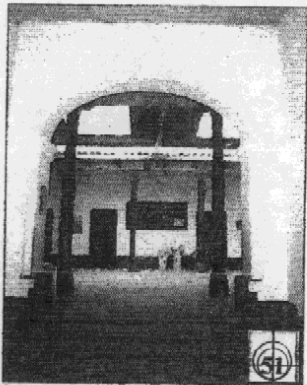
Ingreso principal al edificio Municipal, al fondo, en la parte superior Se puede apreciar la cubierta de lámina con una armadura de madera adosada al edificio, contrastando totalmente con el mismo

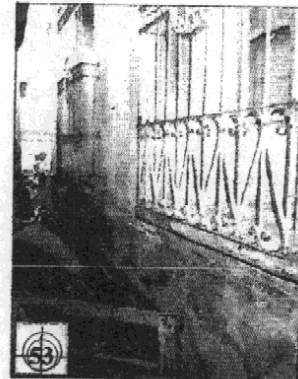
Algunos otros deterioros que ha sufrido el edificio, por factores naturales y Humanos (entre ellos, la falta de mantenimiento)

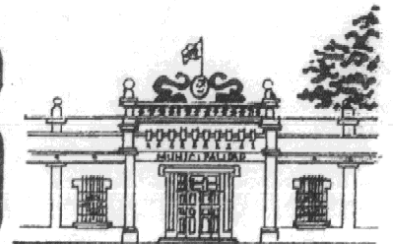
Deterioros y alteraciones dentro del edificio de la Municipalidad de Santa Cruz del Quiché

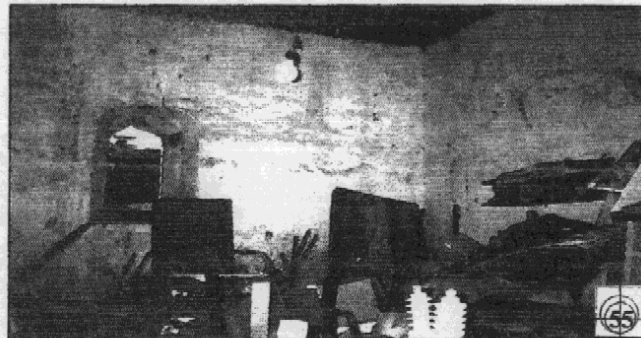
Otra vista del mismo ambiente, la misma ventana (se observa la prolongación de la grieta y además el estado de abandono en el que se encuentra dicho ambiente)

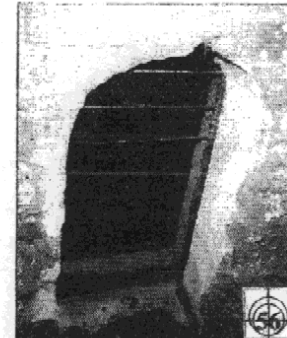
Vista de la misma ventana, desde el exterior, (se observa excesiva humedad y presencia de microflora)

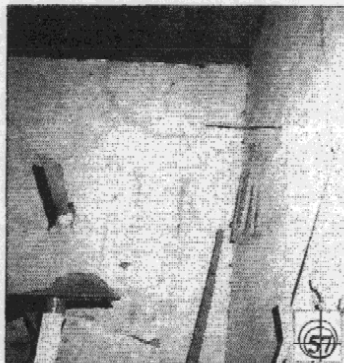
Otra vista del mismo ambiente, donde se puede observar, como la humedad y la falta de mantenimiento ha deteriorado los muros y el cielo falso, además el el abandono en el que se encuentra dicho ambiente

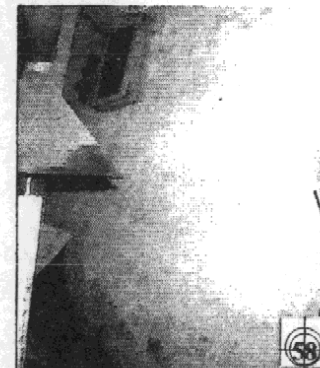
Al igual que en la fotografía anterior, el mismo ambiente, con la diferencia que aquí se observa la parte inferior del muro, donde la humedad es un problema aún mayor, ya que a este ambiente se le fue extraído el piso con que contaba

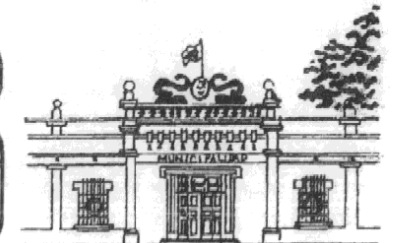
Alteraciones y deterioros en el edificio de la Municipalidad de Santa Cruz del Quiché

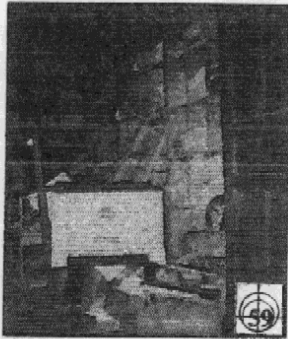
Vista del estado de uno de los Archivos (se observa la falta de mantenimiento)

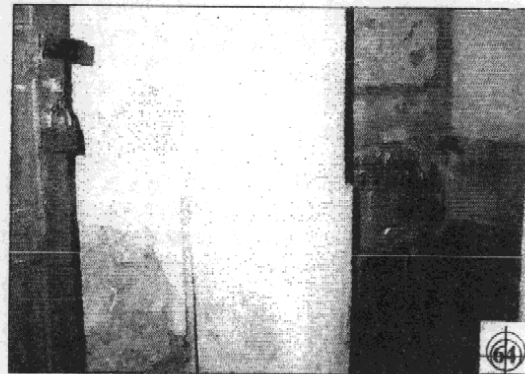
Vista del ingreso a los servicios sanitarios, se observa los deterioros que ha causado la humedad, así como la falta de Mantenimiento (que se observa en todo el edificio)

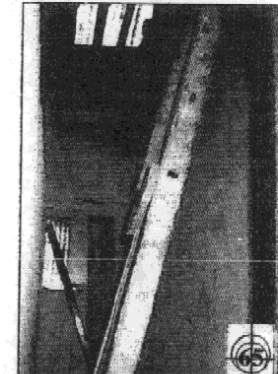
Vista del pasillo de ingreso a los servicios sanitarios (al fondo, el muro totalmente afectado por la humedad en la parte superior)

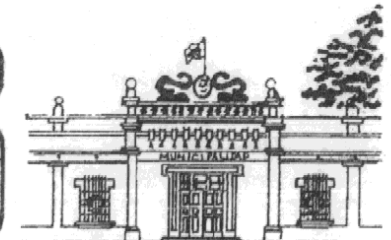
Deterioros y alteraciones en el edificio de la Municipalidad de Santa Cruz del Quiché (Cubiertas)

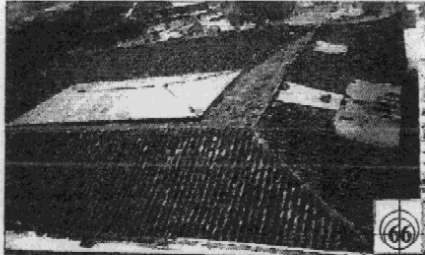
Vistas de la cubierta desde el Convento y hacia el mismo, respectivamente (se observa las alteraciones y Deterioros debido a la falta de mantenimiento y de conciencia en el valor del edificio por parte de las autoridades

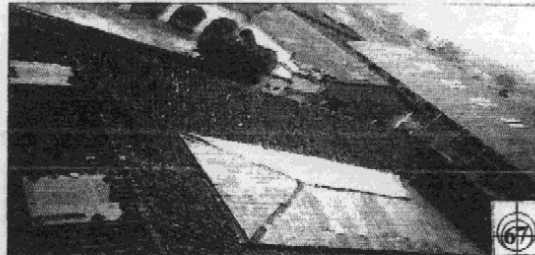
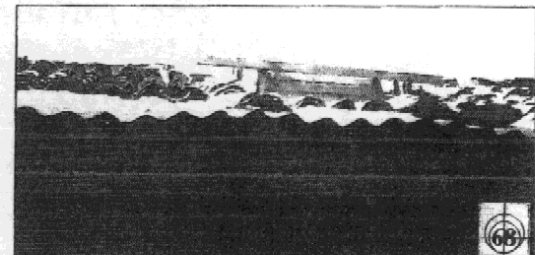
Parte de la cubierta donde se ha colocado lámina de zinc y plástica en vez de teja de barro, como es la cubierta original

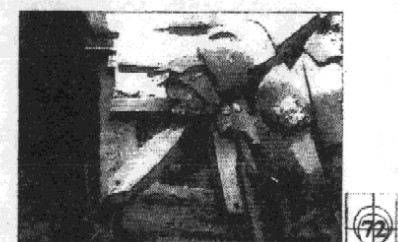
Se observa el deterioro y falta de mantenimiento en distintas áreas de la cubierta Se aprecia la presencia de macroflora en la cubierta Se observa estructura de madera dañada

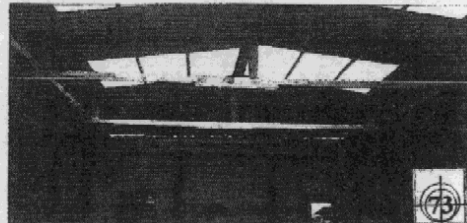
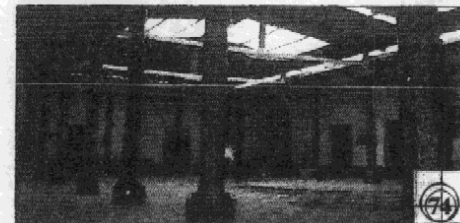
En estas fotografías se observa las alteraciones que se le han hecho al patio central del edificio

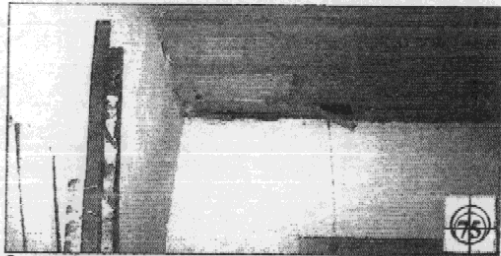
Se puede apreciar el deterioro por falta de mantenimiento

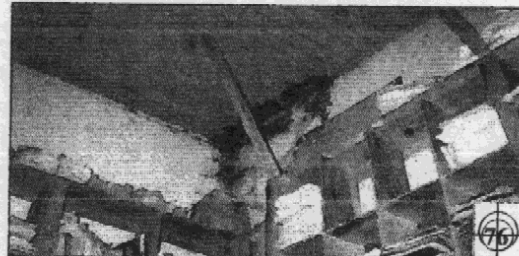
Se observa el daño causado por la humedad en el cielo falso

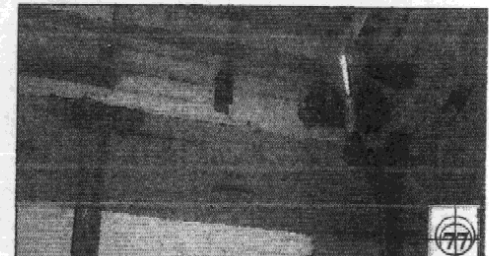
Se aprecia la falta de cielo suspendido en algunas áreas

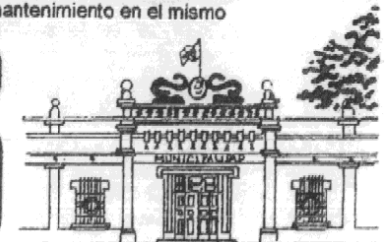
Alteraciones y deterioros en el edificio de la Municipalidad de Santa Cruz del Quiché (Cubiertas)

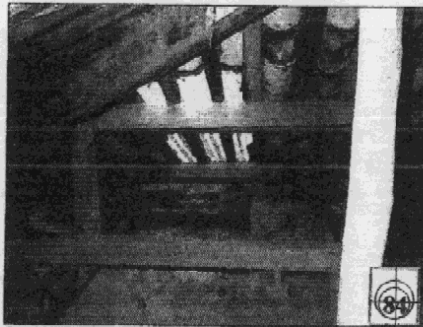
Se aprecia al fondo, el muro dañado por la Excesiva humedad en este ambiente, como en Muchos de los ambientes del resto del edificio

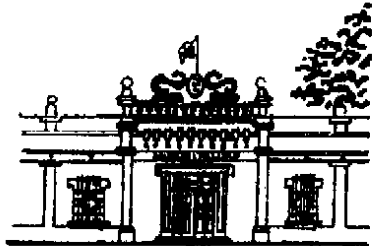
3.6 Diagnóstico del Estado Actual del Edificio: el edificio que actualmente ocupa la Municipalidad de Santa Cruz del Quiché, fue edificado entre los años 1911 y 1916 año en que se inauguró (ver historia de edificio actual de la Municipalidad); dicha edificación ha sufrido algunas alteraciones debido a los requerimientos de uso de cada una de las administraciones que han hecho uso de ésta a lo largo de su historia, lo cual ha generado cambios tanto espaciales y físicos, como ideológicos. Además, con el transcurrir de los años y debido a causas naturales, también ha sufrido bastantes deterioros, que se han ido agravando debido a la falta de mantenimiento y al desconocimiento de su valor histórico y cultural.

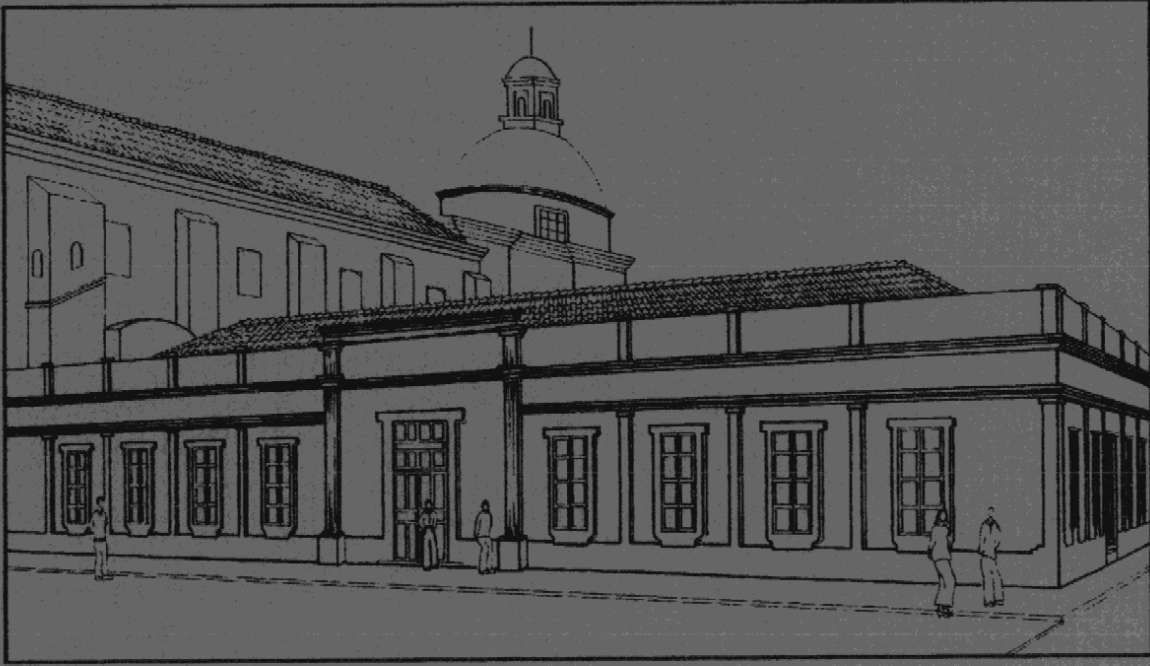
Integraciones																				
De Baldosa de Barro Cocido Impermeabilizada											■	■	■	■						
De Cubierta de Teja de Barro Impermeabilizada											■	■	■	■	■					
De Corredores Interiores													■	■	■	■				
De Dúctos, lámparas y tomacorrientes polarizados													■	■	■	■	■			
De Acabados y Material Faltante													■	■	■	■	■			
Pintura General a Base de Cal													■	■	■	■	■	■		
Aplicación de Fungicidas							■	■	■	■										
De Puertas de Tableros de Caoba																■	■	■	■	■
De Ventanas de madera y vidrio + puertas																■	■	■	■	■
