EDWIN ROLANDO PÉREZ ROBLES

**MANUAL DE CONSERVACIÓN PREVENTIVA PARA SUPERFICIES DE
ESTUCO MODELADO ADOSADO A ARQUITECTURA MAYA**

**UNIVERSIDAD DE SAN CARLOS DE GUATEMALA
FACULTAD DE HUMANIDADES
DEPARTAMENTO DE ARTE**

Guatemala, julio 2017

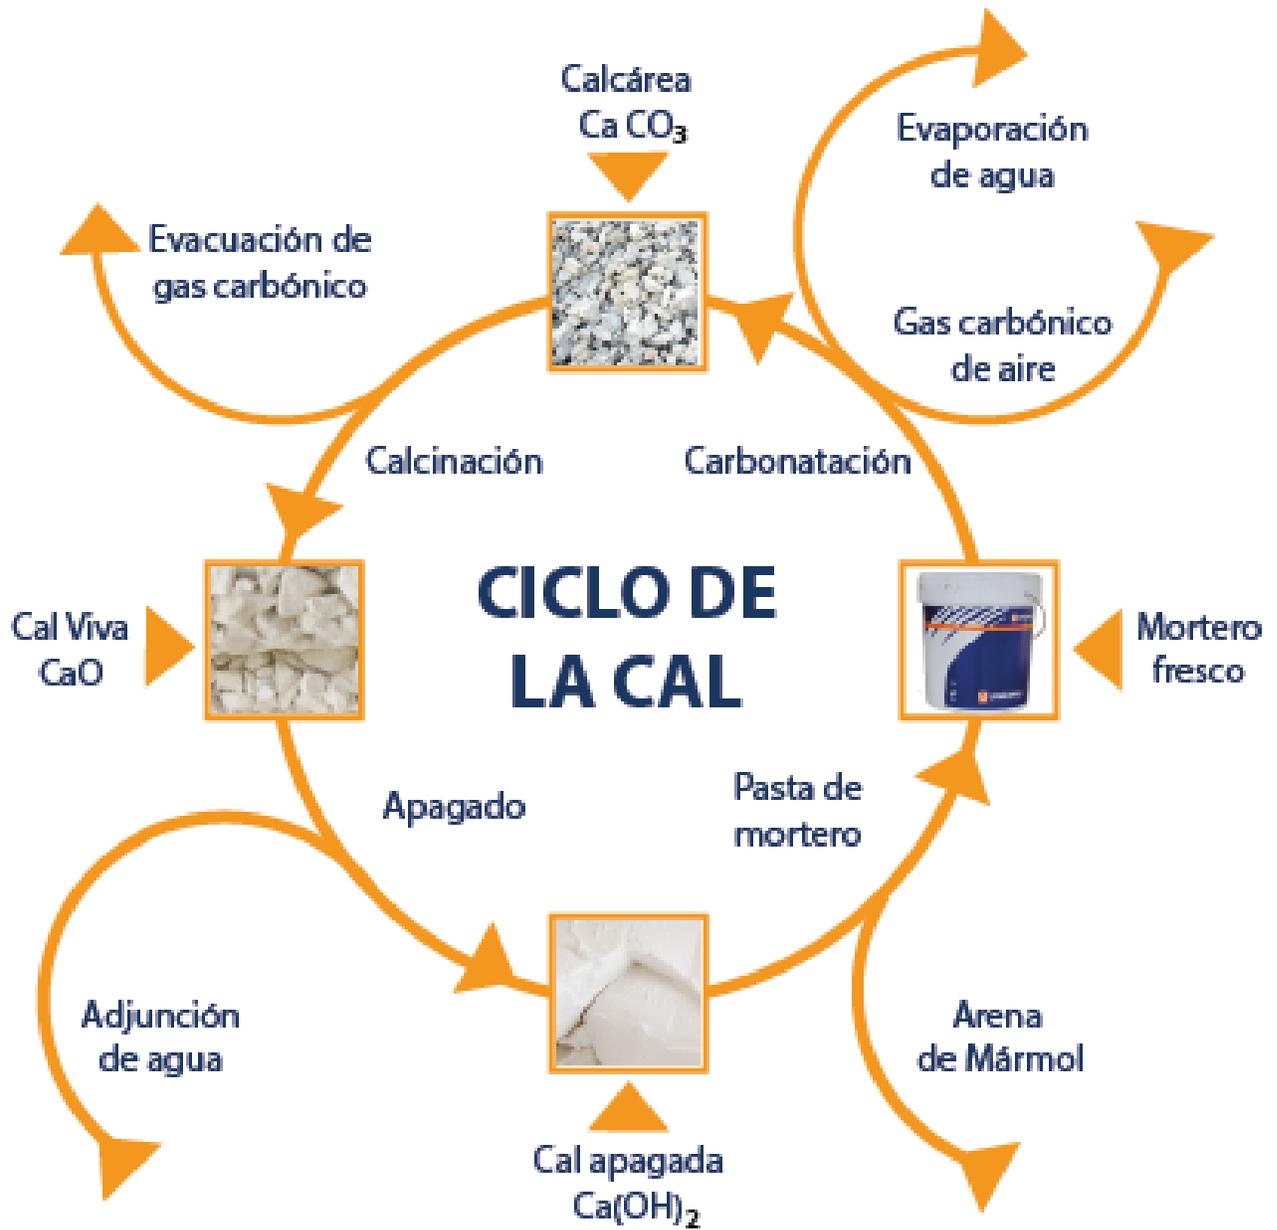
Para la obtención de la cal es necesario entender el ciclo de la misma.

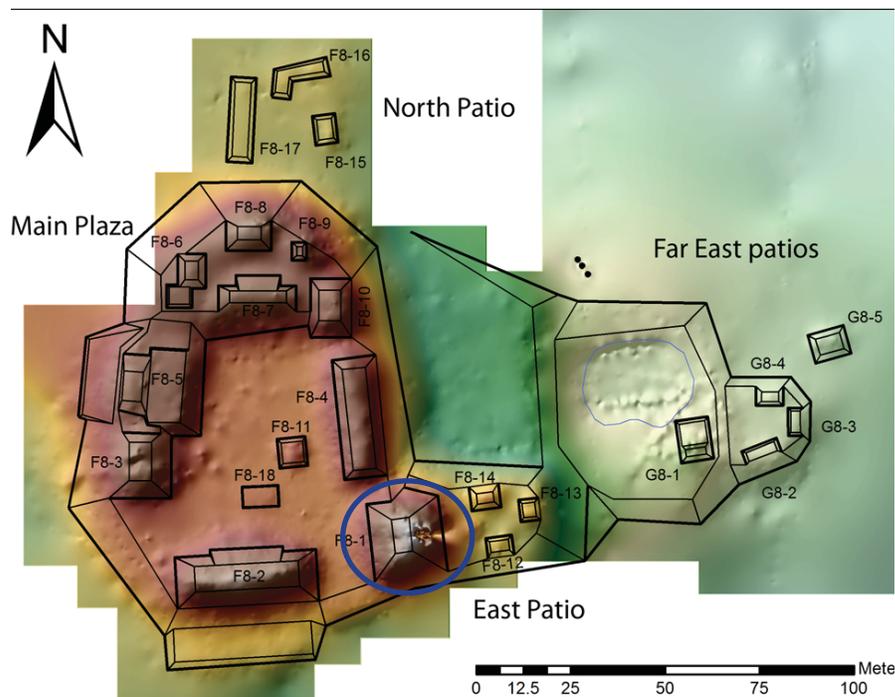
imagen 4. Fuente: Mapa del Grupo El Diablo (Tomado de Garrido et.al 2012)

El Grupo el Diablo, llamado así por la peculiar forma de ser de uno de los trabajadores que acompañó las expediciones de 1978, es un complejo arquitectónico que consta de 23 estructuras de distintas formas y tamaños, y está situada en una zona montañosa en el valle de Buena Vista, con una elevación de unos 1100m snm aproximadamente. Su plaza principal era el sitio de habitación de la dinastía fundadora del Zotz, la dinastía Pach'an, y dentro del complejo arquitectónico está ubicado uno de los templos más extraordinarios y distintivos descubiertos de la Cultura Maya del Clásico Temprano, la Estructura F8-1 llamado el Templo del Sol Nocturno (Román 2011).

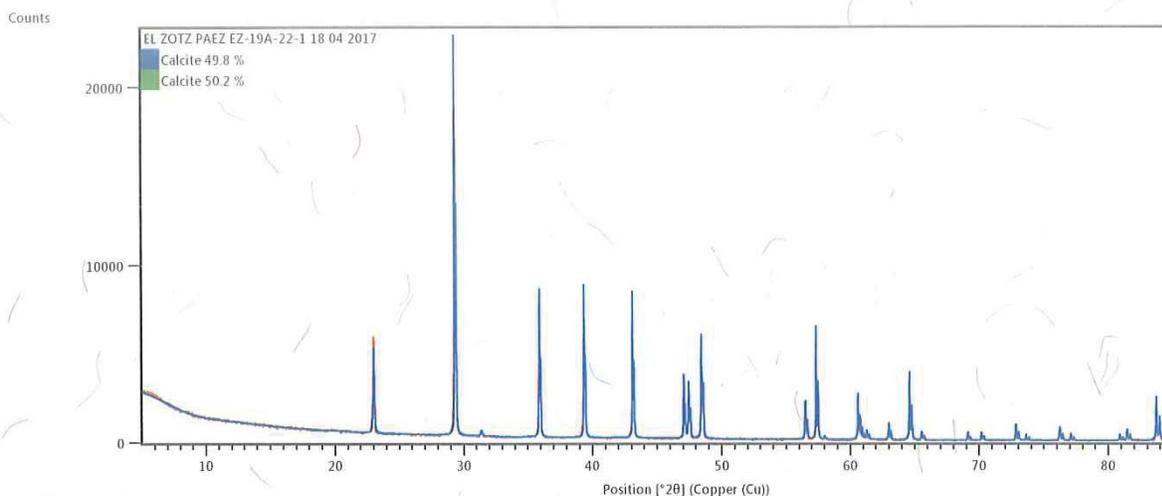
DIFRACCIÓN DE RAYOS X

Fase Mineral	Fórmula	Concentración en % p/p
Calcita	CaCO ₃	100.00%

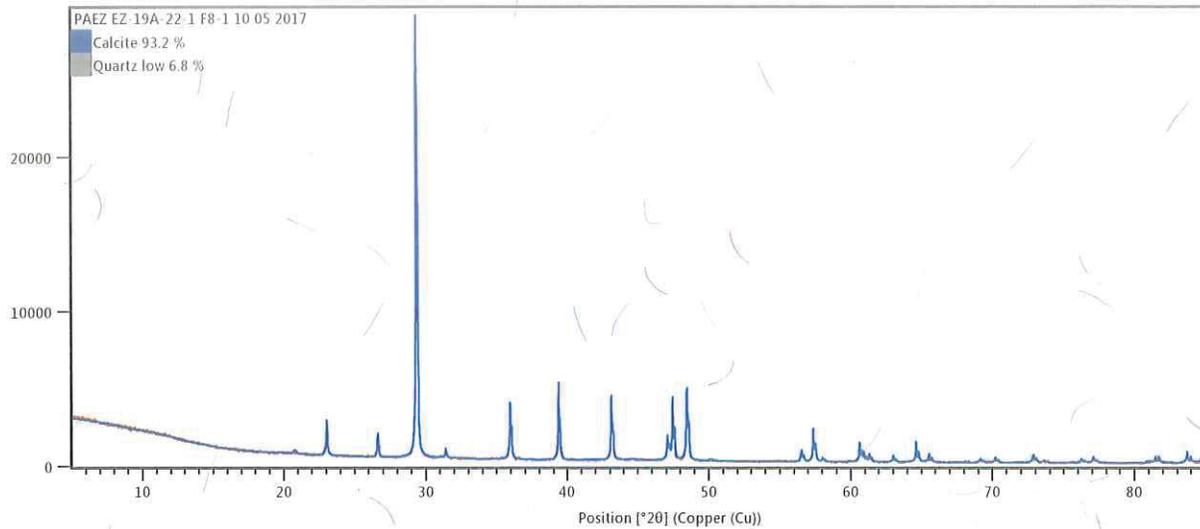
Fase Mineral	Fórmula	Concentración en % p/p
Calcita	CaCO ₃	93.20%
Cuarzo	SiO ₂	6.80%

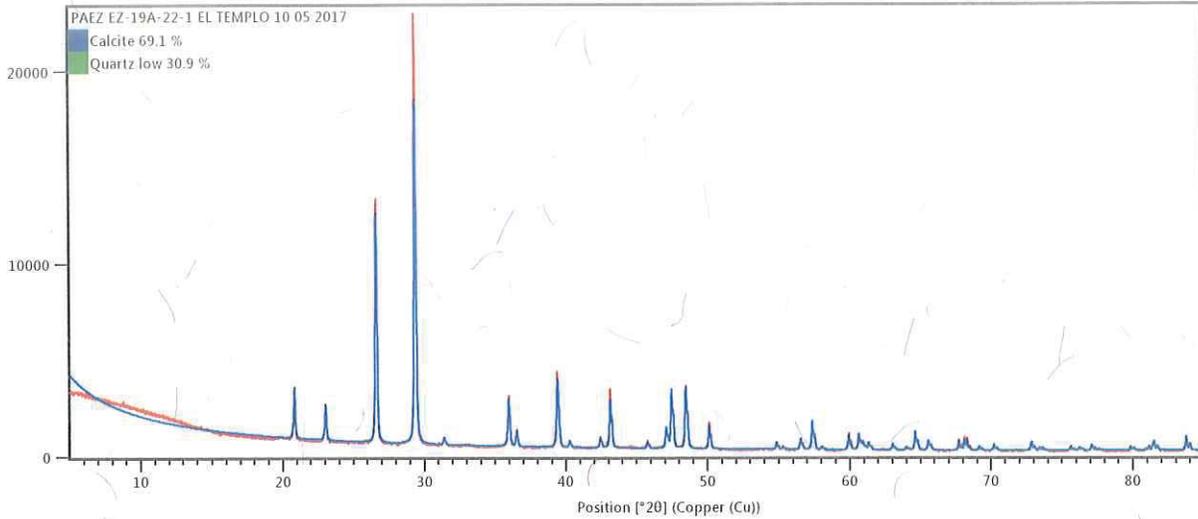
Fase Mineral	Fórmula	Concentración en % p/p
Calcita	CaCO ₃	69.10%
Cuarzo	SiO ₂	30.90%

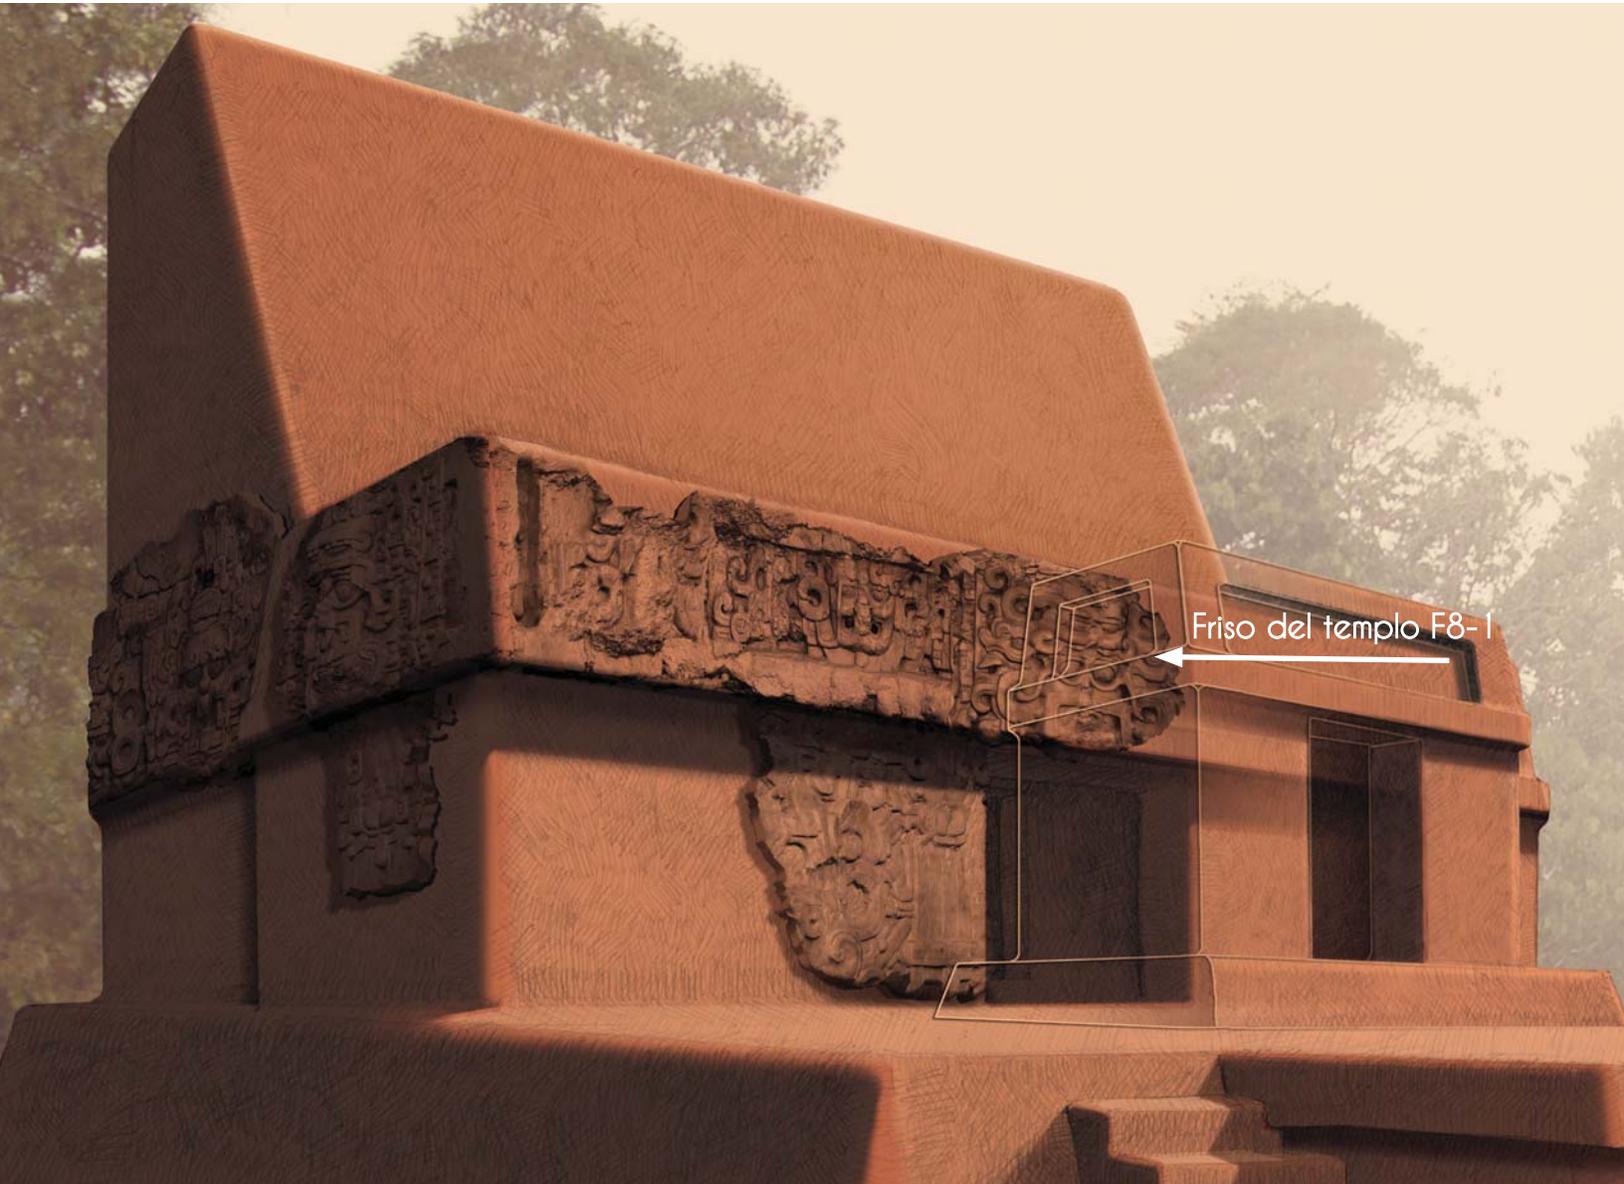
Friso del templo del sol nocturno. Fuente: Temple of the Night Sun, A Royal Tomb at El Diablo, Guatemala (2015) San Francisco

Uno de los primeros agentes de deterioro que afectó la conservación de los mascarones es de carácter constructivo. Es decir, que por su ubicación en la parte superior del edificio (ver imagen del friso del templo del sol nocturno), el friso fue afectado por cuanto las paredes soportaban el enorme peso de la crestería,

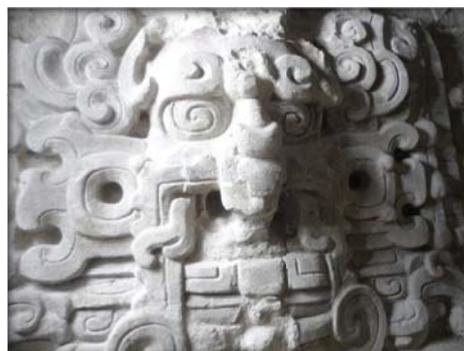
Ficha No. 1

DETERIOROS GENERALES

#	Deterioro	X	Propuesta de Intervención	X
1	Abrasión	X	Limpieza en Seco	X
2	Bordes desgastados	X	Limpieza en húmedo	X
3	Pérdida de elementos	X	Limpieza Química	X
5	Pérdida de policromía	X	Eliminación de Sales	X
6	Pérdida de estuco	X	Eliminación de Raíces	X
7	Sales solubles	X	Consolidación	X
8	Sales insolubles	X	Consolidación de fisuras	X
9	Ataque biológico	X	Consolidación de grietas	X
	Pérdida de aditamento	X	Consolidación de Bordes	X
10	Marcas	X	consolidación de fragmentos	X
11	Erosión	X	Unión de fragmentos	X
12	Fisuras	X	Resane de fisuras	X
13	oquedades	X	Resanes estructurales	X
14	Faltantes	x	Integración cromática	
15	Distorsión		Inyección de cal	X
16	Alteraciones	X	Aspersión de agua de cal	X
17	Manchas	X		
18

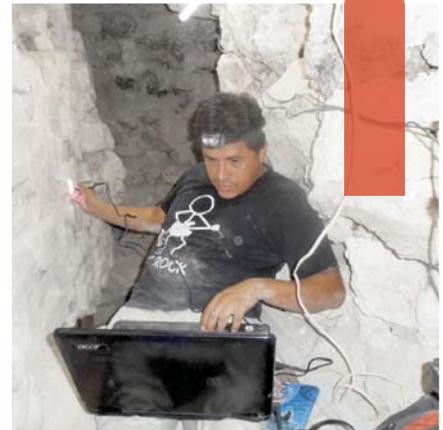
Registro preliminar

Registro fotográfico, ficha clínica y análisis de daños

El registro fotográfico es el primer paso a realizar antes de la intervención, con el fin de tener un completo registro de todas las áreas a tratar, dejar ejemplos de la condición original de los objetos a intervenir, así como parte del análisis de los daños antes de la intervención. Este registro se lleva antes, durante y al finalizar la intervención.

Con el registro gráfico preliminar es posible hacer un análisis de los daños y las causas que lo propiciaron; hacer un estudio completo de los materiales constitutivos, registrar también el contexto, y soportar datos como el ambiente en que permanecen, a fin de mejorar la comprensión de la totalidad del objeto y

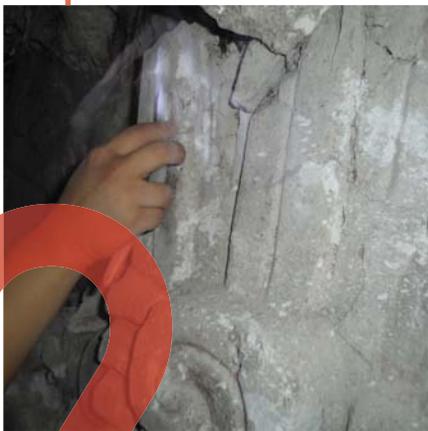
Limpieza mecánica en seco

La limpieza mecánica consiste en retirar las partículas de polvo alojadas en la superficie del estuco. Por el tipo de material, se realizó la limpieza únicamente en seco, sin la utilización de químicos, para evitar hacer más frágil el estuco ya que se puede ver afectado por la acción del agua. Al limpiar las zonas a tratar fue posible mejorar la visión de las áreas que requerían tratamientos más urgentes y los daños que afectaban la estructura de los mascarones.

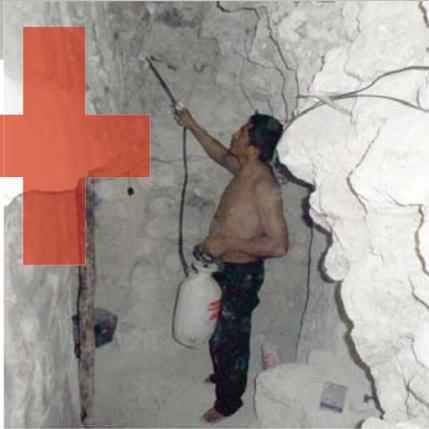
Consolidación de fisuras, grietas y bordes

Es importante mencionar que la consolidación inicia desde que se efectúa la aspersión de agua de cal, sin embargo una acción más visible de este paso es la aplicación de resanes en grietas, fisuras y bordes, con lo cual se consigue mantener la estabilidad de los estucos.

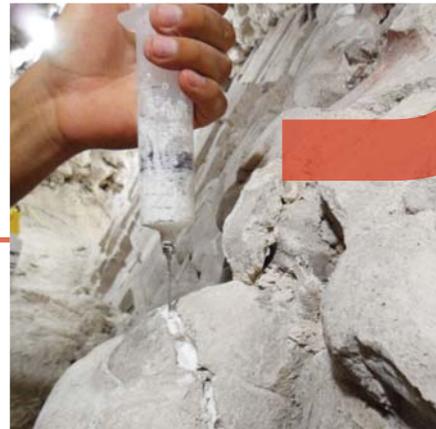
Consolidación

Resane de fisuras con pasta elaborada con cal y arena

La cal actúa de manera exotérmicamente con lo que las áreas a secarse inicialmente son las externas, y el tiempo de fraguado interno es mayor, en caso de que exista contracción del resane es necesario aplicar nuevamente la pasta cuidando de cubrir únicamente el área frágil.

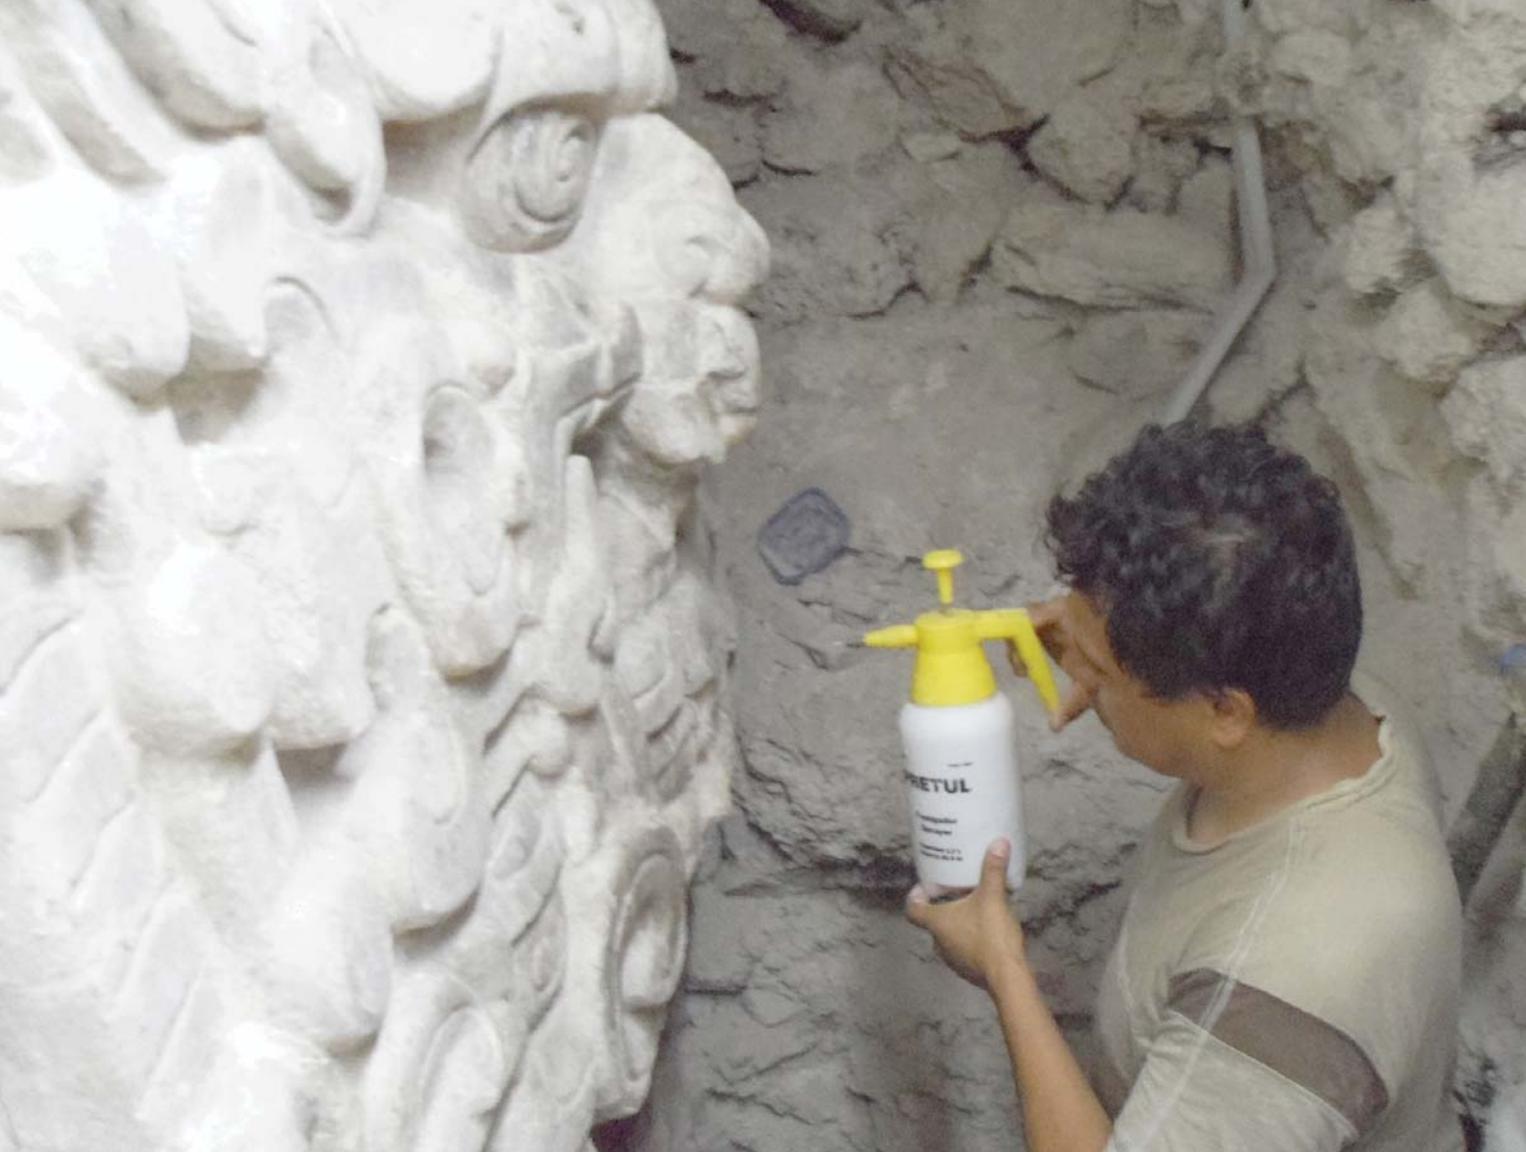
Aspersión con agua y alcohol isopropílico

La aspersión consiste rociar con gotas muy finas, impregnando toda la superficie del objeto a intervenir, es decir que la superficie se rocía con aspersores como un paso previo a la aspersión con agua de cal. La proporción del compuesto es al 1:1 peso a peso (p/p). utilizando químicos de grado supra puro, evitando que contengan impurezas. En este caso se usó alcohol isopropílico al 99% y el agua destilada o desmineralizada. Este compuesto ayuda a romper la tensión superficial del estuco, con lo cual se propicia una más profunda e intensa penetración del agua de cal en los poros de la pared.

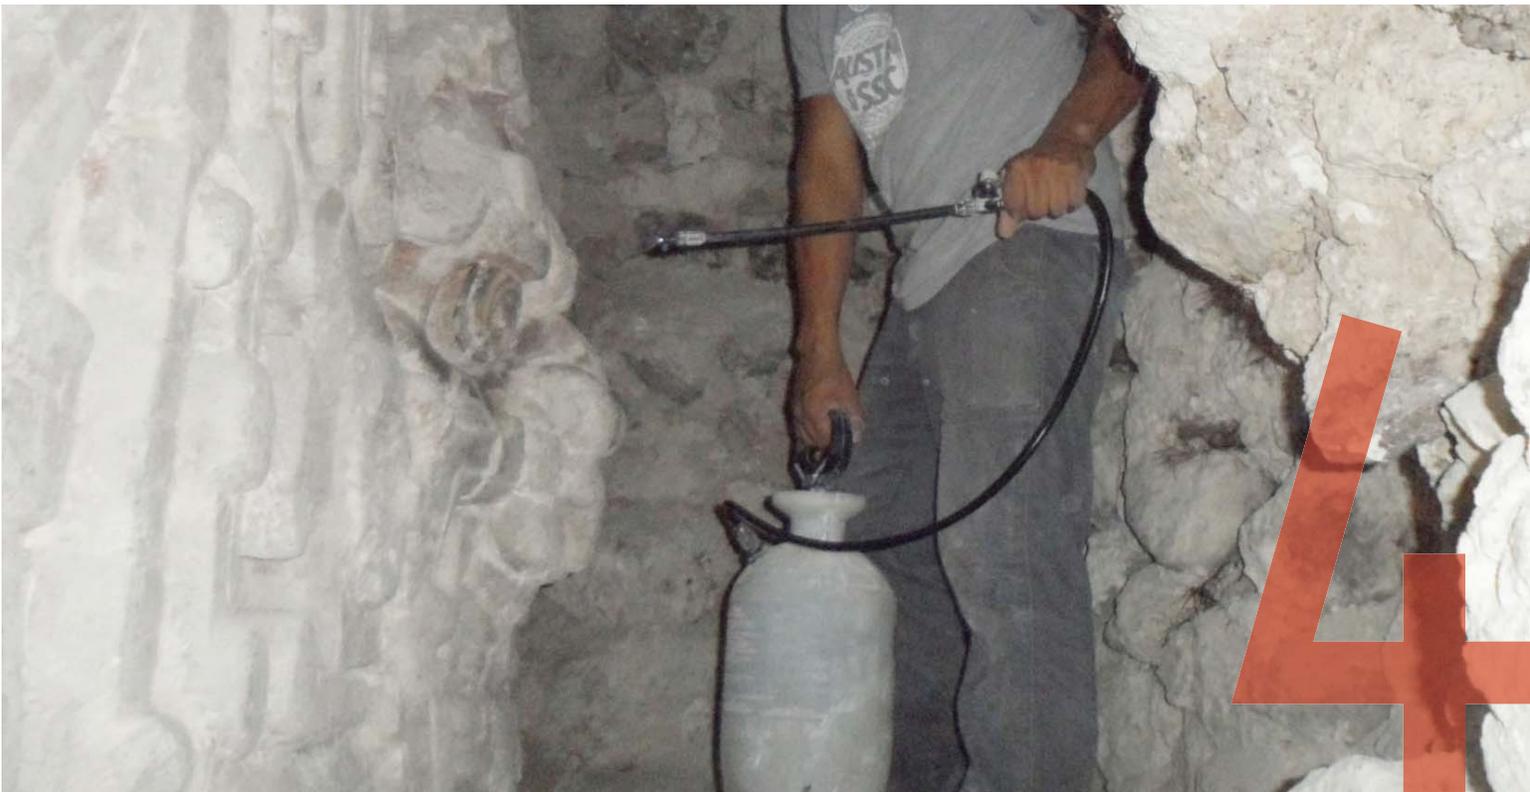
La aspersión con agua de cal debe hacerse de manera periódica durante todo el proceso de tratamiento de los estucos, pudiendo realizarse una o dos veces al día aplicando primero el agua con alcohol y luego una aspersión con agua de cal.

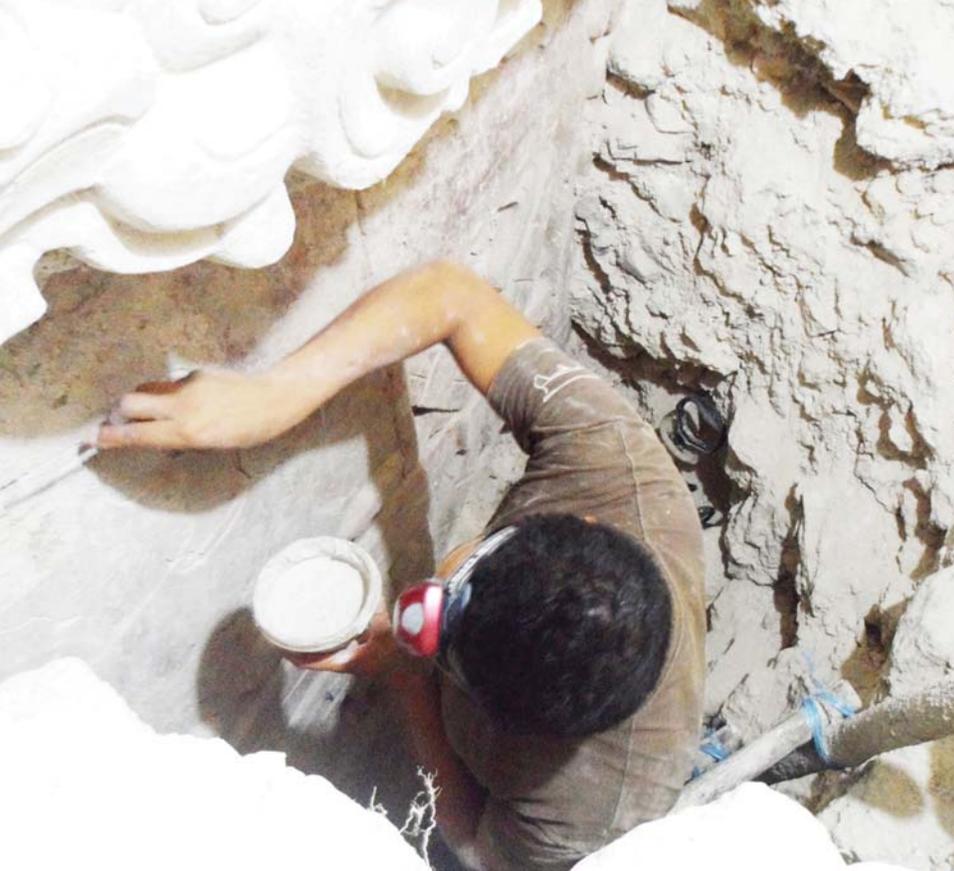
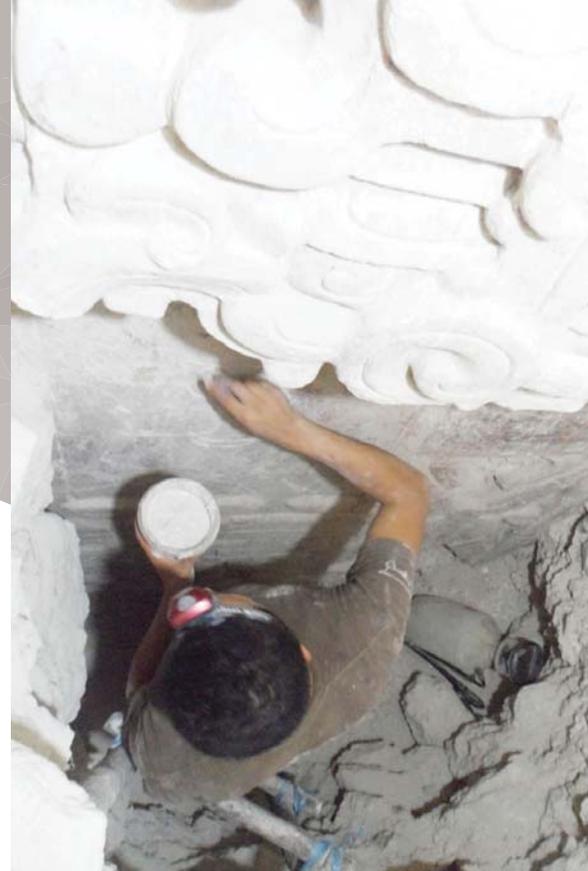
a un 100% según sea la necesidad de la mezcla, teniendo en cuenta que a mayor cantidad de agua de Chaká, más líquida será la mezcla.
