UNIVERSIDAD DE SAN CARLOS DE GUATEMALA
FACULTAD DE AGRONOMIA
INSTITUTO DE INVESTIGACIONES AGRONOMICAS

SEGUNDA EVALUACION DE TRES PRACTICAS DE
CONSERVACION DE SUELOS EN LA CUENCA
DEL RIO PENSATIVO, SACATEPEQUEZ

Guatemala, mayo de 1990

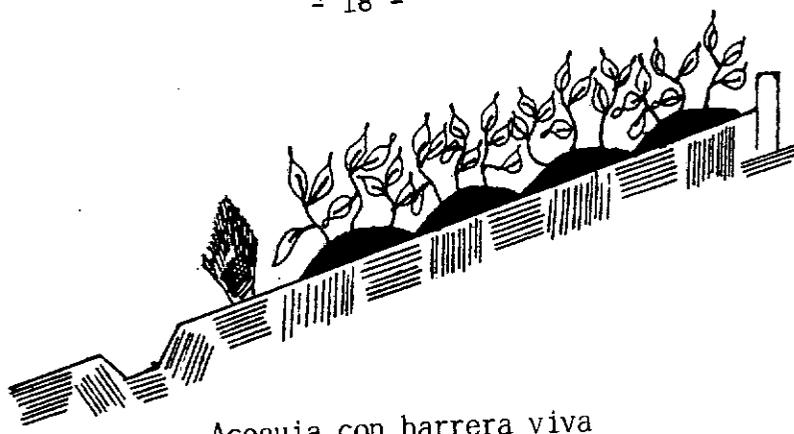
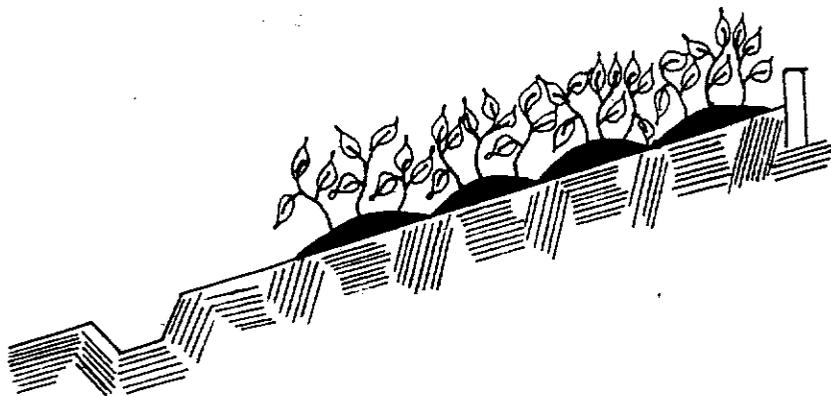
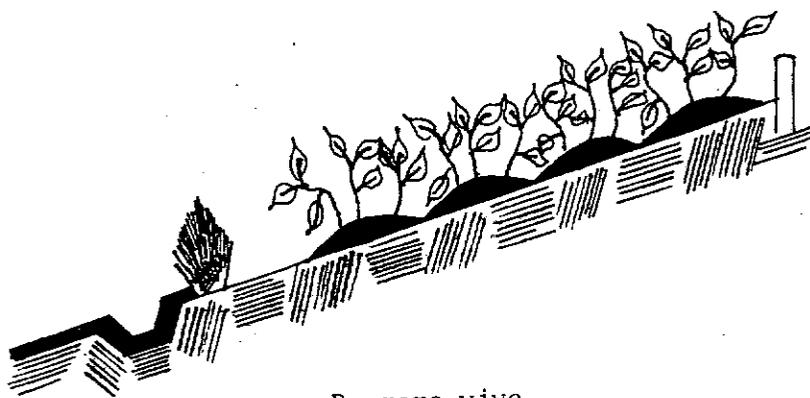
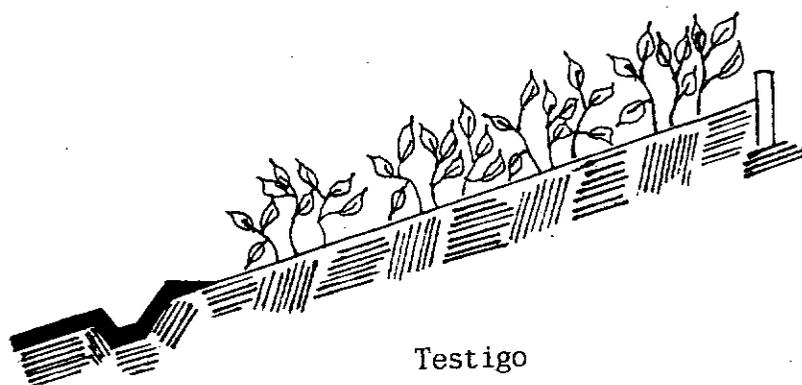
FIGURA 2. Sección transversal de los tratamientos evaluados con cultivo de frijol.

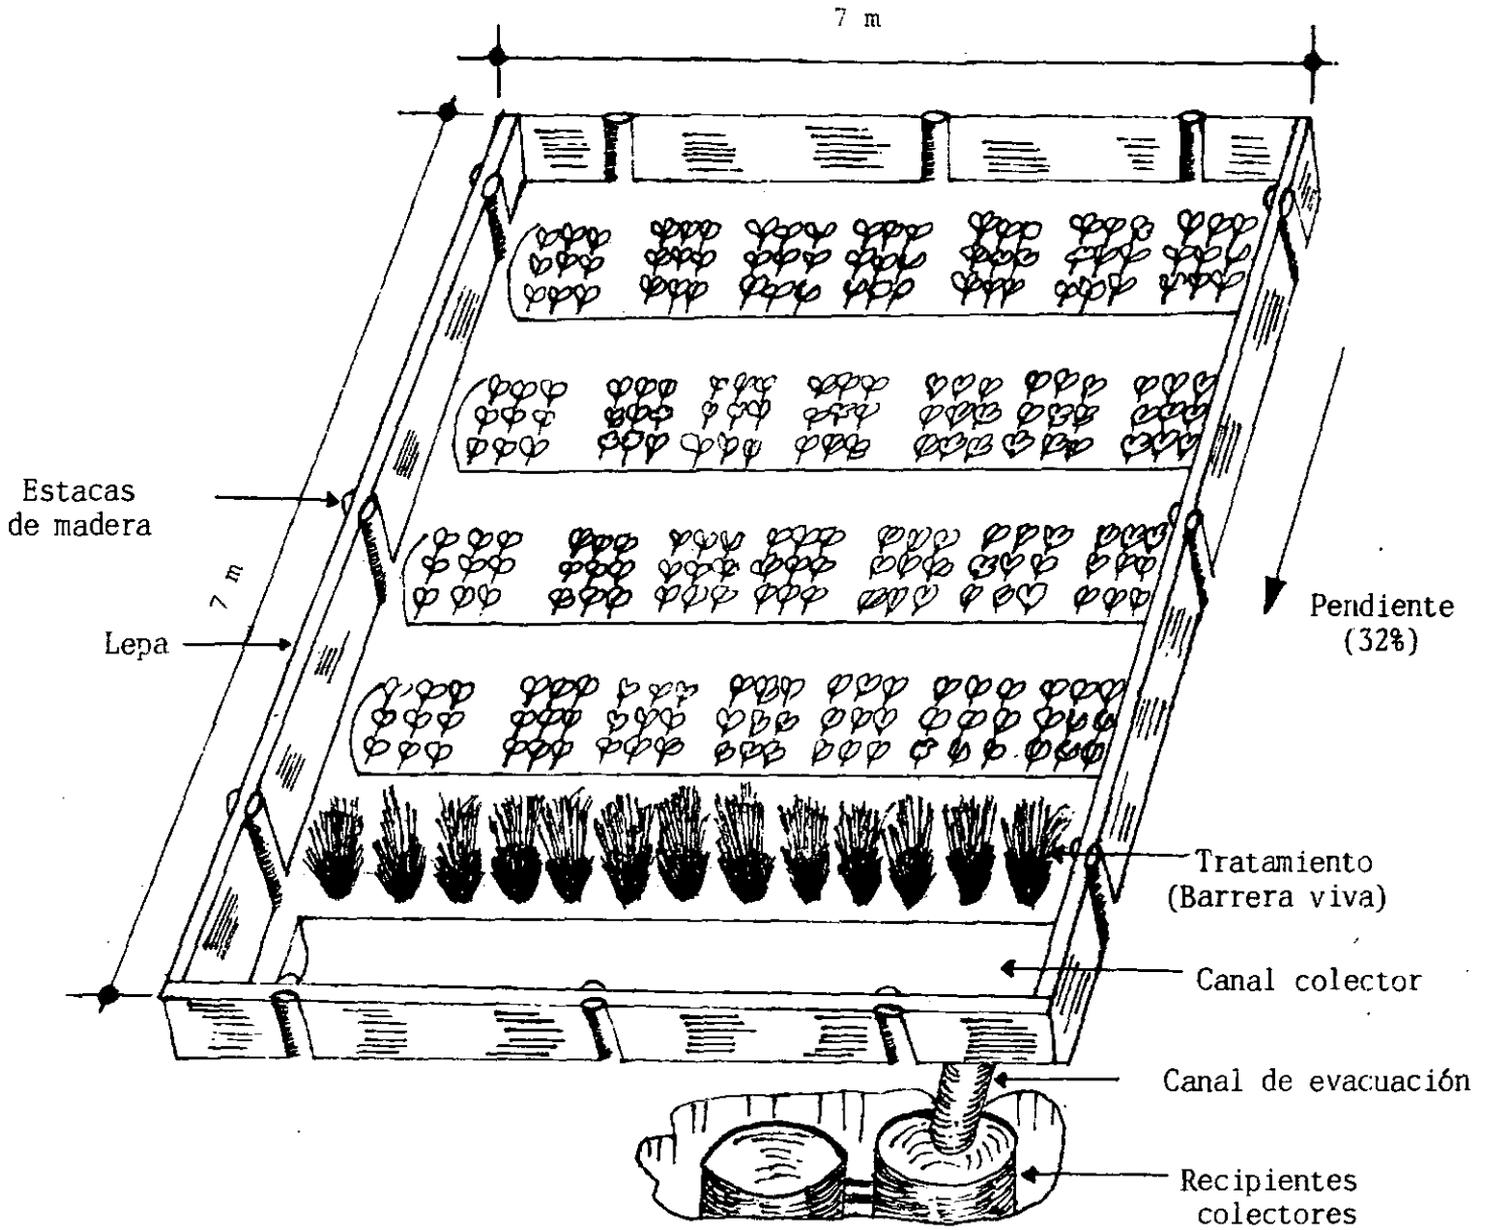
Como recipientes colectores se utilizaron toneles plásticos de 200 litros de capacidad, instalando dos por cada parcela, requerimiento determinado por Revolorio (1987), con base al escurrimiento máximo posible para el área por el método racional modificado. Los toneles fueron colocados en agujeros de 1.5 m^3 , quedando 0.10 m más bajo que el nivel del canal de evacuación, estos toneles se conectaron en su parte superior con un tubo de p.v.c.

FIGURA 3. Esquema de una parcela de escorrentía establecida en el ensayo

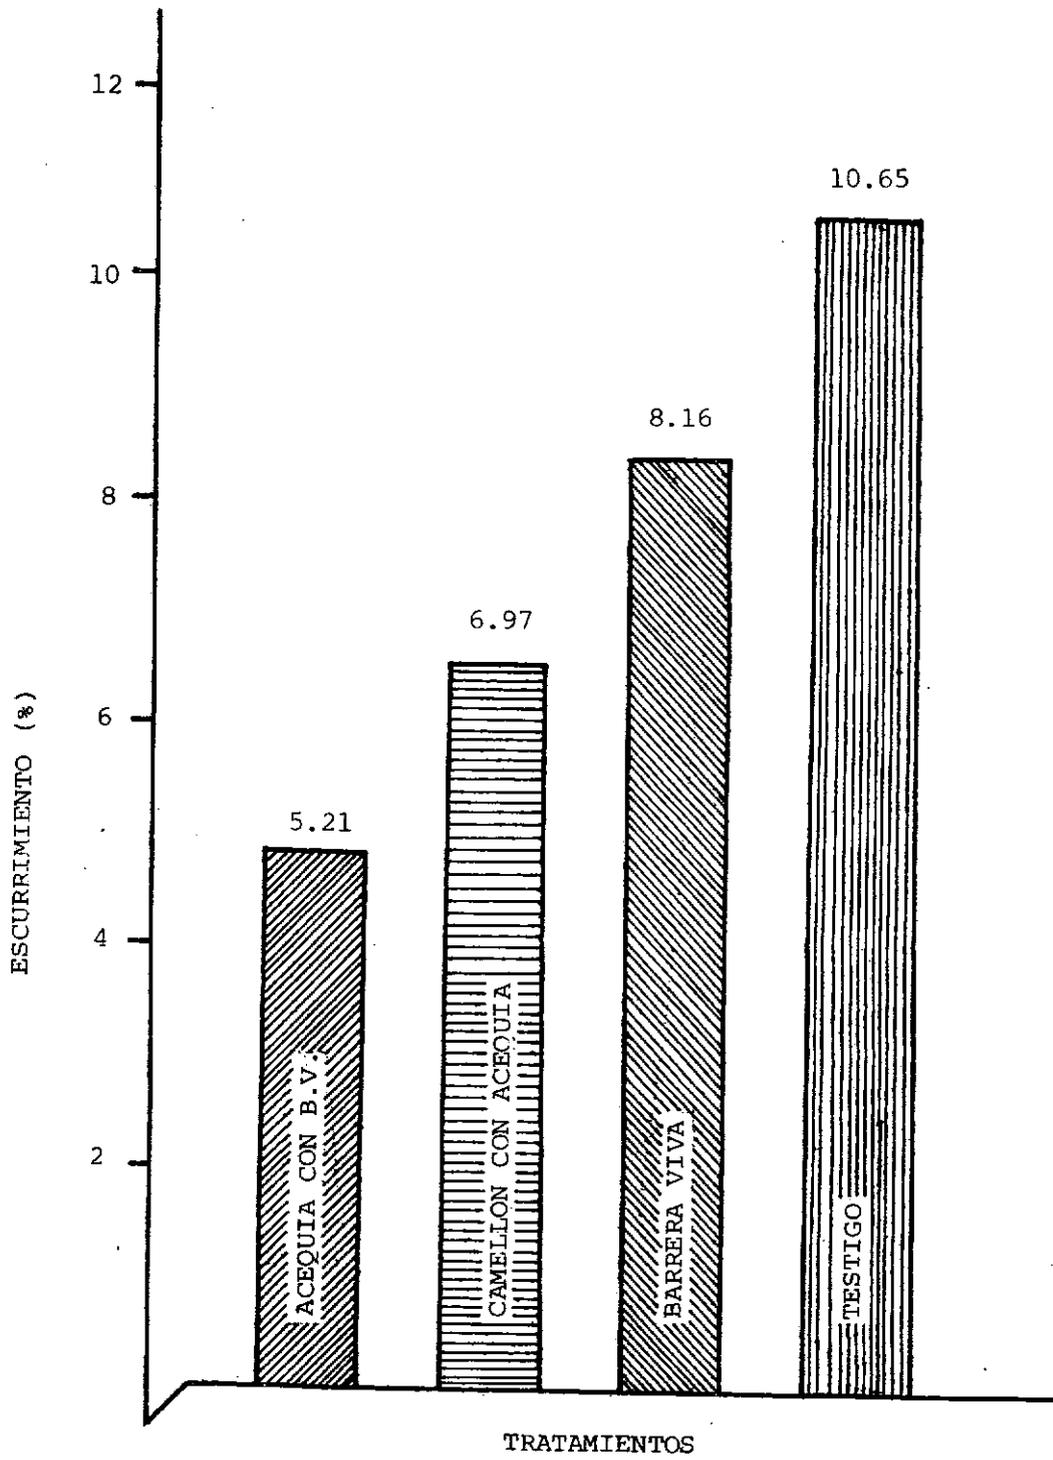
El volumen total de la escorrentía superficial registrada durante el período de estudio para los diferentes tratamientos fue: acequia con barrera viva $8.86 \text{ m}^3/\text{ha}$ equivalente a 5.21 %, camellón en contorno con acequia $12.46 \text{ m}^3/\text{ha}$ (6.97 %), barrera viva $13.38 \text{ m}^3/\text{ha}$ (8.16 %) y en el testigo que fué donde se registró el mayor valor $17.80 \text{ m}^3/\text{ha}$ (10.65 %) Figura 4.

Figura 4. Escurrimiento superficial registrado en las parcelas de escorrentía, 1988.

Con estos valores se puede observar que la relación en cuanto a escorrentía entre el testigo y el tratamiento acequia con barrera viva es de 2 a 1. Con respecto al camellón en contorno con acequia, la relación es de 1.4 a 1. En el tratamiento barrera viva, la relación es de 1.3 a 1; lo cual demuestra que la barrera viva obstaculiza el material erosionado; sin embargo, pasa a través de la misma un alto porcentaje de escurrimiento.

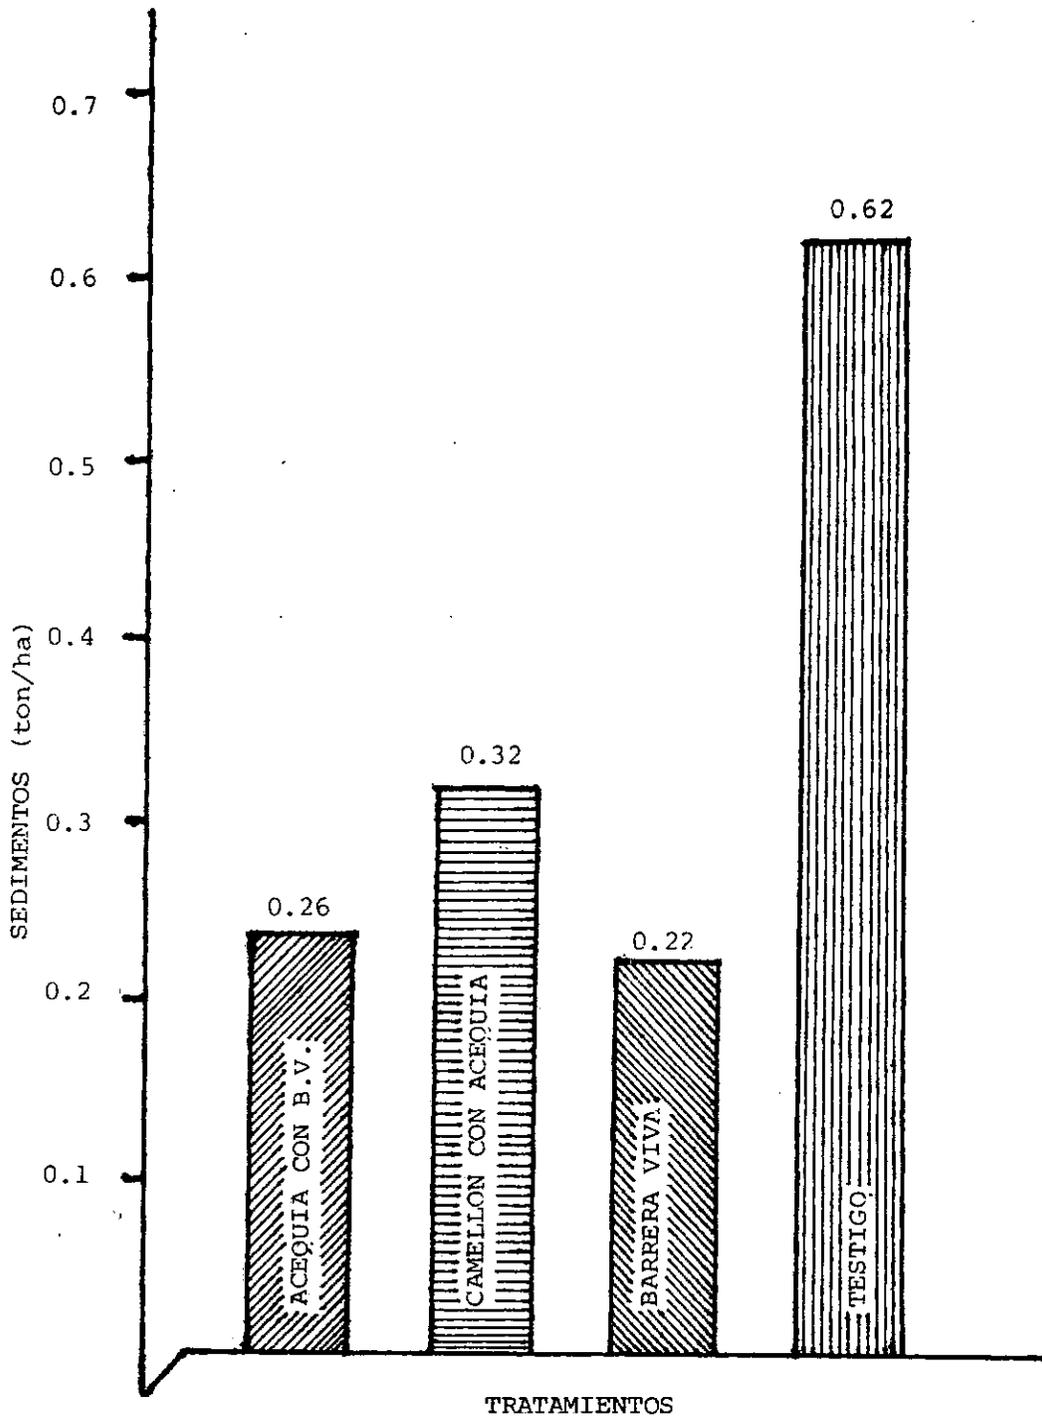
Figura 5. Sedimentos producidos en las parcelas de escorrentía, 1988.

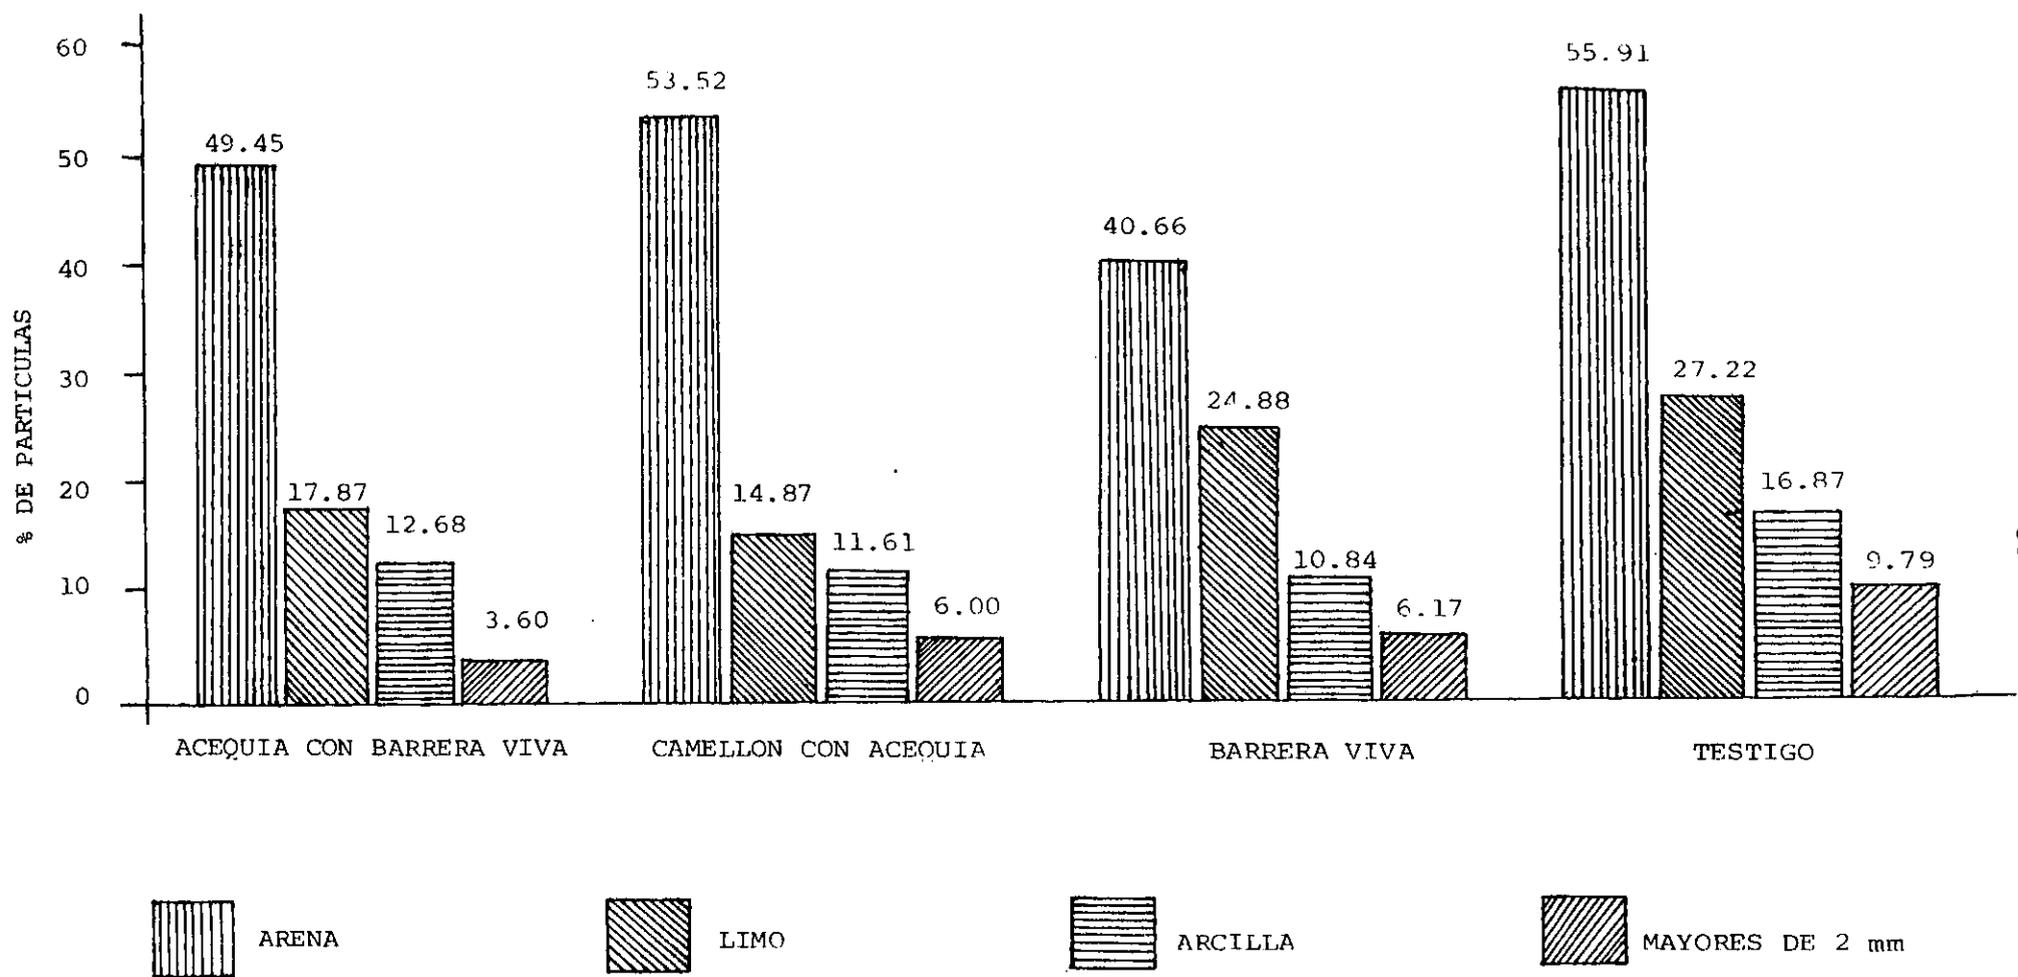
Con respecto al total, los valores son mayores del 40%; mientras que la arcilla se perdió en cantidades menores al 17 %. Esto se debió a que el porcentaje de arena del suelo en el área de estudio es alto.

Figura 6. Distribución del tamaño de partículas en los sedimentos según tratamientos evaluados, 1988.

Lo anterior confirma lo descrito por FAO, en el sentido de que este tipo de suelos puede ocasionar un considerable desplazamiento de arena en un corto período de lluvia (8). De

acuerdo con el Colegio de Post-graduados de Chapingo, México, las partículas de arena son más fácilmente disgregadas que las arcillas en un suelo (6).

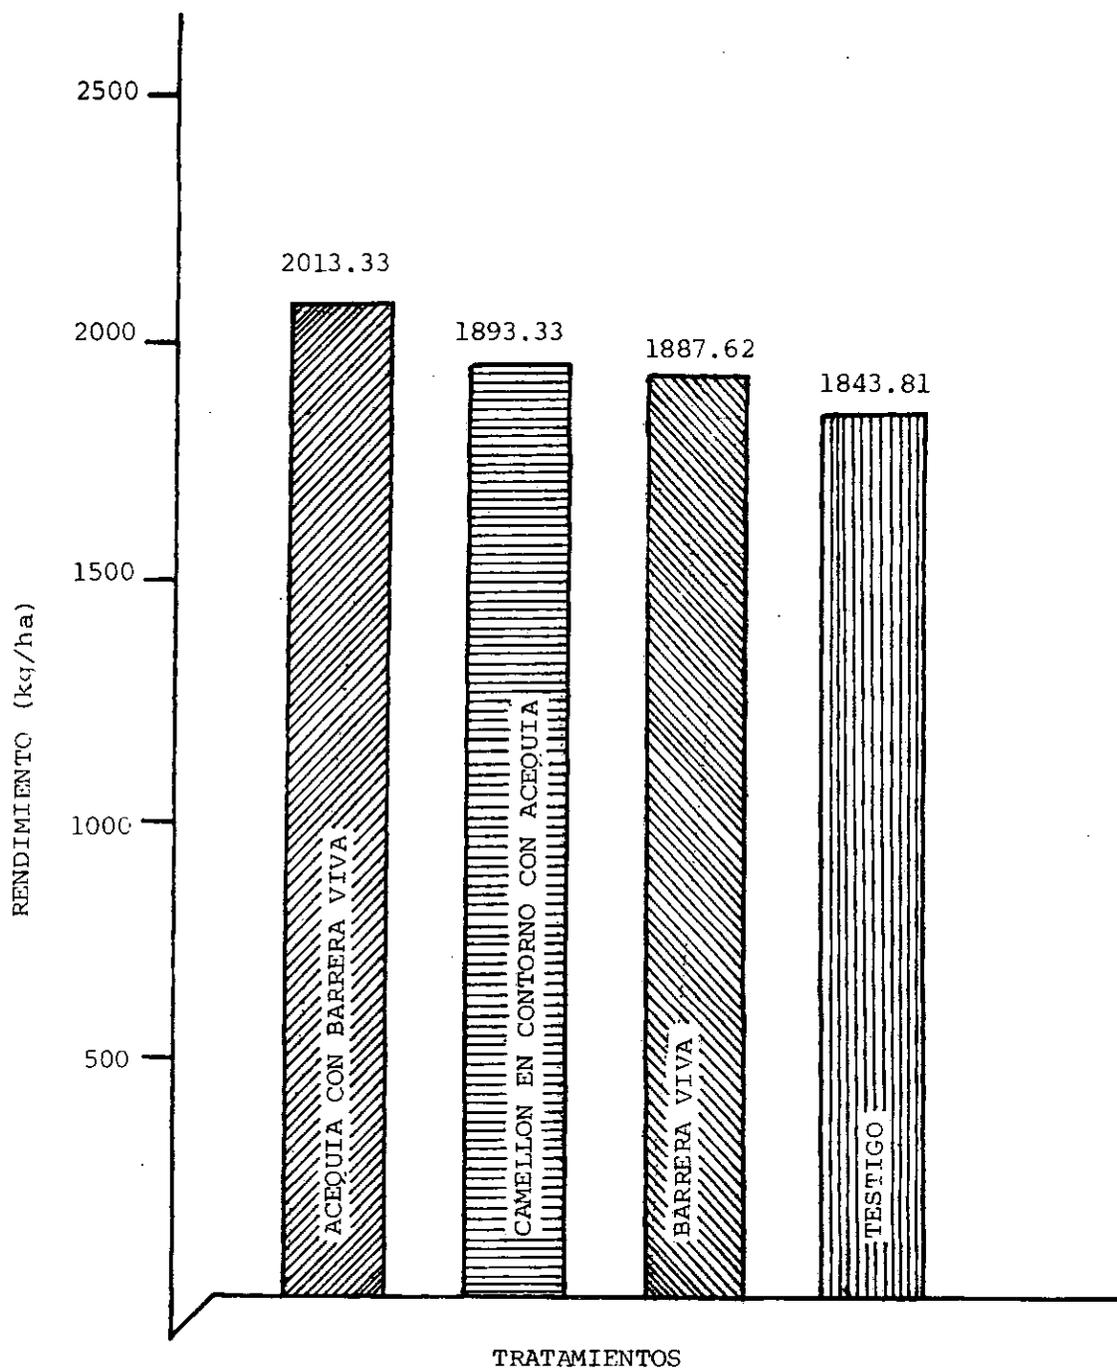
Figura 7. Rendimiento en grano de frijol (Phaseolus vulgaris) de las prácticas evaluadas, 1988.

El Análisis de Varianza muestra que no hubo efecto significativo de las prácticas de conservación sobre el rendimiento del cultivo en comparación con el testigo; por lo tanto, se rechaza la segunda hipótesis planteada en el presente estudio. Esto puede explicarse tomando en cuenta que el efecto de las prácticas de conservación de suelos sobre el rendimiento de un cultivo no se aprecia inmediatamente, sino a mediano o largo plazo (4 a 8 años), dependiendo del grado de erosión que presente el terreno antes de establecer una práctica de conservación de suelos y el manejo que se le de posteriormente tanto al terreno como al cultivo.
