UNIVERSIDAD DE SAN CARLOS DE GUATEMALA  
FACULTAD DE AGRONOMIA

DIAGNOSTICO PRELIMINAR DE LOS USOS DE LA TIERRA (AGRICOLA,  
URBANO E INDUSTRIAL) Y SUS IMPACTOS AMBIENTALES EN LA  
SUBCUENCA DE LAGO DE AMATITLAN

TESIS

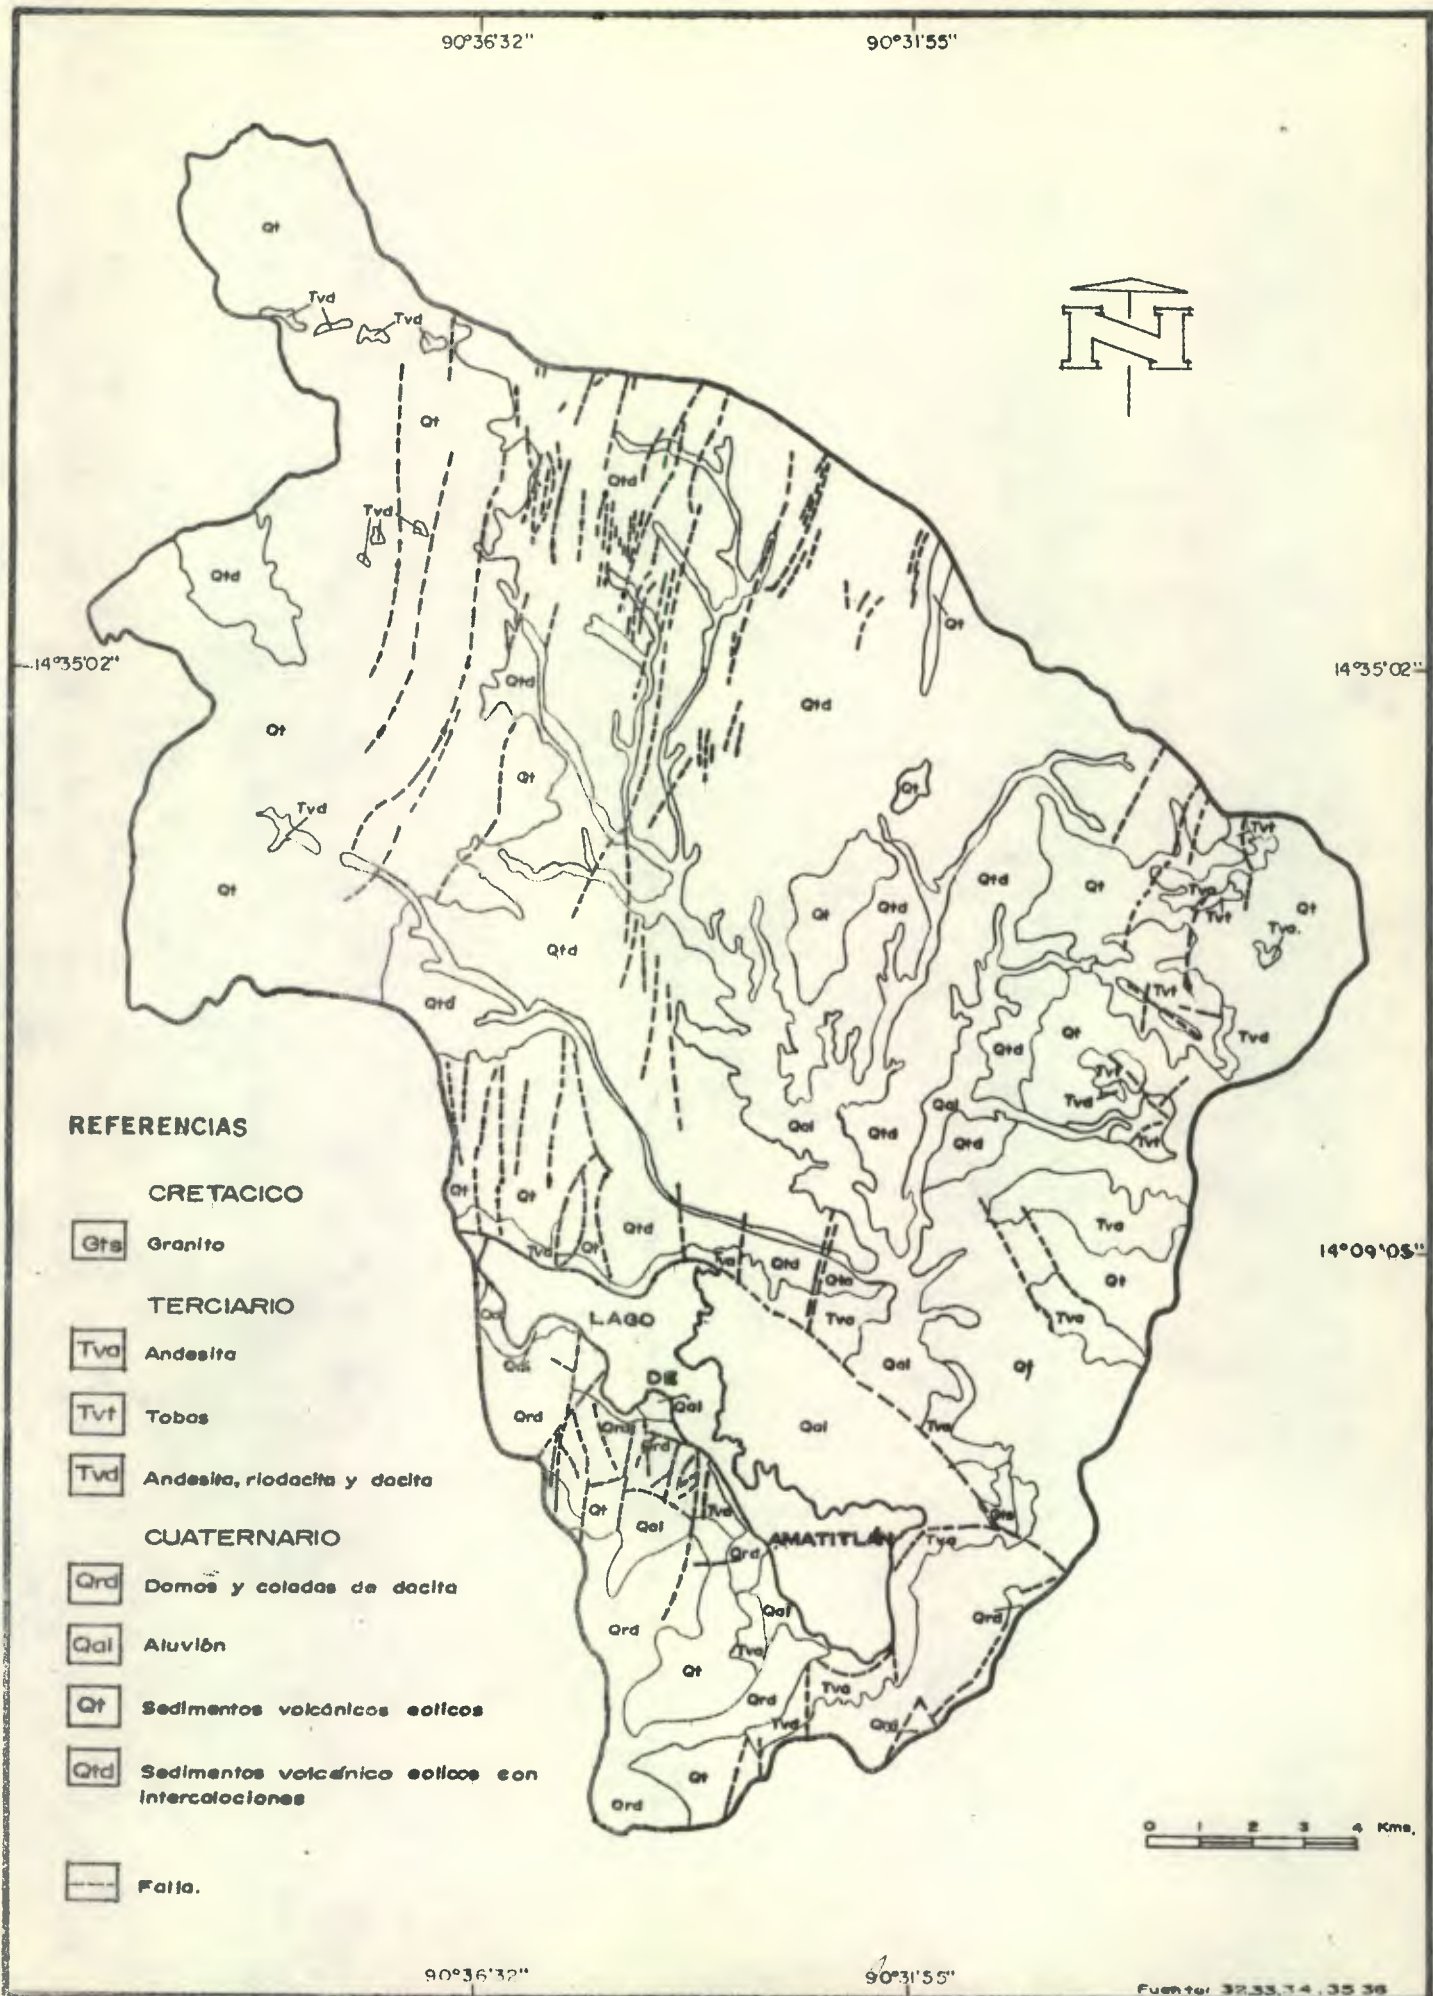
Figura 3 Mapa Geológico

En ella existen formaciones de origen igneo, rocas volcánicas terciarias sin dividir, sedimentos piroclásticos de origen volcánico, aluviones fluviales y sedimentos lacustres.

El área está constituida por una gran estructura de graben (gradas), formada por el alineamiento por una serie de fallas de orientación aproximada Noroeste-Suroeste, de una extensión aproximada de 20 a 30 Km, la cual intercepta la gran falla de Jalpatagua de orientación Noroeste-Suroeste, que se localiza directamente sobre la margen Norte del Lago de Amatitlán. Dentro de los límites de esta estructura, las fallas laterales y las unidades litológicas al Norte y al Sur, se encuentra el gran relleno cuaternario. Este relleno es formado por rocas piroclásticas de diferente graduación y consolidación de una conformación petrográfica muy regular; además, es construido por rocas sedimentarias fluviales y lacustres.

Las características geológicas de la subcuenca del Lago de Amatitlán (Figura 3), se encuentran delimitadas por el cinturón volcánico que atravieza el país de Noroeste a Sureste.

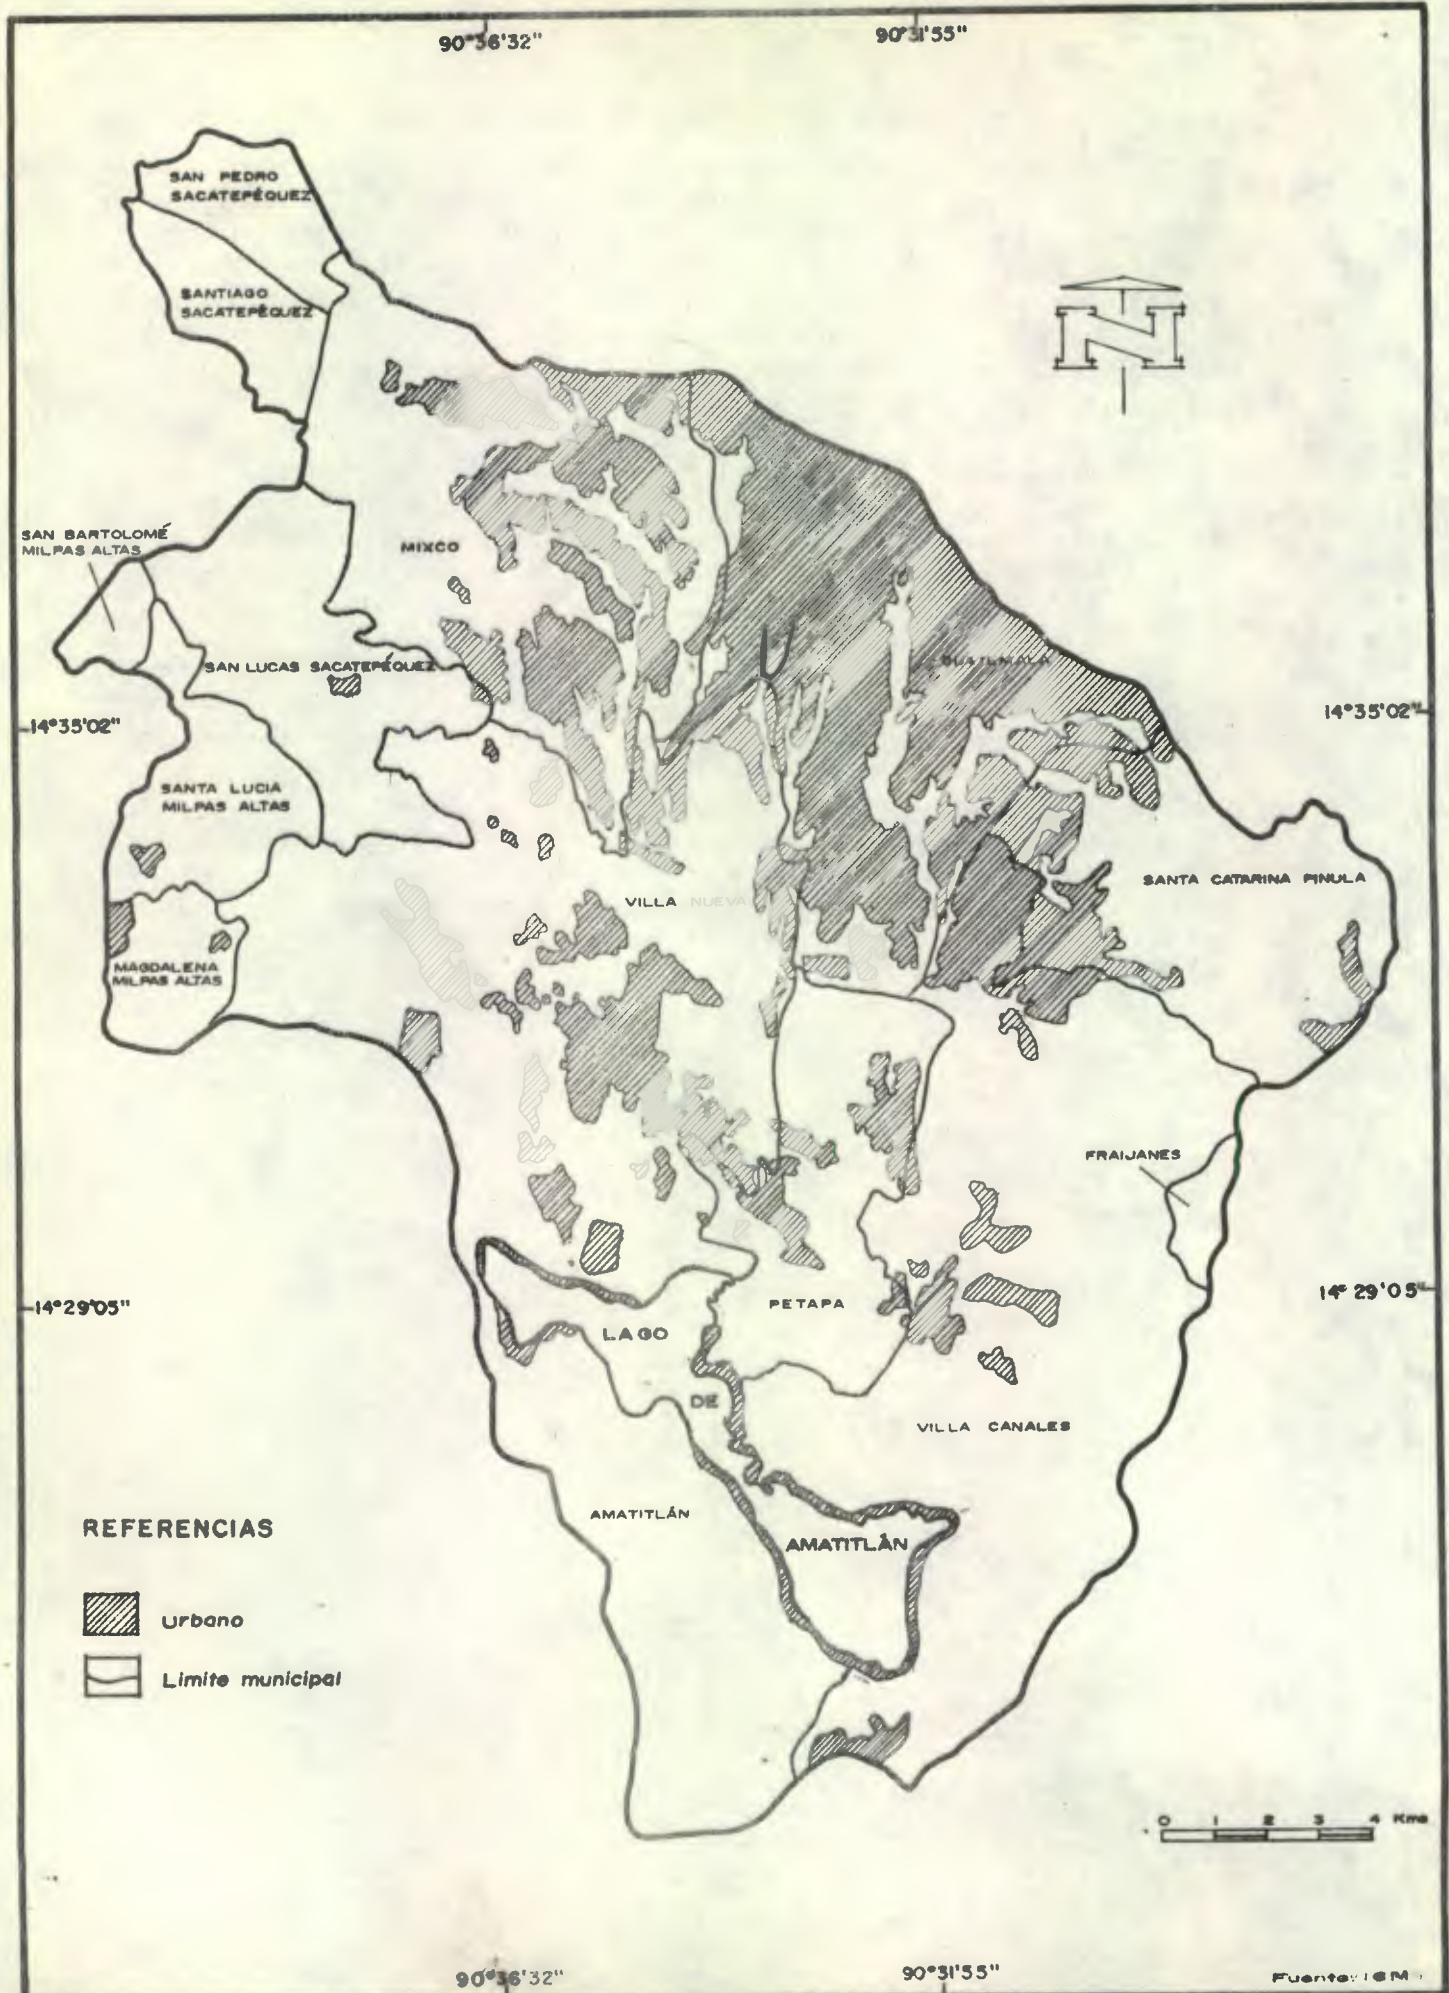
Figura 9 Mapa de area urbana

Parte del territorio municipal de Fraijanes, San Pedro Sacatepequez y San Bartolomé Milpas Altas está comprendido dentro de la subcuenca; el área urbana de estos municipios está ubicada en cuenca aledañas a la del Lago de Amatitlán. (figura 9).
