CUARTA EVALUACION DE TRES PRACTICAS DE CONSERVACION DE
SUELOS EN EL CULTIVO DE FRIJOL (*Phaseolus vulgaris* L.)
EN LA CUENCA DEL RIO PENSATIVO, SACATEPEQUEZ, GUATEMALA.

Guatemala, octubre de 1991

FOURTH EVALUATION OF THREE SOIL CONSERVATION METHODS IN BEAN
(*Phaseolus vulgaris* L.) CROP AT THE PENSATIVO RIVER WATERSHED,
SACATEPEQUEZ, GUATEMALA

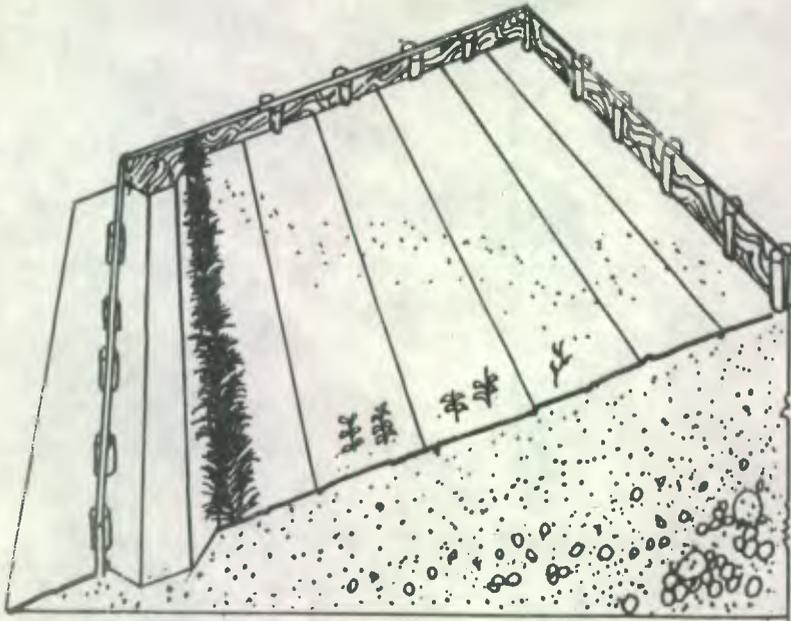
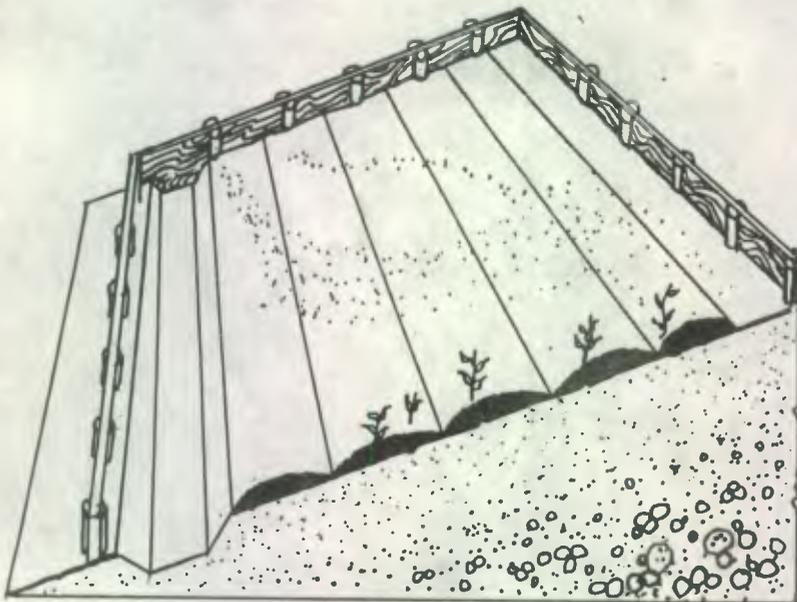
FIG. 2A SECCION TRANSVERSAL DE LOS TRATAMIENTOS

ACEQUIA CON BARRERA VIVA

CAMELLON EN CONTORNO CON ACEQUIA

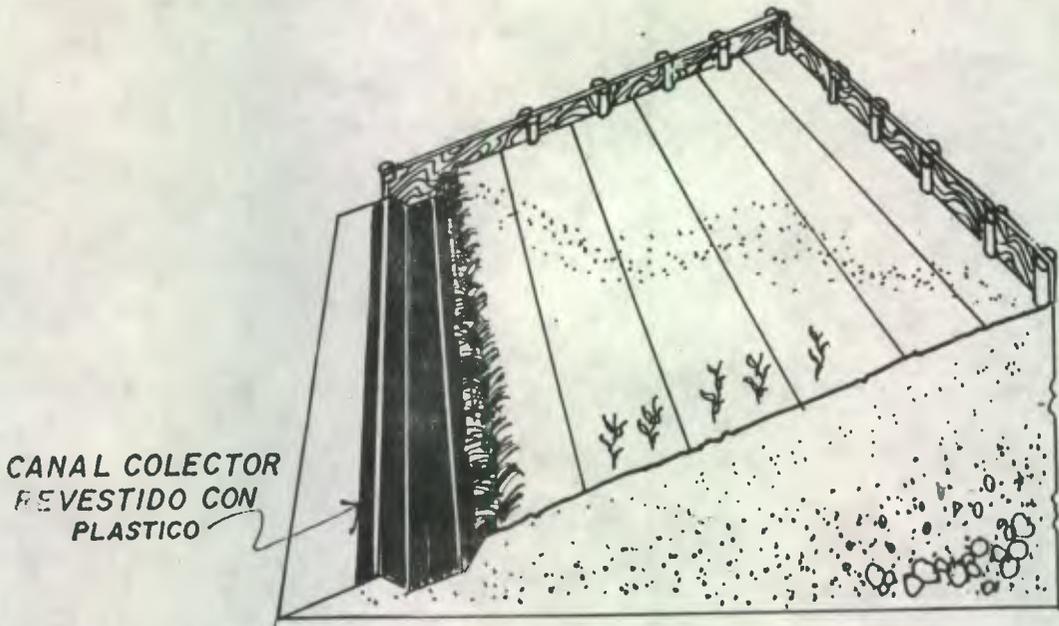
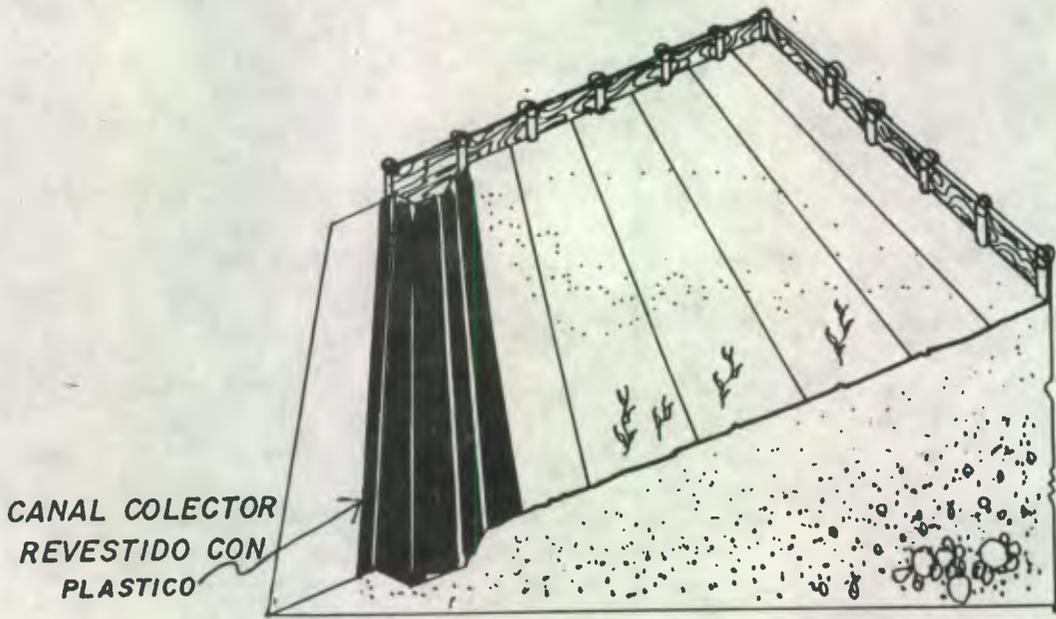
FIG. 2b CORTE TRANSVERSAL DE LOS TRATAMIENTOS

BARRERA VIVA

TESTIGO

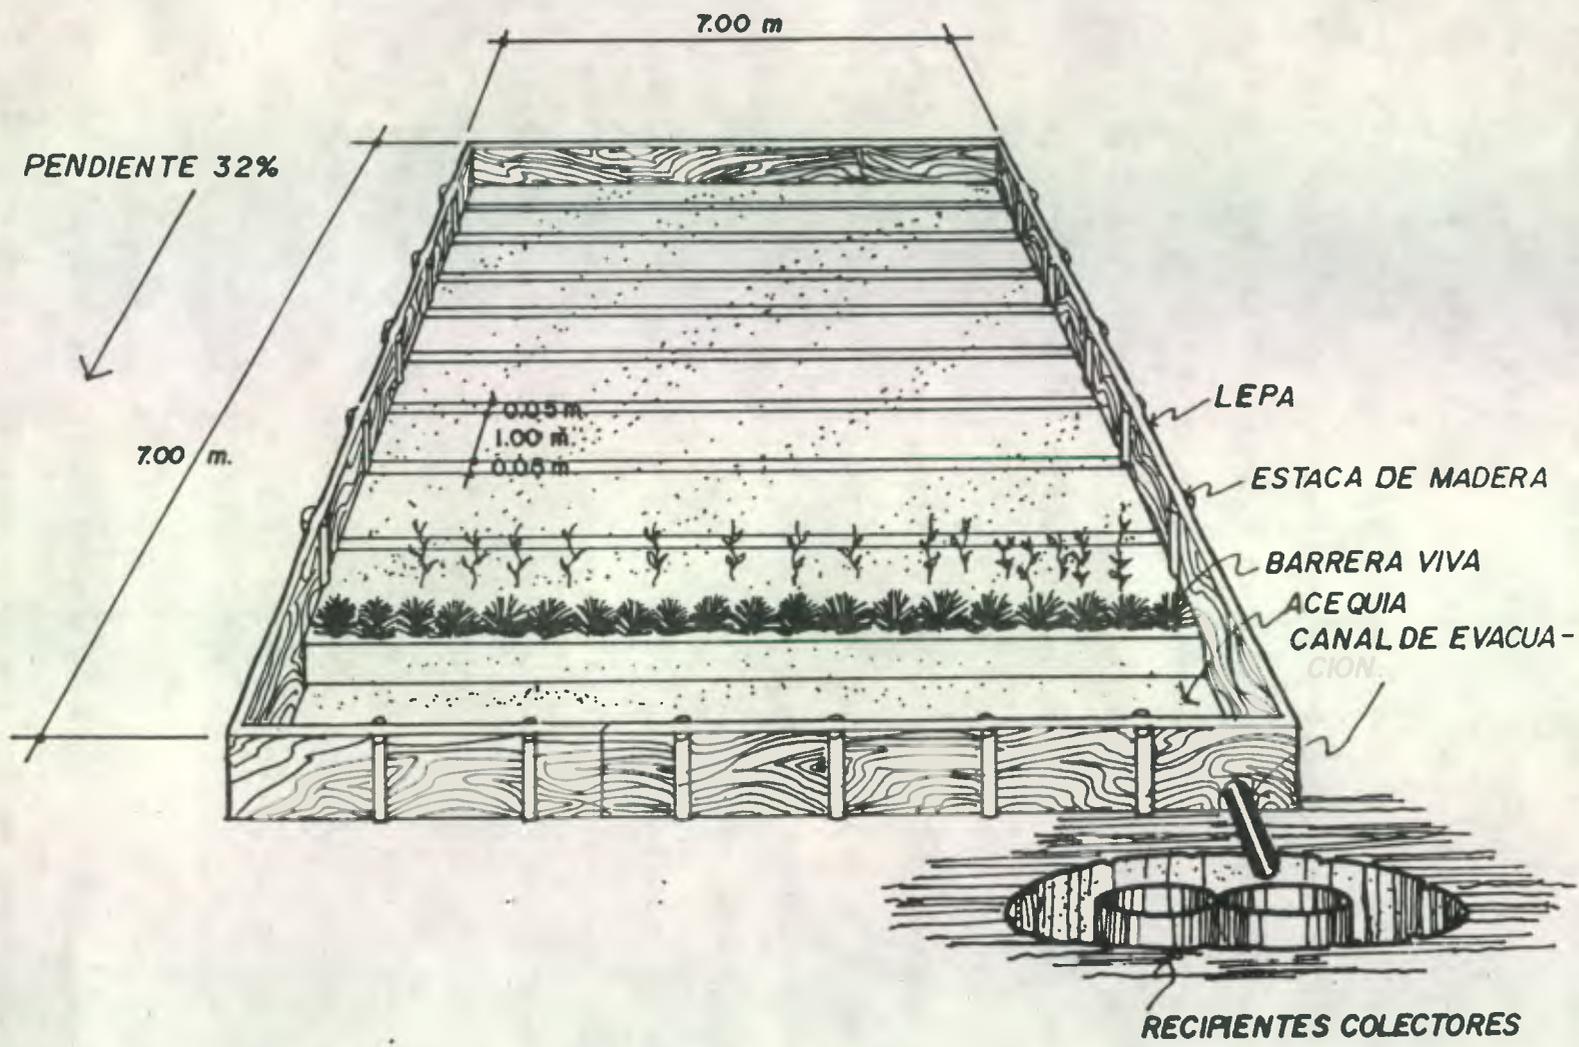
FIG.3 ESQUEMA DE UNA PARCELA DE ESCORRENTIA ESTABLECIDA EN EL ENSAYO CON
 ACEQUIA MAS BARRERA VIVA. —
 ESCALA 1:50

Se hicieron zanjas de forma trapezoidal en la parte inferior de las parcelas de escurrimiento y se cubrieron con polietileno azul en las parcelas que tenían el tratamiento barrera viva y testigo (figura 2b); para colocar el polietileno, se hizo una zanja de 10 cms. de profundidad en la parte interior de la parcela, donde se enterró el extremo del plástico enrollado en un tallo de vara de castilla (Phragmites comunis), el otro extremo del plástico se fijó a las lepas por medio de clavos en la parte exterior de la parcela. En las parcelas con los otros tratamientos no se puso polietileno para tomar en cuenta el efecto de infiltración de la acequia.

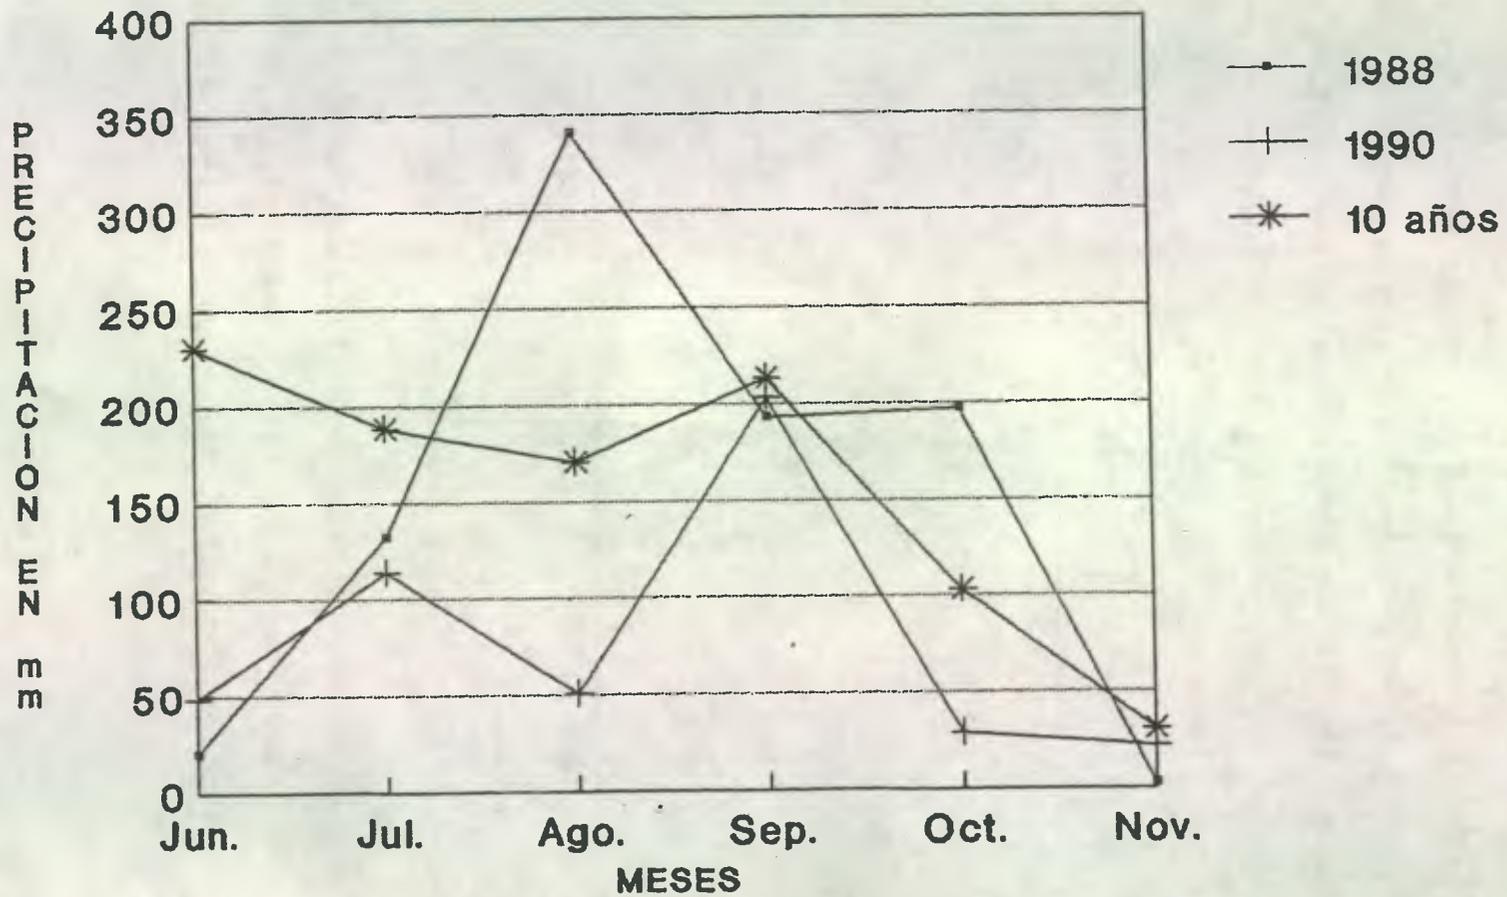
FIGURA 4. PRECIPITACION MENSUAL (mm) DE 1988, 1990 Y PROMEDIO DE 10 AÑOS, EN SAN MATEO MILPAS ALTAS.

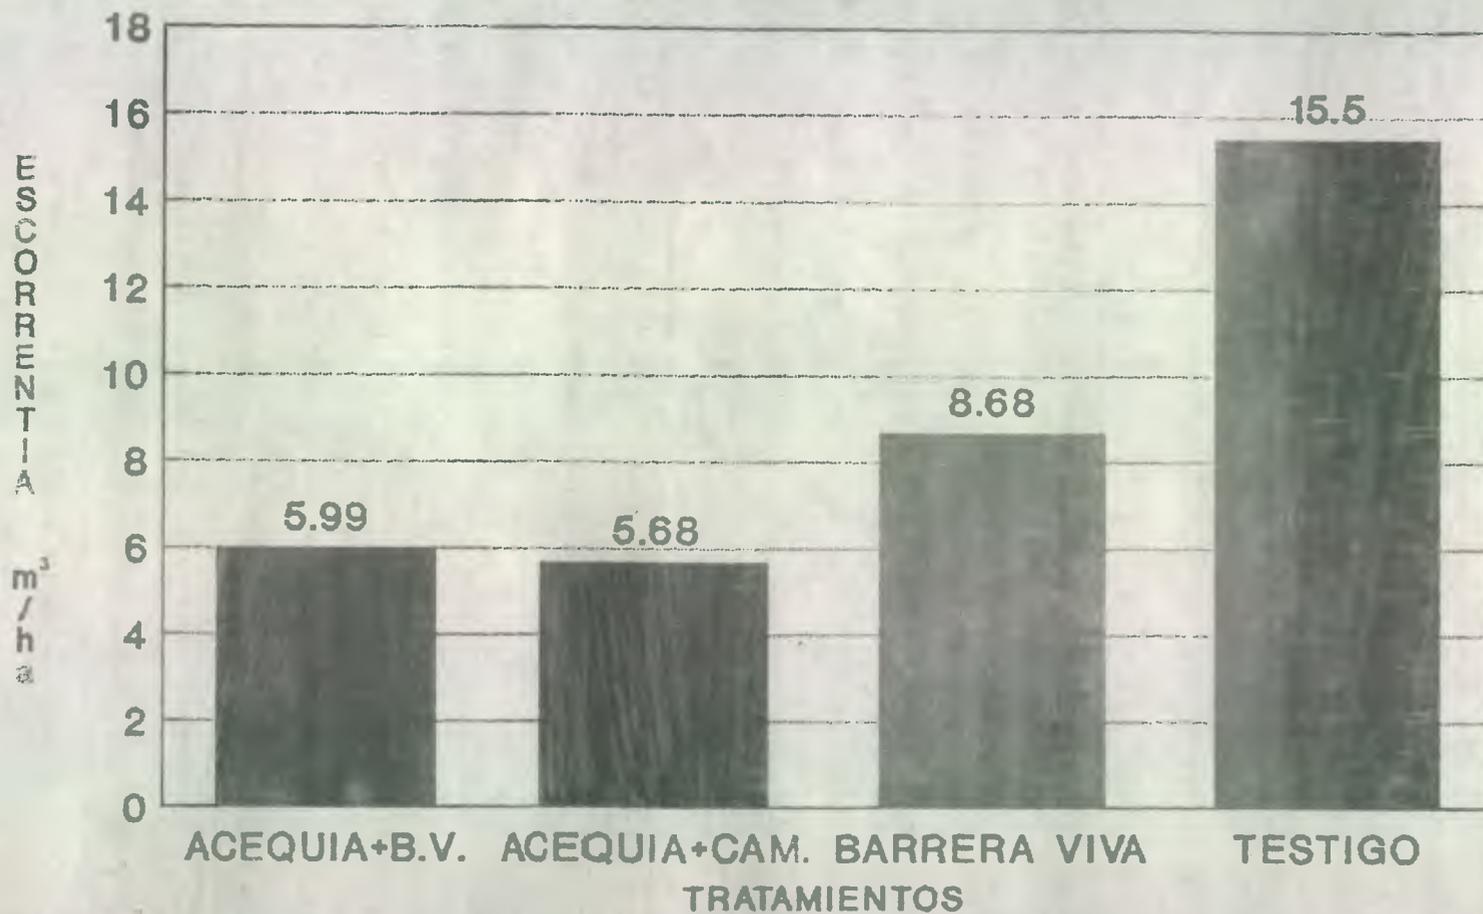
FIGURA 5. ESCURRIMIENTO SUPERFICIAL REGISTRADO EN LAS PARCELAS DE ESCORRENTIA, 1990.

Se establece entonces que el escurrimiento ocurrido en el testigo fue el más alto. En grado intermedio se encuentra la barrera viva. Los tratamientos camellón en contorno con acequia y acequia con barrera viva son iguales entre sí estadísticamente y presentaron los menores valores en cuanto a escurrimiento superficial. Se puede explicar lo anterior, debido a que en los últimos dos tratamientos, el efecto de la acequia influyó para que se infiltrara gran parte del volumen de agua que escurría de las parcelas.

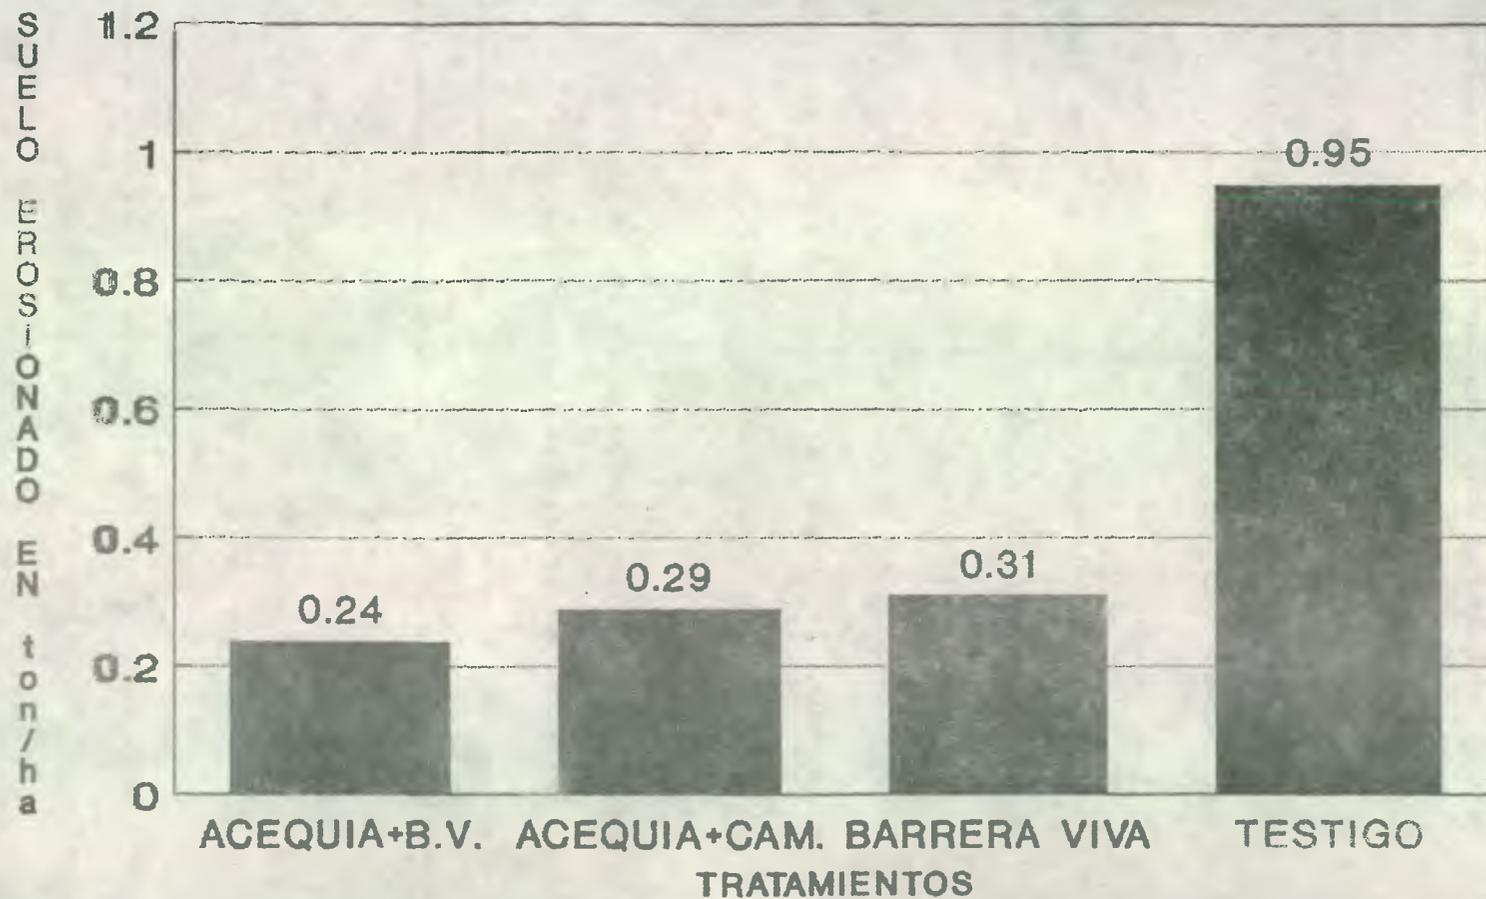
FIGURA 6. SUELO EROSIONADO EN LAS PARCELAS DE ESCURRIMIENTO EN 1990 SEGUN TRATAMIENTOS.

Los valores de esta variable se han presentado gráficamente en la figura 6.

En cuanto a porcentajes, el suelo erosionado en la barrera viva representa un 33% del total del testigo; el tratamiento camellón con acequia le sigue, y representa un 26.31% del testigo. Acequia con barrerera viva sólo mostró un 25.26% del total del testigo.

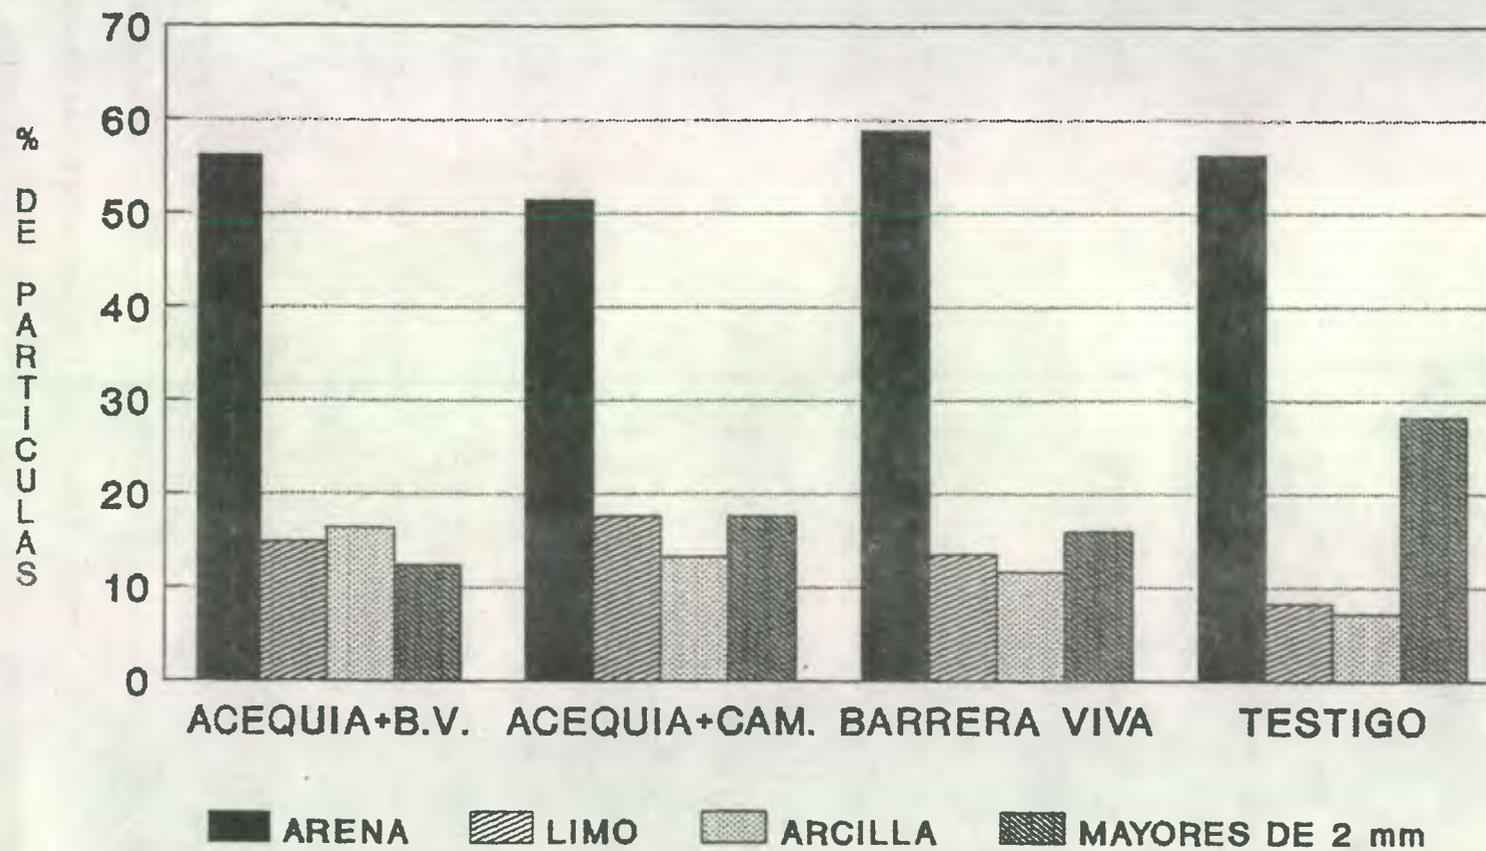
FIGURA 7. DISTRIBUCION DEL TAMAÑO DE PARTICULAS EN LOS SEDIMENTOS, SEGUN TRATAMIENTOS EVALUADOS EN 1990.

Estos resultados se pueden explicar porque en el testigo no existía ninguna estructura que interrumpiera el paso a este tipo de partículas, mientras que en los tratamientos con barrera viva se evitó el desplazamiento de las mismas a los recipientes colectores. Relacionando los datos de porcentaje al valor total de los sedimentos, la arena presentó los mayores valores transportados por el agua de escorrentía, superando al 50% en todos los tratamientos; los menores correspondieron a la arcilla para 3 de los tratamientos, por debajo a 17%.

La explicación que se puede dar al hecho de que la arena haya sido la que más se erosionó, es que la pérdida de partículas está en función de la cantidad presente en el suelo, y siendo el suelo del área en la cual se realizó el estudio, de textura arenosa aumenta la probabilidad de erosión de esta partícula. Además la pendiente de

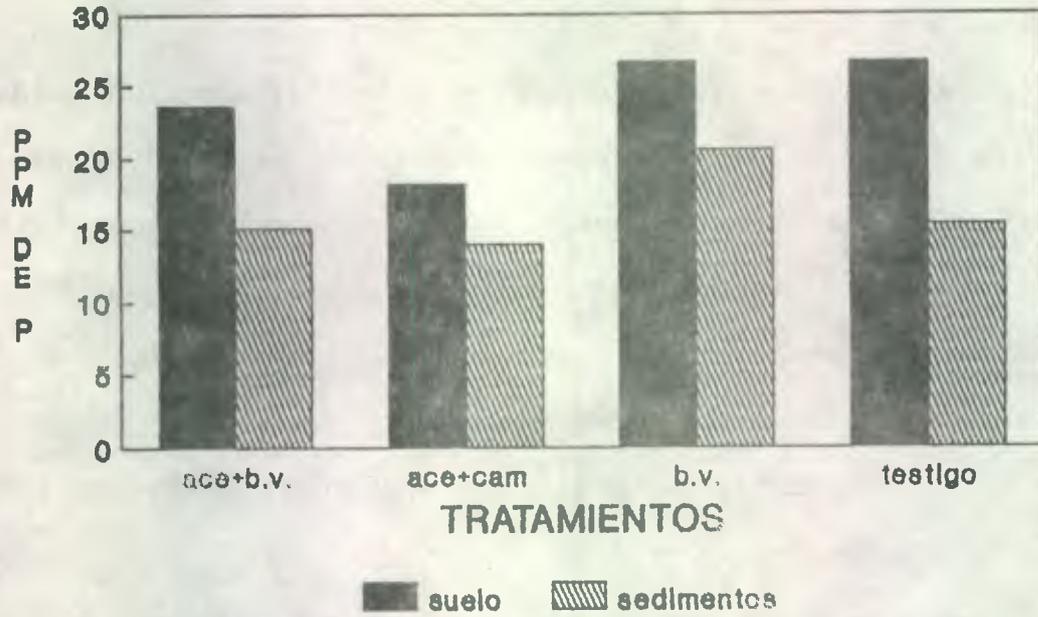
FIGURA 8. CONCENTRACION DE FOSFORO EN EL SUELO Y EN LOS SEDIMENTOS, SEGUN TRATAMIENTOS EVALUADOS EN 1980.

La concentración de fósforo y potasio en los sedimentos es menor que la concentración en el suelo donde se realizó el experimento. La comparación que se ha hecho de estas dos concentraciones se ilustra en la figura 8 para el fósforo y en la figura 9 para el potasio. Se puede ver que la mayor concentración en el suelo se repite en todos los tratamientos evaluados.

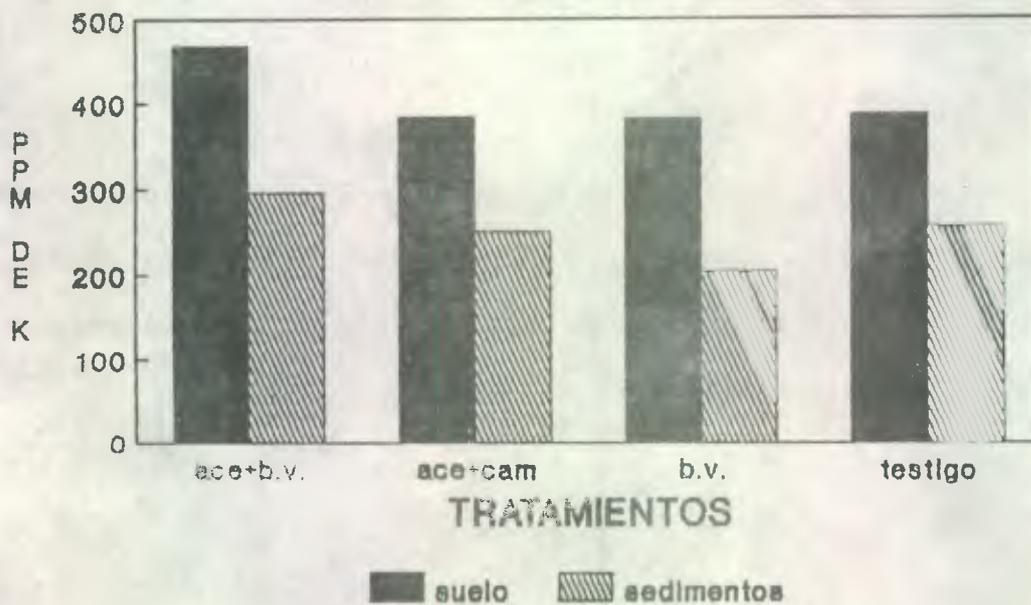
FIGURA 9. CONCENTRACION DE POTASIO EN EL SUELO Y EN LOS SEDIMENTOS SEGUN TRATAMIENTOS EVALUADOS EN 1980.

También se puede observar que a una mayor pérdida de suelo, las partículas mayores de 2 mm se perdieron en mayor cantidad. La pérdida de potasio será mayor cuando se pierda más cantidad de arcilla. Cuando la cantidad de arena que se perdió aumentó, el limo lo hace en menor cantidad, al igual que la materia orgánica, lo que indica que el limo y la arena están relacionados inversamente en las partículas que se erosionan. Cuando la intensidad de las lluvias se incrementó, también lo hicieron el volumen de escorrentía y la cantidad de suelo erosionado, debido a que el suelo ya no fue capaz de absorber el agua llovida que se escurrió a los recipientes colectores en un mayor volumen, aumentando la fuerza de desprendimiento de partículas, lo que ocasionó una mayor pérdida de suelo.

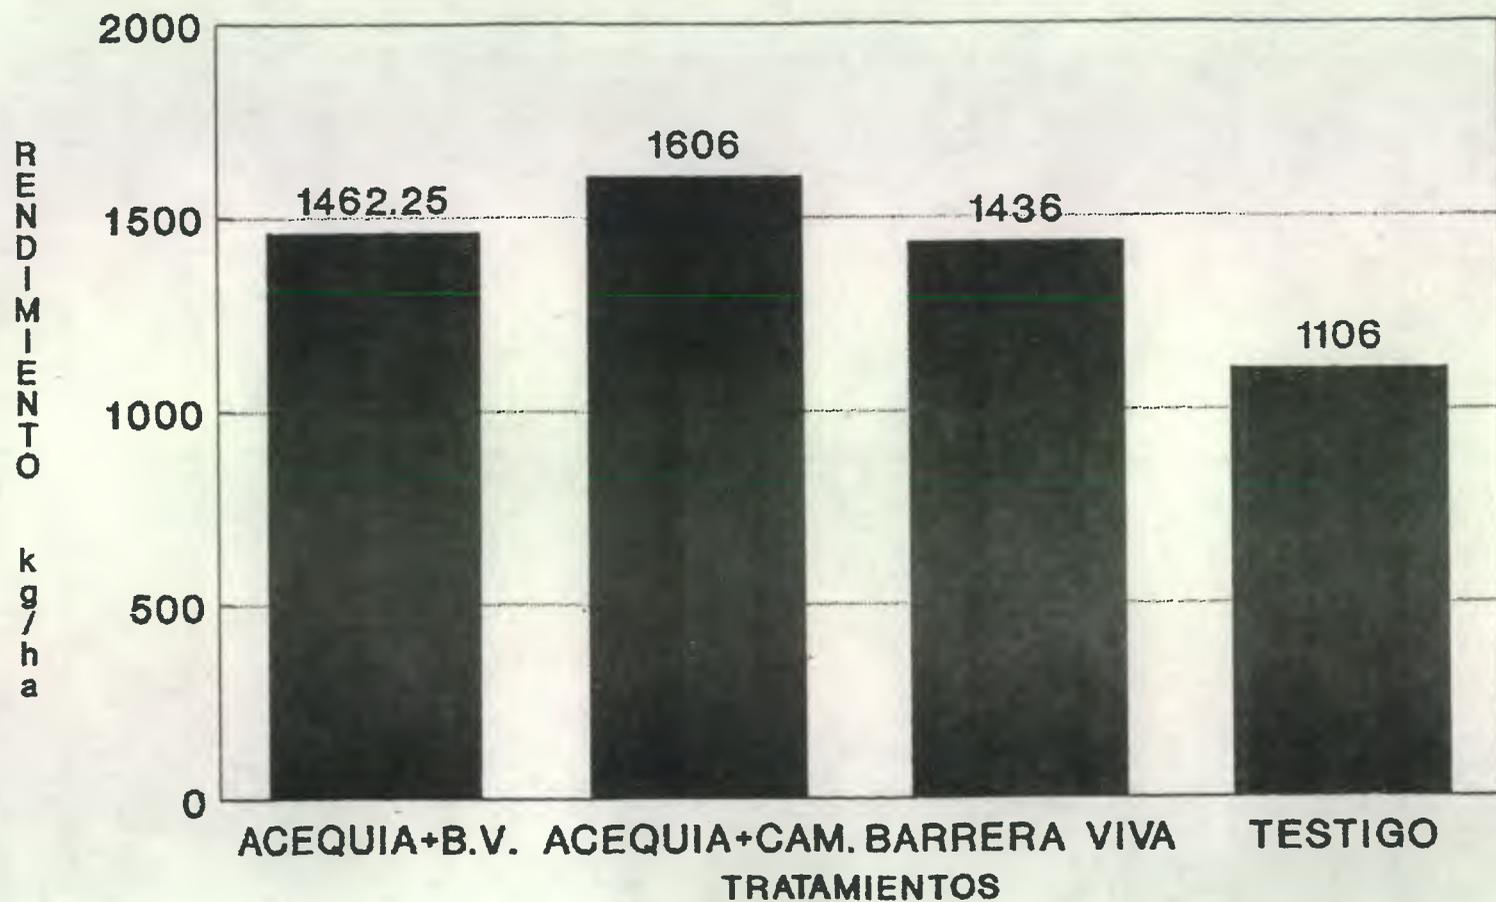
FIGURA 10. RENDIMIENTO DE GRANO DE FRIJOL (*Phaseolus vulgaris* L.) EN LAS PRACTICAS EVALUADAS, 1990.

La prueba de medias demuestra que los tratamientos correspondientes a las prácticas de conservación de suelos evaluadas son estadísticamente iguales entre sí, y presentaron los mayores valores, mientras que el testigo mostró media más baja de 1106. kg/ha, y estadísticamente es diferente a los otros, aunque en determinado momento y en las mejores condiciones su rendimiento podría ser igual al de la barrera viva. La diferencia se puede explicar debido a que el presente estudio corresponde a la cuarta etapa de investigación, equivalente al cuarto año desde que se implementó el experimento de prácticas de conservación de suelos. En los tratamientos de más alto rendimiento ya se manifiesta el efecto de la menor pérdida de suelo, y por ende de nutrientes necesarios para el buen desarrollo de los cultivos, además, es lógico suponer que la retención de humedad ha sido mayor en los mismos, debido a efecto de las prácticas de conservación de suelos que han permitido que mayores volúmenes de agua de lluvia permanezcan en el terreno cultivado, ayudando a incrementar el rendimiento.

Gráficamente se pueden observar las diferencias en cuanto a rendimiento en la figura 10.

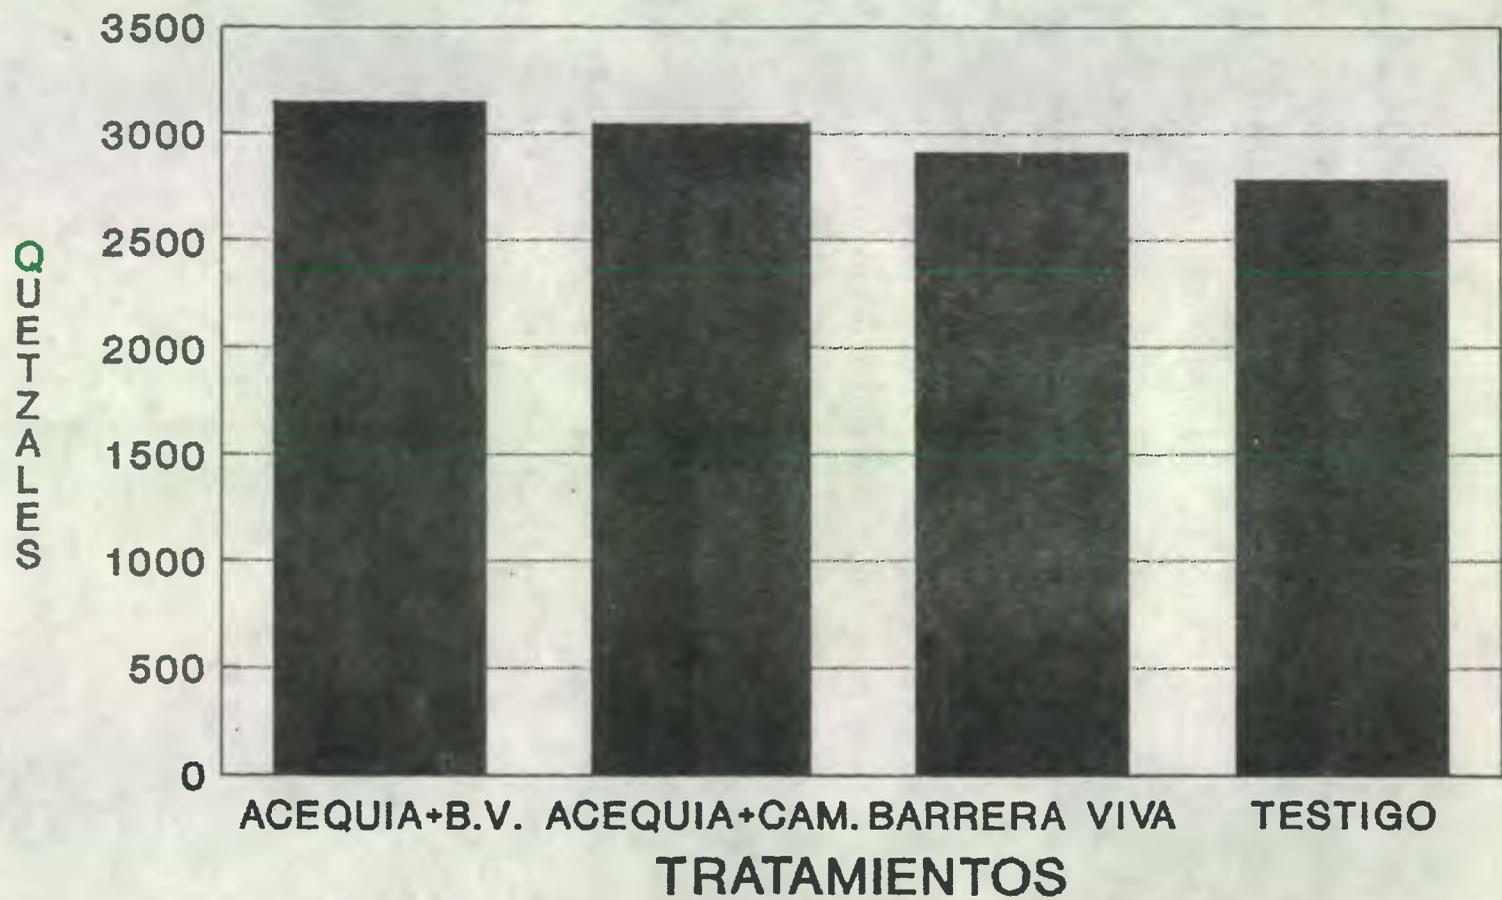
FIGURA 11. COSTO DE PRODUCCION PARA UNA ha DE FRIJOL CON LAS PRACTICAS EVALUADAS EN SAN MATEO MILPAS ALTAS, 1990.

Del cuadro anterior se establece que cuando se realiza cualquiera de las 3 prácticas de conservación evaluadas, el costo de producción para una ha de frijol (Phaseolus vulgaris L.), es mayor comparativamente al testigo, como se observa en la figura 9. Esto es debido al costo de oportunidad, equivalente al pago social que otorga DIGESA, por el establecimiento y mantenimiento de las prácticas, a los agricultores como una forma de estimularlos a la realización de las mismas. Según Bishop, citado por López (10), el costo de oportunidad sería lo que el agricultor deja de percibir si no hace la estructura de conservación.

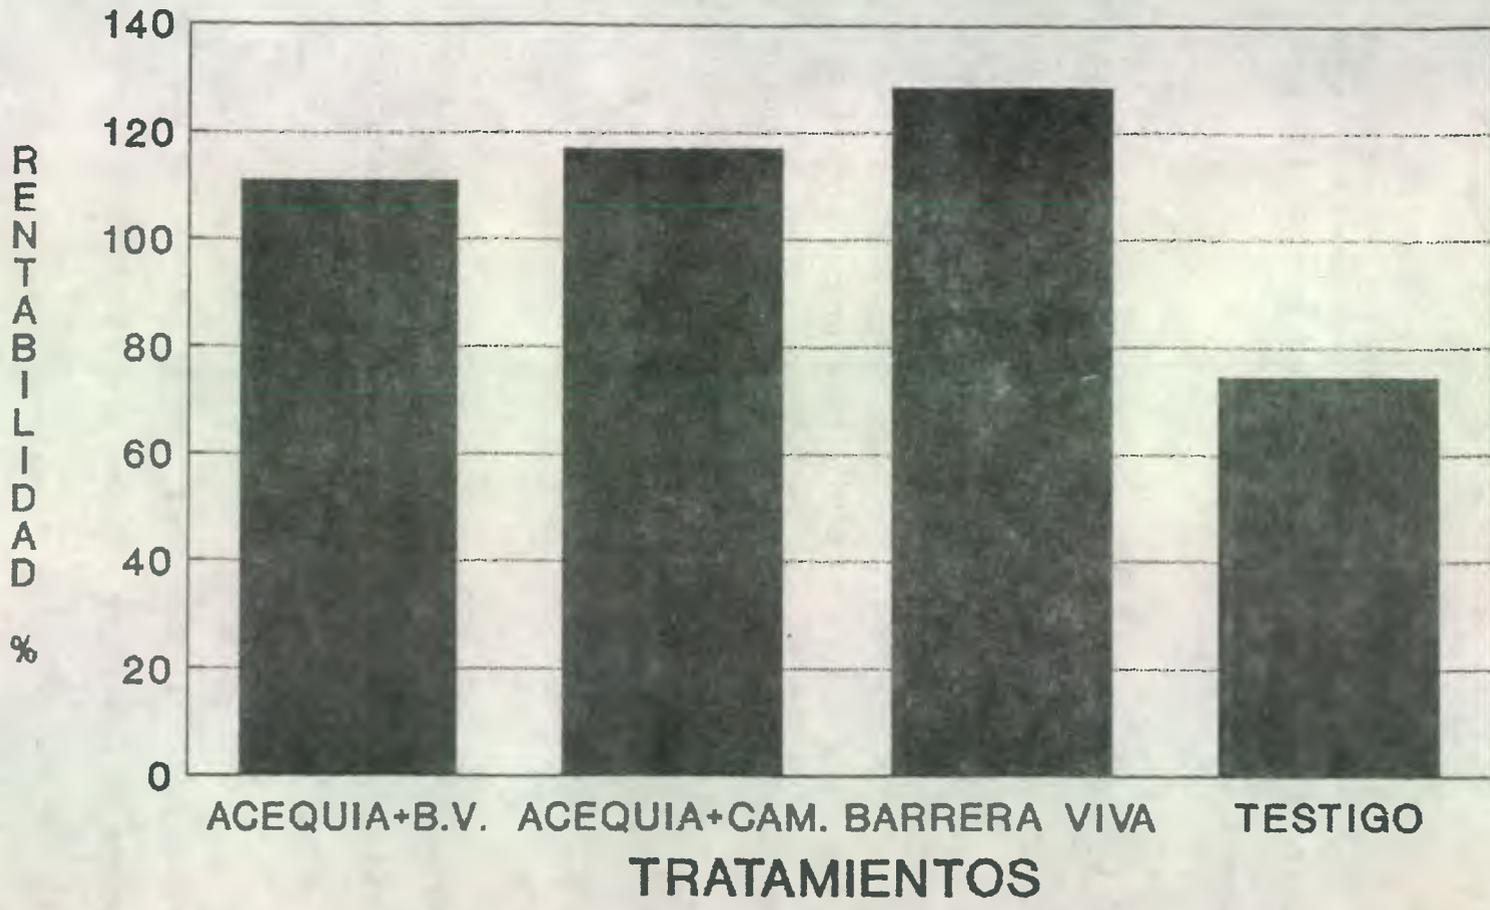
FIGURA 12. RENTABILIDAD DE LAS PRACTICAS EVALUADAS EN SAN MATEO MILPAS ALTAS, EN 1990.

En cuanto a rentabilidad, se nota que el testigo es el que muestra el menor valor (figura 10), debido a que su ingreso neto es también el más bajo, comparativamente a las tres prácticas de conservación evaluadas. Se espera que a mediano plazo, la rentabilidad de las prácticas evaluadas aumente aún más, en relación al testigo y a los años anteriores de evaluación, dado que las condiciones del suelo se verán favorecidas por la reducción de la erosión, lo cual influirá en una mayor retención de humedad y nutrientes, necesarios para una buena producción.
