**TRABAJO DE GRADUACIÓN REALIZADO EN SALAMA, BAJA VERAPAZ, EN  
COOPERACIÓN CON LA ASOCIACIÓN DEL GREMIO QUÍMICO AGRÍCOLA**

**Evaluación de la eficiencia y funcionamiento de la unidad  
de riego de la Asociación de Usuarios de Riego de San  
Jerónimo (AURSA), Baja Verapaz.**

Universidad de San Carlos de Guatemala  
Facultad de Agronomía  
Instituto de Investigaciones Agronómicas  
Evaluación de la eficiencia y funcionamiento de la unidad de riego de la  
Asociación de Usuarios de Riego de San Jerónimo (AURSA), Baja  
Verapaz.

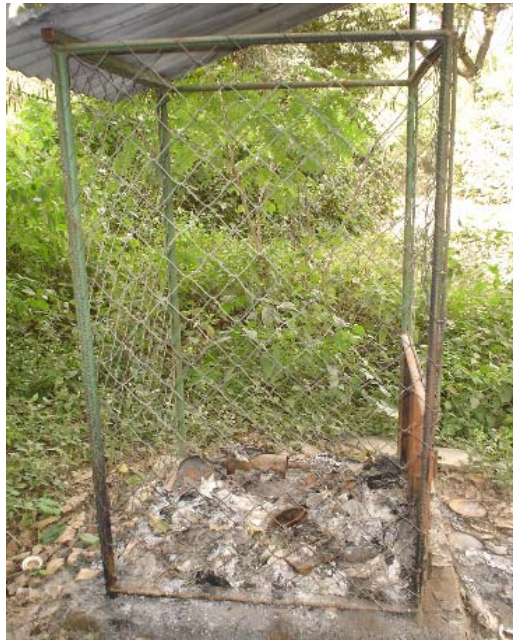
**Foto No. 2:** Minicentro de recolección de envases vacíos de plaguicidas en deterioro y sin ningún tipo de identificación de su uso o del encargado del mismo.

**6.2.1 La Protección Ambiental:** “No existía” una señalización e identificación de los minicentro de recolección de envases de productos químicos agrícolas; a pesar de que sí cuentan con una ubicación estratégica de los mismos, en lugares cercanos a las áreas de cultivos. Esto debido al descuido de dichos centros por parte de los encargados y a la falta de personal; así también, la acción de personas ajenas al servicio que carecen de educación y respeto por los bienes ajenos y se dedican a destruir los minicentros, lo que ha ocasionado un deterioro de los mismos y brindando una mala impresión y el desuso de los mismos, como se muestra en la fotografía No 2.

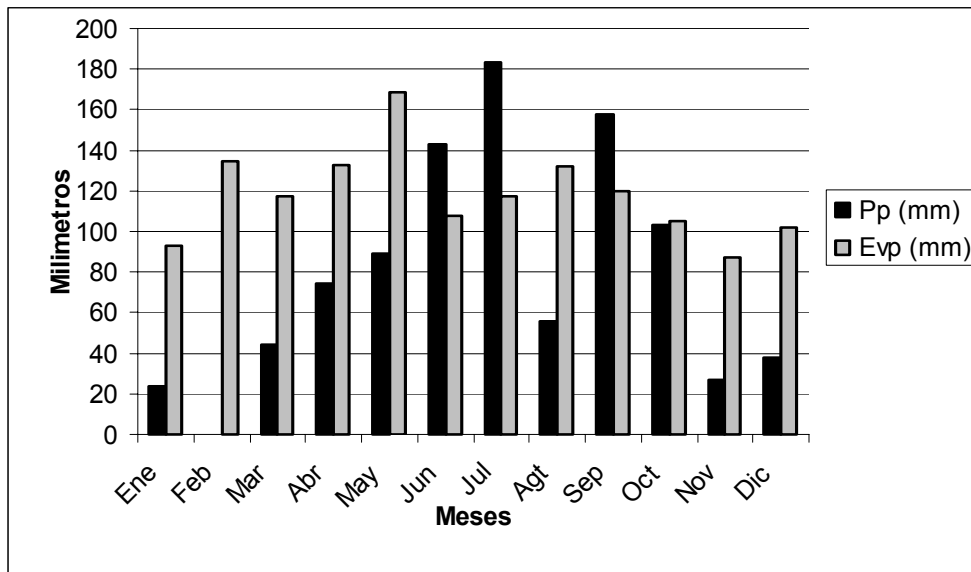
**Figura No 2:** Condiciones climáticas de Precipitación y evaporación en el año 2004, para el municipio de San Jerónimo, Baja Verapaz

Las precipitaciones más altas del año 2004 fueron la de los meses de julio con más de 180 mm y septiembre con más de 150 mm (Ver figura 2), mostrándonos un promedio anual de 936 mm de precipitación en el municipio de San Jerónimo. Con respecto a las evaporaciones más altas se dieron en los meses de febrero con más de 130 mm y junio con más de 160 mm,

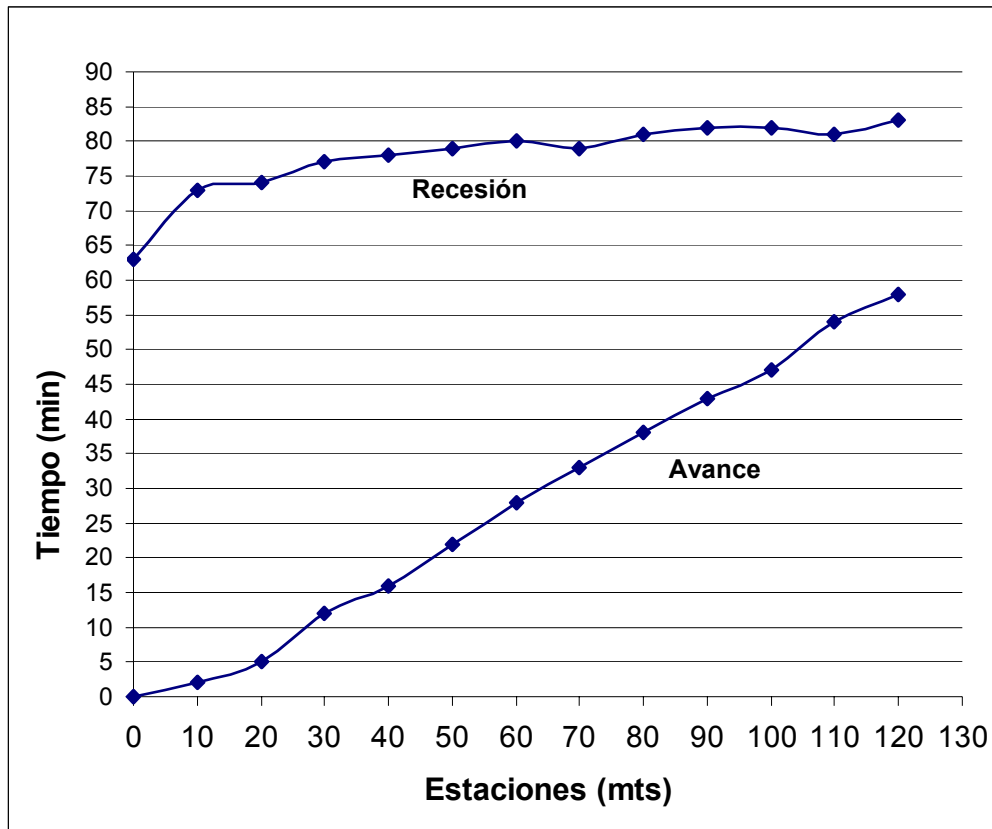
Figura No. 4: Curvas de Avance – Recesión.

Mediante la medición del frente de avance y recesión se obtuvieron las respectivas curvas, las cuales se muestran en la figura No. 4. En esta se muestran el tiempo de oportunidad de infiltración de la humedad durante su permanencia en la superficie del surco.

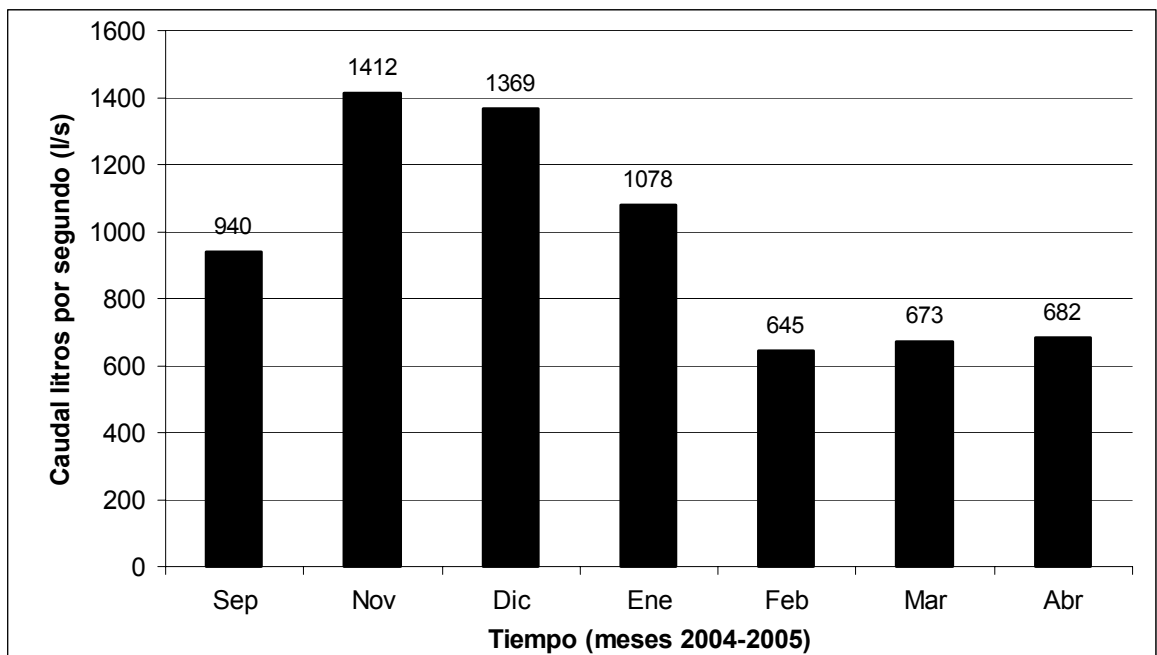
**Figura No 6:** Caudales del Canal principal de AURSA en diferentes épocas del año

Caso contrario son los caudales para el periodo de febrero a mayo del 2005, en cuyo periodo el área bajo riego aumenta y el caudal disminuye. Para este periodo el caudal fue de 666.62 Lps y el área bajo riego de 665 has, lo que da un resultado drástico de tan solo 1 Lps/has. En la figura no 6 se aprecia que el mes de noviembre a enero se condujeron los mayores caudales en el sistema de riego AURSA.

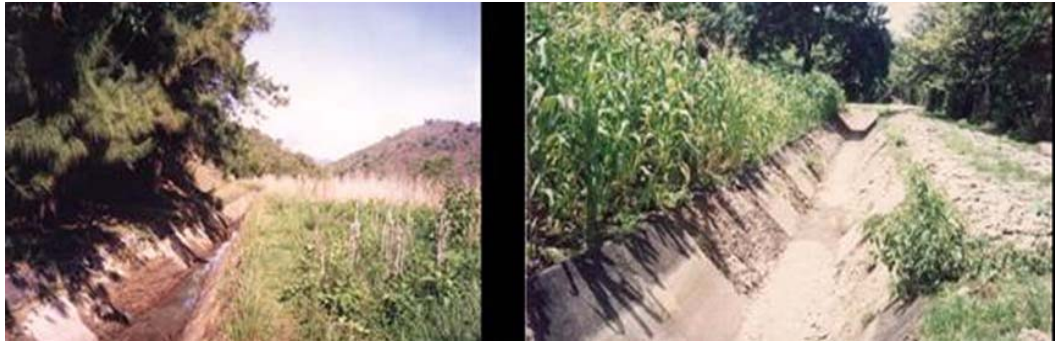
**Fotografía No 1 y 2:** Estado del canal principal a inicios del año 1996.

En el transcurso del año 1996 a 1999 se realizaron diversos trabajos de remodelación de la infraestructura de los canales, (Ver fotografía No.3 y 4); el estado en que se encontraba el canal principal era sumamente deteriorado. (Ver fotografía No. 1 y 2). Del canal principal se reconstruyeron las lozas de concreto afectadas, y en algunos tramos del canal se tuvieron que renovar grandes longitudes. No han existido rehabilitaciones significativas actualmente, más bien de mantenimiento.

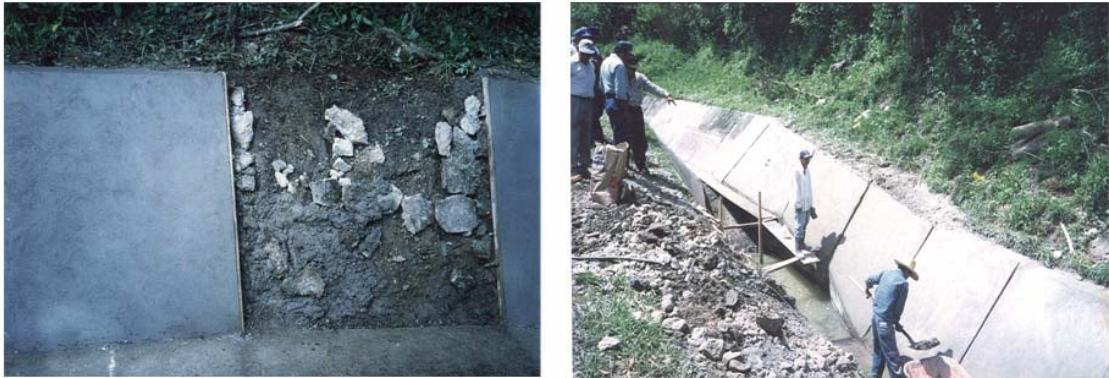
**Fotografía No 3 y 4:** Renovación de las lozas de concreto del canal principal.

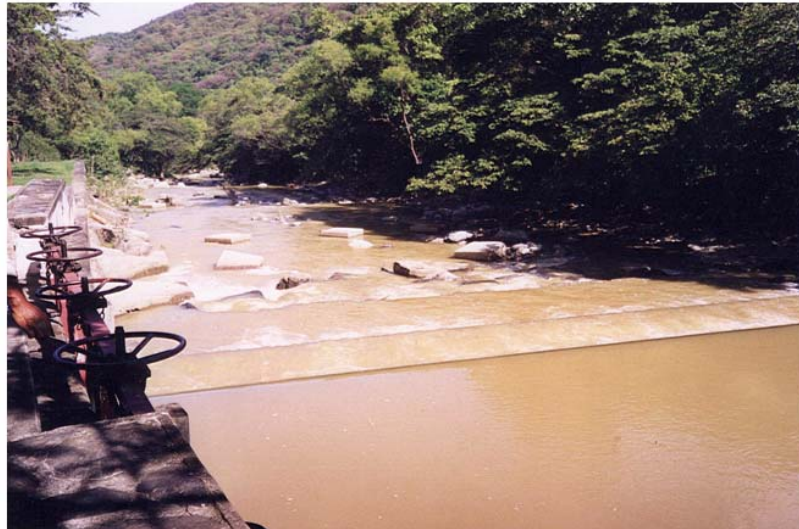
**Fotografía No 5:** Aspecto del agua justo antes de entrar al canal principal del sistema de riego de San Jerónimo, se encuentra con sedimentos debido a las lluvias y al mantenimiento de la hidroeléctrica a unos 10 Km. en la parte superior de la cuenca.

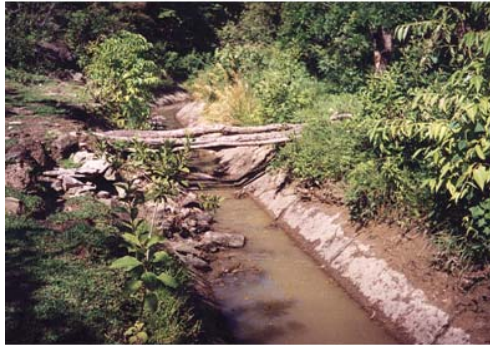
**Fotografía No. 6:** Aspecto General de los canales secundarios, en ellos se puede observar un mal estado, demasiado azolve y malezas.

En los canales secundarios se presentó la menor eficiencia promedio; pues éstos son los más largos y deteriorados, principalmente los ramales N-9, N-7 y N6 (ver croquis del sistema). Los canales secundarios son los que mayor daño físico han sufrido, acumulado a la vez una cantidad considerable de azolve, por lo que la mayoría de estos funcionan deficientemente. También el mal trato y falta de dispositivos de regulación de caudales, son causante de una incorrecta conducción y distribución del agua de riego influyendo a la vez, en la disminución de áreas regables.

- Se requiere de la rehabilitación principalmente en los canales secundarios que son los que presentan mayor daño físico, perforaciones y grietas en las paredes, demasiado azolve malezas dentro y fuera de los canales, por lo cual laboran con deficiencias en la conducción del sistema, además de compuertas y candados de las mismas en mal estado. No poseen mecanismos de regulación y medición de agua que se mueve dentro del sistema.

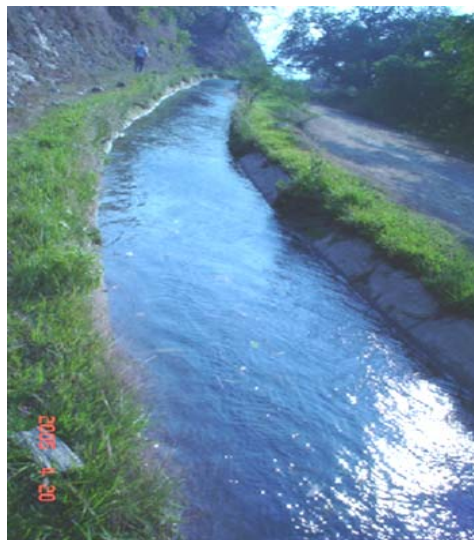
**Fotografía No. 9:** Uno de los tramos del canal central del sistema transportando su máximo caudal con dimensiones de 1.5 mts de profundidad y 2 mts de ancho.

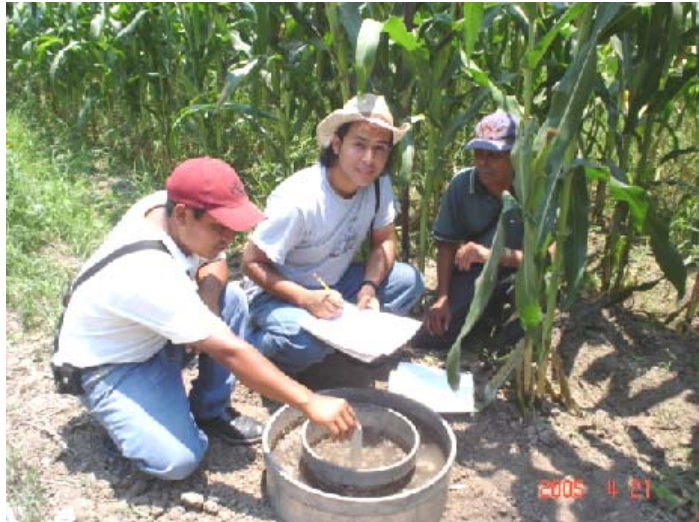
**Fotografía No. 10:** Pruebas de infiltración realizada en una de las cinco parcelas seleccionadas, por medio del infiltrometro de doble cilindro. A la izquierda canalero encargado del sector 1, al centro EPS y al lado derecho canalero encargado sector 2.

Se realizó para el cálculo de parámetros de K y n de la ecuación de Kostyakov-Lewis (ver fotografía No. 10). Se obtuvo un coeficiente de correlación del 80 % entre los datos de velocidad de infiltración medidos en el campo y los calculados con la ecuación Kostyakov-Lewis, siendo los valores promedios de  $K = 25.28$ ,  $n = -0.447$ ,  $t = 42.72$ , quedando la función promedio de las cinco parcelas definida por la ecuación:

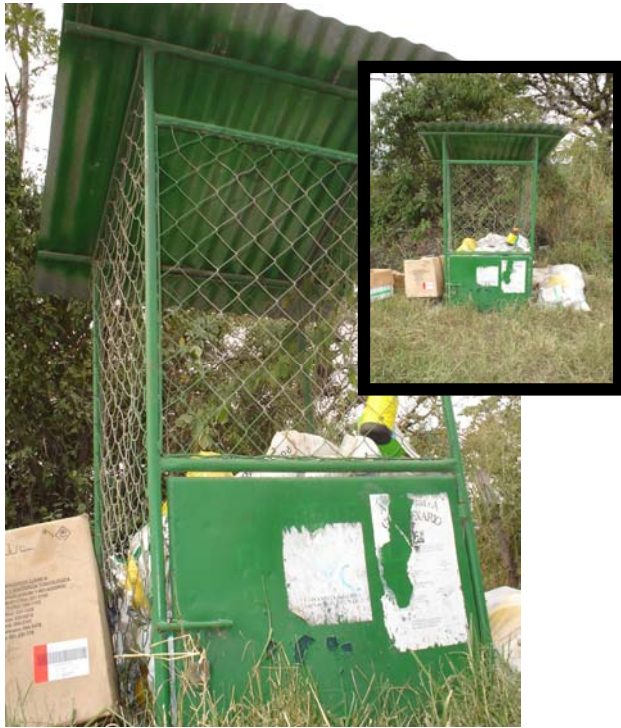
**Foto No. 10:** Minicentro de recolección de envases vacíos con un mal mantenimiento

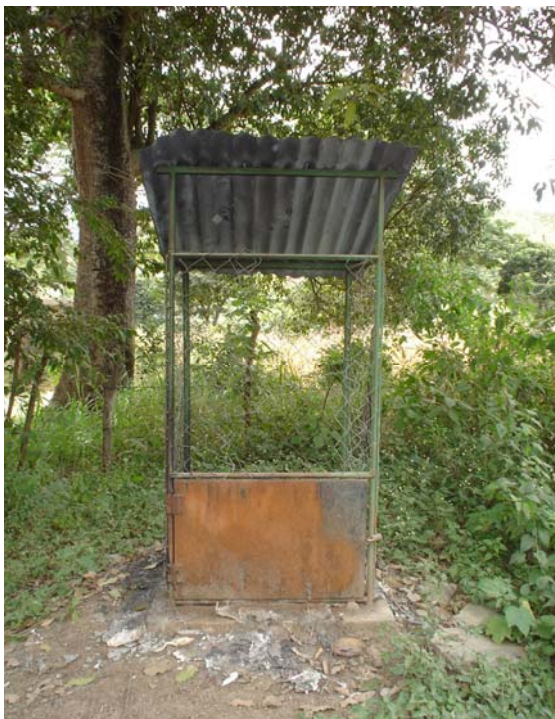
**Foto No. 12:** Minicentro de recolección en estado precario, muchas gente echa cualquier tipo de basura dentro del minicentro y luego la quema

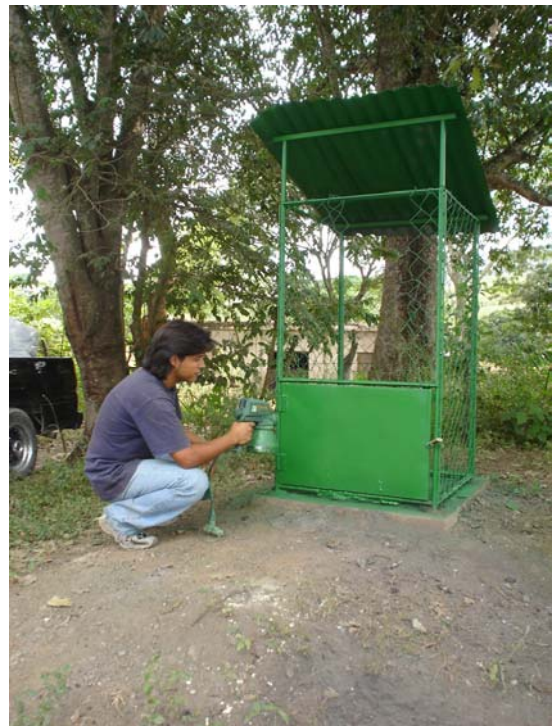
**Foto No. 13:** Minicentro siendo rehabilitado con nueva maya de metal, pintura e identificación.
