**TRABAJO DE GRADUACIÓN**  
**CONTRIBUCIÓN AL PROGRAMA DE INVESTIGACIÓN**  
**EN HIDROLOGÍA PARA LA ADMINISTRACIÓN FORESTAL DEL**  
**INSTITUTO NACIONAL DE BOSQUES -INAB-, DESARROLLADO**  
**EN LA FINCA RÍO FRÍO,**  
**SANTA CRUZ VERAPAZ, ALTA VERAPAZ**

Guatemala, Octubre de 2006

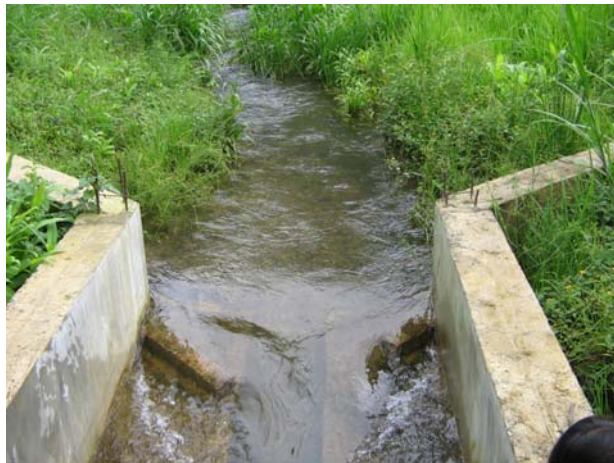
**Figura 4.** Canal de aforo del caudal del Río Frío

Durante los meses de septiembre y octubre del año 2004, se construyó un canal de forma rectangular destinado a monitorear el comportamiento del caudal del río (ver figura 4).

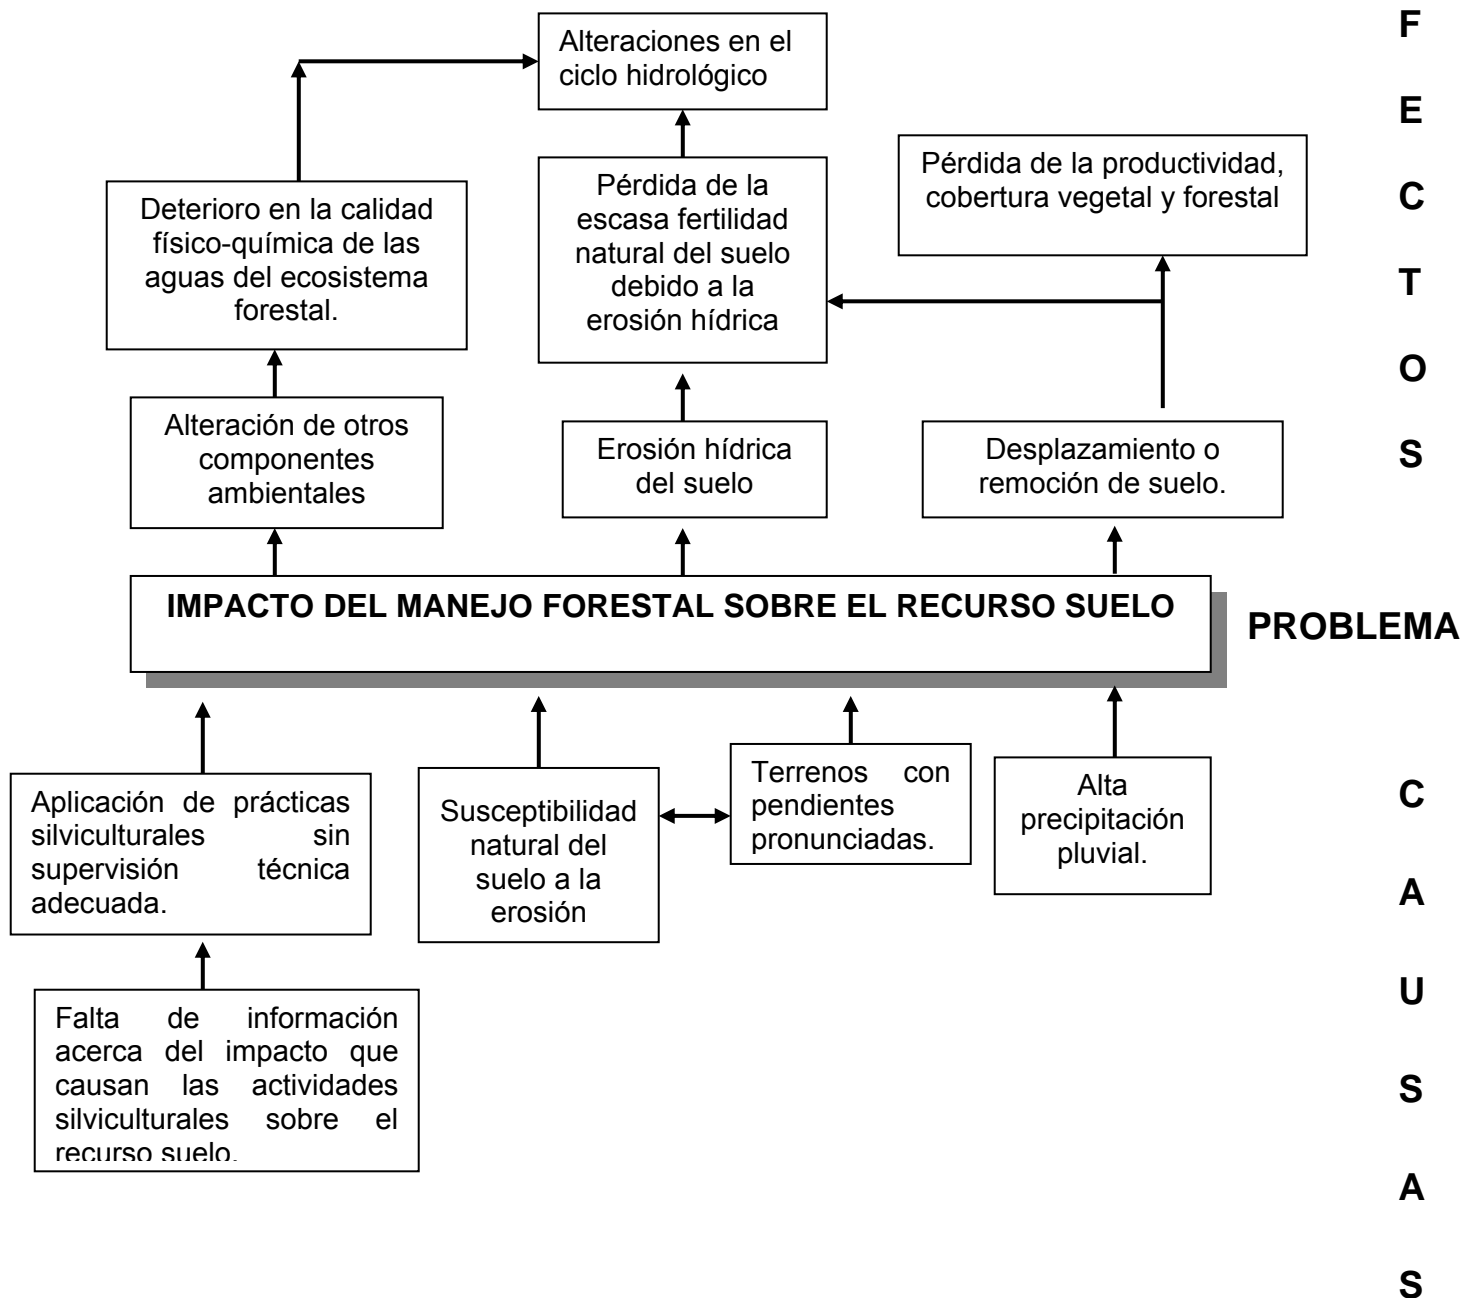
Figura 10. Árbol del problema

A continuación se presenta el árbol del problema priorizado en la finca Río Frío.

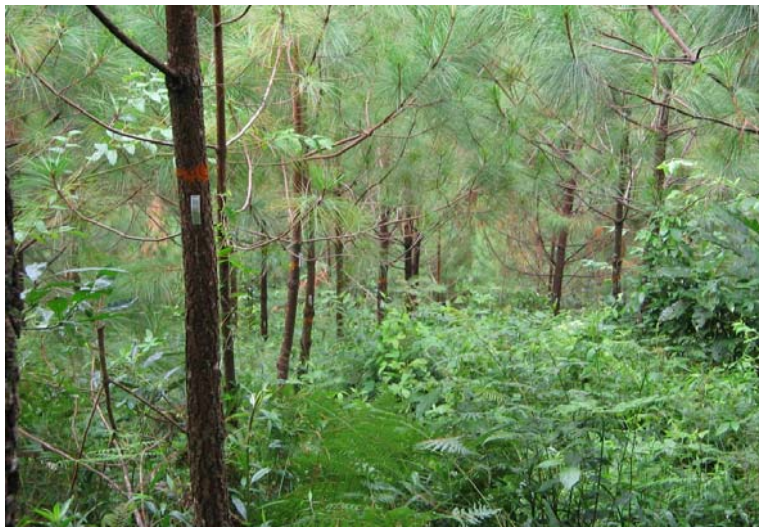
**Figura 12.** Contacto entre copas y sotobosque presente en el área de la investigación

Esta aún no había recibido ninguna intervención silvicultural, por lo que su densidad inicial era de 1,600 árboles por hectárea. Existía contacto leve entre copas. Tan solo el 6% de los individuos son víctimas del ataque de roya del pino. El suelo de esta plantación está cubierto por sotobosque denso con plantas de diversas especies, con una altura de 40 a 60 cm. aproximadamente como se observa en la figura 12.

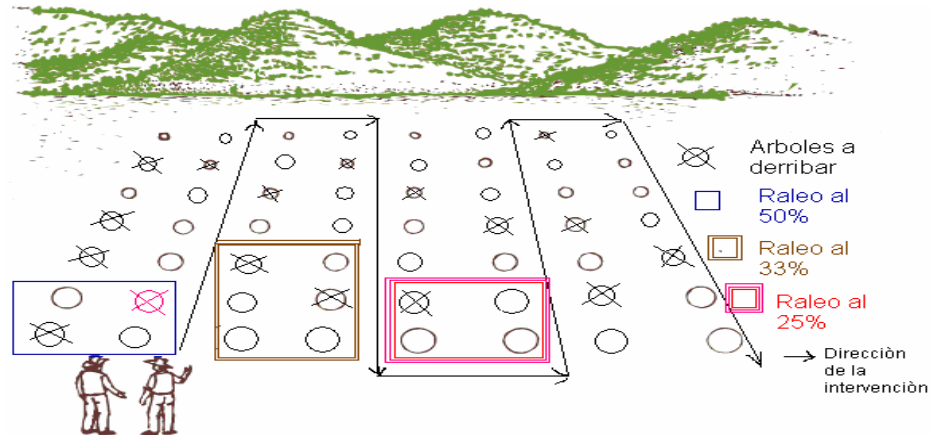
**Figura 13.** Forma de aplicación del raleo

D) La aplicación del raleo consistió en ubicarse en una esquina de la plantación, entre las dos primeras hileras de árboles. Colocándose frente a las dos o tres primeras parejas de árboles y determinando el número de árboles a extraer de acuerdo a la intensidad de raleo que se aplicó como puede observarse en la figura 13.

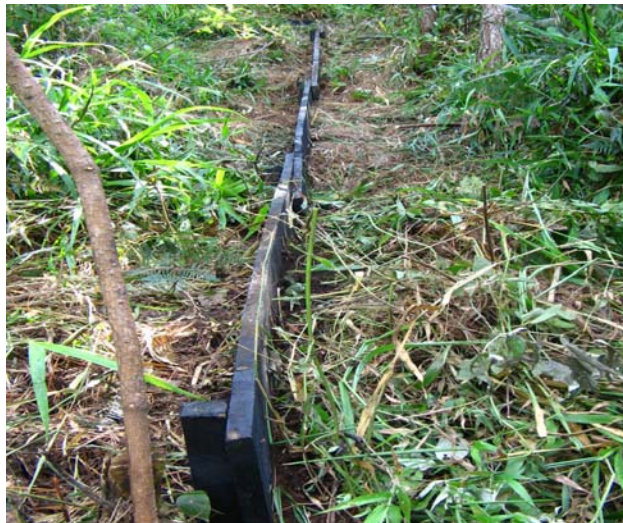
**Figura 14.** Confinamiento de las parcelas

Para evitar la penetración de escorrentía superficial de áreas aledañas, se circularon las unidades experimentales (parcelas de escorrentía) utilizando tablas de madera de aserrío de 0.30 metros de ancho las cuales fueron tratadas con aceite y diésel para aumentar su vida útil, estas se introdujeron en el suelo hasta una profundidad de 0.15 m y se traslaparon unos 0.15 m.

Inmediatamente después de ésta operación se colocó suelo a ambos lados de la tabla y se compactó para darle estabilidad y evitar una posible pérdida de escorrentía hacia afuera de la parcela o entrada de escorrentía del área adyacente (ver figura 14).

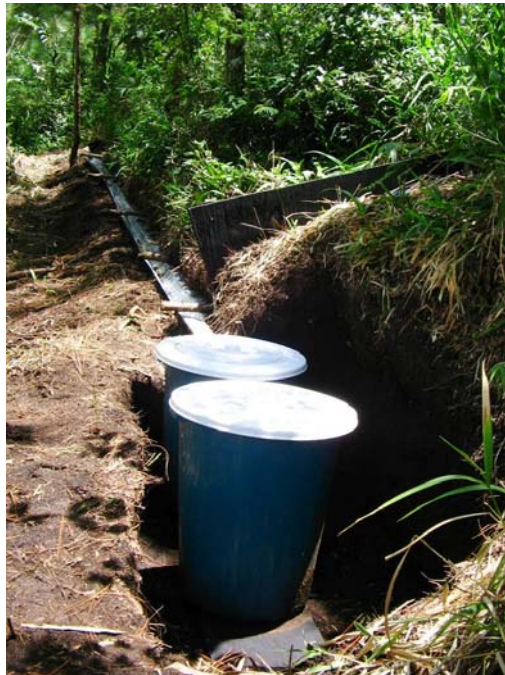
**Figura 15.** Sistema colector de agua y sedimento

Como se observa en la figura 15, se utilizaron recipientes plásticos de 68 litros de capacidad, colocando dos por cada parcela en los cuales se midió el volumen de agua de escorrentía y la cantidad de suelo arrastrado. Para medir el volumen agua de escorrentía se calibraron los recipientes, determinando el volumen de agua en función de la altura del agua caída en el recipiente.

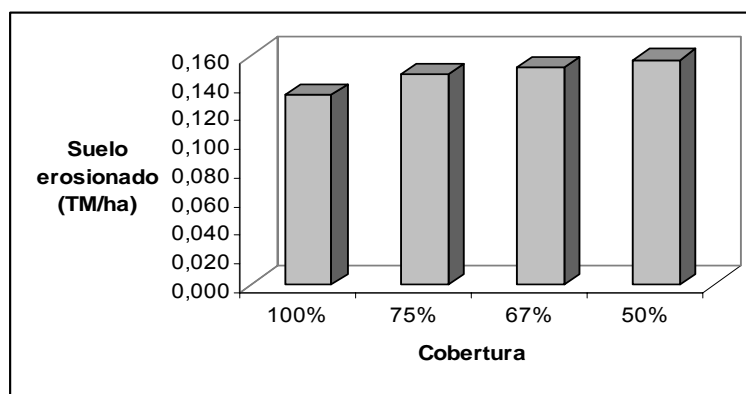
**Figura 18.** Cantidad de suelo erosionado

Según el cuadro anterior, en el tratamiento con 50% de cobertura se presentó mayor cantidad de suelo erosionado (0.157 TM/ha), esto debido a que es el tratamiento que posee menos cobertura, por lo que es más propenso a los efectos que la lluvia pueda ocasionar sobre el suelo, a pesar de que se encuentra cubierto de sotobosque el cual desempeña una función reguladora. Por el contrario el tratamiento donde la cantidad de suelo erosionado fue menor es el de 100% de cobertura con 0.132 TM/ha. Lo descrito puede observarse en forma gráfica en la figura 18.

Como se presenta en la figura 18 y el cuadro 16A, en los tratamientos de 75 y 67 % de cobertura la cantidad de suelo erosionado fue de 0.147 y 0.152 TM/ha respectivamente, demostrando que la cobertura de 100 y 75% provee mayor protección al suelo contra el arrastre de partículas, por lo que la menor pérdida absoluta de suelo puede atribuirse a la ausencia de claros en su cobertura y como ya se mencionó al denso sotobosque presente; esto reduce el impacto directo de las precipitaciones y evita la disgregación y remoción de los agregados de suelo de mayor tamaño.

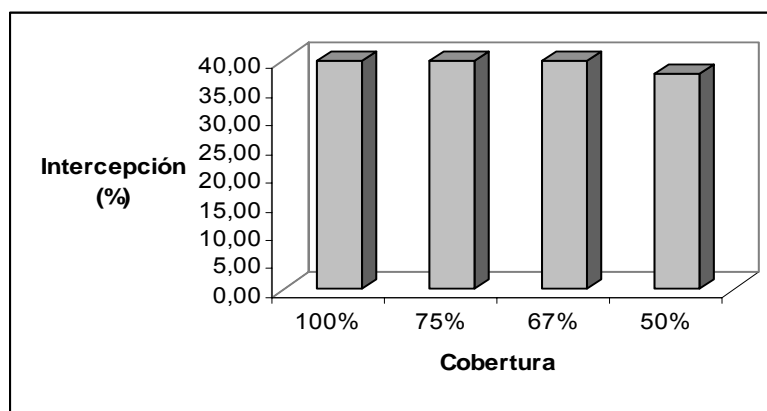
**Figura 20.** Porcentaje de intercepción

En la figura 20, se observa que en los tratamientos con 100, 75 y 67 % de cobertura se presenta un mayor porcentaje de intercepción de la lluvia (42.35, 42.20 y 42), en el tratamiento con 50 % de cobertura el porcentaje de intercepción de la lluvia es de 37.67 %, representando una intercepción promedio del 41% .

Al caer la lluvia sobre una masa forestal, la primera influencia de ésta es la intercepción. Según el carácter de la precipitación y la densidad de la masa, queda retenida en la cubierta de copas una cantidad variable de agua, que se evapora sin llegar al suelo. Un bosque espeso de árboles con copa alta y densa interceptará la máxima cantidad de agua descargada por una tormenta; la mínima intercepción corresponderá a la cubierta clara de una vegetación rala.

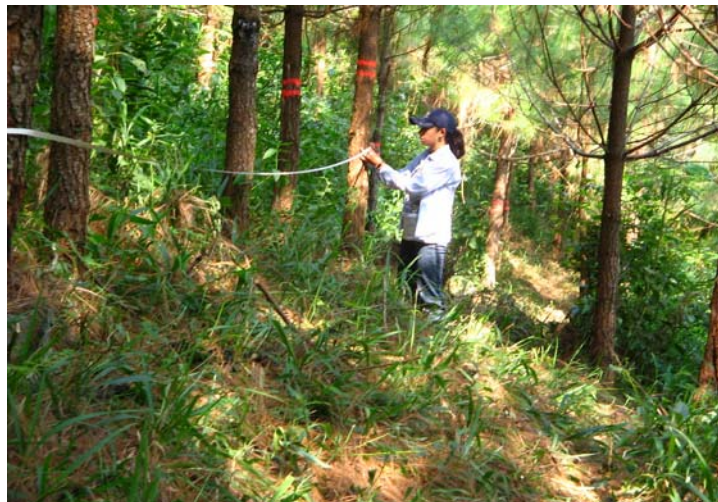
**Figura 22.** Medición de las parcelas permanentes de muestreo

- A)** Las parcelas se ubicaron en un área representativa de la plantación con una pendiente que varía entre 45 y 55%. Estableciéndose cuatro bloques y dentro de cada bloque cuatro parcelas.
- B)** Como se observa en la figura 22, se seleccionó un árbol el cual sirvió como esquinero y se marcó, a partir de allí se realizó la medición de la parcela de 500 m<sup>2</sup> (20 x 25 m).

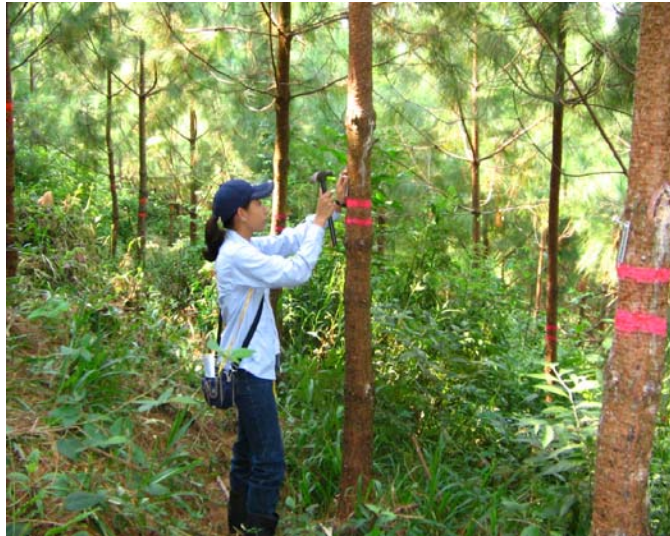
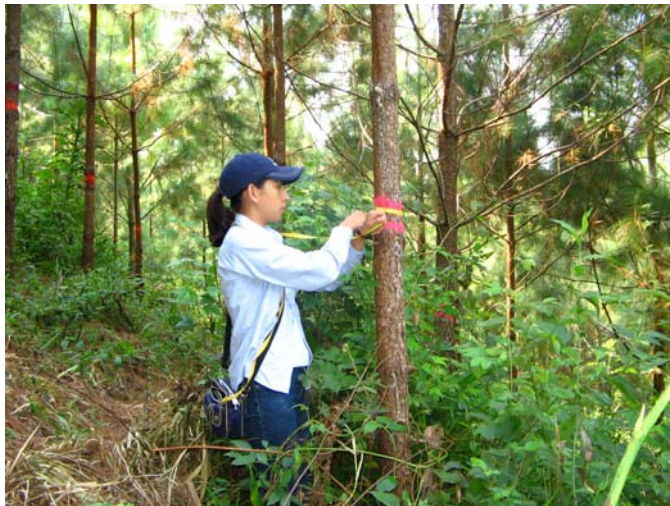
- C)** Se marcaron los árboles con plaquitas y clavos para identificar cada árbol, para luego realizar la medición del diámetro a la altura del pecho de todos los árboles que formaban parte de cada una de las parcelas, como se observan en las figuras 23 y 24.

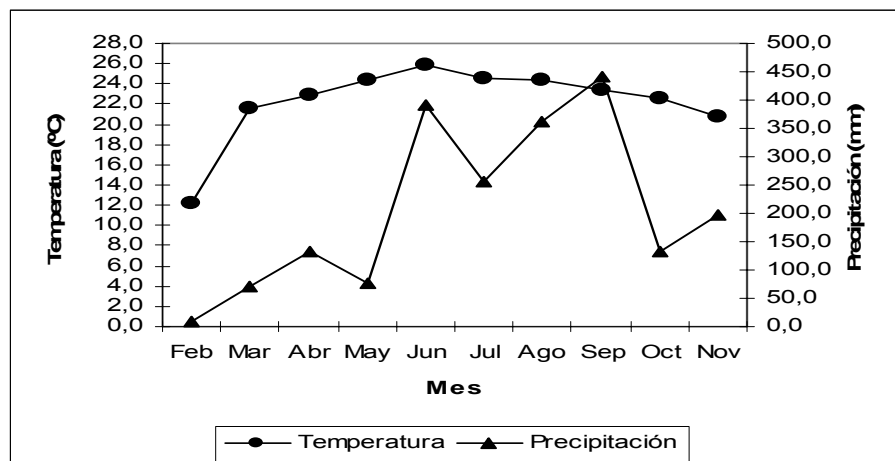
**Figura 26.** Climadiagrama de la microcuenca Río Frío

De acuerdo al cuadro 24 y a la figura 26, la distribución de las precipitaciones en el área define un régimen bimodal, determinado por dos períodos lluviosos y dos secos; el período lluvioso de mayor importancia se observa en los meses de agosto y septiembre, representando 802.6 mm (38.88% de la precipitación promedio del período monitoreado); y el otro que no es un período propiamente dicho, se localiza en el mes de junio alcanzando 390.0 mm (18.90 % del promedio registrado). Los períodos secos (616.5 mm del promedio registrado) se ubican, uno entre los meses de febrero, marzo, abril y mayo, con un monto de 288.6 mm de lluvia promedio; y el otro período seco, ocurrió en los meses de octubre y noviembre (327.9 mm). En el mes de julio se presentó el fenómeno denominado canícula o veranillo de San Juan, el cual se define como un período de tiempo anormalmente seco dentro de la estación lluviosa de Guatemala, este fenómeno provocó una baja poco considerable en la cantidad de precipitación caída en el área (255.0 mm) durante el mencionado mes y debido a que en la región Norte del país no se presentan condiciones bien definidas de canícula, no se observaron descensos considerables en las precipitaciones en los meses de mayor probabilidad de ocurrencia de

la misma. Este breve período seco finalizó en el mes de agosto. En el área de estudio se presentó una precipitación promedio de 2064.0 mm, en un período de 10 meses de monitoreo.
