TRABAJO DE GRADUACIÓN

**LA SITUACIÓN SOCIOECONÓMICA, CARACTERIZACIÓN HIDROMORFOLÓGICA Y
USO ACTUAL DEL RECURSO SUELO DE LA SUBCUENCA DEL RÍO PANIMÁ,
PURULHÁ, BAJA VERAPAZ**

ANNA MARLENNE ZEISSIG DÁVILA

GUATEMALA, MAYO 2007

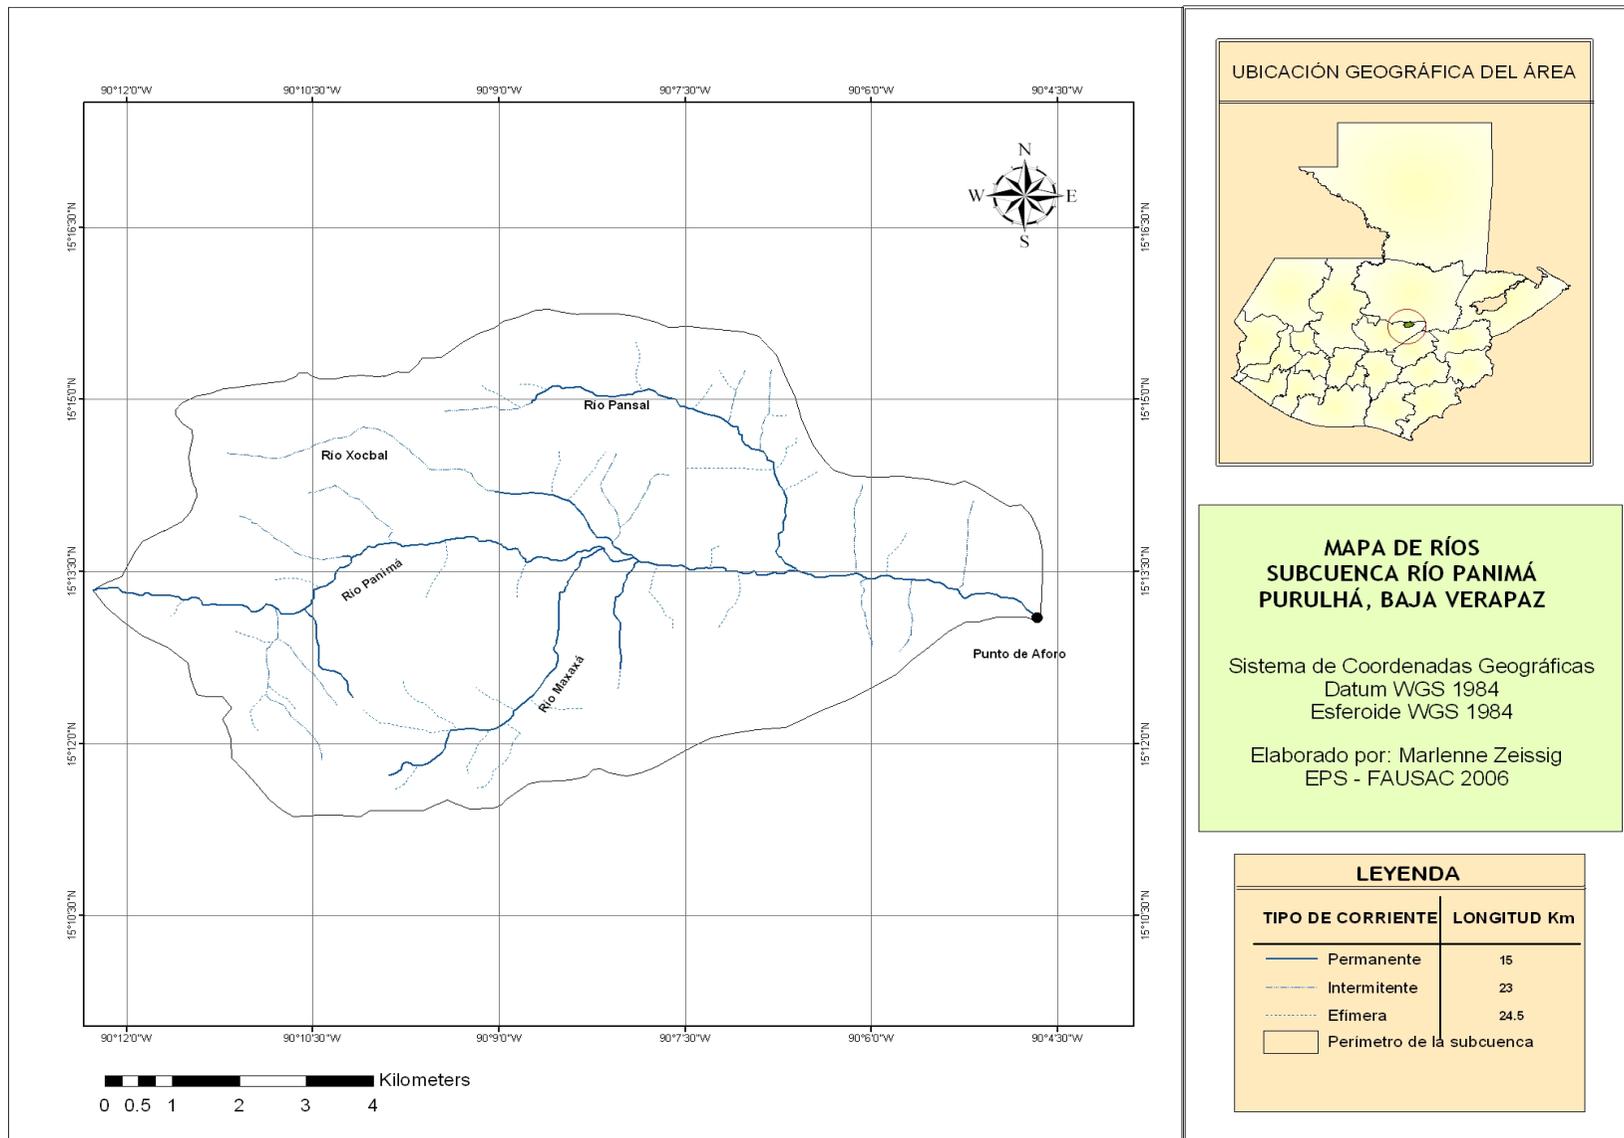
Figura 2.1. Mapa de ríos de la subcuenca del río Panimá, Purulhá, Baja Verapaz.

No.	Aspectos Lineales	
1	Perímetro	35.5 km
2	Clases de corrientes	
2.1	Permanente	Una corriente
2.2	Intermitentes	15 corrientes
2.3	Efímeras	37 corrientes
4	Orden de corrientes	
4.1	Orden 1	54 corrientes
4.2	Orden 2	8 corrientes
4.3	Orden 3	3 corrientes
4.4	Orden 4	Una corriente
5	Radio de Bifurcación Medio (Rb)	4.14
6	Longitud media de corrientes (Lu)	1.01 km
7	Radio de longitud media (RL)	2.3 km
8	Longitud acumulada de corrientes (La)	67.11 km

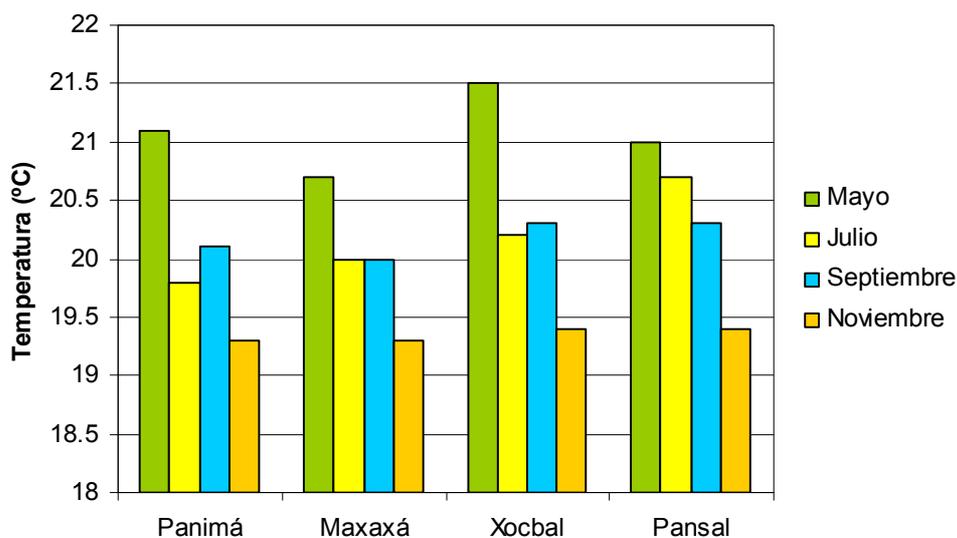
Figura 2.2. Valores de temperatura (grados) registrados en el 2006.

Mes	Temperatura (°C)			
	Ríos			
	Panimá	Maxaxá	Xocbal	Pansal
Mayo	21.1	20.7	21.5	21
Julio	19.8	20	20.2	20.7
Septiembre	20.1	20	20.3	20.3
Noviembre	19.3	19.3	19.4	19.4

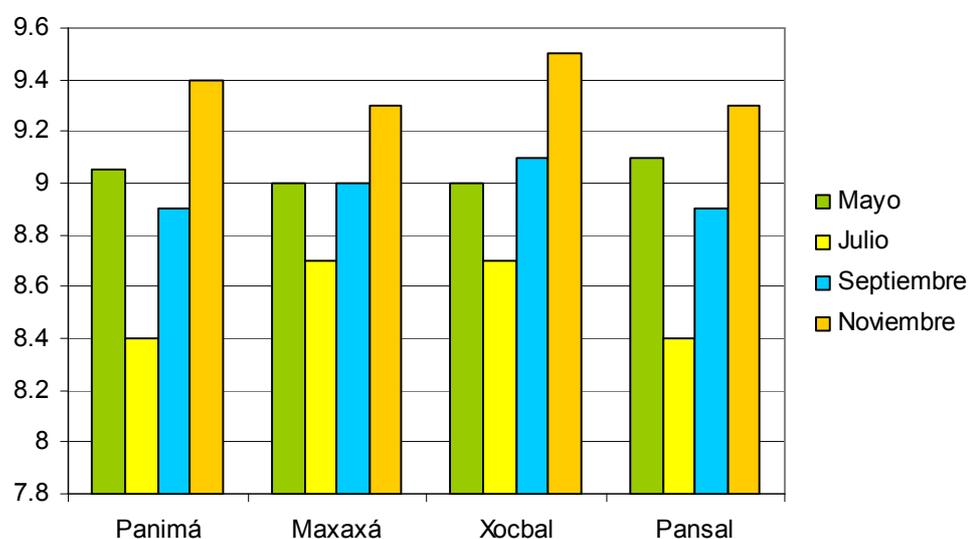
Figura 2.3. Valores de pH registrados en el 2006.

Mes	pH			
	Ríos			
	Panimá	Maxaxá	Xocbal	Pansal
Mayo	9.0	9.0	9.0	9.1
Julio	8.4	8.7	8.7	8.4
Septiembre	8.9	9.0	9.1	8.9
Noviembre	9.4	9.3	9.5	9.3

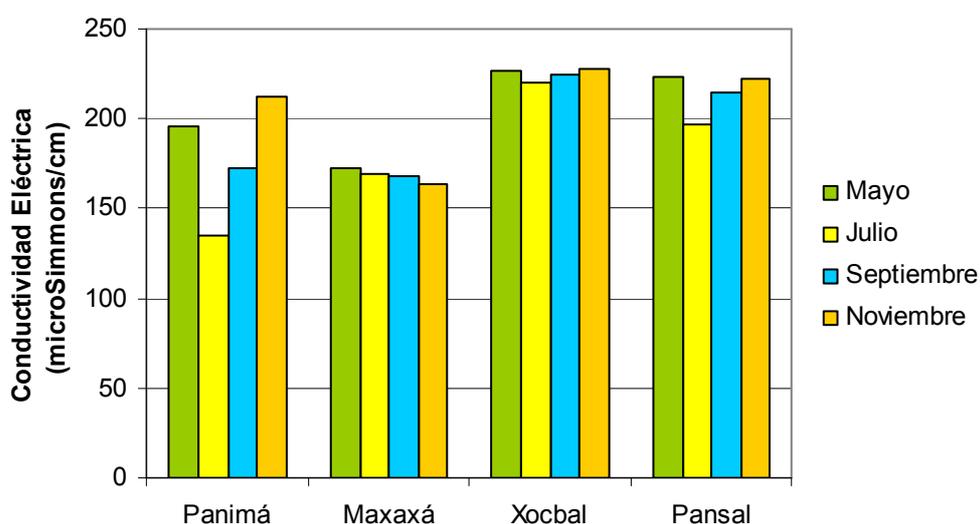
Figura 2.4. Valores de conductividad eléctrica ($\mu\text{S}/\text{cm}$) registrados en el 2006.

Mes	Conductividad Eléctrica ($\mu\text{S}/\text{cm}$)			
	Ríos			
	Panimá	Maxaxá	Xocbal	Pansal
Mayo	196.3	173	227	224
Julio	135.2	168.8	220.1	196.6
Septiembre	172.2	168.4	225	214.2
Noviembre	212	163.5	228	222

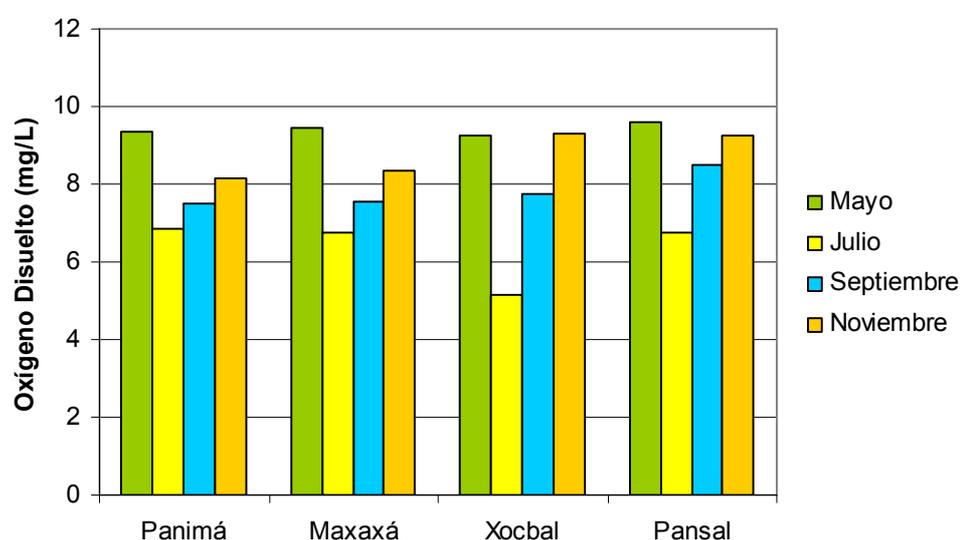
Figura 2.5 Resultados de oxígeno disuelto (mg/L) registrados en el 2006.

Mes	Oxígeno Disuelto (mg/L)			
	Ríos			
	Panimá	Maxaxá	Xocbal	Pansal
Mayo	9.34	9.45	9.23	9.62
Julio	6.83	6.75	5.15	6.75
Septiembre	7.50	7.55	7.73	8.49
Noviembre	8.17	8.36	9.31	9.23

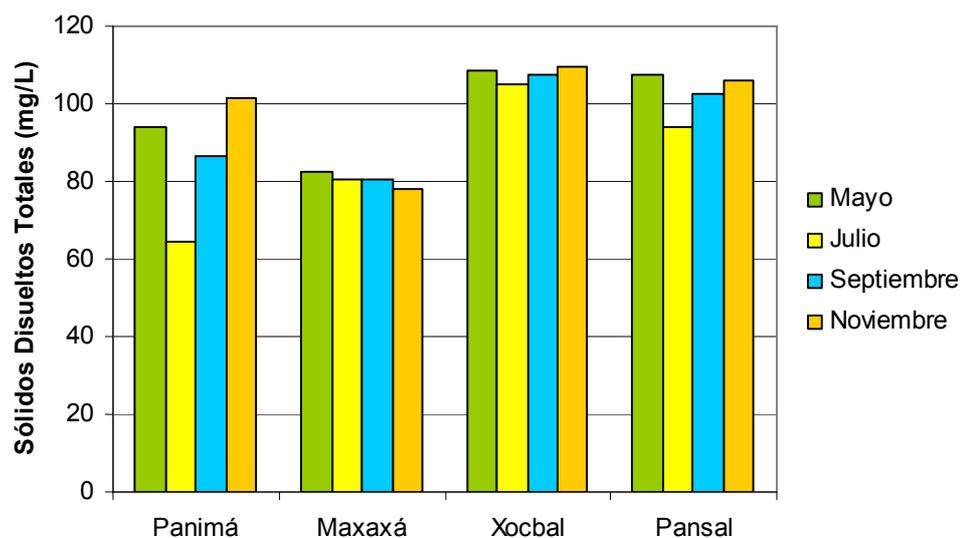
Figura 2.6. Resultados de sólidos disueltos totales (mg/L) registrados en el 2006.

Mes	Sólidos Disueltos Totales (mg/L)			
	Ríos			
	Panimá	Maxaxá	Xocbal	Pansal
Mayo	93.9	82.6	108.6	107.3
Julio	64.4	80.6	105.1	94
Septiembre	86.7	80.4	107.7	102.5
Noviembre	101.7	78	109.5	106.2

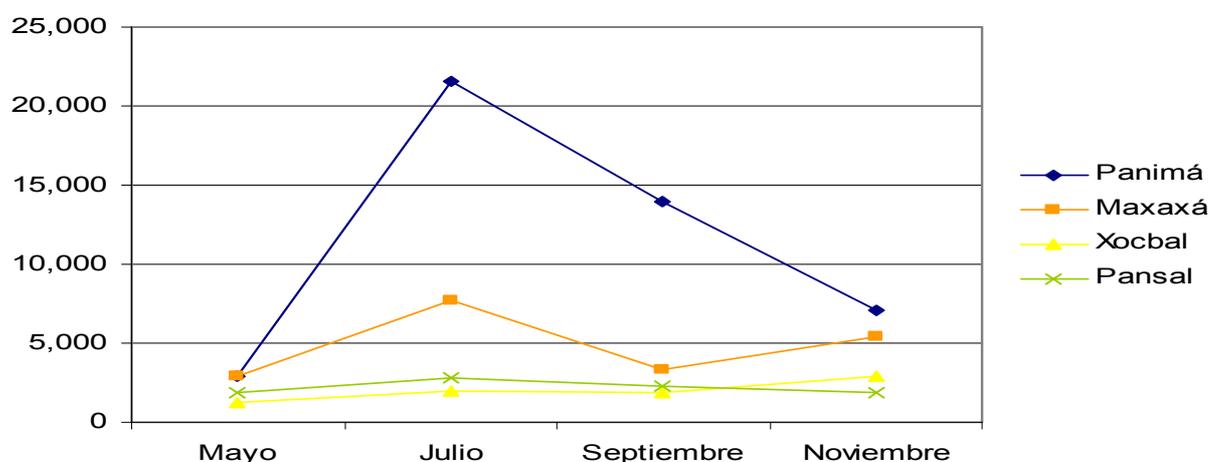
Figura 2.7. Caudal de los principales ríos de la subcuenca Panimá.

En la Figura 2.7 se observa que la disponibilidad del recurso hídrico superficial de la subcuenca del río Panimá en la época de lluvia se incrementa en los 4 ríos, debido a la intensidad y duración de la precipitación que existe en el área, principalmente en julio y agosto (Figura 2.13A). El río Panimá se aforó (Figura 2.8) antes de que los principales afluentes se unieran y llega a tener un caudal de 21,554 Lps en los días de mayor precipitación. Asimismo el caudal de estiaje en abril y mayo llega a ser de 1,872 a 2,914 Lps. Por lo tanto, el río Panimá tiene un caudal total de 34,086 Lps para julio y 8,221 Lps para mayo.

De acuerdo con la cantidad de agua, los ríos tienden a disminuir su cantidad de agua en los meses de época seca, pero en época lluviosa llegan a ser demasiado caudalosos, por ejemplo el río Panimá al unírsele el río Maxaxá, Xocbal y Pansal llega a tener un caudal de 34,086 Lps en julio y 8,221 Lps para mayo (Figura 3.9 y 3.10).

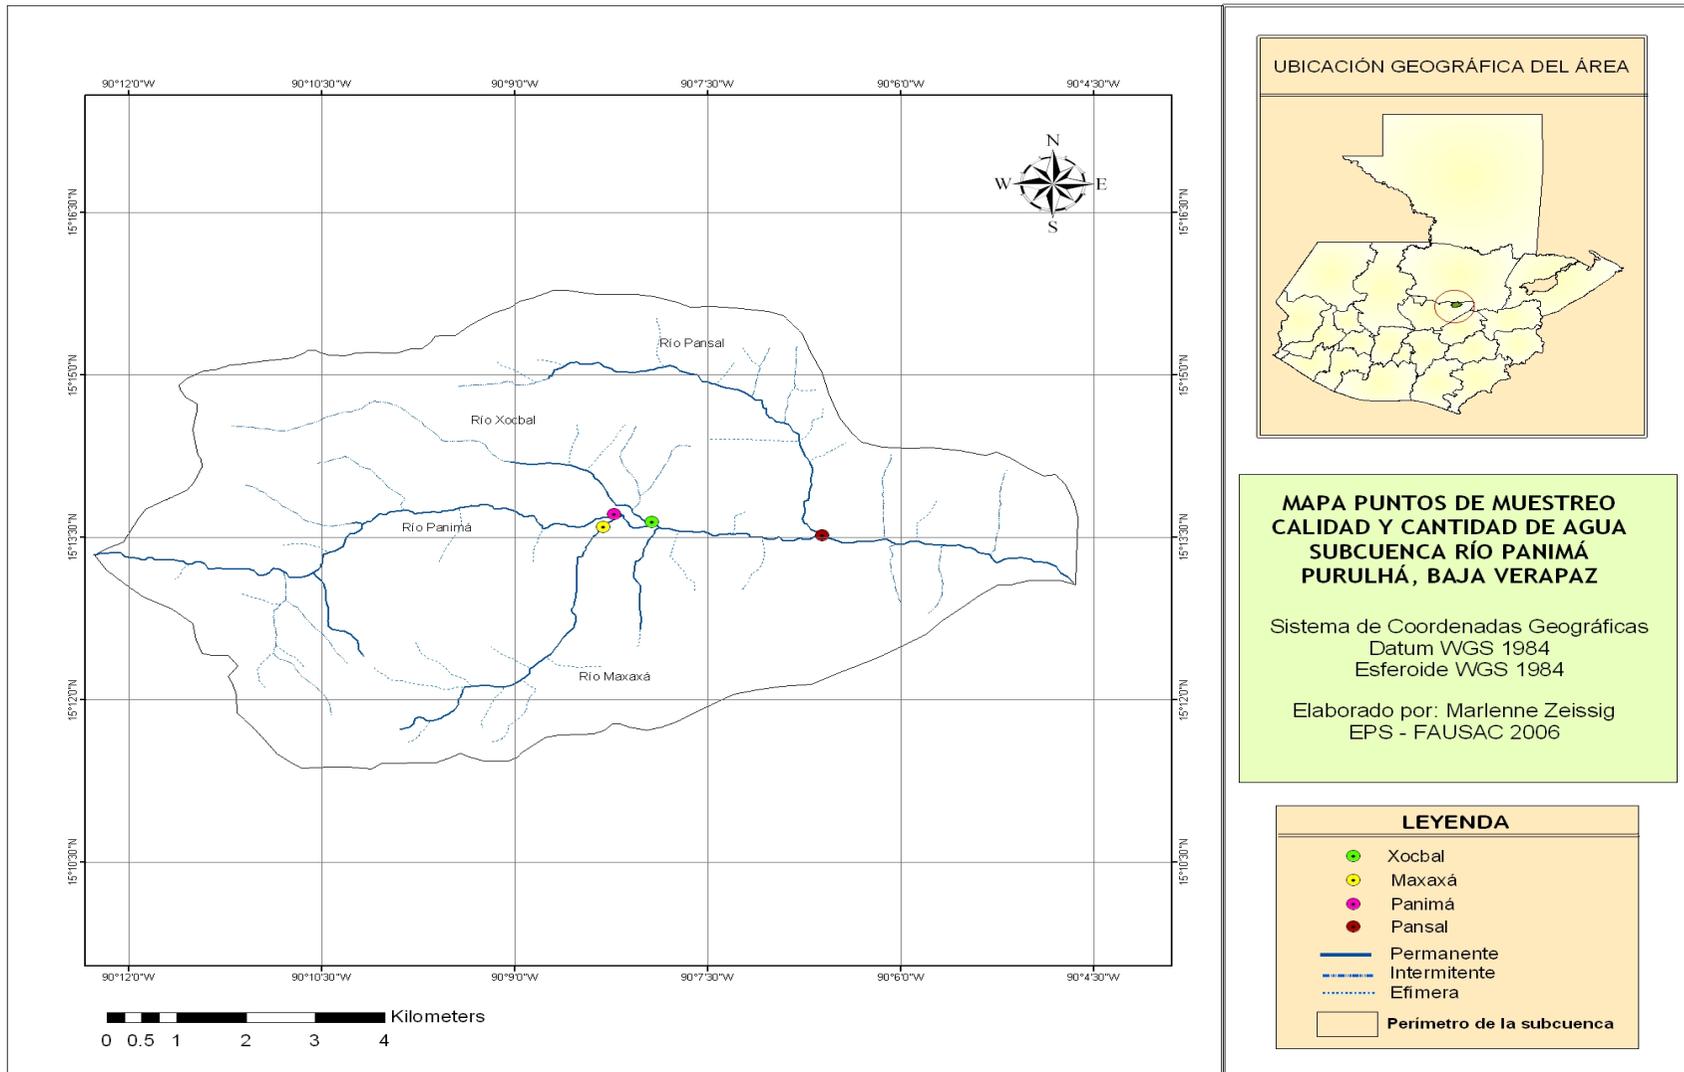
Figura 2.8. Mapa de puntos de muestreo de calidad y cantidad de agua de la subcuenca del río Panimá.

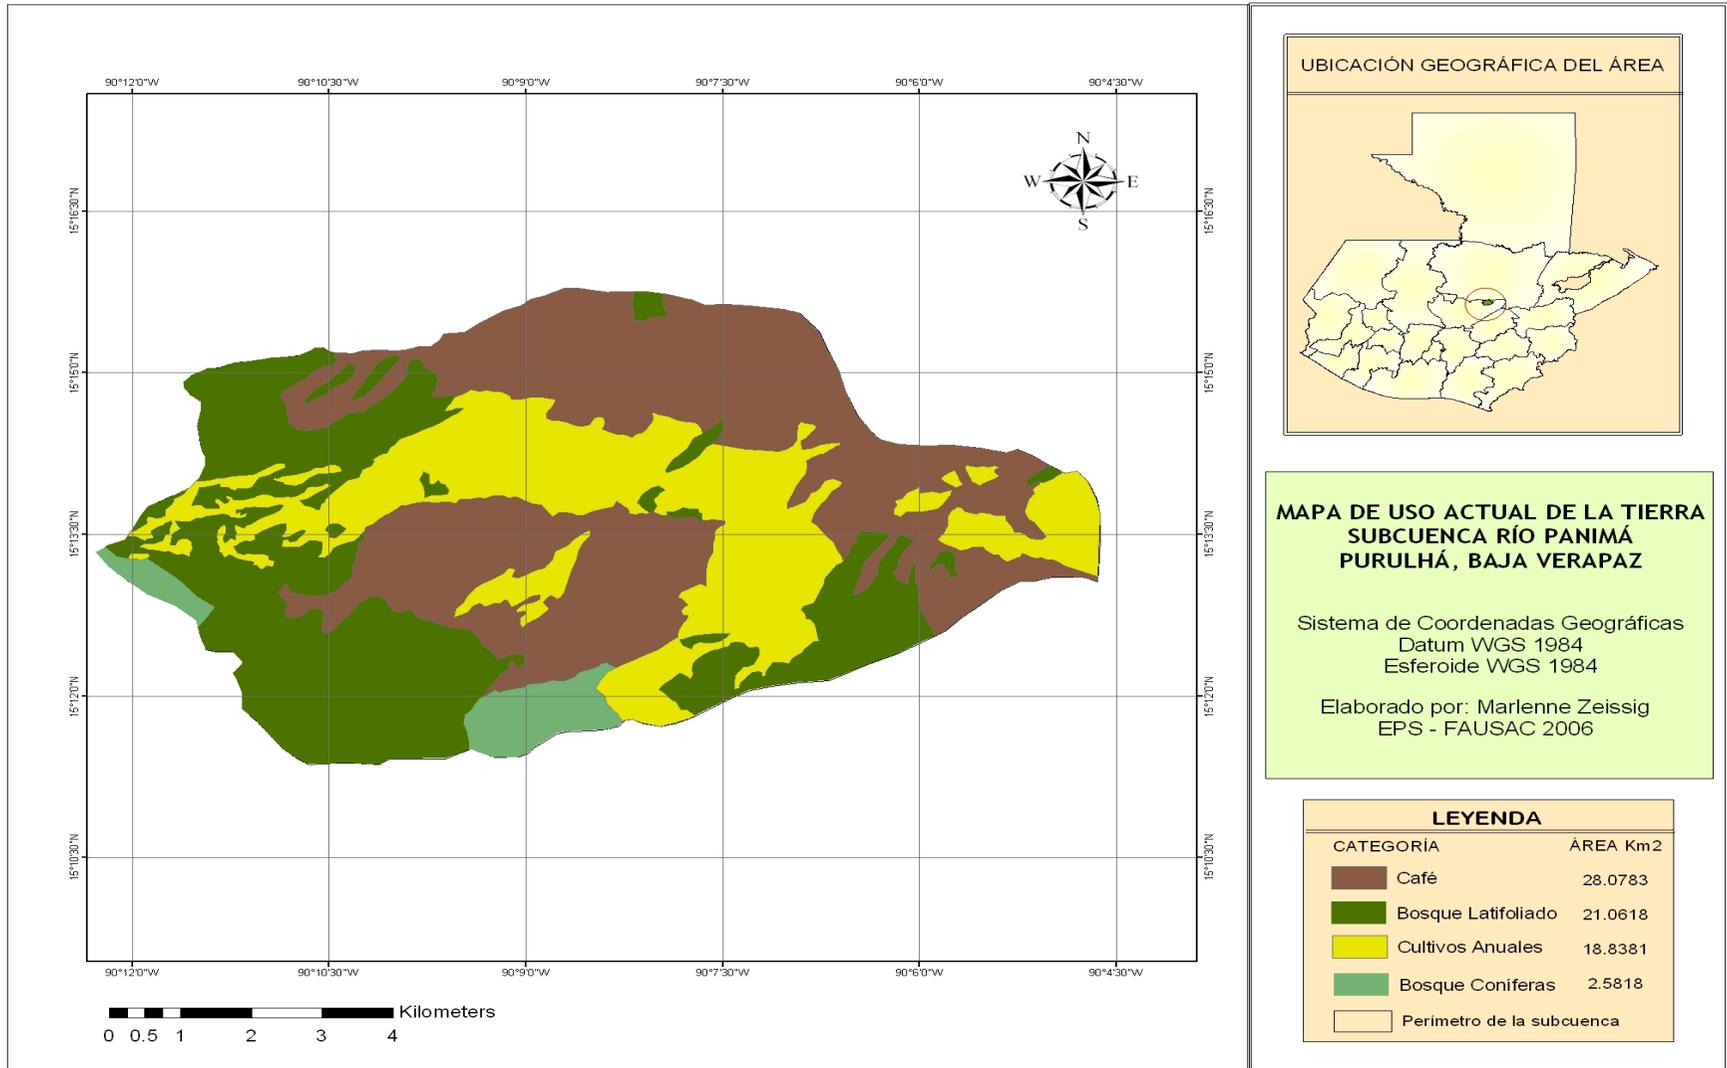
Figura 2.9. Mapa de uso actual del recurso suelo de la subcuenca del río Panimá.

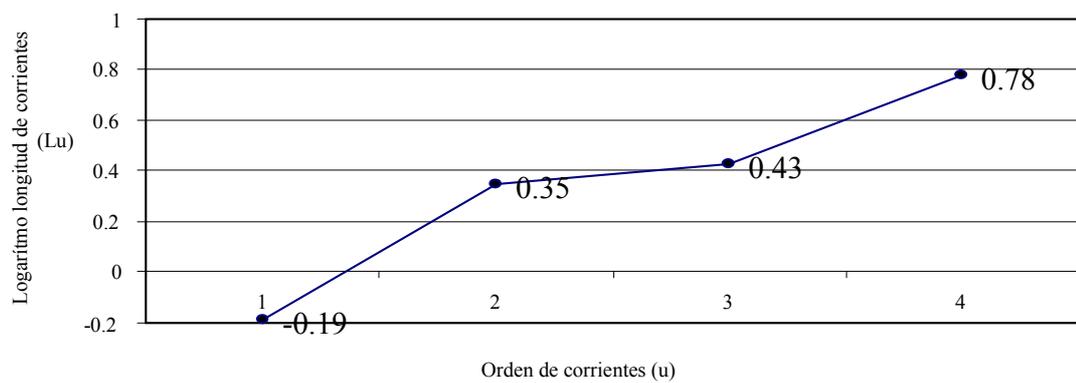
Figura 2.10A. Logaritmo de longitud de corrientes versus el orden de corrientes.

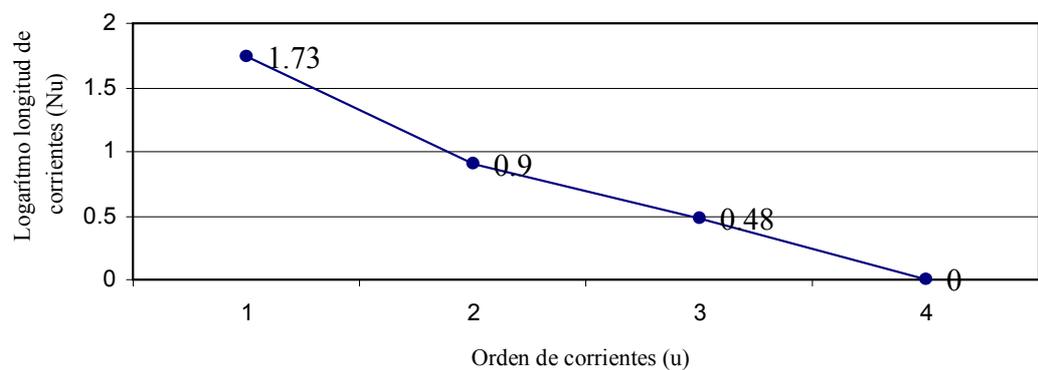
Figura 2.11A. Logaritmo de la longitud media de corrientes versus el orden de corrientes.

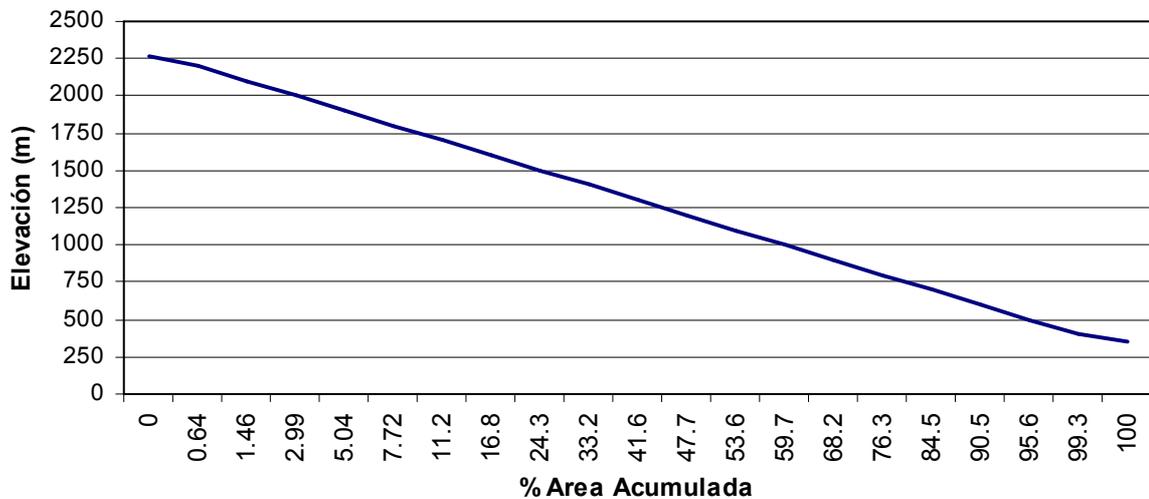
Figura 2.12A. Curva hipsométrica de la subcuenca del río Panimá.

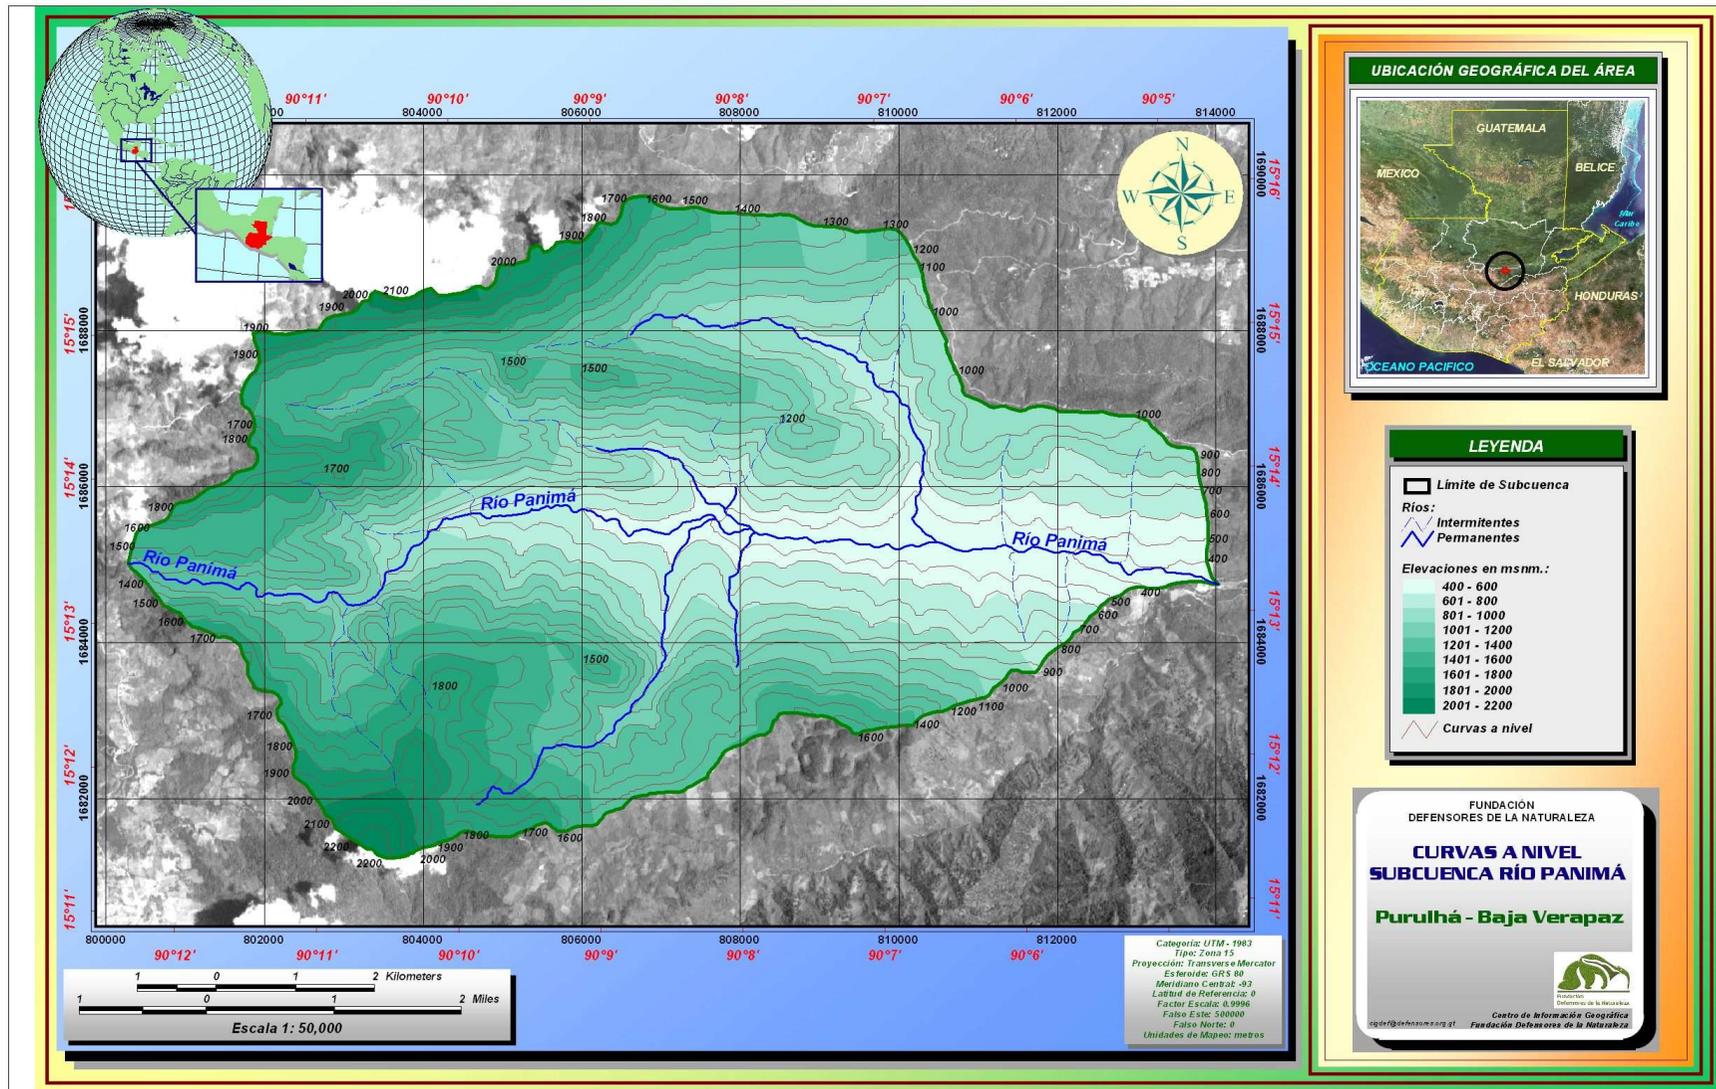
Figura 2.15A. Mapa de curvas a nivel de la subcuenca del río Panimá, Purulhá, Baja Verapaz.
 Fuente: Fundación Defensores de la Naturaleza, 2006.

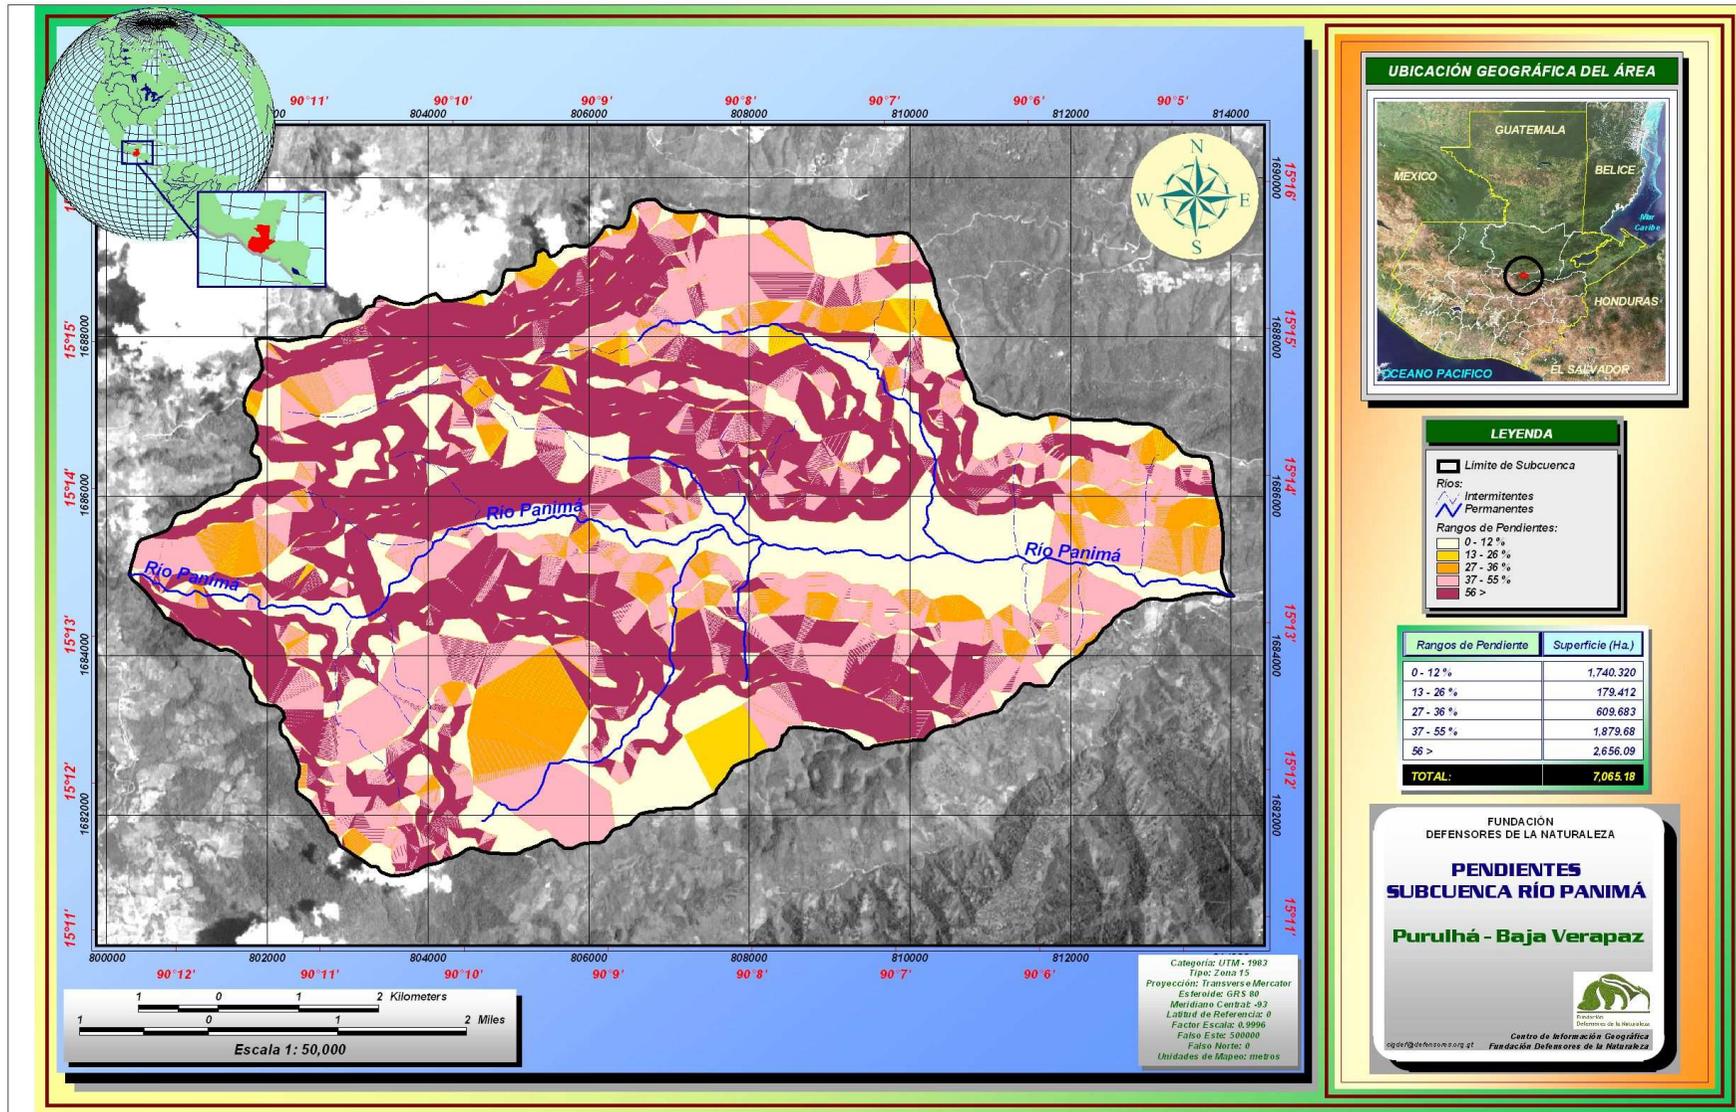
Figura 2.16A. Mapa de pendientes de la subcuenca del río Panimá, Purulhá, Baja Verapaz. Fuente: Fundación Defensores de la Naturaleza, 2006.

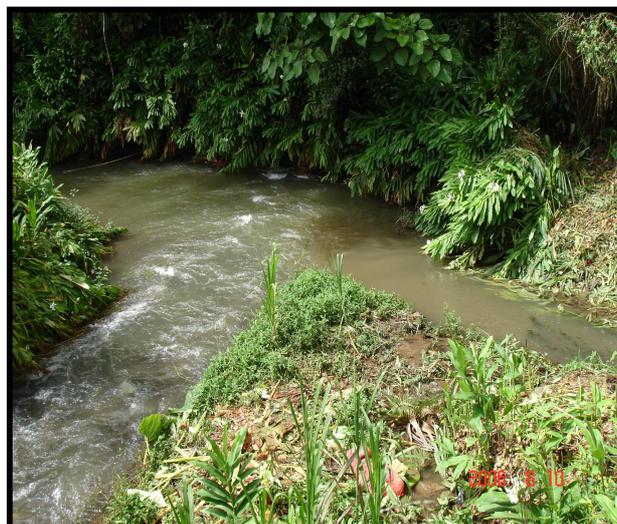
Figura 3.5. Foto de la unión de la quebrada La Cruz (derecha) al río Sulín (izquierda).

En la cabecera municipal de Purulhá hay 2 ríos que tienen influencia en el área urbana siendo estos, Sulín y El Jute y una quebrada llamada La Cruz. Esta última, recibe todas las aguas domésticas del área urbana. Durante su paso, existen casas sin drenajes que descargan sobre sus aguas desechos sólidos y aguas domésticas directamente sobre el río, además de haber letrinas construidas por encima del paso de la quebrada (Figura 3.5).

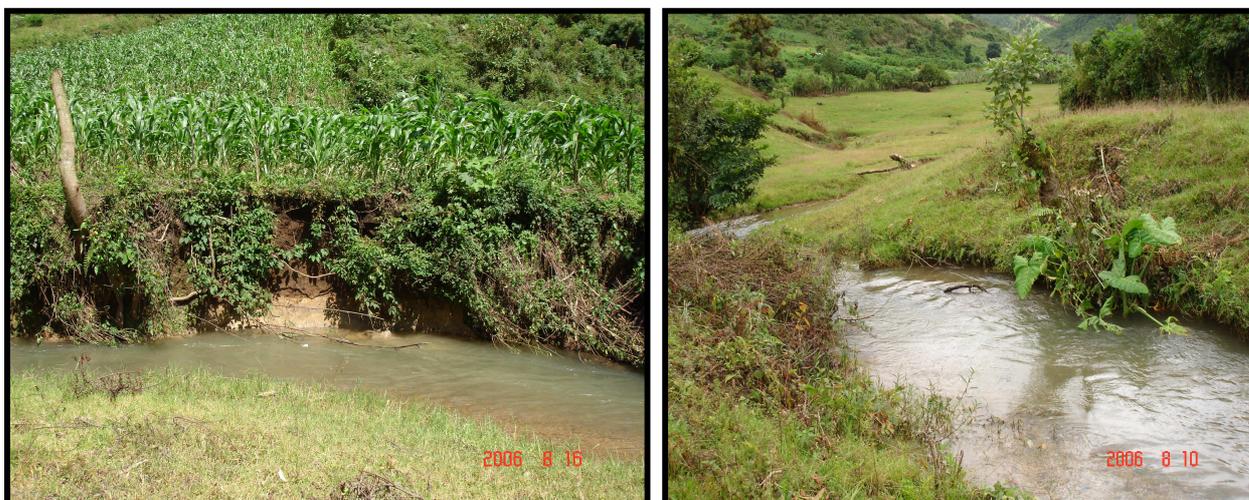
Figura 3.6. Foto del río Jute, cultivos limpios (maíz y frijol).
Figura 3.7. Foto del punto de muestreo río El Jute, área de potreros.

El río Sulín se encuentra a 0.5 kilómetros de Purulhá. Aquí se encuentra el caserío Suquinay y Cumbre de Sulín, aldea El Comunal y la finca Rincón El Comunal con una población aproximada de 1,327 habitantes y donde existen en las orillas del río siembras de tomate, maíz y frijol, además de potreros. Otro punto muestreado fue el río El Jute que se encuentra a 1.5 kilómetros, un poco alejado de la casco urbano; del lado Este del río se encuentran potreros y pocas casas donde las personas utilizan el agua para actividades de higiene; y del lado Oeste laderas con siembras de cultivos limpios, observándose contaminación por fertilizantes, pesticidas, detergentes y estiércol. Sus aguas provienen de la montaña donde se encuentra el caserío El Jute que se encuentra en la parte alta de Purulhá. Aquí los pobladores siembran brócoli y cultivos limpios. Según la Municipalidad de Purulhá hay alrededor de 687 habitantes en este lugar (Figura 3.6 y 3.7).

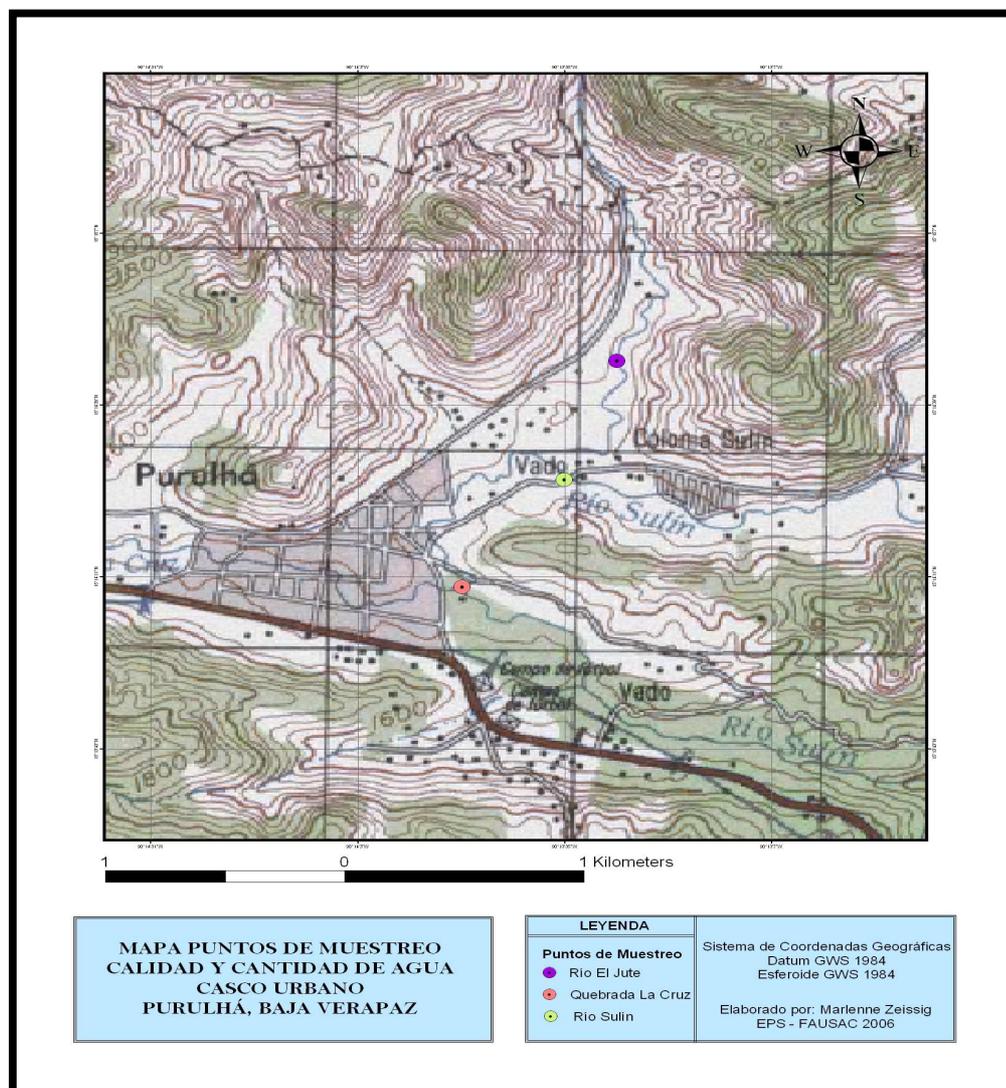
Figura 3.8. Mapa de puntos de muestreo de calidad y cantidad de agua en el casco urbano, Purulhá, Baja Verapaz.

amonio y amoniaco. Según la norma COGUANOR 29001 de agua potable los análisis fisicoquímicos y los nitritos y nitratos están dentro de los límites máximo aceptable y máximo permisible.

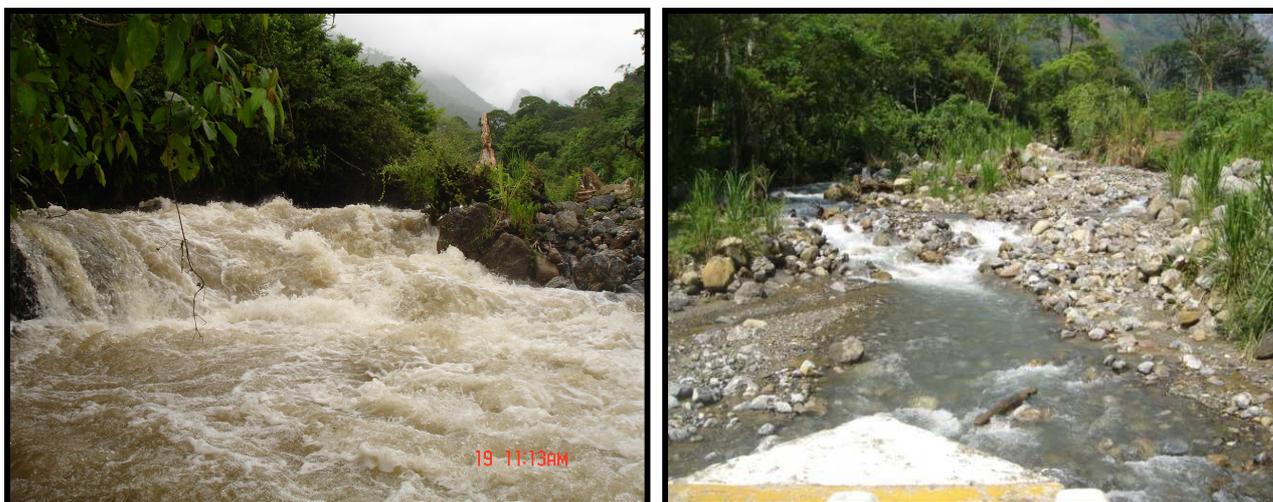
Figura 3.9. Foto del río Panimá en época lluviosa.

Figura 3.10. Foto del río Maxaxá en época seca.
