**TRABAJO DE GRADUACION REALIZADO EN LOS MUNICIPIOS DE
PATZICÍA, ZARAGOZA Y ACATENANGO DEL DEPARTAMENTO DE
CHIMALTENANGO**

BETZY EUGENIA HERNÁNDEZ SANDOVAL

Guatemala, noviembre de 2,006

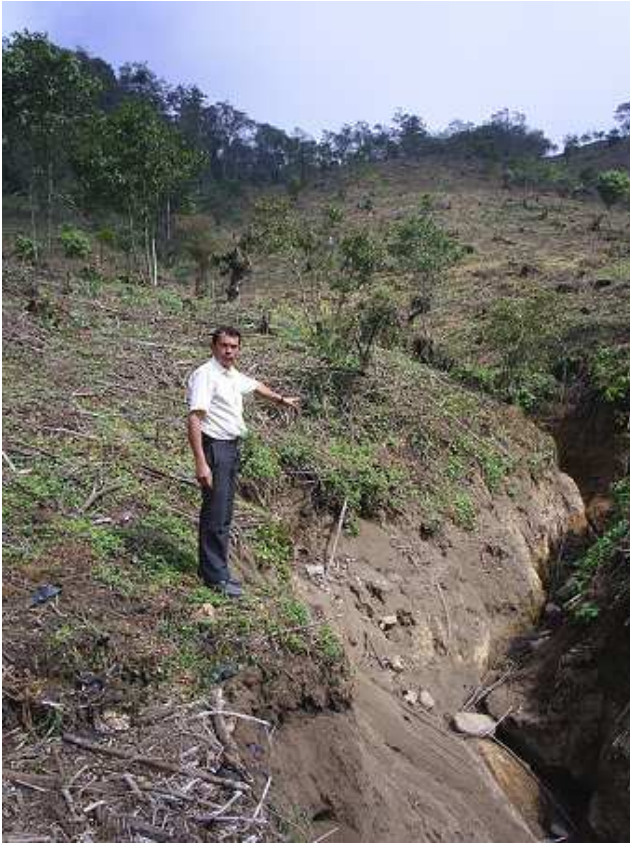
Figura 23 A. Deforestación del astillero municipal Patzicía, en la Montaña el Socó

Fuente: B. Hernández, 2 diciembre, 2,005.
Cárcava formada en la tormenta Stan, consecuencia de la erosión del suelo, (Lugar donde se pretendía hacer la explotación minera).

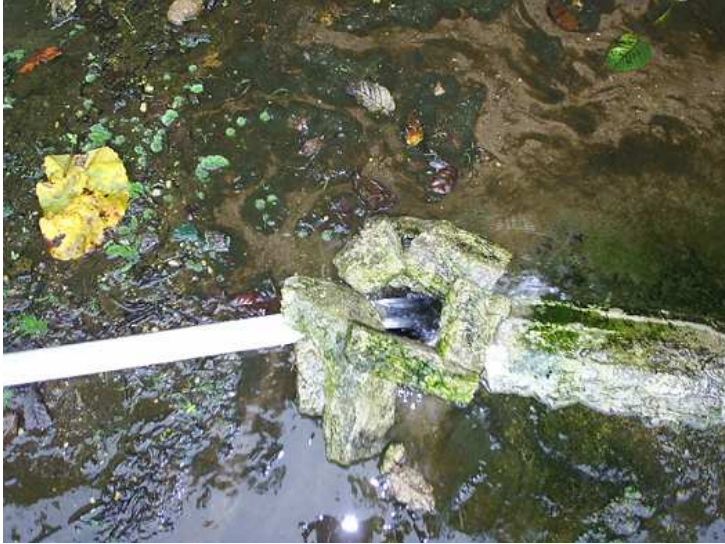
Figura 25 A. Tanque de Captación de agua Xemprino.

Fuente: B. Hernández, 5 enero, 2,006 (Suministra agua para uso domestico en el casco urbano de Patzicía).

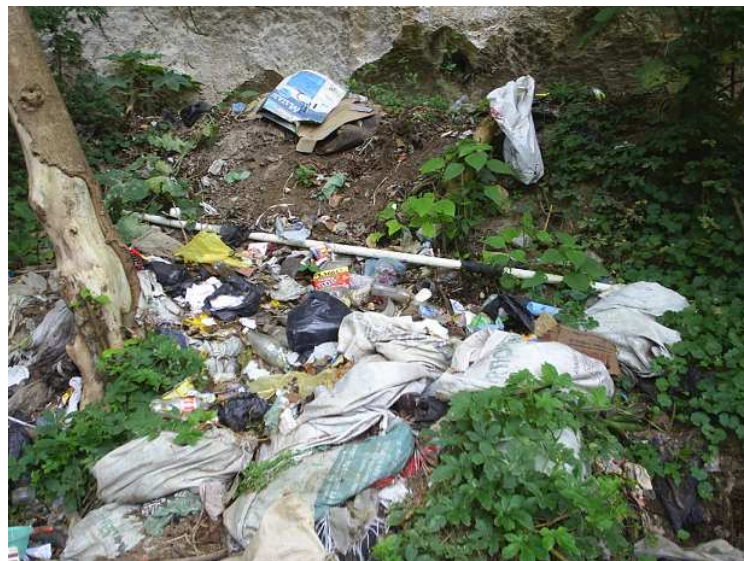
Figura 26 A. Contaminación del sistema de agua de Xemprino, casco urbano del municipio de Patzicía.
Fuente: B. Hernández, 5 enero, 2,006 (Basurero clandestino sobre tubería de agua, ha cercanía de caja y tanque de captación de agua).

- 3.6.5.1 En su mayoría los nacimientos y la tubería se encuentran al aire libre. Solo uno de todos los sistemas de agua evaluada, cuenta con todas las medidas sanitarias. Las cajas de captación, tanques de captación y tanques de distribución, no cuentan con cercos de protección, que evite la entrada de personas y animales que puedan ocasionar daños a las instalaciones o contaminar las fuentes de agua.
