**REACTIVACIÓN DE LA PRODUCCIÓN DE AGRICULTORES DE TRES MICROCUENCAS DEL
RÍO NARANJO EN EL DEPARTAMENTO DE SAN MARCOS,
DESPUÉS DE LA TORMENTA STAN**

TRABAJO DE GRADUACIÓN

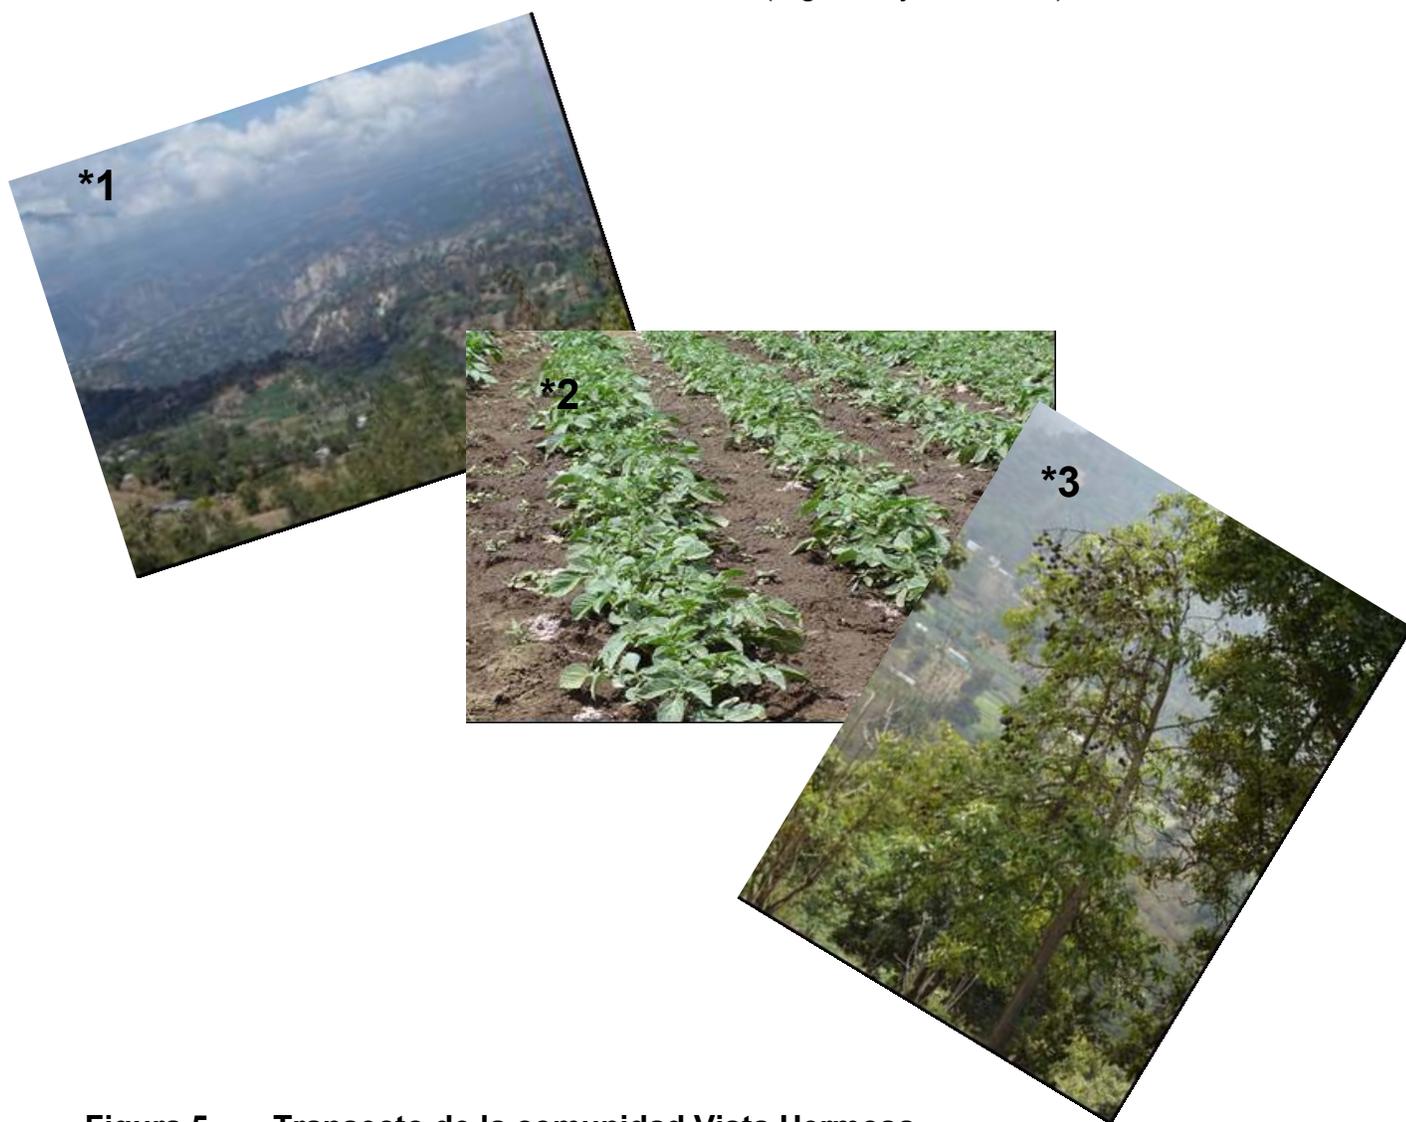
Figura 5. Transecto de la comunidad Vista Hermosa.

El transecto es el caminamiento o recorrido de campo, que se efectúa específicamente para geoposicionar y determinar la altitud de las zonas altas, medias y bajas y así conocer la variabilidad de los estratos y el uso de la tierra. Además de ser un momento de intercambio de experiencias con los participantes comunitarios que permite observar su punto de vista sobre sí mismos y sobre los recursos que poseen, por lo que la toma de datos quedó en segundo término dando lugar a la reflexión del estado y condición de su realidad estando físicamente frente a ella (Figura 5 y Cuadro 1).

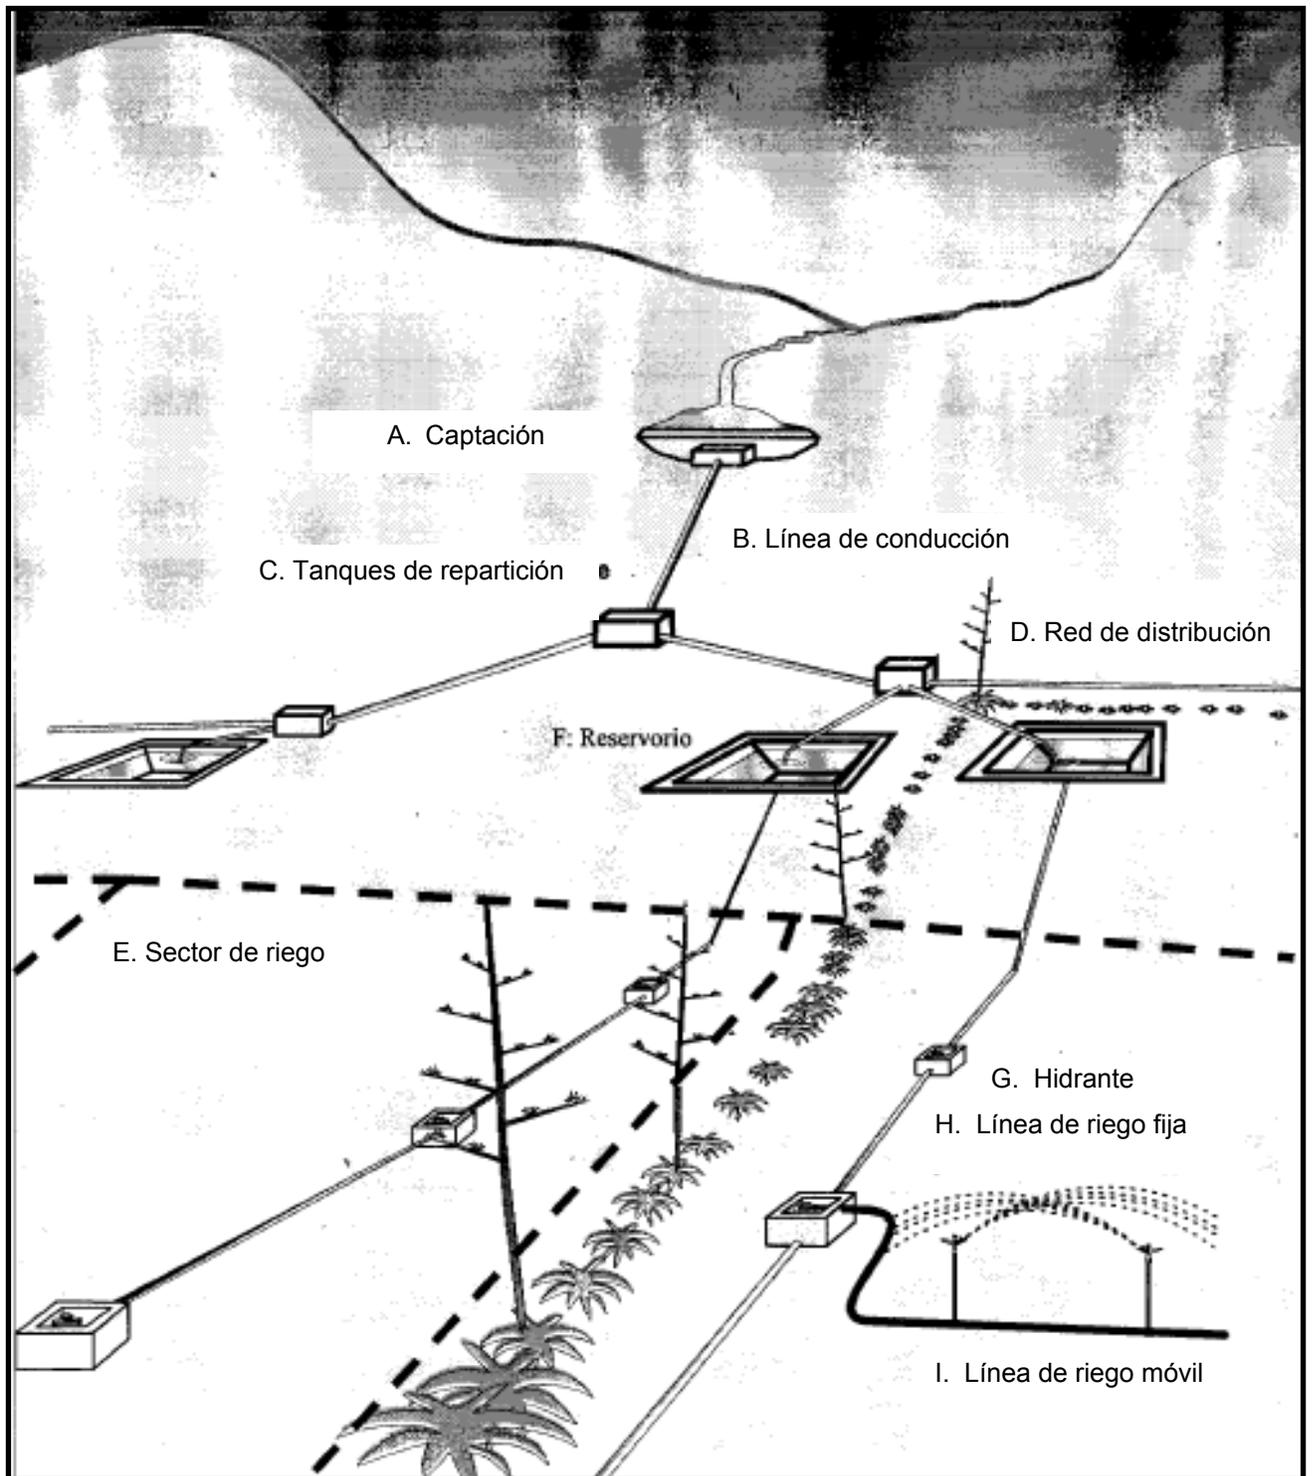
Figura 16. Componentes de un sistema de mini-riego por gravedad-aspersión.

- Tanque de captación
- Línea de conducción
- Tanques de repartición
- Red de distribución
- Sectores de riego
- Reservorio o cámara de carga
- Hidrantes
- Línea de riego fija
- Línea de riego móvil (1).

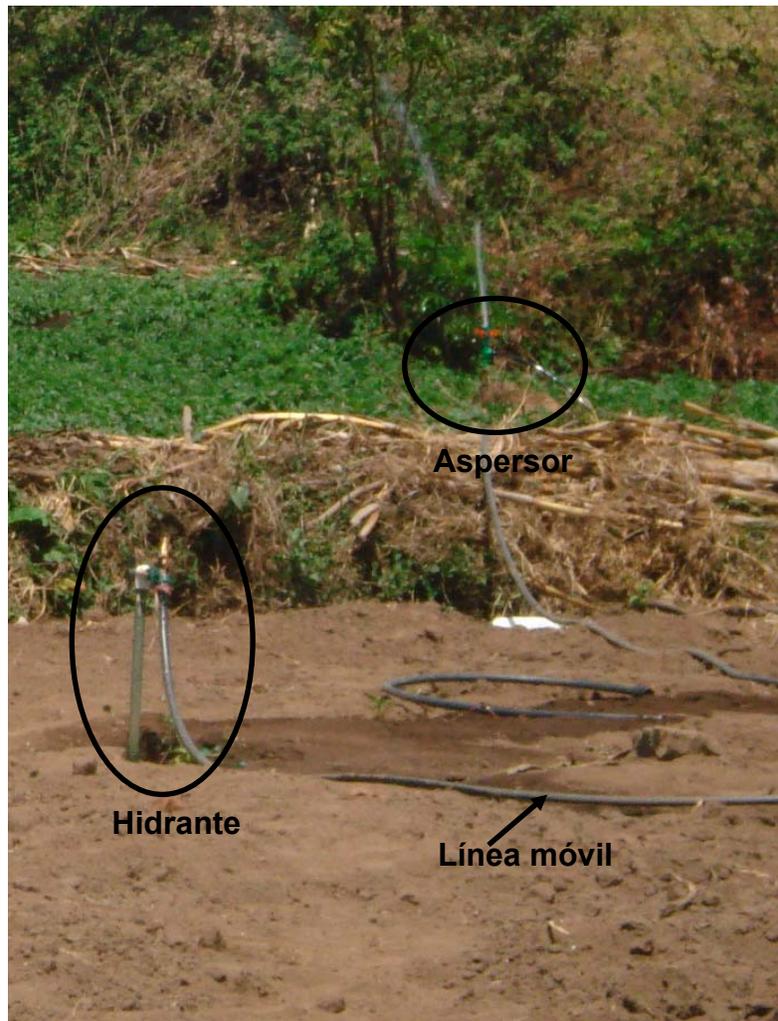
Figura 18. Hidrante y línea móvil con el aspersor aplicando el riego por aspersión en una parcela de papa.

Se aprecia en la figura 18 el hidrante, el cual está acoplado a una línea fija de conducción de pvc, luego la línea móvil, consiste en una manguera de 30 m de largo, la cual se dirige hacia la parcela con cultivo que necesita riego.

En la Figura 18, se presenta una parcela que se riega utilizando el sistema de mini-riego por gravedad aspersión en la comunidad San Vicente.

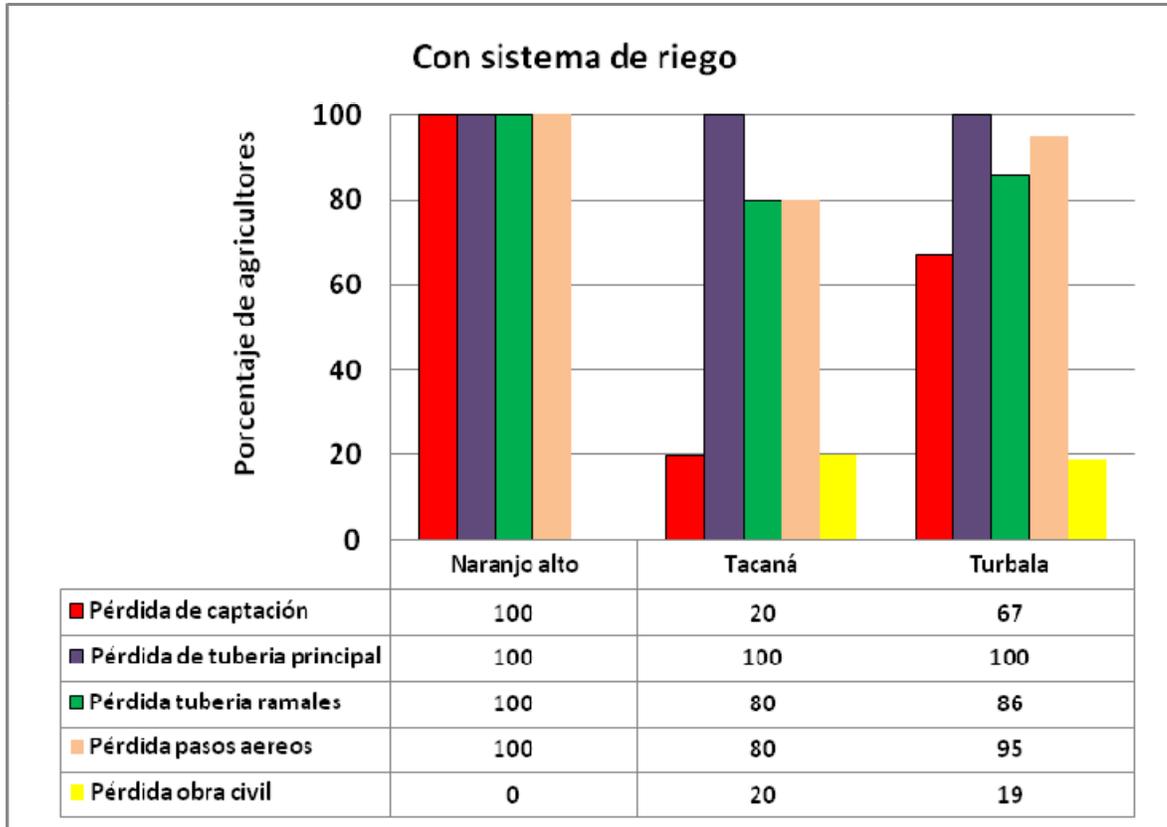
Figura 19. Porcentaje de usuarios con los principales daños en los sistemas de riego por aspersion tras el paso de la tormenta tropical Stan, en tres microcuencas de la cuenca río Naranjo en San Marcos.

En la figura 19 se presentan los principales daños que tuvieron los sistemas de riego por aspersión tras el paso de la tormenta Stan, en cada uno de los usuarios entrevistados.

En la microcuenca Naranjo Alto, las pérdidas principales afectaron al 100 % de los usuarios correspondieron a la pérdida de captación, pérdida de tubería principal, pérdida de los ramales y pérdida de pasos aéreos (Figura 20). En esta microcuenca, los embates de la tormenta tropical Stan fueron más pronunciados, pues se destruyeron totalmente las 2 cajas de captación (100 % daño), 5 km de tubería principal (41.6 % daño), 200 m de paso aéreo (100 % de daño) y tuberías ramales y 324 m de ramales (100 % daño).

Para la microcuenca Turbalá se dañó completamente una de tres cajas de captación (33 % de daño), pero afectó al 67 % de los usuarios, luego de tubería principal se dañaron 7.5 km (42.85 % de daño) lo que afectó al 100 % de los usuarios, de tubería de ramal se dañaron 1,300 m (84.41 % de daño), lo que afectó al 86 % de los usuarios, de paso aéreo se destruyeron 150 m (68.18 % de daño) afectando al 95 % de los usuarios.

En la microcuenca Tacaná se destruyó una de dos cajas de captación (50 % de daño), lo que afectó solamente al 20 % de los usuarios, de tubería principal se dañaron 4.5 km (50 % de daño) que afectó al 100 % de los usuarios, de dos pasos aéreos (uno de 8 m y otro de 15 m) se dañó el de 15 m afectando al 80 % de los usuarios, de tubería de ramales se dañaron 250 m (81.96 % de daño), lo que afectó al 80 % de los usuarios.

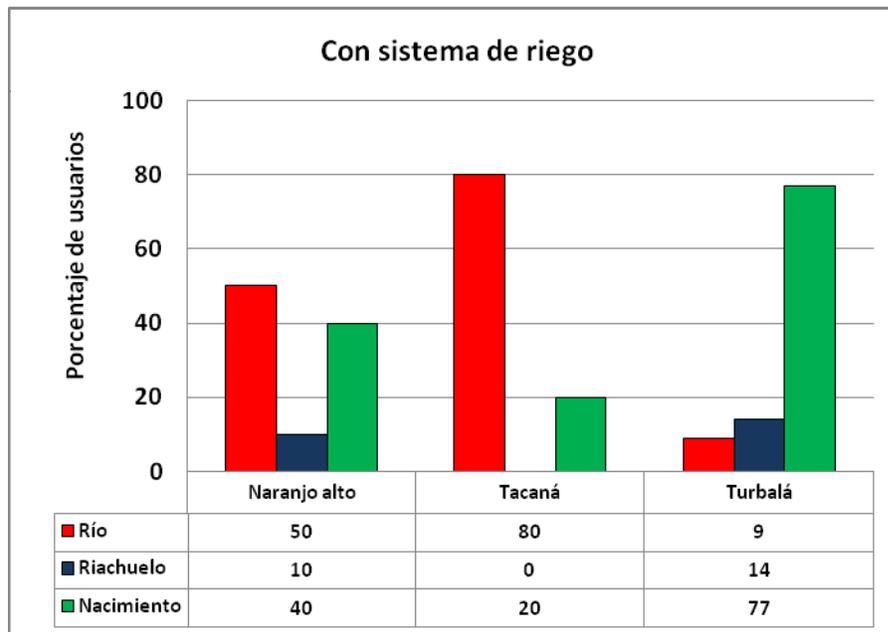
Figura 22. Fuente de agua que emplean los usuarios de los sistemas de riego por aspersión.

La fuente de agua, es el primer beneficio al emplear sistemas de riego por aspersión en la producción agrícola, puesto que, al no emplear este sistema de riego, el resto de los agricultores tienen como fuente de agua principal aquella proveniente de la precipitación pluvial, por lo que solamente aprovechan los meses de mayo a octubre para la producción agrícola. Las fuentes de agua que emplean los usuarios de sistemas de riego por aspersión se presentan en la Figura 22.

Son tres las fuentes de agua para sistemas de riego por aspersión: la cual la emplean principalmente los usuarios de la microcuenca Tacaná (río Suj) y Naranjo Alto (río Siquinal); riachuelo, el cual lo emplean en no más del 24 % los usuarios de las microcuencas Naranjo Alto (10 %) y Turbalá (14 %) (riachuelo Suj), debido principalmente al menor caudal que ofrece esta fuente de agua y a la distribución respecto a los campos

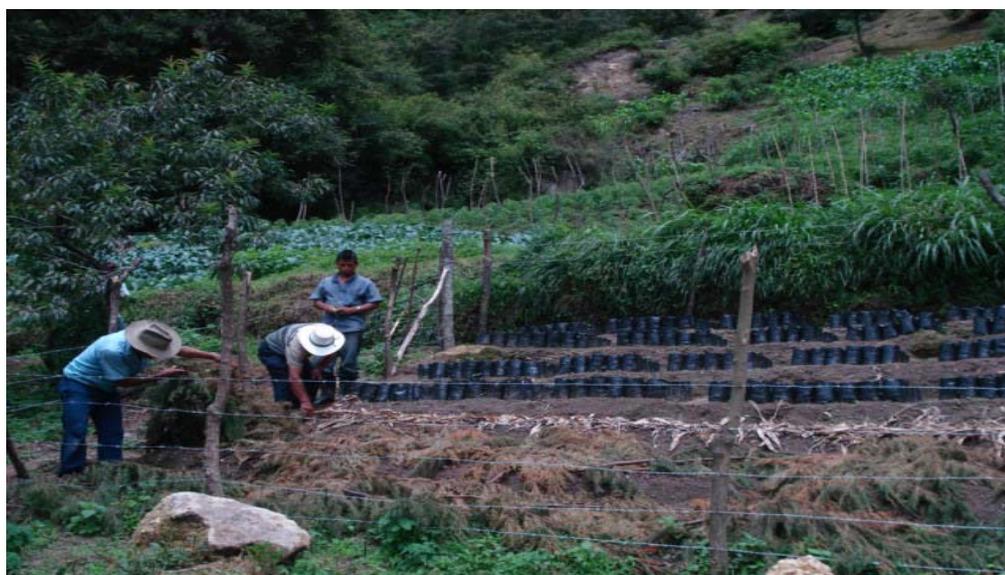
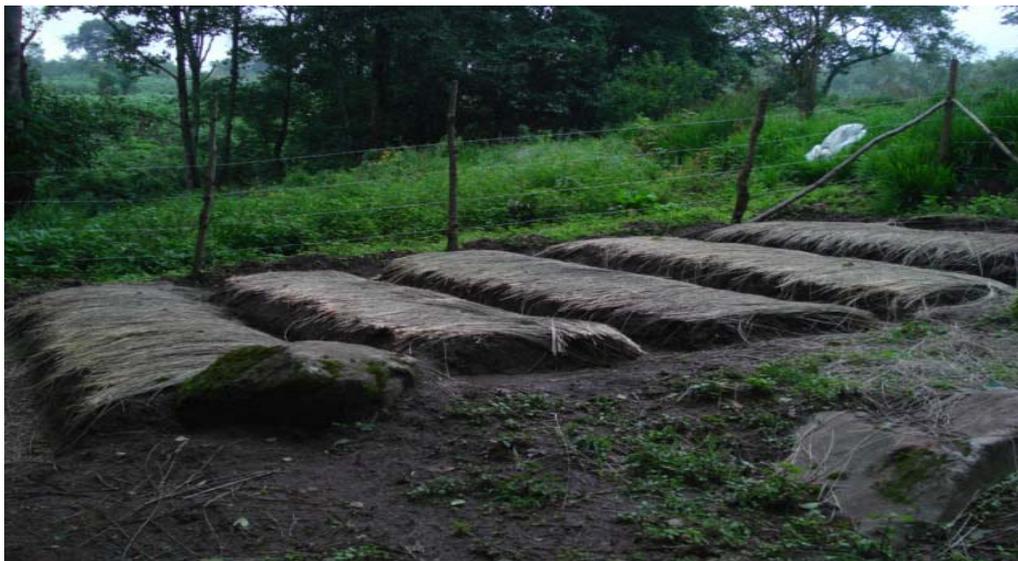
Figura 29. Establecimiento de viveros de frutales y forestales

De la actividad del POA 2.12 Manejo de milpa, selección de semilla, producción y/o postcosecha, tarea 2.14.4 Establecimiento de viveros de plantas frutales y forestales, se elaboraron 4 listados de las especies frutales y forestales de las comunidades asignadas cumpliendo con el 100% de esta tarea. Se establecieron 4 viveros cumpliendo con el 100% de la meta propuesta y se hizo entrega de materiales y plantas para el establecimiento de estos viveros a 87 familias cumpliendo con el 87% de la meta propuesta (Figura 29).

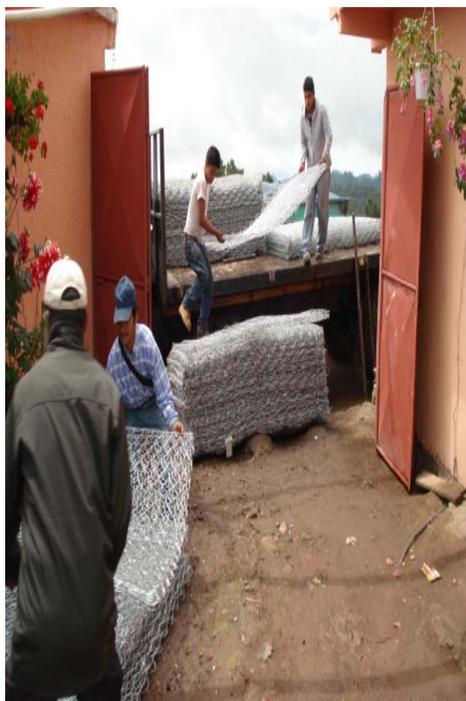
Figura 30. Entrega de gaviones para muros de contención.**a. Reponer juego de herramientas**

Se brindó asistencia técnica a 2 grupos de mujeres, productoras de tomate bajo invernadero en las comunidades de San Vicente Esquipulas y Piedra Grande, a su vez se apoyo en la entrega de gaviones para la mitigación de impactos negativos al suelo, también se entregó hierro y cemento para la construcción de muros de contención (Figura 30).

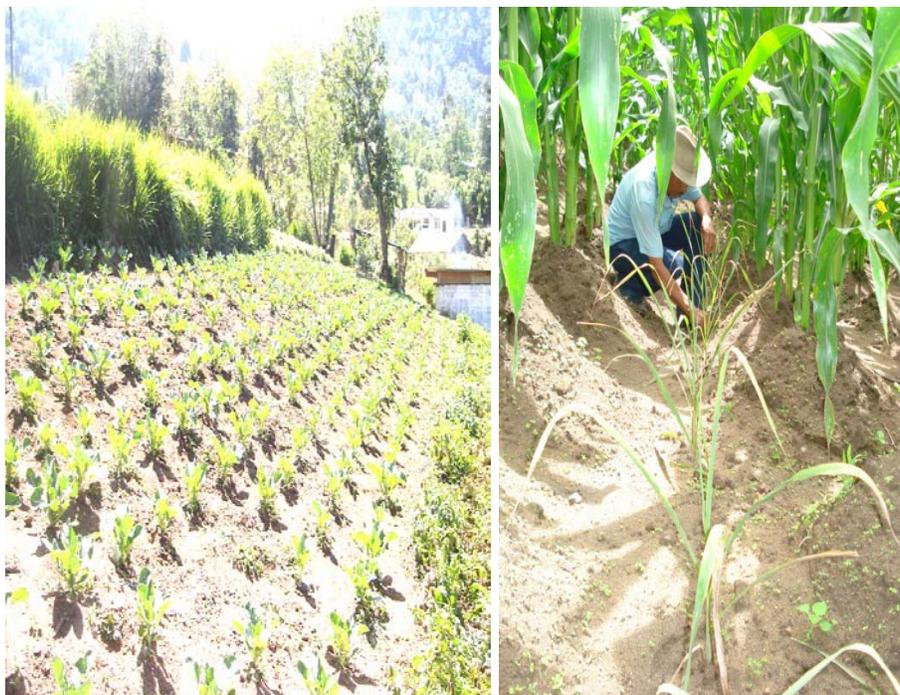
Figura 31. Establecimiento de barreras vivas

La metodología utilizada en estas capacitaciones fue de elaborar un nivel tipo A con materiales propios de la comunidad, luego se trazaron las curvas a nivel, luego se sembró la setaria o el té de limón, dependiendo de la barrera viva que quisiera establecer la familia (Figura 31).
