**TRABAJO DE GRADUACIÓN  
ESTUDIO DE RECURSOS HIDRICOS Y PROPUESTA PARA SU  
CONSERVACIÓN EN LA FINCA SABANETAS, SANARATE,  
EL PROGRESO, GUATEMALA**

**DEBORAH DOMINIQUE DE LEÓN ROBLES**

**GUATEMALA, OCTUBRE 2009**

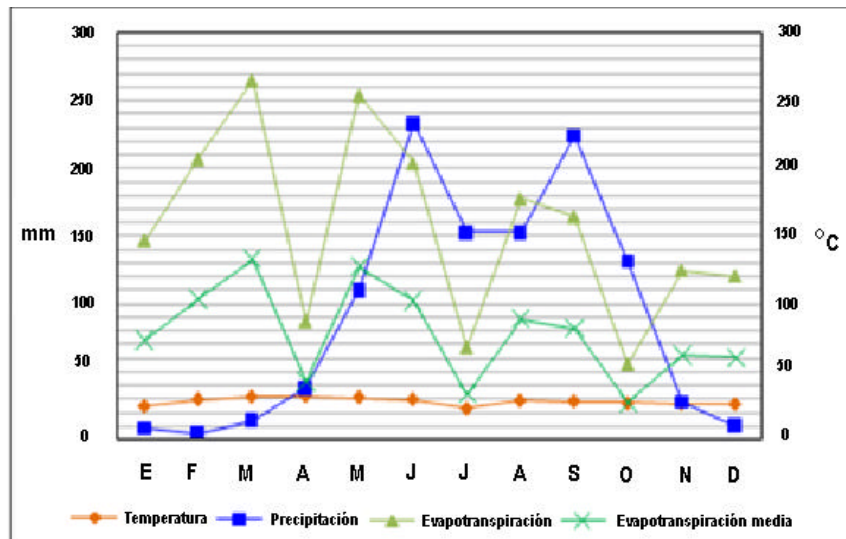
las necesidades de agua. Se observa en la Figura 1.2 como en marzo se registra una alta evapotranspiración (235mm), lo que provoca que disminuya la cobertura vegetal del lugar.

Figura 1.2. Climadiagrama de la finca Sabanetas, Sanarate, El Progreso.

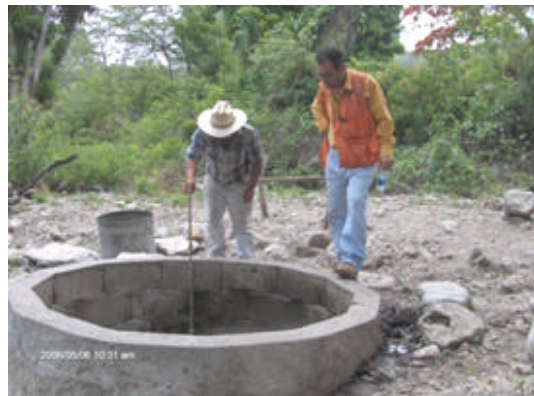
El pozo se encuentra a 1.5 km al oriente del casco de la finca, este ha servido de abastecimiento para agua potable, sin embargo no es fuente principal (Figura 1.3).

Figura 1.3. Pozo de la finca Sabanetas.

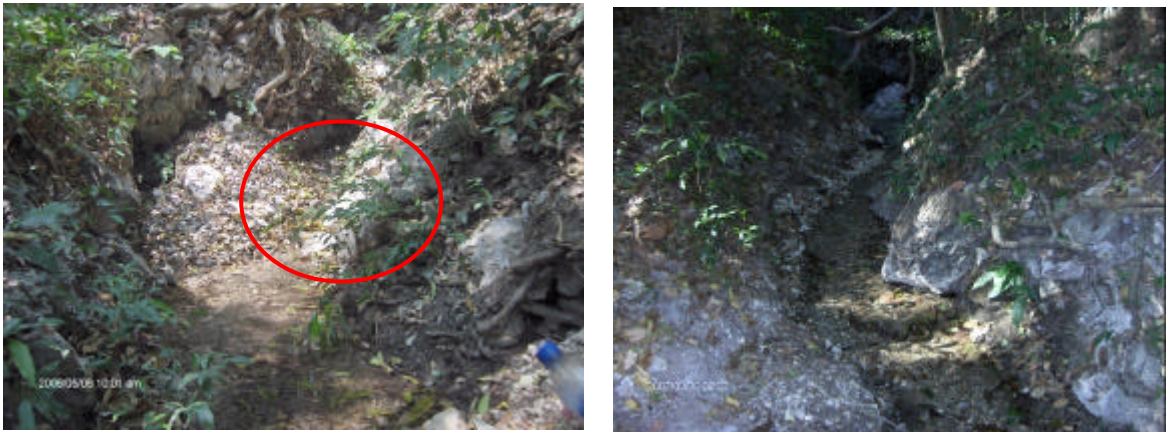
El manantial se encuentra a 0.5 km del casco de la finca y es la fuente principal de abastecimiento para consumo humano, agrícola y ganadero. Este se encuentra a unos 500 metros del parte aguas de la finca, la cual colinda con la Planta de Cementos Progreso (Figura 1.4).

Figura 1.4 . La fotografía de lado izquierdo muestra el canal de donde aflora el manantial y la fotografía de lado derecho muestra el canal natural en donde fluye el agua proveniente del manantial.

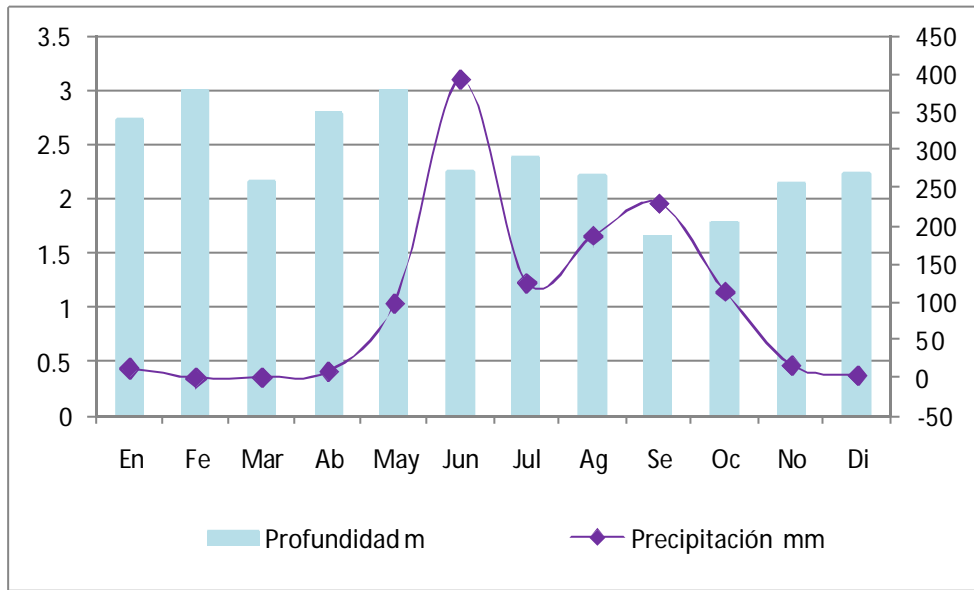
Mes	Profundidad	Precipitación
	m	mm
En	2.74	12.7
Fe	2.99	0
Mar	2.16	0.5
Ab	2.80	8.3
May	3.00	98.3
Jun	2.25	392.5
Jul	2.38	125
Ag	2.21	186.4
Se	1.65	229.6
Oc	1.79	113.3
No	2.15	16.9
Di	2.23	3.4

Figura 1.5. Relación del nivel del pozo con la precipitación anual.

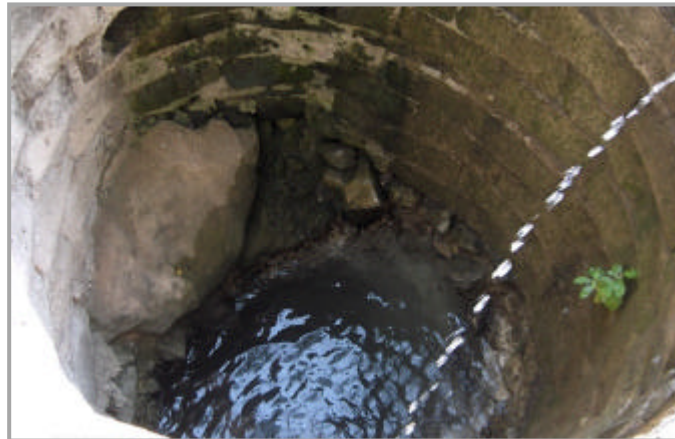
Figura 1.6. Fotografía tomada en mayo en donde el nivel se registra como el más bajo de todo el año.

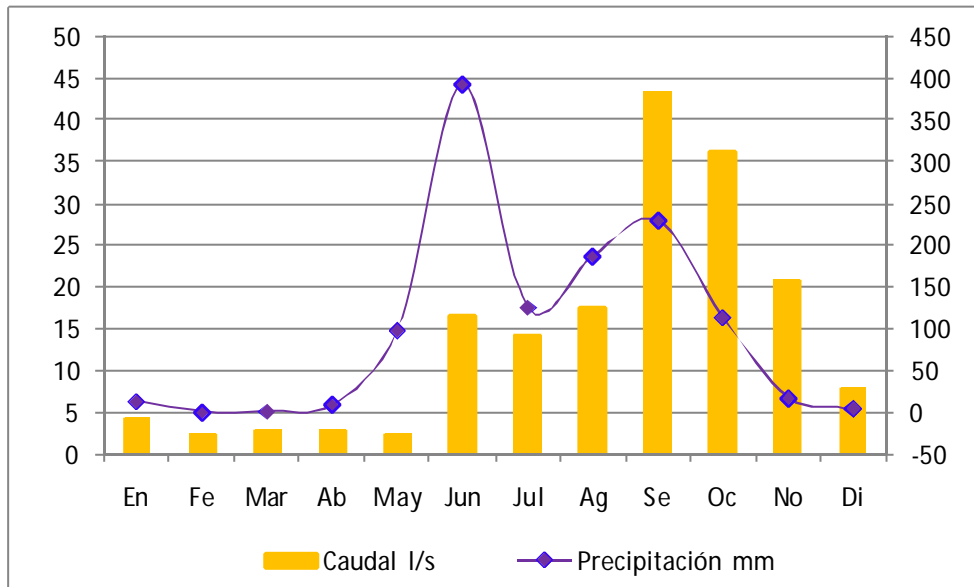
Mes	Caudal l/s	Precipitación mm
Enero	4.416183333	12.7
Febrero	2.523533333	0
Marzo	2.838975	0.5
Abril	2.838975	8.3
Mayo	2.523533333	98.3
Junio	16.65532	392.5
Julio	14.32105167	125
Agosto	17.72782167	186.4
Septiembre	43.21550833	229.6
Octubre	36.33888	113.3
Noviembre	20.88223833	16.9
Diciembre	8.075306667	3.4

Figura 1.7. Relación del caudal del manantial con la precipitación anual.

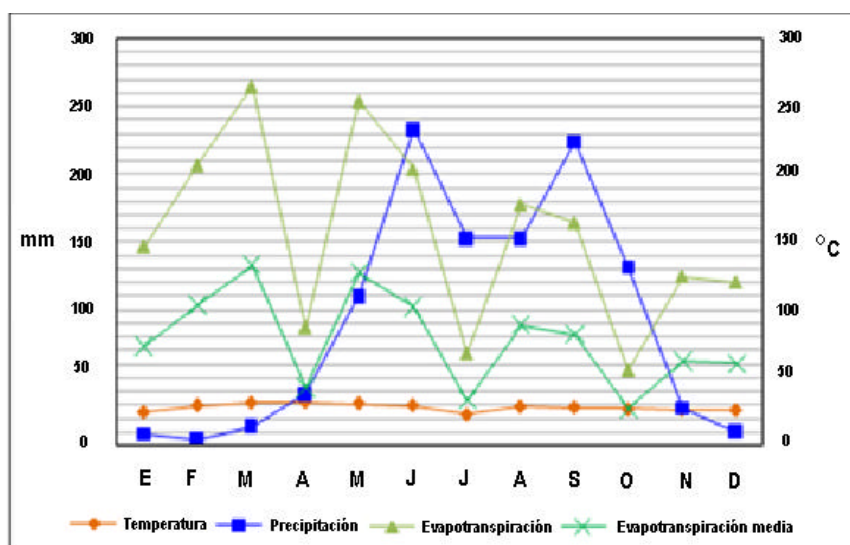
Figura 2.4 como en el mes de marzo se registra una alta evapotranspiración, lo que afecta considerablemente la cobertura vegetal del lugar.

Figura 2.4. Climadiagrama de la finca Sabanetas, Sanarate, El Progreso.

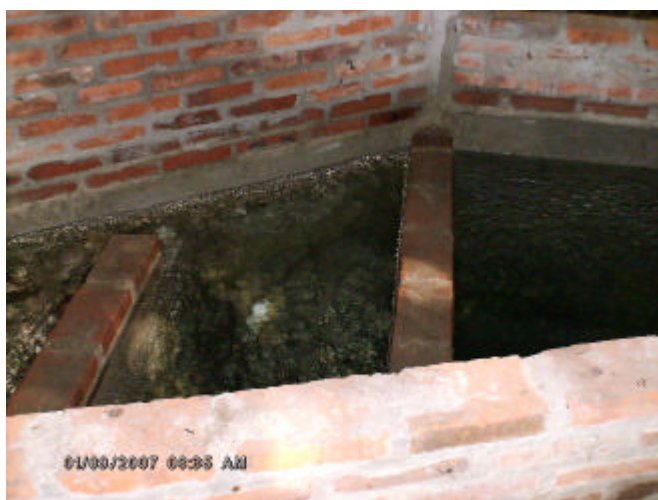
Figura 2.6 Filtro artesanal construido para el manantial de la finca Sabanetas.

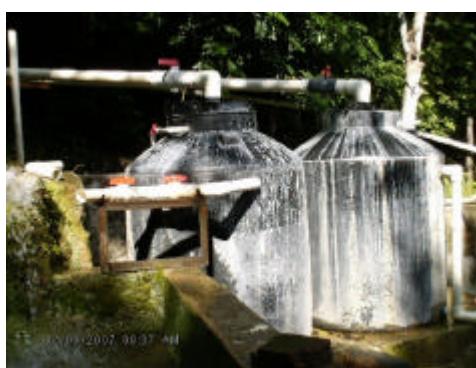
El tanque receptor mide 1 m de alto x 5 m de ancho x 5 m de largo, y está construido de cemento, además tiene instalado un sistema de tuberías de PVC para abastecer de agua a gran parte de la finca y dos filtros para aguas duras (ver Figura 2.7).

Figura 2.7. A la izquierda se observa el tanque receptor del agua que proviene del manantial y de lado derecho se observan los filtros para aguas duras, que se encuentran a un costado del tanque receptor.

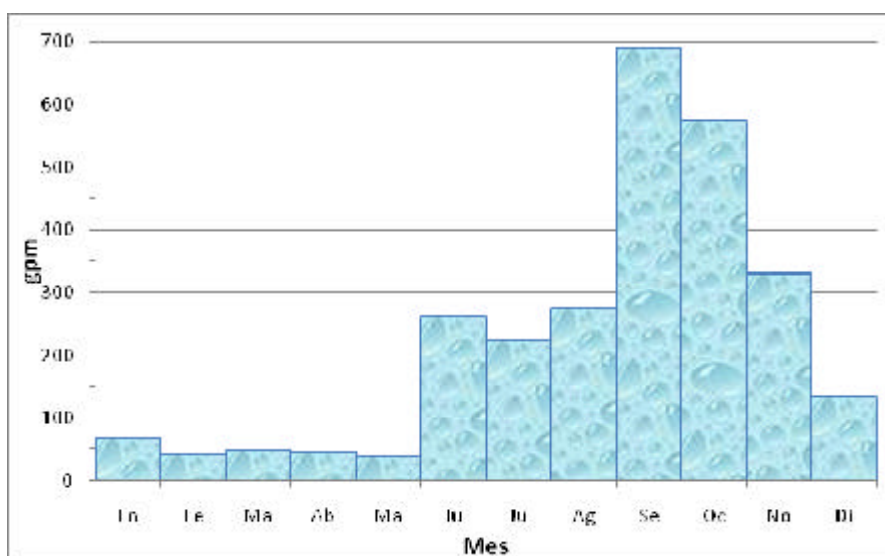
Mes	Caudal
Enero	70
Febrero	40
Marzo	45
Abril	45
Mayo	40
Junio	264
Julio	227
Agosto	281
Septiembre	685
Octubre	576
Noviembre	331
Diciembre	128
<b>Total anual</b>	<b>2732</b>
<b>Promedio anual</b>	<b>227.666666</b>

Figura 2.9. Variación del caudal registrado en todo el año 2007 del manantial de la finca Sabanetas.

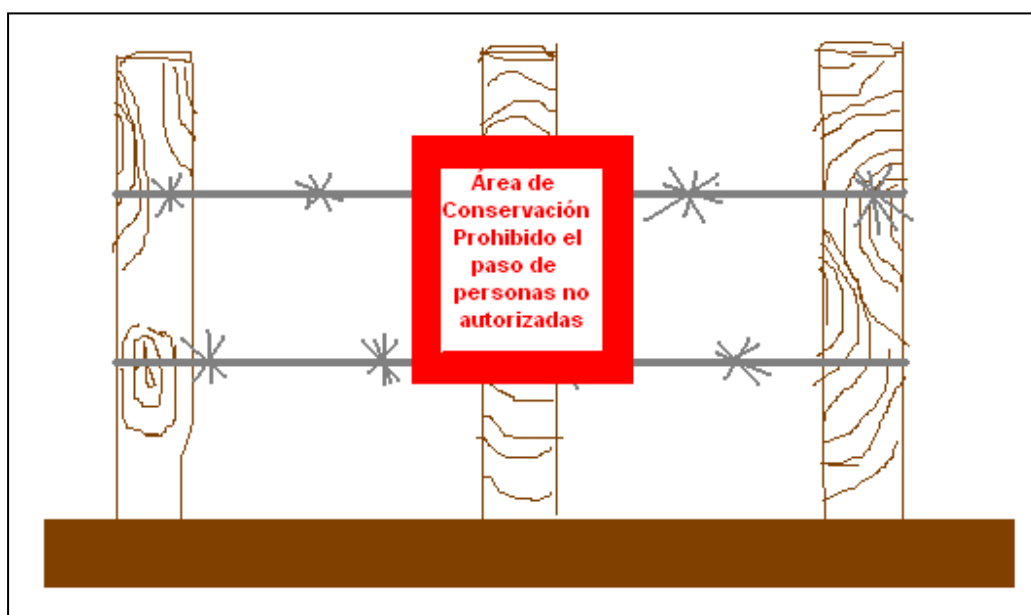
El camino que rodee el área debe ser de 2 a 3 m, esto facilitará la circulación de la vigilancia, este además se deberá estar dándole mantenimiento a manera de dejarlo limpio.

Figura 2.10. Colocación de cercado y rótulo de prevención.

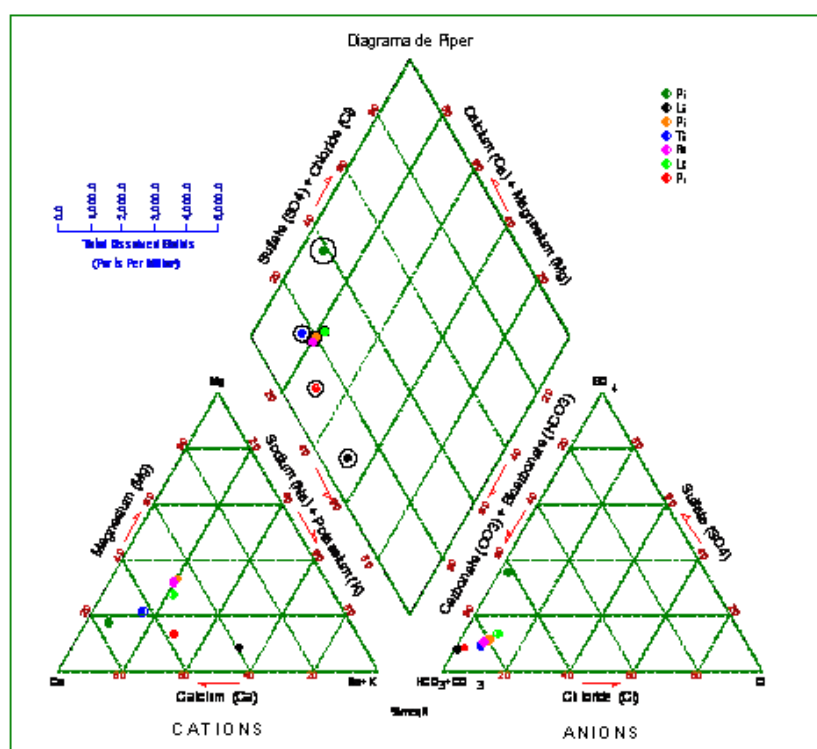
Se realizaron diagramas de Piper y Stiff, para evaluar las variaciones composicionales de las muestras de agua tomadas en los diferentes sitios.

Figura 3.5 Ejemplo de diagramas elaborados para cada sitio de monitoreo.

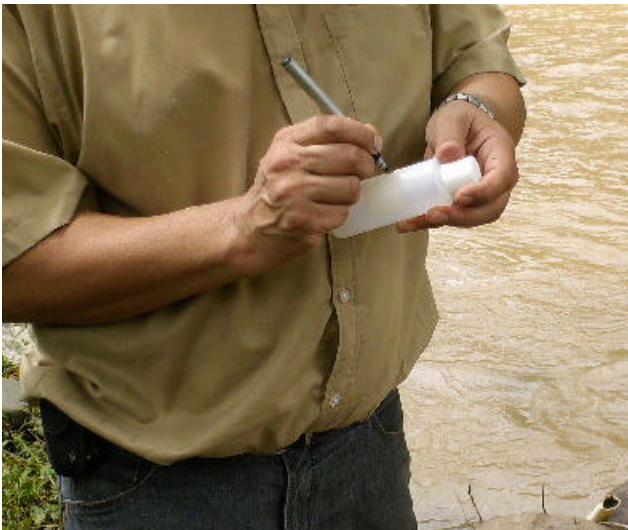
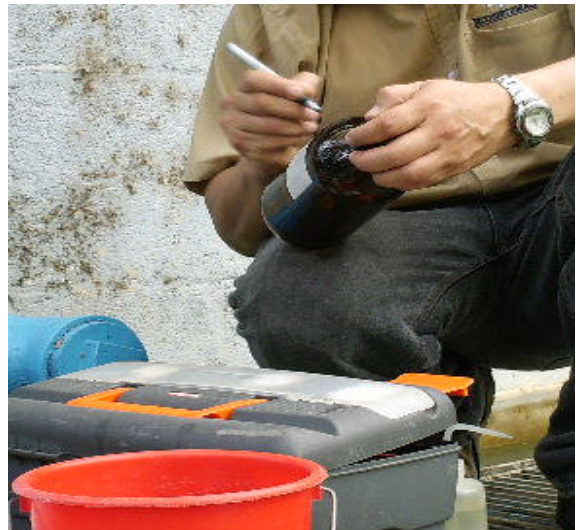
- ? Para identificar los recipientes se necesita masquin tape y marcador permanente.
- ? Se debe elegir una nomenclatura que coincida con el sitio de muestreo y que sirva para diferenciarlas en el laboratorio.

Figura 3.24. Identificación de los recipientes para la toma de muestras de agua.

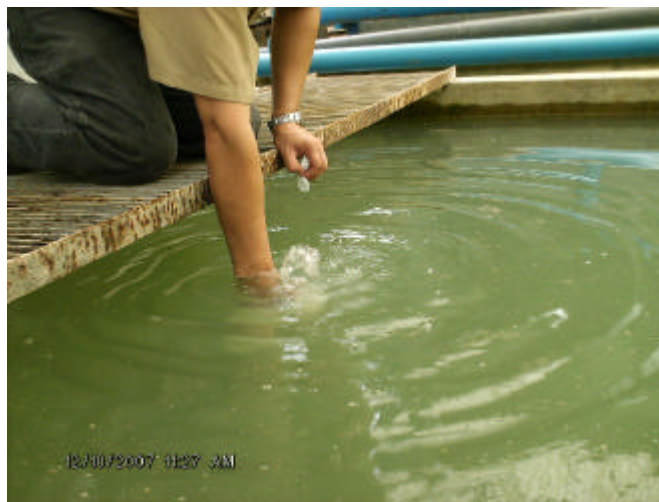
- ? El recipiente se debe lavar por dentro con el agua del sitio de donde se va a tomar la muestra.
- ? Se llena el envase en su totalidad y se tapa de inmediato para que sea esta la muestra que se lleve para análisis.

Figura 3.25. Toma de muestra de agua con recipiente plástico.

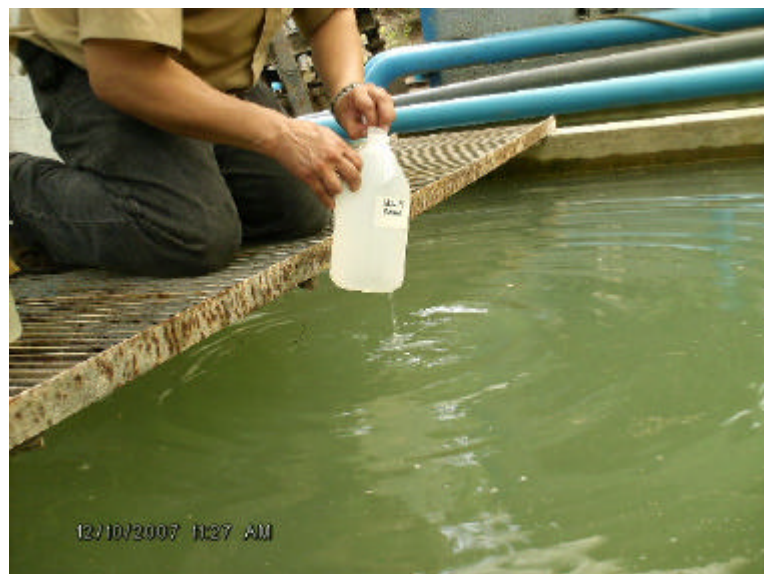
Figura 3.26. Al momento de sacar el recipiente con la muestra de agua se tapa, para que no se altere su contenido.

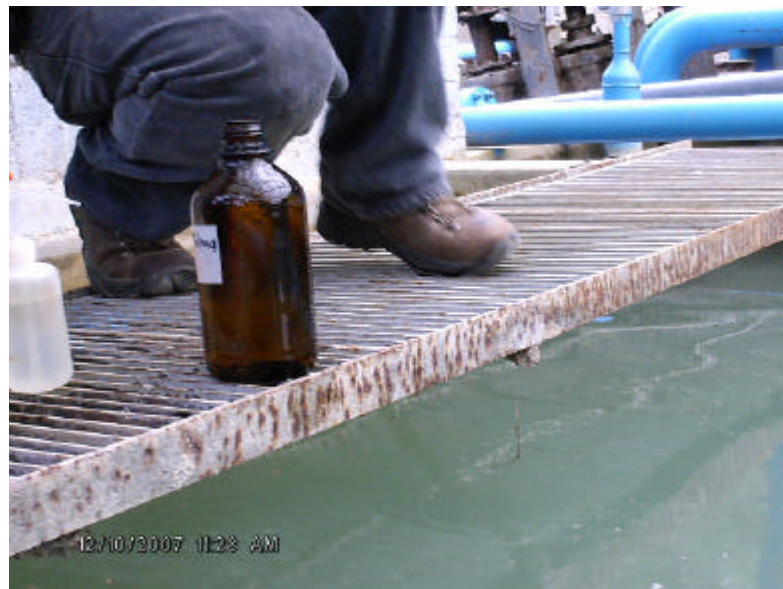
- ? El recipiente se debe sumergir dentro de la fuente de agua lo más profundo posible para no tomar los sedimentos superficiales.
- ? Se le agrega 1ml de ácido sulfúrico al 90% de concentración para conservar las propiedades de la muestra.
- ? Se cierra el recipiente y se agita para que se homogenice la muestra.
- ? Debe llevar un envoltorio de papel que mantenga el frasco aislada de la luz, este puede ser de papel periódico.

Figura 3.27. Ejemplo del recipiente de vidrio oscuro utilizado para el análisis de aguas residuales.

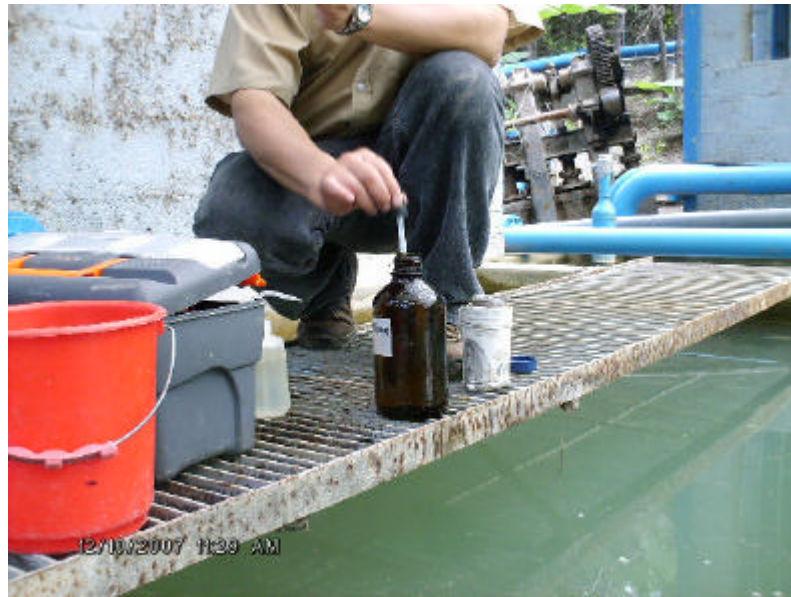
Figura 3.28. Aplicación de ácido sulfúrico a la muestra de agua.

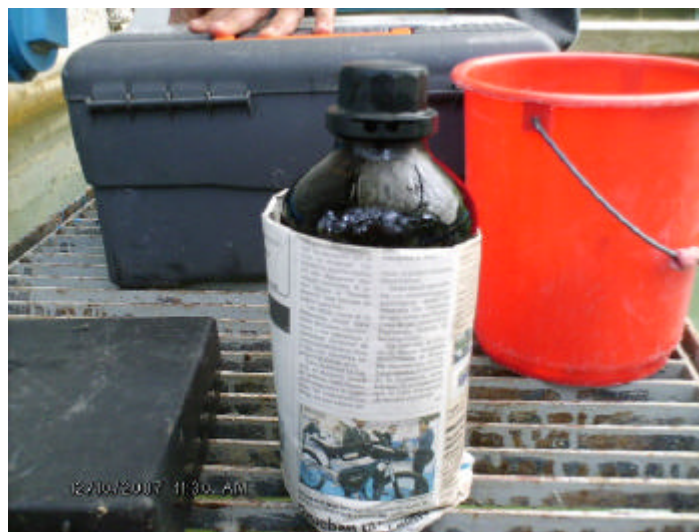
Figura 3.29 Ejemplo de envoltorio que se puede fabricar muy fácilmente y que cumple la función de aislar el contenido de la luz.

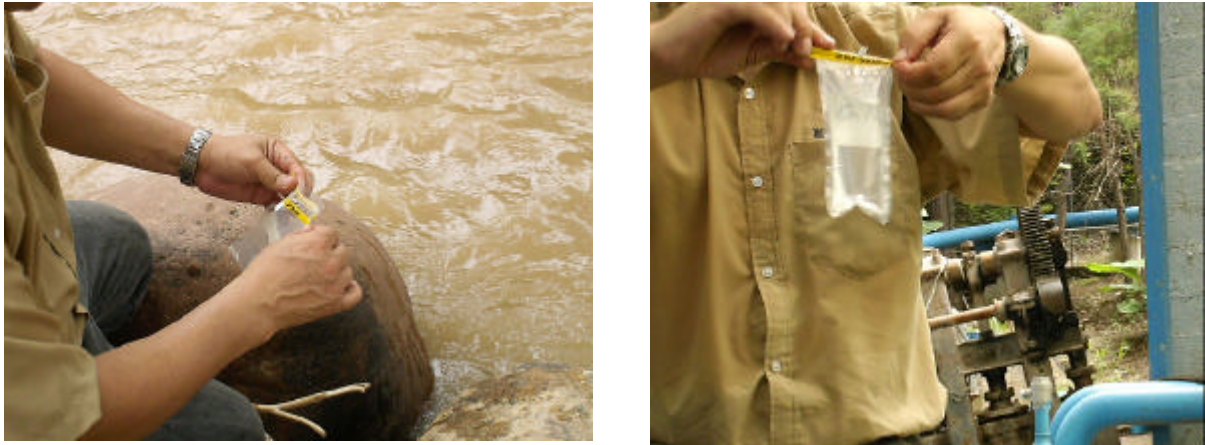
- ? Ya abierta la bolsa se toma la muestra y se cierra con el seguro que esta tiene para que no se derrame el agua.

Figura 3.30. En la fotografía de la izquierda se muestra como se deben abrir las bolsas esterilizadas, previo a tomar la muestra de agua y en la fotografía de la derecha se muestra como se debe cerrar la bolsa plástica, para evitar la perdida de agua.

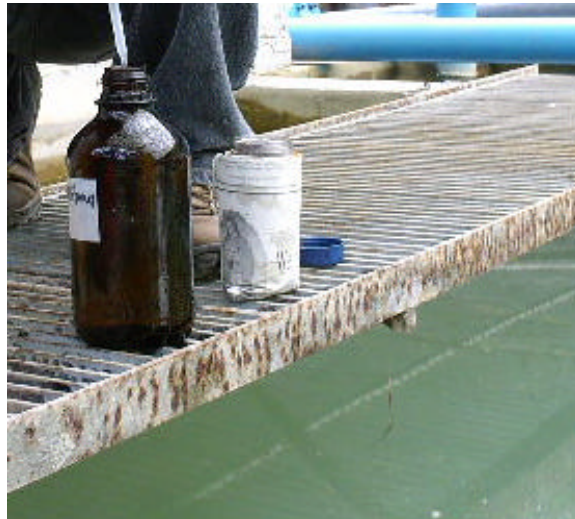
El manejo del ácido debe realizarse con mucho cuidado y el frasco que lo contiene debe ser aislado dentro de otro recipiente y este debe tener una cubierta de papel periódico para prevenir que si se derrama entre en contacto rápidamente con la piel o ropa.

Figura 3.32. Frasco pequeño de vidrio con envoltura de papel periódico para transportar el ácido sulfúrico.
