**DIAGNÓSTICO, SERVICIOS Y PLAN DE GESTIÓN AMBIENTAL REALIZADOS EN EL
ÁREA DE INFLUENCIA DIRECTA DEL TRAMO CARRETERO COMITANCILLO – SAN
LORENZO, DEPARTAMENTO DE SAN MARCOS**

TRABAJO DE GRADUACIÓN

DIAGNÓSTICO, SERVICIOS Y PLAN DE GESTIÓN AMBIENTAL REALIZADOS EN EL
ÁREA DE INFLUENCIA DIRECTA DEL TRAMO CARRETERO COMITANCILLO – SAN
LORENZO, DEPARTAMENTO DE SAN MARCOS

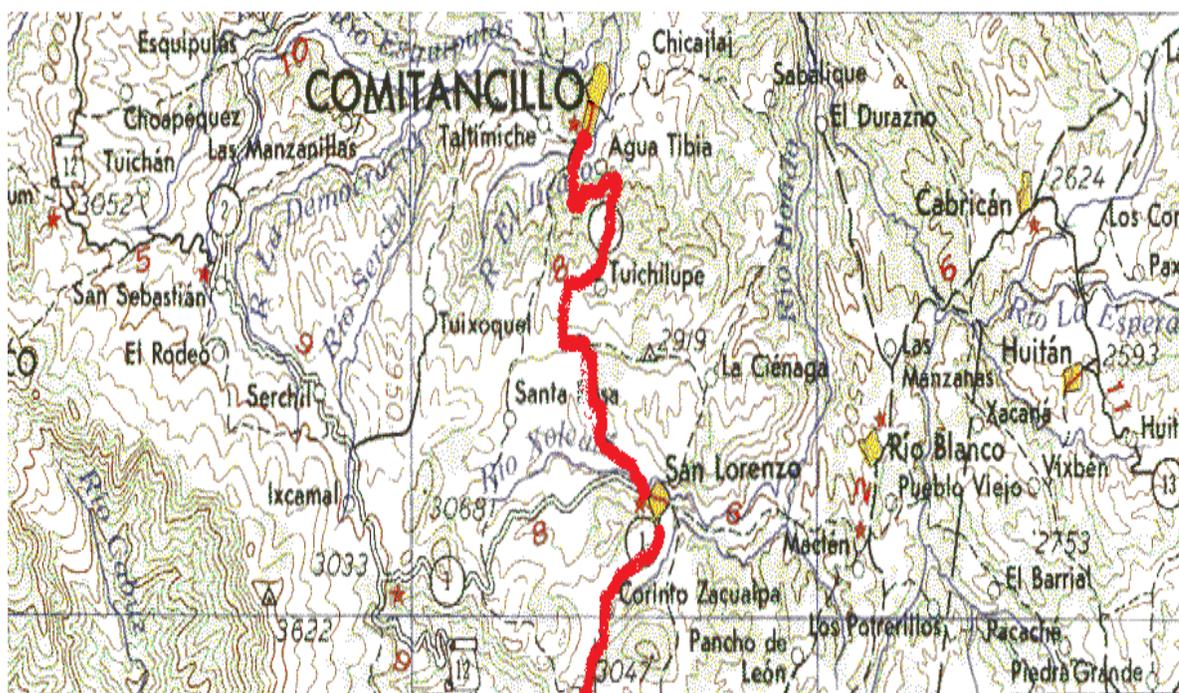
Figura 1-1 Mapa de ubicación del tramo carretero

El proyecto se ubica en el altiplano occidental del país, en el departamento de San Marcos, abarcando los municipios de Comitancillo y San Lorenzo. El tramo carretero ocupará un área aproximada de 136,000 m² equivalente a 13.6 hectáreas; en la figura 1-1 se observa la ubicación del tramo carretero en hoja cartográfica, 1:50,000 Tajumulco, número 1861-II.

(Fuente: IGN, hoja No. 1861-II, 1976)

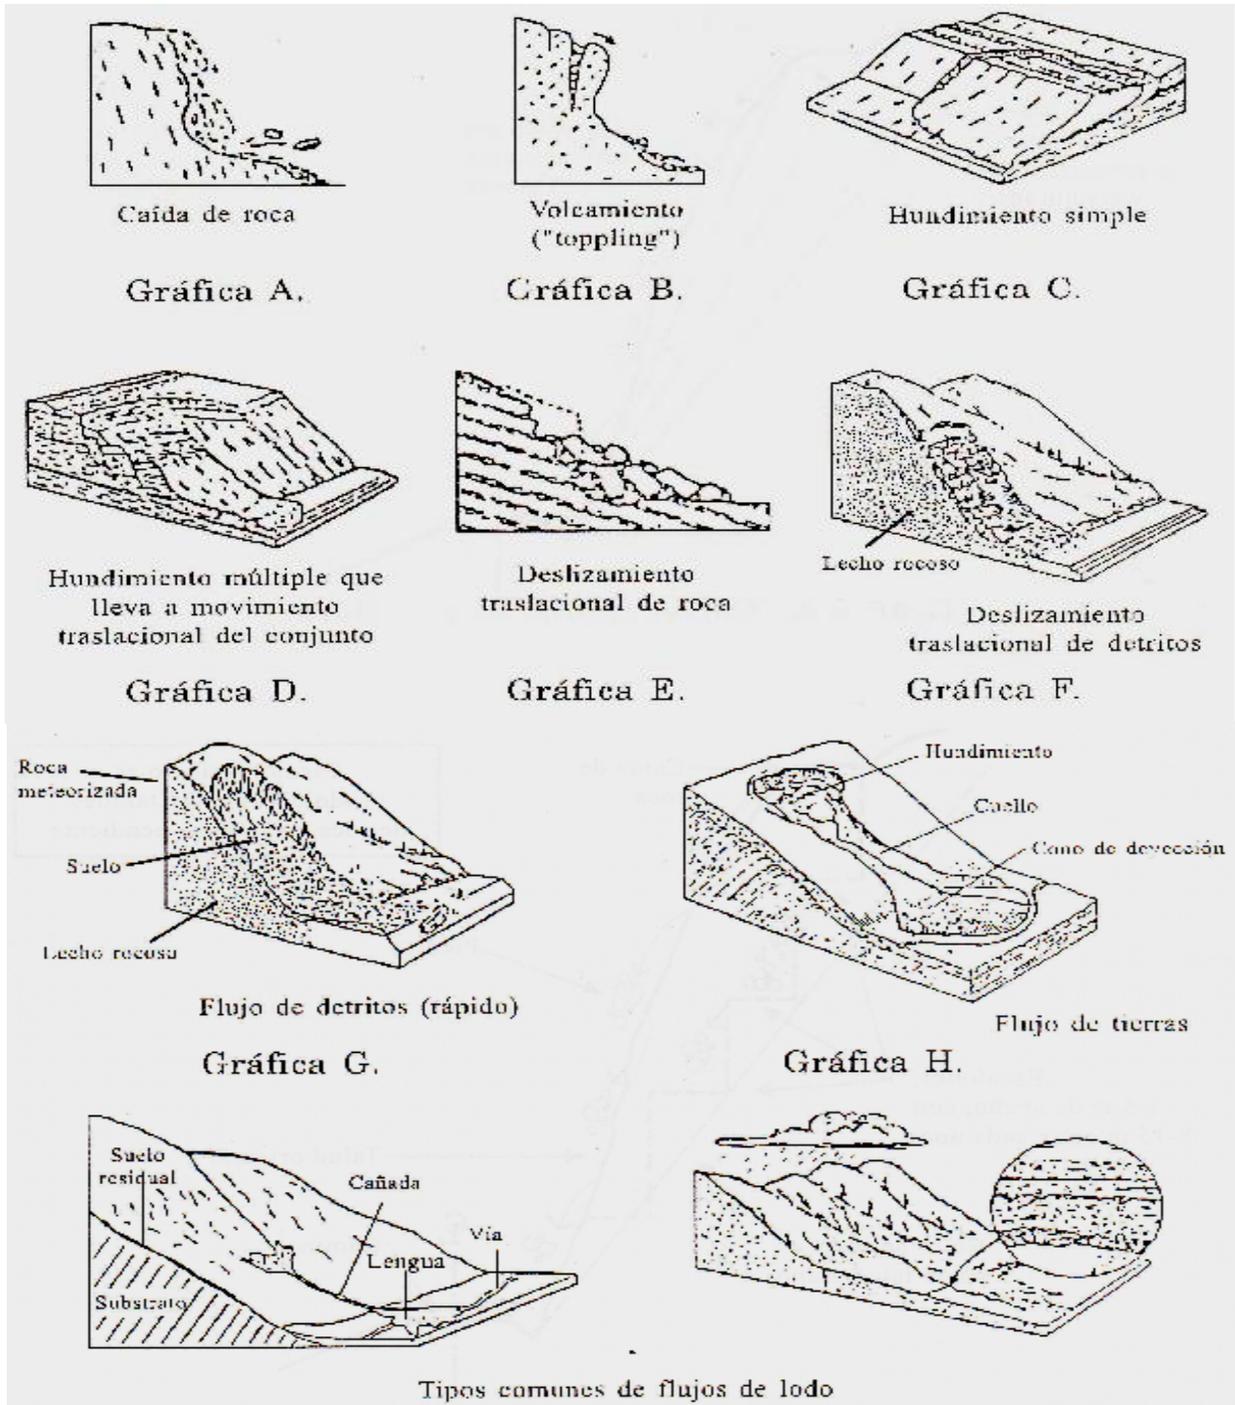
Figura 2-2. Tipos de deslizamientos que ocurren generalmente en tramos carreteros

Estos incluyen caída de rocas, deslizamiento translacional y rotacional, deslizamiento o flujo de detritos, flujo de lodo, falla de rellenos y otros. Los tipos básicos de deslizamiento que se pueden afectar o ser ocasionados por la construcción de caminos se muestran en la figura 2-2. Los deslizamientos rotacionales localizados que ocurren en suelos ricos en arcilla y los deslizamientos someros de detritos en suelos granulosos son las formas más comunes de deslizamientos que afectan los caminos, (Gordón, Bauer y Aldana, 1995).

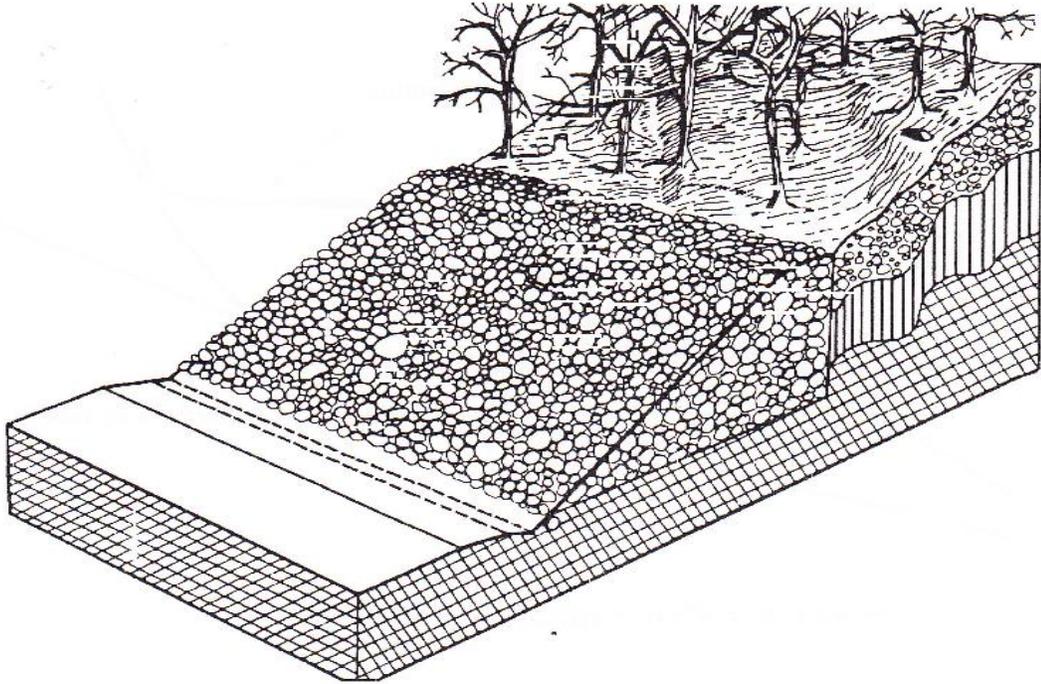
Figura 2-3. Modelo de un contrafuerte hecho con piedra para contener taludes de corte

- Utilizar anclajes de roca o suelo para estabilizar zonas de material como se muestra en la figura 2-3.
- Realizar barreras vivas, con especies del lugar útiles para retener sedimentos y evitar erosión en especial hídrica, las especies que se pueden utilizar son: Izote (*Yucca filifera*), carrizo (*Arundo donax*), y pajón (*Dichanthium annulatum*). otras especies nativas del lugar tales como chilca (*Seneciu* sp) y raijan (*Bacharia yaccinides* L). En la figura 2-4 que se da a conocer a continuación, se puede observar cómo se deben colocar las barreas vivas a lo largo del talud de relleno.

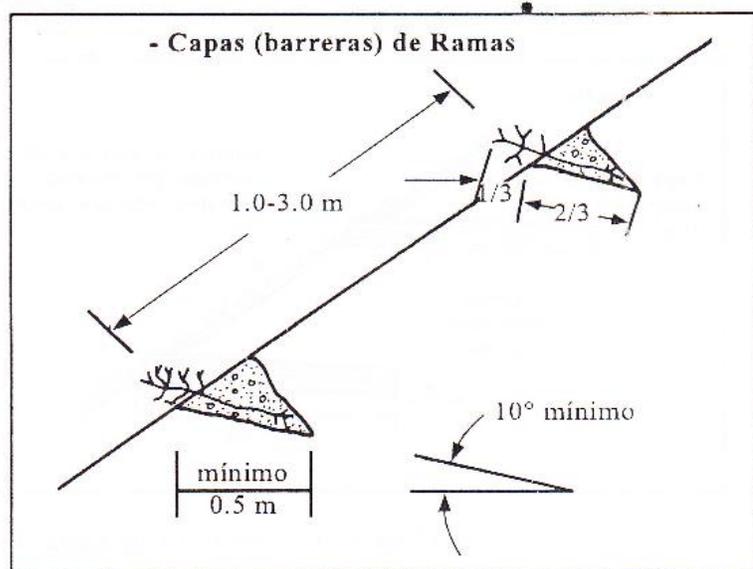
Figura 2-4. Forma de colocar las barreras vivas en la pendiente del talud

Uso de
barreras vivas.

Métodos de estabilización de taludes con vegetación.

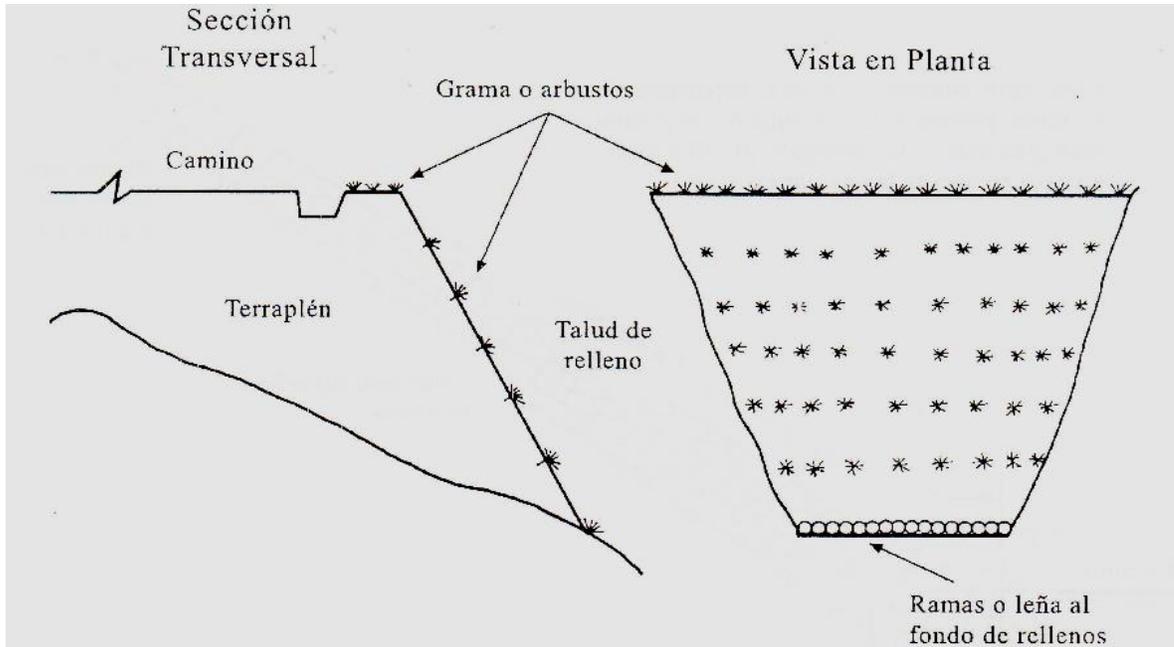
Gráfica A - Uso de gramíneas y arbustos en la estabilización superficial de taludes.

- En la figura 2-5 se da un ejemplo de del funcionamiento de de las especies vegetales en la estabilización de taludes

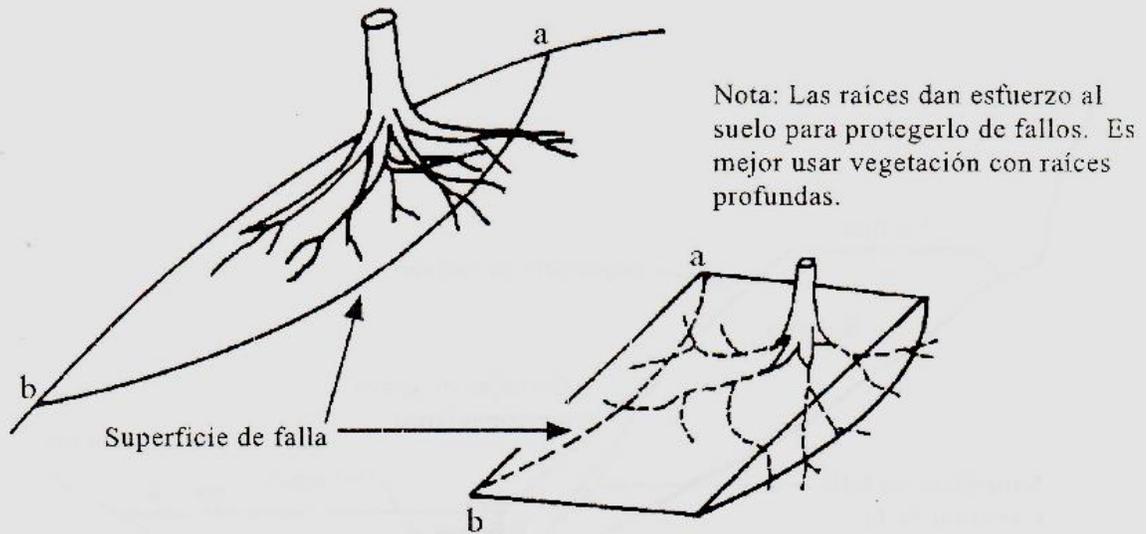
Gráfica B - Uso de raíces de vegetación para la prevención de falla de la superficie de talud.

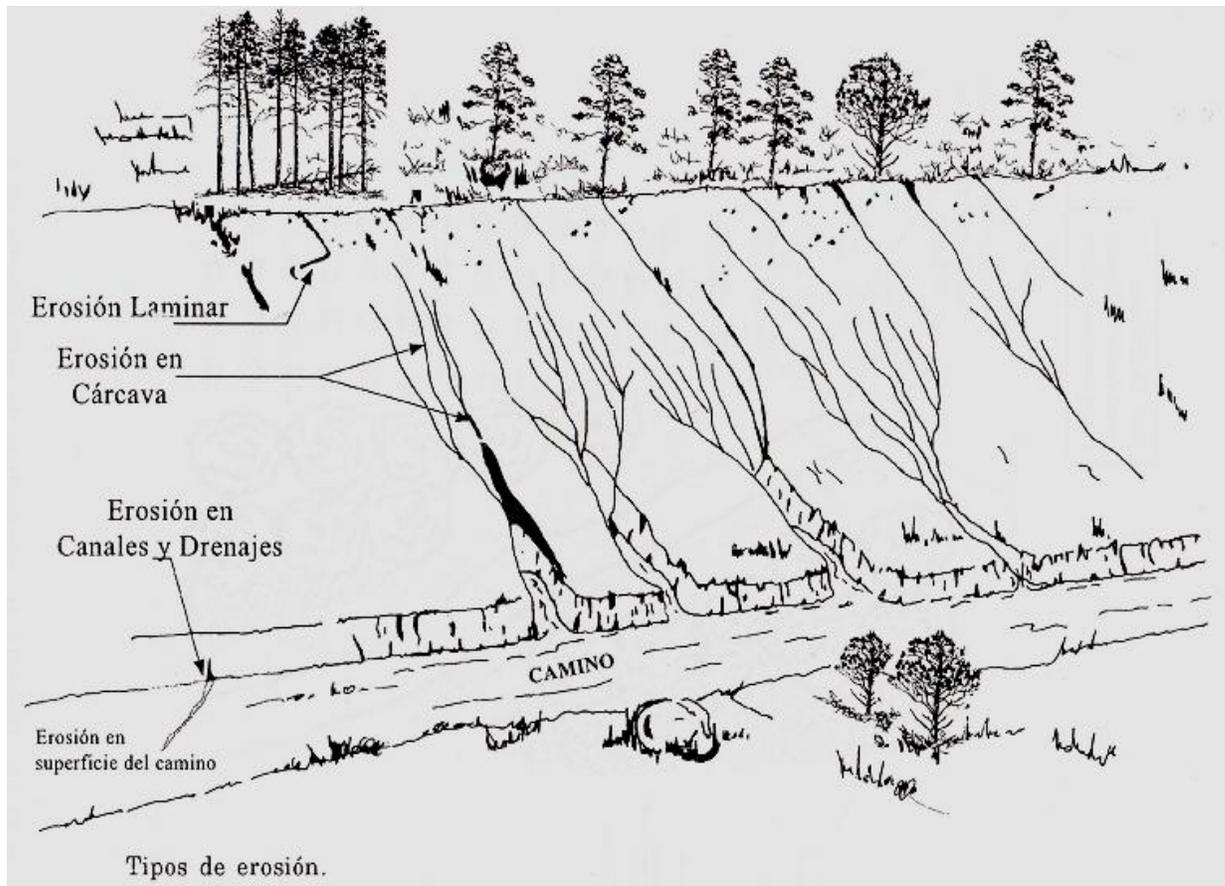
Figura 2-6. Tipos de erosión que se presenta en los taludes de corte

Estos factores determinan la cantidad de agua que ingresa al suelo, cuanta se pierde y el impacto potencial de la erosión. En la figura 2-6, se puede observar un esquema sobre tipos de erosión más frecuentes a que se exponen los taludes de las carreteras.

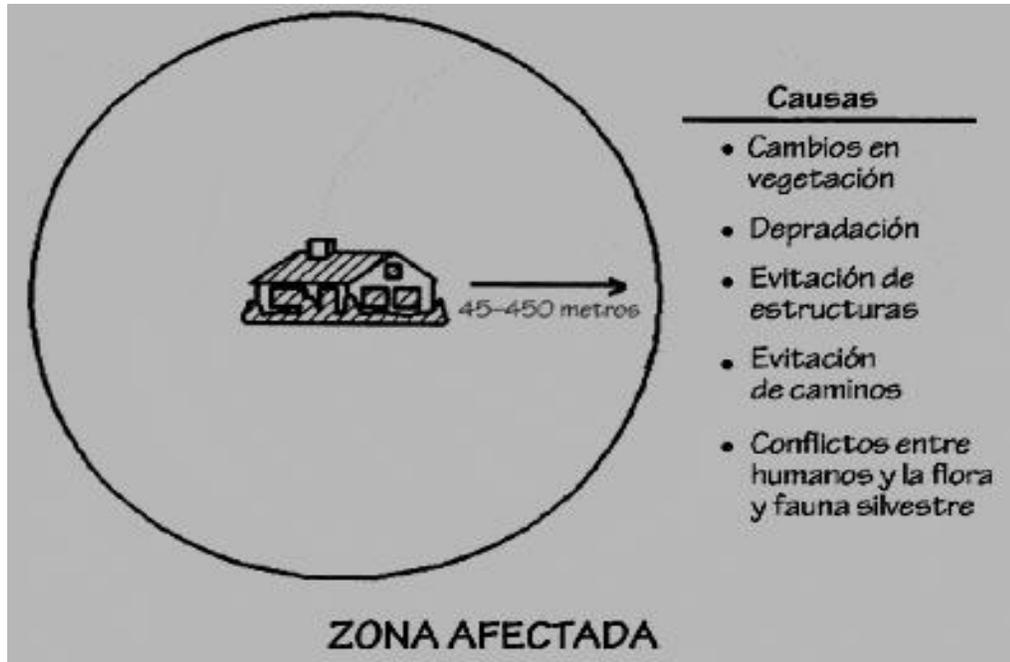
Figura 2-7. Representación de las causas de una zona de disturbio

A la escala del sitio, el desarrollo afecta la salud, la reproducción y la mortalidad de las plantas y animales individuales. Los ejemplos de estos efectos en el nivel del sitio incluyen la vida silvestre siendo forzada a evadir estructuras y carreteras, la vida silvestre siendo cazada por animales domésticos recién introducidos, o conflictos creados por un incremento de contacto humano con la vida silvestre, (Morales MC, 2007). Estos efectos se suman a lo que es llamada una zona de disturbios. Una zona de disturbio es definida como el área alrededor de una casa, una carretera o una urbanización en la cual el valor del hábitat para plantas y vida silvestre es reducido significativamente por la actividad humana y las estructuras. En la figura 2-7, se puede observar el esquema de una zona de disturbio.

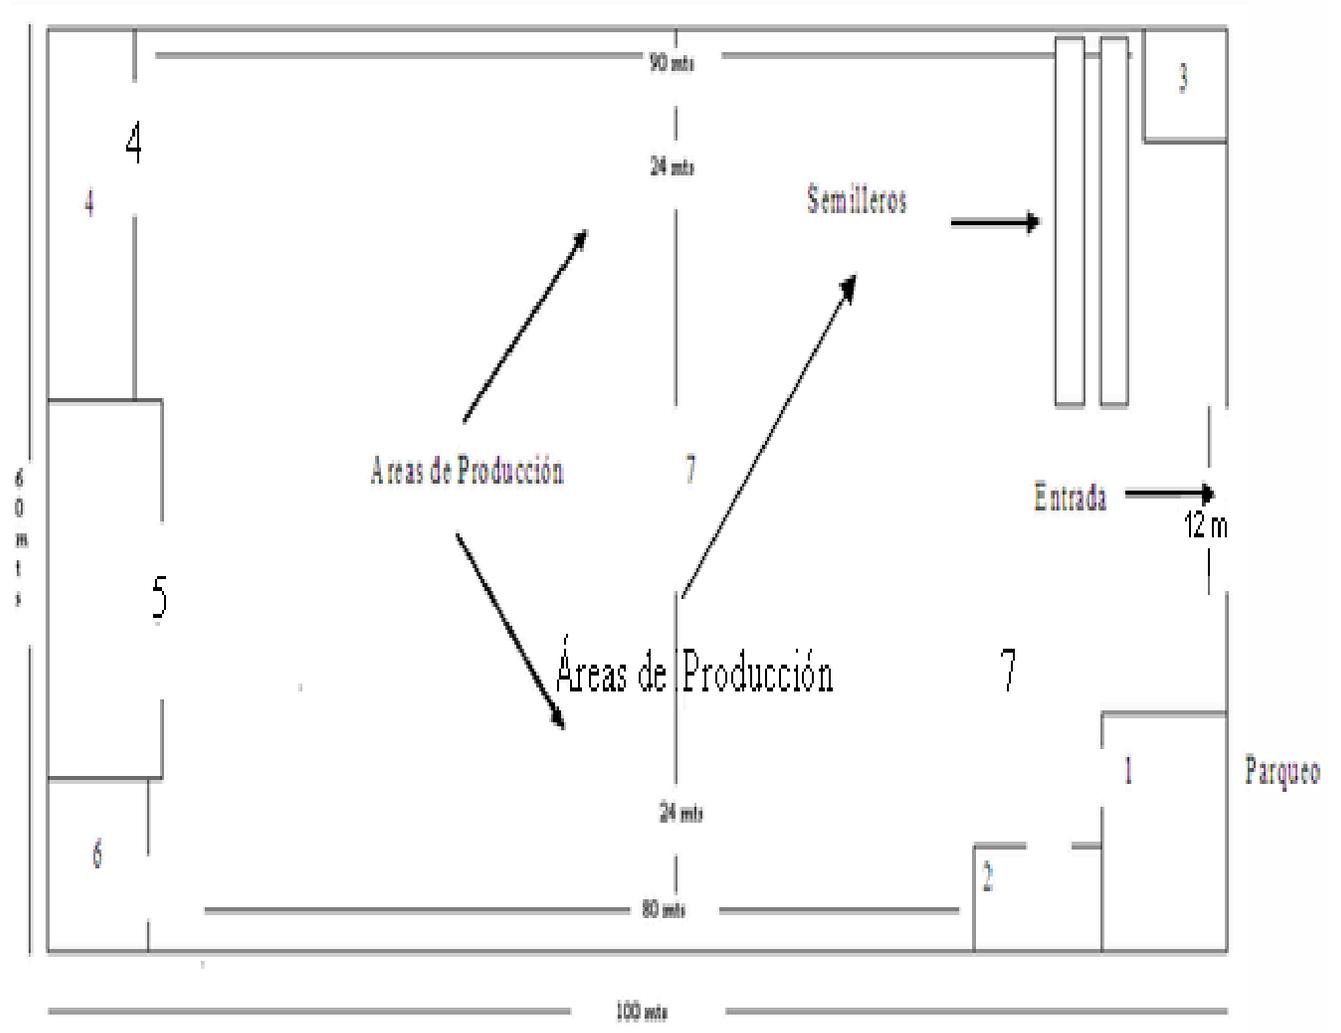
Figura 3-1 Diseño y distribución de la planta del vivero forestal

El área que se utilizó para la implementación del vivero forestal se distribuyó de la siguiente manera, la cual se puede observar en la figura 3-1.

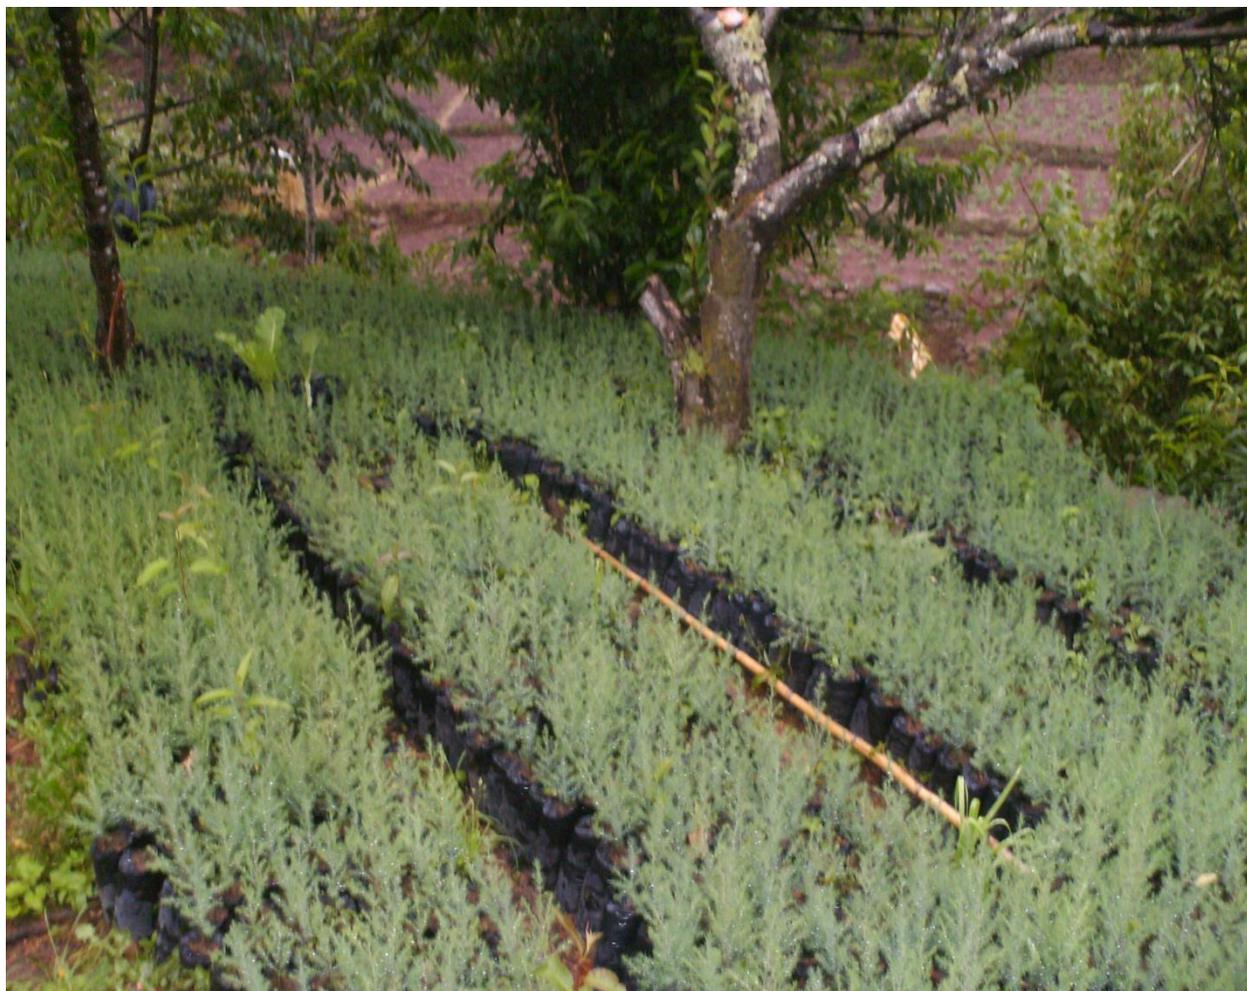
Figura 3-2 Almacigo de pilones de Ciprés (*Cupressus lusitanica*)

En la figura 3-2 se puede observar la producción de las plántulas de (*Cupressus lusitanica*) que se establecieron en el vivero en el caserío Ixmoco.

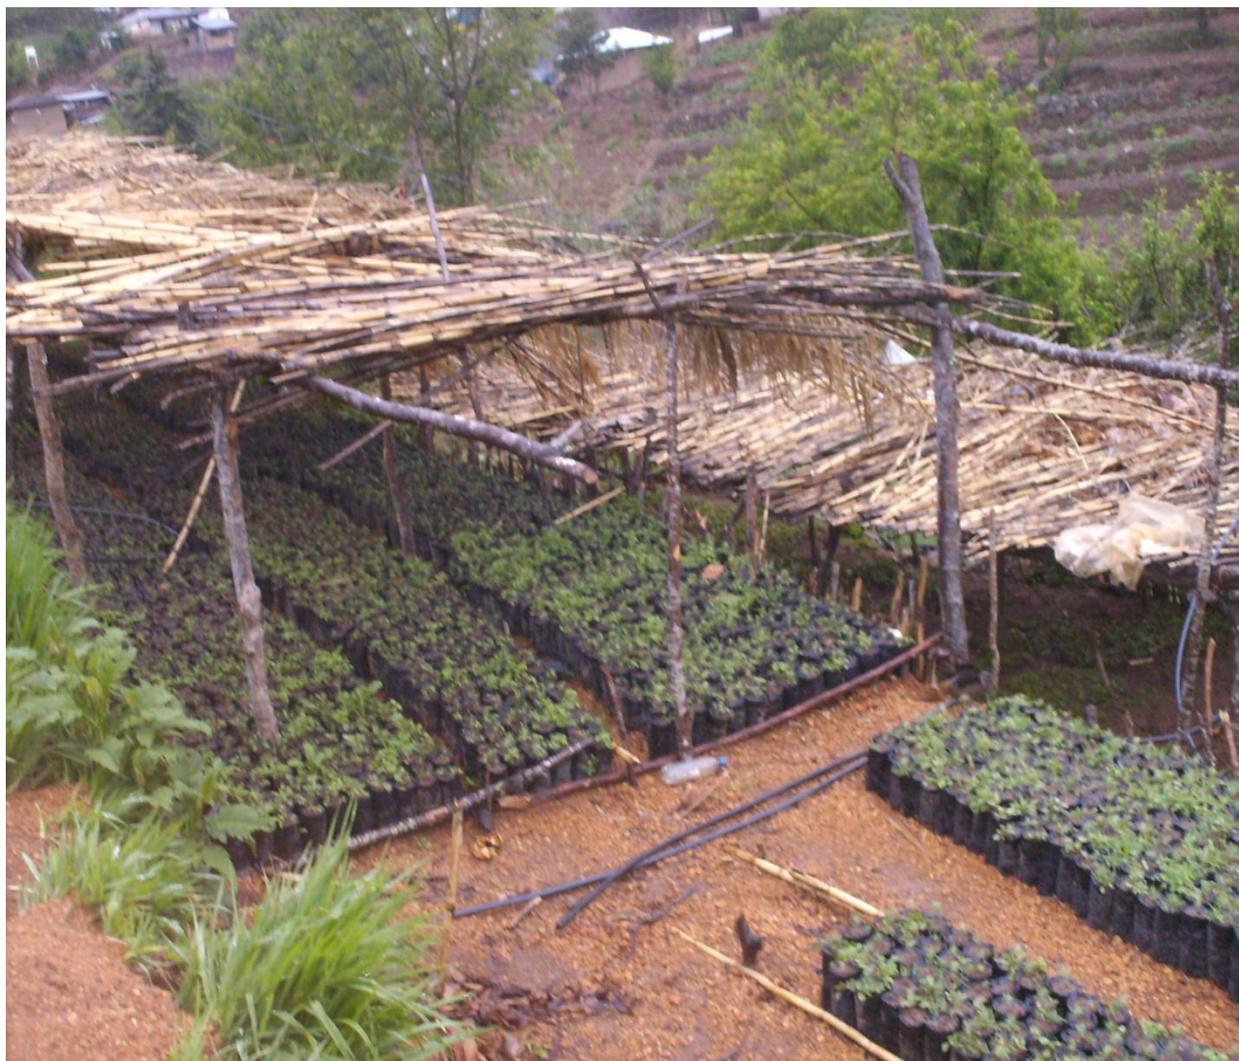
Figura 3-3 Almacigo de pilones de Aliso (*Alnus acuminata*)

En la figura 3-3 se puede observar la producción de las plántulas de (*Alnus acuminata*) que se establecieron en el vivero en el caserío Ixmoco.

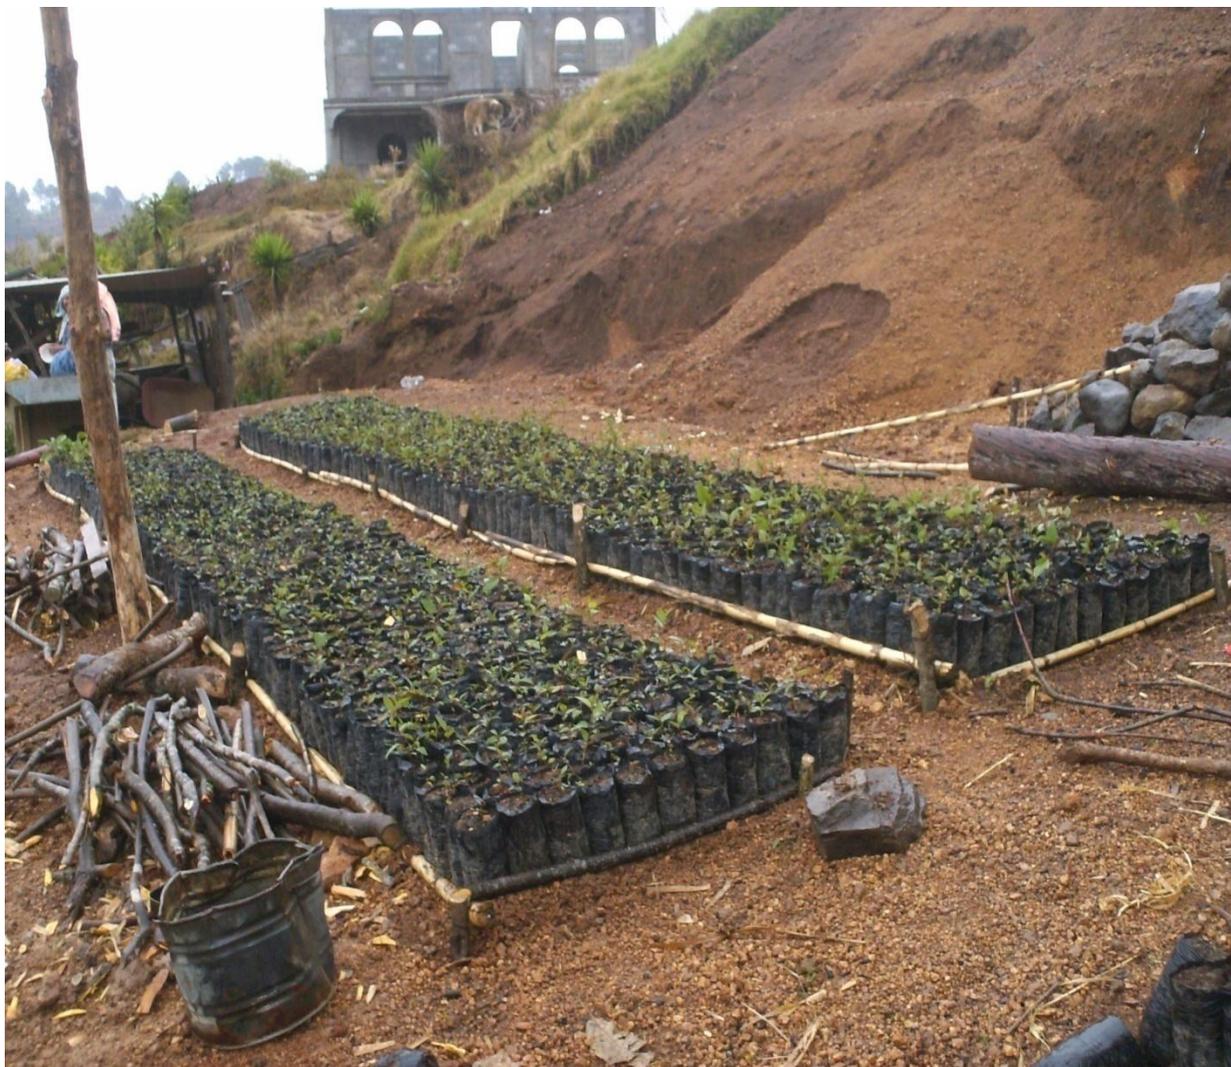
Figura 3-4 Almacigo de pilones de pino (*Pino pseudostrobus*)

En la figura 3-4 se puede observar la producción de las plántulas de pino (*Pinus pseudostrobus*) que se establecieron en el vivero en el caserío Ixmoco.

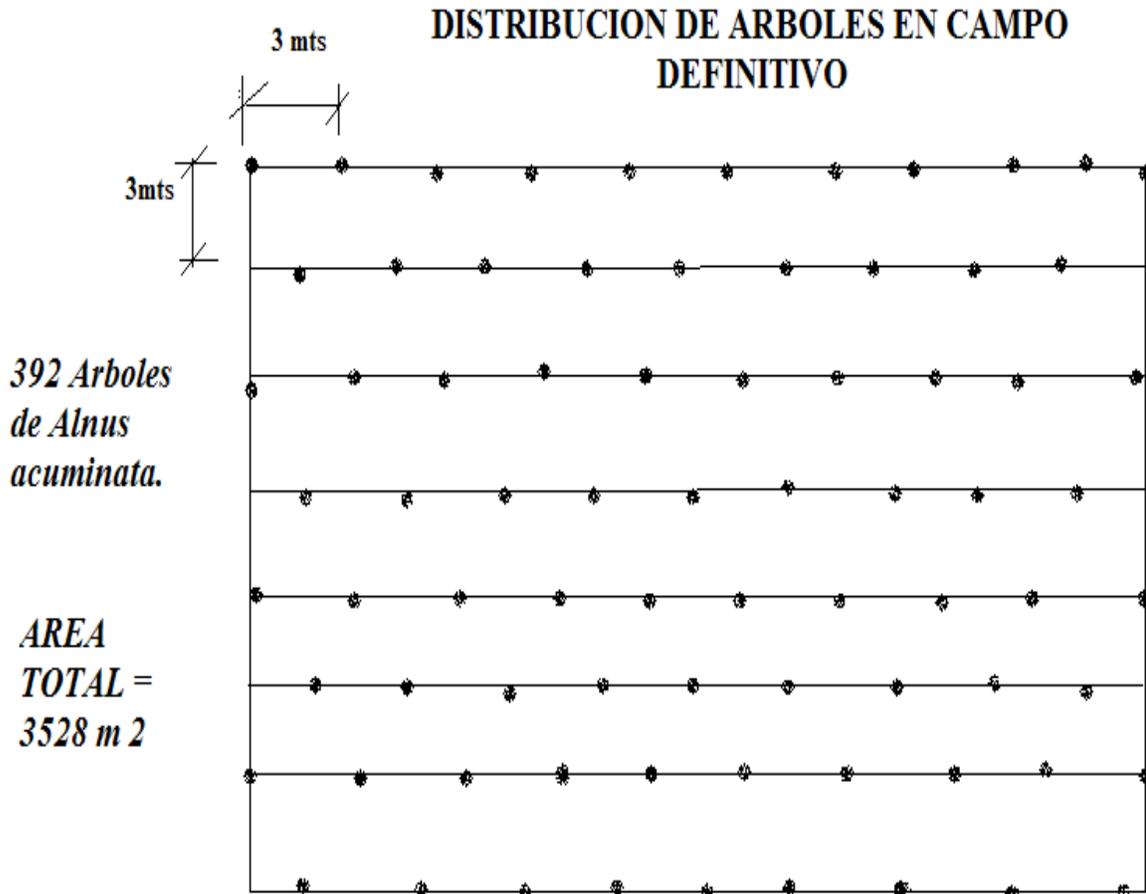
Figura 3-5 Distribución de árboles en campo definitivo

La planta al momento de la plantación tuvo una altura promedio de 20 – 25 cm, lo cual se consideró un tamaño ideal para establecer la plantación y trasladar la plántula a campo definitivo. La distribución utilizada fué al tresbolillo, debido a la pendiente del terreno de plantación (35%).

En la siguiente figura se puede observar un diagrama de la distribución en que se ubicaron las plantas en campo definitivo

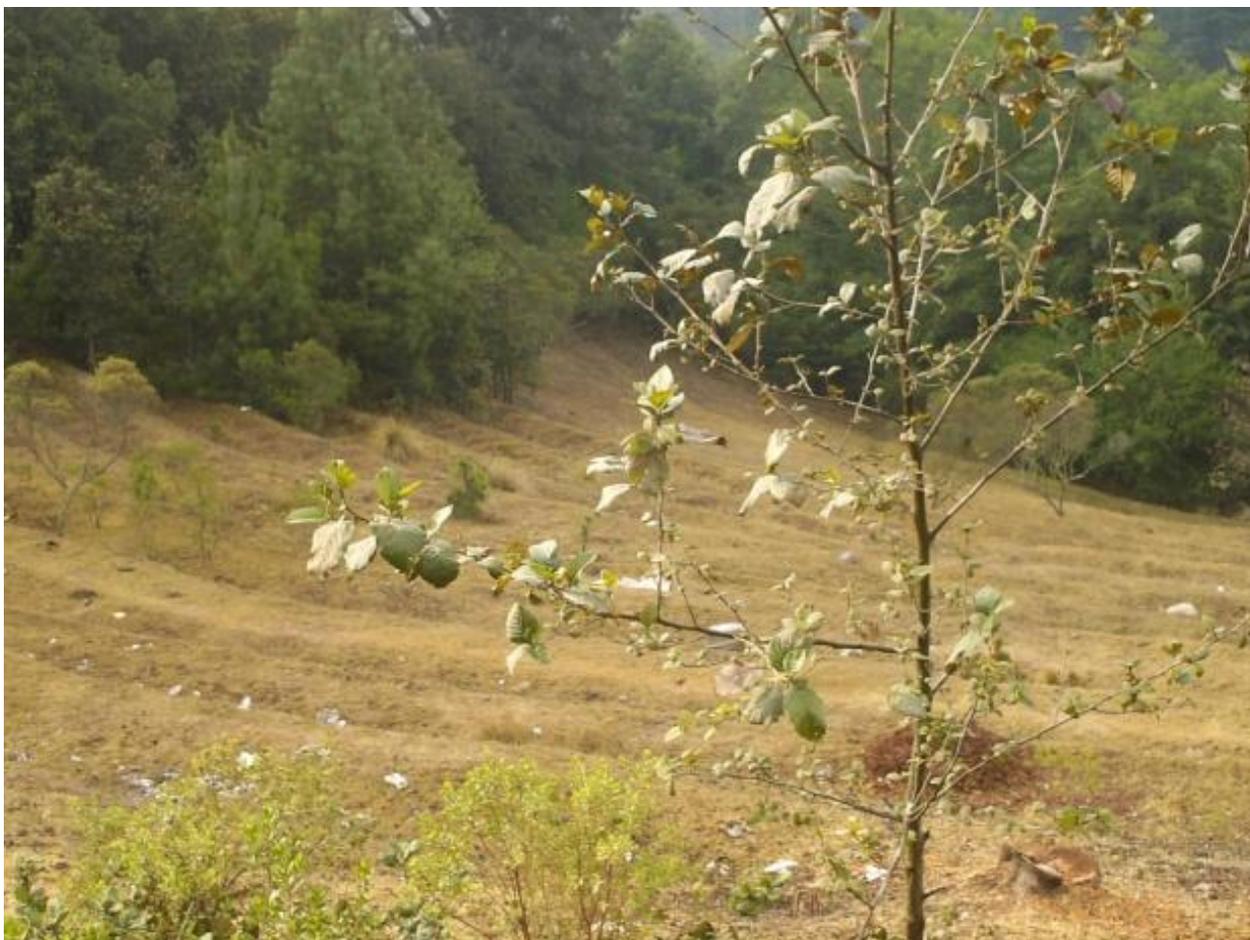
Figura 3-6 Área de establecimiento del bosque energético

En la siguiente figura se da a conocer el área en la cual se llevo a cabo la plantación, mostrando un árbol de Aliso de aproximadamente 4 – 5 metros.
