“TRABAJO DE GRADUACIÓN REALIZADO EN: EL MUNICIPIO DE SANTA CRUZ EL  
CHOL, BAJA VERAPAZ, GUATEMALA, C.A Y DEPARTAMENTO DE CUENCAS  
HIDROGRÁFICAS DEL MINISTERIO DE AGRICULTURA GANADERÍA Y  
ALIMENTACIÓN

MIGUEL ANGEL ARGUETA ESCOBAR

GUATEMALA, SEPTIEMBRE 2011

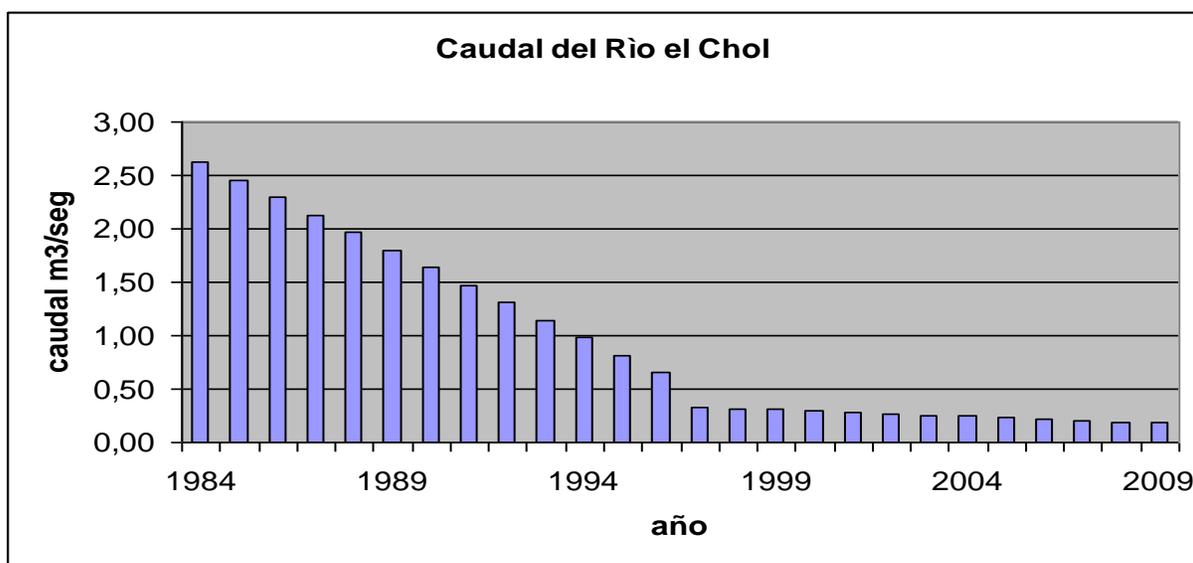
Según la figura 1 se muestra que existe una disminución promedio anual de  $0.1 \text{ m}^3/\text{seg}$  desde el año 1984, la mayor disminución del caudal del río se presenta entre el año 1984 a 1997 y del año 1997 al 2009 existe una menor disminución del caudal del río que en promedio es de  $0.01 \text{ m}^3/\text{seg}$ .

**Figura 1:** Caudal del Río El Chol del año 1984 a 2009

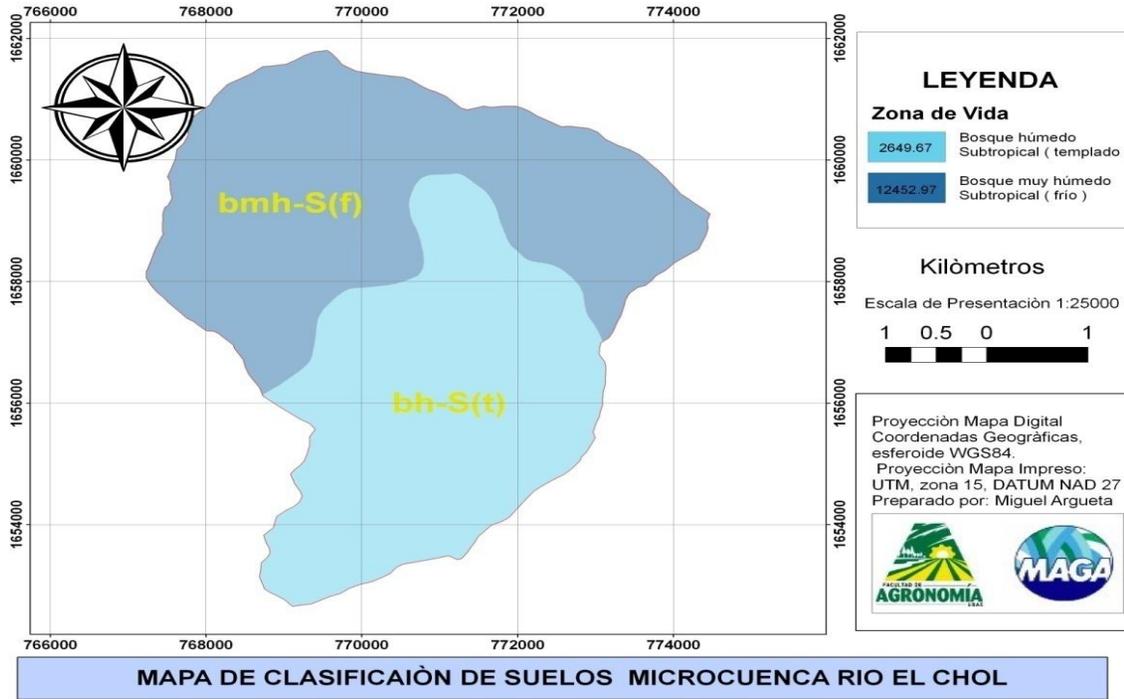
Figura 2 A: Mapa de zonas climáticas de la microcuenca Río el Chol, Baja Verapaz, Guatemala, C.A.

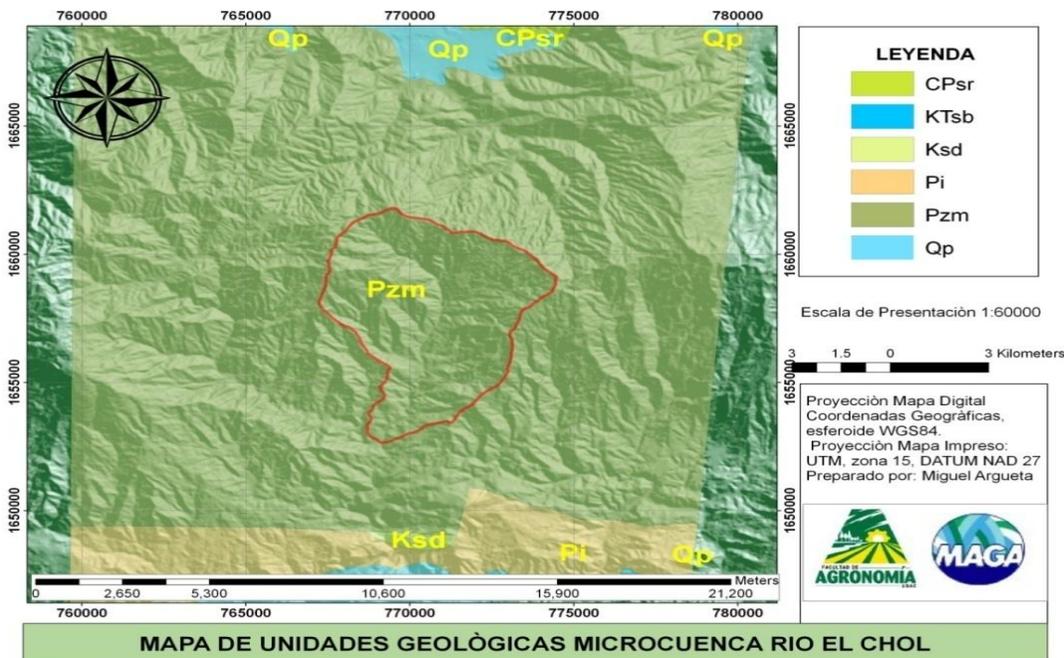
Figura 3 A: Mapa de geología de la microcuenca Río el Chol, Baja Verapaz, Guatemala, C.A.

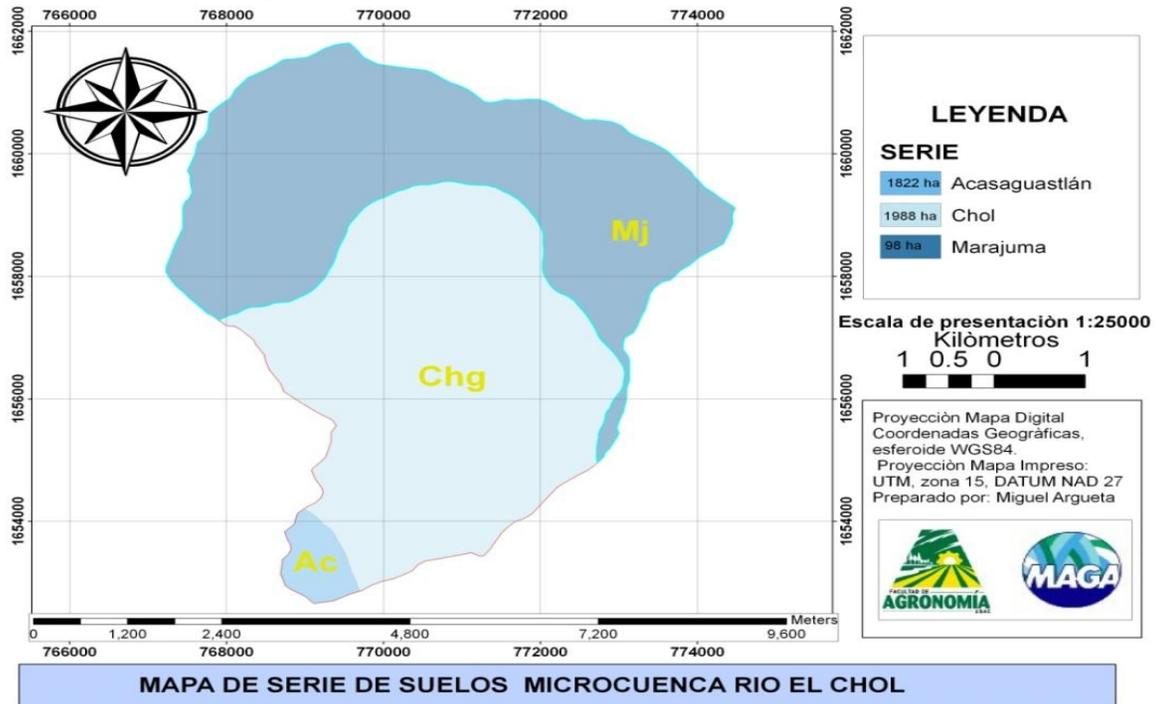
Figura 4 A: Mapa de serie de suelos de la microcuenca Río el Chol, Baja Verapaz, Guatemala, C.A.

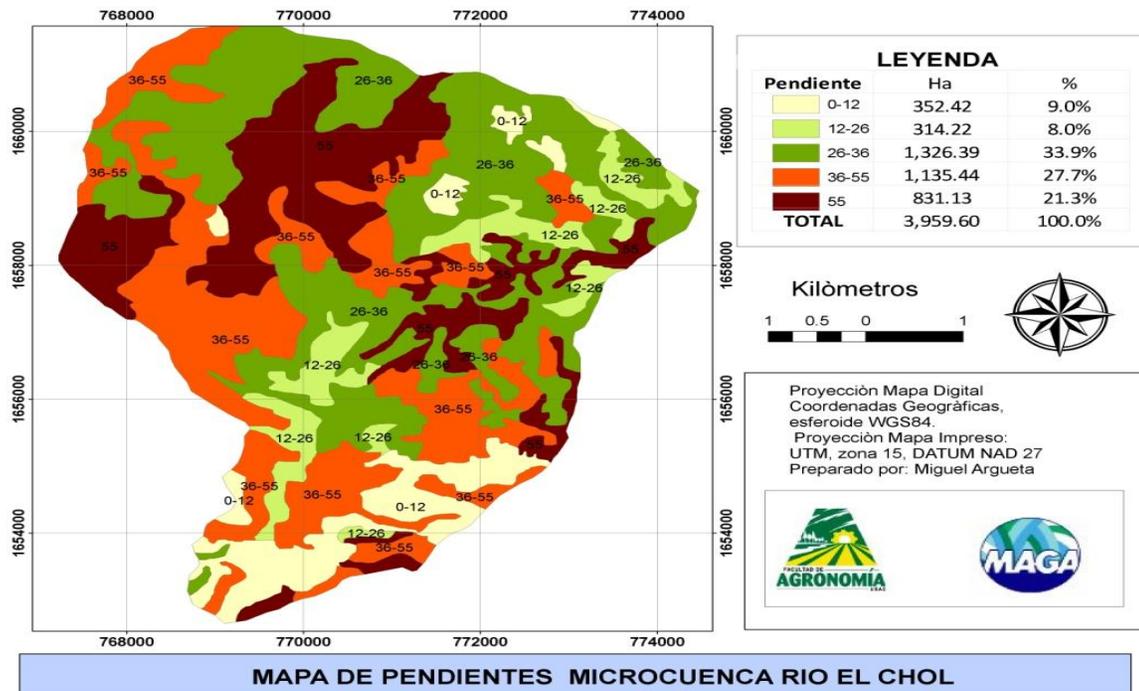
Figura 5 A: Mapa de clasificación de pendientes de la microcuenca Río el Chol, Baja Verapaz, Guatemala, C.A.

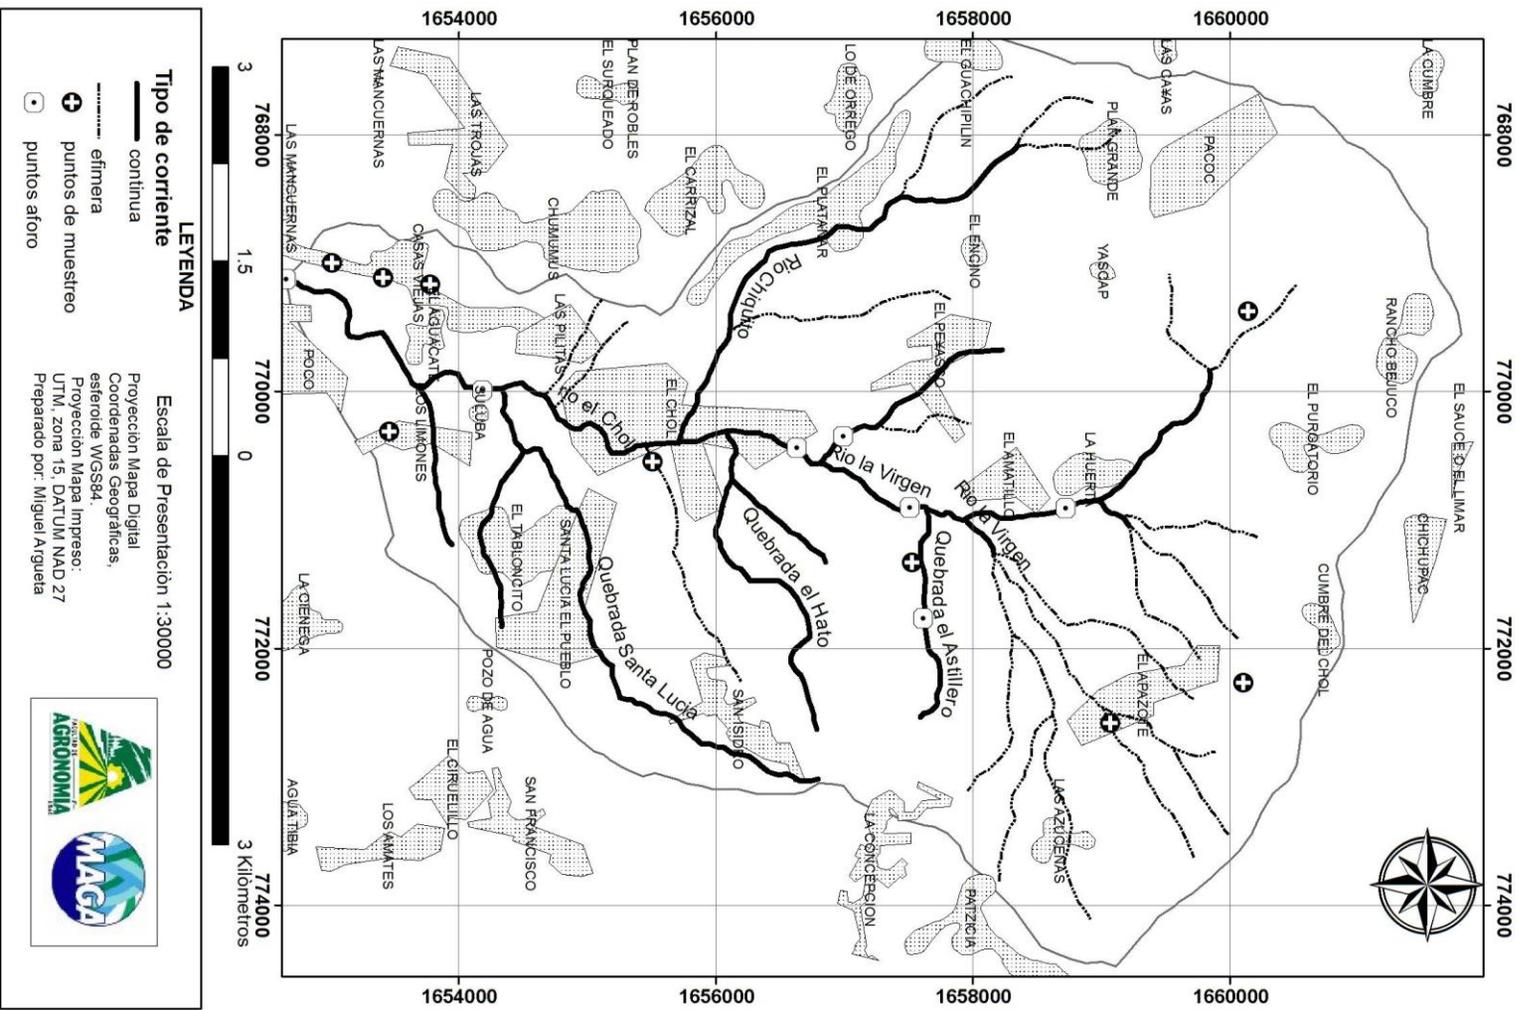
Figura 7. MAPA DE RED HIDROLÓGICA LA MICROCUENCA RIO EL CHOL, BAJA VERAPAZ, GUATEMALA C.A

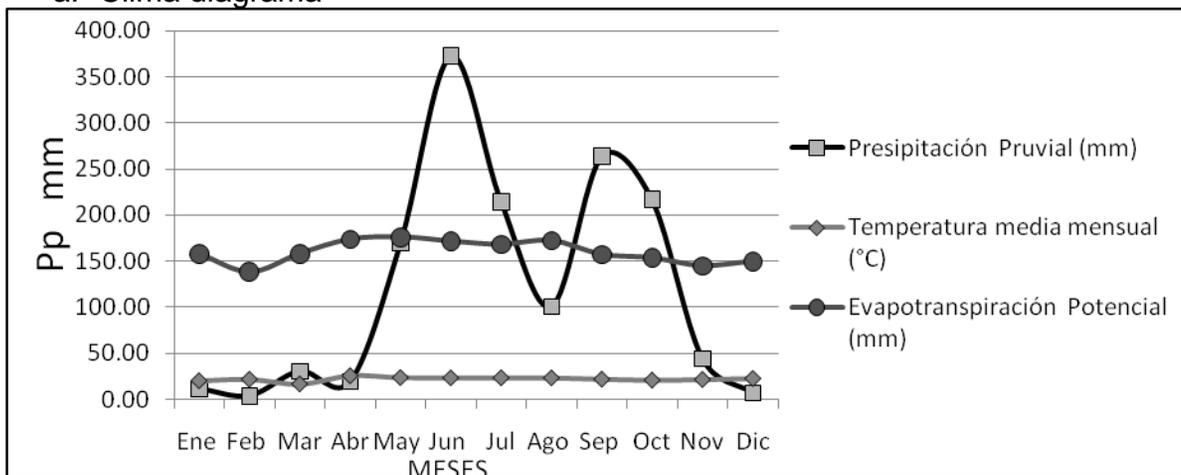
Figura 9: Clima diagrama de la microcuenca Río El Chol, Baja Verapaz, Guatemala, C.A.

Para la elaboración del clima diagrama se utilizaron las estaciones Don Pedro y Medio Monte ya que contaban con registros de temperaturas máximas y mínimas.

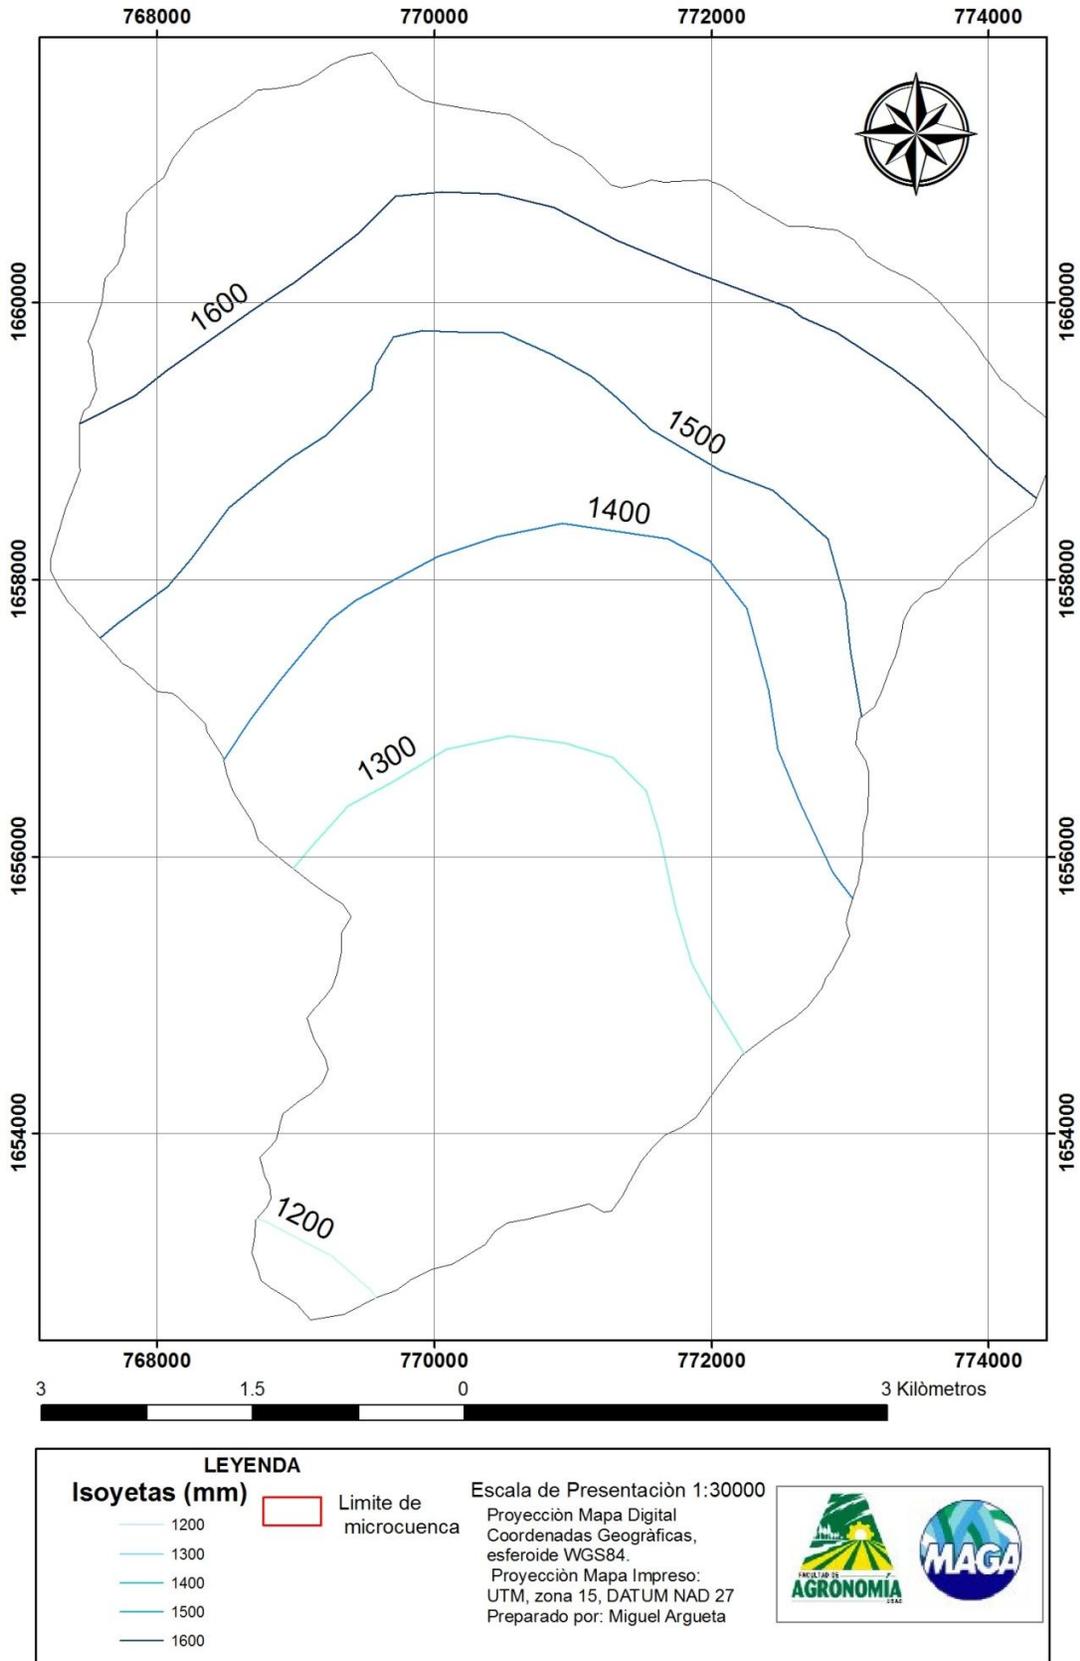
Debido a la falta de información climática para la zona, se generaron mapas de Isoyetas Isotermas e Isopletas con información de las estaciones climáticas cercanas a la microcuenca, las estaciones utilizadas fueron: Concuá que posee registros históricos, Medio Monte y Don Pedro que cuentan con datos del año 2007. Estas estaciones se encuentran en condiciones similares a las de la microcuenca Río el Chol, en cuanto al rango altitudinal ya que las estaciones se encuentran entre los 607 a los 2111 msnm y el rango altitudinal de la microcuenca Río El Chol va de 800 a los 2200 msnm, en la figura 5 se puede observar la posición de las estaciones climáticas.

Figura 10 : Mapa de de Isoyetas, microcuenca Río El Chol, Baja Verapaz, Guatemala, C.A.

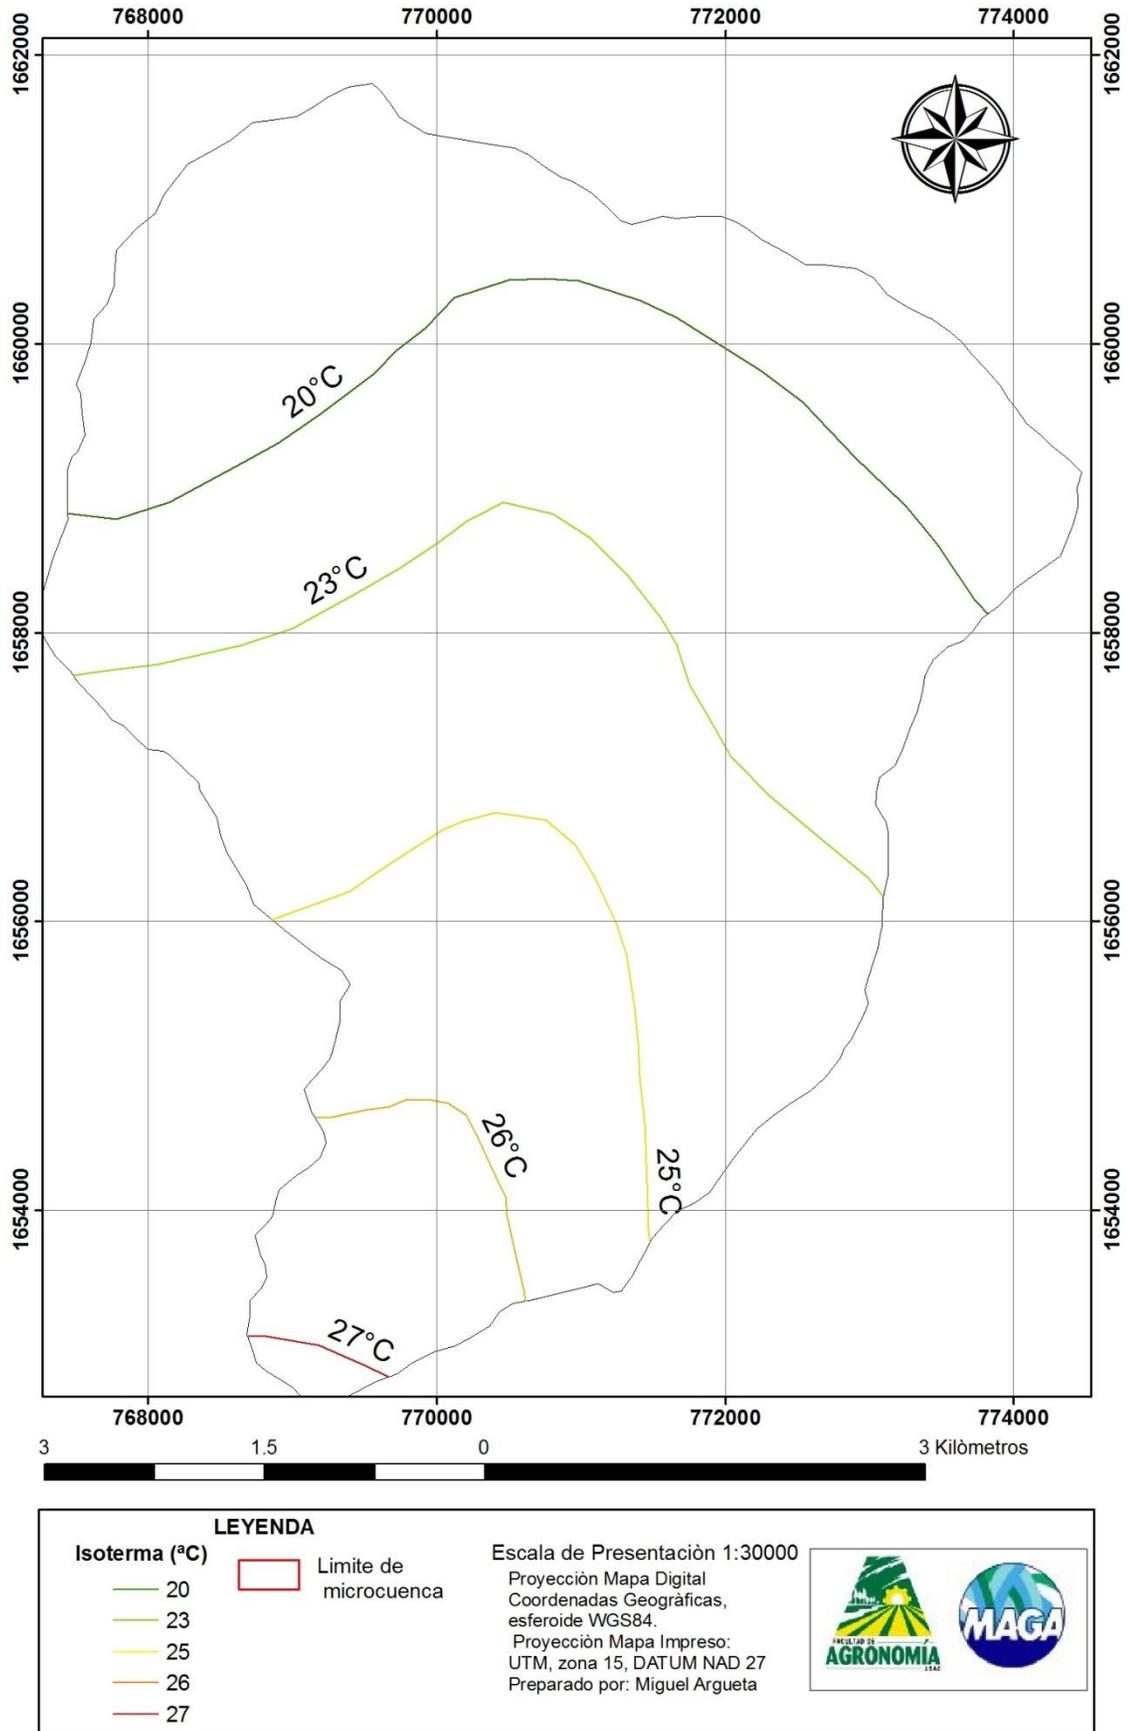
Figura 11 : Mapa de de Isothermas, microcuenca Río El Chol, Baja Verapaz, Guatemala, C.A.

Con la Información generada a partir del cuadro 34, se generó los datos de temperatura que corresponden a cada unidad de muestreo de acuerdo a la ubicación y a la altitud, además se utilizó para calcular los datos de evapotranspiración potencial posteriormente estos valores se utilizaron en el balance hídrico para calcular evapotranspiración real.

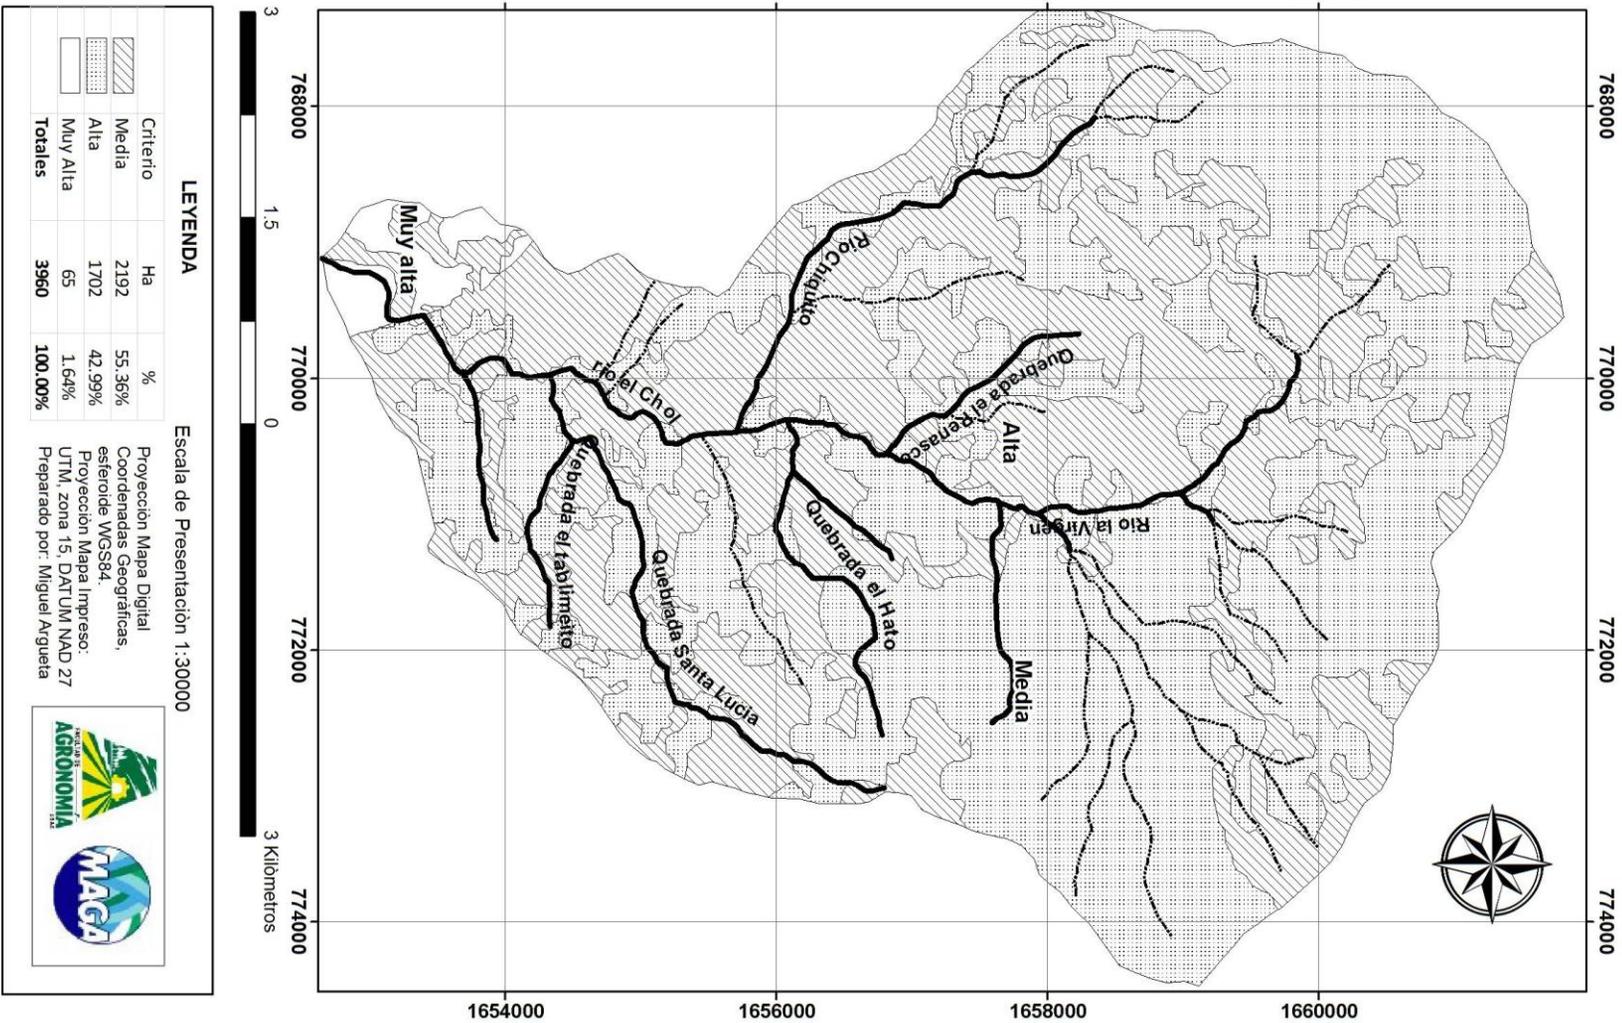
FIGURA 12. MAPA DE CLASIFICACION DE LA RECARGA HIDRICA NATURAL LA MICROCUENCA RIO EL CHOL, BAJA VERAPAZ, GUATEMALA C.A

importante mencionar, que en estas áreas la escorrentía superficial es mínima, siendo en algunos casos de 0 m<sup>3</sup>/año, como en la parte alta y baja de la microcuenca Río El Chol con valores relativamente altos de permeabilidad.

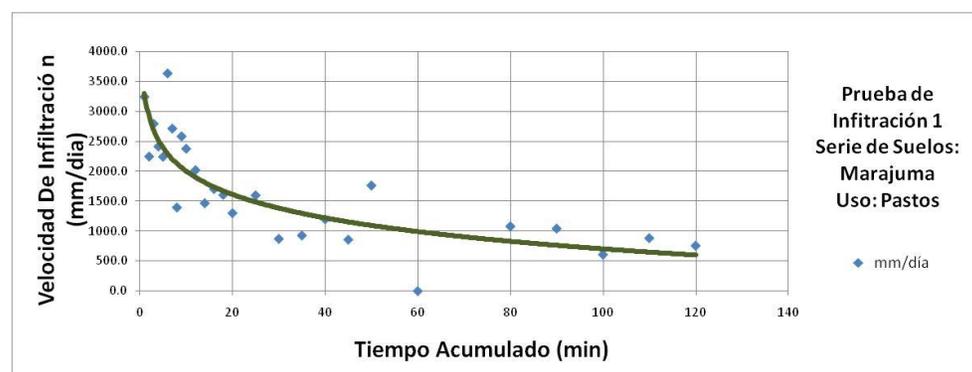
**Figura 14 A: Prueba de infiltración 1 mm/día, Santa Cruz el Chol, Baja Verapaz 2010, Guatemala C.A.**

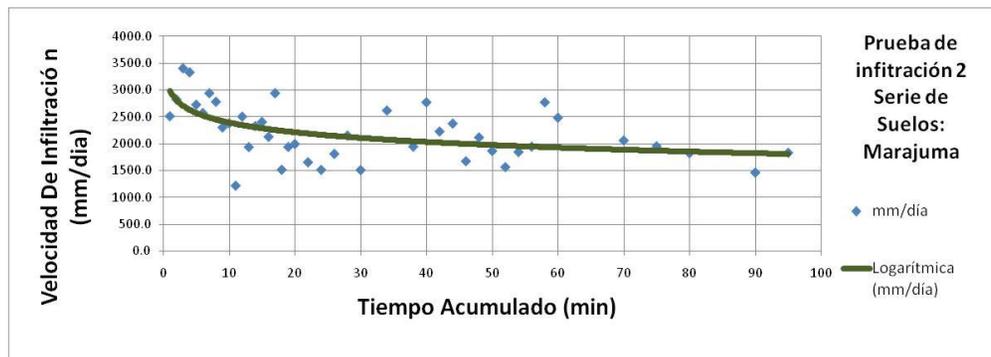
**Figura 15 A: Prueba de infiltración 2 mm/día, Santa Cruz el Chol, Baja Verapaz 2010, Guatemala C.A.**

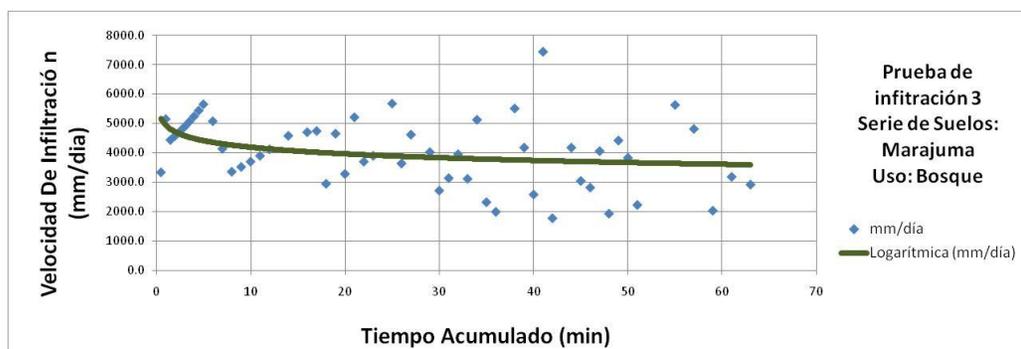
**Figura 16 A: Prueba de infiltración 3 mm/día, Santa Cruz el Chol, Baja Verapaz 2010, Guatemala C.A.**

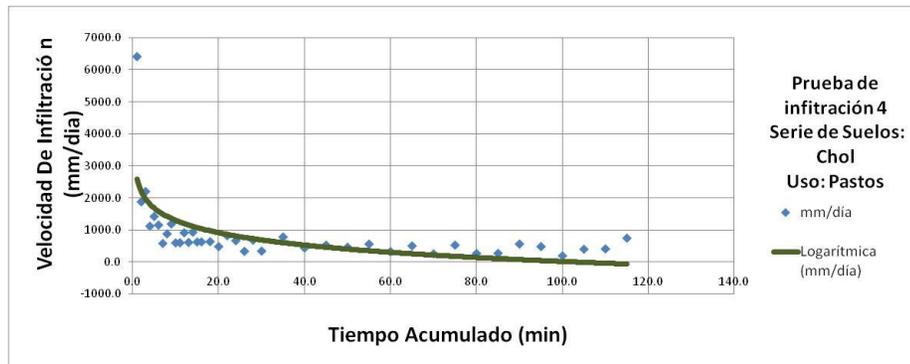
**Figura 17 A: Prueba de infiltración 4 mm/día, Santa Cruz el Chol, Baja Verapaz 2010, Guatemala C.A.**

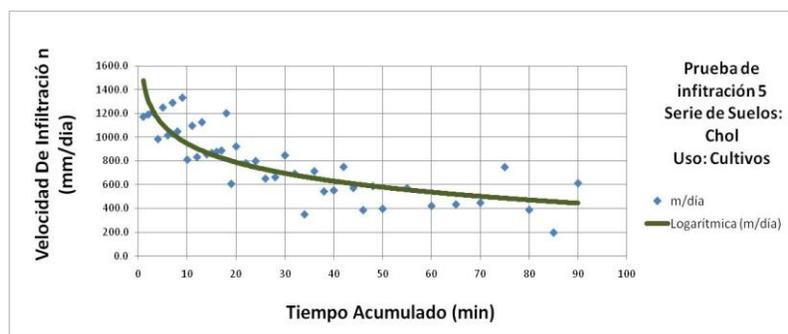
**Figura 18 A: Prueba de infiltración 5 mm/día, Santa Cruz el Chol, Baja Verapaz 2010, Guatemala C.A.**

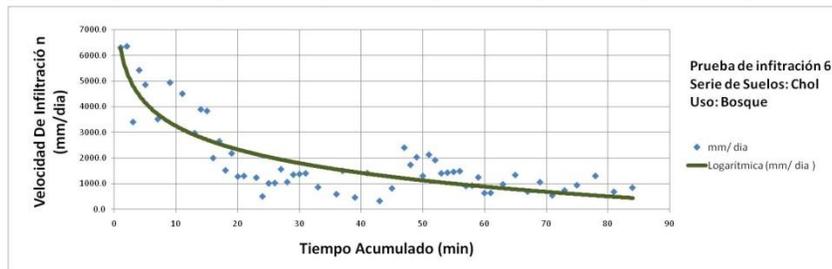
Figura 19 A: Prueba de infiltración 6 mm/día, Santa Cruz el Chol, Baja Verapaz 2010, Guatemala C.A.

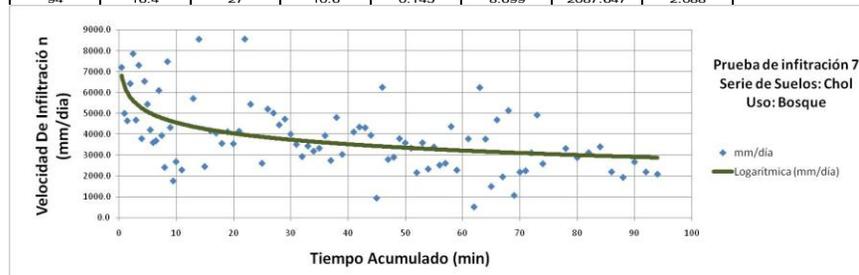
Figura 20 A: Prueba de infiltración 7 mm/dio, Santa Cruz el Chol, Baja Verapaz 2010, Guatemala C.A.

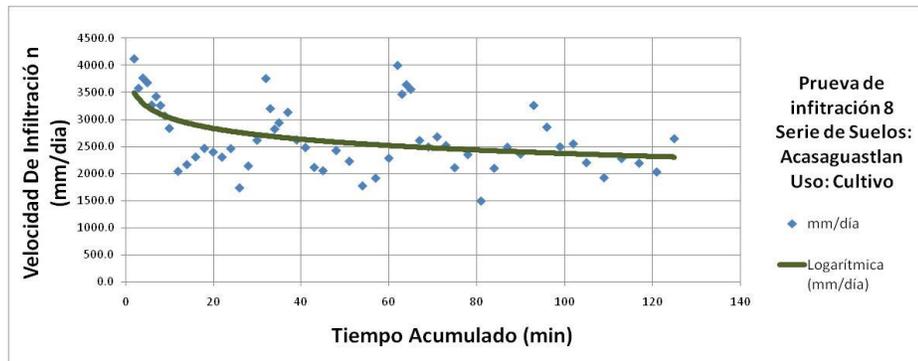
**Figura 21 A: Prueba de infiltración 8 mm/día, Santa Cruz el Chol, Baja Verapaz 2010, Guatemala C.A.**

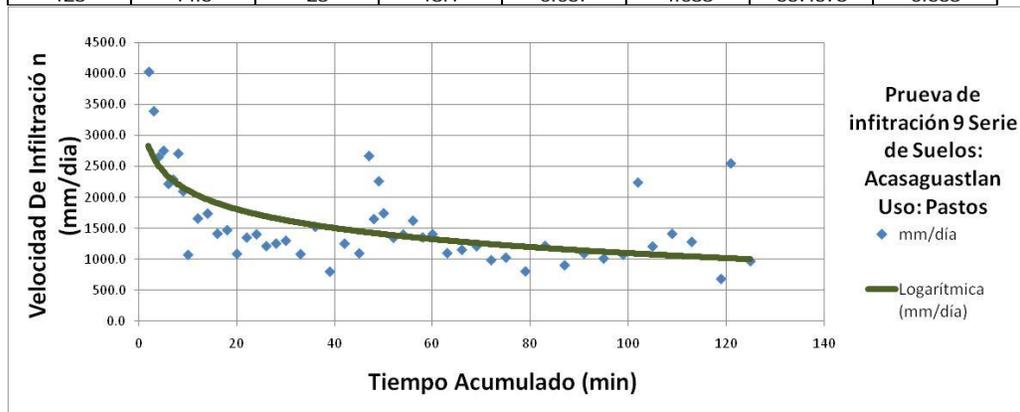
**Figura 22 A: Prueba de infiltración 9 mm/día, Santa Cruz el Chol, Baja Verapaz 2010, Guatemala C.A.**

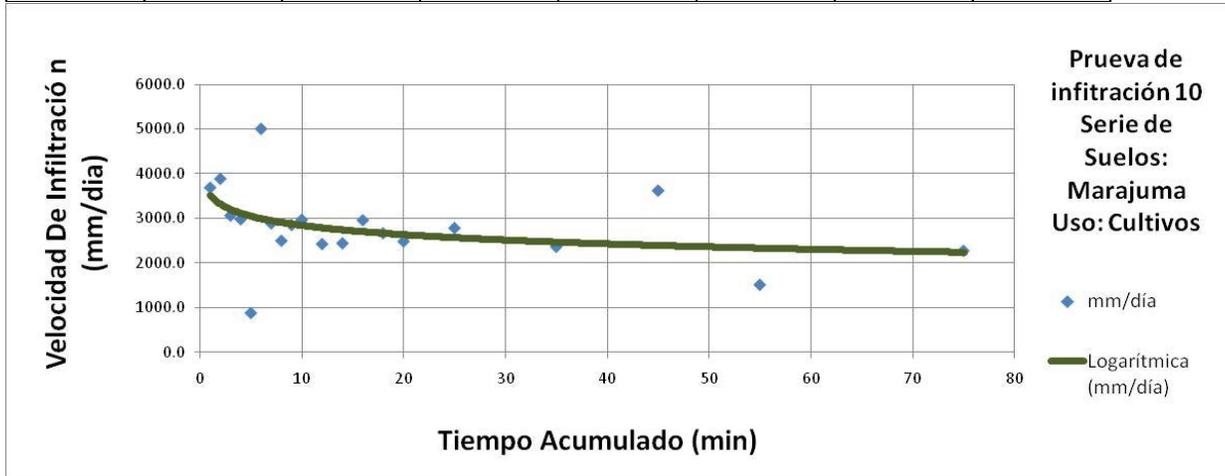
**Figura 23 A: Prueba de infiltración 10 mm/día, Santa Cruz el Chol, Baja Verapaz 2010, Guatemala C.A.**

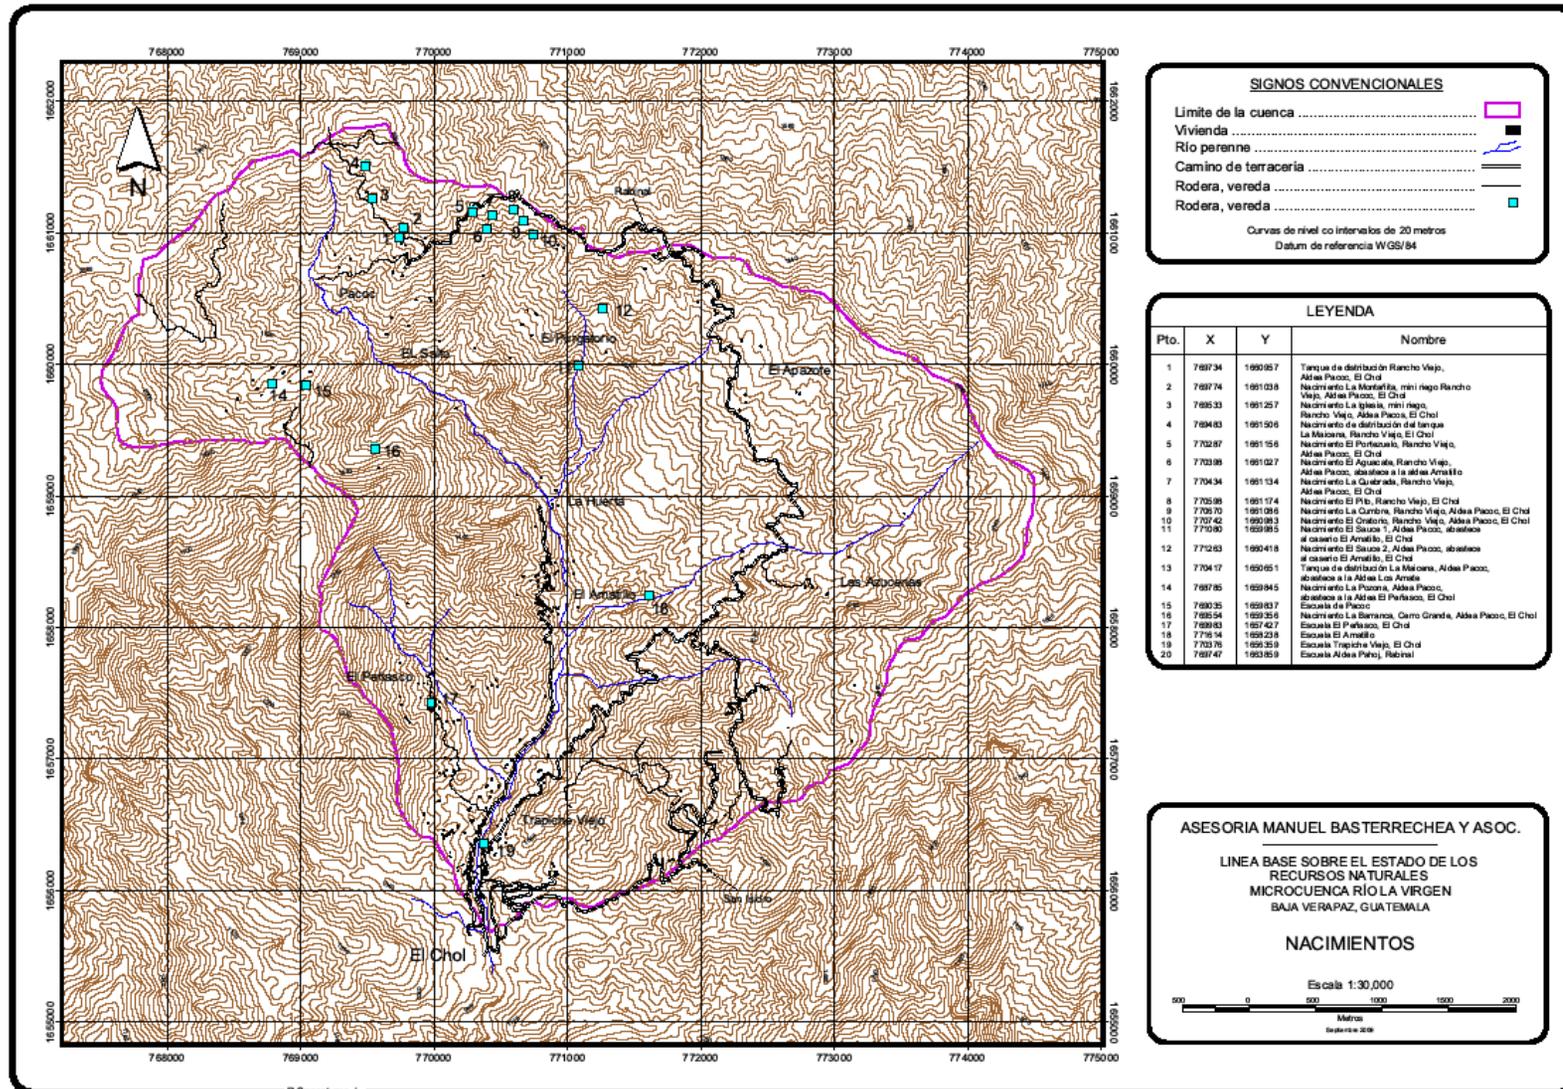
Figura 24 A: Mapa de Ubicación de fuentes de Agua de la microcuenca Río El Chol, Baja Verapaz, Guatemala C.A.

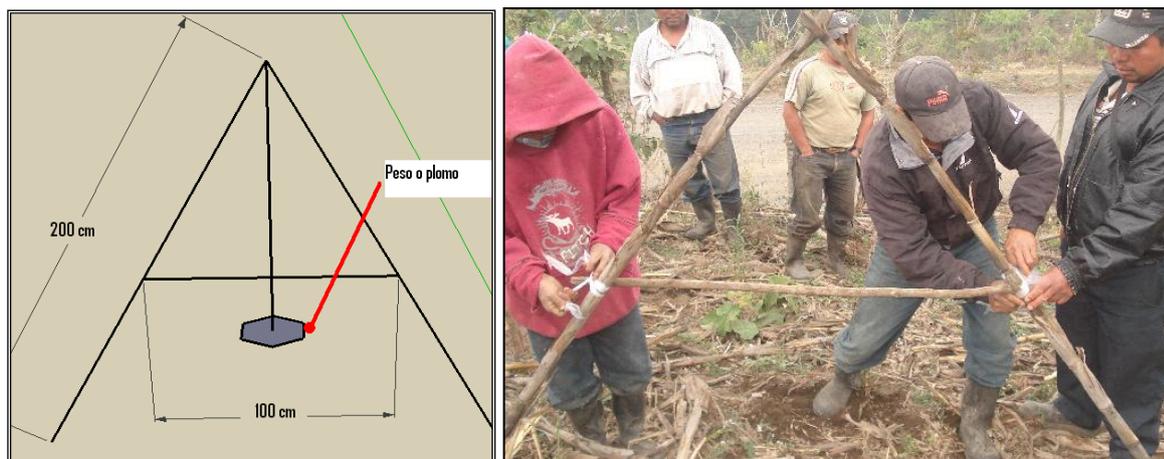
- Se procedió a la elaboración del nivel tipo “A”, para lo cual se utilizaron dos reglas de 200 cm y una de 100 cm, un peso y una cuerda de 150 cm aproximadamente. y se elaboró una estructura como lo indica la figura 25.

**Figura 25 : Elaboración de nivel en A**

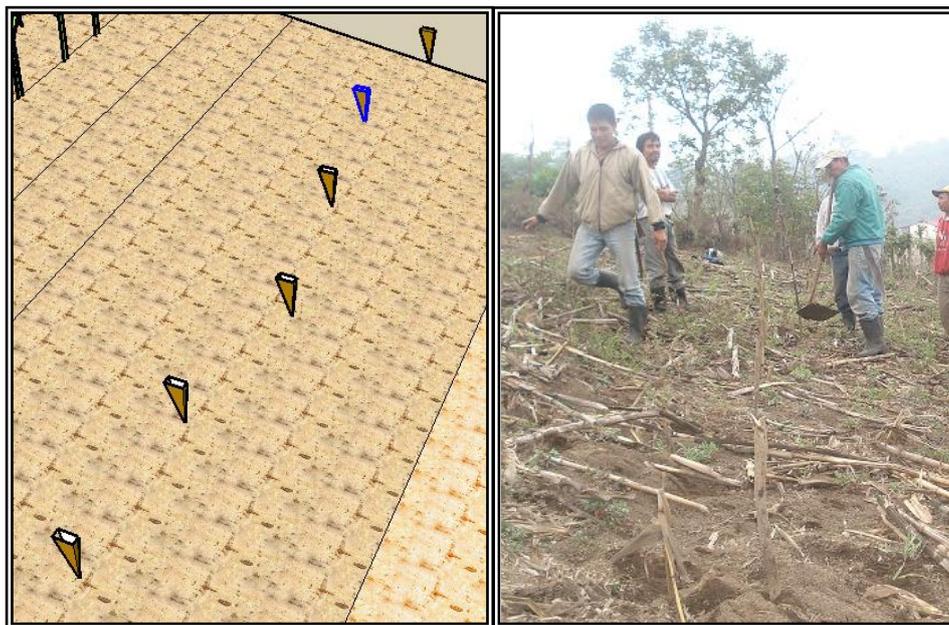
- Después de construido el nivel tipo A se procedió a calibrarlo, para esto se coloco el nivel de manera perpendicular a la pendiente y se colocó y se realizó una marca en donde indicaba la plomada, se realizo el mismo procedimiento de los dos lados del nivel, por lo que la regla perpendicular al terreno quedo con dos marcas, con esto se midió la distancia entre las dos marcas y se marcó la mitad, esta marca indica entonces el nivel del terreno.
- Se procedió a delimitar las curvas a nivel del terreno, para esto se colocó el aparato en el terreno y se movió asta que el plomo quedara sobre la marca realizada que indica el nivel del terreno; en cada una de las patas del nivel se colocó una estaca y se realizo el mismo procedimiento a lo largo de todo el terreno.

**Figura 26: Trazado de curvas a nivel.**

- Después de puestas las estacas se procede se explica a los productores que algunas muestran un comportamiento errático (figura 26) por lo que es necesario suavizar la curva, para esto se observaron las estacas que estaban fuera de la curva y se alinearon conforme las otras estacas.
- Después de trazadas las curvas se procede a la construcción de las acequias de infiltración, las medidas que tiene la acequia son de 40\*40 cm y se explica al productor que esta medida corresponde al ancho de un azadón o dos cuartas de la mano.
- Para elaboración de las zanjas se utiliza azadón y se sigue el trazado de la curva a nivel.

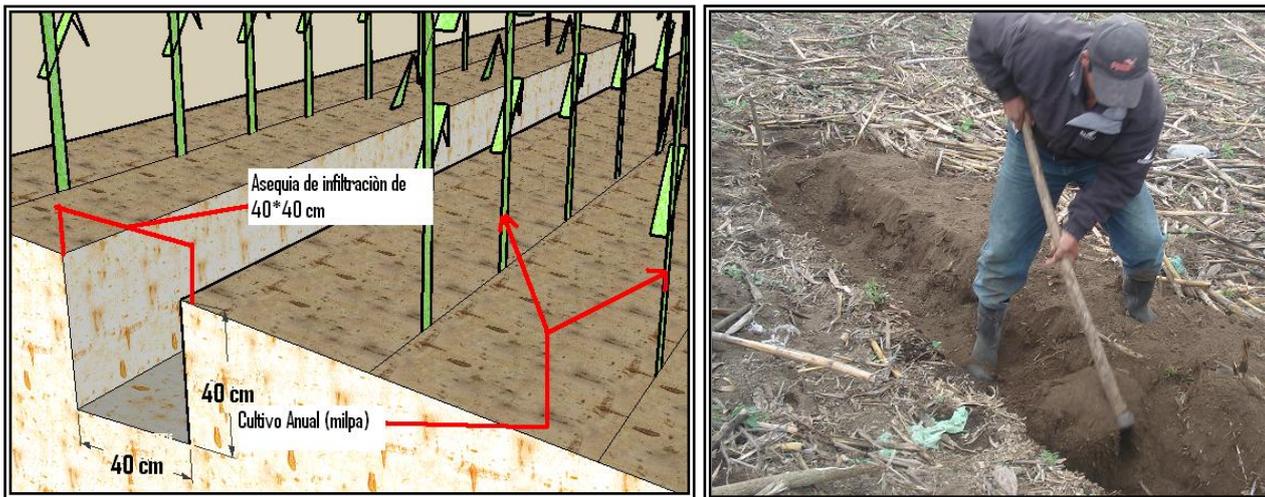
**Figura 27 : Construcciones de estructura de conservación de suelos**

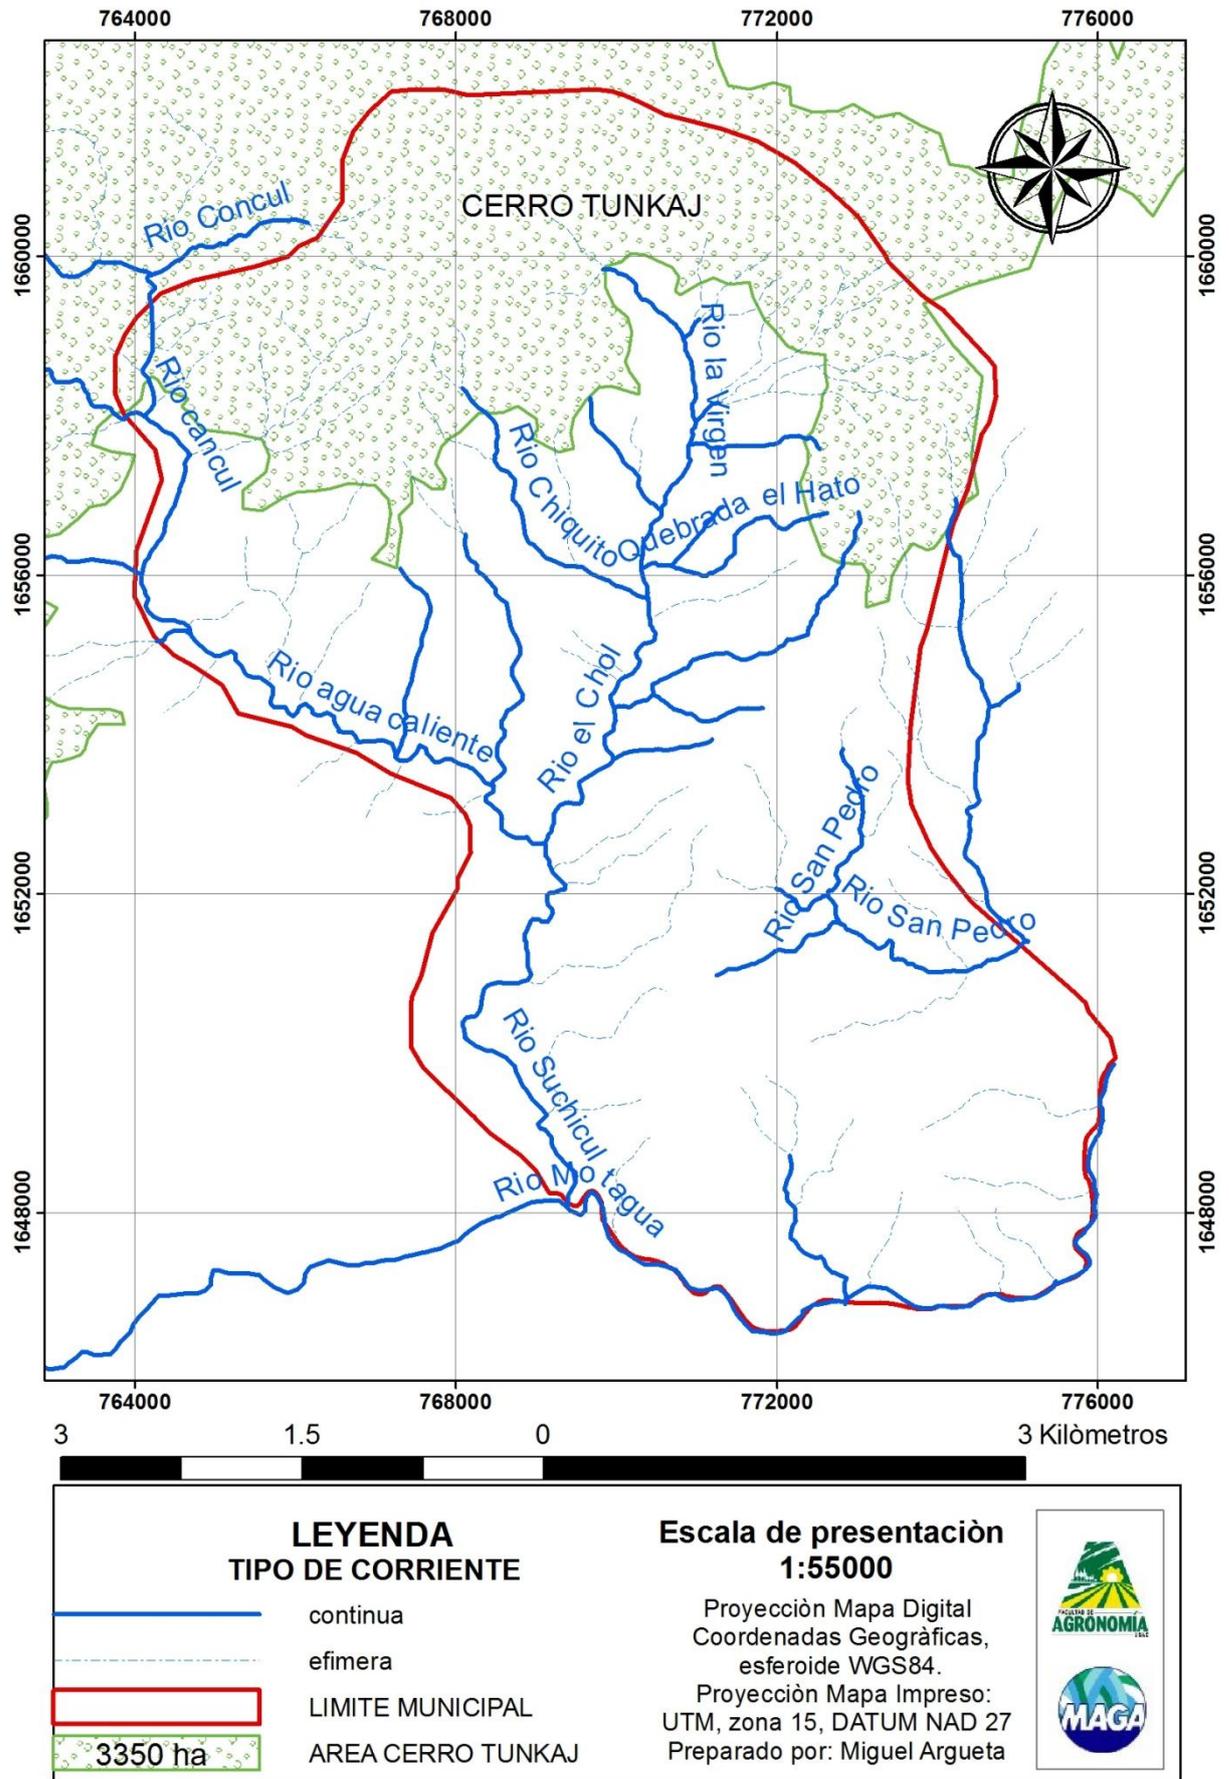
**Figura 30 A: Mapa de cuerpos de Agua del Municipio de Santa Cruz el Chol Baja Verapaz, Guatemala, C.A.**
