“TRABAJO DE GRADUACIÓN REALIZADO EN: EL MUNICIPIO DE SANTA CRUZ EL  
CHOL, BAJA VERAPAZ, GUATEMALA, C.A Y DEPARTAMENTO DE CUENCAS  
HIDROGRÁFICAS DEL MINISTERIO DE AGRICULTURA GANADERÍA Y  
ALIMENTACIÓN

MIGUEL ANGEL ARGUETA ESCOBAR

GUATEMALA, SEPTIEMBRE 2011

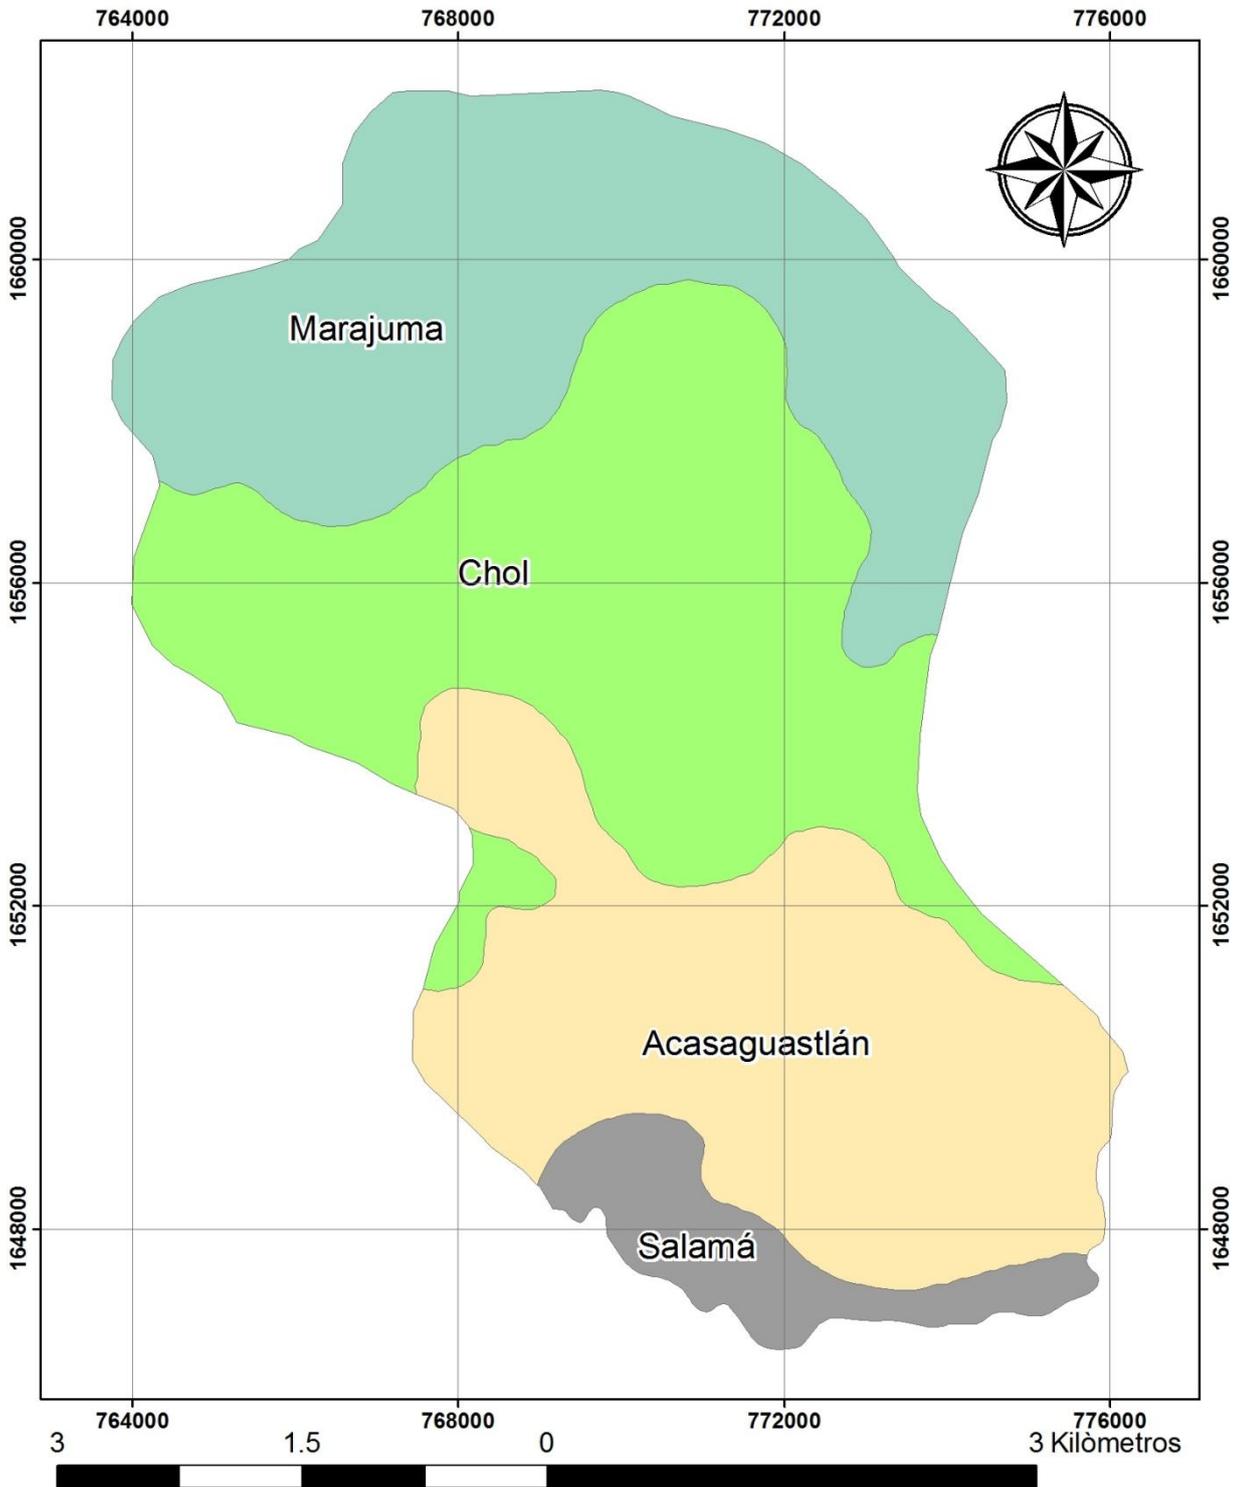
**Figura 31 A: Mapa de serie de suelos Municipio de Santa Cruz el Chol, Baja Verapaz, Guatemala, C.A.**

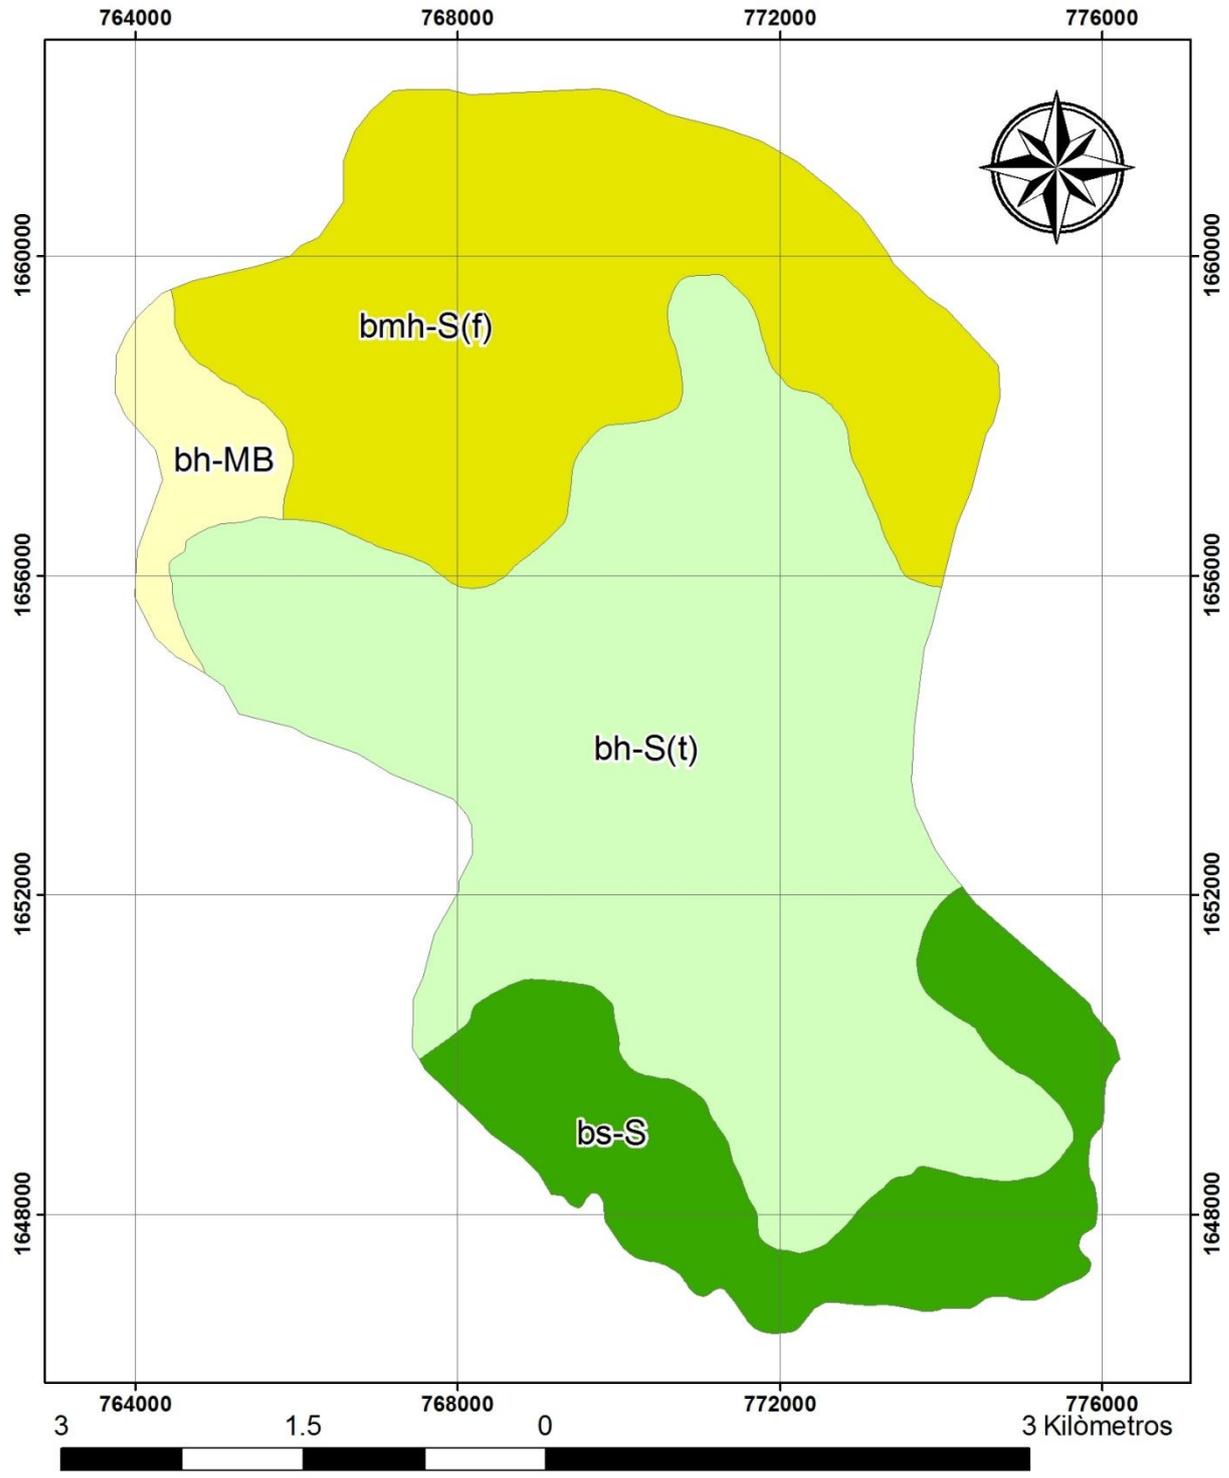
**Figura 32 A: Mapa de zonas de vida del municipio San Cruz el Chol, , Baja Verapaz, Guatemala, C.A.**

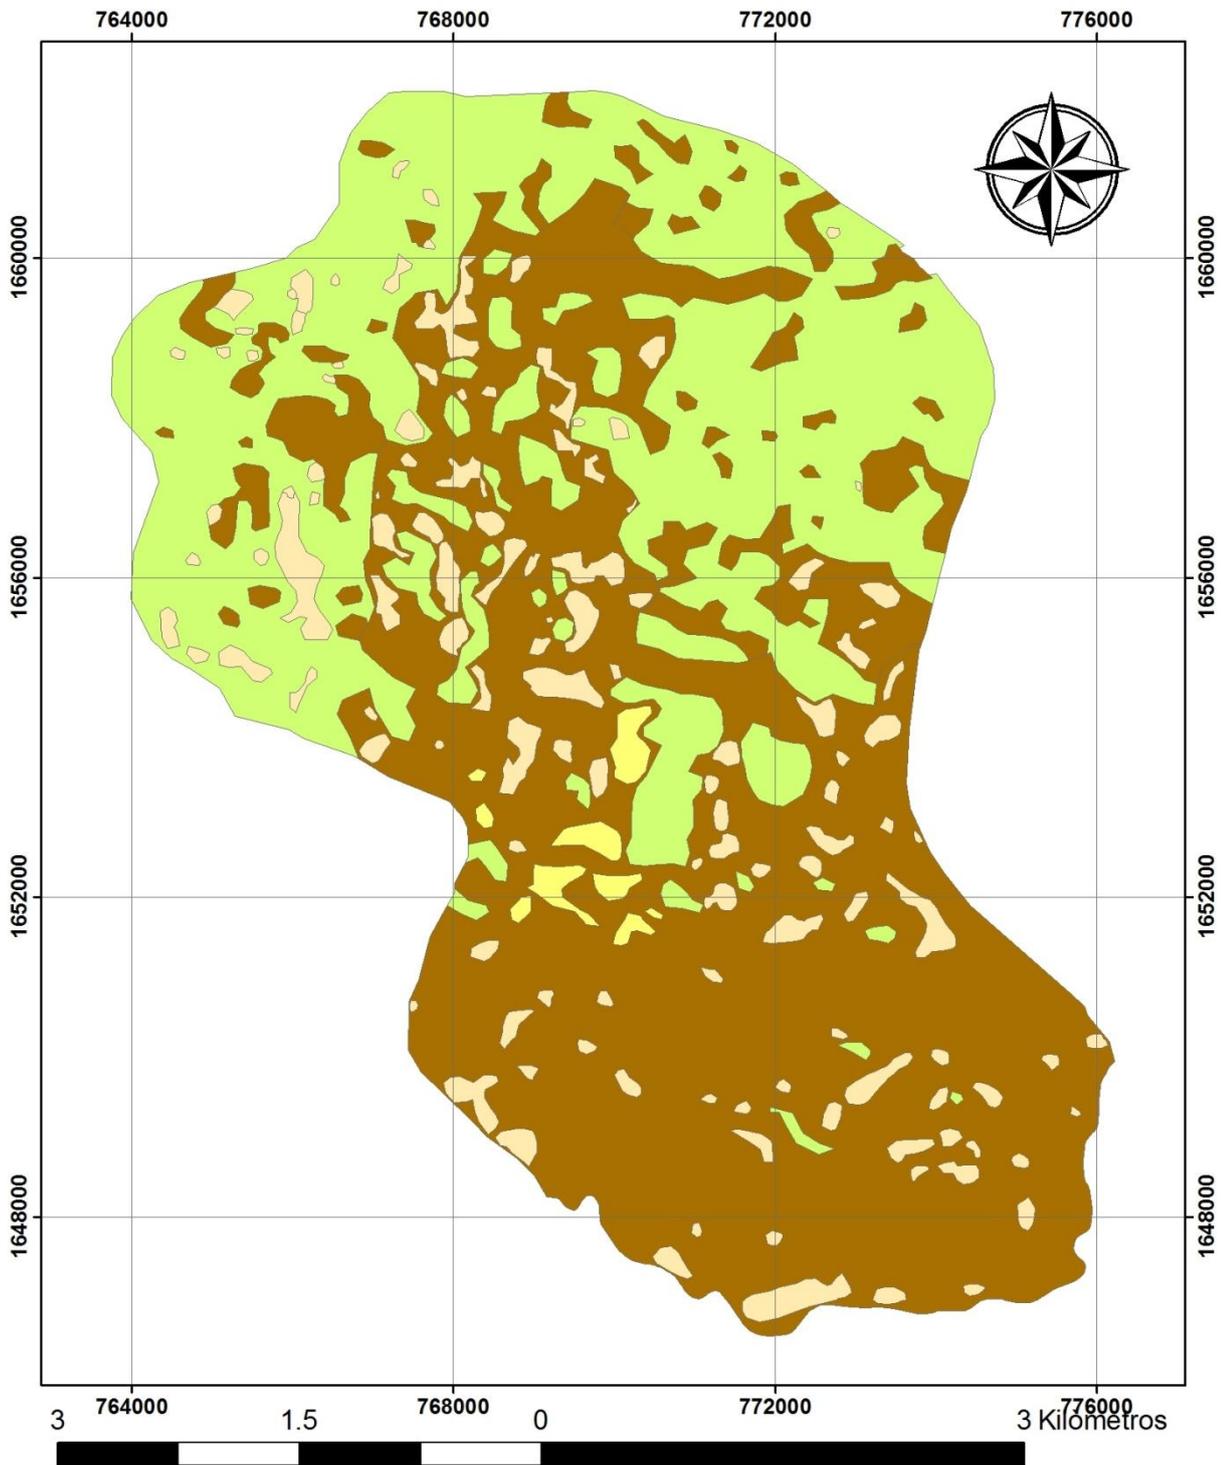
**Figura 33 A: Mapa de uso de la tierra municipio Santa Cruz el Chol 2009, Baja Verapaz, Guatemala, C.A.**

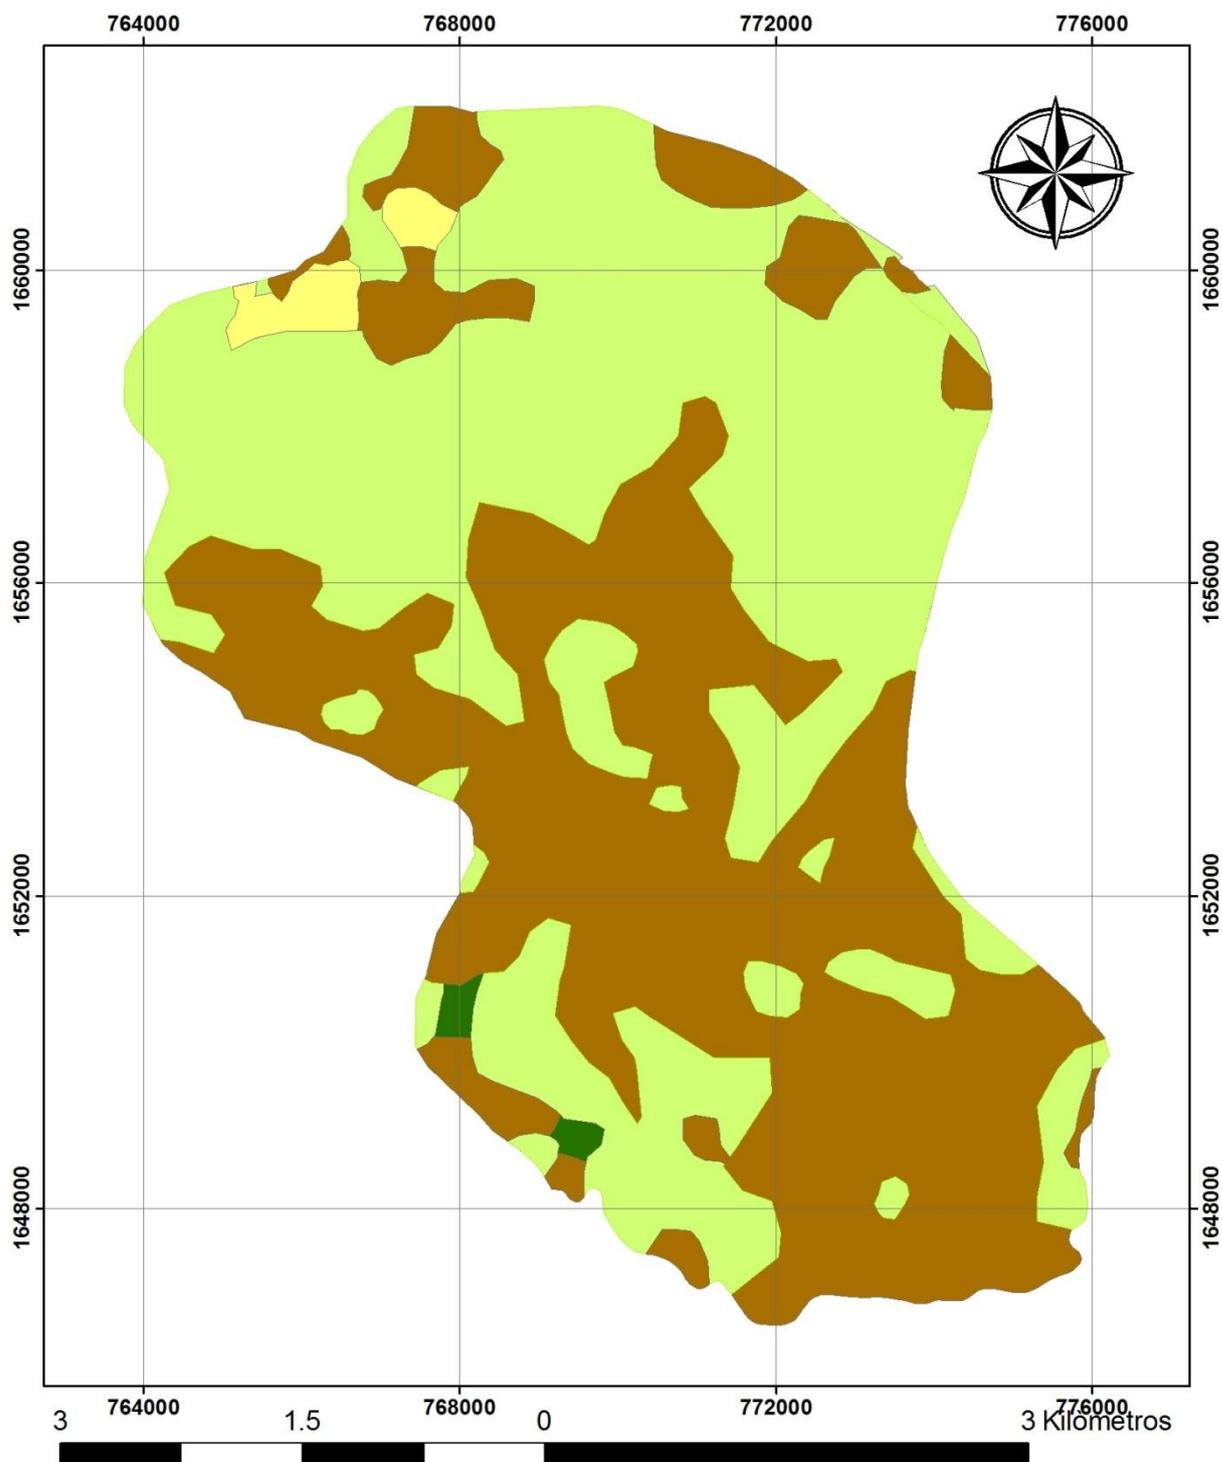
**Figura 34 A: Mapa de capacidad de uso de la tierra municipio Santa Cruz el Chol, Baja Verapaz, Guatemala, C.A.**
