**DIAGNÓSTICO GENERAL DE LOS RECURSOS NATURALES RENOVABLES,
DETERMINACIÓN DE LA EROSIÓN HÍDRICA Y SERVICIOS PRESTADOS EN LA
ALDEA TZAMJUYUB, NAHUALÁ, SOLOLÁ**

LUIS ENRIQUE REYES GARCÍA

GUATEMALA, MAYO DE 2011

TRABAJO DE GRADUACIÓN

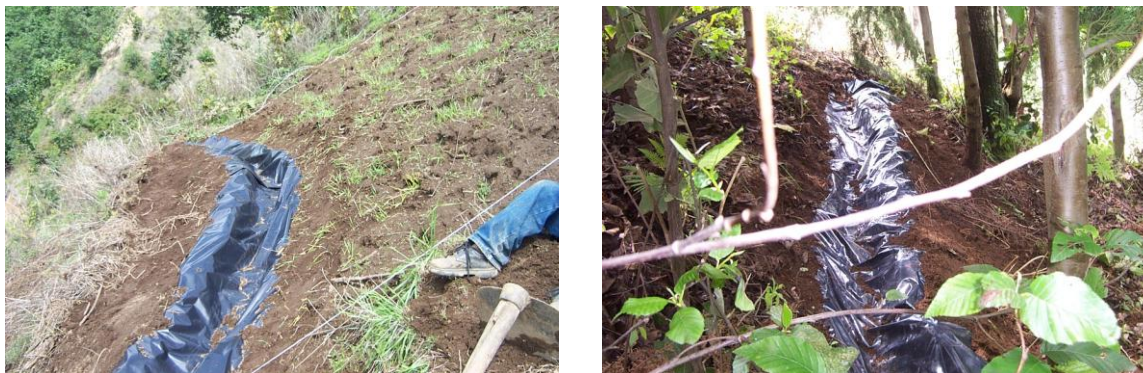
Figura 10 Canales conductores en parcelas con cultivo y con bosque en la aldea Tzamjuyub, 2006. Fuente Reyes L.

El sistema colector de agua y sedimentos consistió en canales de revestimiento de nylon de doble forro (Figura 10), colocados en la parte más baja de la parcela con un leve desnivel, los cuales se encargaron de recibir el agua de escorrentía y dirigirla hacia los recipientes colectores.

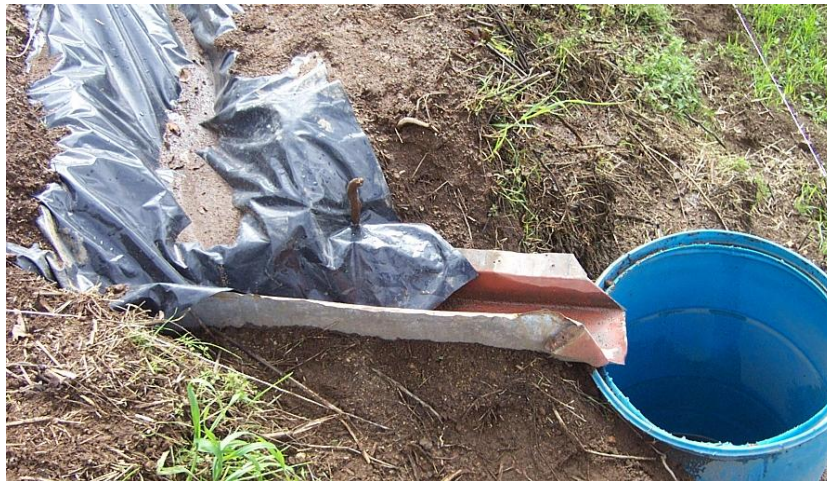
Figura 11 Tonel de 55 gl, recipiente utilizado como colector de sedimentos, aldea Tzamjuyub, 2006. Fuente Reyes L.

Como recipientes colectores se utilizaron toneles plásticos de 55 galones con forma cilíndrica (Figura 10), y se colocaron dos por cada parcela en los cuales se midió el volumen de agua de escorrentía y la cantidad de suelo arrastrado. Para medir el volumen agua de escorrentía se calibraron los recipientes, determinando el volumen de agua en función de la altura del agua caída en el recipiente.

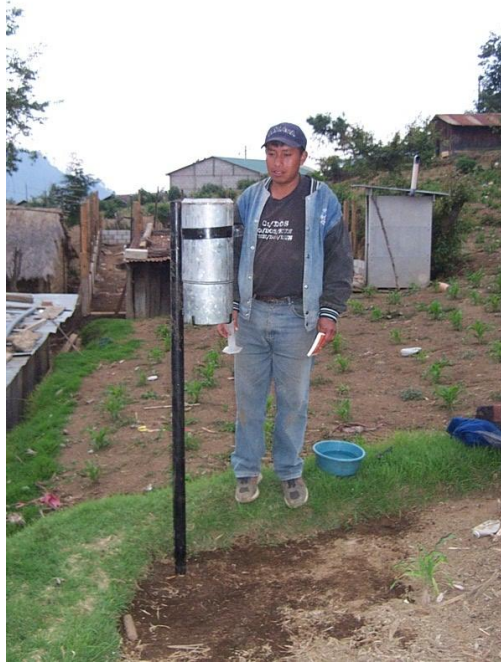
Figura 12 Pluviómetro, aldea Tzamjuyub, 2006. Fuente Reyes L.

Dentro del área de experimento se instaló un pluviómetro (Figura 12) y un termómetro. La precipitación y temperatura, fueron monitoreadas diariamente.

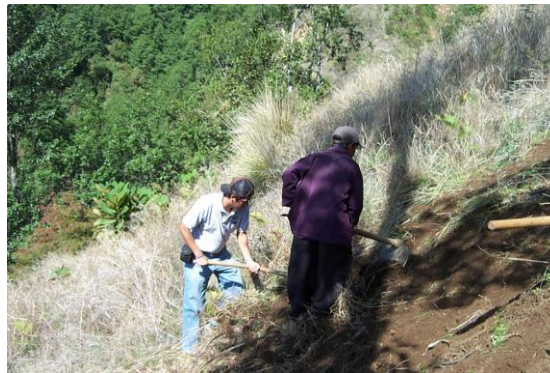
El área de los tratamientos tanto cultivos como el testigo, fue limpiada de todo tipo de maleza que se encontraba en ella, utilizando el método tradicional de la región (Figura 13), que consiste en limpiar con azadón toda la parte superficial y enraizamiento de la maleza.

Figura 13 Limpia de área experimental Fuente Reyes L.

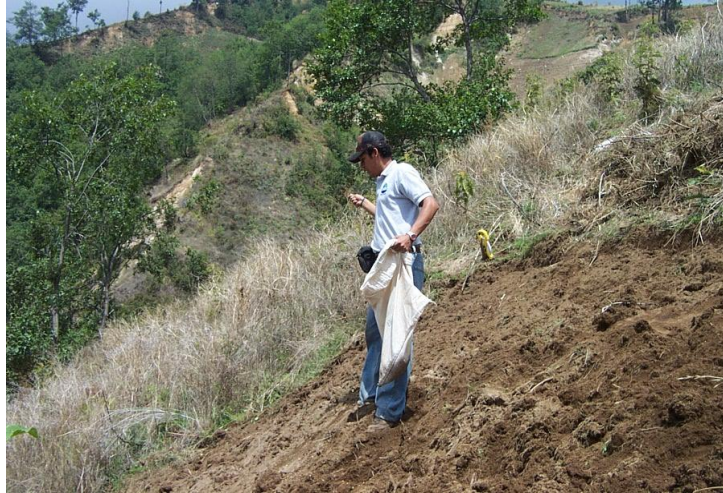
Para este tratamiento ya con el área experimental limpia, se realizó una labraza o remoción de suelo donde se sembró el trigo y posteriormente fue cubierto con el suelo. El

método que se utilizó fue “al voleo” (Figura 14), este es el método tradicional que utilizan en la región, el cual consiste en lanzar la semilla de trigo por toda el área del tratamiento hasta cubrirla por completo.

Figura 14 Siembra trigo al voleo Fuente Reyes L.

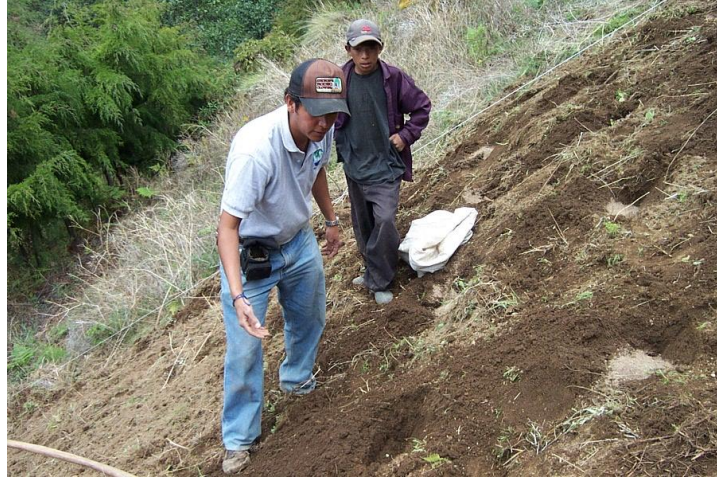
En este tratamiento, a diferencia del anterior solo se removió la maleza y se sembró el maíz, la forma de siembra fue haciendo un ahoyado con el azadón depositando alrededor de 4 a 5 granos de maíz junto con un puñado de abono orgánico (gallinaza) por siembra y posteriormente cubiertos con suelo (Figura 15), el distanciamiento fue de 1 X 1 m.

Figura 15 Siembra de Maíz. Fuente Reyes L.

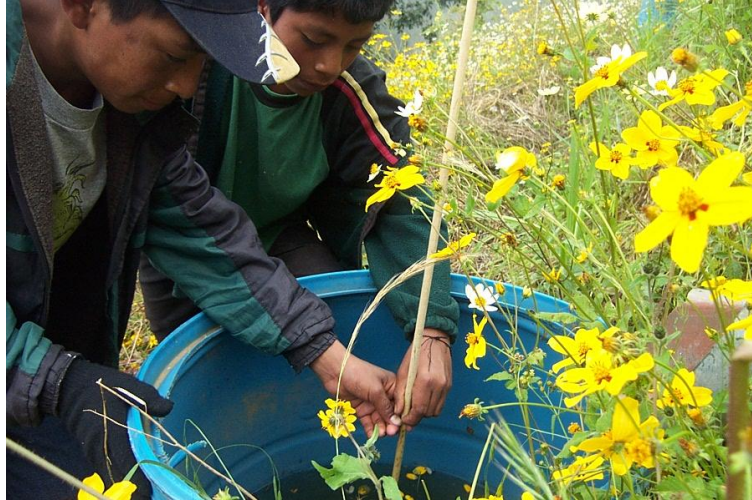
Figura 8 Medición de escorrentía utilizando una regla graduada. Fuente Reyes L.

La recolección de la esorrentía se efectuó diariamente siempre que se registró un evento de lluvia, teniendo en cuenta también que hubiera llegado agua a los recipientes colectores por lo menos en una parcela. La medición se efectuó con una regla graduada, (Figura 15) lo cual permitió tener la profundidad de agua escurrida, luego se determinó el volumen en m^3/ha .

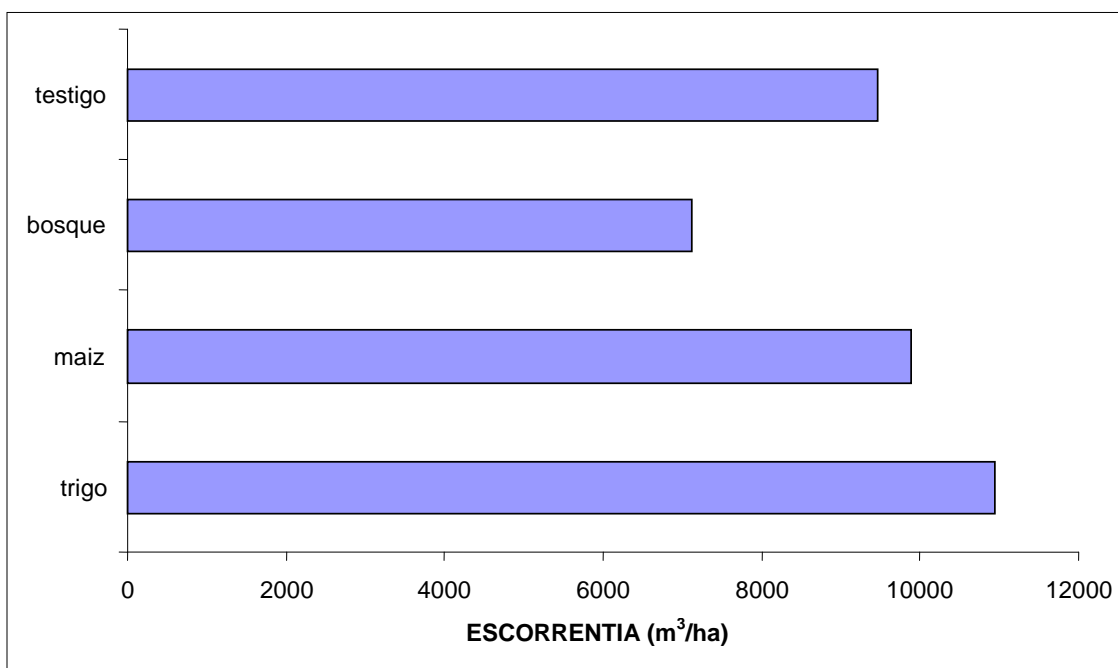
Figura 17. Escorrentía superficial por época de lluvia del año 2006, aldea Tzamjuyub. Fuente Reyes L.

En la figura 16, se observan los volúmenes cuantificados de escorrentía superficial en la época lluviosa del año 2006. Estos datos fueron estimados haciendo la conversión de metros cúbicos por tratamiento que se obtuvieron en el experimento a metros cúbicos por hectárea.

Se observa en la figura 17, el tratamiento que a lo largo del experimento generó una mayor cantidad de volumen de escorrentía en la época lluviosa del año 2006, en la aldea Tzamjuyub fue el tratamiento de trigo y por otro lado el tratamiento que generó menor cantidad de escorrentía durante la época lluviosa del año 2006 en la aldea Tzamjuyub fue la plantación de ciprés con aproximadamente 8 años.

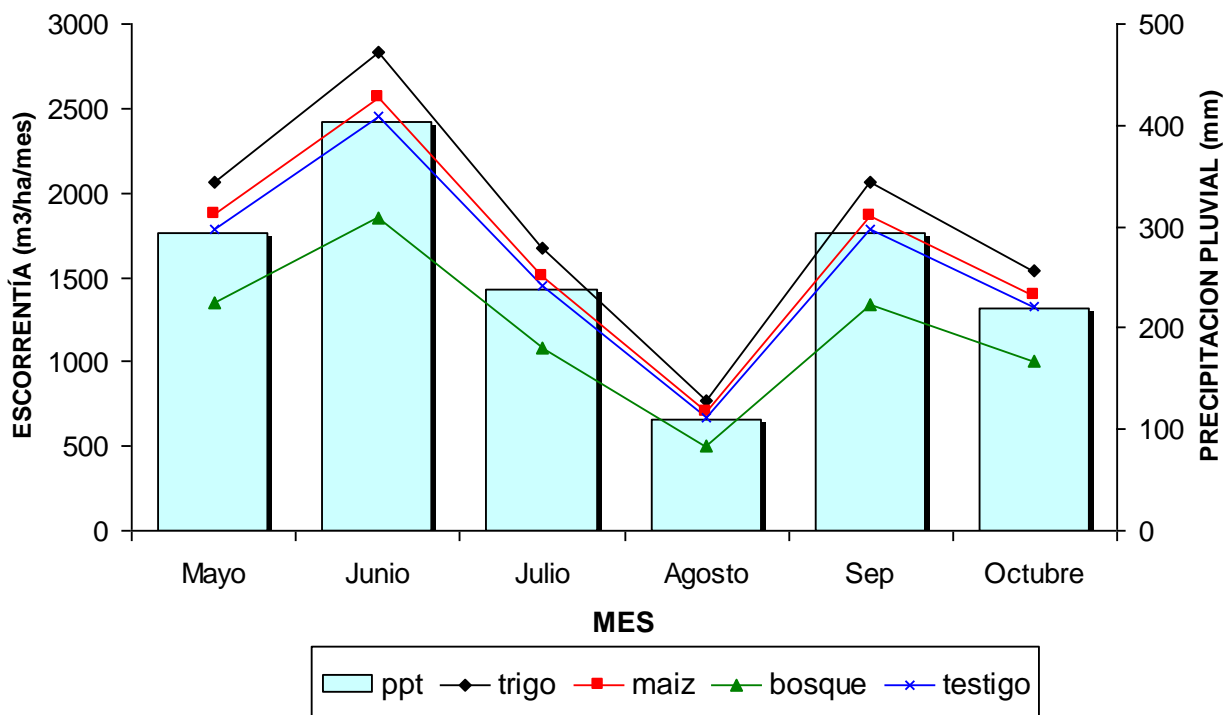
Figura 18. Escorrentía superficial por mes y tipo de cobertura, aldea Tzamjuyub, 2006. Fuente Reyes L.

En la figura 18, se observan los volúmenes cuantificados de escorrentía superficial por mes. Estos datos fueron estimados haciendo la conversión de metros cúbicos por tratamiento por mes que se obtuvieron en el experimento a metros cúbicos por hectárea por mes.

Los escurrimientos medidos serían manifestados por la cobertura vegetal que tuvo mayor remoción del suelo (trigo), ya que éste se realizó en la primera semana del mes de mayo por lo que la precipitación que llegó al suelo se saturó rápidamente, tomando en cuenta además que el mes de junio fue el que presentó mayor precipitación (403.95 mm) a lo largo de la temporada lluviosa del año 2006. Por lo contrario, el tratamiento que generó menor volumen de escorrentía fue el que tuvo como cobertura la plantación de ciprés de 8 años.

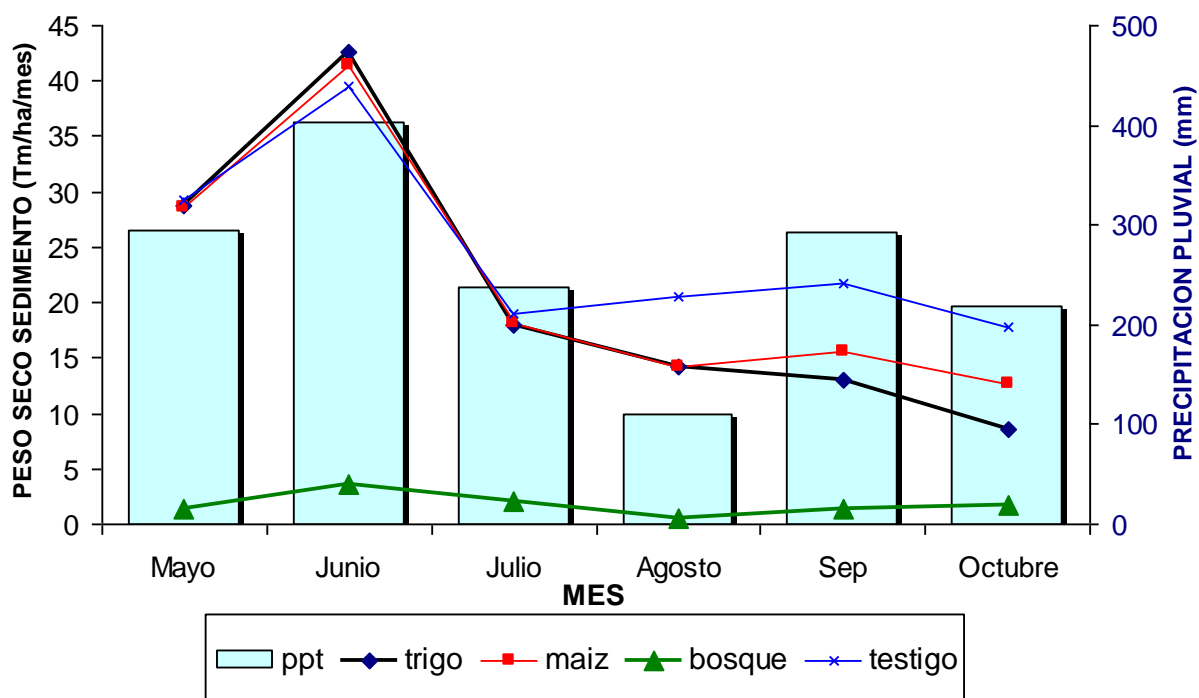
Figura 19. Suelo erosionado promedio en tm/ha/mes, aldea Tzamjuyub, 2006. Fuente Reyes L.

A lo largo de la época lluviosa del año 2006, la cobertura con plantación de bosque de 8 años fue en la que se obtuvo el menor peso seco como se muestra en la figura 18 y se corrobora con la prueba de comparación múltiple de medias de Tukey (anexos). De mayo a julio no existieron diferencias entre las coberturas trigo, maíz y sin cobertura. A partir de ese mes, el testigo (suelo sin cobertura) fue el que presentó mayor pérdida de suelo.

Lo que se presenta en la figura 19, es que en los tratamientos de trigo, maíz, y sin cobertura se tuvo el mismo comportamiento en la pérdida de suelo en los meses de mayo y junio esto fue debido a que en el mes de mayo se limpiaron los suelos de los tratamientos y por lo tanto el suelo quedó completamente desnudo. También se observa que en la cobertura con plantación de ciprés de 8 años, existe una diferencia significativa en relación a la pérdida de suelo esto se debe a que la cobertura con ciprés se mantuvo constante a lo largo del experimento. También se observó que a partir de agosto se ve una diferencia significativa en la pérdida de suelo en los tratamientos de trigo, maíz y sin cobertura esto es resultado del crecimiento de los cultivos de trigo y maíz tomando en cuenta que para estos meses estos cultivos proporcionan una mayor cobertura en los suelos, ya en los meses de septiembre y octubre se vuelve a mostrar una diferencia significativa entre los tratamientos de maíz y trigo esto fue resultado tanto de la cobertura como del grado de madurez de la plantación de trigo y a la vez se toma en cuenta la densidad del cultivo de trigo ya que cubría completamente el área del tratamiento.
