**TRABAJO DE GRADUACIÓN
REALIZADO EN EL PARQUE REGIONAL MUNICIPAL ASTILLERO DE TECPÁN
GUATEMALA, CHIMALTENANGO, GUATEMALA, C.A.**

CAPITULO I
DIAGNÓSTICO DEL PARQUE REGIONAL MUNICIPAL ASTILLERO DE TECPÁN
GUATEMALA, CHIMALTENANGO

CAPÍTULO II
DETERMINACIÓN DE LA CANTIDAD Y CALIDAD DEL RECURSO HÍDRICO
SUPERFICIAL DURANTE LA ÉPOCA DE ESTIAJE DENTRO DEL PARQUE REGIONAL
ASTILLERO MUNICIPAL DE TECPÁN GUATEMALA, CHIMALTENANGO

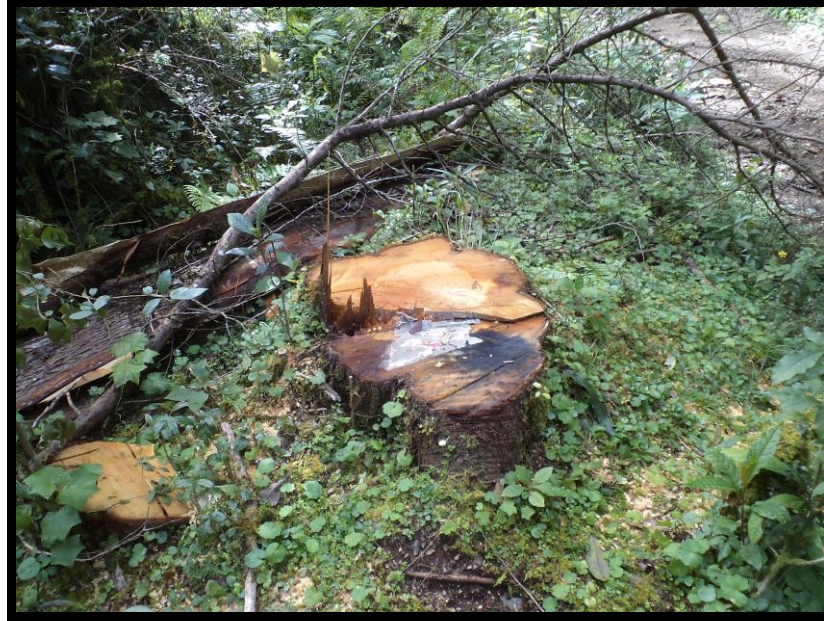
Figura 2. Extracción ilícita

Este recurso se ve presionado por la población que habita en los alrededores del PRMAT, ya que utilizan la leña como fuente energética para la cocción de los alimentos, uso de temascal y calefacción de la mayoría de los hogares. Según Fuentes Del Cid, las aldeas Caquixajay, Pachalí, Agua Escondida y La Giralda obtienen parte del recurso leña del astillero. En el 2007, se estimó en 17.4 metros cúbicos el volumen promedio diario de extracción de leña en el astillero de Tecpán. La extracción y comercialización ilegal de madera, se lleva a cabo en forma permanente; el avance permanente de la frontera agrícola dentro y fuera del área que comprende el astillero y los incendios forestales que se detectan de una manera temporal en las épocas de febrero a mayo, son amenazas constantes para este recurso. (Fuentes, 2007) Ver Figura 2.

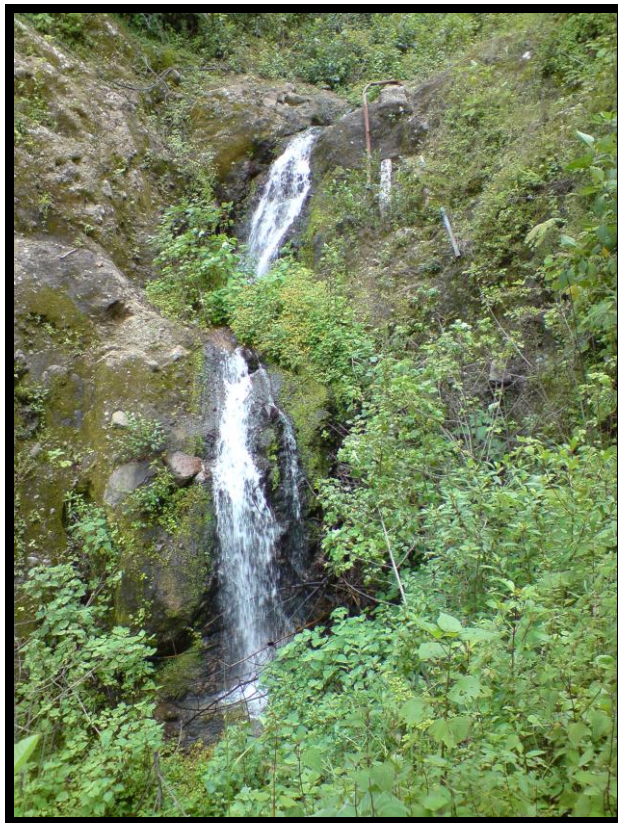
Figura 3. Pequeña caída de agua

Una gran cantidad de nacimientos de agua que abastecen a las comunidades aledañas, se encuentran dentro del área protegida. Alrededor de 35 captaciones de agua se tienen registradas dentro del área protegida que benefician a las comunidades de Caquixajay, Pachaj, Pachalí, Barrio Patacabaj – Tecpán, Colonia Las Flores – Tecpán, Agua Escondida – Chichicastenango, Santa Apolonia, La Cumbre – Tecpán, San José Chirijuyú, Vista Bella, Panimacoc, Godínez – San Andrés Semetabaj, Potrerillos, Cruz de Santiago, Pueblo Viejo y la cabecera municipal de Tecpán (Girón, 2008). Esta última comunidad posee alrededor del 35% de las captaciones de nacimientos de agua.

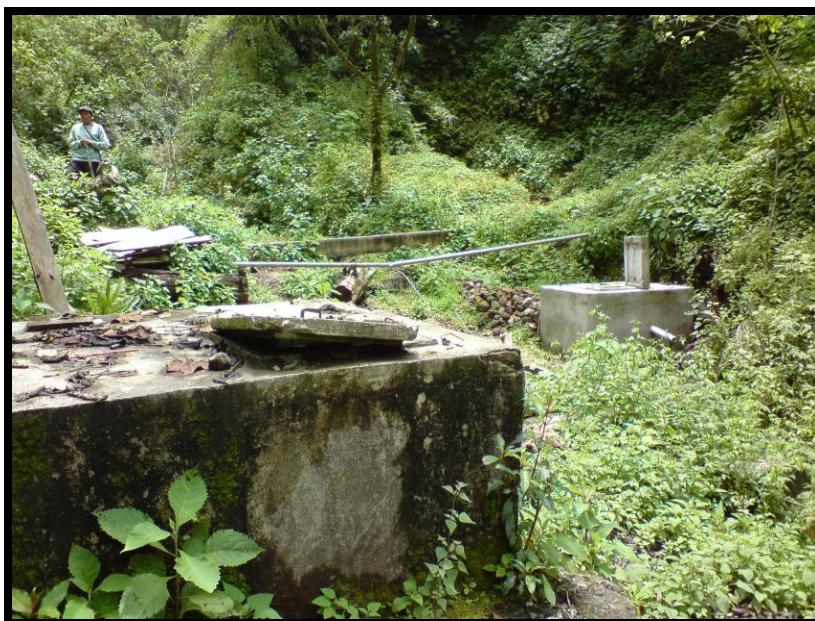
Figura 7A. Cajas de captación

Al realizar la etapa de campo, se observó que muchos de los manantiales tienen cajas de captación pero han sufrido daños y no se han realizado reparaciones, lo que de igual forma ocasiona que se contaminen.

- Deben de realizarse monitoreos mensuales a las cajas de captación, para evitar el daño físico y asimismo verificar que se encuentren selladas para evitar la contaminación.

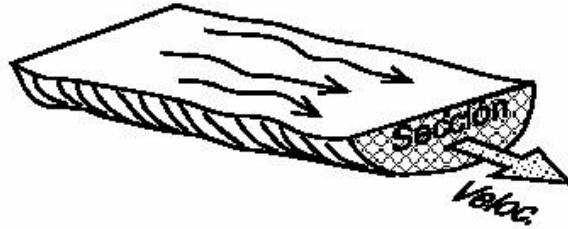
Figura 11. Método Sección-velocidad

El método consiste en tomar tiempos en los cuales el flotador recorre cierta distancia que particularmente tiene que ser recto y libre de obstáculos y cuya longitud no sea menor de seis veces el ancho de la corriente, para luego obtener una media de ellos.

La velocidad obtenida en este proceso es una velocidad superficial (V_s) por el tipo del flotador utilizado, que fue un recipiente plástico lastrado, para que el viento no incida. (AITEK, 2003)

- También se utilizó el método del flotador para medir los caudales en las principales corrientes del excedente hídrico producido en el área de estudio. Dejando que el flotador fuera arrastrado por la corriente, tomando el tiempo en recorrer una sección del río, con una distancia conocida para calcular la velocidad y posteriormente calculando el área de la sección, para luego determinar el caudal. Se realizaron cuatro pruebas de tres repeticiones entre los meses de Enero a Abril, que comprenden la época de estiaje.

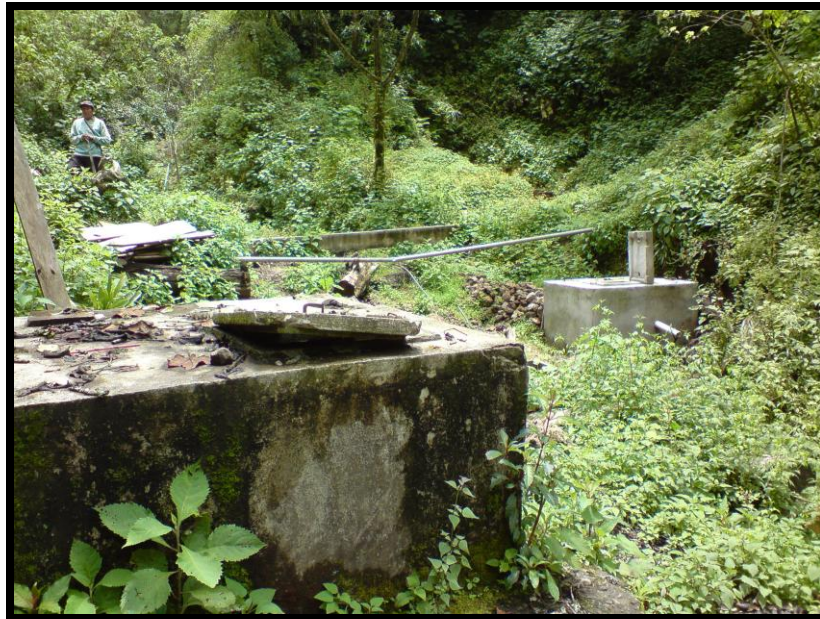
Figura 14. Cajas de Captación

- Se realizaron aforos durante los meses que abarca la época de estiaje (Enero-Abril) en las principales corrientes hídricas superficiales específicamente en los puntos de salida del área protegida para determinar el excedente hídrico que se genera, así también se aforaron las principales corrientes hídricas captadas por las comunidades.
- Para realizar los aforos se utilizó el método volumétrico en las cajas de captación. Se utilizó una cubeta con un volumen conocido y un cronómetro para tomar el tiempo que el agua llenaba la cubeta. Se realizaron tres repeticiones, para luego realizar un promedio.

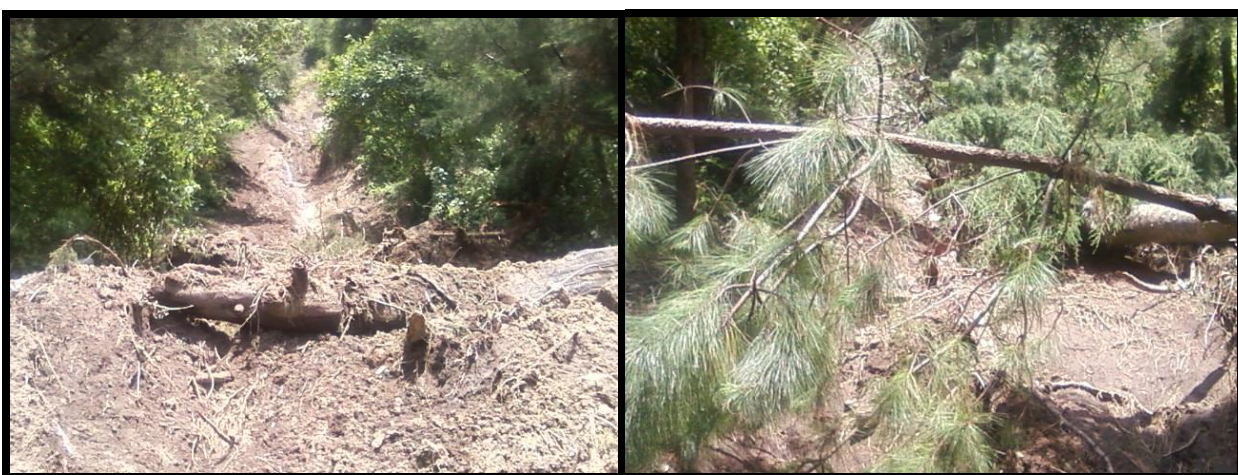
Figura 31. Deslaves y Derrumbes

Durante los monitoreos se observaron derrumbes y deslaves que ocurrieron producto de efectos climáticos, así se muestra en la Figura 31.

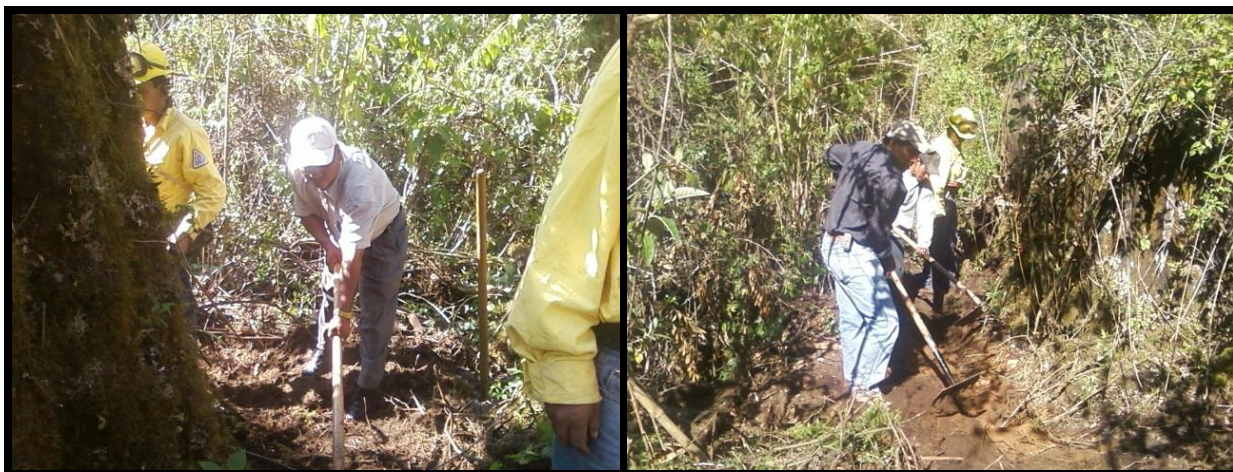
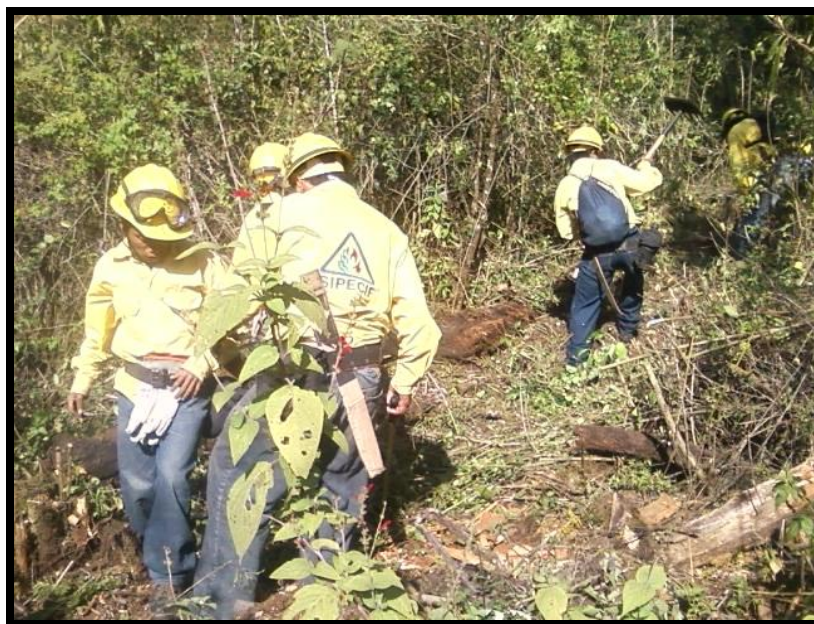
En las Figuras 32 y 33, se observa como personal de la municipalidad junto con bomberos del SIPECIF, realizaban brechas cortafuegos para evitar la propagación de fuegos y mantener a salvo áreas boscosas.

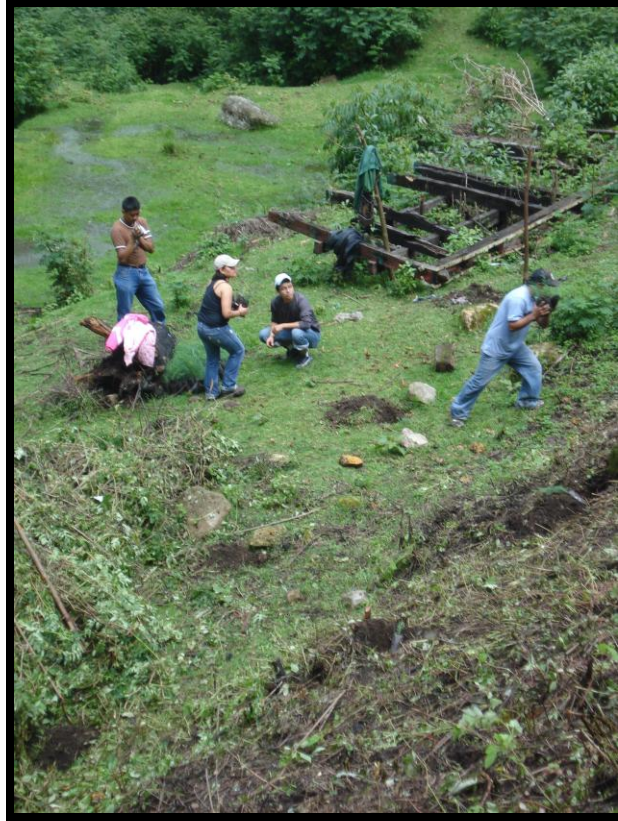
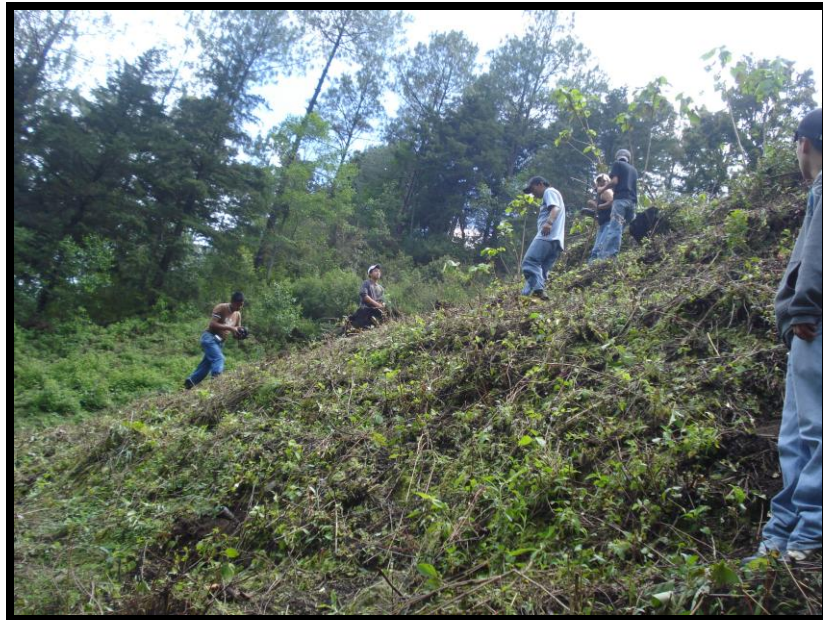
En las Figuras 34 y 35, se observan las reforestaciones que se realizaron en el Polígono 2 y en Iximché. Y en las Figuras 36 y 37, se observa los plateos y podas a árboles de ciprés y de pino, respectivamente.
