**TRABAJO DE GRADUACIÓN REALIZADO EN**  
**LA MICROCUENCA PASO SAN LUIS, MUNICIPIOS DE SAN ANDRÉS ITZAPA,**  
**PARRAMOS, PASTORES, DEPARTAMENTOS DE CHIMALTENANGO,**  
**SACATEPEQUEZ Y EN EL DEPARTAMENTO DE CUENCAS HIDROGRÁFICAS DEL**  
**MAGA, LA ANTIGUA GUATEMALA, SACATEPEQUEZ, GUATEMALA. C.A.**

**SANDRA PATRICIA POLANCO VERA**

**CAPITULO II**  
**EVALUACIÓN DE PRÁCTICAS DE CONSERVACIÓN DE SUELOS PARA REDUCIR  
LA EROSIÓN HÍDRICA EN LA PARTE ALTA DE LA MICROCUENCA PASO SAN LUIS,  
SAN ANDRÉS ITZAPA, CHIMALTENANGO, GUATEMALA, C.A.**

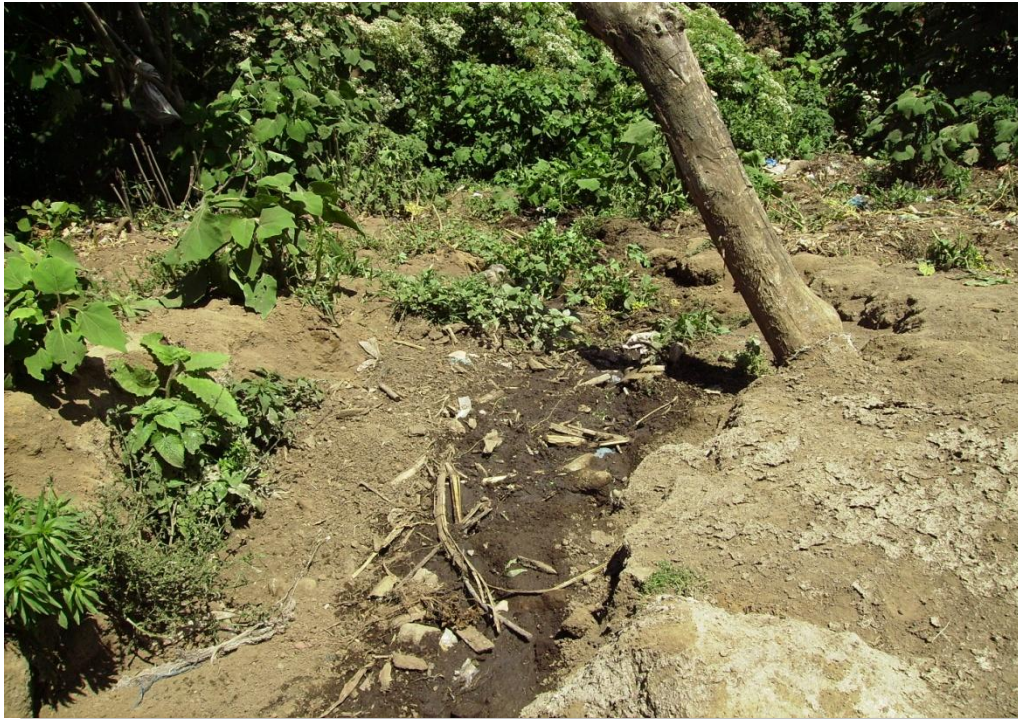
**Fotografía 5. Erosión hídrica en la microcuenca Paso San Luis.**

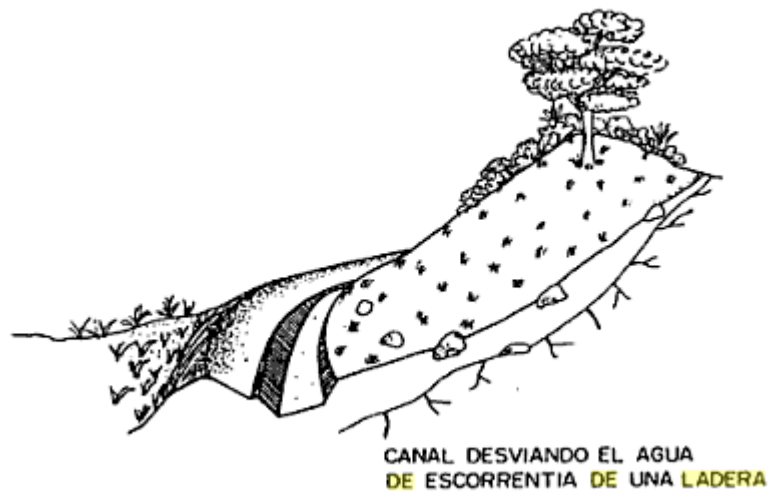
Figura 13. Canal desviando el agua de escorrentía.

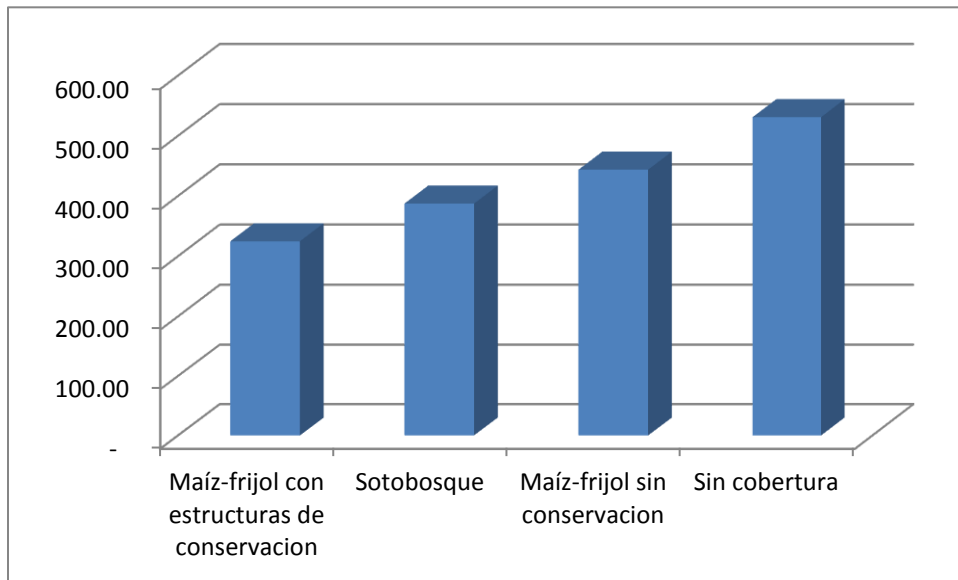
**Figura 16. Promedio de escorrentía en metros cúbicos por hectárea.**

En la figura 16, se observa que la menor escorrentía se da en la cobertura de Maíz con estructuras de conservación (acequias de infiltración con barreras vivas) seguida por Sotobosque y Maíz-frijol sin estructuras de conservación. Así mismo la mayor escorrentía se da en las parcelas sin ninguna cobertura.

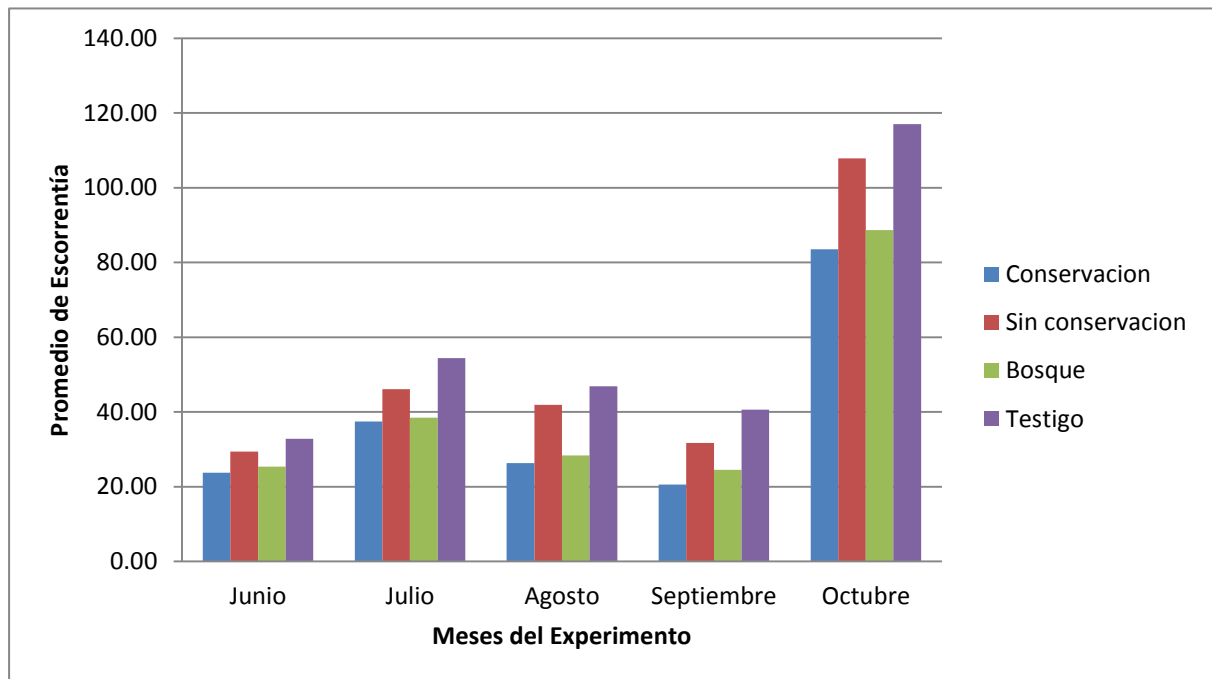
**Figura 18. Promedio de Escorrentía en cada mes del Experimento**

La figura 18 muestra la tendencia del agua escurrida en el experimento, puede observarse que aunque solamente se tomaron 11 eventos de precipitación en el mes de Octubre la cantidad de agua escurrida es mayor en comparación con los otros meses, el mes de Junio no cuenta con el total de eventos ya que el experimento dio inicio el 21 de Junio, por tal razón presenta el menor promedio, para el mes de julio la época lluviosa 2011 ya se encontraba establecida, por lo que los promedios de escorrentía suben en este período. En el mes de agosto y septiembre se dan espacios sin lluvia, sin embargo en septiembre eventos de precipitación arriba a los 90 milímetros se presentaron. La tormenta 12E inicia en el mes de octubre con precipitaciones que llegan hasta los 140 milímetros y escorrentías mayores a los 400 litros, el evento dura aproximadamente en la comunidad 15 días de lluvias interrumpidas sin embargo la cantidad de escorrentía es superior en comparación con los otros meses.

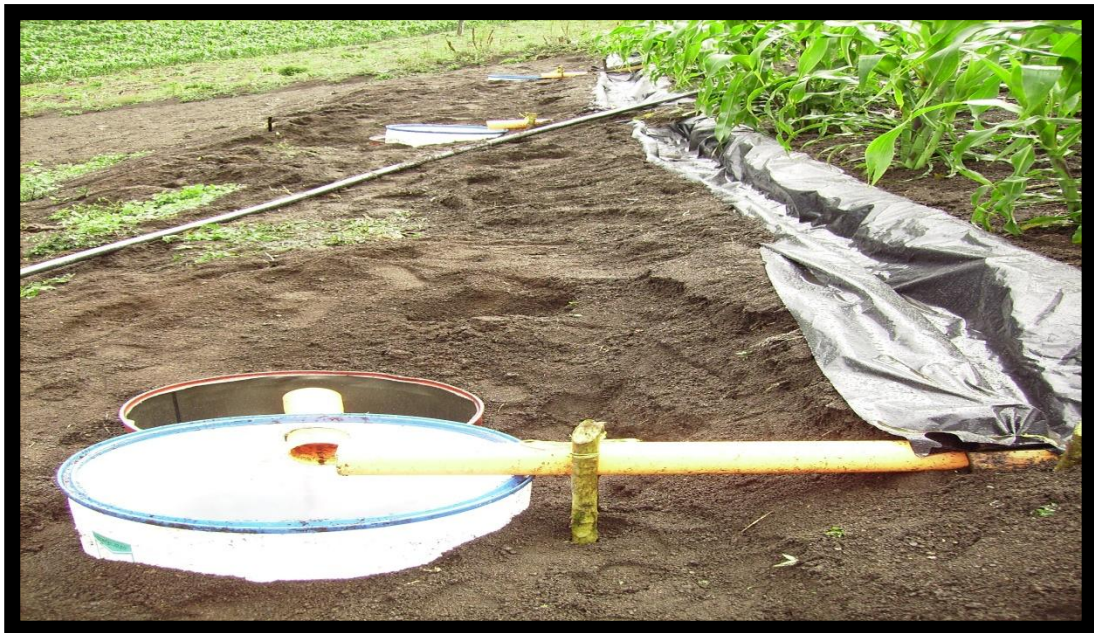
**Fotografía 8. Recipientes colectores en y canal evacuador en parcelas de escorrentía**

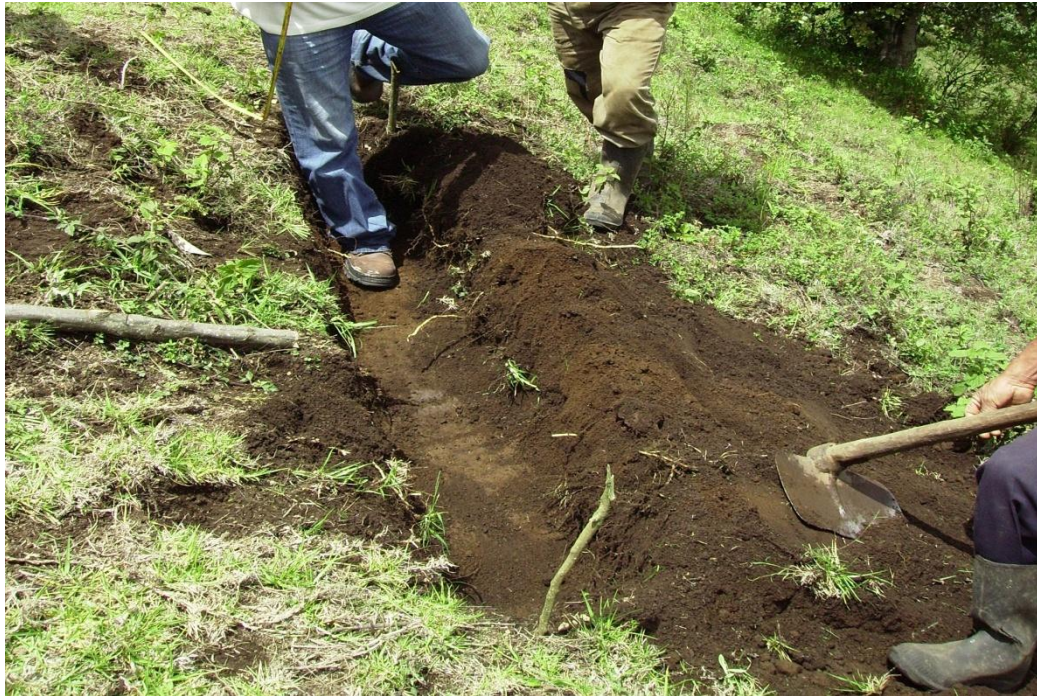
**Figura 30. Construcción de Acequia**
