CARACTERIZACIÓN DE SUELOS CONSIDERANDO LA DETERMINACIÓN DE LA VELOCIDAD DE INFILTRACIÓN CON FINES DE OPERACIÓN, DE LOS SISTEMAS DE RIEGO ASPERSIÓN Y MINI ASPERSIÓN, DIAGNÓSTICO DE DEPARTAMENTO DE INGENIERÍA AGRÍCOLA Y SERVICIO EN EL INGENIO MAGDALENA, S.A, LA DEMOCRACIA, ESCUINTLA, GUATEMALA C.A.

CARLOS ALFONSO RIVERA PERALTA

Guatemala, marzo de 2014

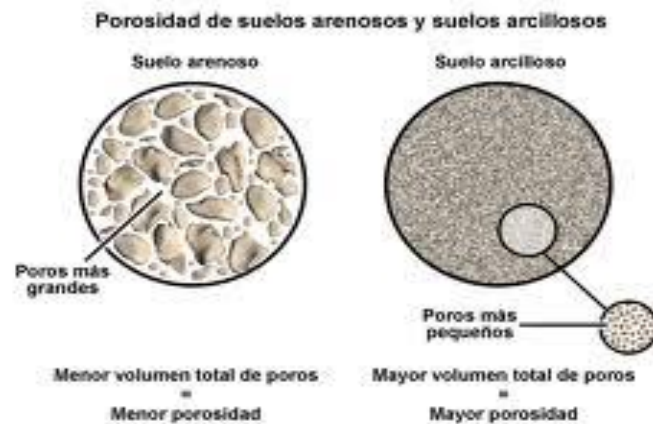
Figura 2.2 Porosidad de suelos arenosos y suelos arcillosos.

En la figura 2.2 se muestra la diferencias de partículas que poseen los suelos con alto contenido de arcilla y arena, mostrandose el espacio poroso que compone a cada una de ellas.

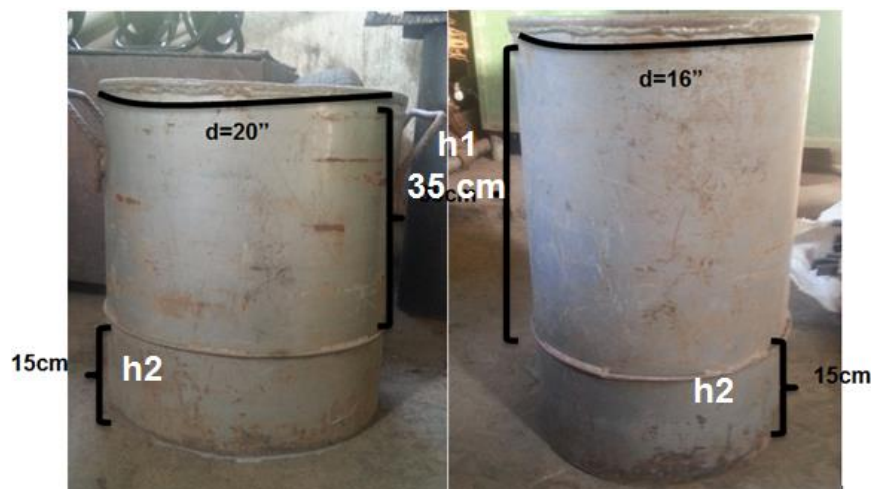
- Revisión bibliográfica con el objetivo de conocer las metodologías utilizadas para estudios de infiltración y muestreos de suelos.
- Visita a las fincas que integran las cuatro regiones agrícolas de producción del Ingenio Magdalena S.A.
- Obtener los materiales necesarios para la elaboración de las pruebas de infiltración (infiltrómetros de doble cilindro, barreno de pozos, bolsas, etc) (Figura 2.5).

Figura 2.5 Dimensiones del infiltrómetro de doble cilindro utilizado en pruebas de infiltración, siendo d: diámetro en pulgadas, h1: altura superficial centímetros, h2: altura enterrada centímetros.

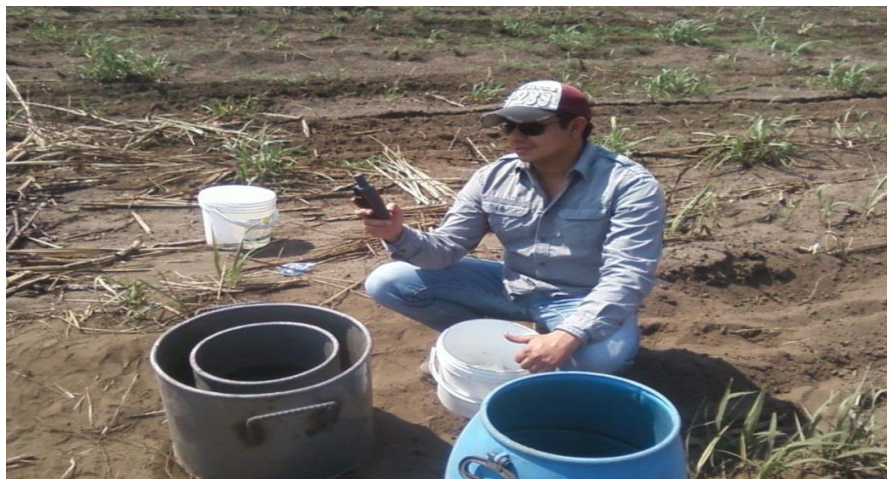
Figura 2.7 Ubicacación de los puntos georeferenciados.

1. Con los puntos georeferenciados en el mapa de fincas, se procedió a buscar los puntos en campo utilizando un GPS geodesico.
2. Al ubicarse en el pante se evaluo el contenido de humedad en el suelo como también la uniformidad del terreno, esto con el fin de que la entrada vertical del agua no se viera afectada.
3. En la figura 2.7 se muestra la georeferenciación de los puntos evaluados en campo como también los materiales utilizados:

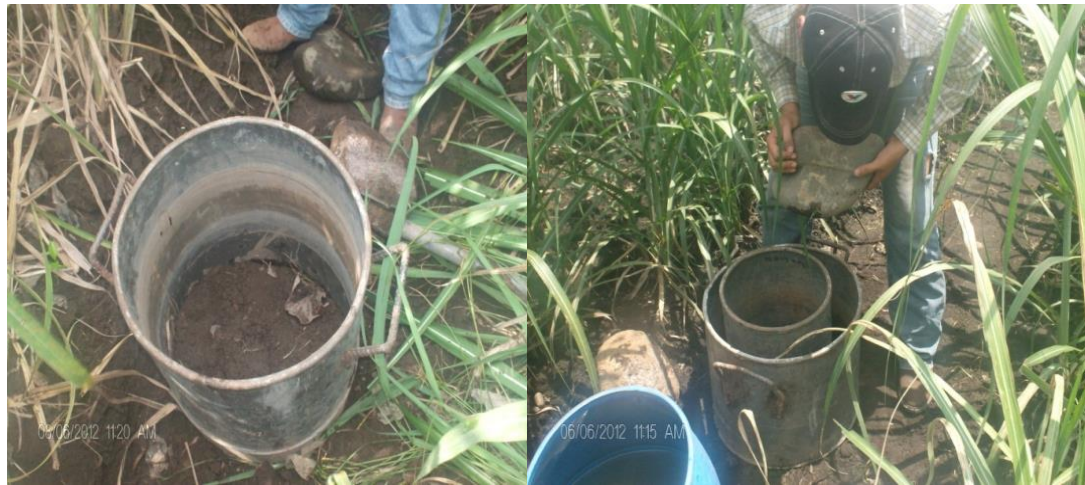
4. Luego de georeferenciar los puntos, se procedió a remover el material vegetal para facilitar la instalación del infiltrómetro. Se colocaron los cilindros entre el surco (área plana), primero el exterior y luego el interior, a una profundidad de 15 centímetros (Figura 2.8).

Figura 2.8 Instalación de cilindros de aluminio en el suelo.

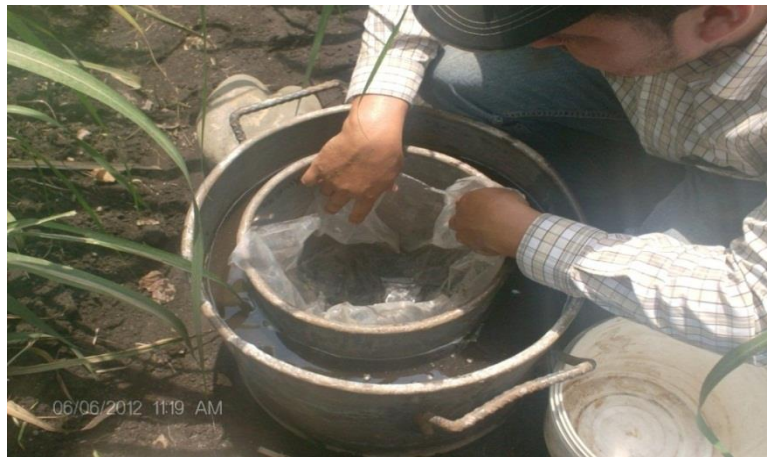
5. Al instalar los cilindros se procedió a colocar un plástico (nylon) dentro del cilindro interno, con el fin de que el agua no se infiltrara antes de tiempo (Figura 2.9).

Figura 2.9 Tapado de cilindro inferior con nylon.

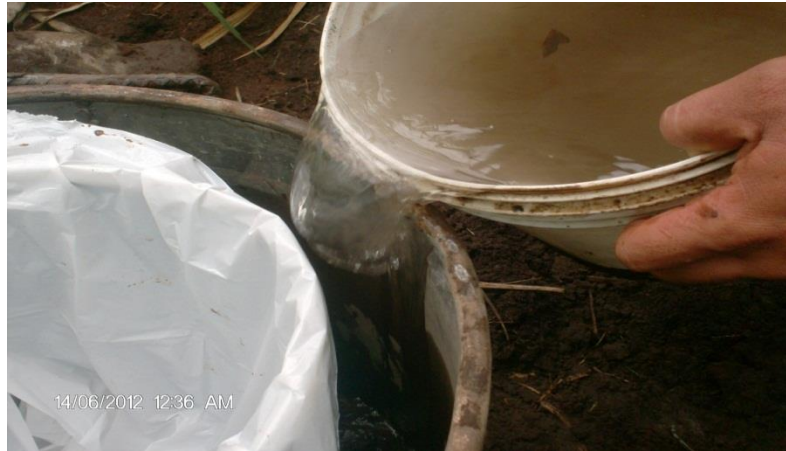
6. Luego se aplicó agua dentro del cilindro interior y el espacio que hay entre los dos cilindros. Se colocó una regla graduada dentro del cilindro y se tomó la primera lectura, posteriormente se removió el plástico (Figura 2.10).

Figura 2.10 Llenado de cilindro exterior.

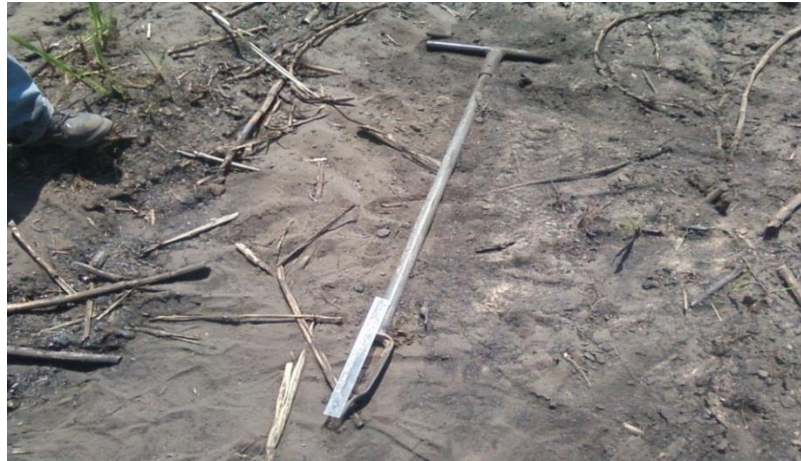
7. Las lecturas se realizaron en intervalos de 1, 2, 3, 5, 10, 20, 30 y 60 minutos como base, ya que hubo variaciones debido a las clases texturales con las que se contaban.
8. Se dió por terminada la prueba de infiltración cuando el cambio entre lecturas no superó el 10% de variación, es decir que la velocidad fuera constante.
9. Luego se procedió a realizar los muestreos de suelos utilizando un barreno de tipo holandés, estos fueron realizados en el mismo punto donde se hizo la prueba de infiltración (Figura 2.11).

Figura 2.11 Barreno holandés para toma de muestras de suelo.

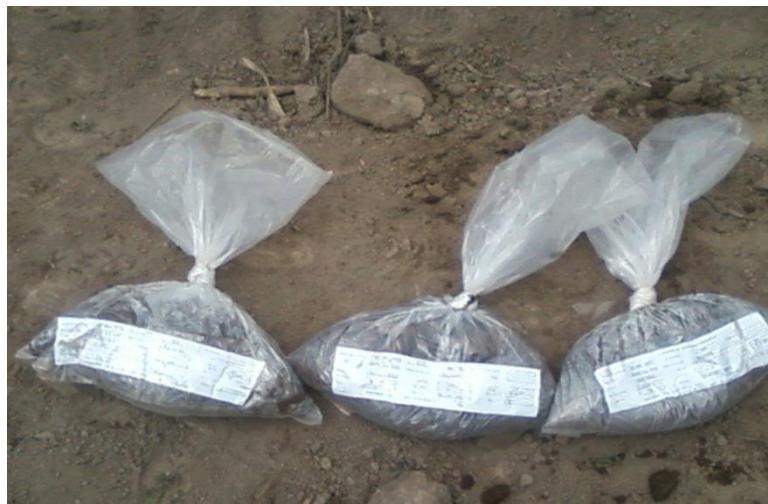
Figura 2.12 Muestras de suelo tomadas a tres estratos 0 a 60 cm, almacenadas e identificadas.

10. Al tener seleccionado el punto se procedió a extraer las muestras de suelos estas se realizaron a tres estratos es decir a tres distintas profundidades (estrato 1 de 0 a 20 cm, estrato 2 de 20 a 40 cm, estrato 3 de 40 a 60 cm).

11. Teniéndose 3 sub muestras de 2 libras cada una (Figura 2.12).

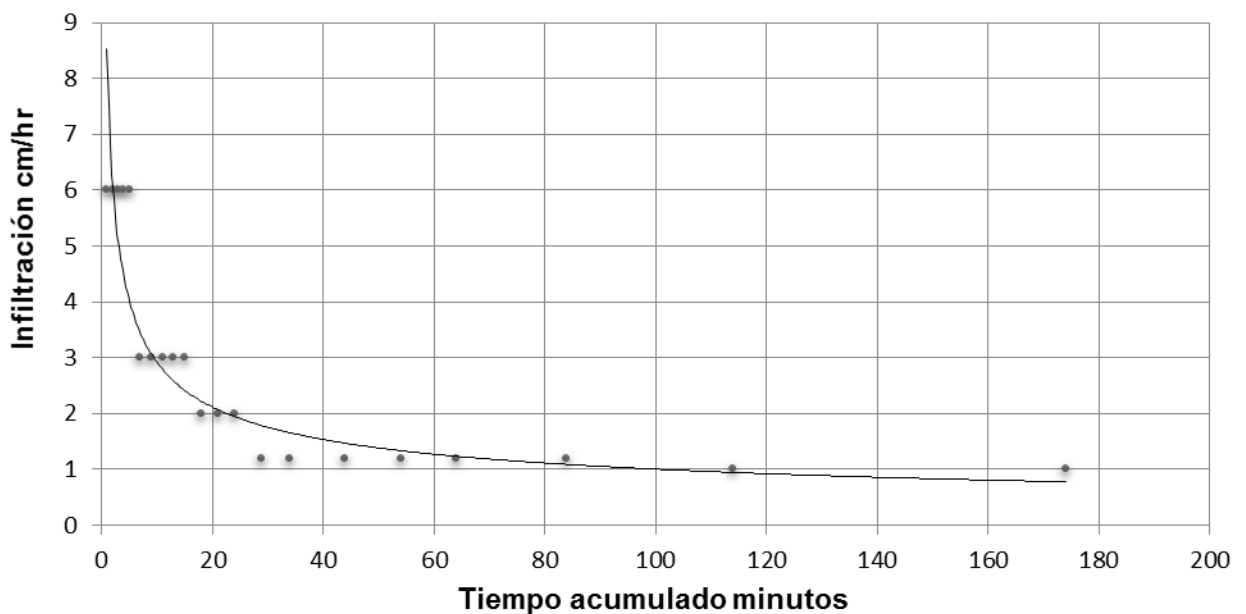
La infiltración básica para el punto evaluado se encontró a las 3 horas con 30 minutos de duración de la prueba (Figura 2.31).

Figura 2.31 Curva de infiltración básica finca Las Cruces.

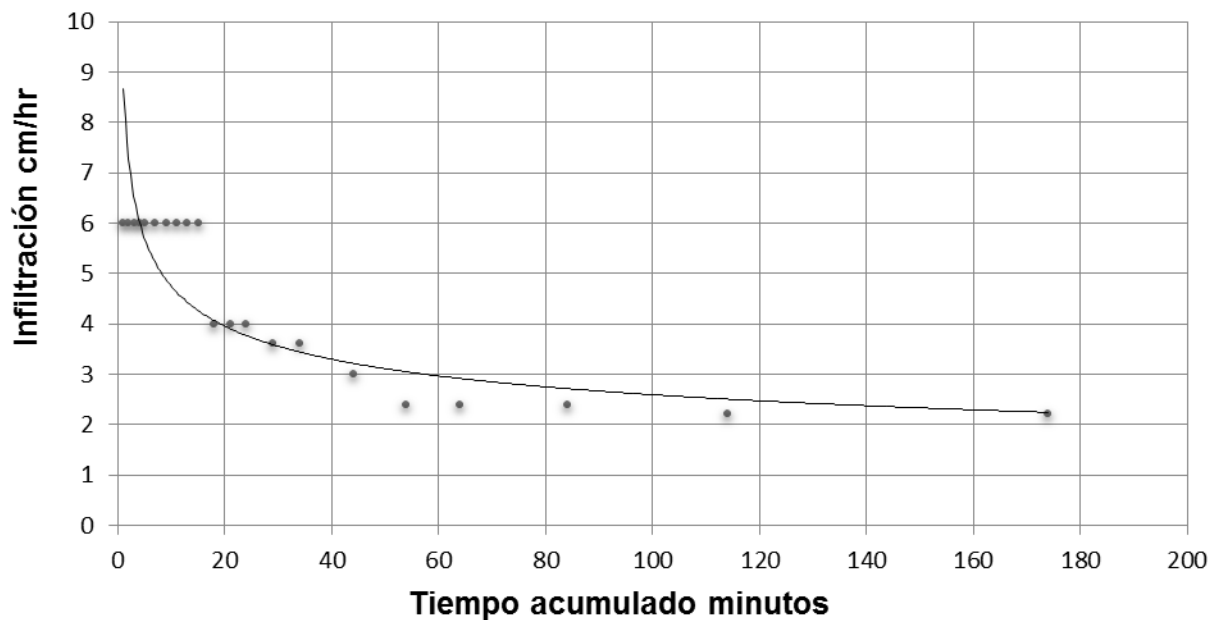
La infiltración básica se encontró a las 3 horas con 30 minutos de duración de la prueba (Figura 2.34).

Figura 2.34 Curva de infiltración básica finca Santa Isabel.

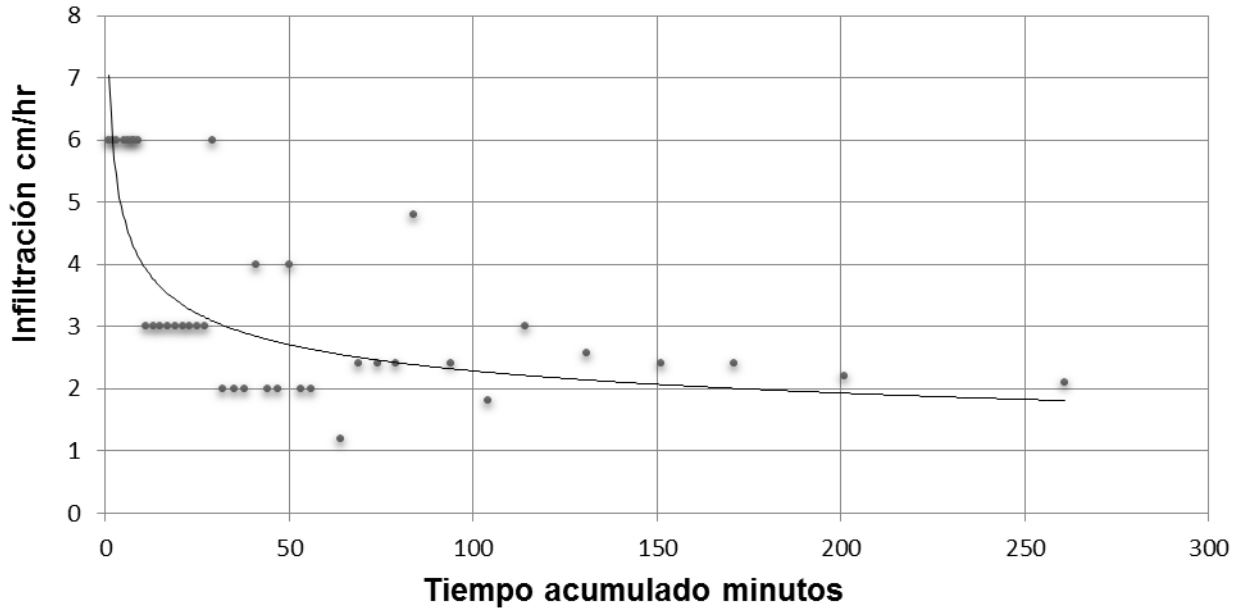
La infiltración básica para este punto se encontró a las 4 horas con 30 minutos de duración de la prueba (Figura 2.36).

Figura 2.36 Curva de infiltración básica finca Velásquez.

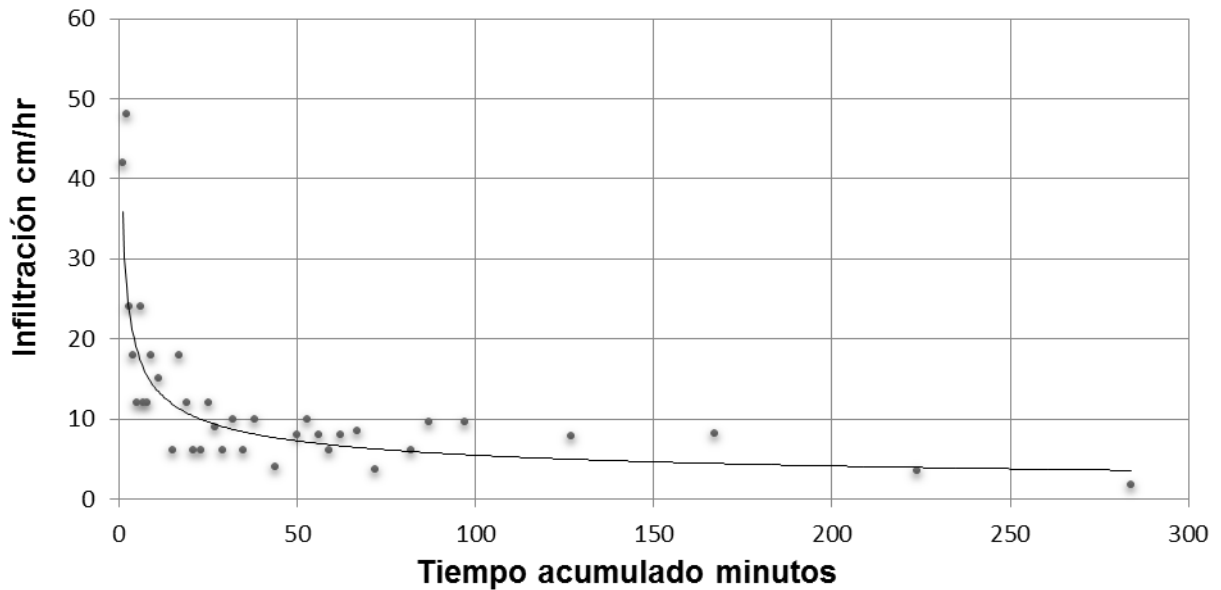
La infiltración básica para este punto se encontró a las 5 horas con 10 minutos de duración de la prueba (Figura 2.37).

Figura 2.37 Curva de infiltración básica finca Luceros.

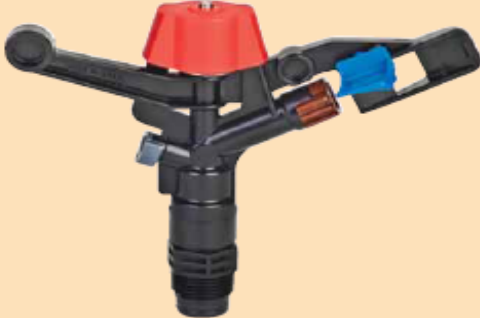
Plastic impact sprinkler
3/4" male

Applications: general field use with solid-set irrigation systems

- Unique hammer with SD (super- diffuser) plate for uniform distribution
- SD – Designed for optimal performance even in low pressure
- High water distribution with spacing up to 20m
- Higher resistance to wind
- Color-coded bayonet nozzle for easy service
- Integrated stream-straightening vane for maximum range
- High-impact, heavy-duty plastic materials provide resistance to corrosion, chemicals and UV radiation

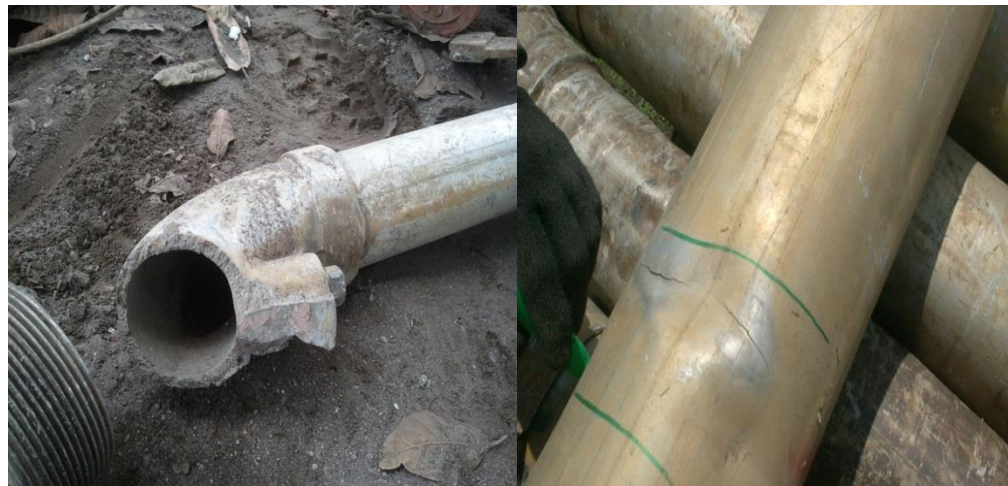
Figura 3.3 Evaluación del estado de tubería y accesorios de aluminio.

La principal función del equipo de aluminio es conducir y distribuir el caudal a todo el sistema de riego para luego ser irrigado por los aspersores, si en alguno de los casos la tubería presenta fugas no garantiza una correcta conducción del caudal.

Por esa razón se evaluó la calidad de tubería y accesorios, observando las principales fugas por desgaste en tubería, accesorios y en algunos de los casos por mal acoplamiento (Figura 3.3).
