**UNIVERSIDAD DE SAN CARLOS DE GUATEMALA
FACULTAD DE AGRONOMÍA
ÁREA INTEGRADA**

GUATEMALA, OCTUBRE DEL AÑO 2015

**ESTUDIO DE LA EROSIÓN DE LOS SUELOS EN LA CUENCA BAJA RÍO
ACHIGUATE, ESCUINTLA, GUATEMALA; DIAGNÓSTICO Y SERVICIOS REALIZADOS
EN LA DIRECCIÓN DE INFORMACIÓN GEOGRÁFICA, ESTRATÉGICA Y GESTIÓN DE
RIESGOS**

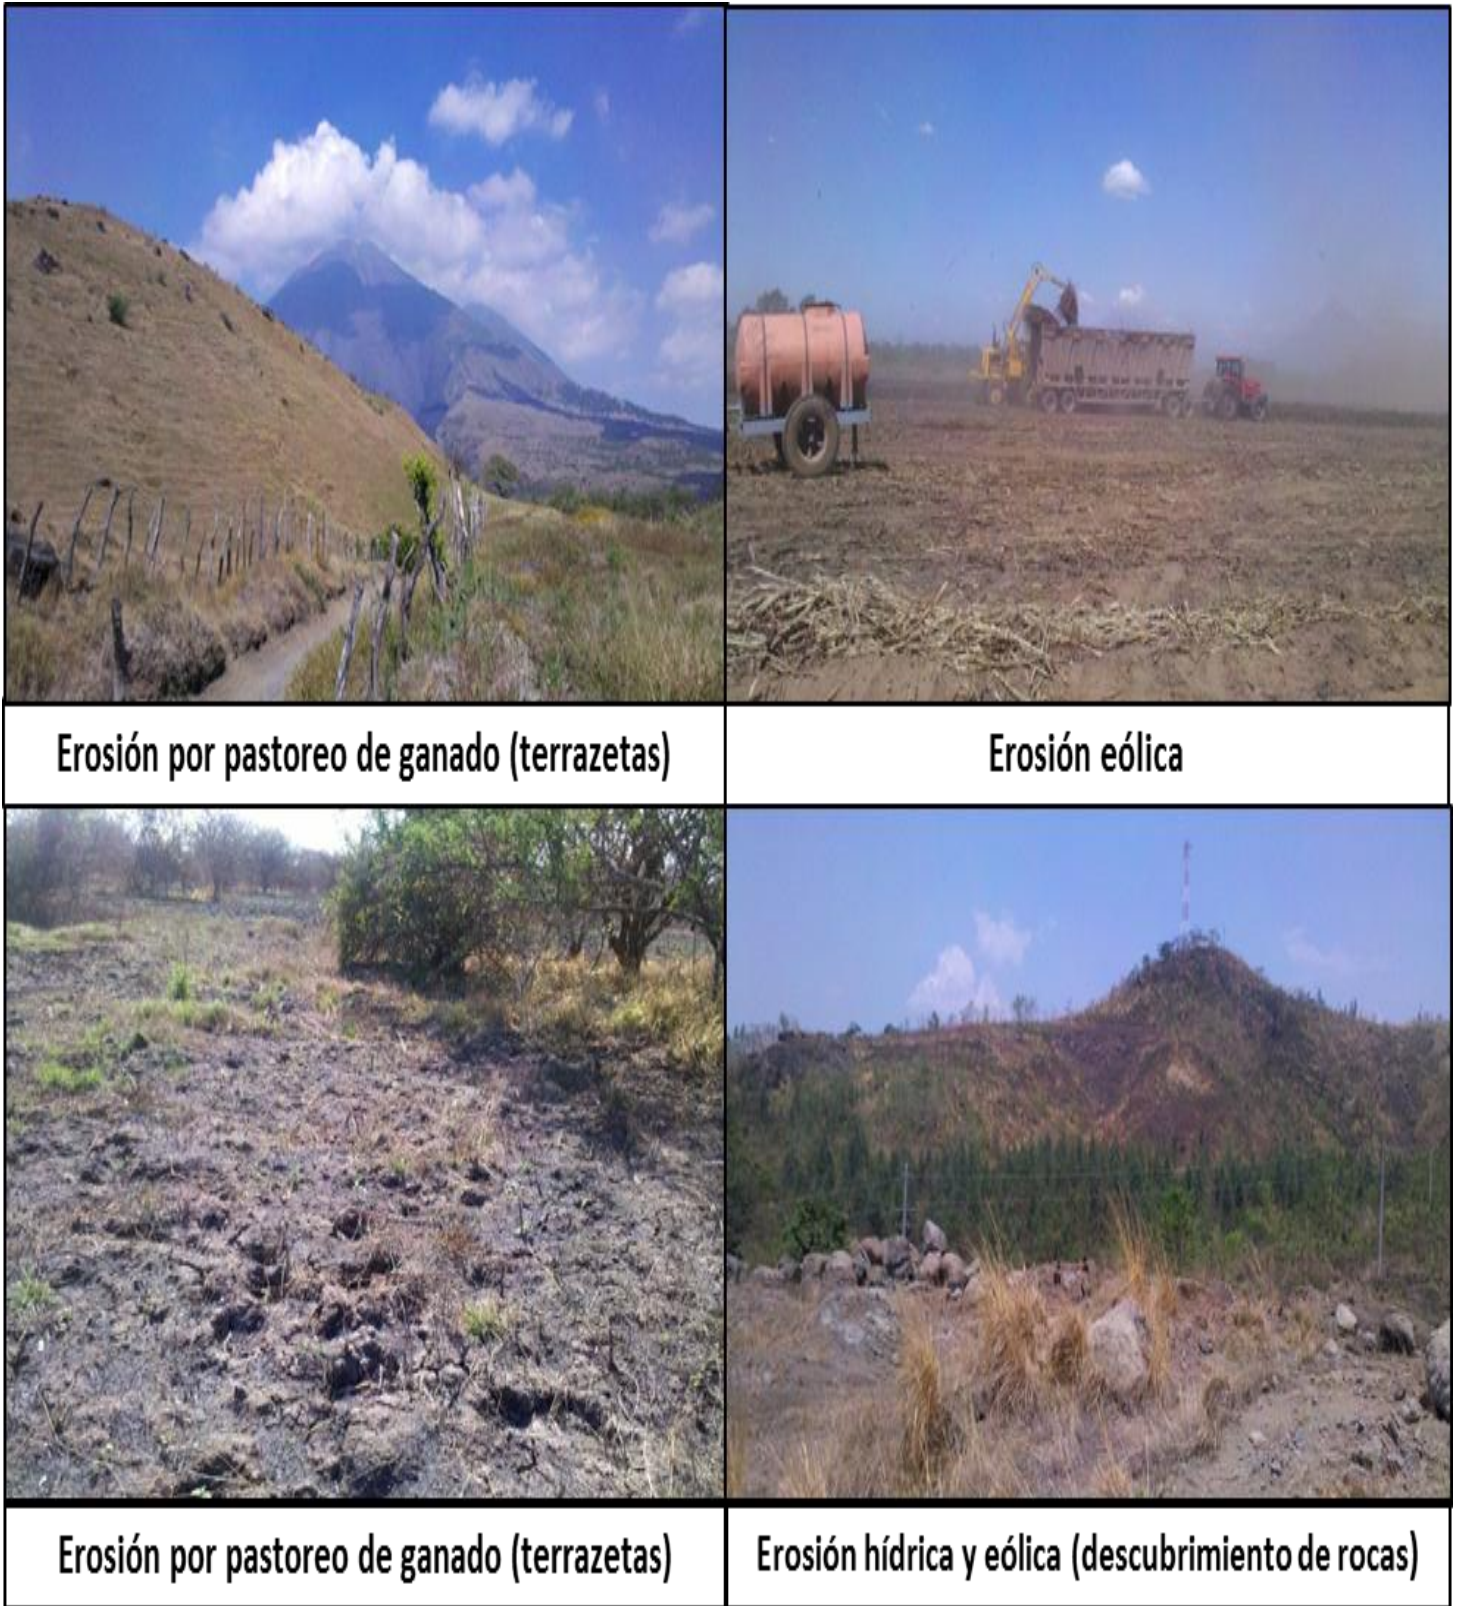
Figura 4. Erosión del suelo, en el departamento de Escuintla

A continuación se muestran fotografías que presentan la erosión de los suelos del departamento de Escuintla.

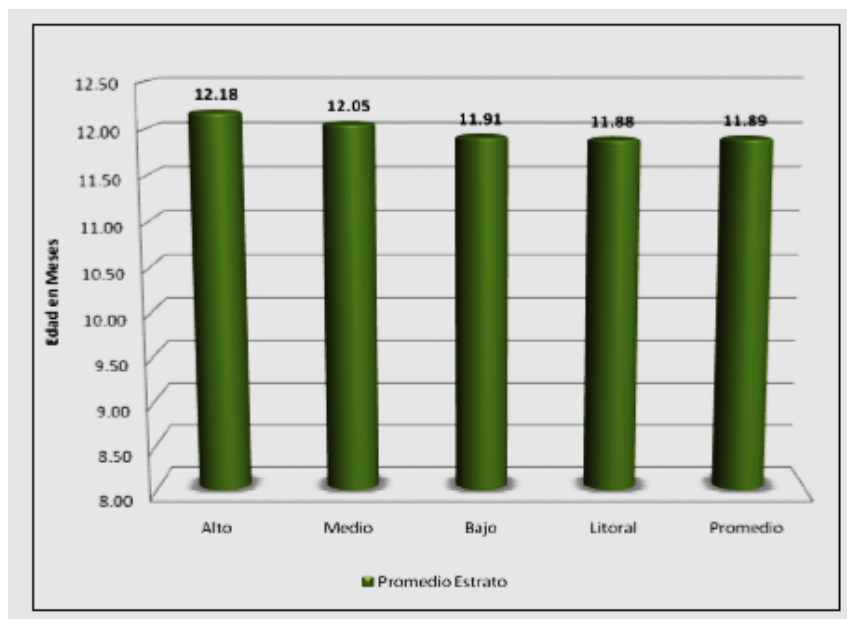
**Figura 6. Edad en meses de cosechas por estratos. Períodos 2008/2009 a 2010/2011**

Durante la zafra, generalmente se cosecha el 100% de los campos cultivados con caña de azúcar a una edad de 11.9 meses, con variaciones según estrato altitudinal. En la figura 2 se muestra la edad de cosecha por estrato altitudinal.

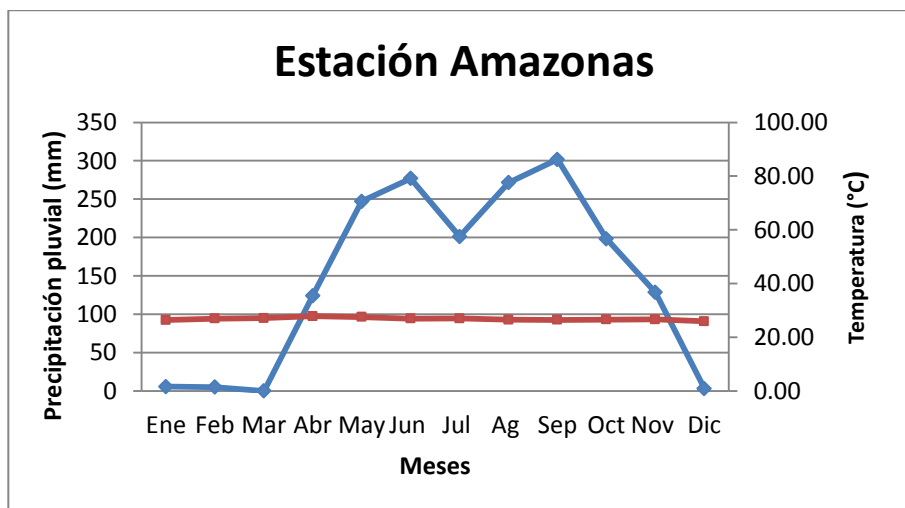
**Figura 8. Climadiagrama de la estación Amazonas, Masagua, Escuintla**

El climadiagrama indica que la estación seca se dio en el período de Noviembre a Marzo del año 2013, iniciando la temporada de lluvia en el mes de abril, teniendo un declive en el mes de Julio con 201.2 mm y una precipitación máxima en el mes de Septiembre con 301.8 mm de lluvia.

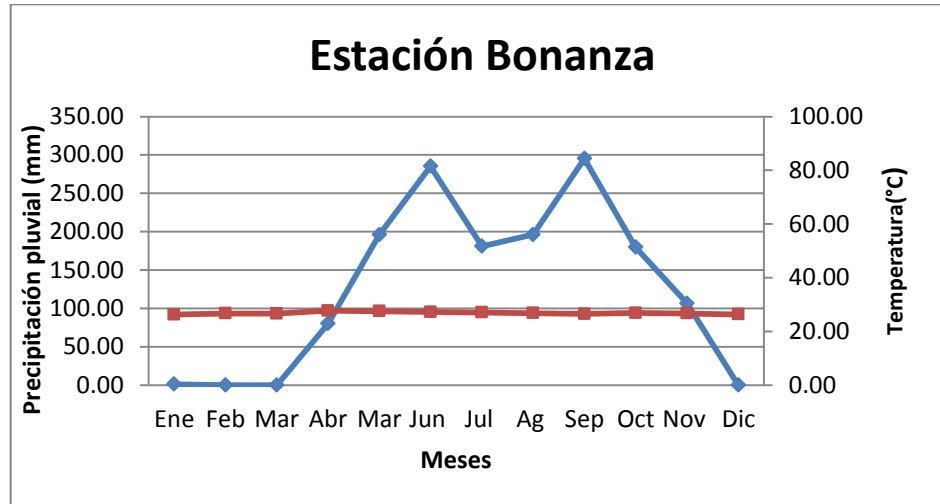
Figura 12. Climadiagrama de la estación Bonanza, La Gomera, Escuintla

Según el climadiagrama la época seca se dio durante el mes de Noviembre al mes Marzo, las lluvias empiezan a presentarse en el transcurso del mes de marzo, registrando el promedio de precipitación máxima en el mes 295.2 en el mes de septiembre, y se registró un declive de lluvias de 181 y 196. 2 en los meses de Julio y agosto respectivamente.

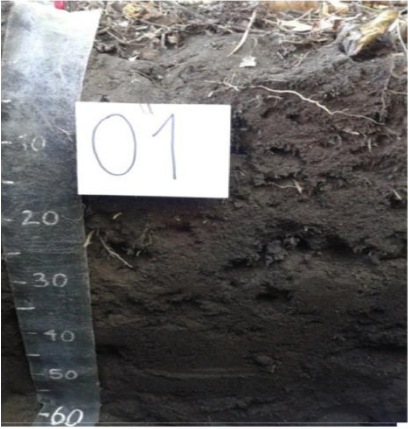
Perfil 01	Ho. Prof. (cm)	Principales características

0-18 Ap	Gris oscuro Franca arenosa Bloques subangulares
	18-30 C1	Gris oscuro Arenosa franca Bloques subangulares
	C2 30-55	Gris muy oscuro Arenosa Sin estructura (grano suelto)

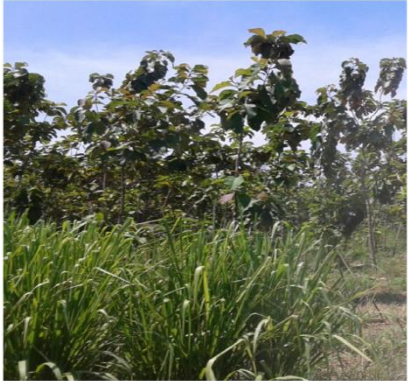
Figura 20. Descripción morfológica del suelo de la observación 01

Uso de la Tierra	Plantación de teca. Bosque latifoliado
	Erosión	Laminar y surcos moderada

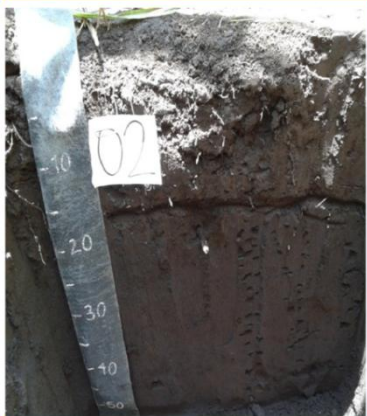
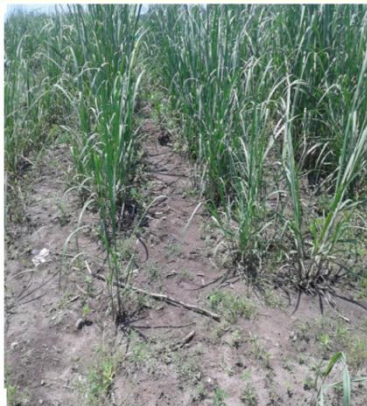
Figura 21. Descripción morfológica del suelo de la observación 02

Punto 02: Este punto se ubica a 400 metros de distancia del cauce principal del Río Achiguate a 69 msnm, en las coordenadas longitud: 457736; latitud: 1566779, dentro de la hacienda Madre Tierra, en el municipio de Masagua. El uso de la tierra pertenece al de cultivo de caña de azúcar.

0-20 Ap	Pardo grisáceo muy oscuro Arcillo limosa Bloques subangulares
	C 20-55	Gris muy oscuro Arenosa Sin estructura (grano suelto)

Uso de la Tierra	Agricultura intensiva Caña de azúcar
	Erosión	Laminar y surcos moderada

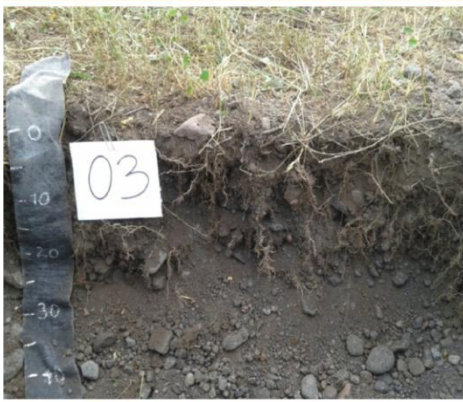
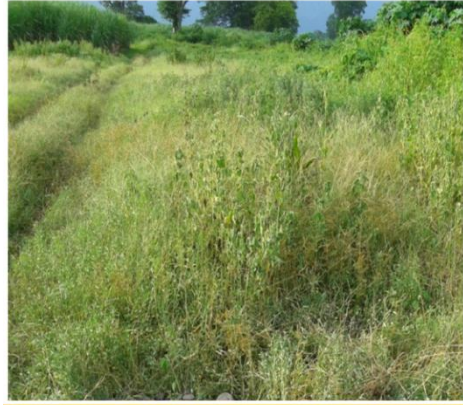
Perfil 03	Ho. Prof. (cm)	Principales características

0-05 Ap	Pardo grisáceo oscuro Arenosa Sin estructura (grano suelto)
	05-25 C1	Pardo grisáceo oscuro Arenosa Sin estructura (grano suelto)
	25-35 C2	Pardo grisáceo oscuro Arenosa Sin estructura (grano suelto)

Uso de la Tierra	Pastos naturales
	Erosión	Laminar ligera

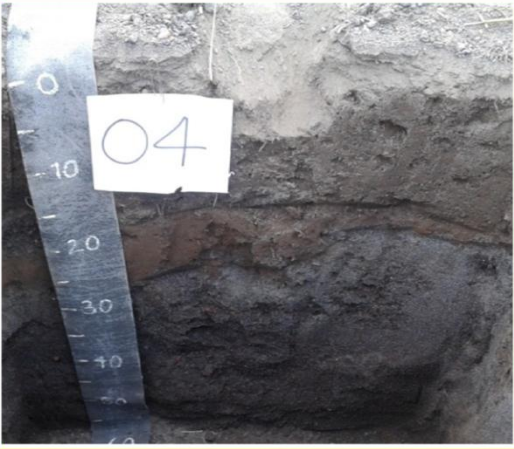
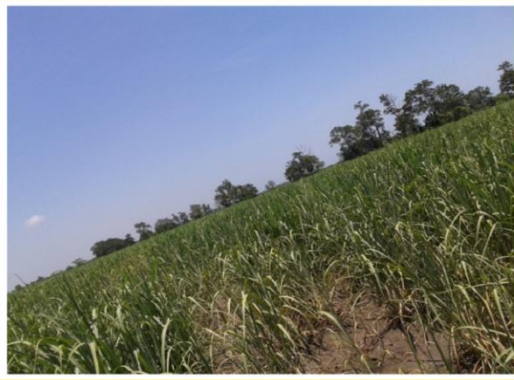
Perfil 04	Ho. Prof. (cm)	Principales características

0 – 18 Ap	Pardo grisáceo muy oscuro Arenosa franca Bloques subangulares
	18-25 Bw	Pardo Franco arcillo arenosa Bloques subangulares
	20 – 55 C	Gris muy oscuro Arenosa Sin estructura (grano suelto)

Uso de la Tierra	Agricultura extensiva Caña de azúcar
	Erosión	Laminar y surcos moderada

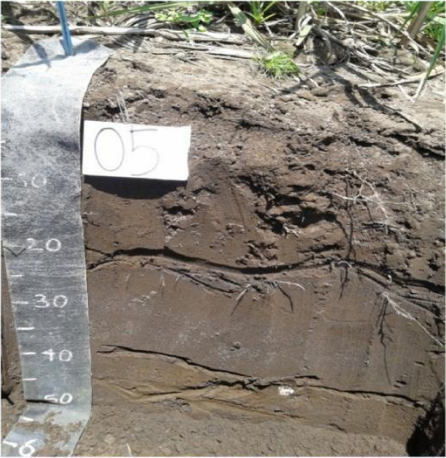
Perfil 05	Ho. Prof. (cm)	Principales características

0-20 Ap	Pardo grisáceo muy oscuro Franco arenosa Bloques subangulares
	20-40 C	Gris muy oscuro Arenosa Bloques subangulares
	40-50 Ab	Pardo oscuro Franco arcillosa Bloques subangulares

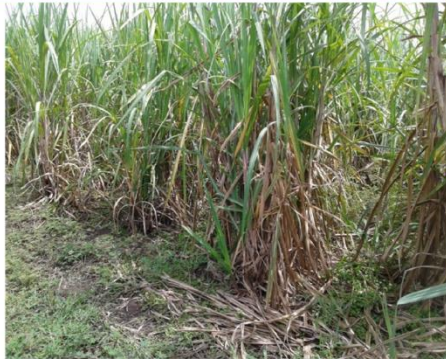
Figura 24. Descripción morfológica del suelo de la observación 05

Uso de la Tierra	Agricultura extensiva Caña de azúcar
	Erosión	Laminar ligera

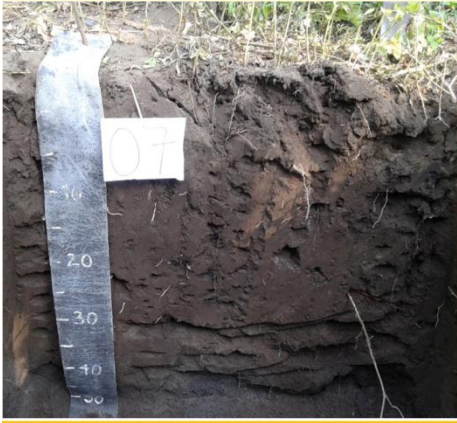
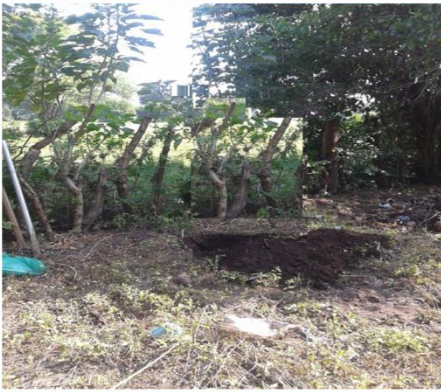
Perfil 07	Ho. Prof. (cm)	Principales características

0-40 A	Pardo grisáceo muy oscuro Franco arenosa Bloques subangulares
	40-50 C	Gris muy oscuro Arenosa Sin estructura (grano suelto)

Uso de la Tierra	Tejido Urbano Continuo (patio trasero de una casa)
	Erosión	Laminar ligera

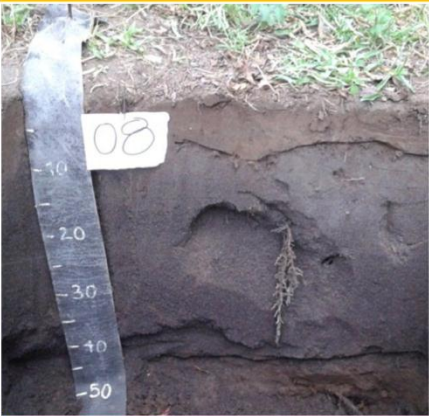
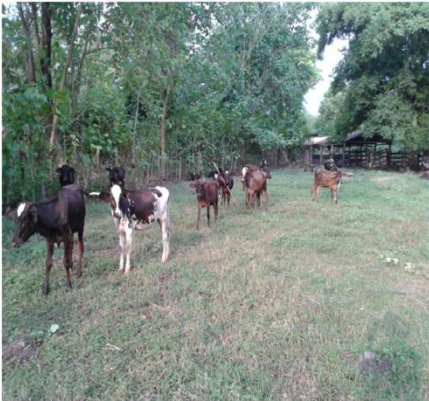
Perfil 08	Ho. Prof. (cm)	Principales características

0-08 Ap	Pardo oscuro Franca arenosa Bloques subangulares
	08-45 C	Gris muy oscuro Arenosa Sin estructura (grano suelto)
	45-50 Ab	Pardo oscuro Franco arcillosa bloques subangulares

Uso de la Tierra	Pastos naturales y Ganadería
	Erosión	Laminar ligera

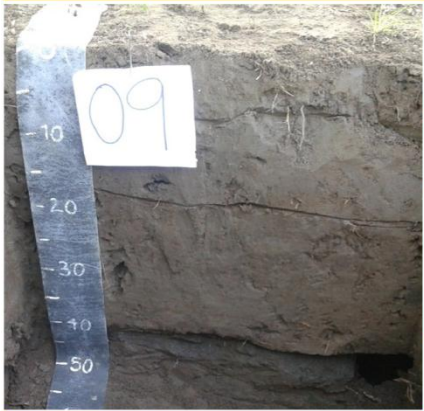
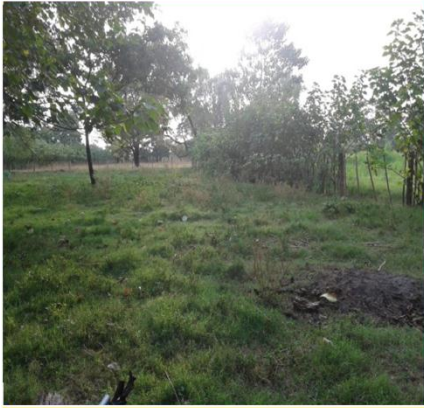
Perfil 09	Ho. Prof.(cm)	Principales características

0 – 07 Ap	Pardo oscuro Franco arcillosa Bloques subangulares
	07-17 AB	Gris muy oscuro Franco arenosa Bloques subangulares
	17-40 Bw	Pardo grisáceo muy oscuro Arcillosa franca Bloques subangulares
	40-50 C	Gris muy oscuro Arenosa Sin estructura (grano suelto)

Uso de la Tierra	Pastos naturales y árboles dispersos
	Erosión	Laminar y surcos moderada

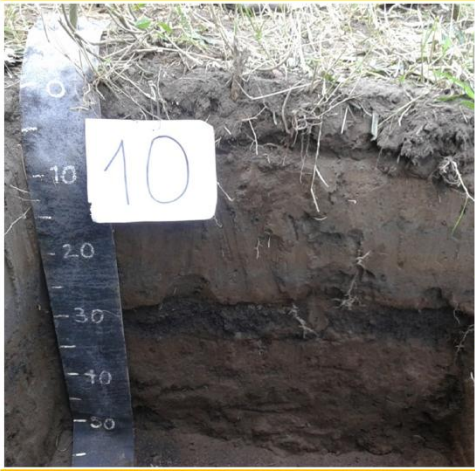
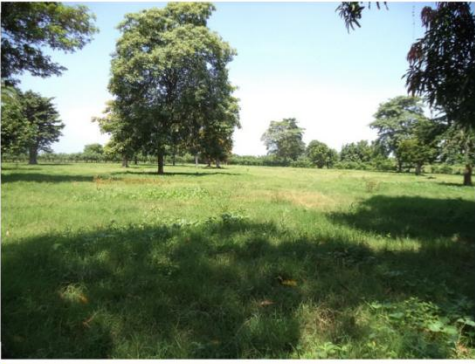
Figura 28. Descripción morfológica del suelo de la observación 10

Punto 10: Este punto se encuentra a inmediaciones de la Zona de Desarrollo Agrario El Pilar, a 39 msnm, en las coordenadas longitud: 453274; latitud: 1556296, en el municipio de La Democracia. Siendo el uso de la tierra pastos naturales.

0-10 Ap	Gris muy oscuro Franco arenosa Bloques subangulares
	10-28 Bw	Pardo grisáceo oscuro Arenosa limosa Bloques subangulares
	28-32 C	Negro Arenosa Bloques subangulares
	32-50 Bw2	Gris oscuro Arcillosa franca Bloques subangulares

Uso de la Tierra	Pastos naturales
	Erosión	Laminar ligera

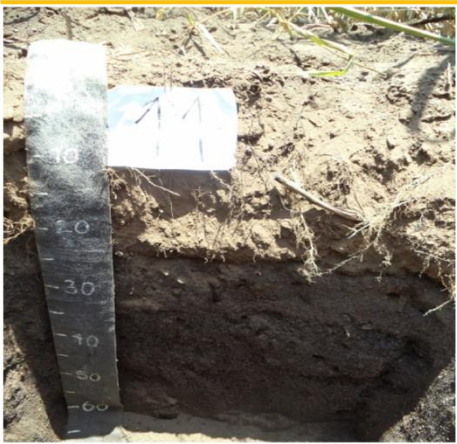
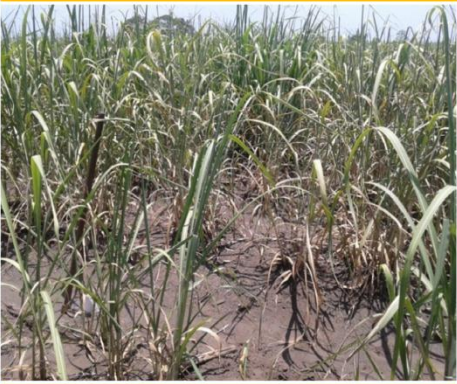
Figura 29. Descripción morfológica del suelo de la observación 11

Punto 11: Este punto se encuentra a inmediaciones de la Ranchería de la finca San José Las Flores, a 38 msnm, en las coordenadas longitud: 456052; latitud: 1554477, en el municipio de La Democracia. Como uso de la tierra se encuentra el cultivo de caña de azúcar.

0 – 25 Ap	Pardo amarillento oscuro Textura de campo Arcillo franca Bloques subangulares
	25 – 60 C	Gris muy oscuro Textura de campo Arenosa Sin estructura (grano suelto)

Uso de la Tierra	Agricultura intensiva Caña de azúcar
	Erosión	Laminar y surcos ligera

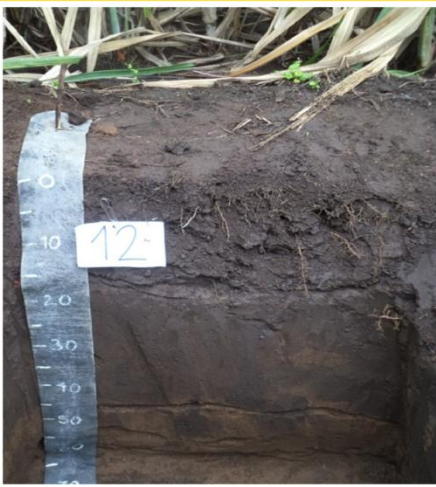
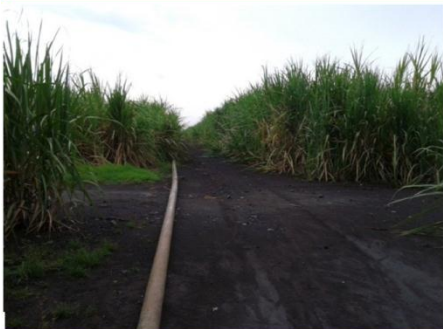
Figura 30. Descripción morfológica del suelo de la observación 12

Punto 12: Este punto se encuentra a inmediaciones de labor El Pilar y la finca El Diamante, a 30 msnm, en las coordenadas longitud: 460990; latitud: 1553428, en el municipio de Masagua. Como uso de la tierra se encuentra el cultivo de caña de azúcar.

0-15 Ap	Negro Franco arcillosa Bloques subangulares
	15-45 AB	Pardo grisáceo muy oscuro Franco arcillosa Bloques subangulares
	45-62 Bw2	Pardo Arcillosa franca Bloques subangulares

Uso de la Tierra	Agricultura intensiva Caña de azúcar
	Erosión	Laminar y surcos ligera

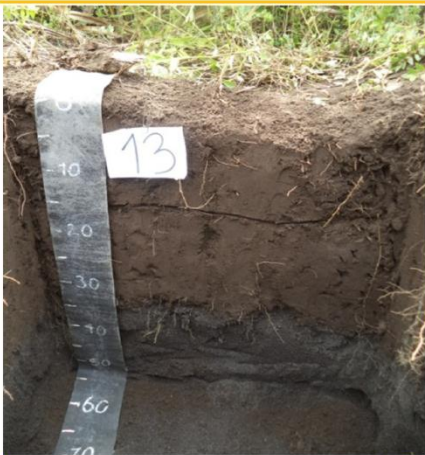
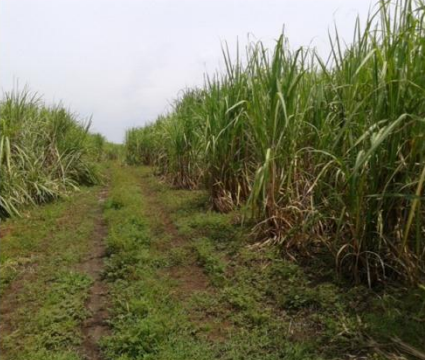
Figura 31. Descripción morfológica del suelo de la observación 13

Punto 13: Este punto se ubica a 4 kilómetros de distancia del cauce principal del Río Achiguate a inmediaciones de las fincas el Oasis y Texcuaco, a 29 msnm, en las coordenadas longitud: 460395; latitud: 1551766, en el municipio de Masagua. Como uso de la tierra se encuentra el cultivo de caña de azúcar.

0-15 Ap	Pardo grisáceo muy oscuro Arcillosa franca Bloques subangulares
	15-35 C1	Pardo grisáceo muy oscuro Arenosa franca Bloques subangulares
	35-50 C2	Gris muy oscuro Arenosa Sin estructura (grano suelto)

Uso de la Tierra	Agricultura intensiva Caña de azúcar
	Erosión	Laminar y surcos moderada

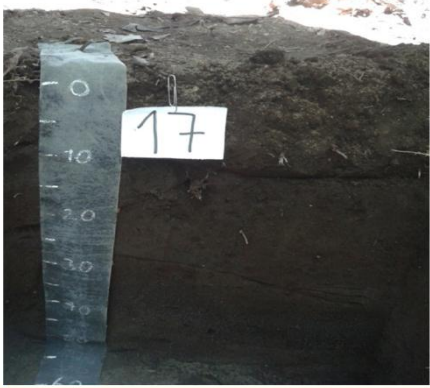
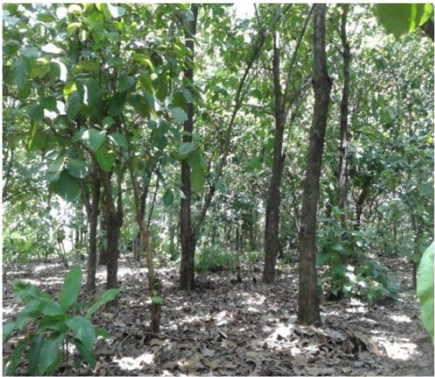
Figura 32. Descripción morfológica del suelo de la observación 17

Punto 17: Este punto se encuentra a inmediaciones de Argentina (Ranchería Hacienda El Naranjo) a 19 msnm, en las coordenadas longitud: 450020; latitud: 1549369, dentro de la finca El Mirador, en el municipio de La Democracia. Como uso de la tierra se encuentra una plantación de Teca (*Tectona grandis*).

0 – 10 Ap	Pardo grisáceo oscuro Arenosa arcillosa Bloques subangulares
	10-30 Bw1	Pardo grisáceo oscuro Arenosa arcillosa Bloques subangulares
	C 30 - 50	Gris muy oscuro Arenosa Sin estructura (grano suelto)

Uso de la Tierra	Bosque latifoliado Teca
	Erosión	Laminar ligera

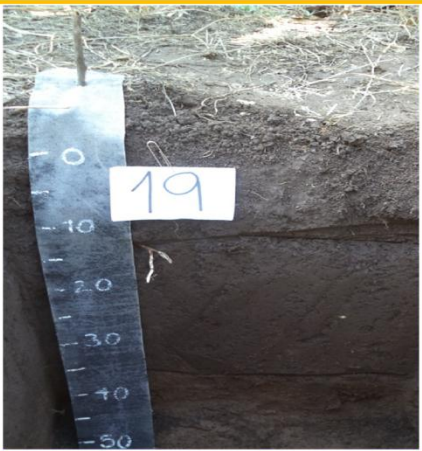
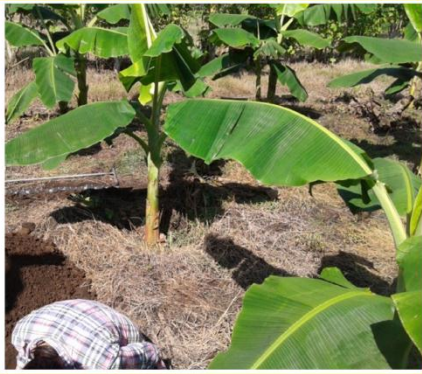
Figura 33. Descripción morfológica del suelo de la observación19

Punto 19: Este punto se encuentra en la finca Los Magueyes a cinco metros sobre el nivel del mar, en las coordenadas longitud: 458561; latitud: 1540296, en el municipio de San José. Se encuentra una plantación de banano.

0 – 12 Ap	Pardo grisáceo muy oscuro Franco arcillosa Bloques subangulares
	12-37 Bw1	Gris muy oscuro Franco arcillosa Bloques subangulares
	37-50 Bw2	Pardo oscuro Arcillosa Bloques subangulares

Uso de la Tierra	Agricultura Banano-plátano
	Erosión	Laminar ligera

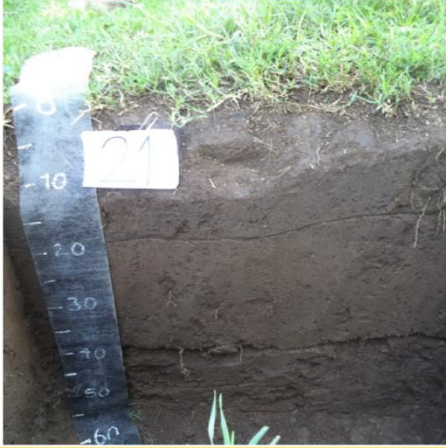
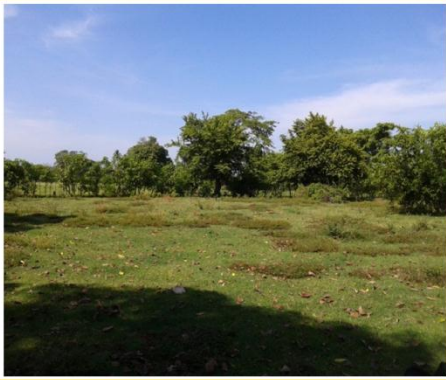
Figura 34. Descripción morfológica del suelo de la observación 21

Punto 21: Este punto se encuentra ubicado en finca Las Pampas a 9 msnm, en las coordenadas longitud: 452717; latitud: 1542917, en el municipio de San José. Siendo el uso de la tierra pastos naturales.

0 – 20 Ap	Pardo oscuro Franco arcillosa Bloques subangulares
	20-40 Bw1	Pardo amarillento oscuro Franco arcillosa Bloques subangulares
	40-55 Bw2	Pardo amarillento oscuro Franco arcillosa Bloques subangulares

Uso de la Tierra	Pastos naturales
	Erosión	Laminar ligera

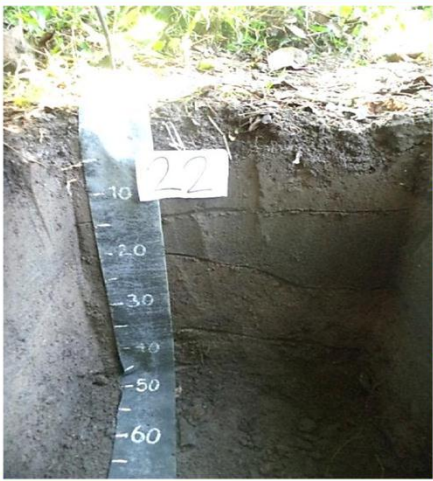
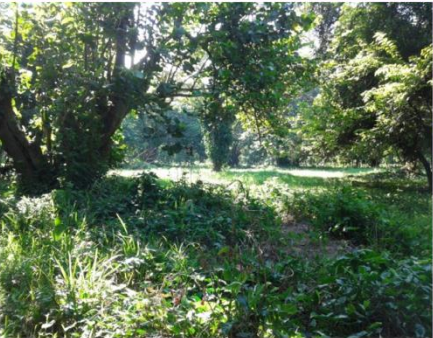
Figura 35. Descripción morfológica del suelo de la observación 22

Punto 22: Este punto se encuentra a inmediaciones de Labor Buena Vista y La Cueva Grande, a 4 msnm, en las coordenadas longitud: 453547; latitud: 1540234, en el municipio de San José. El uso de la tierra corresponde a Bosque natural.

0-05 A	Pardo muy oscuro Franco Arcillosa Bloques subangulares
	05-12 Bw1	pardo oscuro Arcillosa franca Bloques subangulares
	12-25 C	Gris muy oscuro Arenosa Sin estructura (grano suelto)
	25-35 Bw2	Pardo oscuro Arcillo arenosa Bloques subangulares
	35-45 Bw3	Pardo grisáceo muy oscuro Arenosa Sin estructura (grano suelto)

Uso de la Tierra	Bosque natural
	Erosión	Laminar ligera

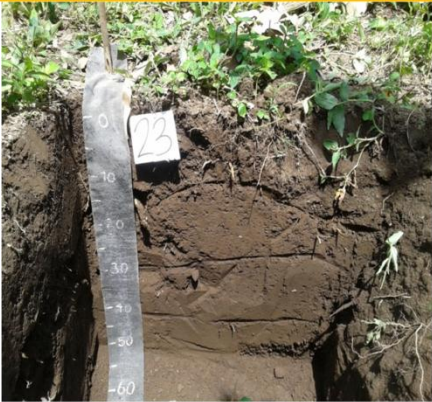
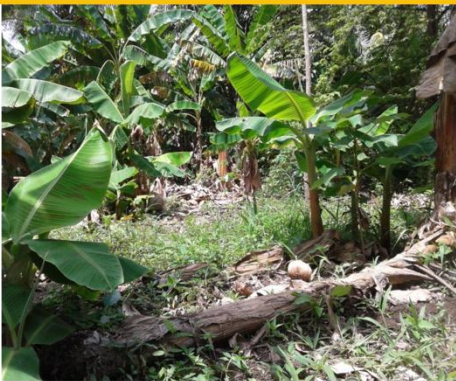
Figura 36. Descripción morfológica del suelo de la observación 23

Punto 23. Este punto se encuentra a inmediaciones de finca San Rafael a 19 msnm, en las coordenadas longitud: 453497; latitud: 1546523, en el municipio de San José. El uso de la tierra corresponde al cultivo de banano y plátano.

0 – 15 Ap	Pardo grisáceo oscuro Arcillosa franca Bloques subangulares
	15-30 Bw1	Pardo grisáceo muy oscuro Arcillo limosa Bloques subangulares
	30 – 40 Bw2	Pardo grisáceo muy oscuro Franco arcillosa Bloques subangulares
	40-50 Bw3	Pardo grisáceo muy oscuro Franco arcillosa Bloques subangulares

Uso de la Tierra	Banano-plátano
	Erosión	Laminar ligera

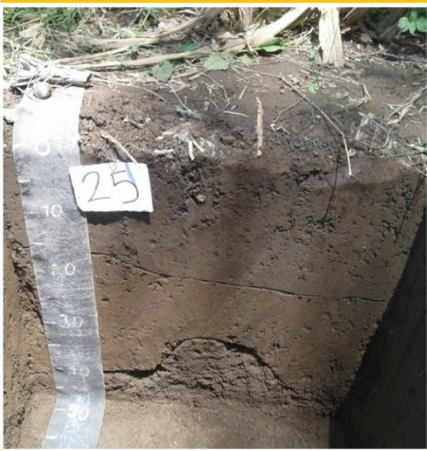
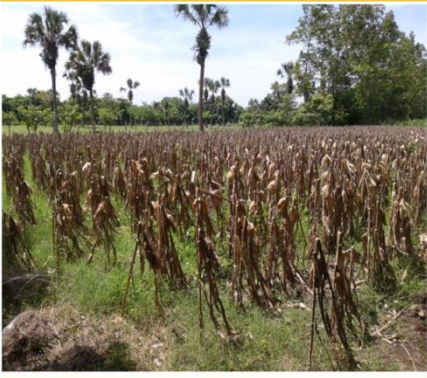
Figura 37. Descripción morfológica del suelo de la observación 25

Punto 25: Este punto se encuentra a inmediaciones del Centro de Desarrollo Agrario Los Ángeles a 12 msnm, en las coordenadas longitud: 448984; latitud: 1546095, en el municipio de San José. El uso de la tierra corresponde al cultivo de maíz.

0 – 17 Ap	Pardo grisáceo muy oscuro Arcillosa franca Bloques subangulares
	17-38 Bw1	Pardo grisáceo oscuro Arcillosa franca Bloques subangulares
	38-45 Bw2	Pardo grisáceo oscuro Arcillo limosa Bloques subangulares

Uso de la Tierra	Granos básicos
	Erosión	Laminar ligera

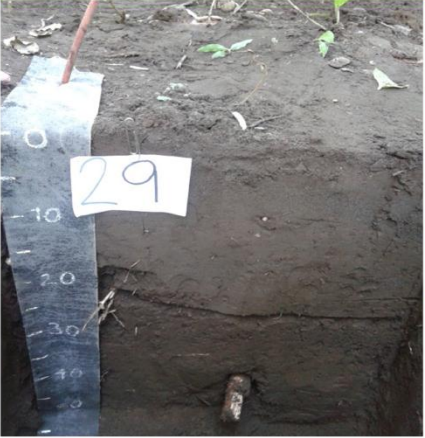
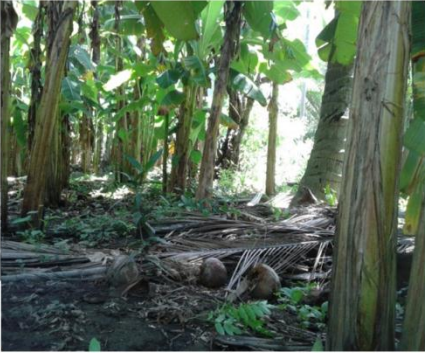
Figura 38. Descripción morfológica del suelo de la observación 29

Punto 29: Este punto se encuentra en el caserío La Barrita vieja a 3.5 metros msnm, en las coordenadas longitud: 457648; latitud: 153998, en el municipio de San José. El uso de la tierra corresponde al cultivo de plátano y banano.

0 – 22 Ap	Gris muy oscuro Arenosa franca Bloques subangulares
	22-50 Bw1	Pardo grisáceo muy oscuro Arenosa arcillosa Bloques subangulares

Uso de la Tierra	Agricultura Banano-plátano
	Erosión	Laminar ligera

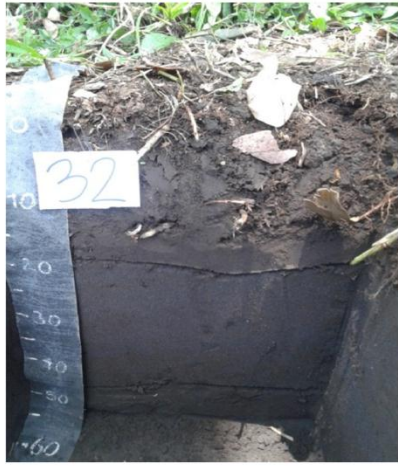
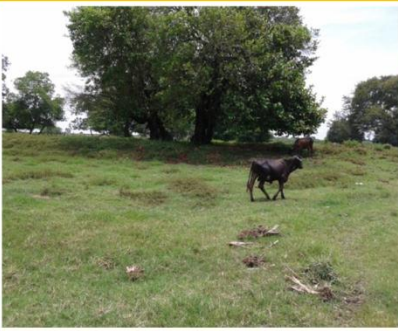
Figura 39. Descripción morfológica del suelo de la observación 32

Punto 32: Este punto se encuentra a 200 metros del cauce principal del Río Achiguate, a inmediaciones de la aldea Botón Blanco y labor La Palma, a 23 msnm, en las coordenadas longitud: 457062; latitud: 1548069. Siendo el uso de la tierra ganadería.

0 – 18 Ap	Pardo grisáceo muy oscuro Arcillosa franca Bloques subangulares
	18-45 C1	Gris muy oscuro Arcillosa franca Sin estructura (grano suelto)
	45-55 Bw	Gris muy oscuro Franco arcillosa Bloques subangulares

Uso de la Tierra	Pastos naturales y Ganadería
	Erosión	Laminar y surcos ligera

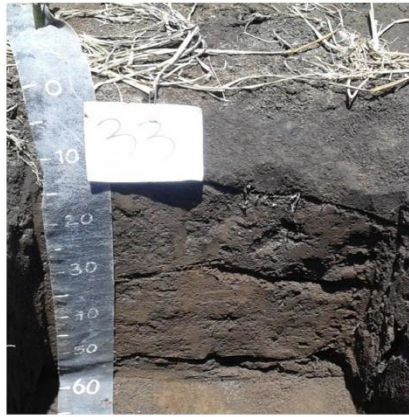
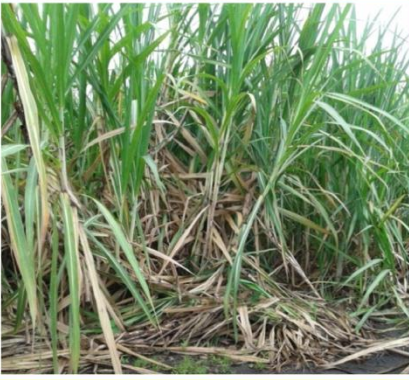
Figura 40. Descripción morfológica del suelo de la observación 33

Punto 33: Este punto se encuentra a inmediaciones de hacienda Varsovita a 35 msnm, en las coordenadas longitud: 454412; latitud: 1553824, en el municipio de La Democracia. Siendo el uso de la tierra el cultivo de caña de azúcar.

0 – 12 Ap	Gris muy oscuro Arcillo franca Bloques subangulares
	12-32 A2	Gris muy oscuro Franco arcillosa Bloques subangulares
	32-55 Bw	Pardo Arenosa arcillosa Bloques subangulares
	55-60 C	Gris muy oscuro Arenosa Sin estructura (grano suelto)

Uso de la Tierra	Agricultura extensiva Caña de azúcar
	Erosión	Laminar y surcos moderada

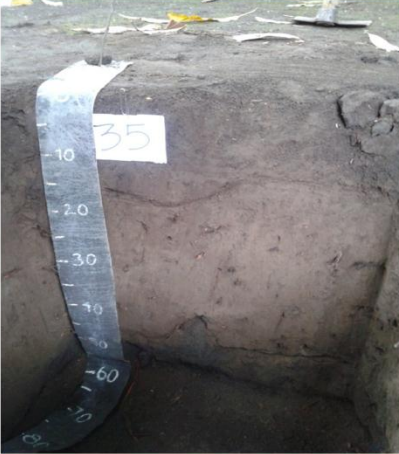
Punto 35: Este punto se encuentra en el caserío Las Guacas, a 40 msnm, en las coordenadas longitud: 458949, latitud: 1556550, en el municipio de Masagua. Siendo el uso de la tierra, tejido urbano continuo, la cajuela se realizó en el patio trasero de una casa, donde se encontraron animales de patio y árboles frutales.

0 – 15 Ap	Pardo muy oscuro Franco arcillo arenosa Bloques subangulares
	15-45 Bw	Pardo grisáceo muy oscuro Arenosa franca Bloques subangulares
	45-55 C	Gris muy oscuro Arenosa Sin estructura (grano suelto)

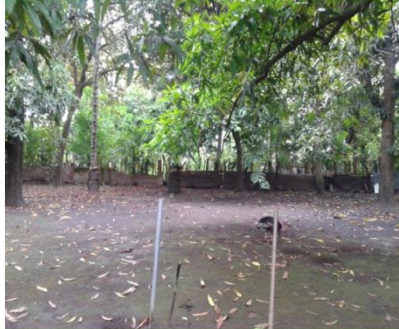
Figura 41. Descripción morfológica del suelo de la observación 35

Uso de la Tierra	Tejido urbano continuo Patio trasero de una casa
	Erosión	Laminar ligera

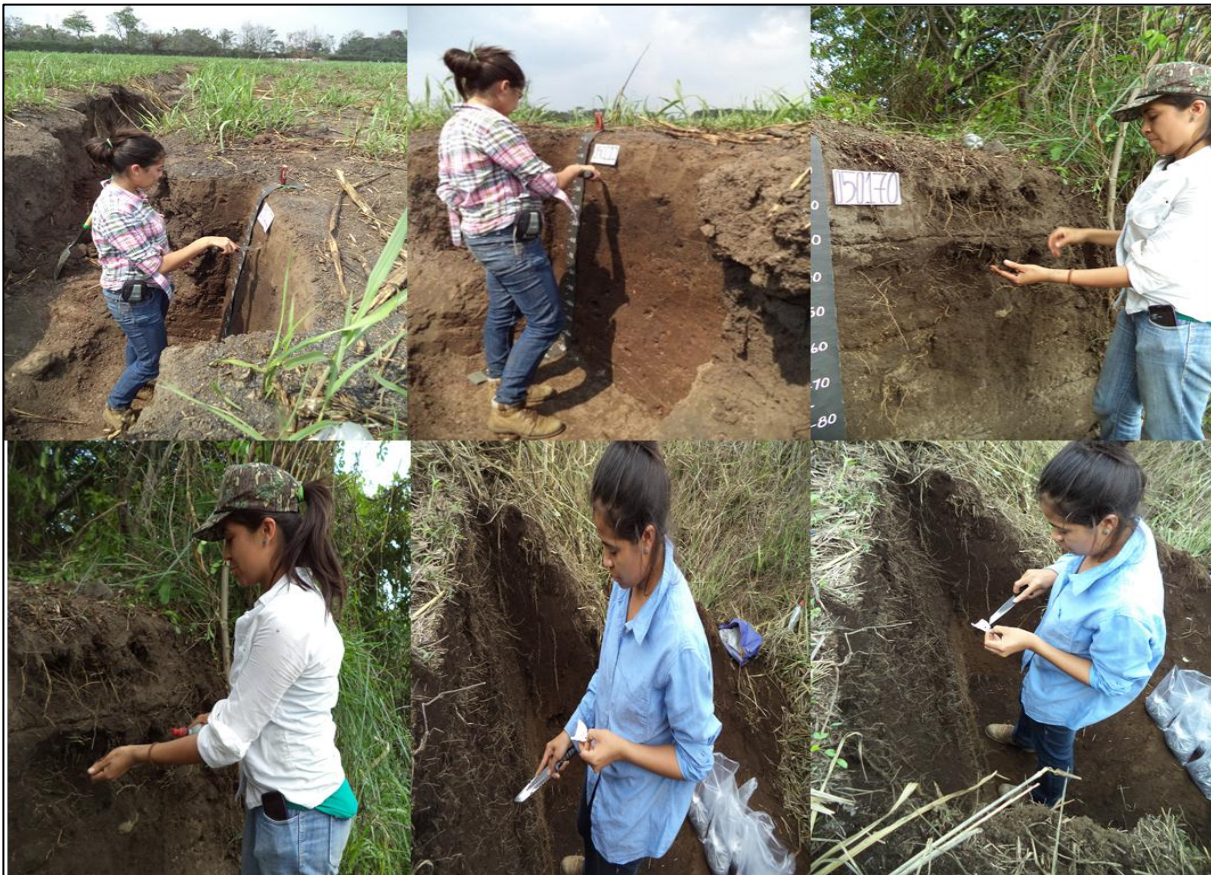
Figura 48. Proceso de descripción morfológica del perfil de suelo

- Color en húmedo
- Textura
- Estructura
- Porosidad
- Presencia de raíces y macroorganismos
- pH del suelo
- Reacción al Naf, HCL y H₂O
- Temperatura edáfica a los 50 centímetro

Se tomaron las características del terreno: pendiente, uso de la tierra y evidencia de erosión.

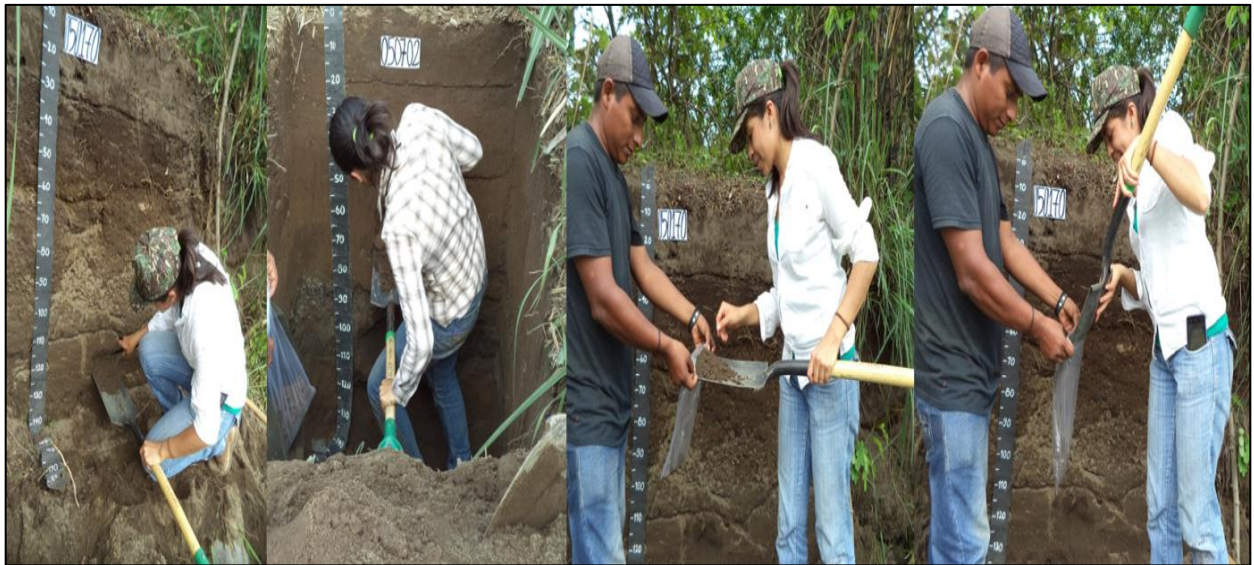
Figura 49. Toma de muestras de los horizontes del perfil del suelo

Para el análisis de densidad aparente se tomaron muestras de los horizontes hasta los 60 cm. Esta muestra se tomó con la ayuda de un cilindro de 29 cm³, que es el volumen de suelo necesario para realizar este análisis. Al igual que la densidad aparente, las muestras para análisis mineralógicos se tomaron hasta los 60 cm.

Las muestras para análisis físicos y químicos se almacenaron en bolsas de cinco libras y para las muestras de análisis mineralógicos se utilizaron bolsas de dos libras. Todas las muestras fueron identificadas con la información del sitio y perfil al que pertenecen.

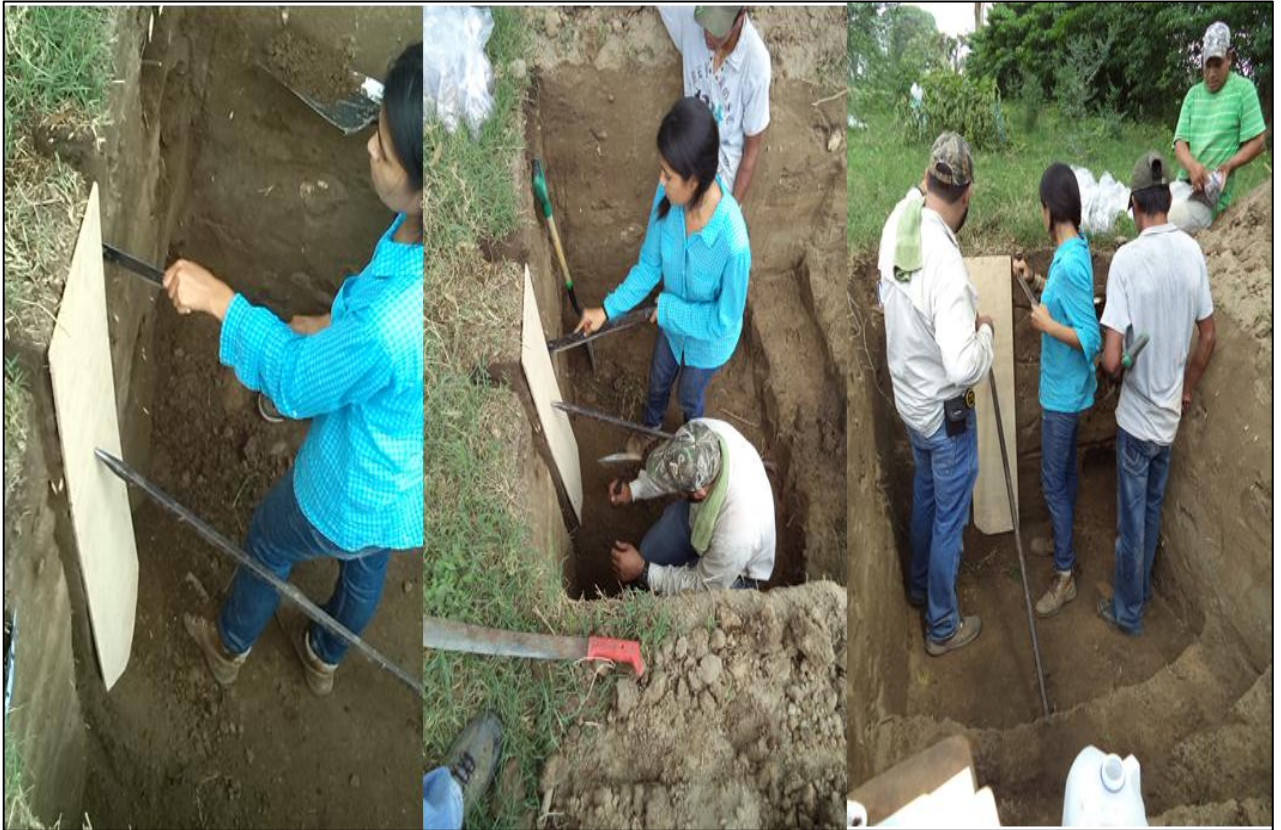
Figura 54. Elaboración de columna del suelo

Se elaboró la columna de suelos, tomado de la calicata identificada con el número de perfil 051306, ubicada en la finca Los Herrarte, del municipio de La Nueva Concepción Escuintla.
