**DETERMINACIÓN DE LAS ÁREAS SUSCEPTIBLES A INUNDACIONES DE LA PARTE
BAJA DE LA CUENCA DEL RÍO OCOSITO MEDIANTE MODELACIÓN Y PERCEPCIÓN
COMUNITARIA
DIAGNÓSTICO Y SERVICIOS EN EL INSTITUTO PRIVADO DE INVESTIGACIÓN
SOBRE CAMBIO CLIMÁTICO, GUATEMALA, C.A.**

AMY GUICELA MOLINA ESTRADA

GUATEMALA, OCTUBRE DE 2017

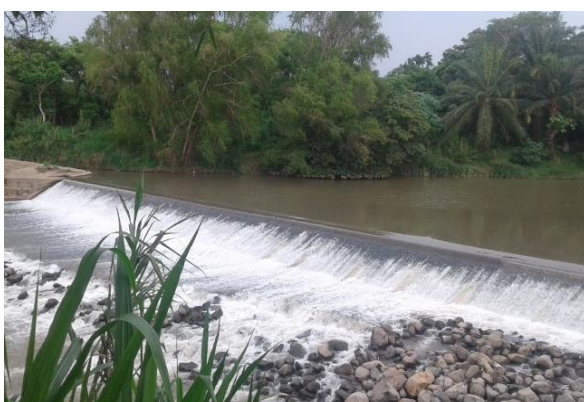
Figura 61A Represa en cercanías de plantaciones de Palma Africana, Retalhuleu

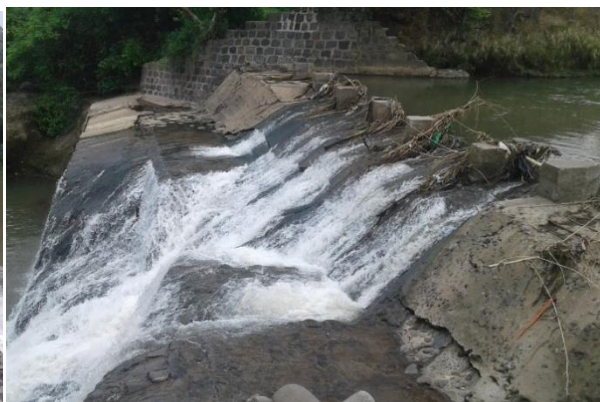
Figura 60A Represa en Parque Recreativo Ocosito, Retalhuleu

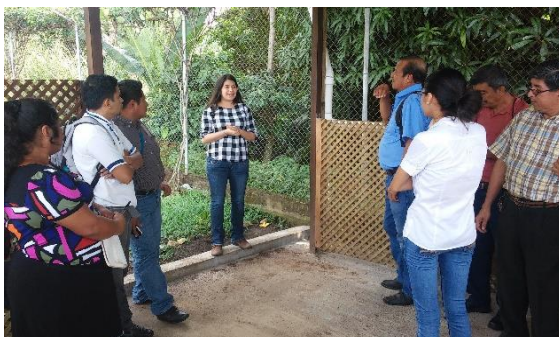
Figura 129A Visita a caseta demostrativa con un sistema de captación de agua de lluvia, instalaciones del ICC.

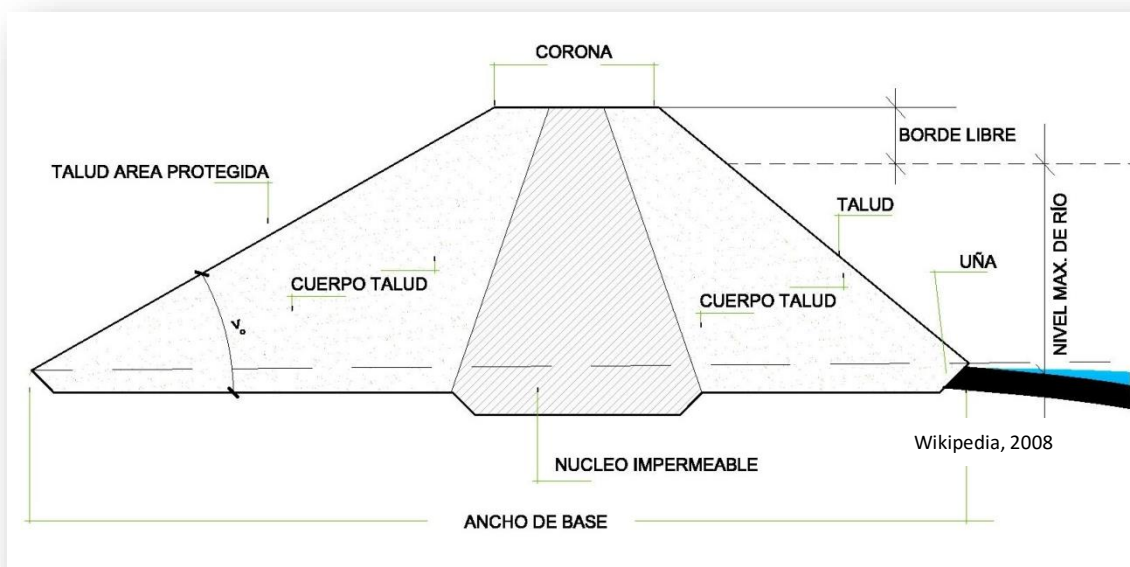
Figura 131 Principales partes de un dique

Una borda es conocida técnicamente como un dique longitudinal y se le denomina dique al muro construido para contener el empuje del agua (Jiménez, s.f.). Básicamente estos son construidos para prevenir la inundación de los campos aledaños a los ríos; sin embargo también se utilizan para encajonar la corriente de los ríos a fin de darle un flujo más rápido.

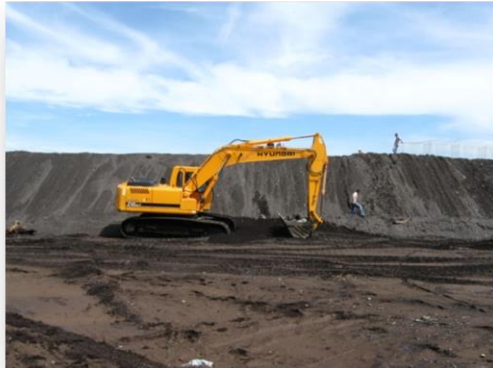
Foto 1. Bordas ejecutadas en el municipio de Masagua sobre el río Guacalate. Fuente: ICC.

Este tipo de obra es la base para la conformación de cualquier tipo de dique longitudinal. La diferencia de una a otra es el tipo de recubrimiento que se realice y la mezcla por capas de suelo fértil y arena que se aplica en algunos casos.

- ✓ Fácil construcción.
 - ✓ Bajo costo comparado con otras técnicas.
 - ✓ No se invierte en traslado de materiales.
 - ✓ Se utiliza el material del lecho del río.
 - ✓ Se puede reducir el costo por utilización de maquinaria.
 - ✓ Dependiendo de las características del río y los trabajos que se realicen con espigones y recubrimiento puede llegar a ser un adecuado sistema.
- 6.

- ✓ Alta erosión eólica y pluvial, a causa de la precipitación. Esto a consecuencia de carecer de algún tipo de recubrimiento.
 - ✓ Se tiene una alta socavación en la base, lo que provoca un fácil volteo del dique.
 - ✓ Manejar de una manera inadecuada el talud, provoca inestabilidad y deslizamiento.
 - ✓ En un invierno se puede llegar a ejecutar el mismo dique como mínimo 2 veces por no soportar las crecidas del río, convirtiéndose en doble inversión.
- 8.

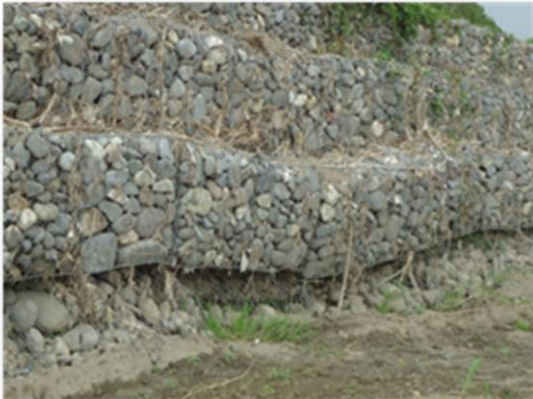
Fotos 2. Borda en el Cantón El Amatillo sobre el río Coyolate.
Fuente: ICC

Este tipo de dique se compone de una base de arena más la instalación de cajas de gavión, amarradas con alambre recubierto de zinc, en la parte frontal del talud.

- ✓ Costos elevados por el traslado de piedra.
- 17.
- ✓ Tiempo de ejecución mayor en relación a otro tipo de diques.
- 18.
- ✓ Dependiendo de las características del río, la velocidad y capacidad de arrastre de sedimentos de diferentes diámetros, los gaviones pueden sufrir rupturas llegando a colapsar el sistema.
- 19.
- ✓ Si no se trabaja una correcta cimentación se puede tener una alta socavación en su base, lo que provoca un fácil volteo del dique.
- ✓ Se incrementa el número de

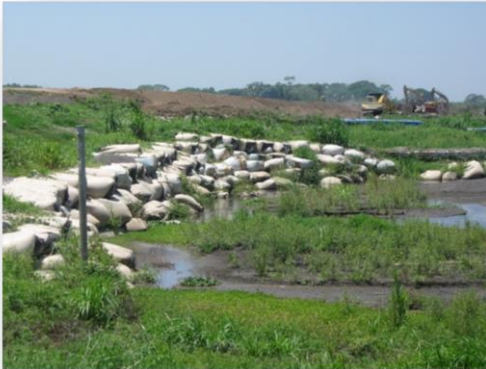
Foto 3. Bordas ejecutadas en Cerro Colorado, sobre el río Coyolate. Fuente: ICC.

Esta técnica se aplica en toda la base del dique, es muy utilizada en meandros, en algunas prácticas se mezcla 1 saco de cemento por la cantidad de arena que contenga el jumbo.

- ✓ Costo elevado de construcción.^{27.}
- ✓ Elevados costos en la compra de los Jumbos.
- ✓ En la mayoría de casos se realizan trabajos de refuerzo denominados “Parchado”, dejando expuestas otras secciones de borda.^{28.}
- ✓ Se tiene una alta erosión en la base, lo que provoca una socavación y fácil volteo de los jumbos.^{29.}
- ✓ Retrasos en tiempo y problemas relacionados con el elevado esfuerzo de material y mano de obra.^{30.}
- ✓ Los jumbos sufren un rápido

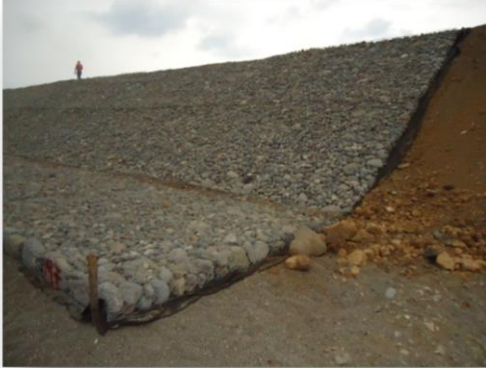
Foto 4. Bordes ejecutados en Aldea Canoguitas, sobre el río Coyolate. Fuente: ICC.

Esta técnica se ejecuta con una base de arena y en otros casos una mezcla de arena y suelo, la cual es recubierta por medio de un Geotextil más la instalación de una colchoneta de gavión (encamado de piedra) la cual se puede llegar a extender como mínimo 3 m dentro del lecho del río. El objetivo de esta extensión es que, al momento de tener una socavación en su base esta puede ir moldeándose dentro del río para continuar ejerciendo su función de proteger la base del dique. En los lugares donde se está utilizando esta técnica se ejecuta un cimientado o encajuelado conformado por un geotextil más rocas para evitar la socavación en la base del dique. Siendo esta una técnica de recubrimiento de mejor calidad y mayor durabilidad.

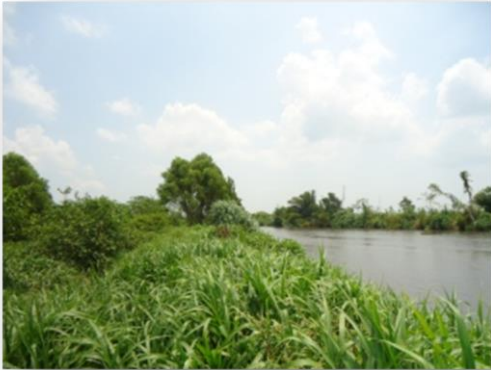
Foto 5. Bordas ejecutadas en Aldea Santa Odilia, sobre el río Coyolate. Fuente: ICC.

Dique de arena con suelo fértil, postes de madera y vegetación, esta técnica no es muy conocida por lo tanto es la menos utilizada, sin embargo es una buena técnica que sirve para dar recubrimiento al dique y evitar la erosión.

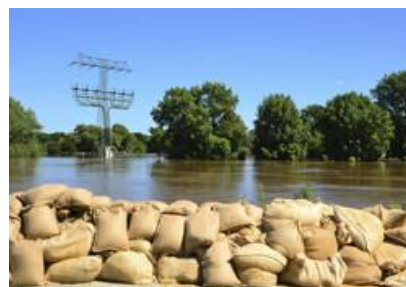
El propósito de la bioingeniería es utilizar elementos amigables para la naturaleza, haciendo uso de materiales disponibles en el área. Se hace uso de costales tejidos por polipropileno, es el material por el que se encuentran elaborados los costales para granos básicos, en este caso son costales de utilizados por los ingenios, haciendo una reutilización del mismo y por la resistencia a podredumbre y ataque de insectos, principalmente resistencia a daños ocasionados por el agua (ARQHYS Arquitectura, 2016). La diferencia de los sacos y los jumbos es la capacidad, sacos teniendo una capacidad de 45 kilogramos (Kg) equivalente a 1 quintal (qq) y jumbos de 20 quintales (qq) aproximadamente una tonelada.

El material por el que se encuentran rellenos los sacos y jumbos es de una mezcla de arena y tierra (arcilla) haciendo que sea más compacta, el peso del material lo hace resistente a inundaciones, además las diferentes ventajas al hacer uso de este material.

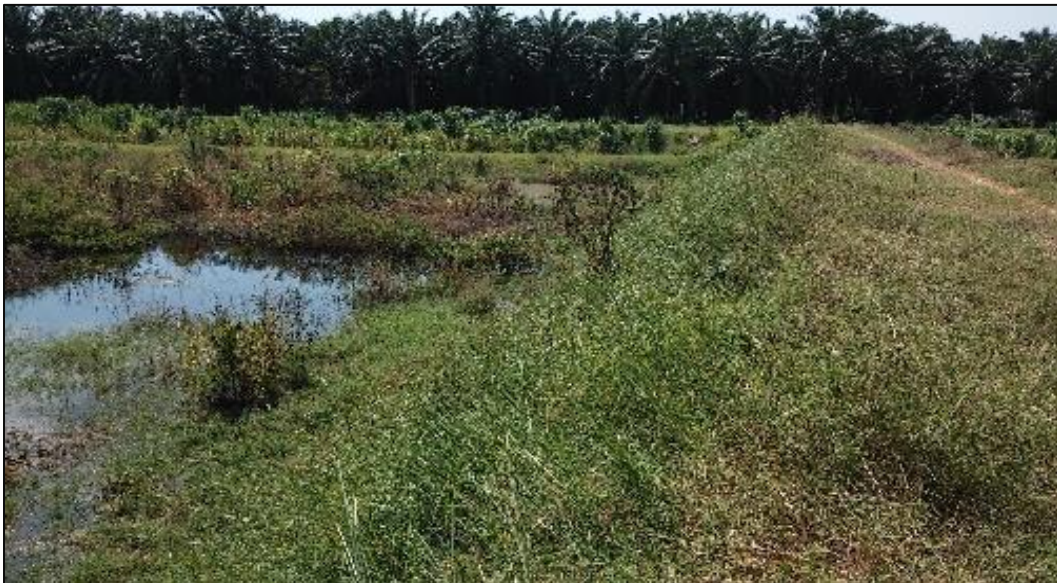
Fotografía 2 Dique con revestimiento vegetal en Finca El Manantial

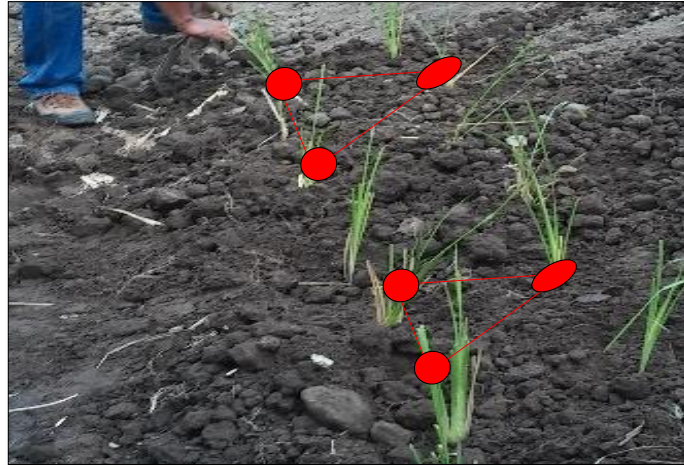
Fotografía 5 Ejemplificación de la técnica “Tresbolillo” con vetiver

La siembra para el revestimiento vegetal de talud es recomendable realizar la técnica de “Tresbolillo” la cual consta en que tres plantas conforme un triángulo equilátero, colocando las plantas a una distancia entre 20 o 25 centímetros (cm) procurando que cada una presenten la misma distancia entre ellas; la técnica cumple con la finalidad de distribuir la escorrentía, evitar la formación de cárcavas, conservar la humedad del suelo, mayor cobertura vegetal en un pequeño espacio y mejor anclaje de las raíces.

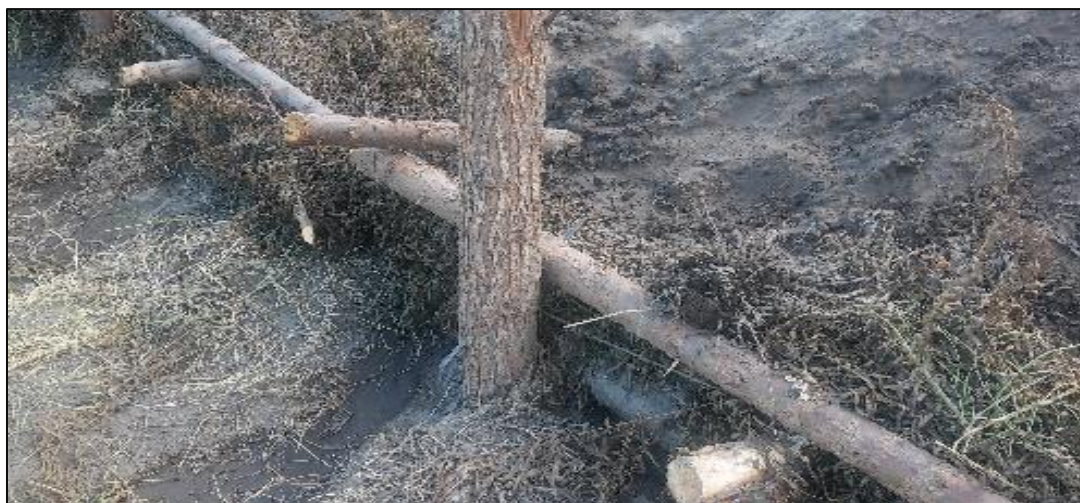
Figura 135 Anclaje de postes verticales, horizontales e inclinados (lanceros) en Finca El Manantial

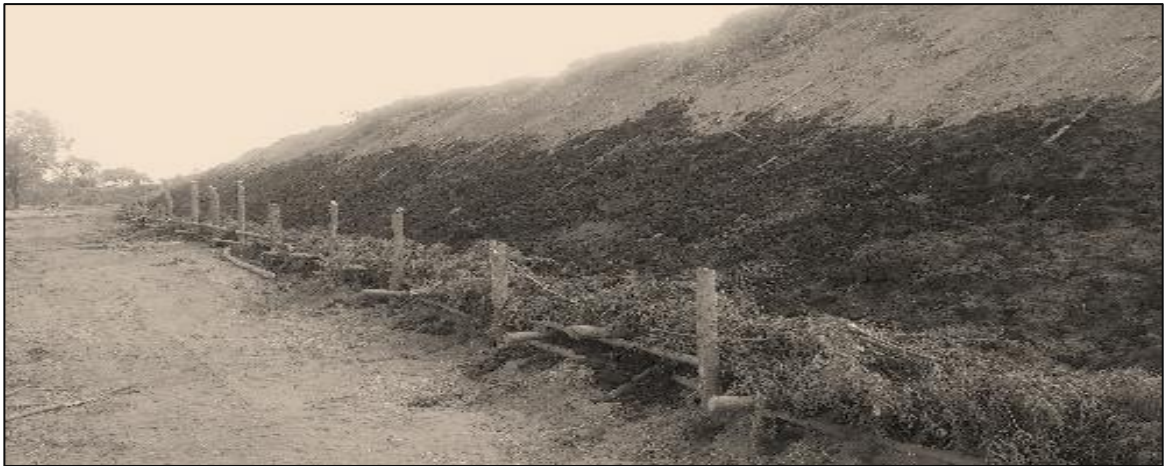
Fotografía 6 Enramado de sauce en talud frontal en Finca El Manantial

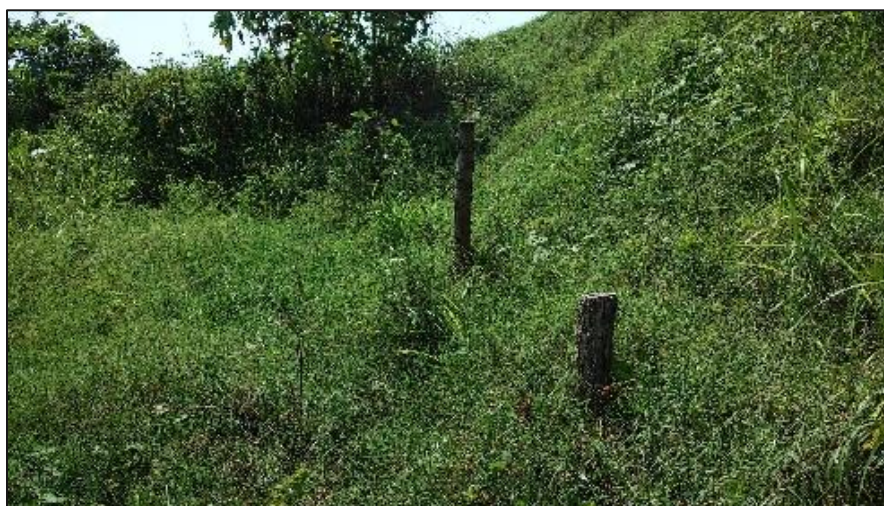
Fotografía 7 Técnica mixta de posteo y cubierta vegetal de Vetiver

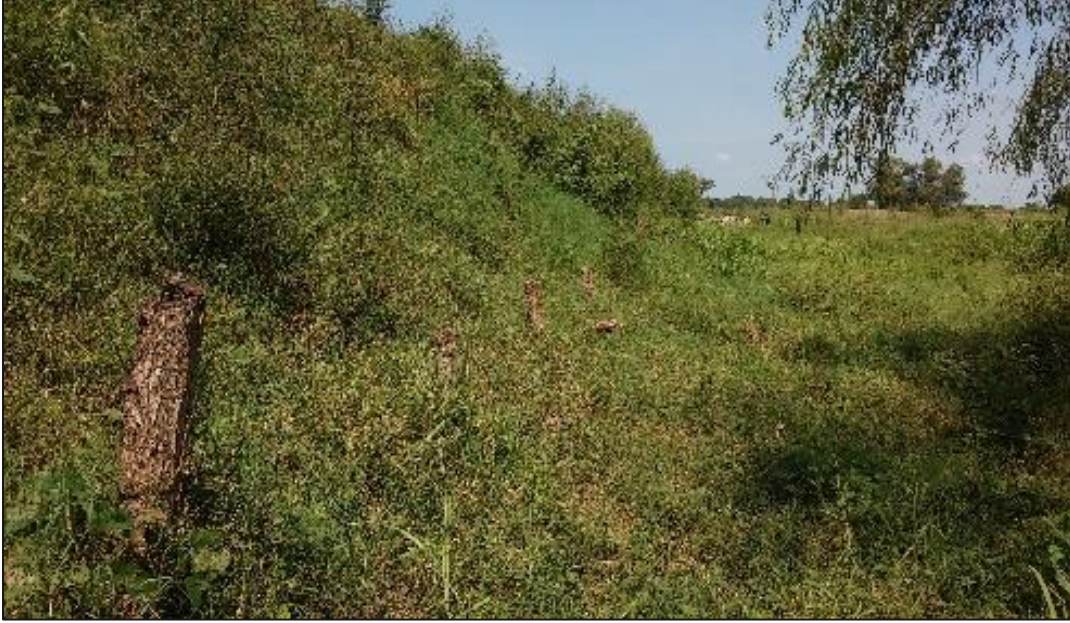
Fotografía 8 Dique estabilizado con técnica de bioingeniería, posteo y recubrimiento vegetal

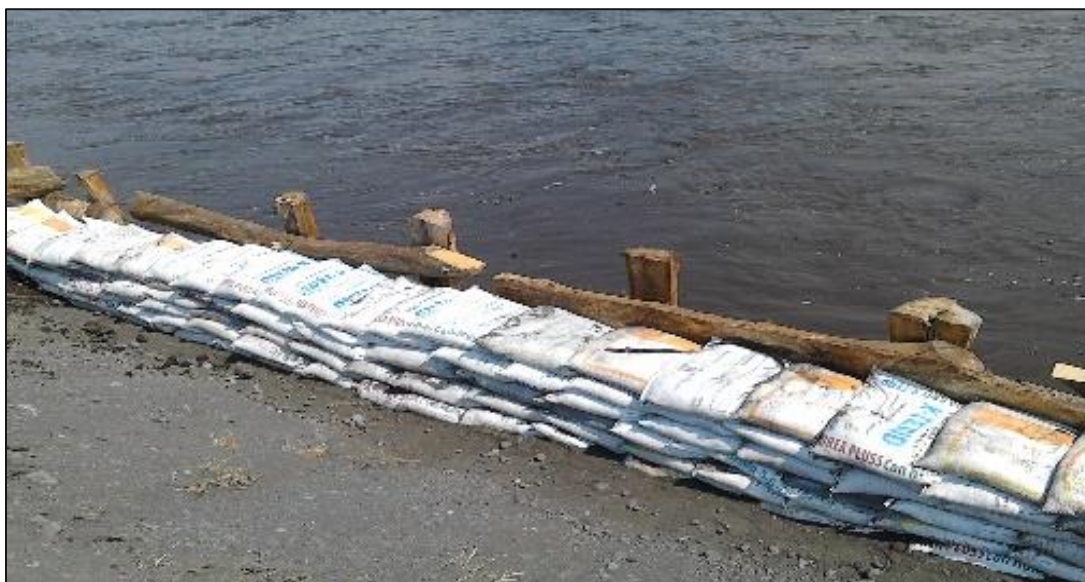
Fotografía 9 Refuerzo de la línea de posteo con sacos rellenos de arena en Finca El Rincón

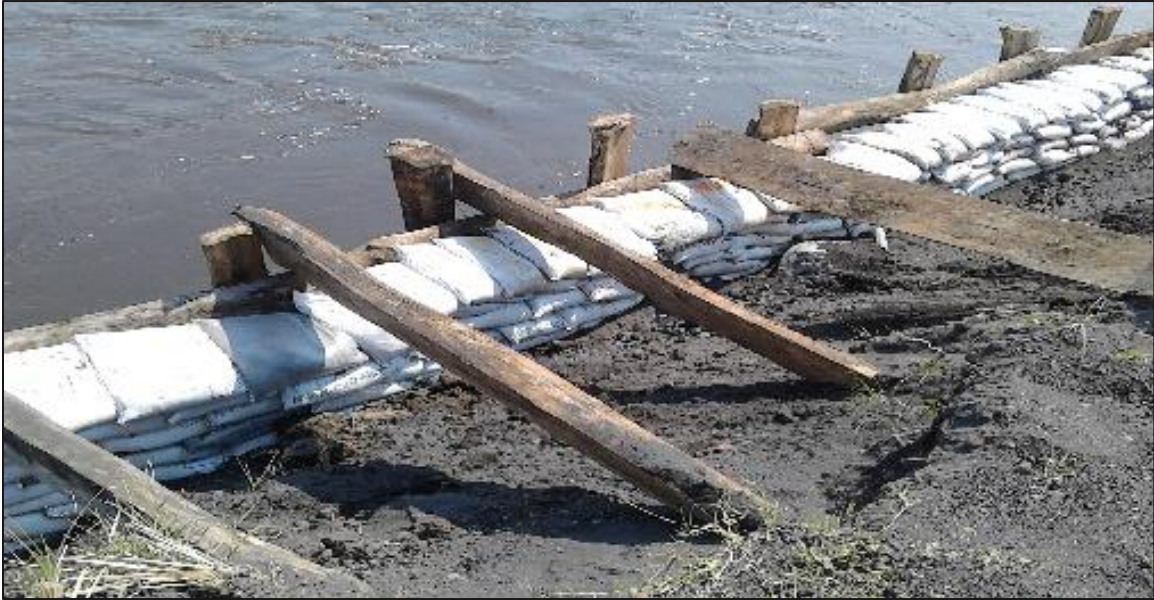
Fotografía 10 Disposición de refuerzo de la barrera de postes y lanceros en Finca El Rincón

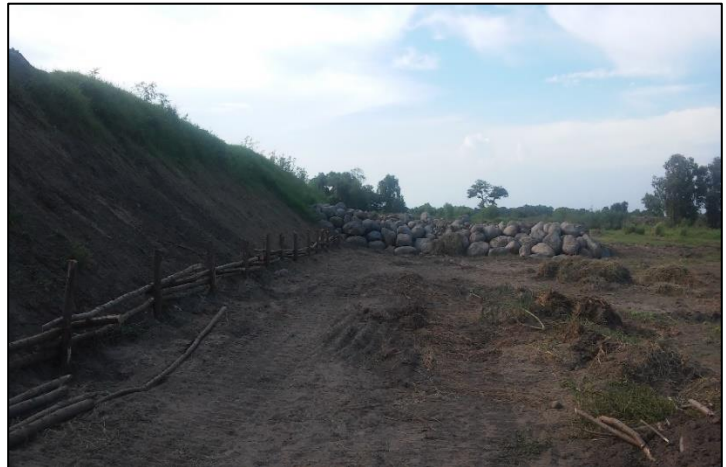
Elementos constructivos longitudinales con uno de sus extremos unido a la ribera, colocados a lo largo de una sección del río. Permiten proteger la ribera de los efectos erosivos y desgaste por impacto, también influye en disminuir la velocidad y fuerza de la corriente y el redireccionamiento de la misma.

Fotografía 12 Borda con posteo y espigón de rocas

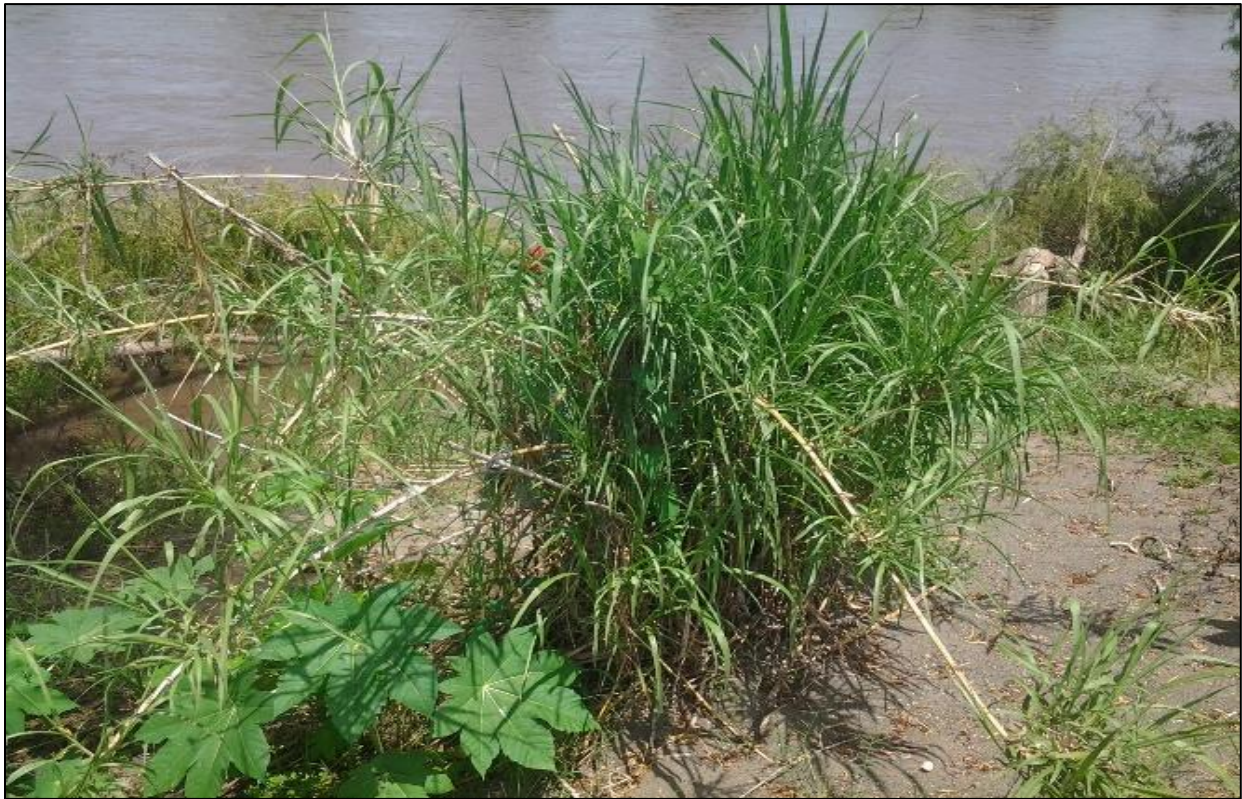
Fotografía 13 Selección de material vegetal para la implementación del revestimiento vegetal

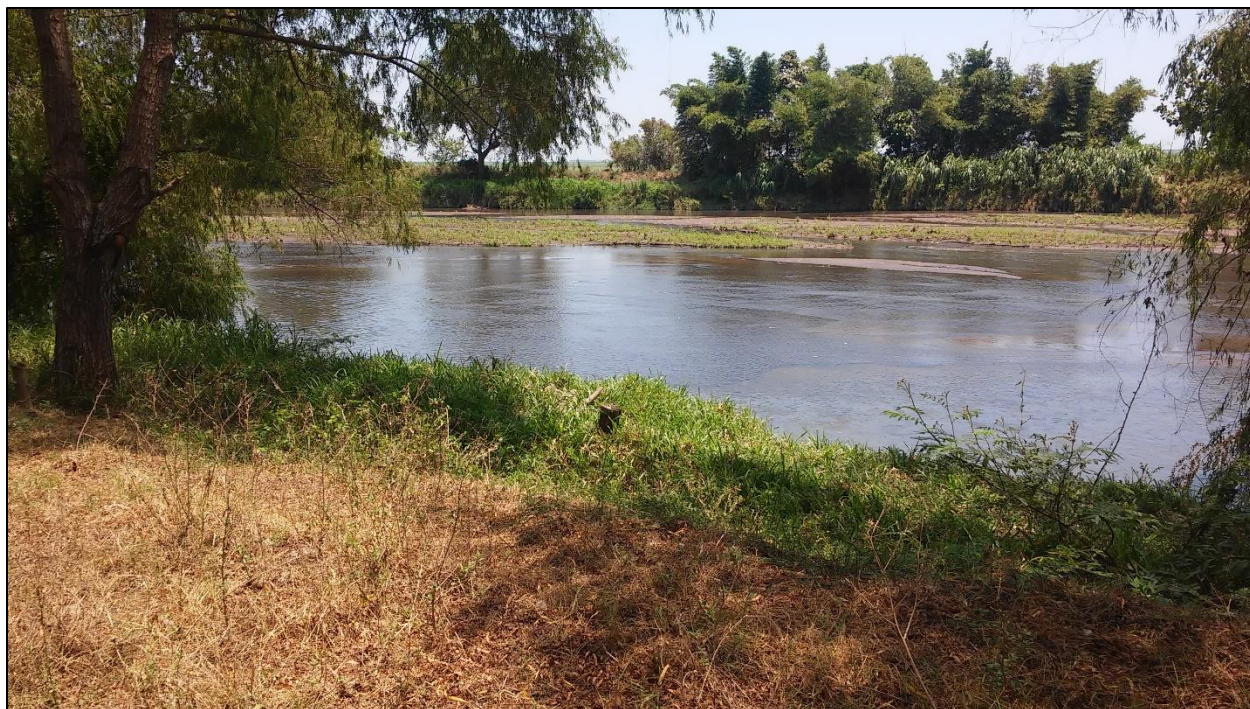
Fotografía 14 Mantenimiento de talud realizando buenas prácticas de manejo del material vegetal evitando el exceso crecimiento

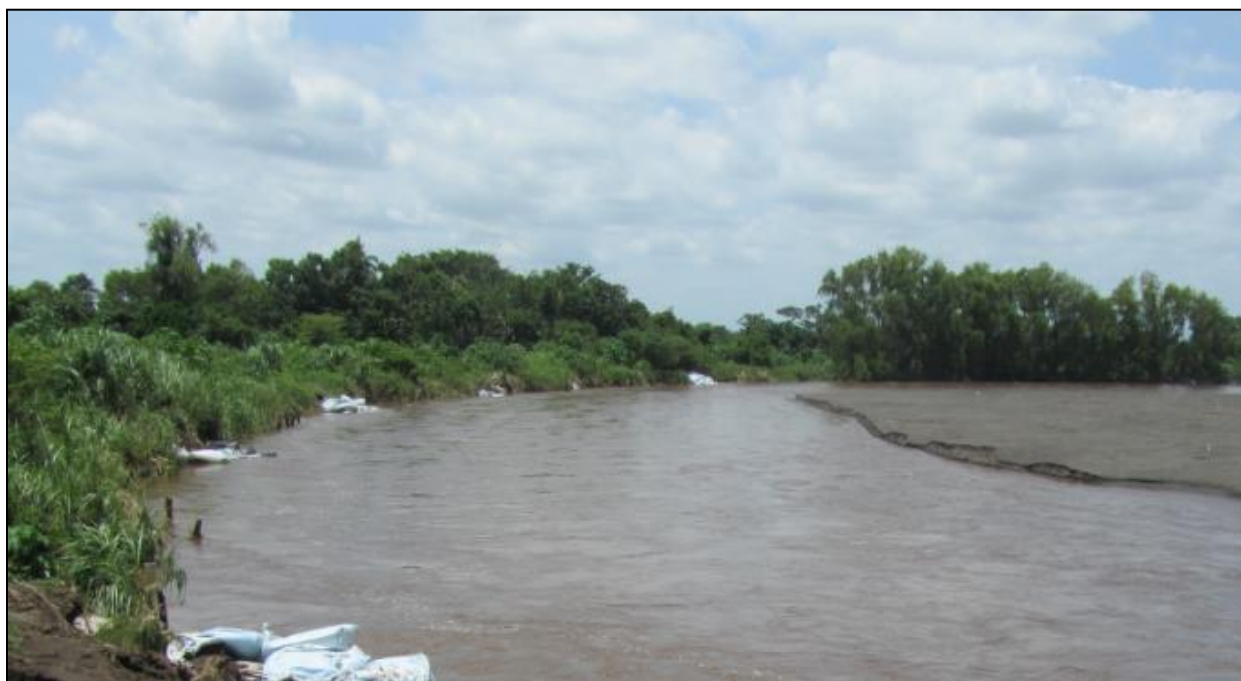
Fotografía 15 Panorámica de talud cubierta con material vegetal luego de su establecimiento

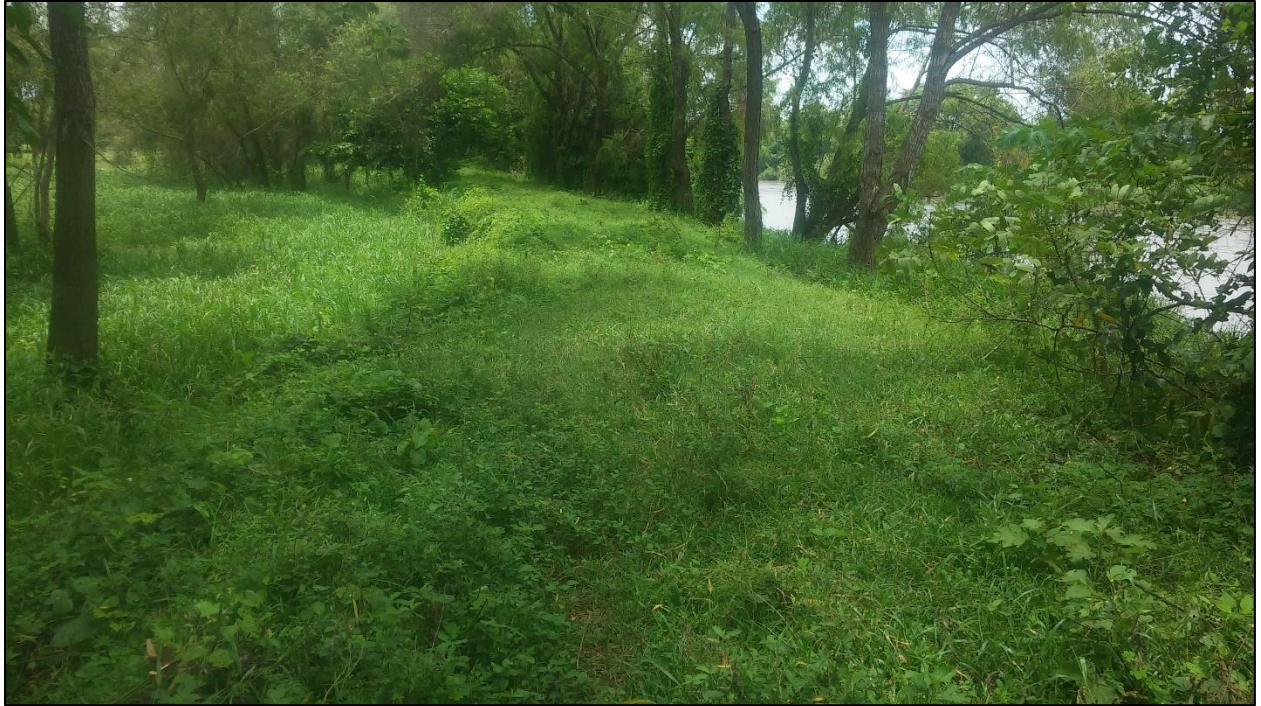
Fotografía 16 Corona de talud cubierta con material vegetal por medio de propagación natural

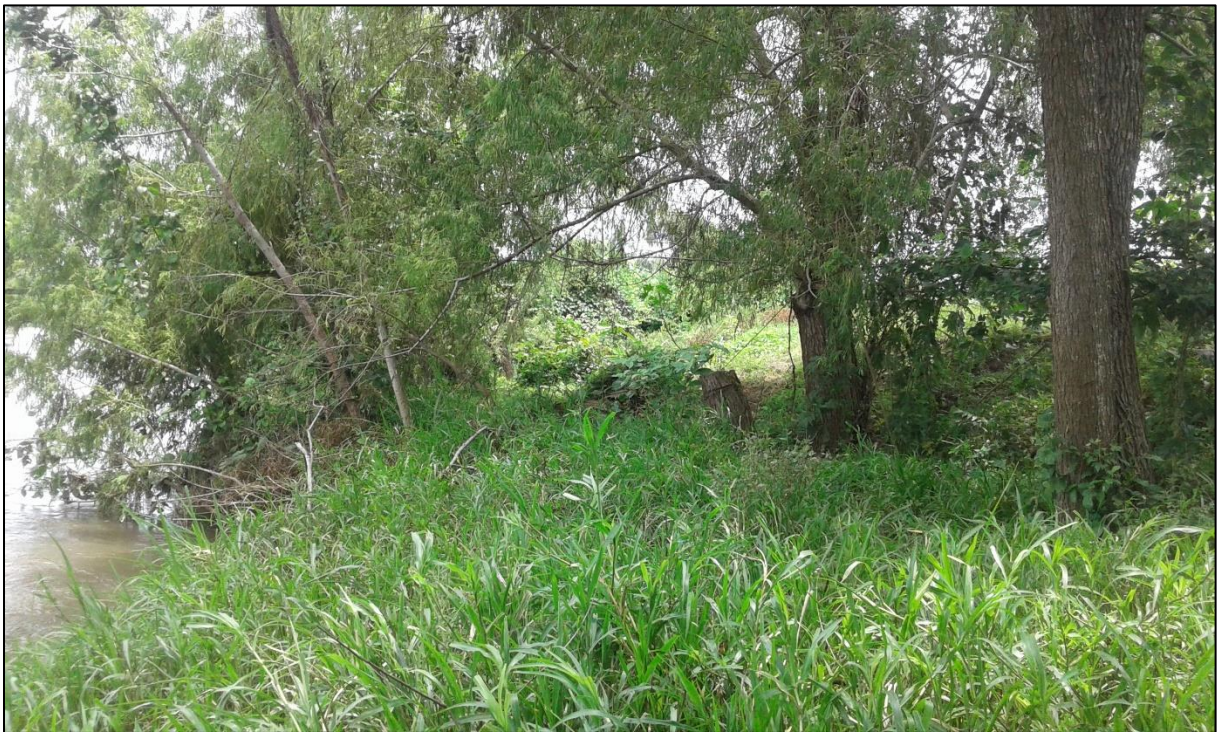
Fotografía 17 Cubierta vegetal natural en talud de borda

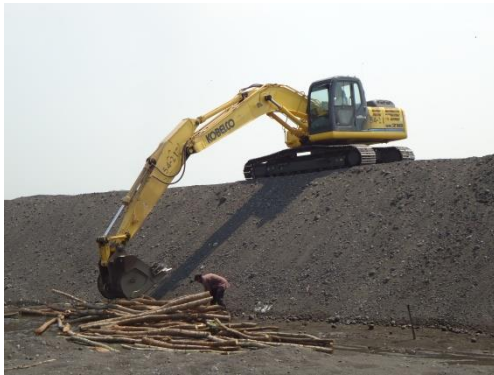
Fotografía 21 Perfilado de la borda

En este proyecto de tipo experimental la técnica constructiva básica utilizada fue el posteo vertical y horizontal para el tramo 1, se utilizó inicialmente bambú (material que se tenía a disposición en ese momento) con una separación de 1 metro, adicionando una barrera de sacos rellenos de arena al pie de borda para incrementar la capacidad de absorción del impacto de la corriente y finalizando con postes de diferentes especies de árboles.

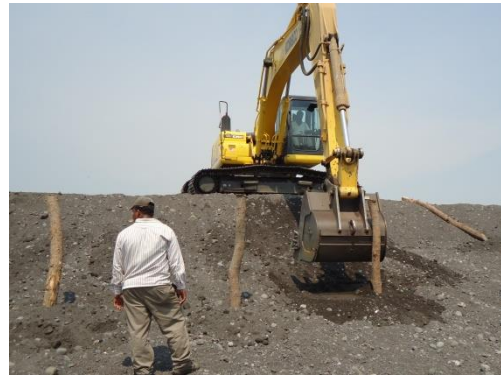
Fotografía 18 Introducción posteo vertical

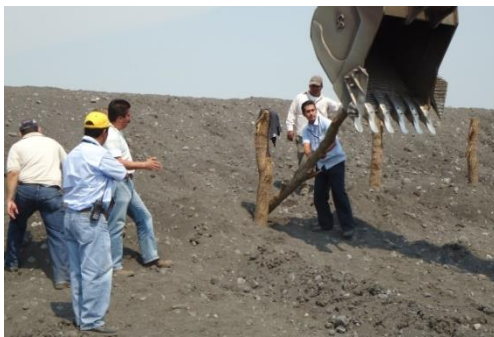
Fotografía 20 Introducción posteo horizontal

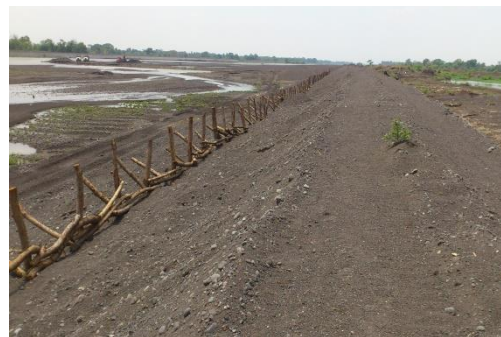
Fotografía 19 Posteo finalizado en la borda

Esta medida adicional brinda mayor estabilidad al talud, el bambú, aunque es una especie que posee características de flexibilidad eficientes, posee una vida útil en comparación con otras especies bajo condiciones no controladas de ambiente, sobre todo a la pudrición por el efecto de la humedad. A dos meses y medio la ejecución del dique, esta sección había soportado 6 crecidas del río Achíguate de moderadas a fuertes, tres secciones de la borda presentaron boquetes de 8 a 10 metros de ancho por el

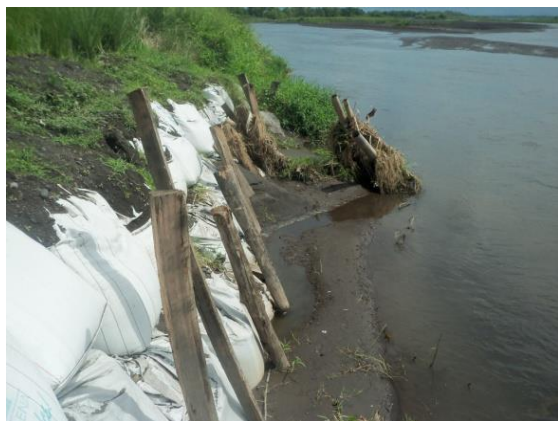
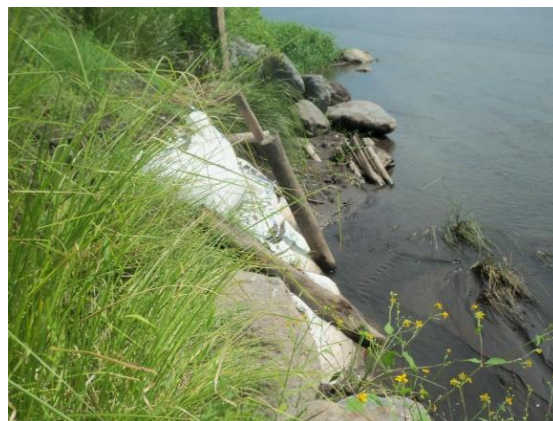
desgaste sufrido por el impacto de la corriente, lo que provocó socavamiento en el perfil frontal de la borda pero no afectó o agrietó toda esa sección.

Fotografía 22 y Fotografía 23 Desempeño de la barrera de postes al impacto de la corriente

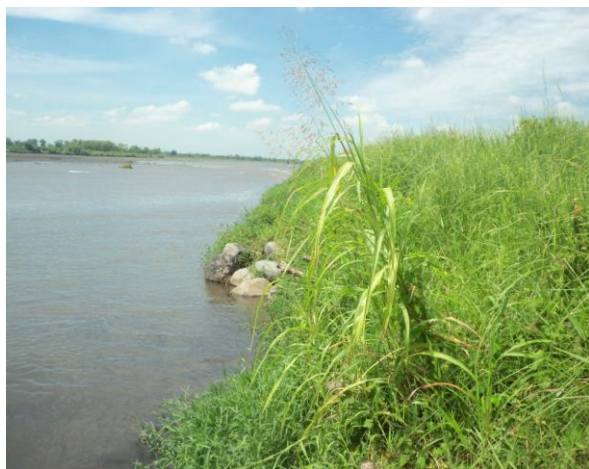
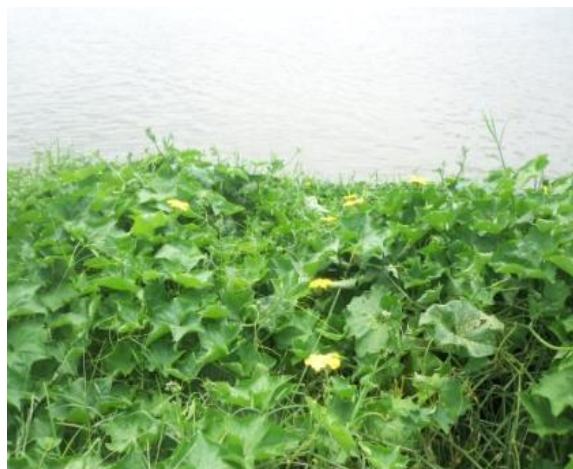
La propagación de vegetación nativa fue eficiente, logrando cubrir la totalidad del dique en el tramo 1, sobre todo el zacatón y el ayote de caballo es una variedad que se ha adaptado en la borda de manera natural.

Fotografía 24 y Fotografía 25 Propagación natural de vegetación nativa

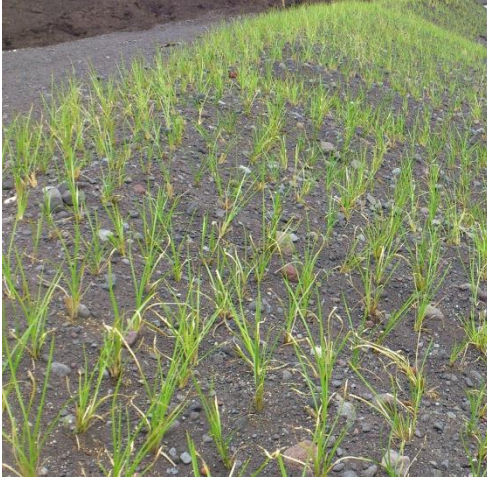
El tramo 2, se dio un recubrimiento del talud con vetiver, esto con la finalidad de darle estabilidad al material arenoso (cuerpo del dique) por medio de la acción radicular de la planta, la técnica de siembra fue a tres bolillo con una separación entre pilón de 0.25 metros. Debido a las características del vetiver el nivel de sobrevivencia fue alto, creando una cubierta vegetal densa a lo largo del talud.

Fotografía 26 Introducción de vetiver en tramo 2 de Bocatoma

El vetiver se sembró a tres bolillo puesto que es la técnica más idónea para este tipo de proyectos puesto que reduce la formación de cárcavas y el deterioro del talud por desgaste.

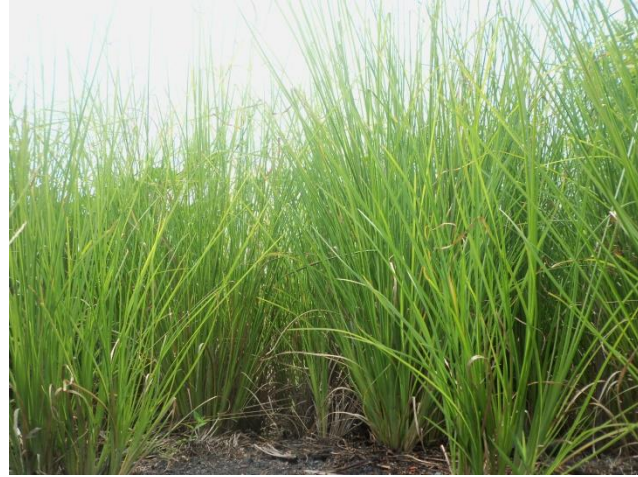
Fotografía 27 Desarrollo de vetiver en tramo 2 de Bocatoma

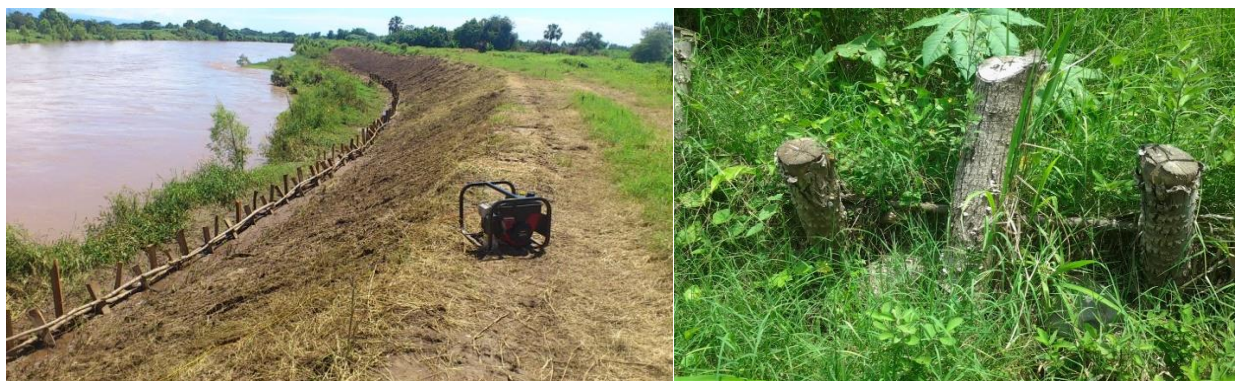
La técnica utilizada fue de posteo y enramado de sauce, adicional a esto una sección fue seleccionada para sustituir el enramado por vetiver, la distancia entre postes verticales fue de 1 metro en el punto de mayor impacto de la corriente, con doble refuerzo de laceros, para brindarle mayor estabilidad y rigidez al pie y talud del dique, teniendo finalmente en la sección de conducción del río una separación de 2 metros en cada poste.

Fotografía 30 Perfil de borda en Aldea Las Pozas Fotografía 31 Detalle de técnica de posteo

en Aldea Las Pozas

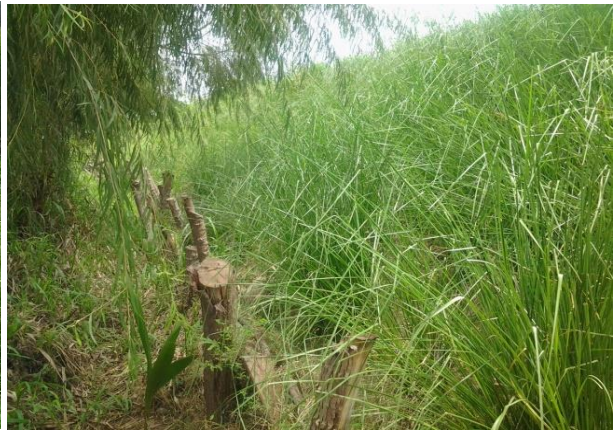
Fotografía 33 Perfil de borda con vetiver

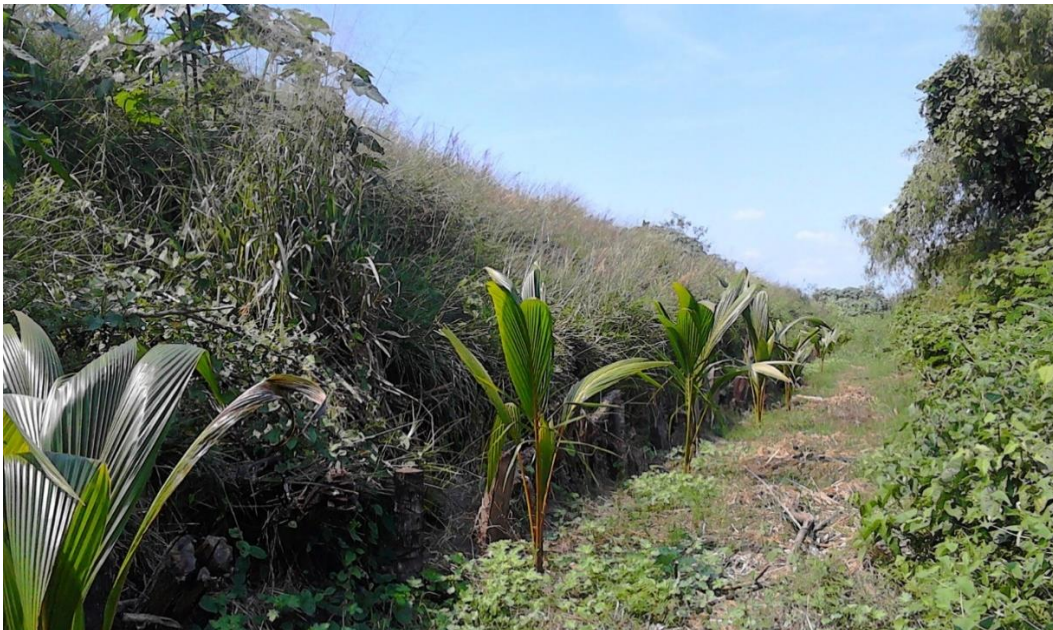
En la parte posterior del dique se sembraron 350 árboles de diferentes tipos de especies con la finalidad de formar un bosque de ribera y poder replicar el corredor biológico de aldea Santa Odilia, debido a la falta de mantenimiento las especies no tuvieron el grado de supervivencia esperado y las plantas invasoras limitaron el crecimiento de los árboles. En la parte frontal del dique algunos vecinos sembraron palmeras, esta acción vino a favorecer al dique dándole mayor estabilidad y mejores condiciones paisajísticas.

Fotografía 34 Panorámica de talud con técnica de posteo y enramado de sauce

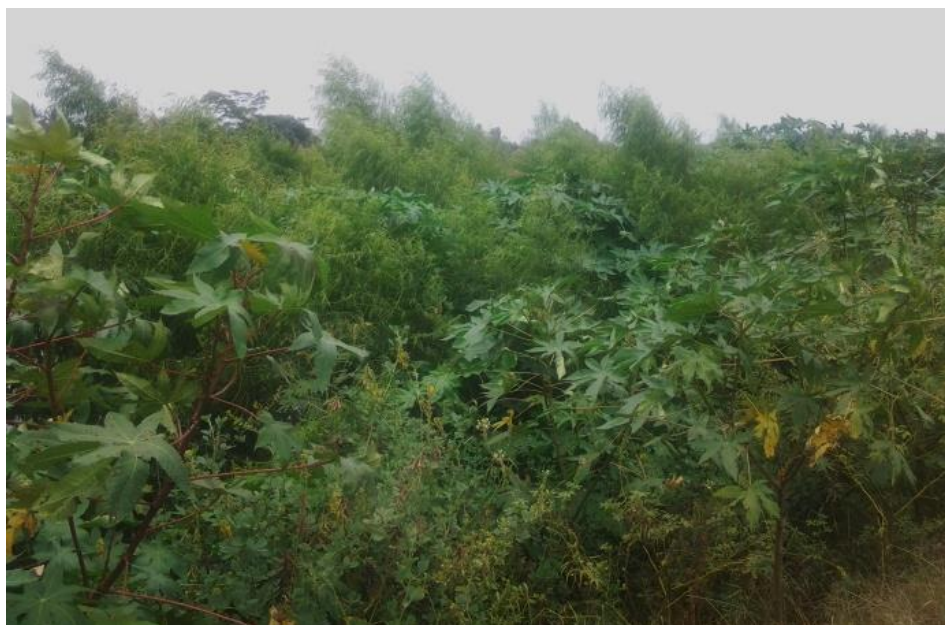
Uno de los aspectos necesarios para mejorar el desempeño de los diques con técnica de bioingeniería, es el mantenimiento periódico, nueve meses después de su implementación, se realizó en el dique Las Pozas un desramado en el sauce del talud, esto para frenar su rápido crecimiento y evitar que pudiera existir un volteo provocado por el peso del árbol, también se retiró la maleza que afectan el crecimiento del vetiver.

Los resultados obtenidos después del mantenimiento permitieron el óptimo desempeño de las especies utilizadas en el recubrimiento de talud, el rebrote del sauce fue notorio y el vetiver tuvo un grado de crecimiento adecuado alcanzando una altura de 1.80 en algunos puntos, en general se logró un aumento significativo de la vegetación.

Fotografía 35 Aumento de la vegetación, resultado del mantenimiento del dique

El dique logro su consolidación y el análisis de las condiciones del río y la dinámica de la corriente permitió diseñar de manera eficiente la disposición y separación de los postes, el vetiver a tres bolillo formo terrazas de retención debido a que el material que sufrió corrimiento fue atrapado por la vegetación y por el posteo.

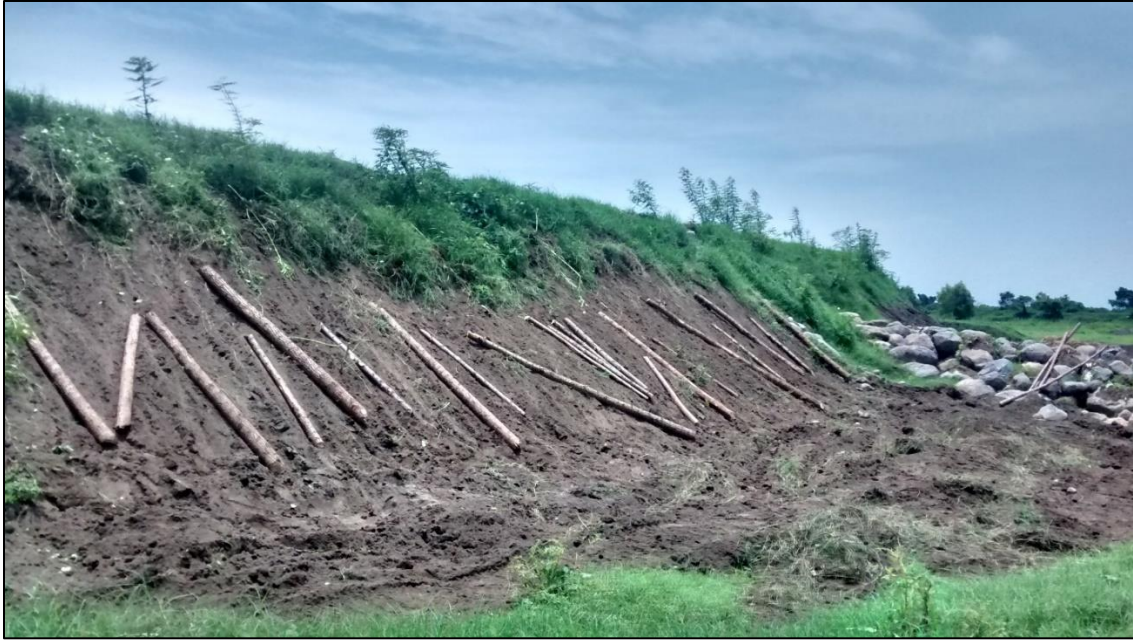
Se utilizaron postes entre 2 y 3 metros de altura y un diámetro entre 0.15 a 0.20 metros, con una profundidad de 2 metros dentro del terreno para los postes verticales y con hileras de postes horizontales anclados con varillas de construcción o con alambre de amarre a los postes verticales.

Fotografía 36 Preparación de los postes de madera para realizar el posteo en talud del tramo 1 Finca El Manantial

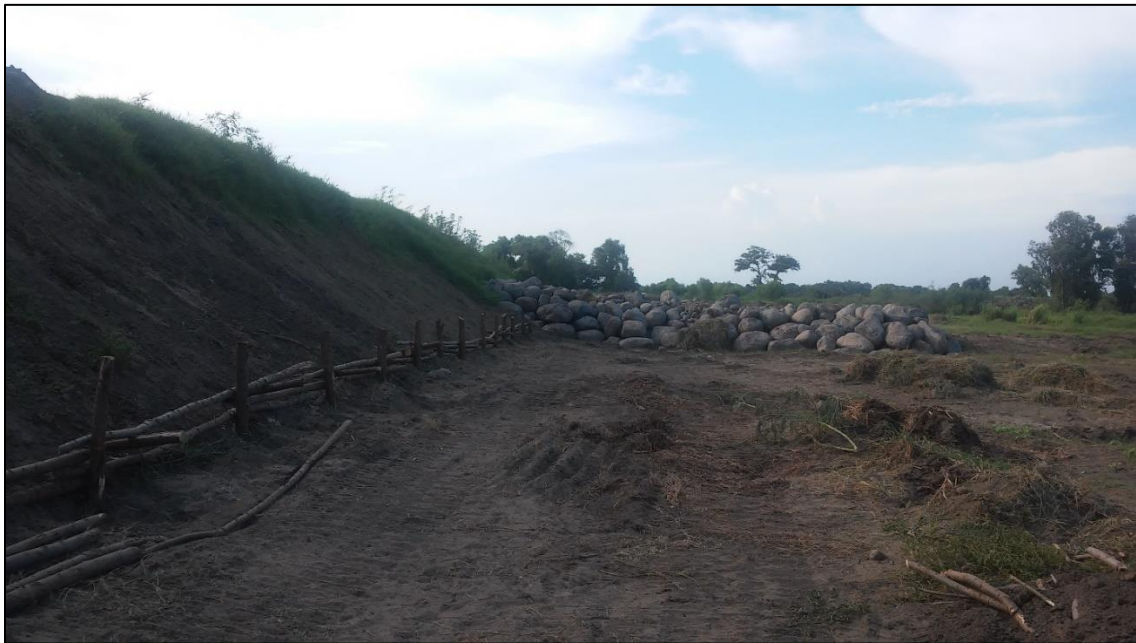
Fotografía 37 Panorámica de la colocación del posteo como fase primordial en la técnica utilizada en tramo 1 de la Finca El Manantial

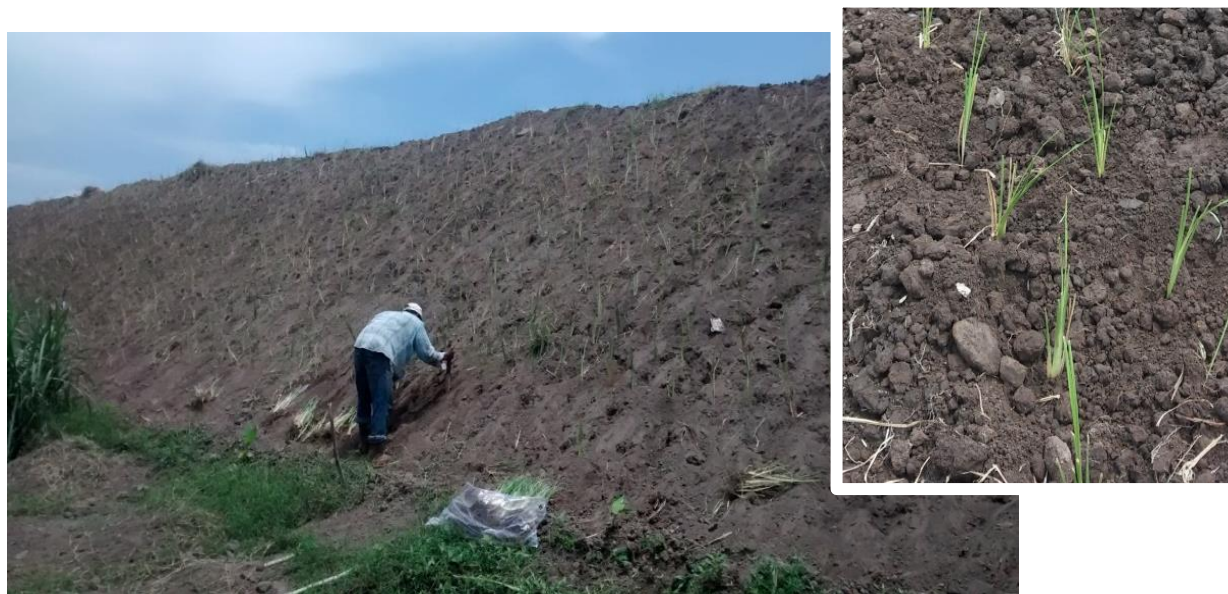
El vetiver se sembró con la técnica recomendada de tipo “Tres bolillo”, en esta disposición cada 3 plantas conforman un triángulo equilátero a una distancia equitativa entre planta. Este tipo de siembra ha demostrado maximizar las características mecánicas y radiculares de la planta, favorece al drenaje del agua de lluvia evitando el corrimiento de material y la formación de cárcavas. Asimismo, contrarresta los efectos del viento al distribuir uniformemente la dirección y evita la erosión.

Fotografía 38 Establecimiento de plántulas de vetiver utilizando la técnica de tresbolillo para mayor estabilidad del talud

Para el revestimiento vegetal de talud se utilizaron 7,500 plantas de vetiver en pilón y 7,500 plantas de vetiver de raíz desnuda. Se pudo identificar que el vetiver utilizado de tipo raíz desnuda mostro un mejor desempeño y adaptabilidad en comparación al tipo pilón.
