**DETERMINACIÓN DE LAS ÁREAS SUSCEPTIBLES A INUNDACIONES DE LA PARTE
BAJA DE LA CUENCA DEL RÍO OCOSITO MEDIANTE MODELACIÓN Y PERCEPCIÓN
COMUNITARIA
DIAGNÓSTICO Y SERVICIOS EN EL INSTITUTO PRIVADO DE INVESTIGACIÓN
SOBRE CAMBIO CLIMÁTICO, GUATEMALA, C.A.**

AMY GUICELA MOLINA ESTRADA

GUATEMALA, OCTUBRE DE 2017

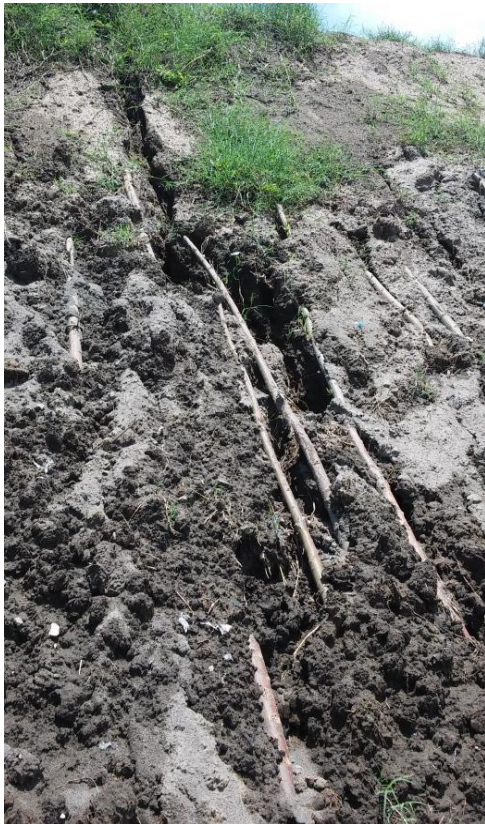
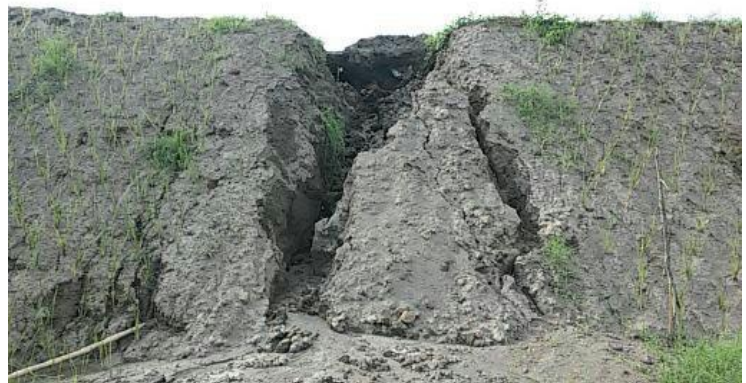
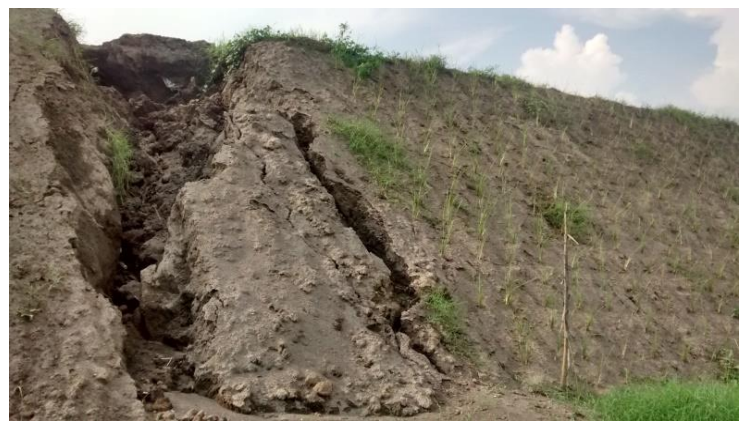
Se logró identificar que muchos de los problemas de erosión están directamente relacionados a las condiciones propias de la zona, por efecto del viento y por la falta de una cubierta vegetal uniforme. La aparición de cárcavas se da por acción de la escorrentía, al no tener un correcto drenaje pluvial la corona del dique el agua de lluvia fluye por gravedad creando surcos que canalizan el agua, además del grado de inclinación del talud.

Fotografía 39, Fotografía 40 y Fotografía 41 Cárcavas y corrimiento de material por escorrentía de lluvia Finca El Manantial
