ESTIMACIÓN DEL NIVEL DE COMPACTACIÓN Y SU RELACIÓN CON LA INFILTRACIÓN EN UN SUELO FRANCO ARENOSO BAJO EL CULTIVO DE LA CAÑA DE AZÚCAR (*Saccharum spp.*), DIAGNÓSTICO Y SERVICIOS EN INGENIO PANTALEÓN LA GOMERA, ESCUINTLA, GUATEMALA, C.A.

Diagnóstico de los sistemas de riego por aspersión semifijos en la región Este de la Corporación Pantaleón-Concepción, Escuintla, Guatemala, C.A.

Estimación del nivel de compactación y su relación con la infiltración en un suelo franco arenoso bajo el cultivo de la caña de azúcar (*Saccharum spp.*), Municipio de La Gomera, Escuintla, Guatemala, C.A.

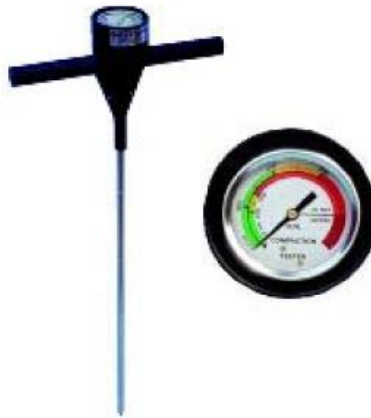
Una capa compactada será mostrada por el indicador aumentando el nivel superior en el rango rojo y luego moviéndose de regreso a la escala después de pasar a través de la capa compactada.

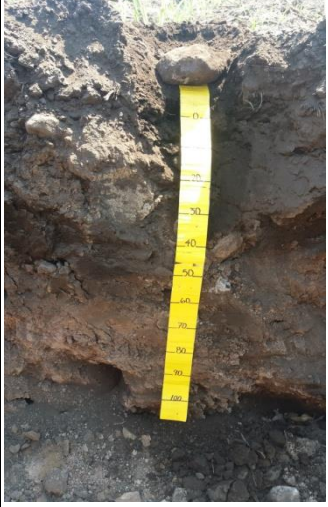
<p>Calicata 1 Finca:Limones Lote:3001 Coordenadas:14.09875 Norte-91.105467 Oeste Tipo de Textura:Franco Arcilloso Descripción:Suelos con horizonte A, B y C, arcilla presente, baja permeabilidad, infiltración media, propensa a compactarse.</p>

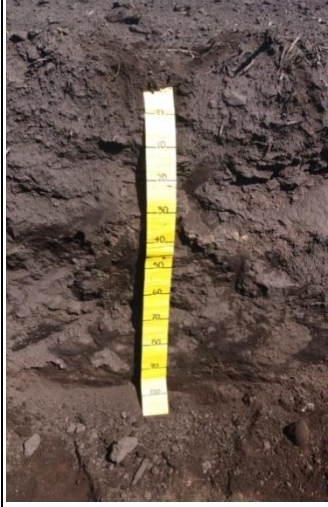
<p>Calicata 2 Finca:Churubusco Lote:1301 Coordenadas:14.28465 Norte-91.08585 Oeste Tipo de Textura:Franco Arenoso Descripción:Suelos con horizonte A y B, muy buenos para la producción, permeable, buena infiltración, baja capacidad para compactar, presencia de materia orgánica.</p>

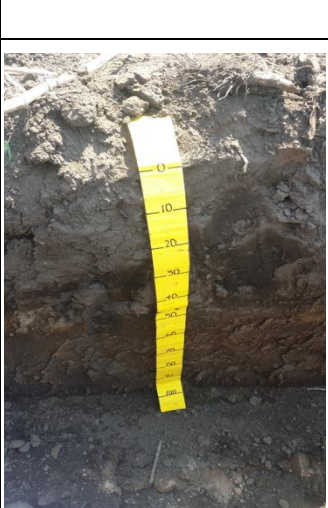
<p>Calicata 3 Finca:Limones Lote:2702 Coordenadas:14.105983 Norte-91.101267 Oeste Tipo de Textura:Arena Franca Descripción:Suelos con horizonte A, B y C, alta permeabilidad, alta infiltración, difícilmente se compacta.</p>

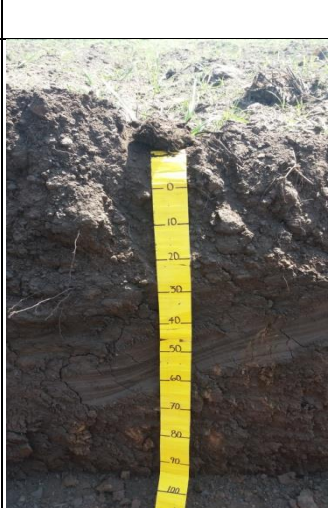
<p>Calicata 4 Finca:Limones Lote:1301 Coordenadas:14.129433 Norte-91.105767 Oeste Tipo de Textura:Franco Descripción:Suelos con horizonte A y B, permeable, buena infiltración, baja compactación.</p>

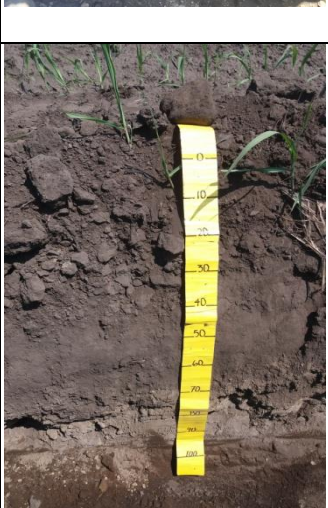
<p>Calicata 5 Finca:Limones Lote:702 Coordenadas:14.129683 Norte-91.1068 Oeste Tipo de Textura:Franco Descripción:Suelos con horizonte A y B, permeable, buena infiltración, baja compactación.</p>

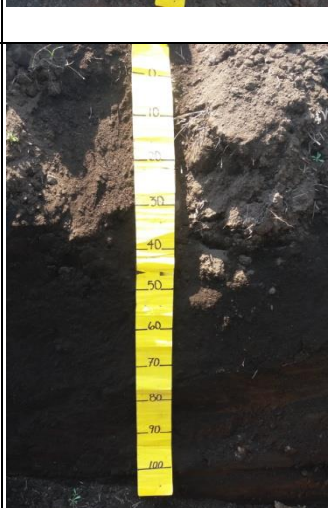
<p>Calicata 6 Finca:Las Pampas Lote:101 Coordenadas:14.14575 Norte-91.117717 Oeste Tipo de Textura:Franco Arenoso Descripción:Suelos con horizonte A y B, muy buenos para la producción, permeable, buena infiltración, baja capacidad para compactar, presencia de materia orgánica.</p>

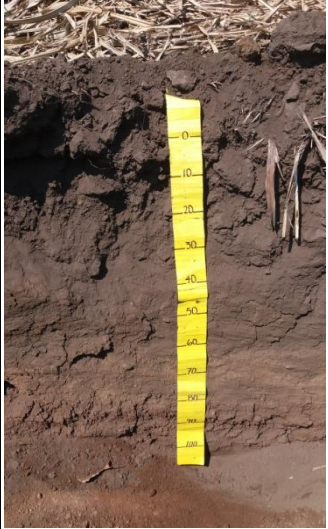
<p>Calicata 7 Finca:Limoncitos Lote:1701 Coordenadas:14.1187 Norte-91.114833 Oeste Tipo de Textura:Franco Arenoso Descripción:Suelos con horizonte A, B y C, muy buenos para la producción, permeable, buena infiltración, baja capacidad para compactar, presencia de materia orgánica.</p>

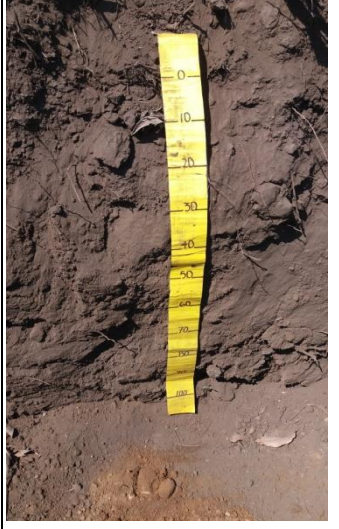
<p>Calicata 8 Finca:Limoncitos Lote:1501 Coordenadas:14.120817 Norte-91.11835 Oeste Tipo de Textura:Franco Descripción:Suelos con horizonte A y B, permeable, buena infiltración, baja compactación.</p>

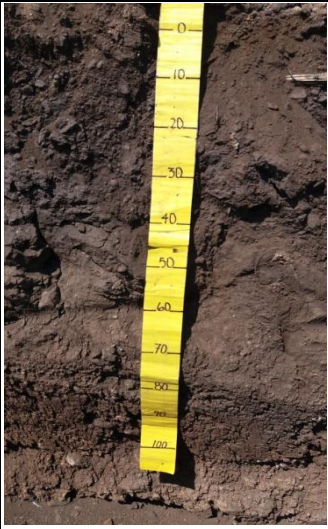
<p>Calicata 9 Finca:La Agrícola Lote:1901 Coordenadas:14.099067 Norte-91.128817 Oeste Tipo de Textura:Franco Descripción:Suelos con horizonte A y B, permeable, buena infiltración, baja compactación.</p>

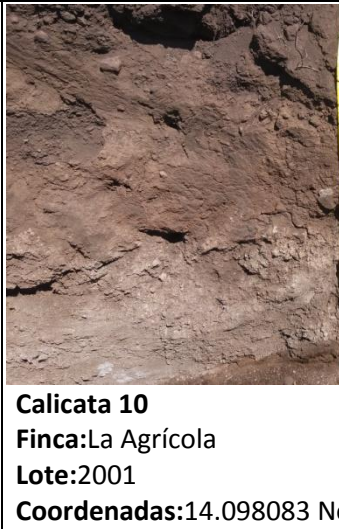
<p>Calicata 10 Finca:La Agrícola Lote:2001 Coordenadas:14.098083 Norte-91.124067 Oeste Tipo de Textura:Arena Franca Descripción:Suelos con horizonte A, permeable, buena infiltración, baja compactación.</p>

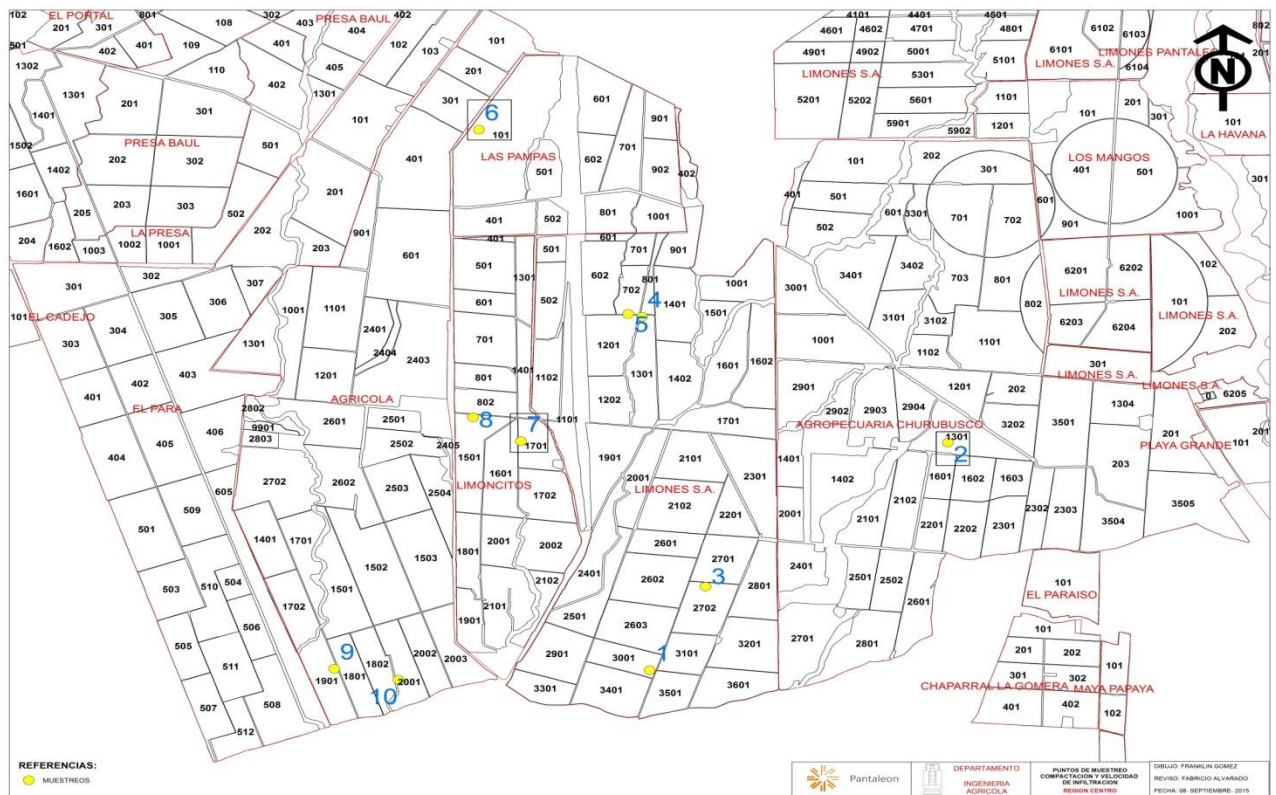
Figura 12 Ubicación geográfica del área y lotes asignados (1, 2, 3, 4, 5, 6, 7, 8, 9 y 10) en donde se realizaron las muestras de suelo para su clasificación textural y puntos muestreados (2, 6 y 7)

El área comprende las fincas: La Agrícola, Churubusco, Limoncitos, Limones y Las Pampas, distribuidas cada una de ellas por lotes, de estos se asignaron 10 lotes los cuales reúnen las características: Cosecha del cultivo de forma mecanizada y Caña soca; de cada lote se seleccionó un punto de muestreo (Figura 12) para conocer la textura del suelo.

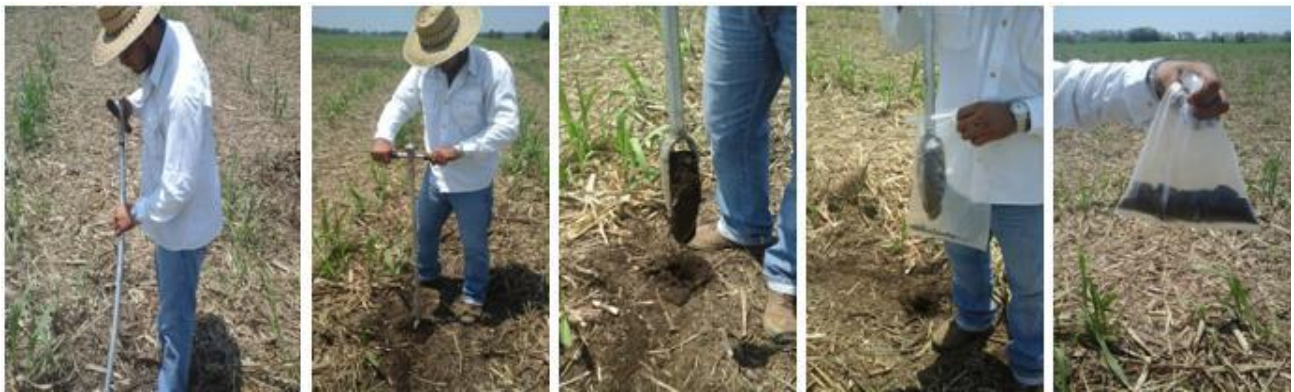
En la figura 13 observamos la manera de cómo se obtuvieron las muestras de suelo con el instrumento llamado barreno, cada muestra fue de 1 kilogramo de suelo. Para conocer cantidad de partículas de arcilla, limo y arena y así clasificar por clase textural.

Figura 13 Metodología para la toma de muestras con barreno para clasificación de clase textural.

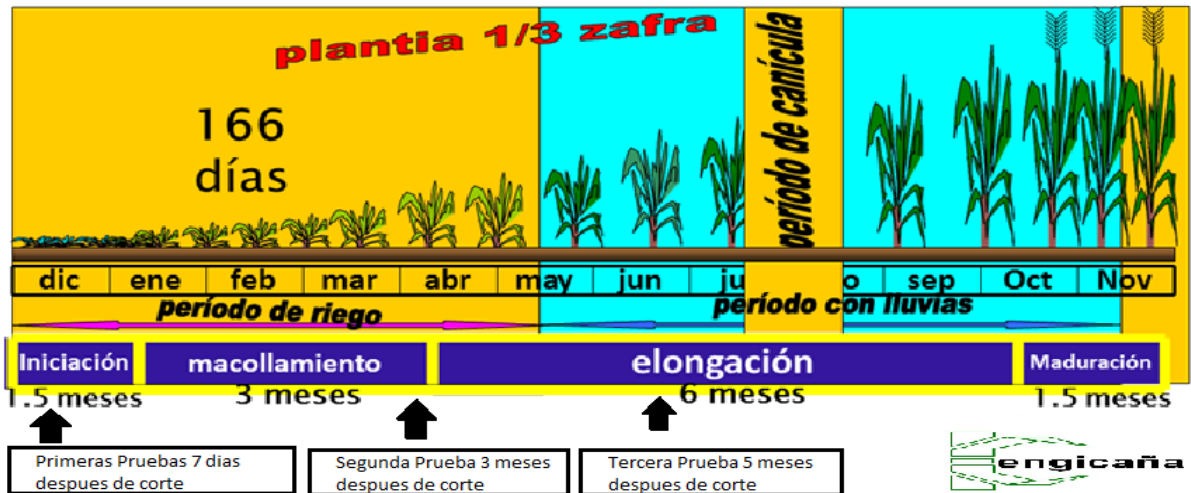
- la primera muestra a los siete días después del corte (Iniciación)
- la segunda tres meses después del corte (Macollamiento)
- la tercera cinco meses después del corte (Elongación)

En la figura 14 se observa las etapas de desarrollo de la caña de azúcar y se indica el tiempo en que se realizó cada una de las pruebas de compactación e infiltración.

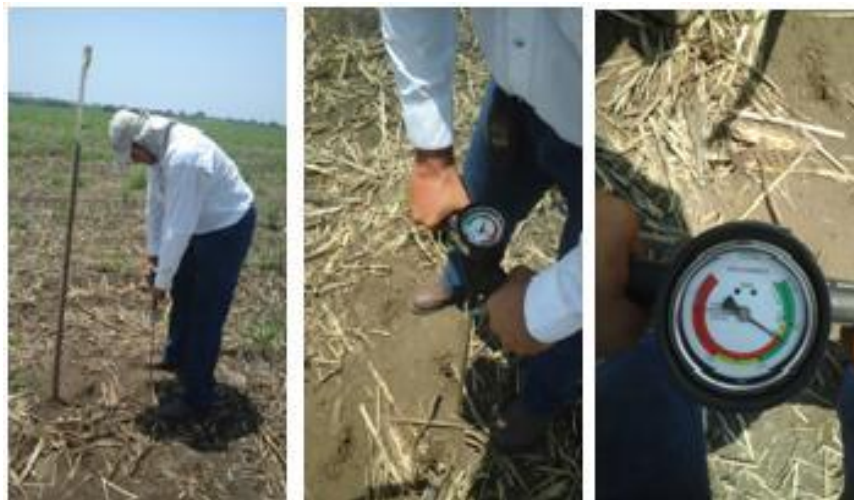
Con el penetrometro se determinó el nivel de compactación del suelo en cada punto de muestro y en cada una de las etapas de desarrollo del cultivo de la caña de azúcar.

Figura 15 Utilización del penetrometro para la determinación del nivel de compactación del suelo.

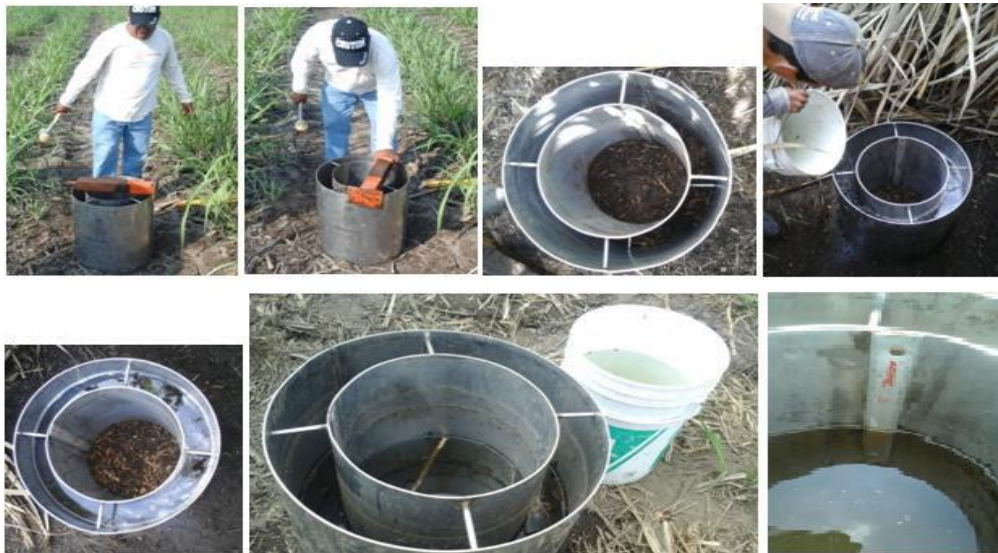
Es uno de los métodos más comunes que se utilizan ya que su resultado es bastante acorde a la realidad, Se compone de dos anillos de aluminio el primero mide 15.75pulg. * 9.84pulg. de diámetro y el segundo mide 15.75pulg. * 15.75pulg. de diámetro.

Figura 16 Metodología para la determinación de la infiltración por el método de infiltrómetro de doble cilindro

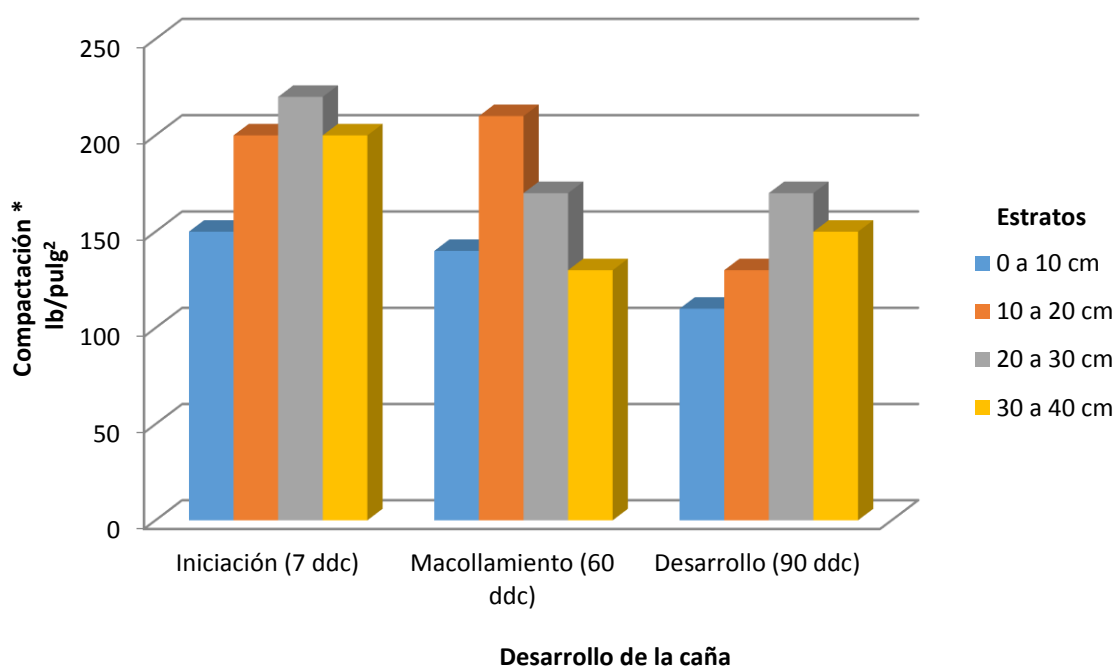
En la figura 17, en suelos de la finca Churrubusco observamos que la compactación disminuye (160lb/pulg^2 a 140lb/pulg^2) según el tiempo de crecimiento de la planta. La compactación se presenta en los primeros tres estratos y en el caso del macollamiento que presenta una capa bastante compactada a los 20cm (200lb/pulg^2).

Figura 17 Comportamiento de la compactación en finca Churrubusco en cada una de las diferentes profundidades por época (ddc: días después del corte). * Unidad de medida dada por el penetrometro

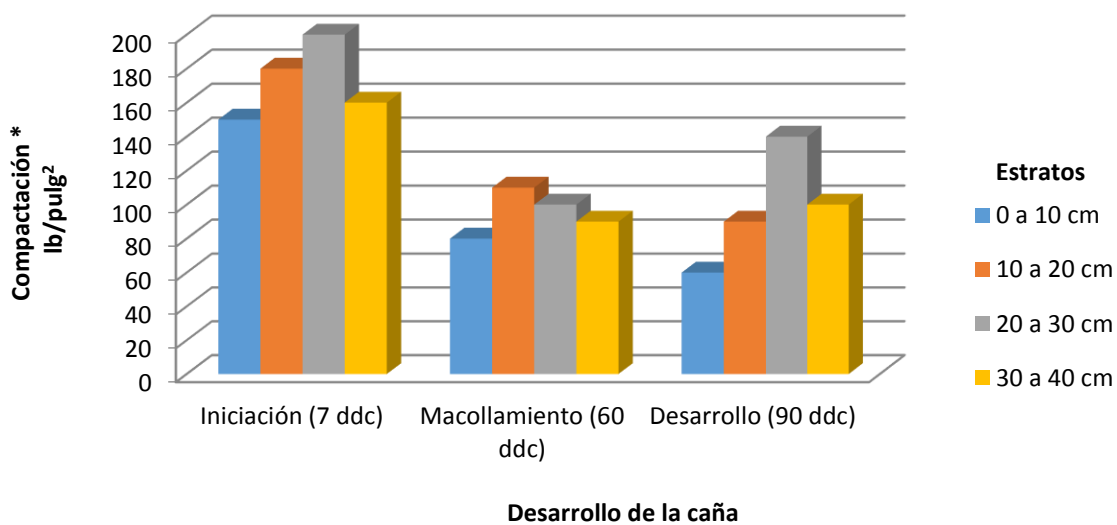
En la figura 19, en suelos de la finca Limoncitos observamos que la compactación disminuye (170lb/pulg^2 a 95lb/pulg^2) según el tiempo de crecimiento de la planta. Se tiene un aumento de la compactación en la iniciación y desarrollo en el estrato 20 a 30 (100 a 200lb/pulg^2) a comparación de los demás estratos.

Figura 19 Comportamiento de la compactación en finca Limoncitos en cada una de las diferentes profundidades por época (ddc: días después del corte). * Unidad de medida dada por el penetrometro

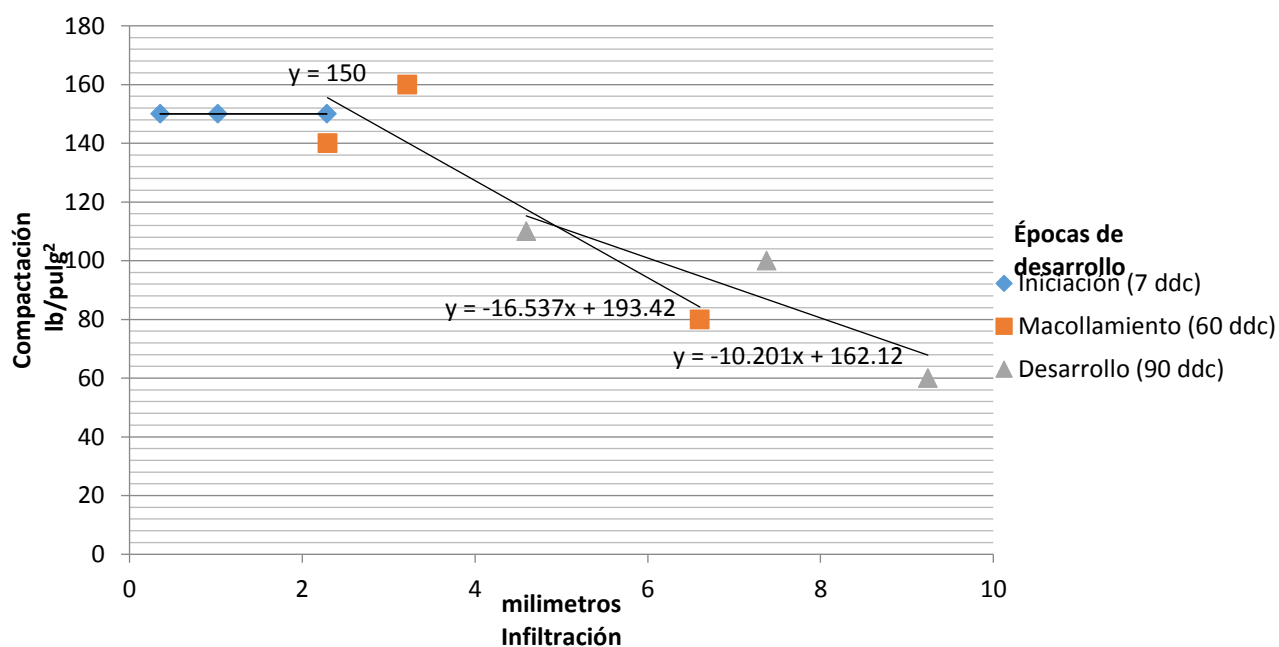
B. Comportamiento de la velocidad de infiltración según la compactación en el estrato 0 a 10

Figura 20 Comportamiento de la velocidad de infiltración según la compactación en el estrato 0 a 10 cm

La velocidad de infiltración se comporta de manera inversa a la compactación entre mayor sea la compactación menor será su infiltración y viceversa.

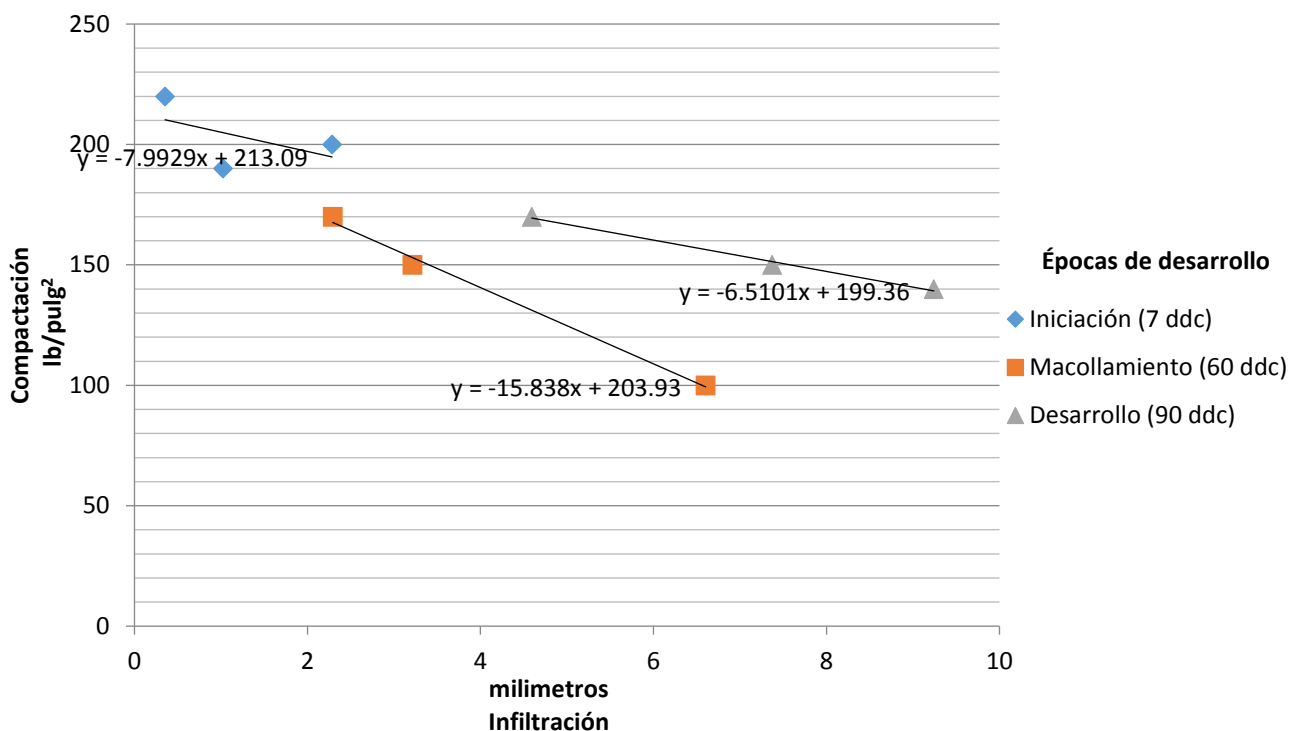
E. Comportamiento de la velocidad de infiltración según sea la compactación de cada una de las fincas en el estrato de 20 a 30 cm de profundidad.

Figura 22 Comportamiento de la velocidad de infiltración según la compactación en el estrato 20 a 30 cm

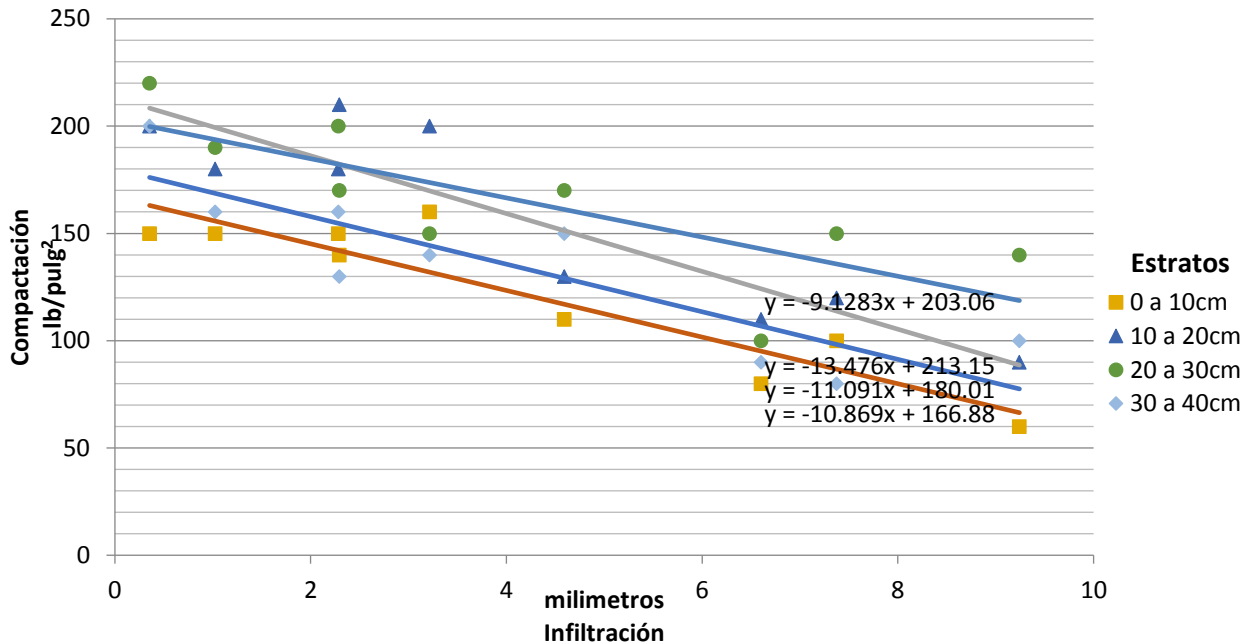
niveles de compactación la velocidad con que el agua se infiltra en el suelo es menor y entre menores sean los valores de compactación la velocidad con que el agua se infiltra en el suelo será mayor, esto lo vemos en que los puntos de estrato son paralelos a la línea de tendencia o línea de regresión.

Figura 24 Comportamiento de la velocidad de infiltración con el grado de compactación en cada uno de los estratos.
