TRABAJO DE GRADUACIÓN

**CARACTERIZACIÓN DE LA CALIDAD DE AGUA DE LOS MANANTIALES CON
FINES DE CONSUMO HUMANO, EN LA UNIDAD DE CONSERVACIÓN FINCA
SAN JOSÉ BUENA VISTA-CONAP, CIUDAD PERONIA, VILLA NUEVA,
GUATEMALA, GUATEMALA, C.A.**

SAMUEL CAMEY CURRUCHICH
GUATEMALA, NOVIEMBRE DE 2018

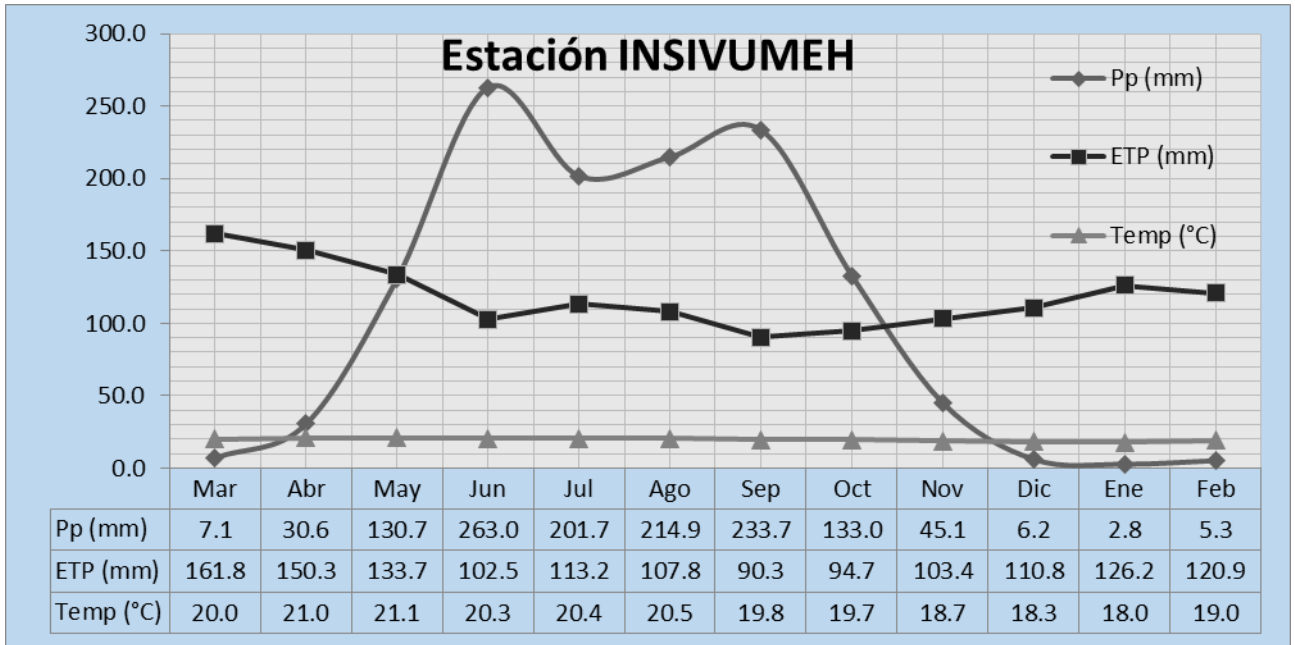
Figura 10. Datos meteorológicos, estación INSIVUMEH.

En los climadiagramas siguientes, presentes en las figuras 10, 11, y 12 de las tres estaciones meteorológicas mencionadas se pueden observar el comportamiento de la temperatura, precipitación y la evapotranspiración en la unidad e conservación finca San José Buena Vista "UCFSJBV-CONAP".

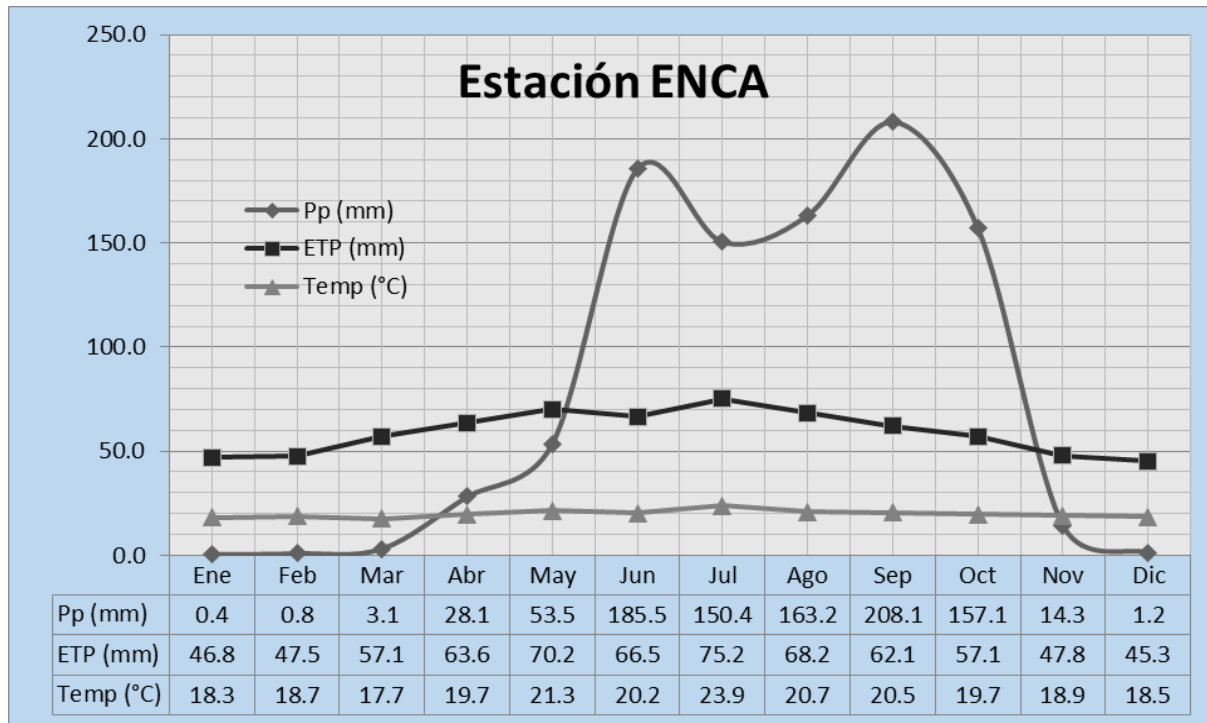
Figura 12. Datos meteorológicos, estación Escuela Nacional Central de Agricultura -ENCA-, año 2008.

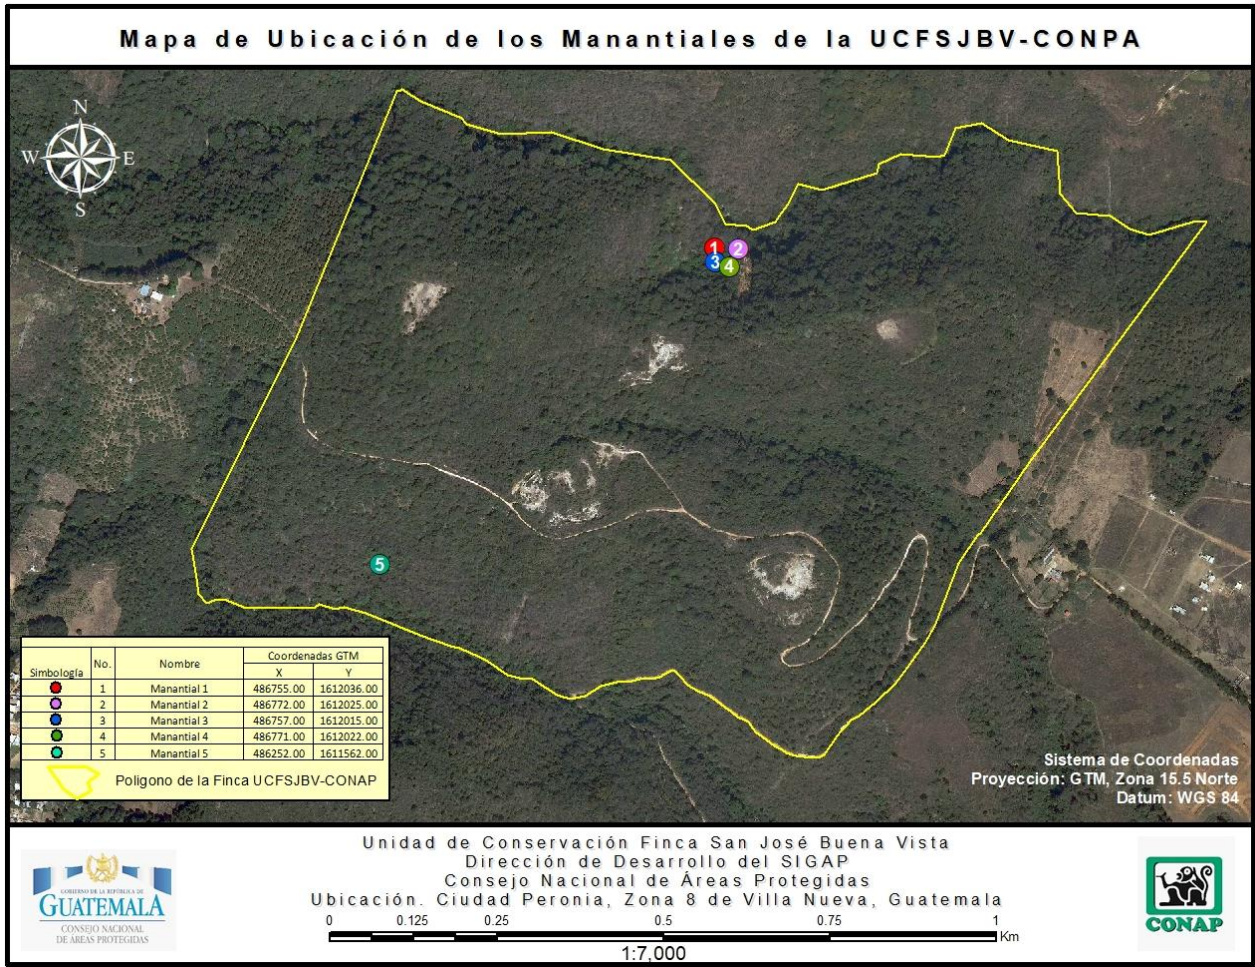
Figura 13. Mapa y coordenadas de los cinco manantiales dentro de la "UCFSJBV-CONPA".

En las figuras 13 y 14 se puede observar la ubicación geográfica de los 5 manantiales y de las aguas residuales.

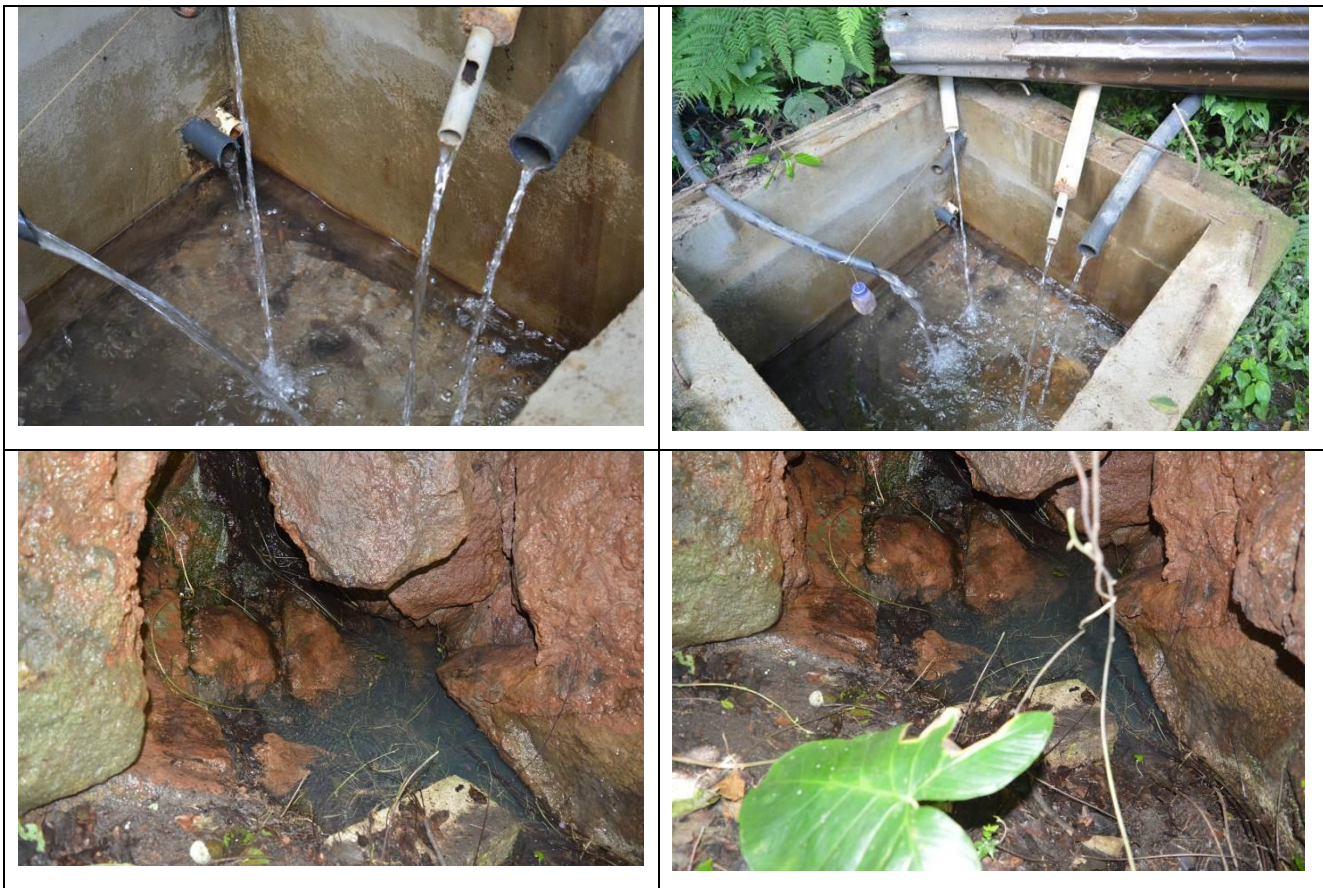
Figura 15. Fotografías de los cinco manantiales en la “UCFSJBV-CONAP”

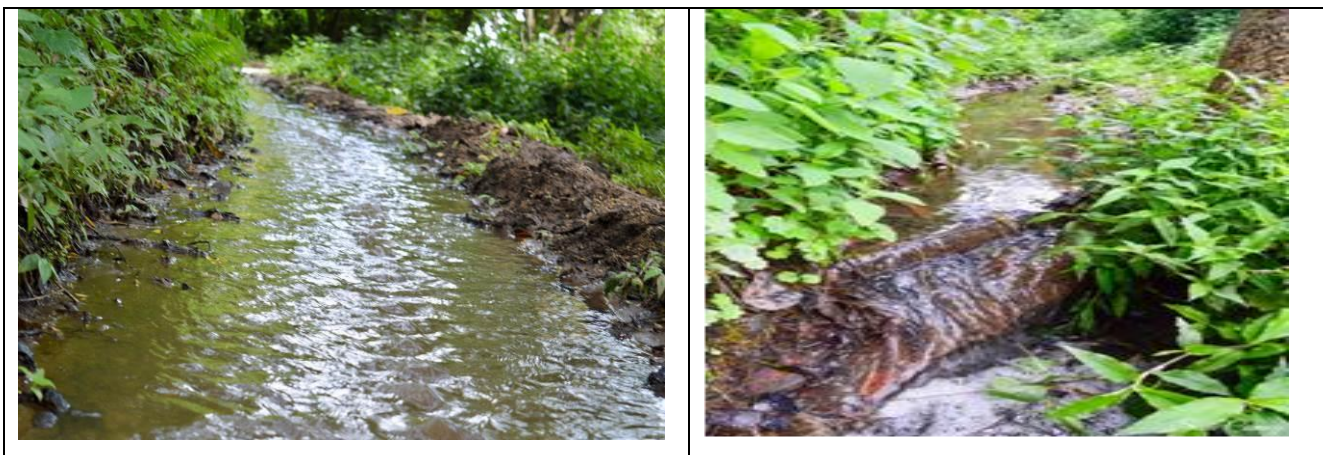
Figura 16. Fotografías de las aguas residuales en la “UCFSJBV-CONAP”.

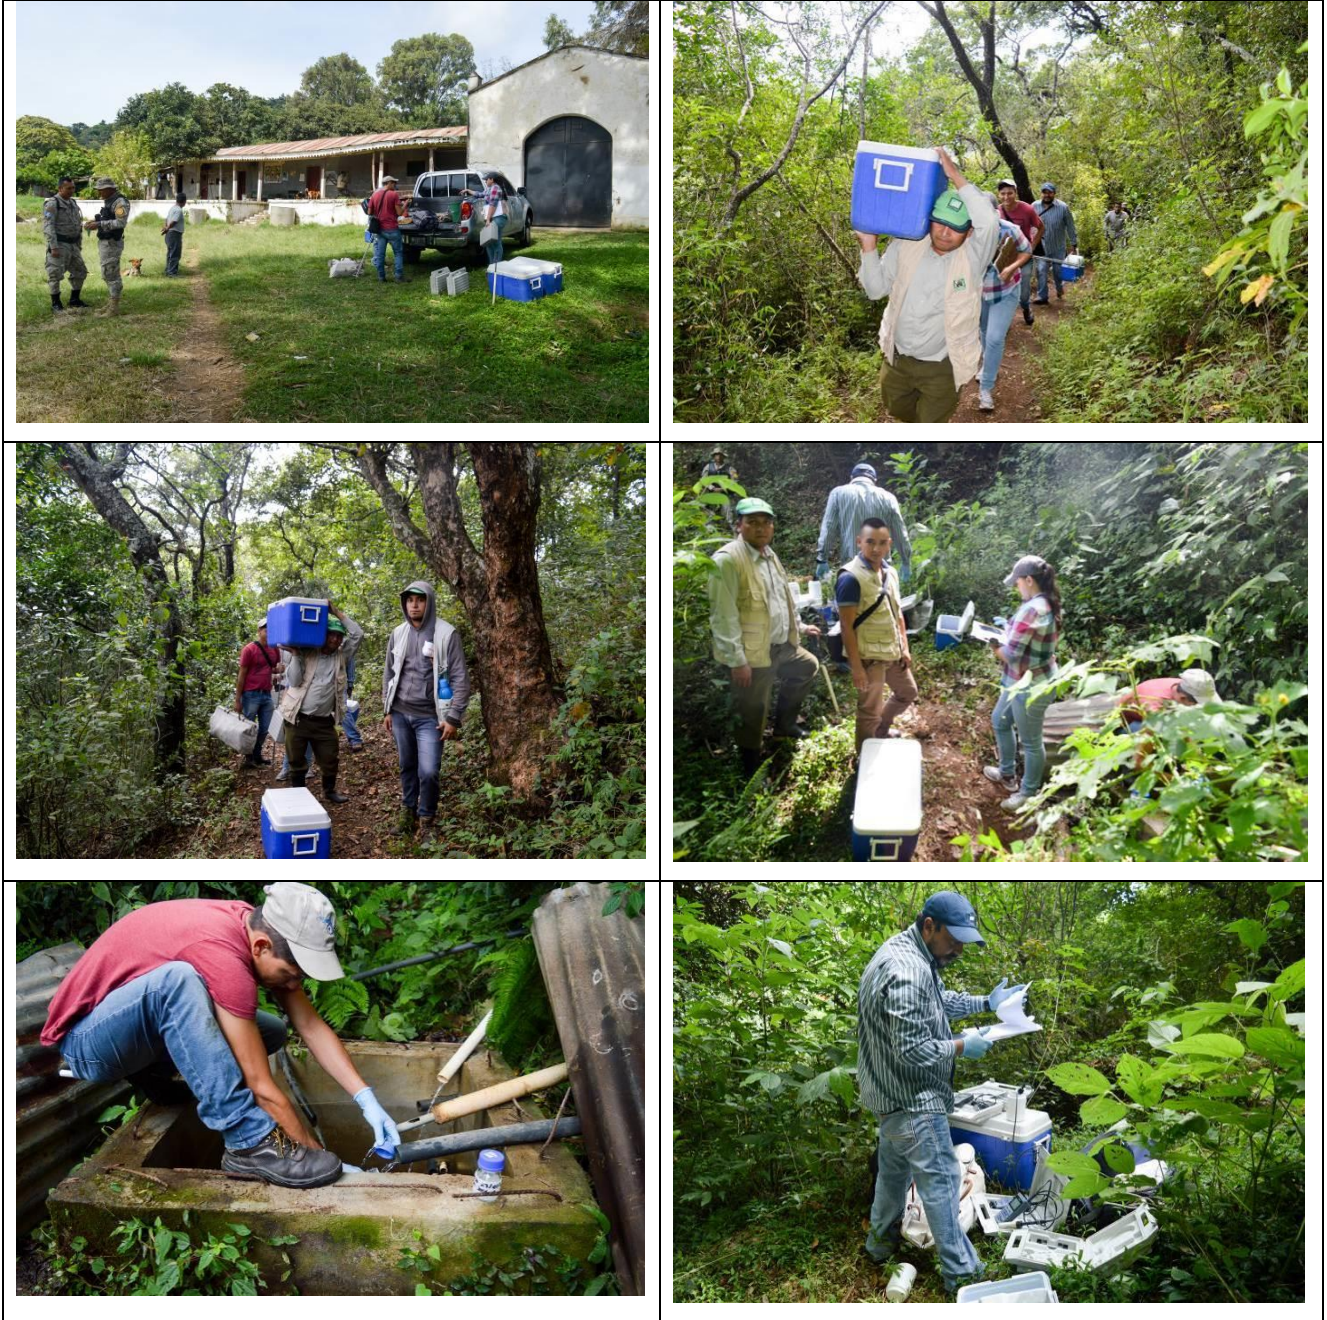
Figura 17. Fotografías de la toma de la muestra de los cinco manantiales en la “UCFSJBV-CONAP”.

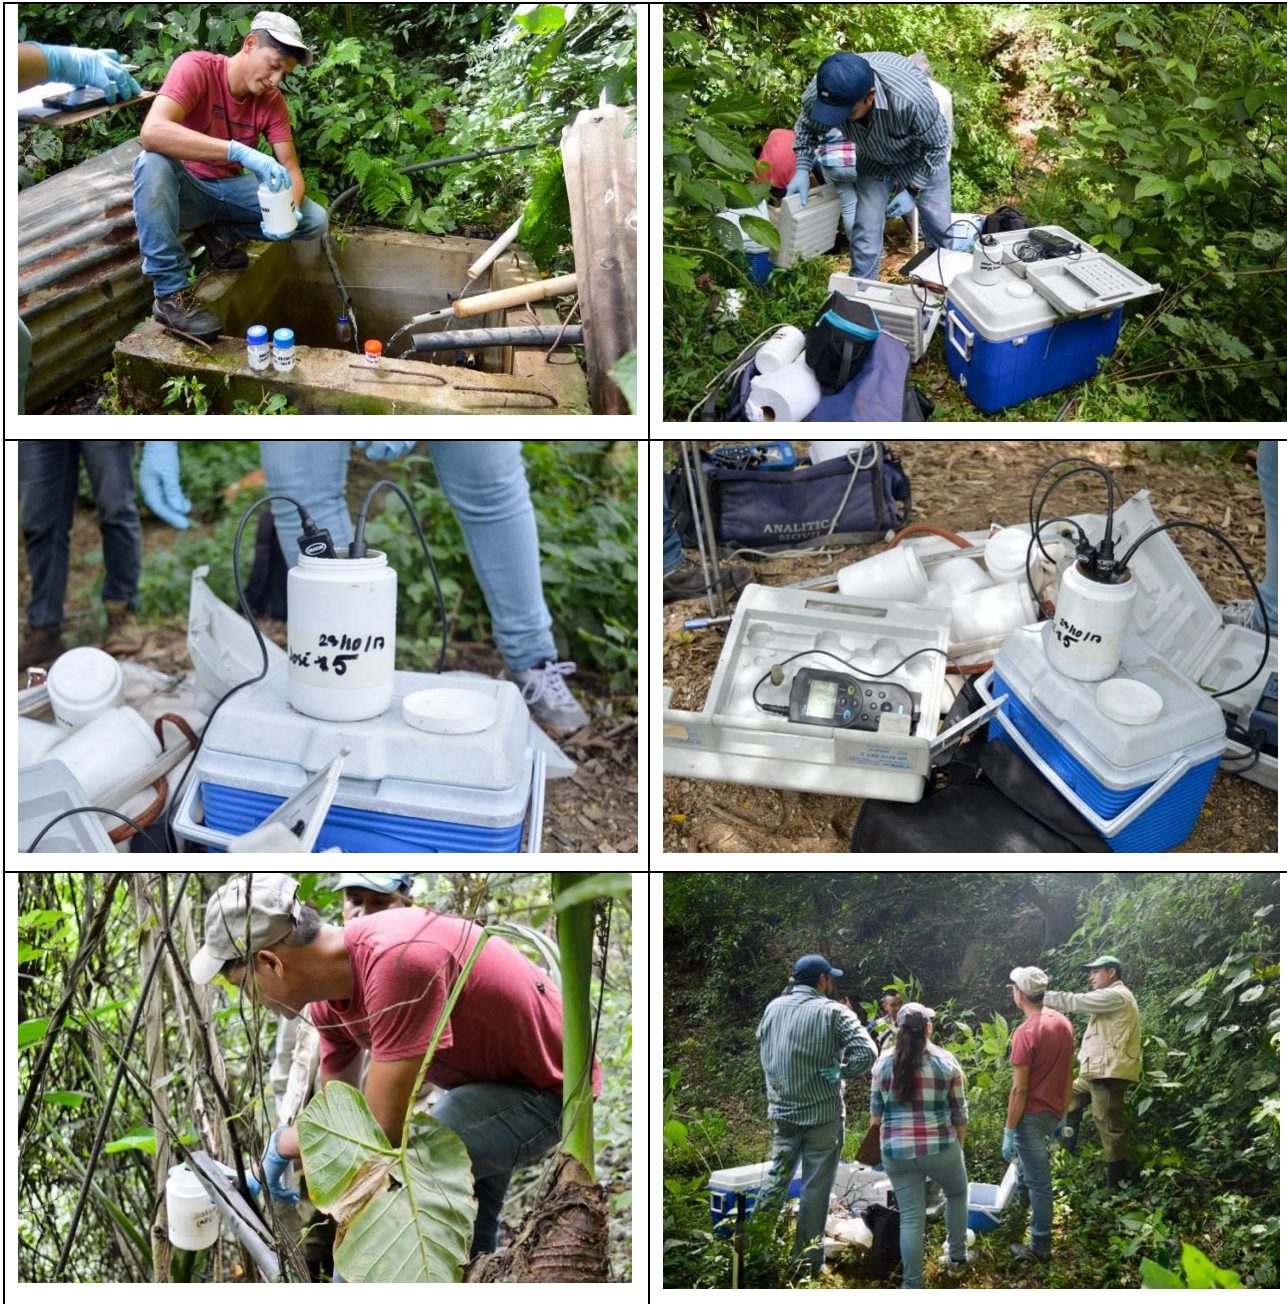
Figura 18. Fotografías de la toma de la muestra de los cinco manantiales en la “UCFSJBV-CONAP”.
