GUATEMALA, JULIO DE 2018

TRABAJO DE GRADUACIÓN

**CARACTERIZACIÓN DE LOS MANANTIALES UBICADOS EN EL ÁREA  
PROTEGIDA CERRO ALUX Y SUS ADYACENCIAS EN EL MUNICIPIO  
DE MIXCO, DEPARTAMENTO DE GUATEMALA, C.A.**

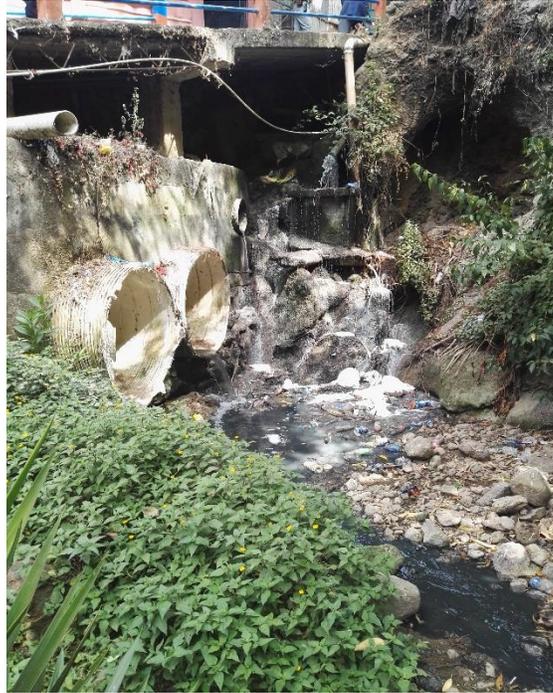
Figura 2. Descarga de aguas residuales al río Naranjito, zona 6 de Mixco.

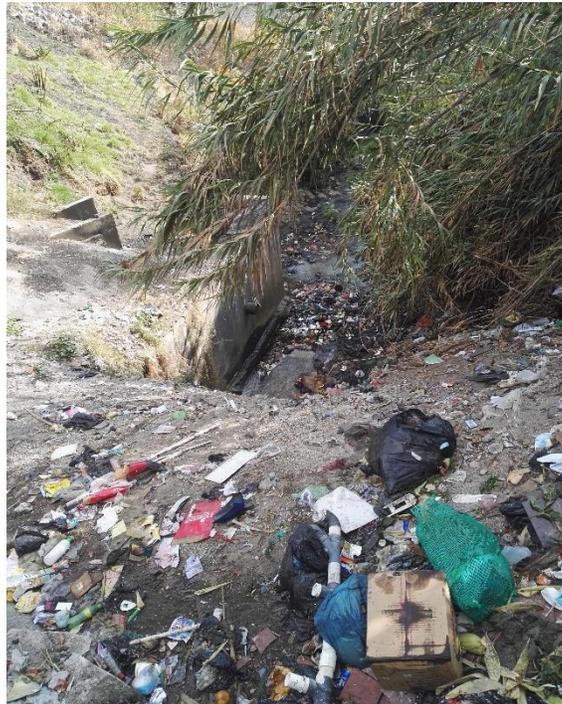
Figura 3. Desechos sólidos en la parte alta del río Salayá, zona 6 de Mixco.

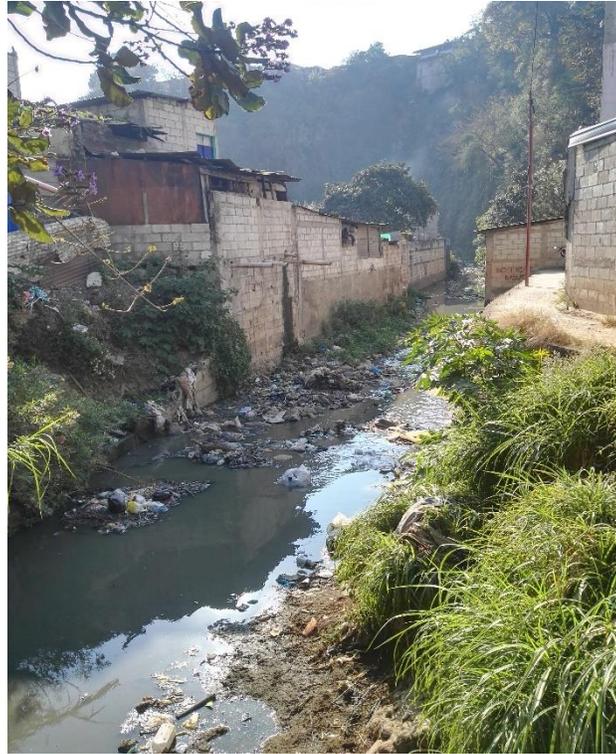
Figura 4. Descargas de aguas residuales domiciliarias al rio Salayá.

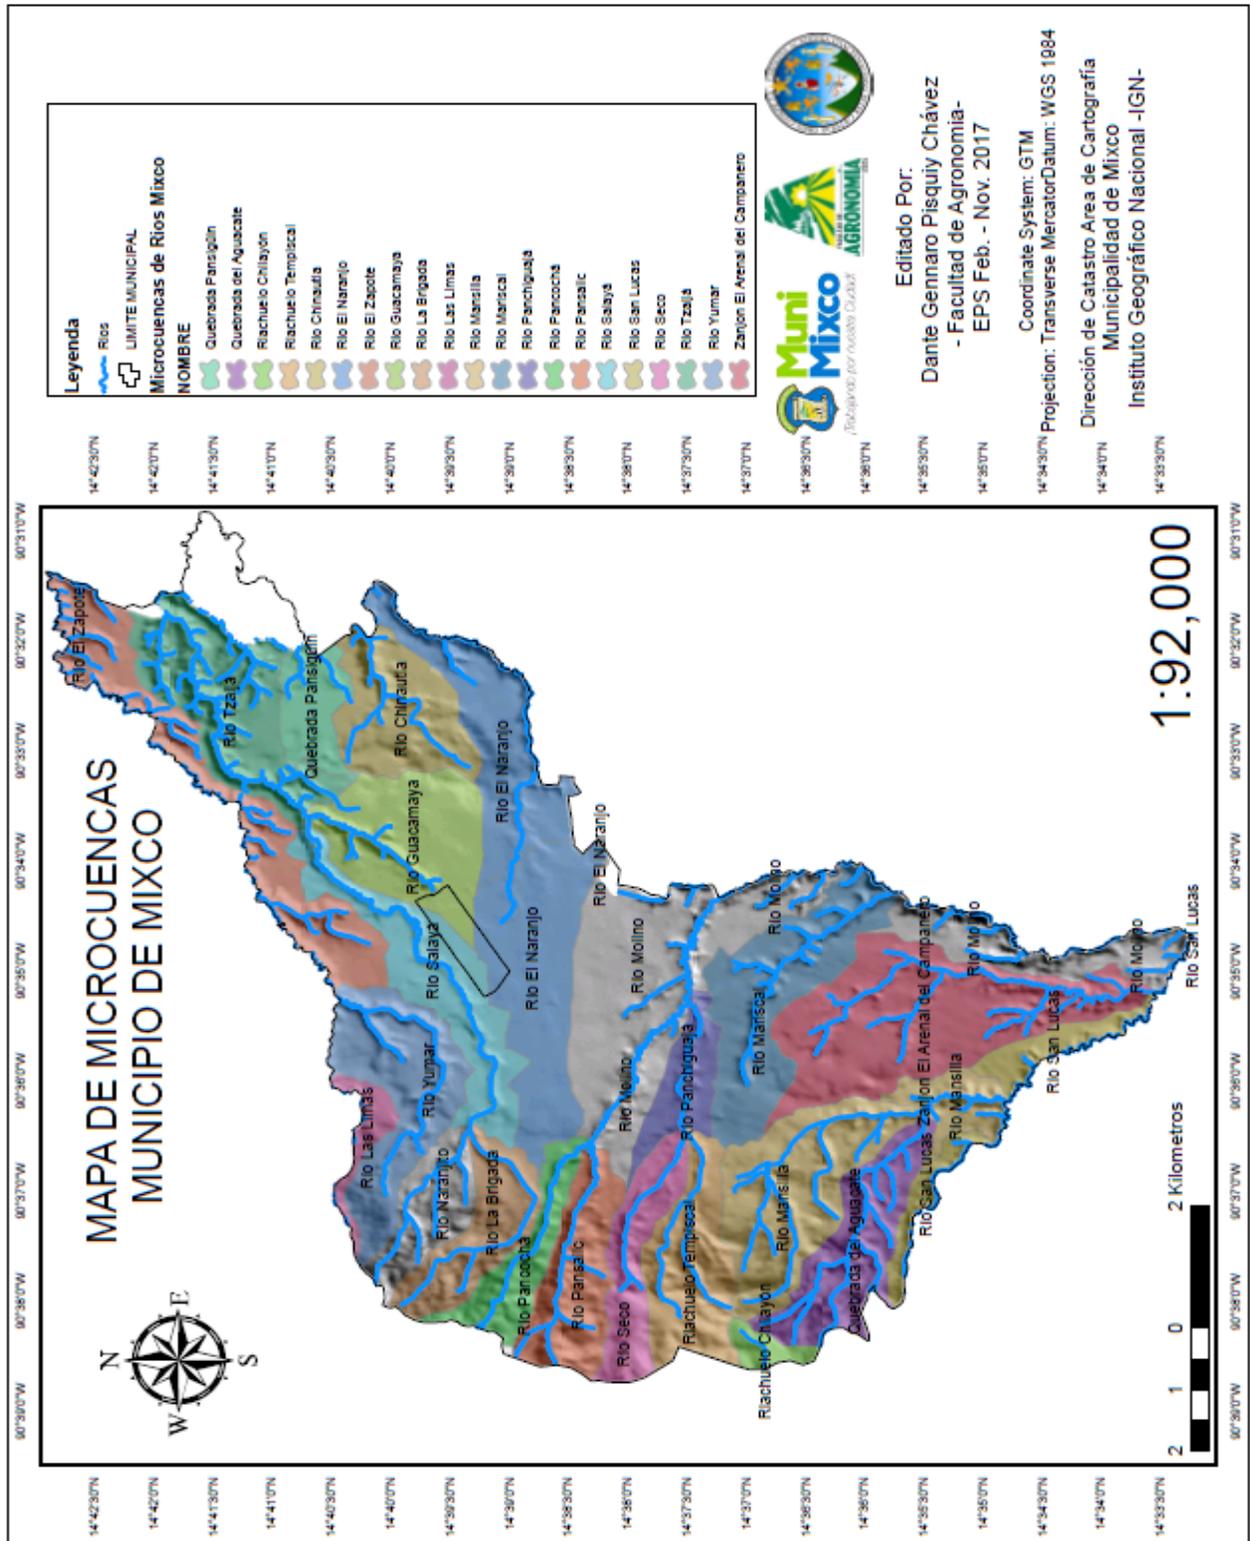
Figura 6. Mapa de microcuencas del municipio de Mixco.

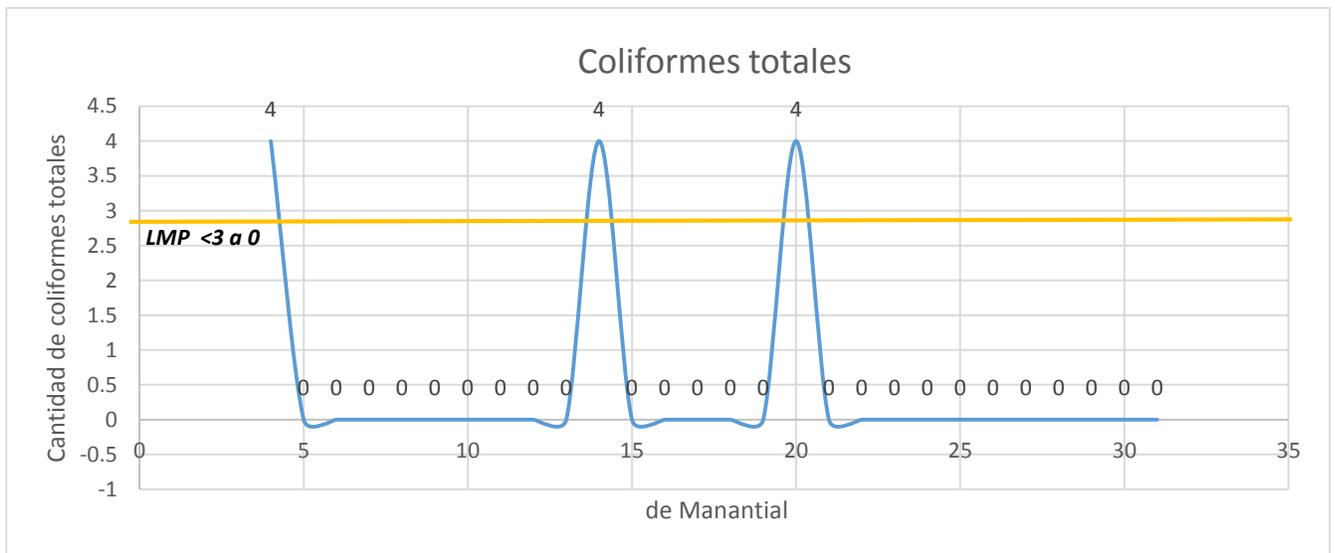
En las figuras 7 y 8, se presentan los gráficos de los comportamientos de los parámetros de coliformes totales y fecales, evaluados en los 31 manantiales ubicados en el área protegida del cerro Alux perteneciente al municipio de Mixco y en las adyacencias del mismo.

Figura 7. Presencia de coliformes fecales en manantiales.

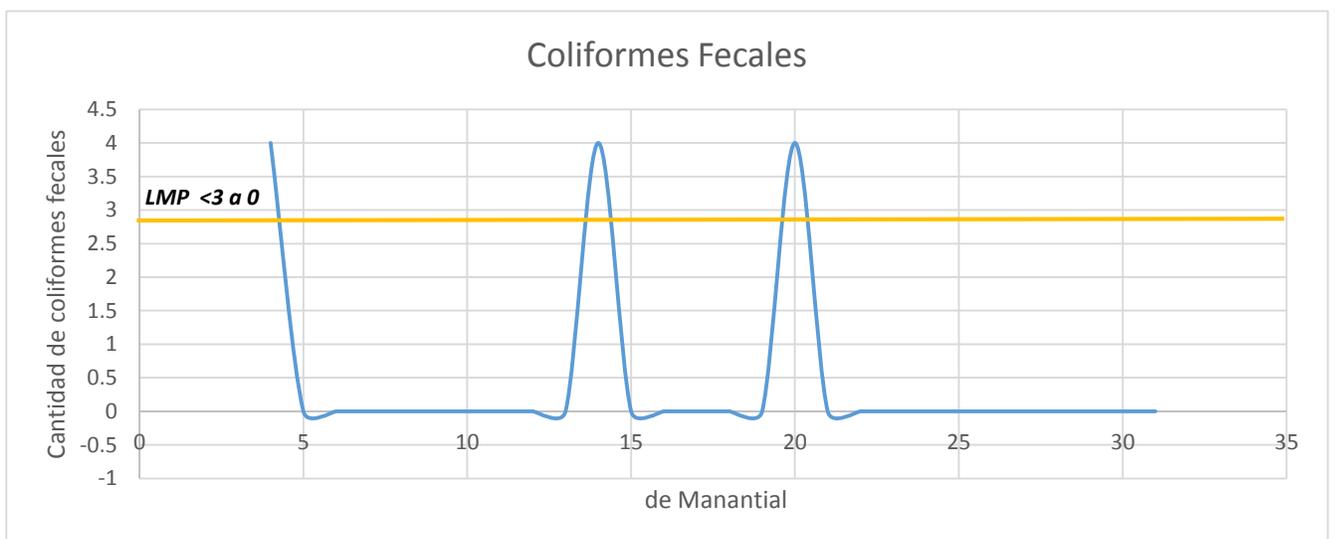
Figura 8. Presencia de coliformes totales en manantiales.

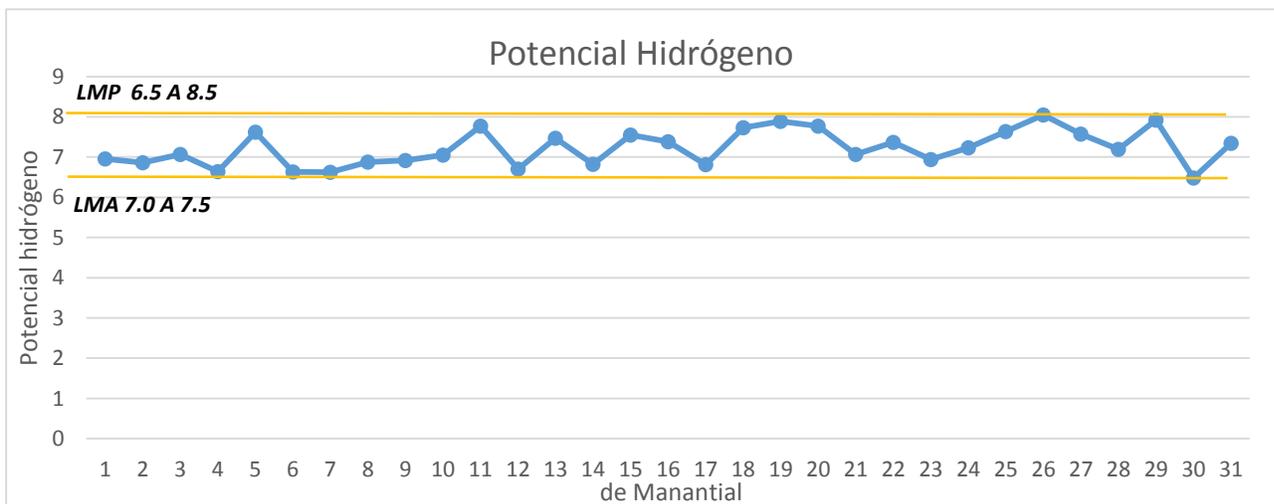
En la figura 9, se muestra el comportamiento del potencial de hidrogeno en los 31 manantiales, se observa la variación de cada uno de ellos.

Figura 9. Comportamiento del Potencial de hidrógeno

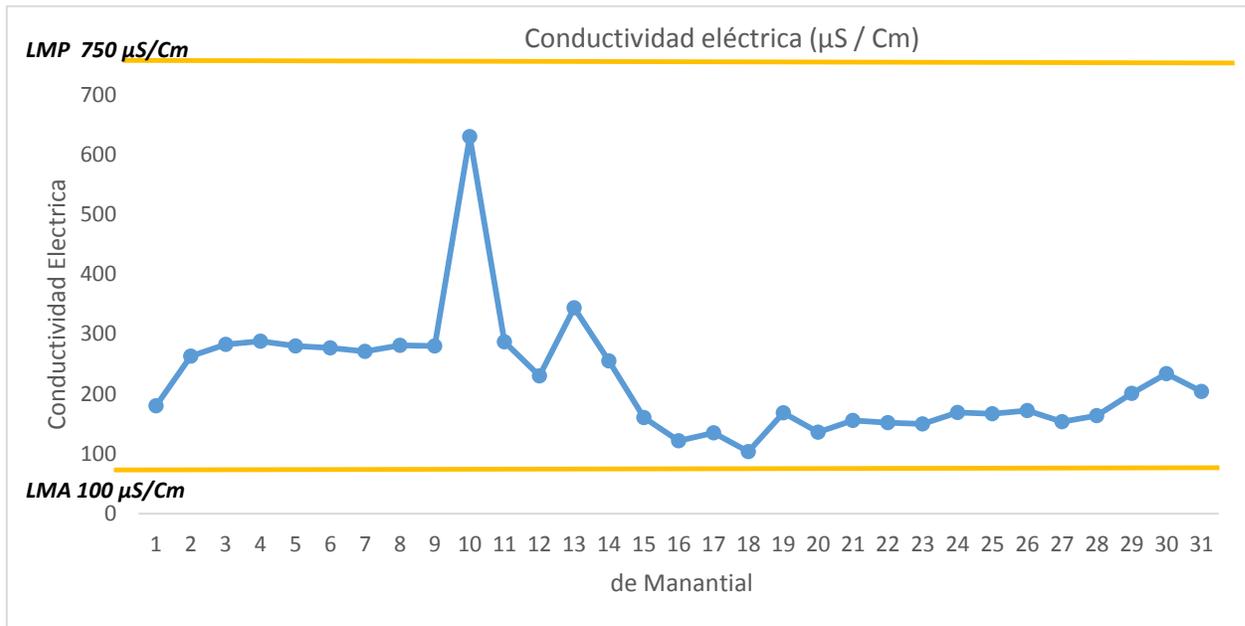
La figura 10 muestra los comportamientos de la conductividad eléctrica, el parámetro fue evaluado en los 31 manantiales.

Figura 10. Comportamiento de la conductividad eléctrica en los manantiales.

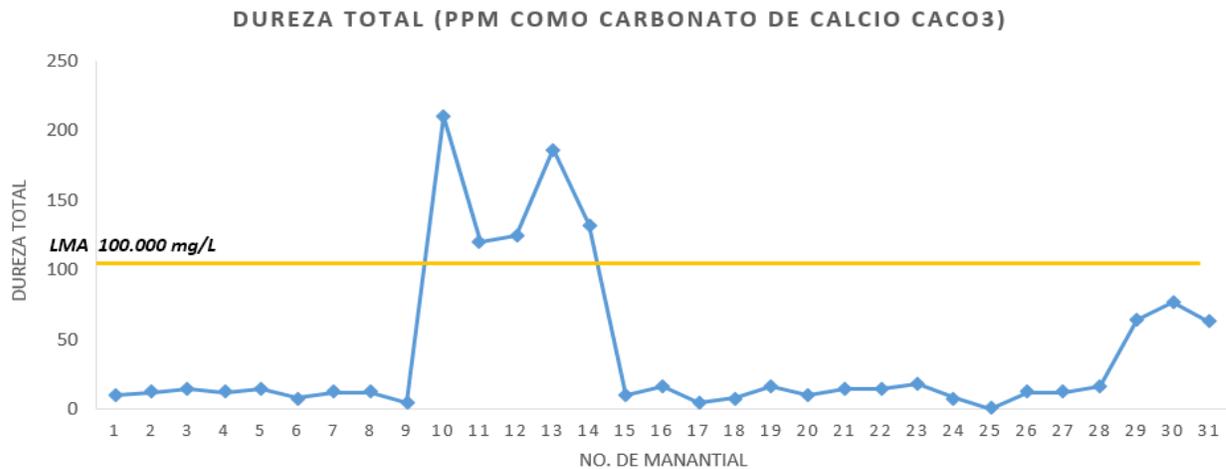
En la figura 11, se muestra el comportamiento de la dureza del agua en los 31 manantiales ubicados en las áreas de muestreo.

Figura 11. Comportamiento de Dureza del agua

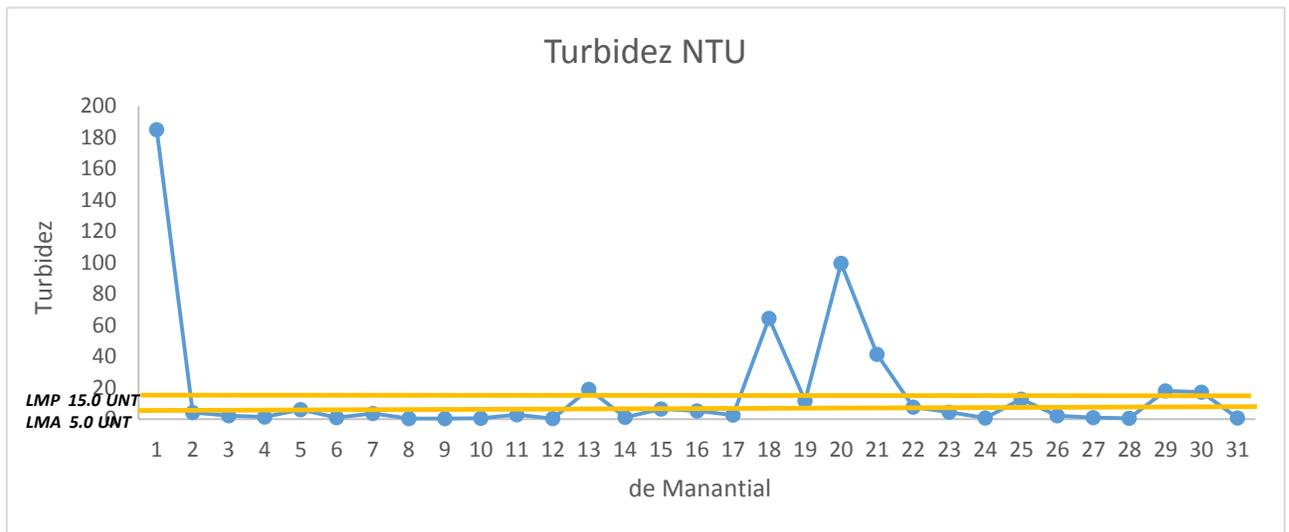
En la figura 12, se observan los comportamientos de los manantiales en función al parámetro de turbidez, evaluado a cada uno de los mismos.

Figura 12. Comportamiento de la turbidez del agua en los manantiales.

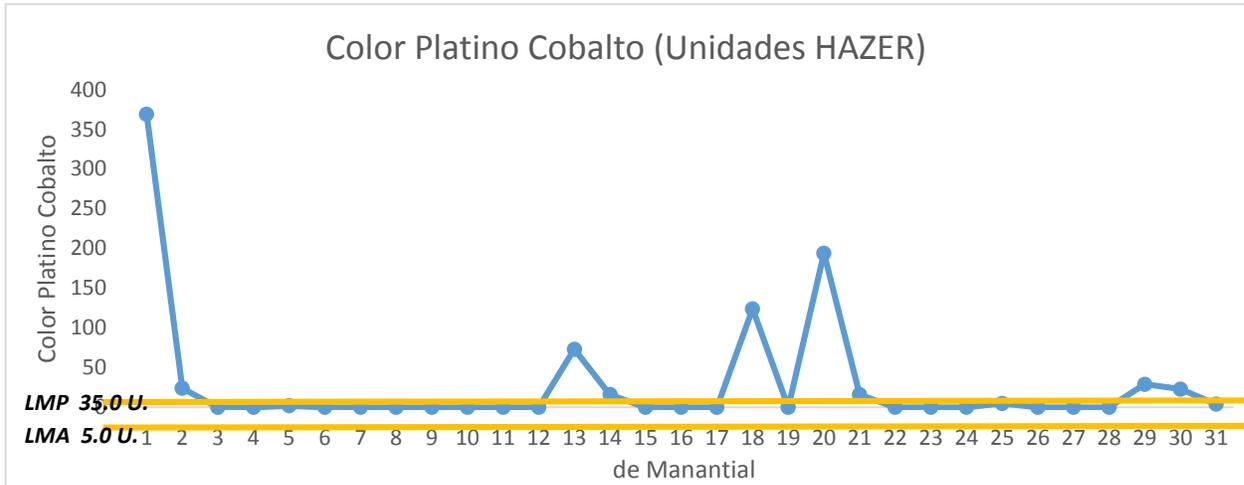
En la figura 13, se muestran los resultados de los comportamientos del parámetro color platino cobalto.

Figura 13 Comportamiento del Color (Platino Cobalto) en los manantiales.

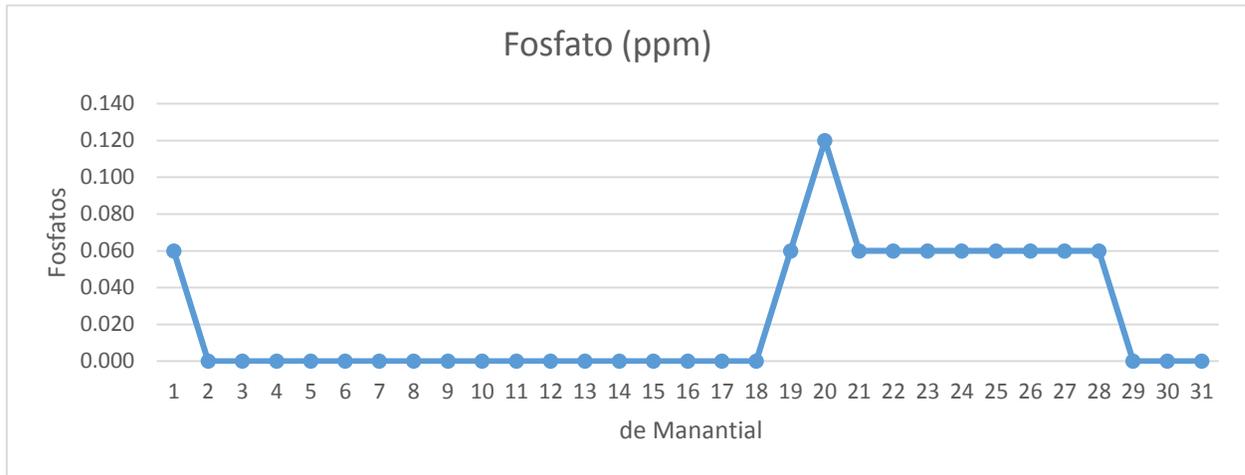
La figura 14, muestra el comportamiento de la presencia de fosfatos en los manantiales.

Figura 14. Comportamiento de fosfatos en los manantiales.

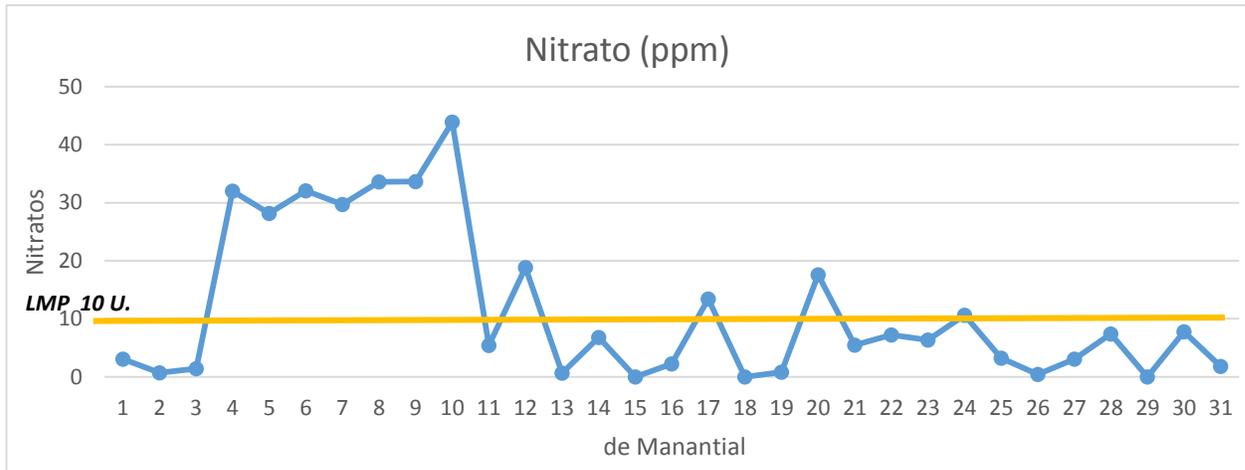
La figura 15, hace referencia a los comportamientos de los nitratos presentes en los manantiales.

Figura 15. Comportamiento de nitratos en los manantiales.

La cantidad de Nitratos ( $\text{NO}_3^-$ ) del manantial 3 ubicado en la carretera vieja a Sacatepéquez supera al Límites Máximos Permisibles (LMP) establecidos por COGUANOR (1999) en donde indica que el LMP de  $\text{NO}_3^-$  es de 10 mg/L, el diferencial es de 3.4 mg/L; la presencia de estos hace referencia a la infiltración de fertilizantes nitrogenados aplicados a cultivos agrícolas.

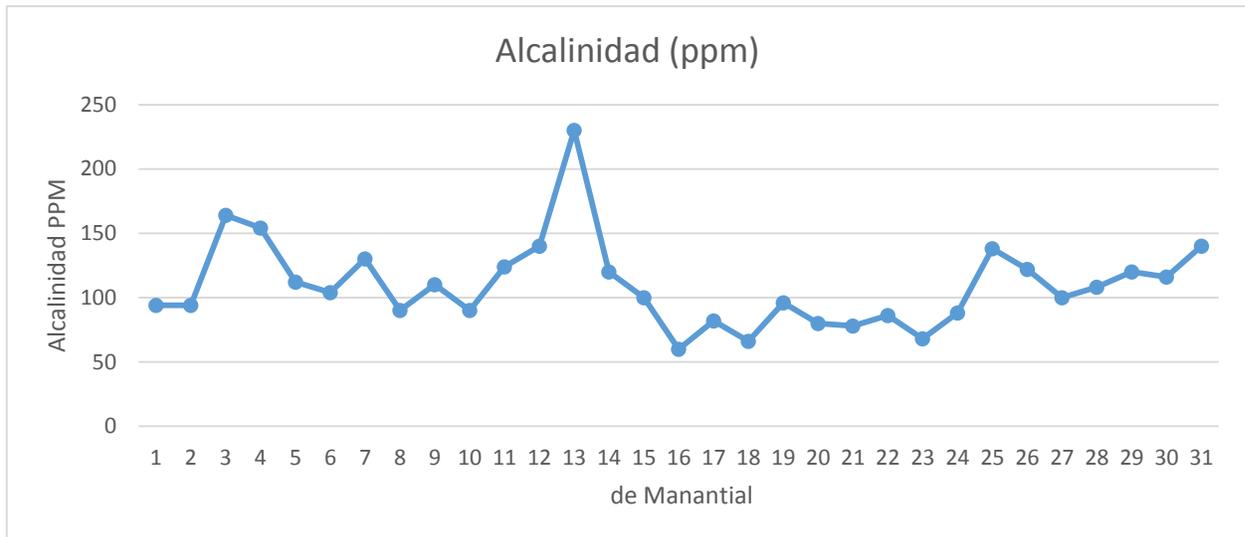
La figura 15, muestra los comportamientos de los manantiales en función al parámetro de la alcalinidad en cada uno de ellos.

Figura 16. Comportamiento de la alcalinidad en los manantiales.

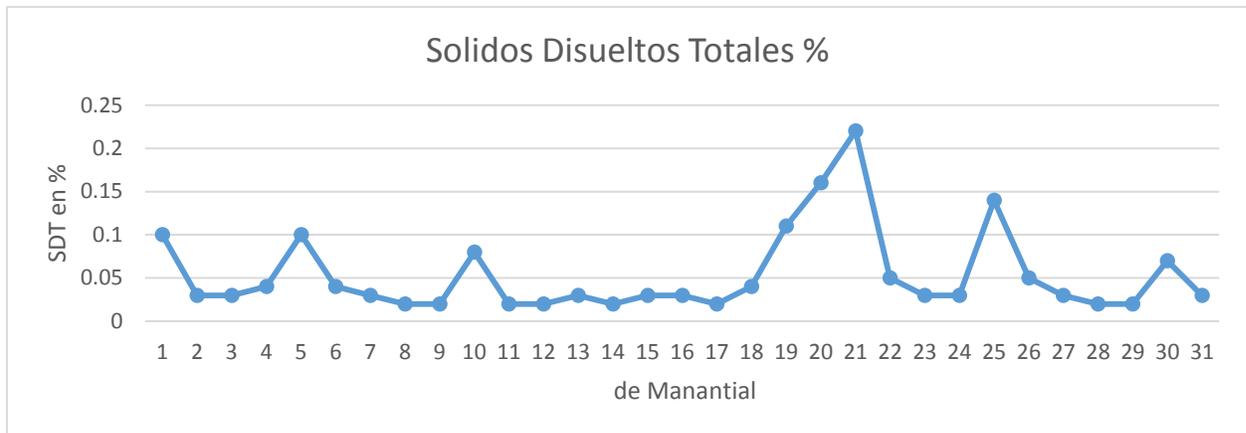
En la figura 17, se muestra el comportamiento de la presencia de sólidos disueltos totales en los manantiales.

Figura 17 Presencia de sólidos disueltos totales en los manantiales.

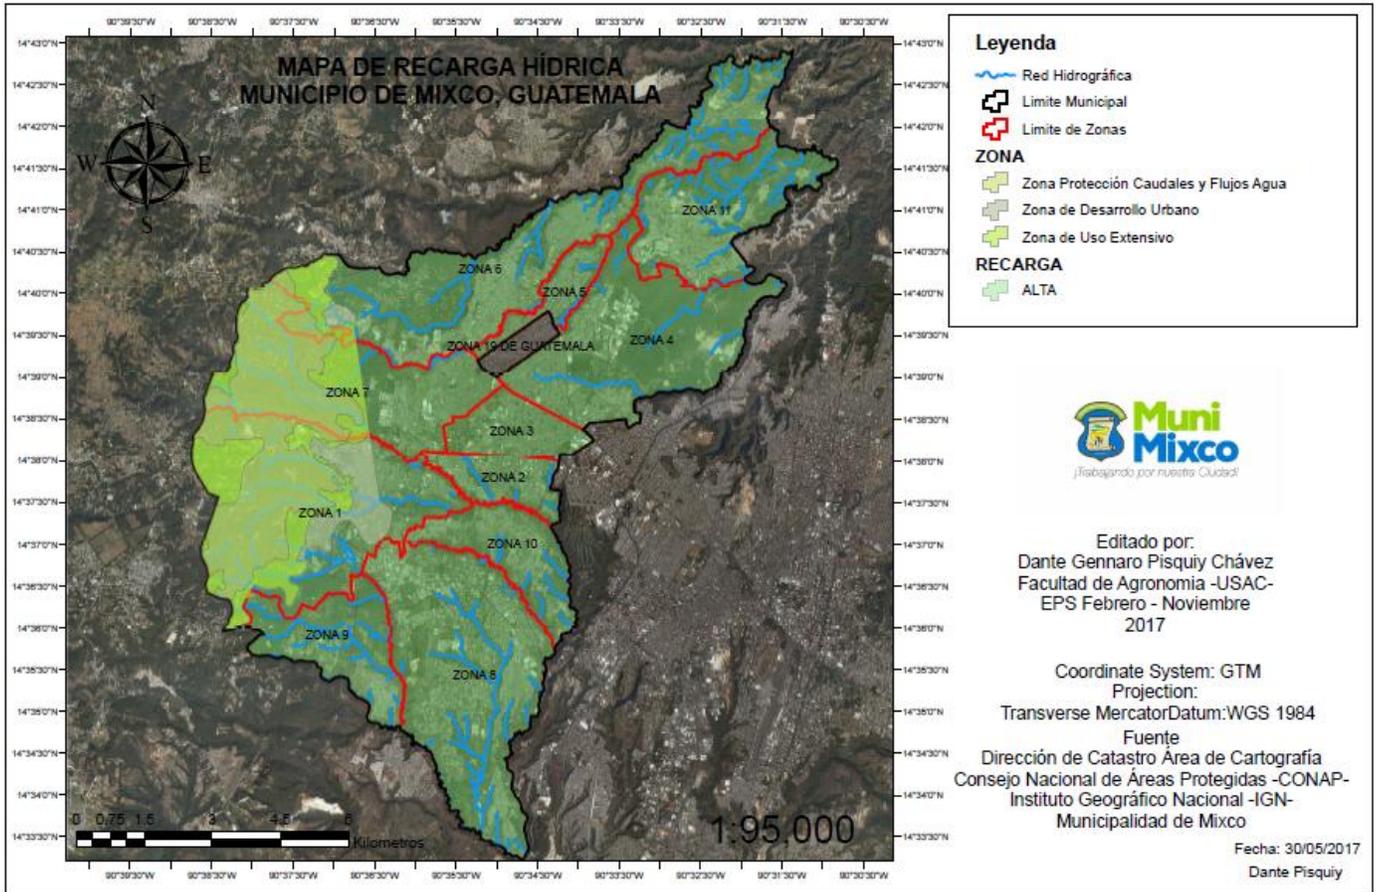
La siguiente figura tiene como finalidad dar a conocer las áreas de recarga hídrica, por la ubicación en donde se encuentra el municipio de Mixco la recarga es alta siendo este un beneficio para el área de zona de protección de caudales y flujos de agua en la cordillera del cerro Alux.

Figura 20. Mapa de áreas de recarga hídrica del municipio de Mixco.

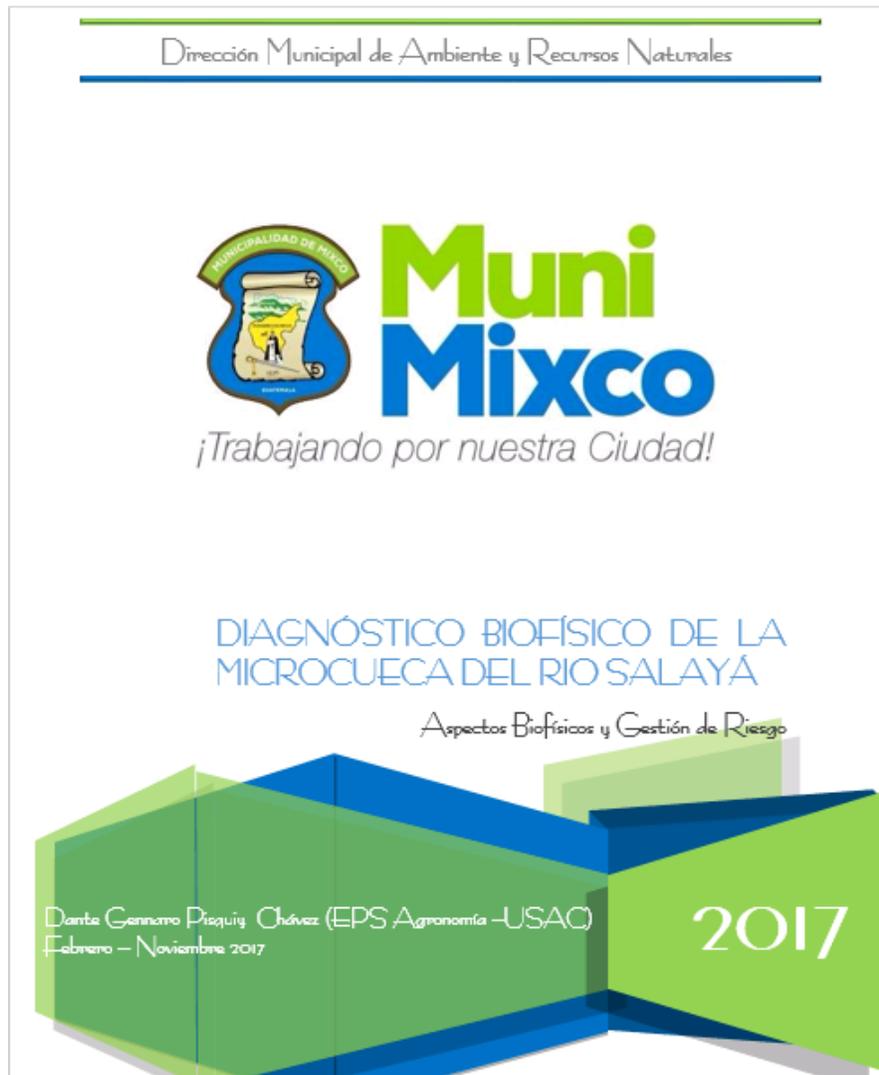
Se realizó el diagnóstico biofísico de la microcuenca del río Salayá con la finalidad de dar a conocer el estado ambiental, físico y los riesgos que esta presenta. Cada una de las características tienen como objetivo demostrar los aspectos climáticos, fisiográficos, hidrológicos, geológicos, etc.

Figura 24. Diagnóstico biofísico de la microcuenca del río Salayá, municipio de Mixco, 2017.
