TRABAJO DE GRADUACIÓN

**ESTUDIO DE SUSCEPTIBILIDAD A DESLIZAMIENTOS EN LA “MONTAÑA EL SOCÓ”
DE LA ALDEA SAN ANTONIO NEJAPA, DIAGNÓSTICO DE LA ALDEA Y SERVICIOS
PRESTADOS EN LA ASOCIACIÓN SOTZ’IL ONG, CHIMALTENANGO,
GUATEMALA, C.A.**

GUATEMALA, MARZO DE 2019

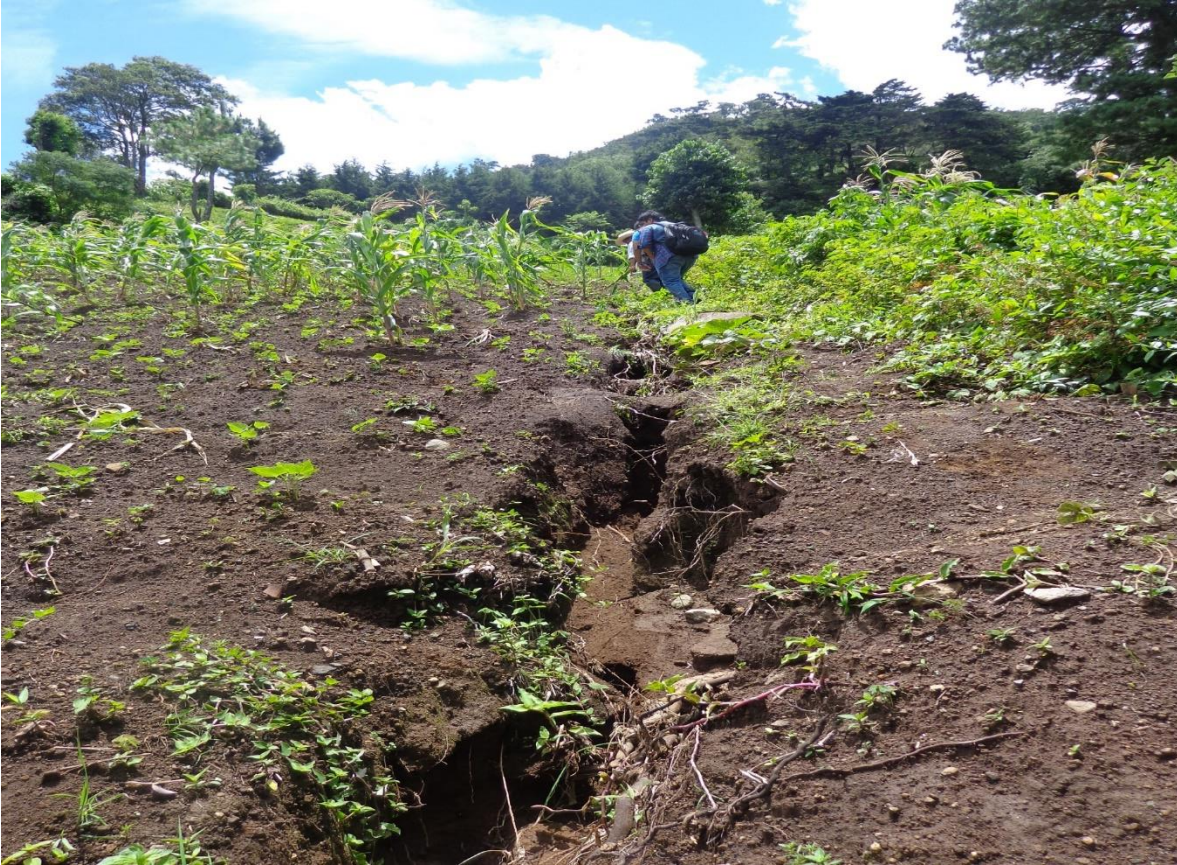
La pérdida de suelo dentro de la montaña el socó deriva de los siguientes factores perturbación al sistema natural del área, altas pendientes de ladera y precipitación medianamente constante. Esta pérdida de suelo es evidente en los recorridos efectuados, la cual, se presenta en la montaña en formas de cárcavas. Este deterioro deriva principalmente en carecer de medidas de mitigación traducido en acciones de conservación de suelo, esto potencializa exponencialmente a la pérdida de este recurso, y representa un problema para los cultivos de subsistencia a la región, al perder capa fértil de suelo, a su

vez, afecta indirectamente a la calidad de agua, al aportar sedimento en su drenaje que contaminan a las corrientes superficiales lindantes en el área.

Figura 13. Fotografía donde se pueden observar cárcavas de suelo del terreno.

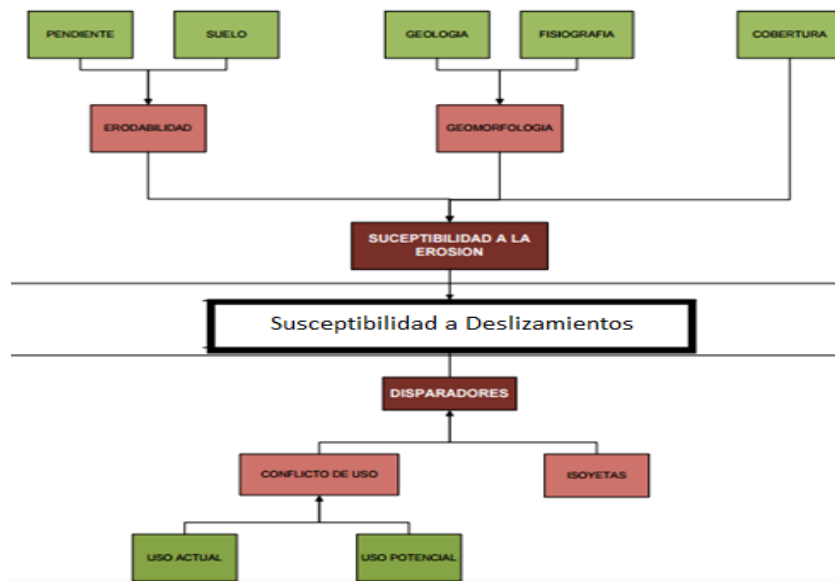
Por ende, es importante mencionar los factores que para esta metodología se dividen en factores intrínsecos y factores externos ó disparadores, el cual relaciona los siguientes análisis: pendiente, suelo, cobertura vegetal, fisiografía, geología, isoyetas, uso actual de la tierra y uso potencial de la tierra.

Figura 19. Metodología Mora-Vahrson.

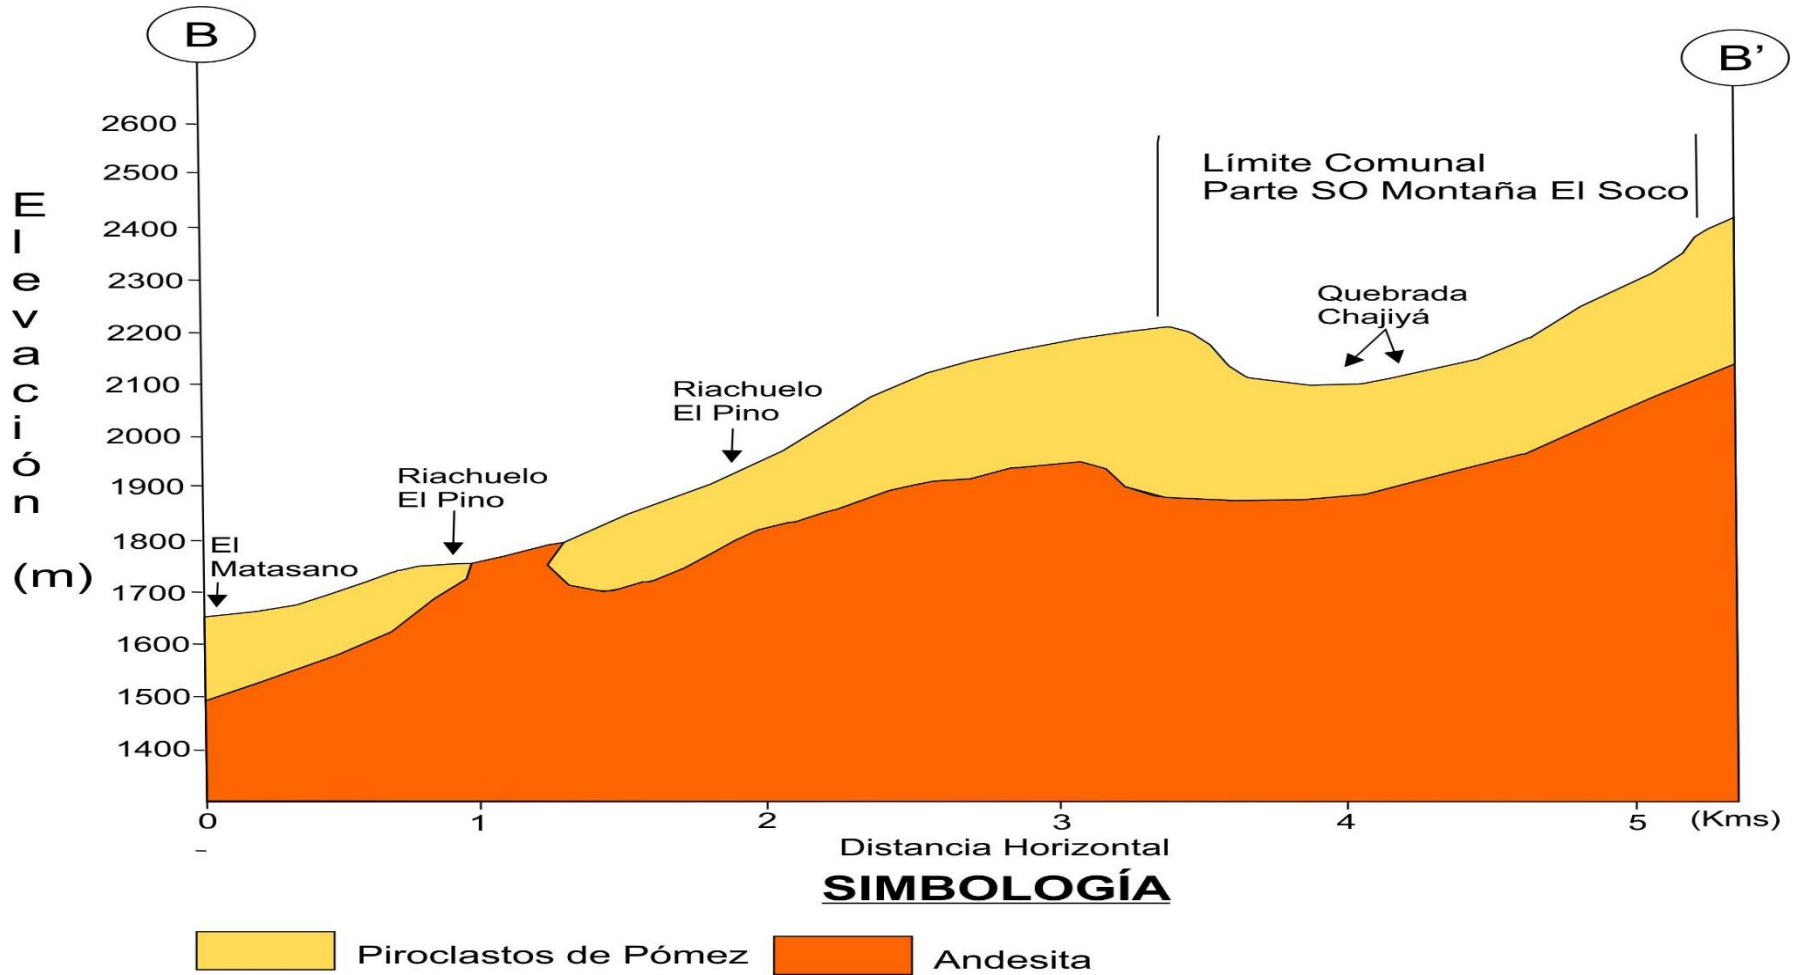
Figura 24. Perfil geológico B-B'.

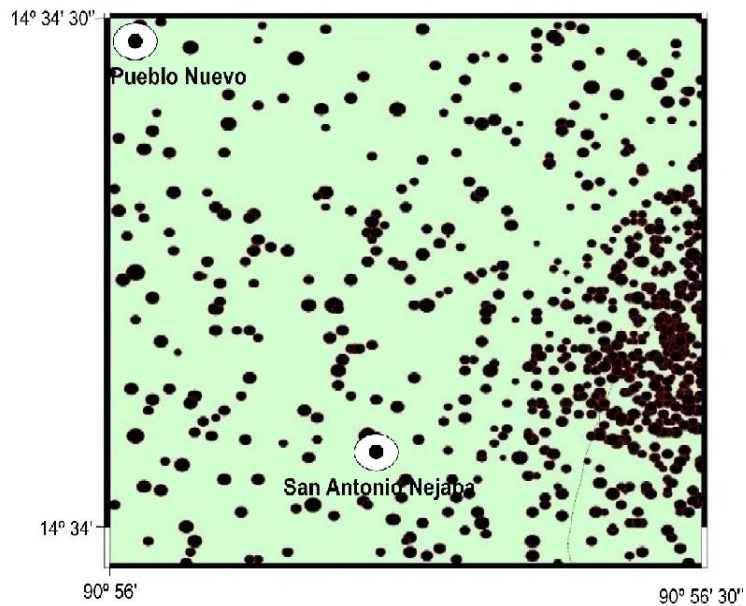
Sismicidad registrada en San Antonio Nejapa, Acatenango y alrededores desde el 1 de Enero de 1984 hasta el 11 de Abril de 2016.

Figura 40A. Mapa de puntos sísmicos área de influencia San Antonio Nejapa
