TRABAJO DE GRADUACIÓN

**CUANTIFICACIÓN DE EROSIÓN HÍDRICA EN ACEQUIAS DE LADERA EN CULTIVO
CAÑA DE AZÚCAR (*Saccharum spp.*) EN PRIMERA SOCA FINCA AGRÍCOLA DEL
SUR, DIAGNÓSTICO Y SERVICIOS EN INGENIO SANTA ANA, ESCUINTLA,
GUATEMALA, C.A.**

GUATEMALA, AGOSTO DE 2019

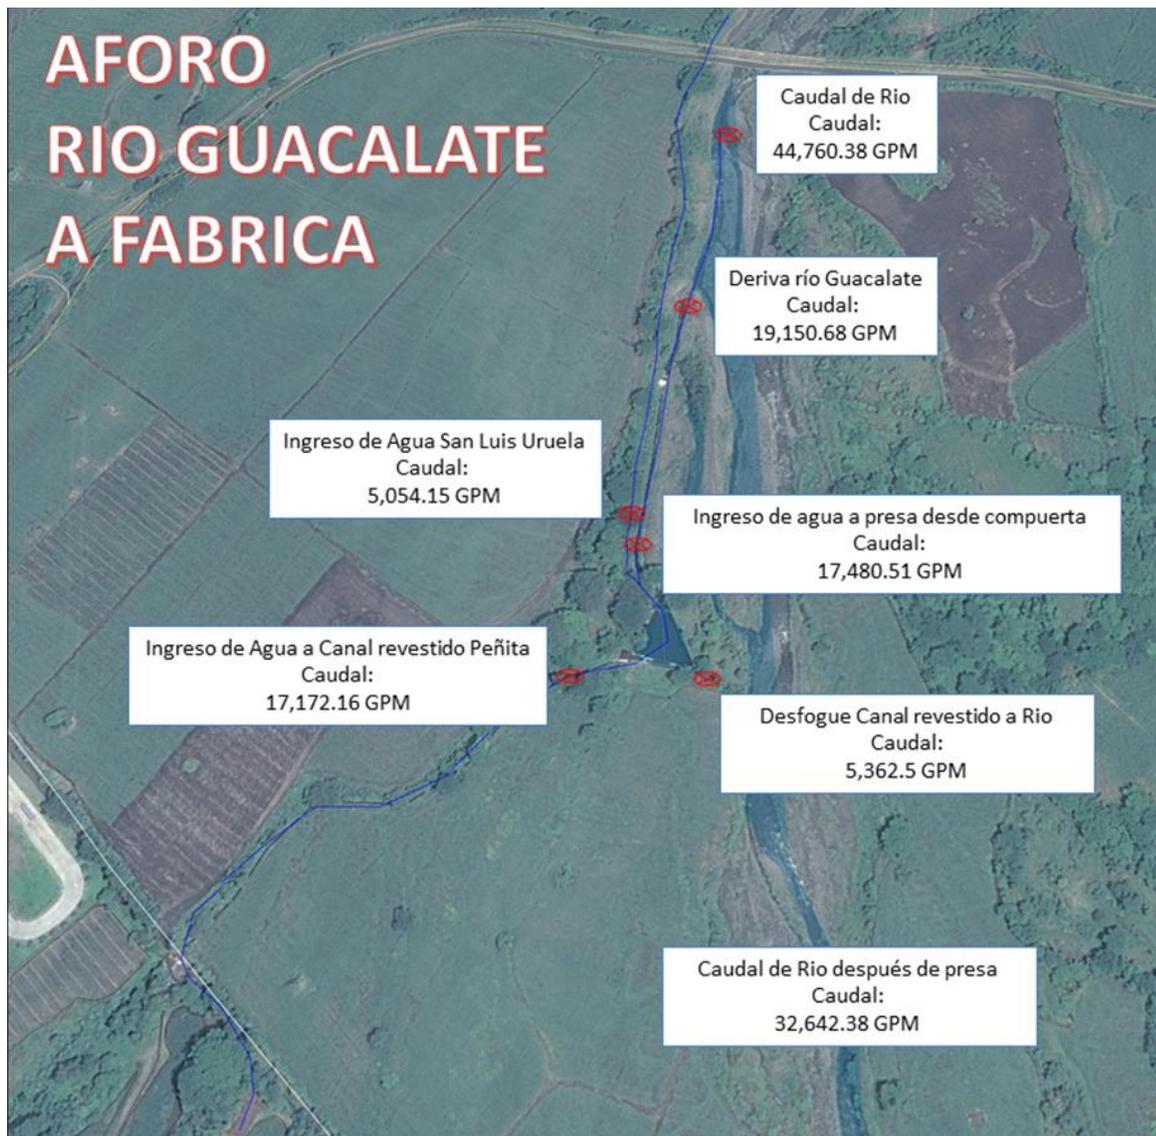
La deriva de agua de la presa Guacalate, es la que cuenta con un registro detallado de los caudales en los distintos puntos de deriva (figura 6), el número de aforos realizados es necesario para determinar el volumen de agua que podemos utilizar para riego por lo cual se realizaron los aforos en la época de verano.

FIGURA 6. AFORO DE LA PRINCIPAL DERIVA DEL RÍO GUACALATE.

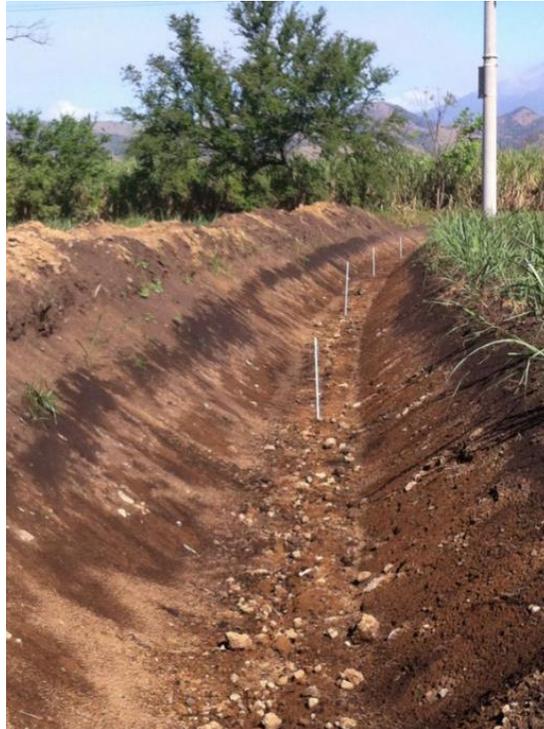
Para la zafra 2016/17 se establecieron acequias de ladera (figura 7) en la finca Agrícola del Sur la cual tiene un área de 256 ha con el objetivo de disminuir el efecto de erosión hídrica, por lo cual es necesario implementar investigación en dichas estructuras de conservación de suelo para determinar la tasa de erosión hídrica y la capacidad de captación de suelo erosionado por acequias de ladera.

FIGURA 7. CONSTRUCCIÓN DE ACEQUIAS DE LADERA.

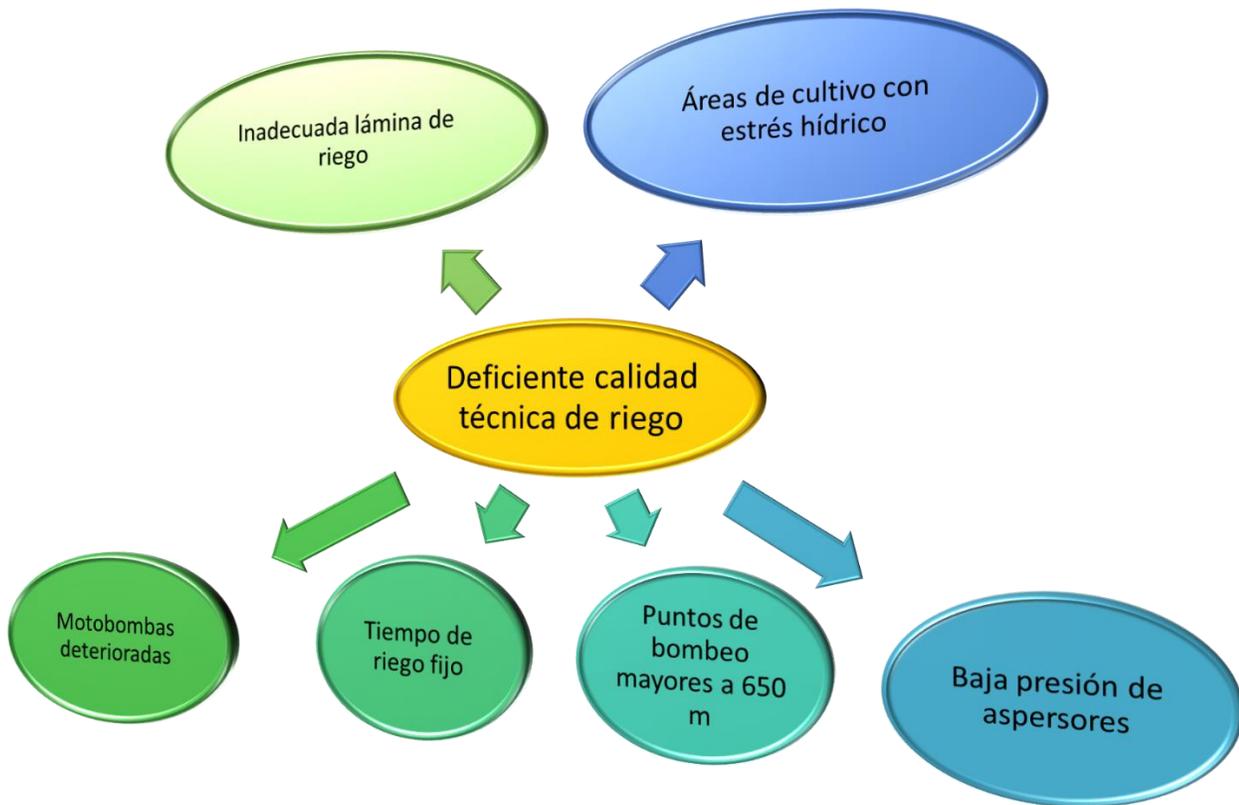
FIGURA 8. ÁRBOL DE PROBLEMA DE CALIDAD TÉCNICA DE RIEGO.

- Calidad técnica de riego (figura 8): se basa en la evaluación lámina promedio de riego, eficiencia de aplicación, coeficiente de uniformidad de riego.
- Calidad operativa de riego (figura 9): evalúa las revoluciones por minuto de operación de la motobomba, presión de trabajo de motobomba, distribución de tubería y fugas en tubería de conducción.
- Control de metas (figura 10): monitoreo de cumplimiento de metas de riego expresado en hectáreas/día.
- Rediseño de los sistemas de riego (figura 11): mejorar el diseño de los sistemas de riego.

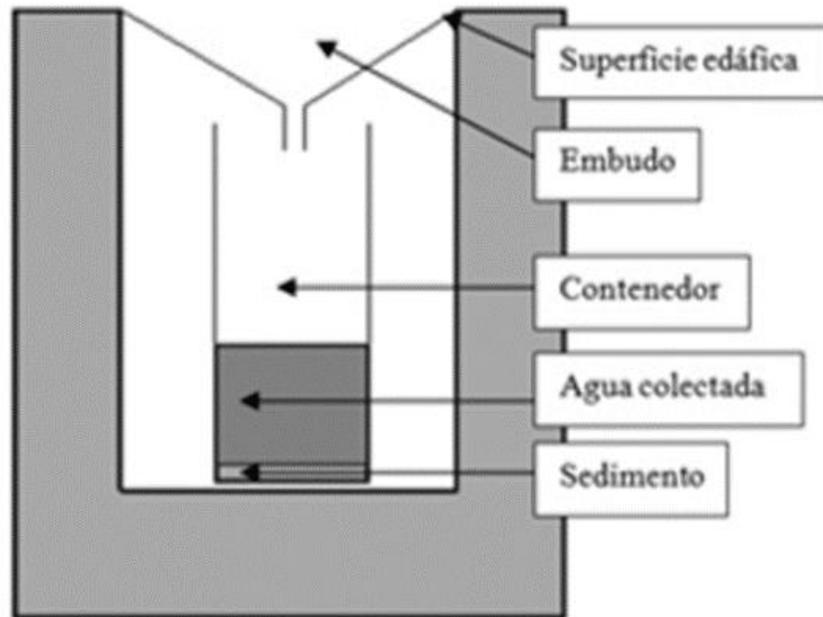
La erosión de impacto como proceso erosivo aislado puede estimarse de muchas formas. Entre las más utilizadas se encuentra el embudo de impacto (figura 13), un embudo cuya circunferencia mayor se ubica al nivel de la superficie del suelo. El embudo drena en un recipiente tanto precipitación directa como partículas de suelo desprendidas por el impacto de las gotas de lluvia, provenientes de sectores aledaños al embudo. Al término de la tormenta se colecta el recipiente y se seca, determinándose la deposición de sedimentos en un área dada, para después llevar los datos a la hectárea. (Brea & Balocchi, 2010.)

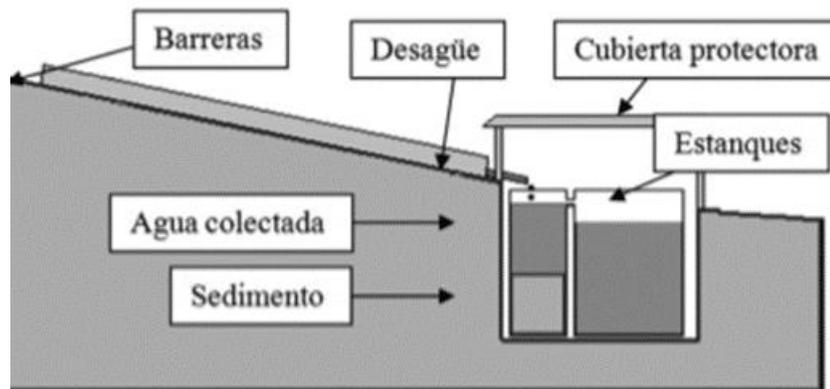
Las parcelas de erosión (figura 14) se utilizan como áreas permanentes de monitoreo, para estudiar los factores que afectan la erosión o bien cuando se desea demostrar algún hecho conocido, como enseñarles a comunidades locales cuánto ayuda la vegetación en la disminución de la erosión. Cada parcela es un área físicamente aislada del resto de la tierra, con dimensiones de ancho y largo predeterminadas, así como pendiente, tipo de suelo y vegetación conocidos. Para cada parcela se mide la escorrentía y el suelo perdido, así como la precipitación en el área de estudio. El número de parcelas es, por lo general, de dos o más réplicas por tratamiento. (Brea & Balocchi, 2010.)

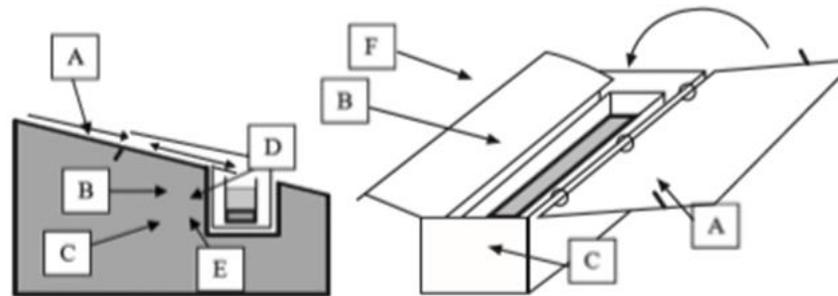
Geralch implementó un método alternativo para medir la erosión laminar y la escorrentía superficial en laderas. El método consiste en la instalación de colectores (figura 15), en los cuales se almacena la escorrentía superficial proveniente de alguna sección de la ladera. Posteriormente, se traspasa el sedimento y el caudal colectados en recipientes, los cuales se pesarán y secarán para la determinación de tasas de erosión, de acuerdo con el área de contribución del colector de Geralch específico. Sin embargo, es común expresar la erosión en términos de unidad de longitud. (Brea & Balocchi, 2010.)

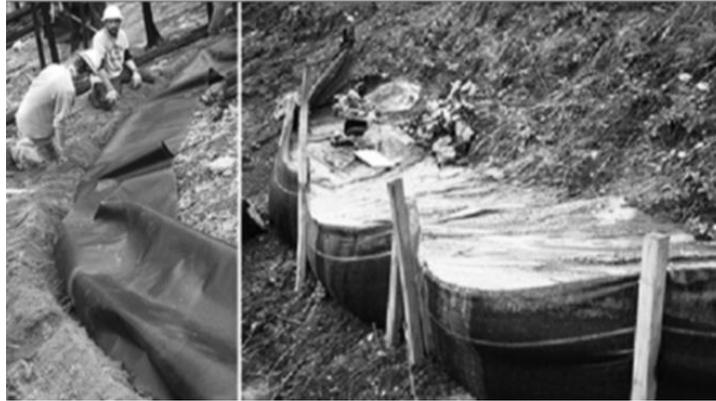
Según la experiencia, medir la erosión en laderas es, por lo general, costoso e implica mucho tiempo. Sin embargo, una metodología barata y rápida es la instalación de mallas de limo, hechas de material geotextil. Básicamente, la malla se instala en orientación paralela a las curvas de nivel, disponiendo los extremos de la pendiente arriba, para que la escorrentía superficial no tenga otra opción más que infiltrarse a través de la malla, como se presenta en la figura 16. Nótese que la malla debe enterrarse, para evitar el escape de escorrentía bajo ésta, método que se especifica en otras secciones de esta publicación. (Brea & Balocchi, 2010.)

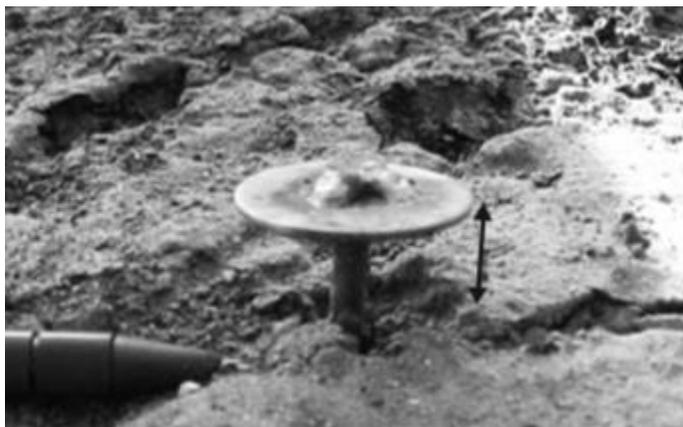
La manera más simple de medir los cambios de nivel en la superficie del suelo es utilizando clavos de erosión (figura 17), los cuales consisten en clavos de unos 20 cm de largo, con una golilla soldada en su cabeza. La metodología consiste en la instalación del clavo en forma perpendicular a la superficie del suelo, quedando ésta al mismo nivel que la golilla. Una vez transcurrido el período de medición (tormenta o lluvias invernales), se mide la distancia entre la golilla y la nueva superficie del suelo, la cual representa la pérdida de suelo neta producida en un tiempo dado. (Brea & Balocchi, 2010)

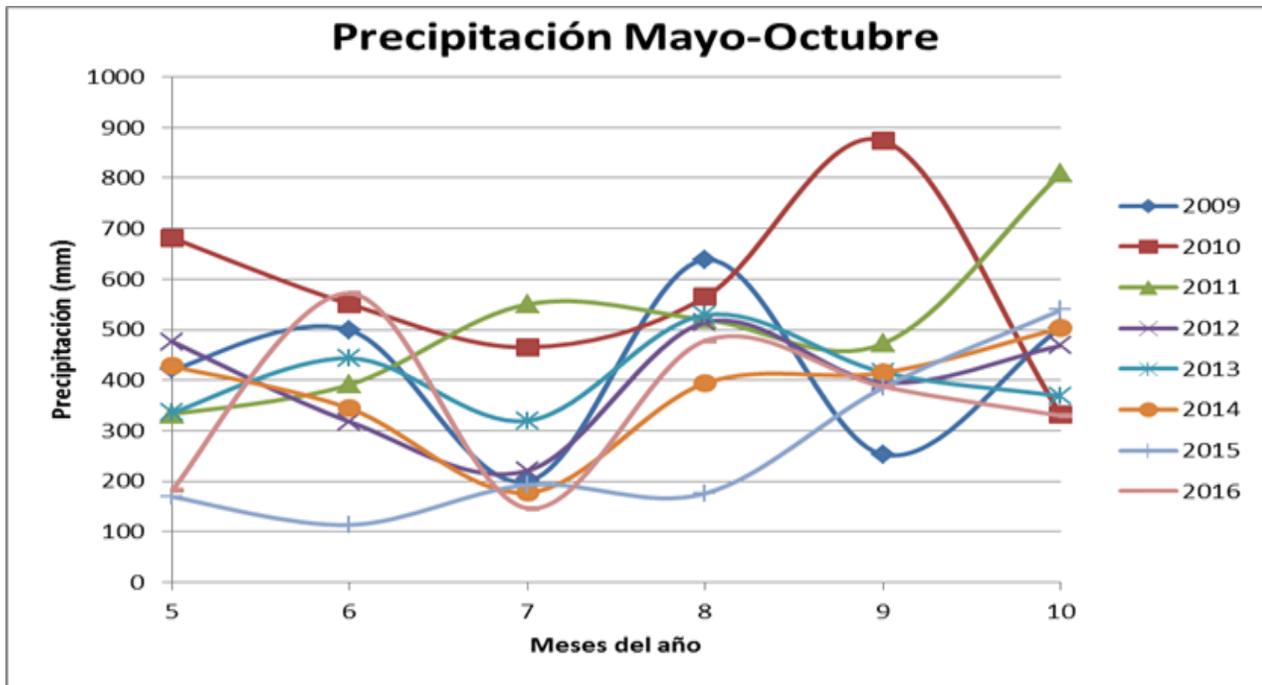
En la figura 19, se presenta la estación Costa Brava del ICC con datos de precipitación del año 2009 al 2016. (sistema de información meteorológica del ICC, 2017)

Fuente: sistemas de información meteorológica del ICC, 2017.
FIGURA 19. PRECIPITACIÓN PLUVIAL DE 2009 A 2016.

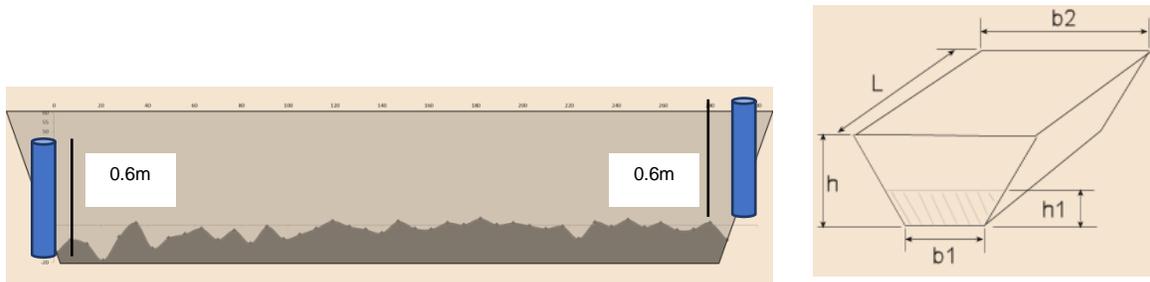
$$Volumen_{Trapezoide} = \left(\frac{1}{2} * (b + B) * h1 \right) * L$$

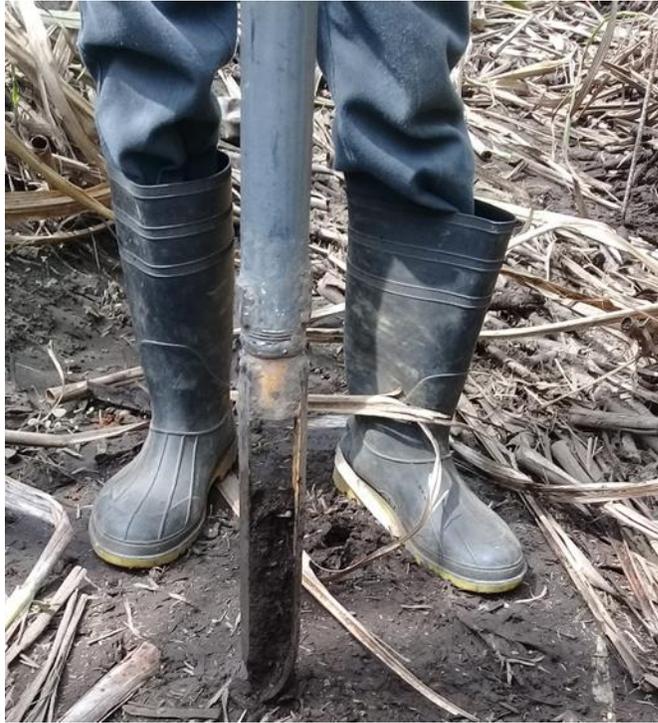
FIGURA 26. BARRENO PARA EL MUESTREO DE SUELO.

- En cada punto se limpió el área para eliminar restos de cultivo.
- Con un barreno se extrajo la muestra de suelo profundizando hasta la altura del suelo sedimentado (figura 26).

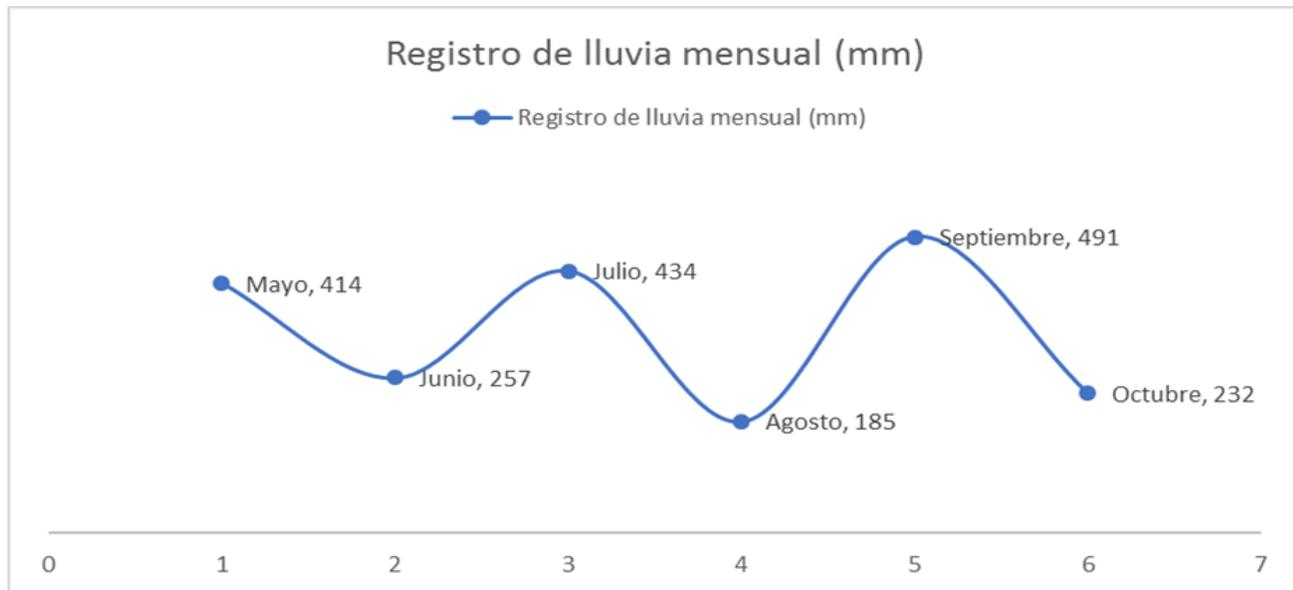
El registro de lluvia (figura 27) de la estación experimental del ingenio Santa Ana durante el año indica un total de 2,013 mm precipitados.

FIGURA 27. PRECIPITACIÓN PLUVIAL EN FINCA AGRÍCOLA DEL SUR DE MAYO A OCTUBRE 2017.

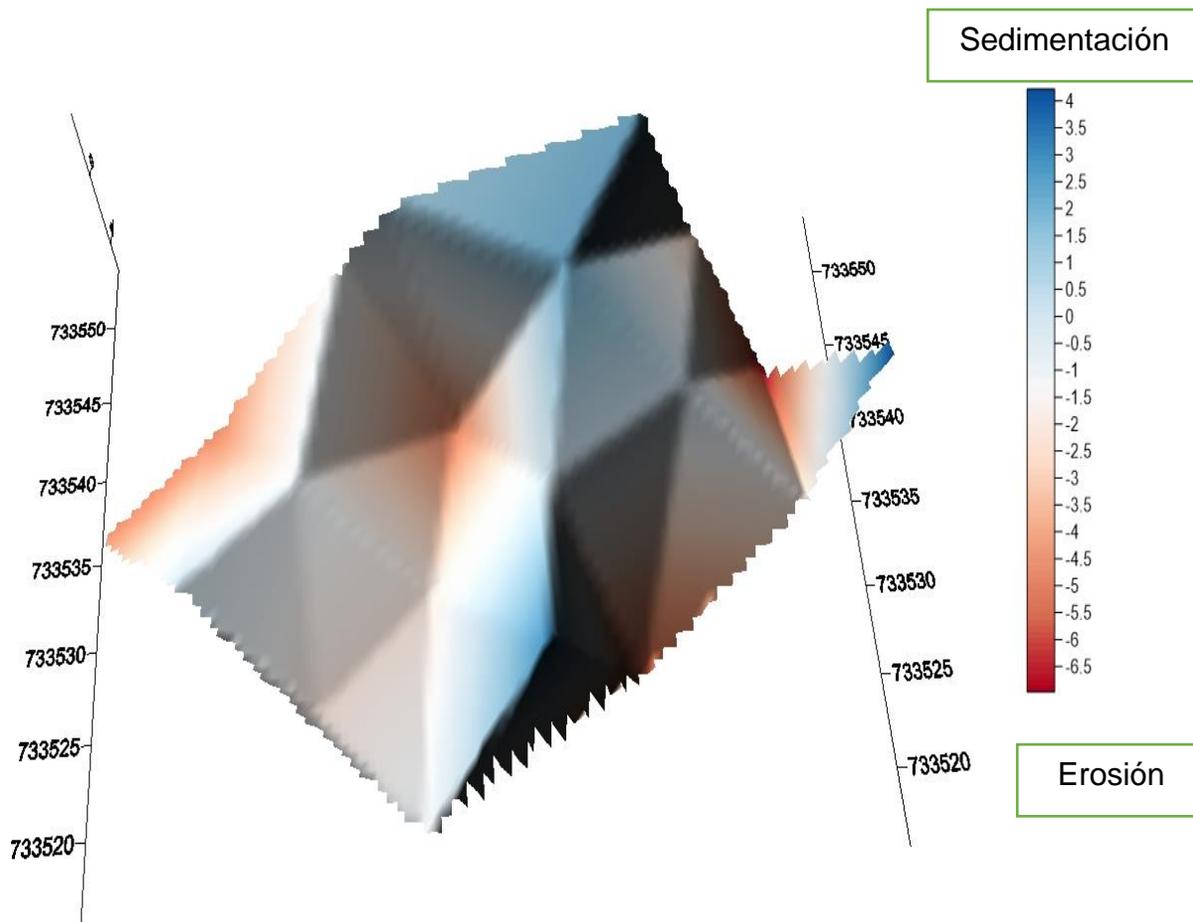
El comportamiento de erosión hídrica dentro de las parcelas de clavos de erosión es variable, en la figura 28 se muestra el comportamiento registrado en el cuadro anterior, producto de la erosión/sedimentación causada por la lluvia del mes de mayo del 2017 indicando la pérdida de suelo en dirección a la pendiente.

FIGURA 28. COMPORTAMIENTO DE EROSIÓN Y SEDIMENTACIÓN DEL MES DE MAYO DEL 2017.

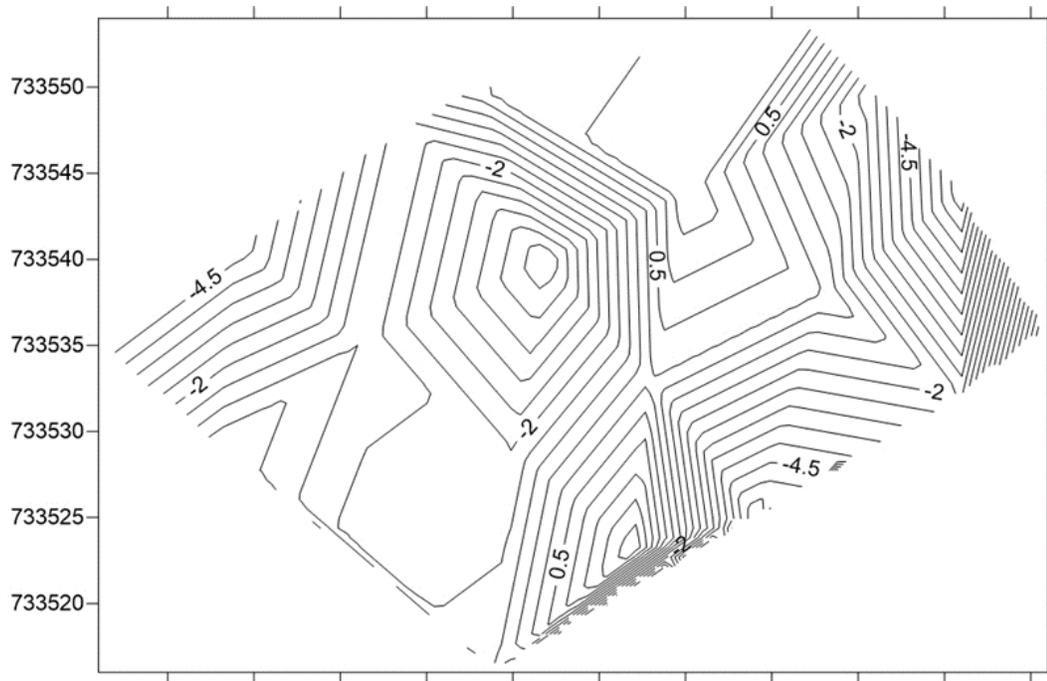
En la figura 29, se presentan las curvas de nivel de la parcela siendo datos relacionados con el comportamiento de erosión hídrica del mes de mayo del 2017.

FIGURA 29. CURVAS DE NIVEL DE PARCELA DE CLAVOS DE EROSIÓN.

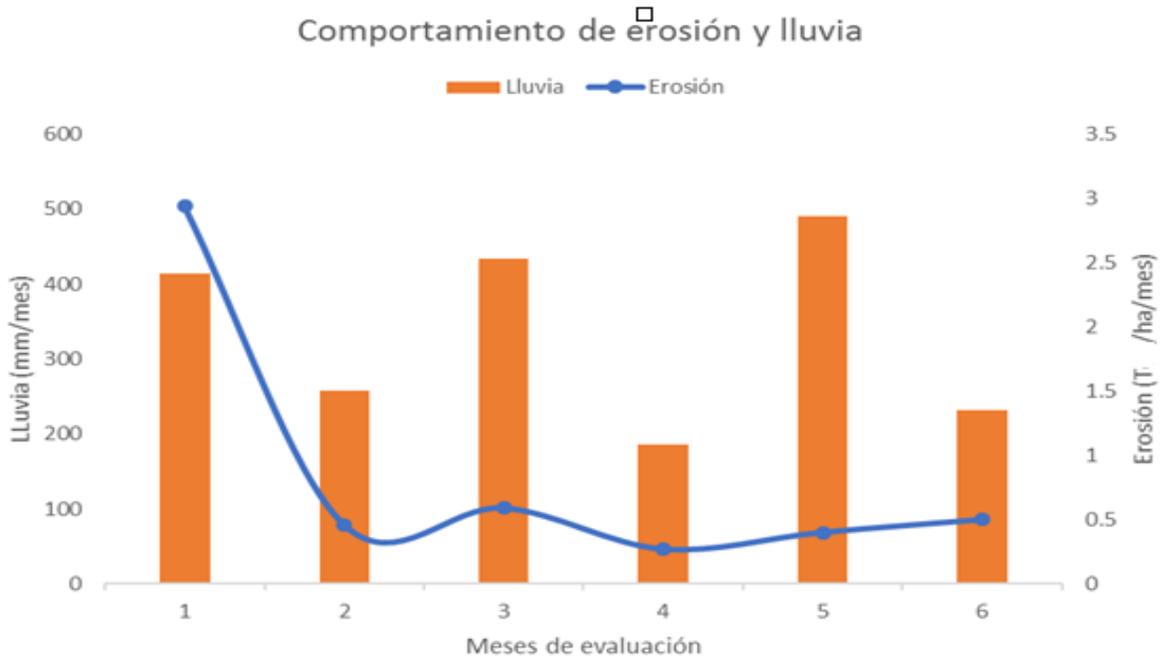
De acuerdo con el comportamiento en la figura 30, se puede observar que las cantidades de suelo erosionado muestran una disminución durante el transcurso de la época lluviosa, lo cual es resultado del aumento de la cobertura vegetal debido a la etapa fenológica del cultivo durante el transcurso de la época lluviosa.

FIGURA 30. COMPORTAMIENTO DE EROSIÓN HÍDRICA Y PRECIPITACIÓN PLUVIAL.

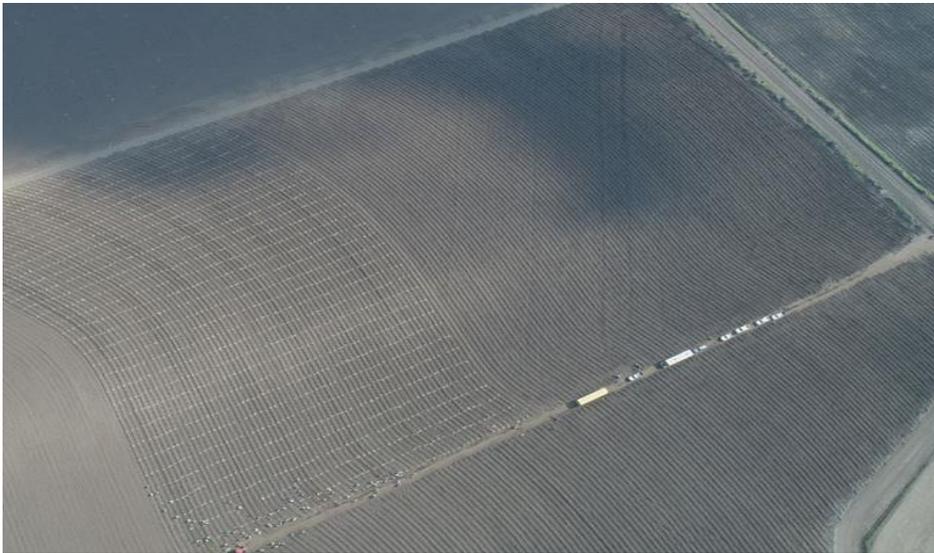
Entre otras prácticas de conservación de suelo en el área de evaluación se tiene establecido el cultivo a curvas de nivel (figura 31), lo cual disminuye los niveles de erosión hídrica.

FIGURA 31. SIEMBRA DE CULTIVO A CURVAS DE NIVEL.

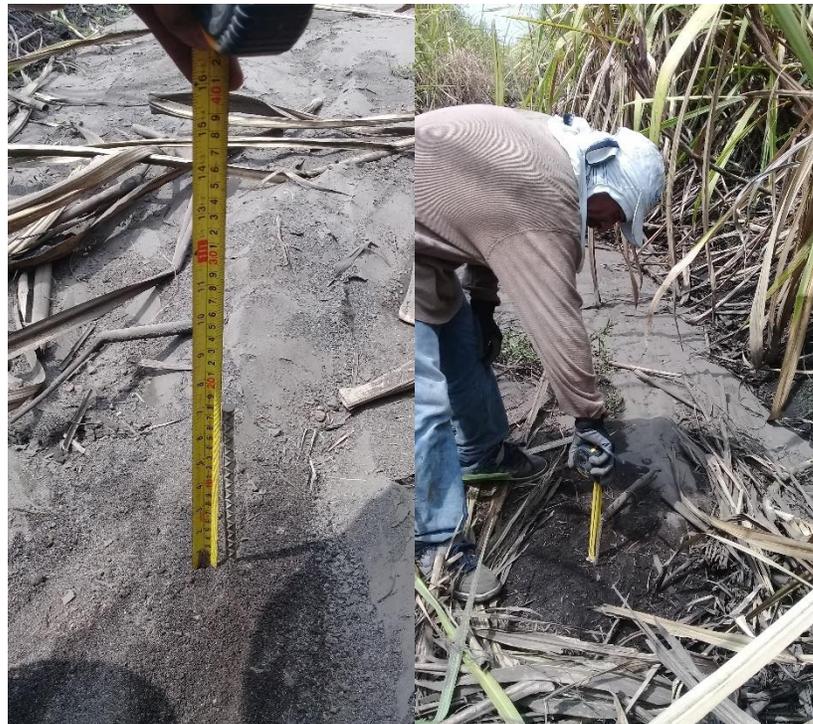
La captación de la acequia (figura 32) se registró del mes de mayo a octubre. Dicho dato fue registrado mediante la medición del cambio de altura en las varillas de hierro establecidas al inicio de la época lluviosa.

FIGURA 32. MEDICIÓN DE SEDIMENTACIÓN EN ACEQUIA DE LADERA.

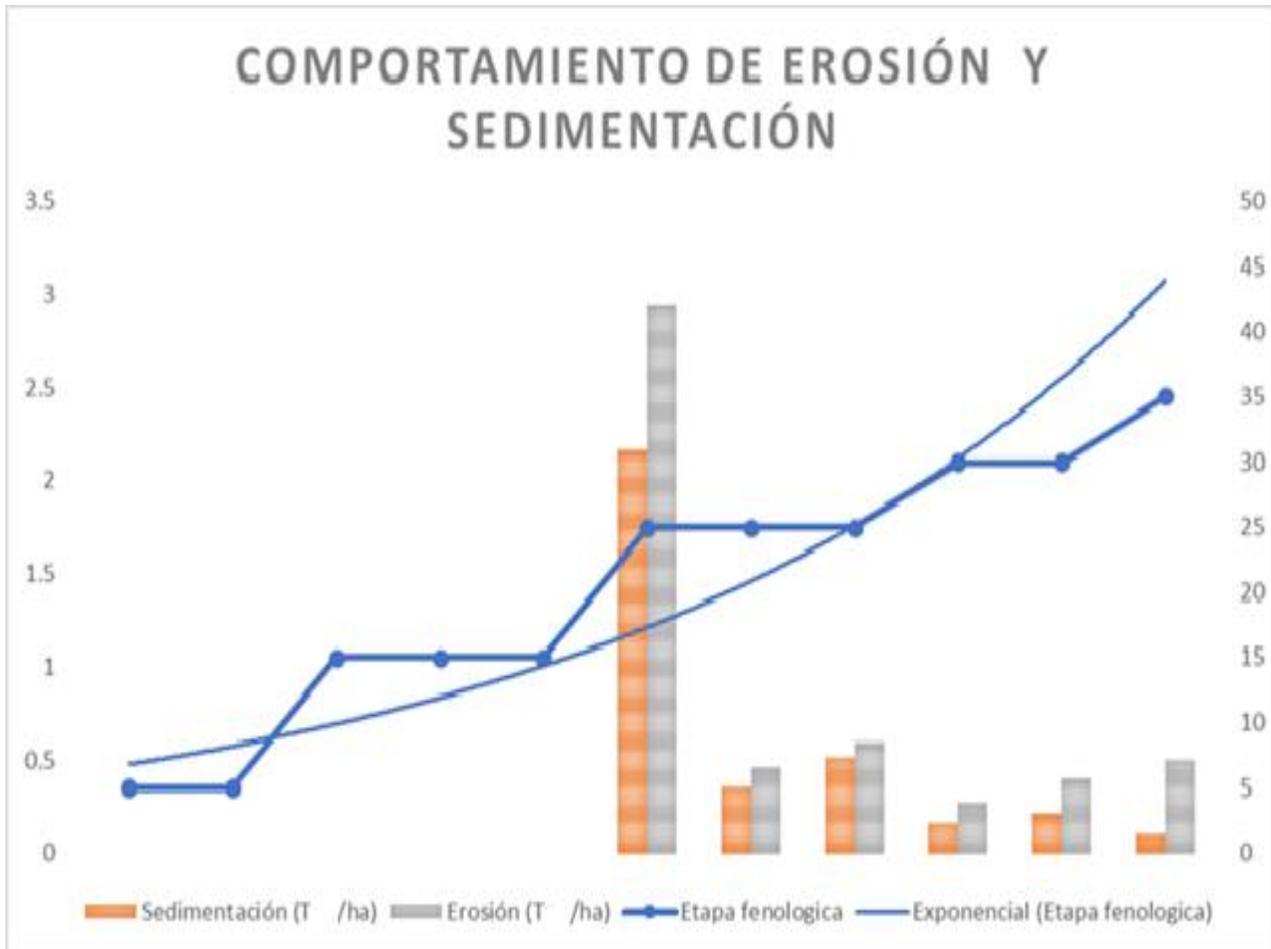
En la figura 33, se muestra la relación del factor erosión hídrica, sedimentación y etapa fenológica del cultivo en días.

FIGURA 33. COMPORTAMIENTO DE EROSIÓN Y SEDIMENTACIÓN DE ACUERDO A LA ETAPA FENOLÓGICA DEL CULTIVO.

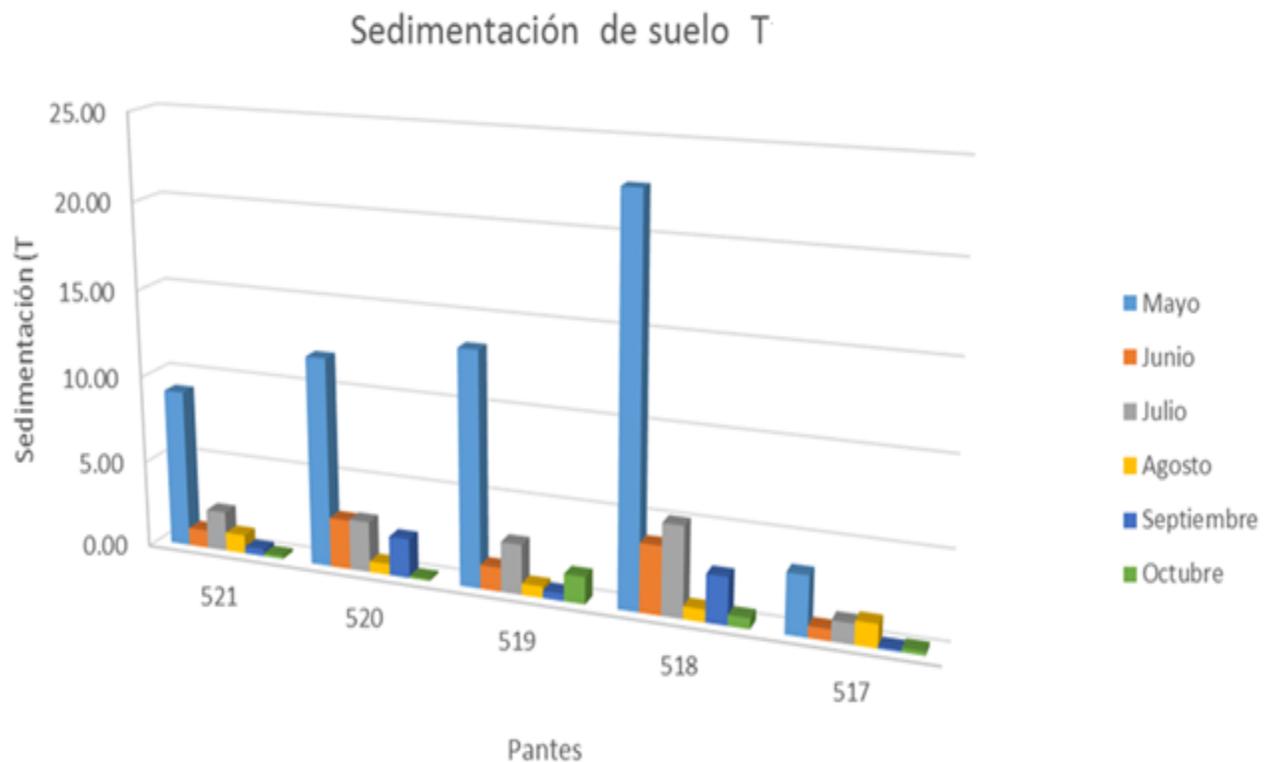
La captación de suelo en cada tramo de la acequia (figura 34), tuvo diferente comportamiento debido a la erosión registrada y la influencia de los túmulos en las rondas, los cuales influenciaron la captación de suelo erosionado.

FIGURA 34. SEDIMENTACIÓN DE SUELO DE CADA TRAMO DE ACEQUIA DE LADERA.

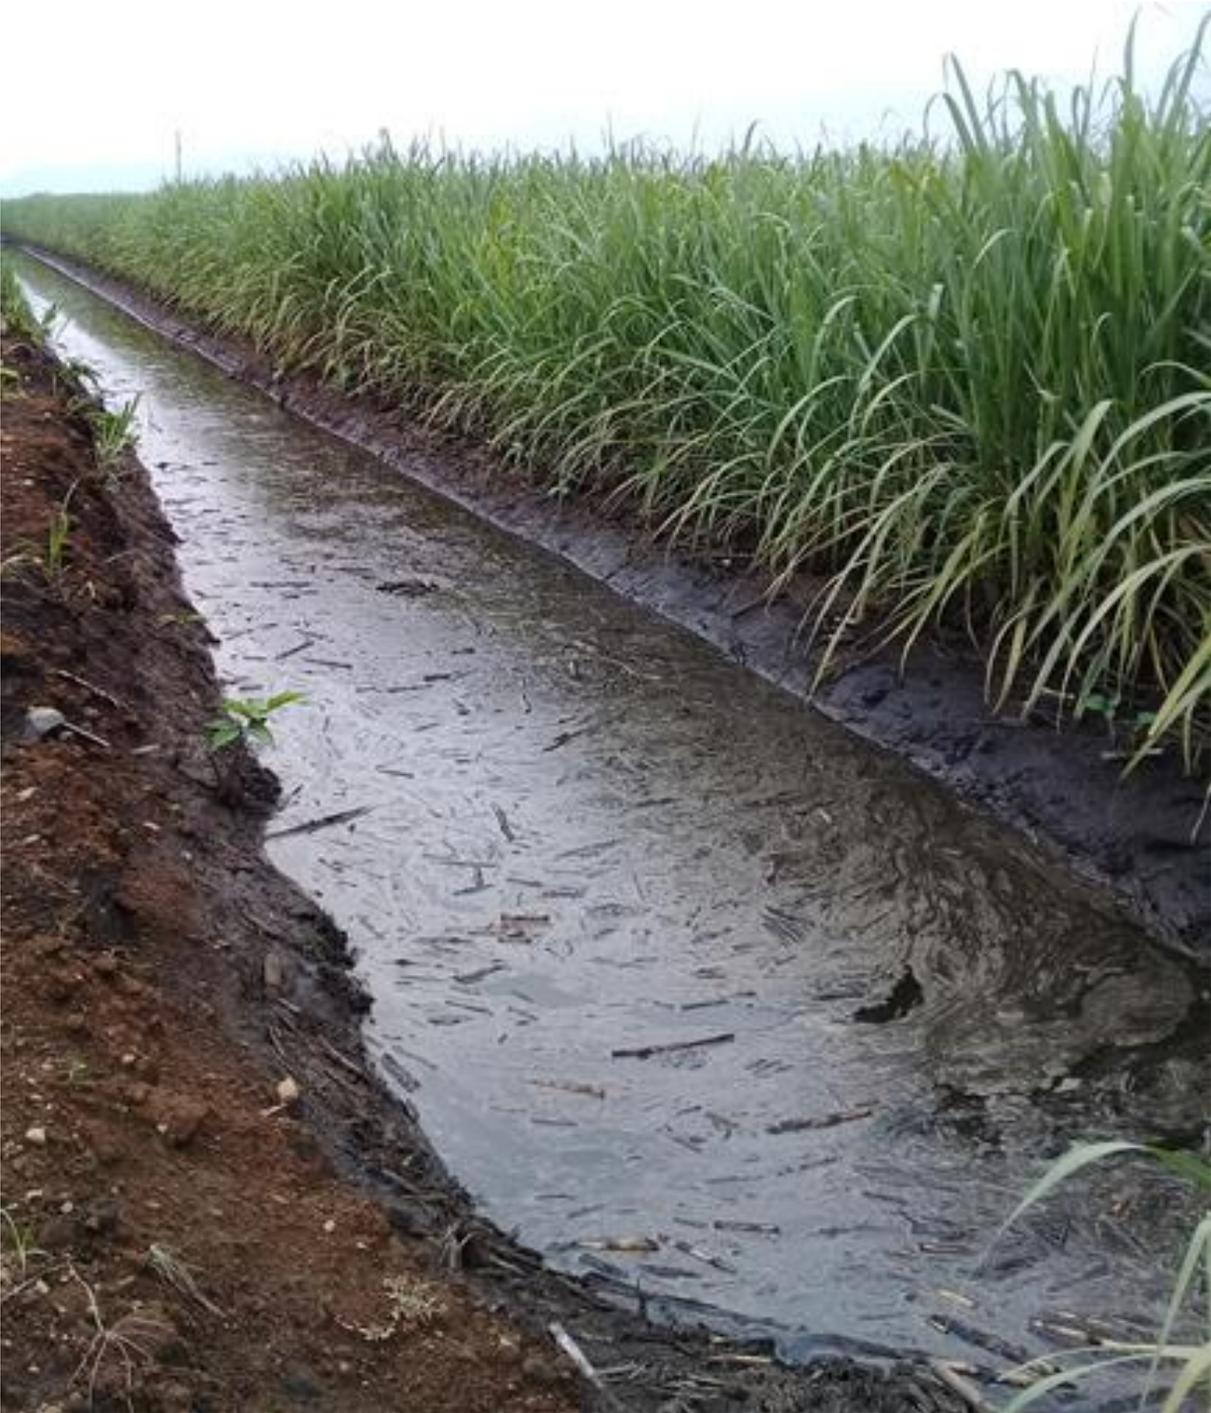
En la figura 35, se presenta el tramo de acequia en el pante 518 el cual capto mayor cantidad de material erosionado.

FIGURA 35. CAPTACIÓN DE ESCORRENTÍA PANTE 518 MES DE MAYO, 2017.

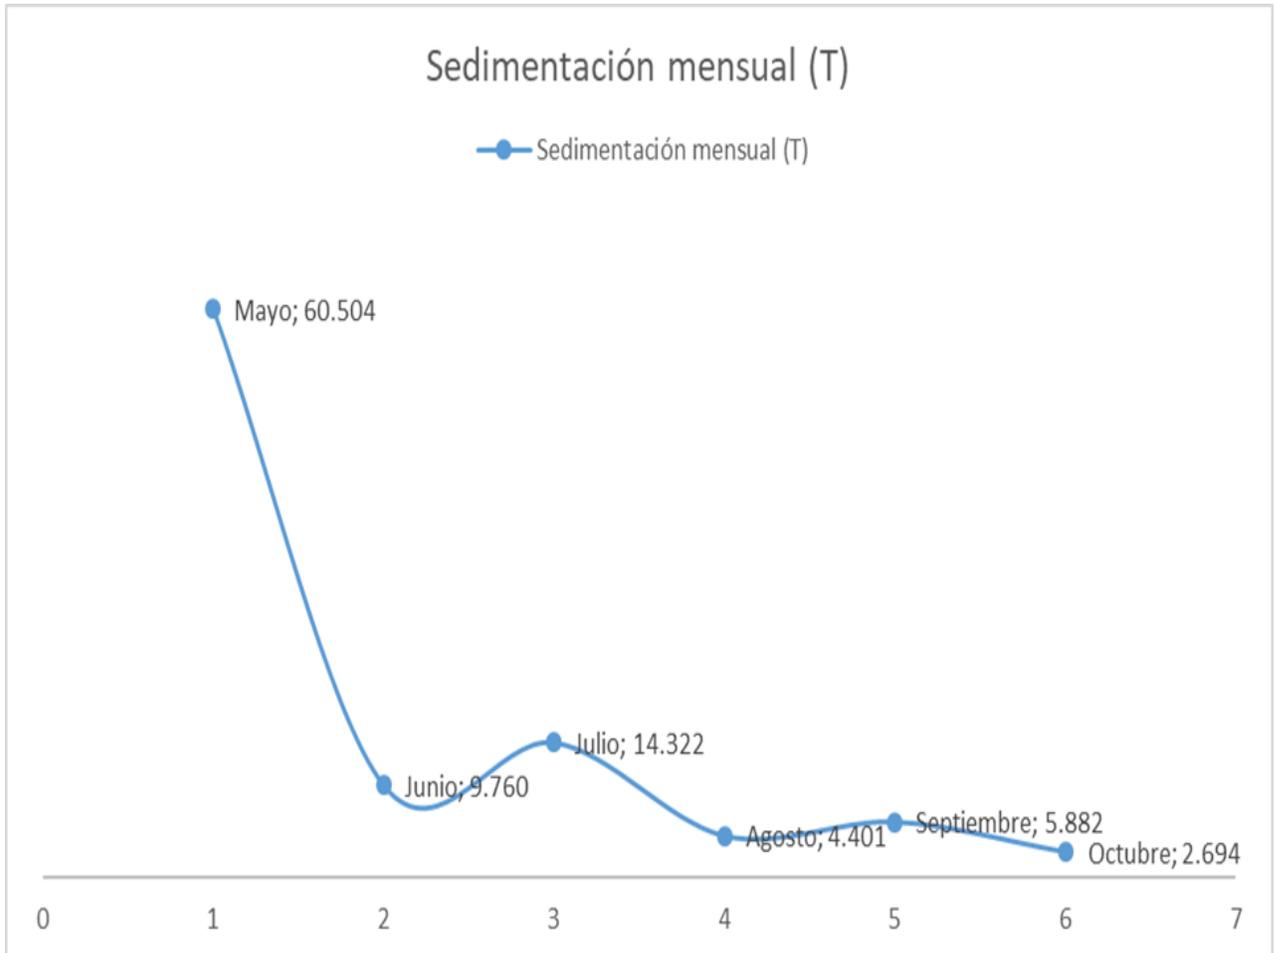
El mes de mayor erosión (figura 36) fue mayo debido al estado fenológico del cultivo en macollamiento, lo cual fue directamente proporcional a la cantidad de suelo captado por la acequia de ladera.

FIGURA 36. COMPORTAMIENTO DE SEDIMENTACIÓN MENSUAL EN ACEQUIA DE LADERA.

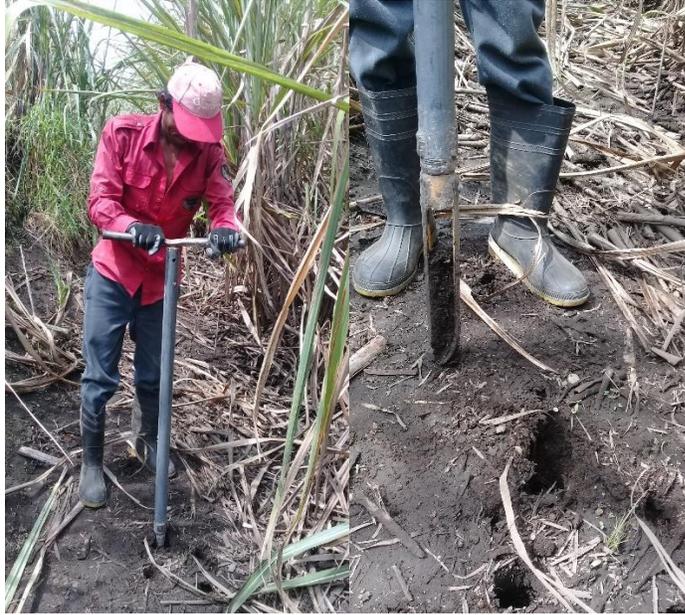
Para su cuantificación se muestreo el suelo en cada tramo de acequia (figura 37), obteniendo una muestra compuesta para lograr la representatividad del suelo sedimentado.

FIGURA 37. MUESTREO DE SUELO SEDIMENTADO.

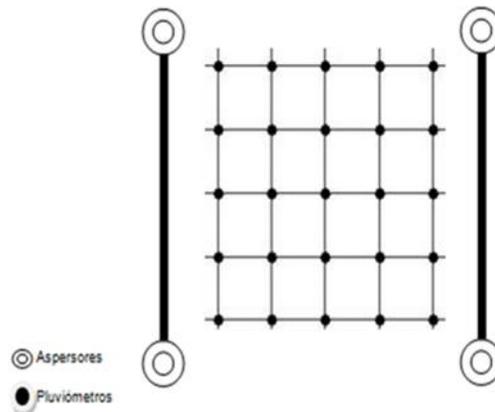
En la figura 48, se presenta la distribución de pluviómetros para cuatro aspersores

FIGURA 40. DISTRIBUCIÓN DE PLUVIÓMETROS PARA MARCO DE RIEGO 45 m* 45 m CON 4 ASPERSORES

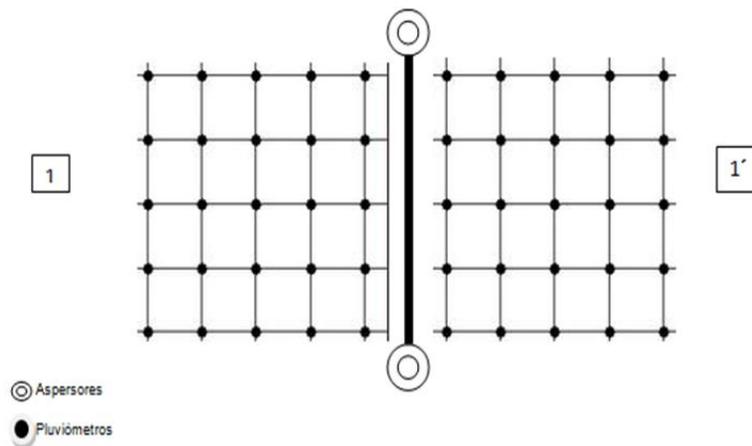
La distancia entre el aspersor y el primer pluviómetro fue 4.5 m, luego se ubicó a 9 m entre pluviómetros formándose una cuadrícula (figura 49). Se colocó el total de 72 pluviómetros en marco de riego de 54 m* 54 m y 50 pluviómetros en marco de riego de 45 m* 45 m.

FIGURA 41. DISTRIBUCIÓN DE PLUVIÓMETROS PARA MARCO DE RIEGO 45 m* 45 m CON 2 ASPERSORES.

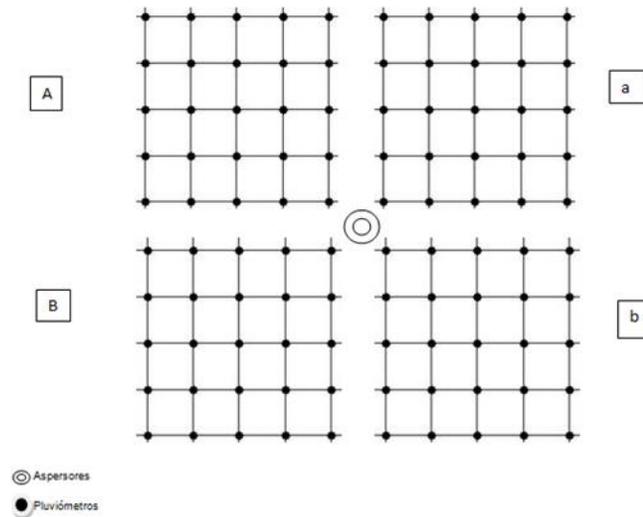
El número de pluviómetros que se utilizó para la prueba de uniformidad de riego con un aspersor fue 144 pluviómetros en marco de riego de 54 m* 54 m y 100 pluviómetros en marco de 45 m* 45 m dicha distribución de los pluviómetros se presenta en la figura 50.

FIGURA 42. DISTRIBUCIÓN DE PLUVIÓMETROS PARA MARCO DE RIEGO CON 1 ASPERSOR.

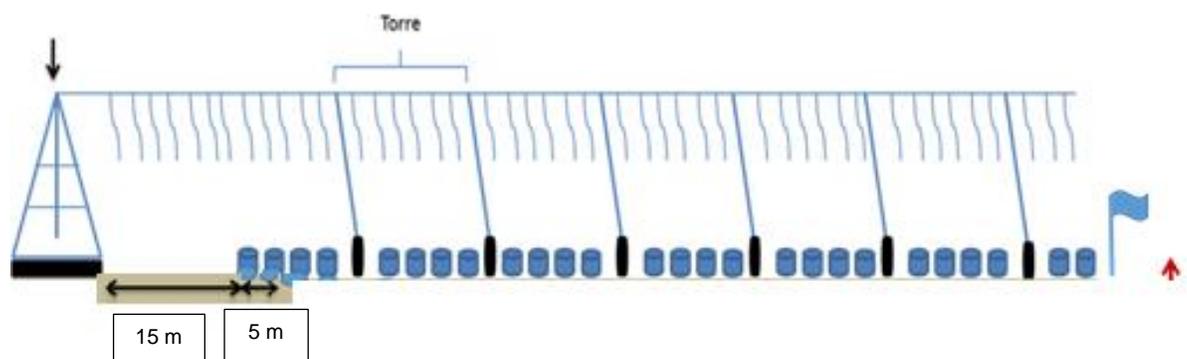
- Medición del espaciamiento entre torre, a través de las huellas en el terreno, este dato es necesario para conocer la longitud del avance.
- Medición del establecimiento de pluviómetros, la distancia utilizada entre pluviómetros fue 5 m para obtener información precisa de la lámina aplicada.
- Se asignó un número de orden a la localización de cada pluviómetro partiendo inicio del avance.
- La distancia entre el inicio del avance y el primer pluviómetro fue de 15 m (figura 51).

FIGURA 43. DISTRIBUCIÓN DE PLUVIÓMETROS EN AVANCE FRONTAL.

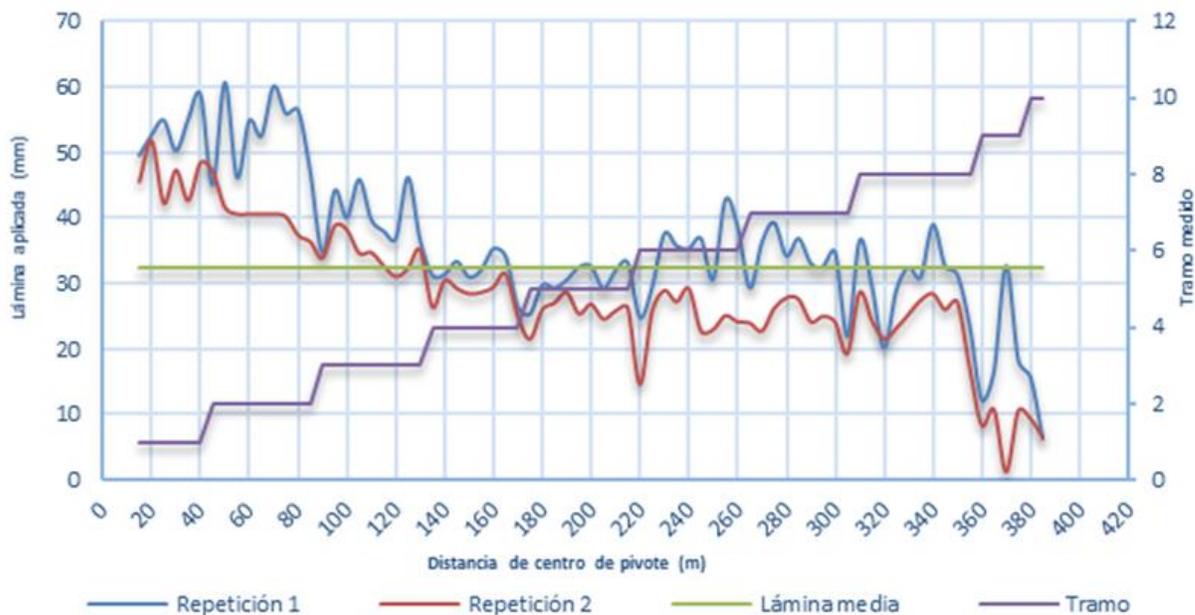
FIGURA 44. DISTRIBUCIÓN DE LA LÁMINA APLICADA DE RIEGO

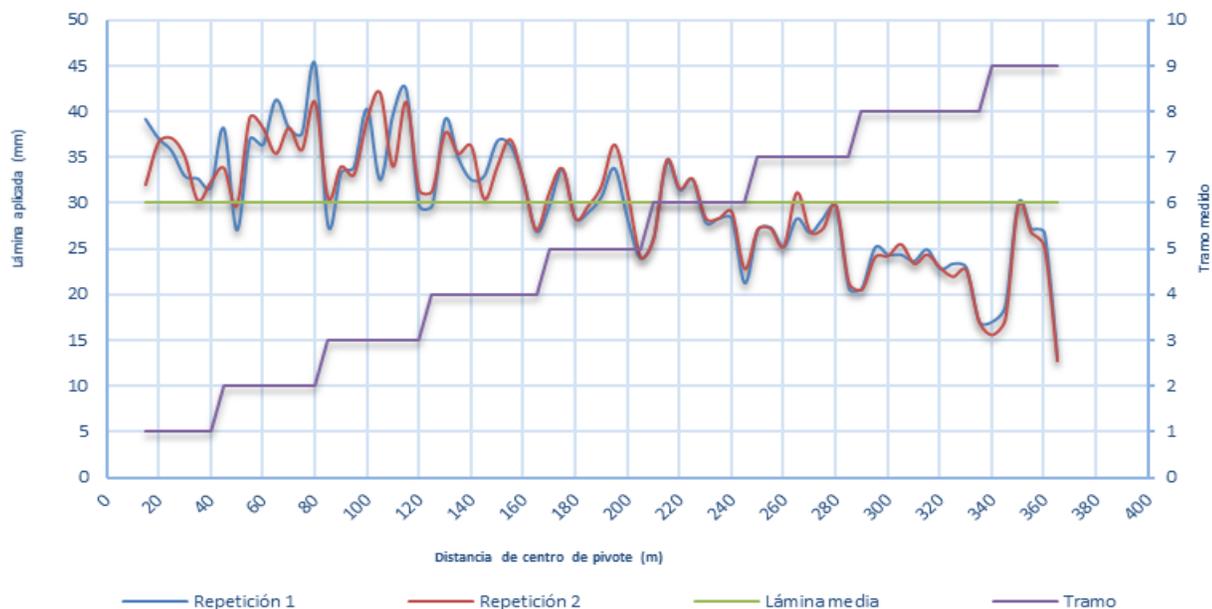
FIGURA 45. DISTRIBUCIÓN DE LA LÁMINA APLICADA DE RIEGO.

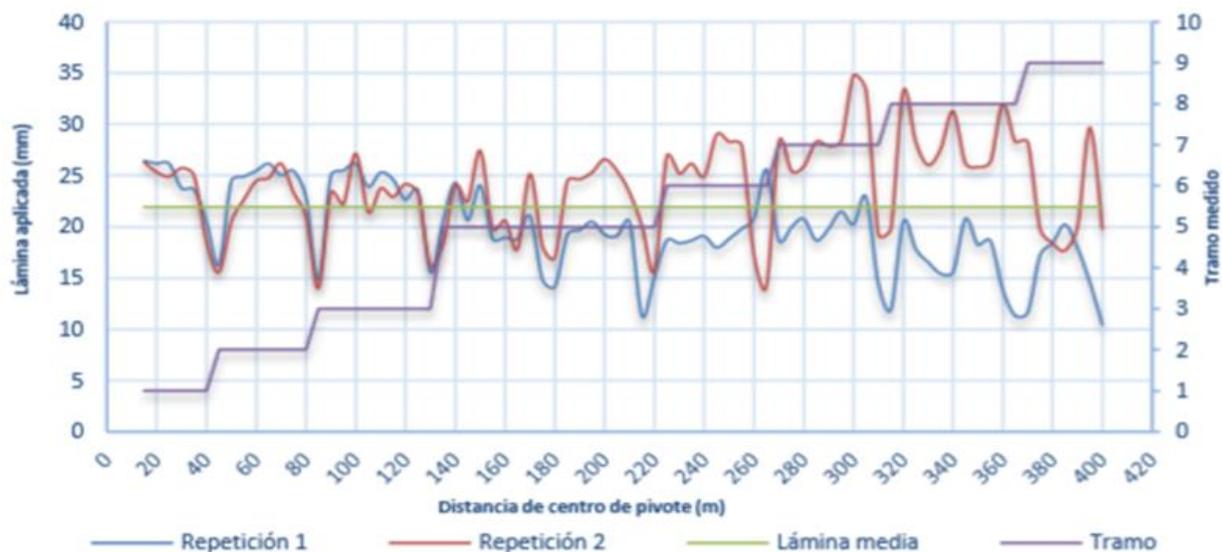
FIGURA 46. DISTRIBUCIÓN DE LÁMINA APLICADA DE RIEGO.

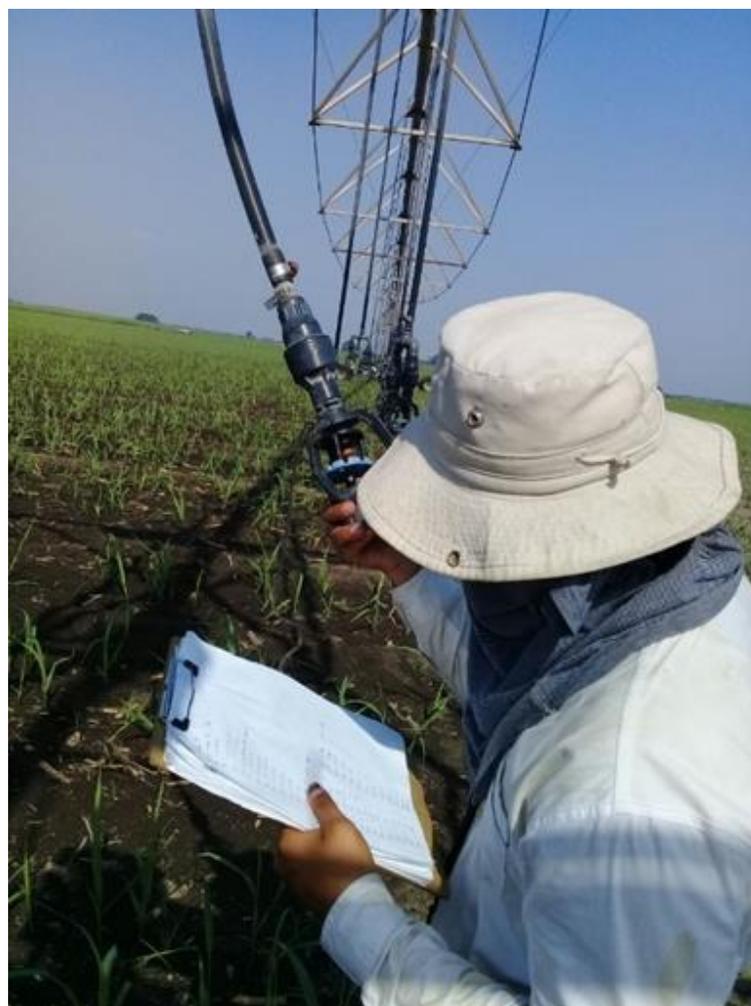
FIGURA 47. INSPECCIÓN DE CALIDAD EN AVANCE FRONTAL, INSPECCIÓN DE BOQUILLAS.
