**CARACTERIZACIÓN DE LOS RECURSOS NATURALES RENOVABLES DE LA  
SUBCUENCA DEL RÍO PASABIÉN DIAGNÓSTICO Y SERVICIOS, RÍO HONDO,  
ZACAPA, GUATEMALA, C.A.**

**DIAGNÓSTICO DE INVERSIONES PASABIÉN S.A. RESPECTO AL CUIDADO DE LOS  
RECURSOS NATURALES RENOVABLES.**

**SERVICIOS PRESENTADOS A INVERSIONES PASABIÉN S.A.  
PARCELAS PERMANENTES DE MUESTREO EN EL ÁREA DE REFORESTACIÓN DE  
PASABIÉN, S.A.**

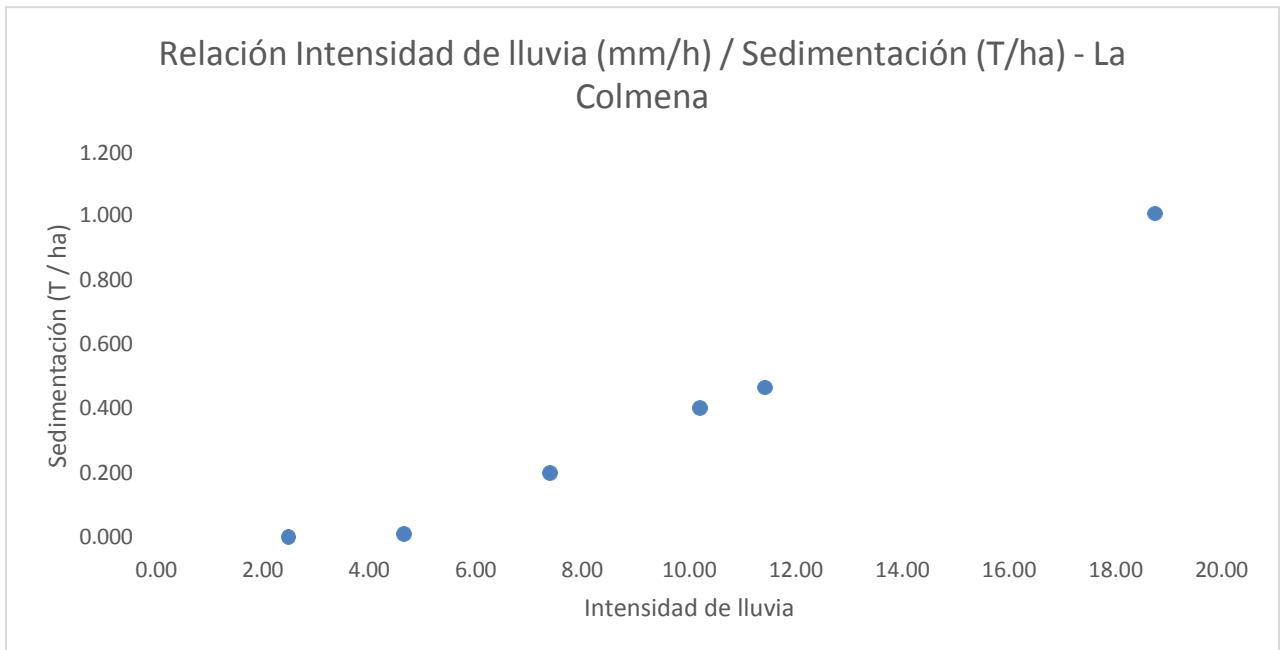
**Figura 12. Relación escorrentía (mm) vs sedimentación (T/ha) en el área de La Colmena.**

**Figura 13. Relación lluvia (mm) vs escorrentía (mm) en el área de La Colmena.**

**Figura 14. Relación intensidad de lluvia (mm/h) vs sedimentación (T/ha) en el área de La Colmena.**

**Figura 15. Relación Intensidad de Lluvia (mm/h) vs escorrentía (mm) en el área de La Colmena.**

En estos se puede observar una relación positiva y directamente proporcional entre la relación escorrentía (mm) vs sedimentación (T/ha); lluvia (mm) vs escorrentía (mm); intensidad de lluvia (mm/h) vs sedimentación (T/ha) e intensidad de lluvia (mm/ha) vs escorrentía.

Lluvia (mm)	Intensidad (mm/h)	Escorrentía (mm)	Sedimento (T/ha)
11.68	2.47	0.03	0.002
29.21	4.63	0.44	0.013
39.37	7.39	0.65	0.201
40.13	11.42	0.95	0.467
44.45	10.20	1.20	0.404
74.93	18.73	1.40	1.009

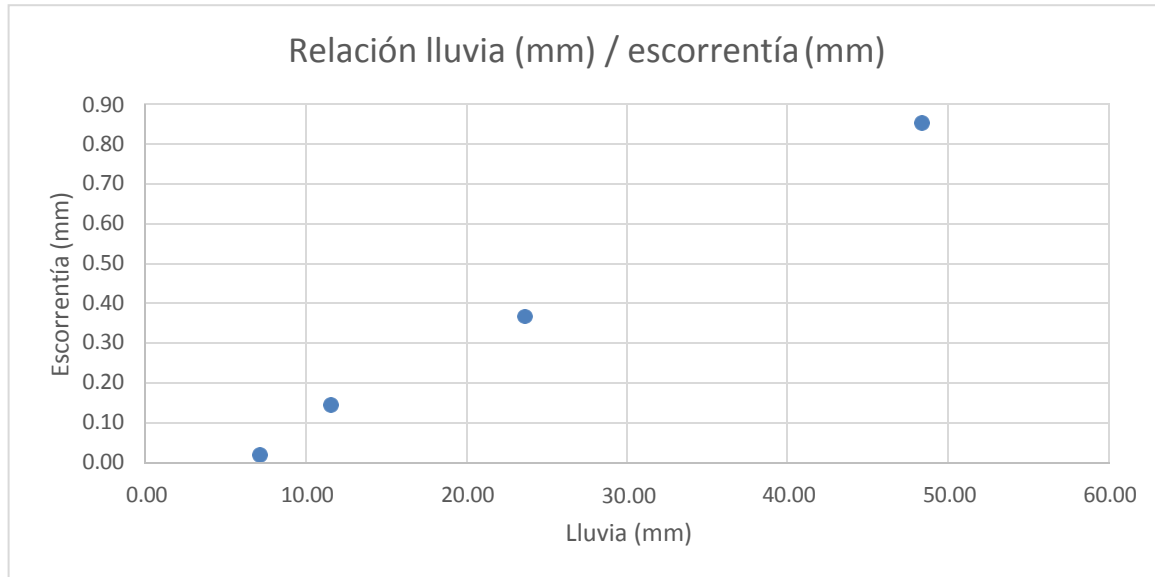
**Figura 16. Relación escorrentía (mm) vs sedimentación (T/ha) en el área de El Chifle.**

**Figura 17. Relación lluvia (mm) vs escorrentía (mm) en el área de El Chifle.**

**Figura 18. Relación intensidad de lluvia (mm/h) vs sedimentación (T/ha) en el área de El Chifle.**

**Figura 19. Relación intensidad de lluvia (mm/h) vs escorrentía (mm) en el área de El Chifle.**

En estos se puede observar una relación positiva y directamente proporcional entre la relación escorrentía (mm) vs sedimentación (T/ha); lluvia (mm) vs escorrentía (mm); intensidad de lluvia (mm/h) vs sedimentación (T/ha) e intensidad de lluvia (mm/ha) vs escorrentía.

Lluvia (mm)	Intensidad (mm/h)	Escorrentía (mm)	Sedimento (T/ha)
6.99	5.65	0.02	0.002
11.43	16.32	0.15	0.074
23.50	32.66	0.37	0.127
48.26	60.96	0.85	0.177

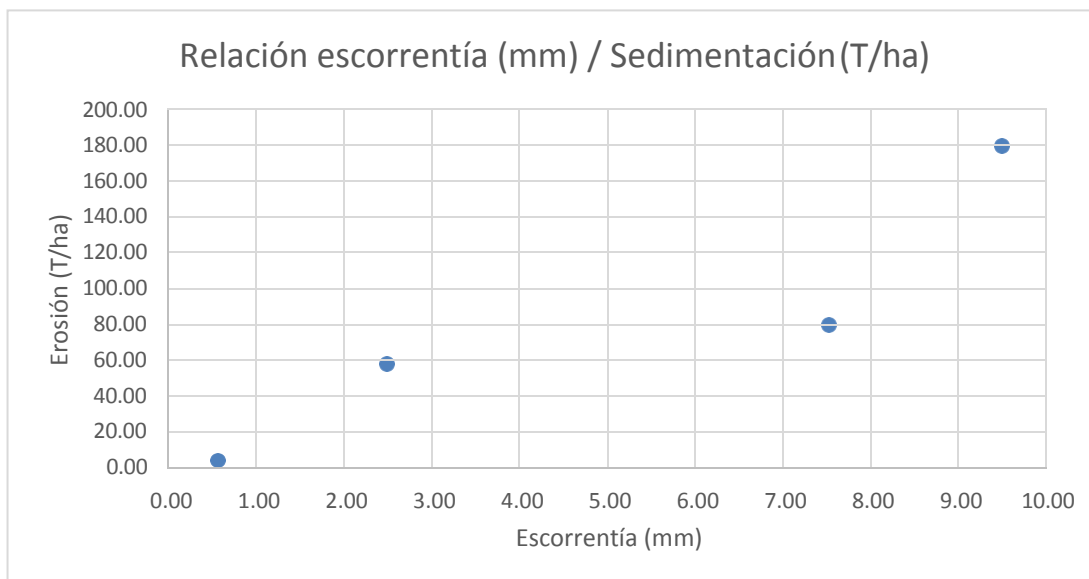
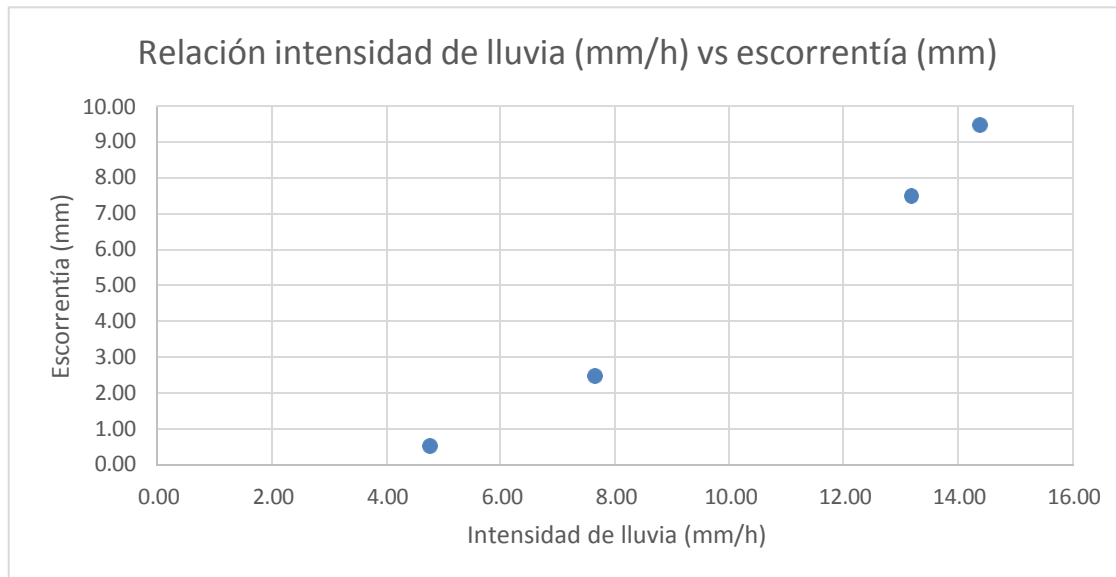
**Figura 20. Relación escorrentía (mm) vs sedimentación (T/ha) en el área El Pulguero.**

**Figura 21. Relación Lluvia (mm) vs escorrentía (mm) en el área El Pulguero.**

**Figura 22. Relación intensidad de lluvia (mm/h) vs sedimentación (T/ha) en el área El Pulguero.**

**Figura 23. Relación intensidad de lluvia (mm/h) vs escorrentía (mm) en el área El Pulguero.**

En estos se puede observar una relación positiva y directamente proporcional entre la relación escorrentía (mm) vs sedimentación (T/ha); lluvia (mm) vs escorrentía (mm); intensidad de lluvia (mm/h) vs sedimentación (T/ha) e intensidad de lluvia (mm/ha) vs escorrentía.

Lluvia (mm)	Intensidad (mm/h)	Escorrentía (mm)	Sedimento (T/ha)
11.64	4.73	0.53	4.20
32.81	7.62	2.47	58.24
39.37	13.14	7.50	80.01
57.79	14.34	9.47	179.41

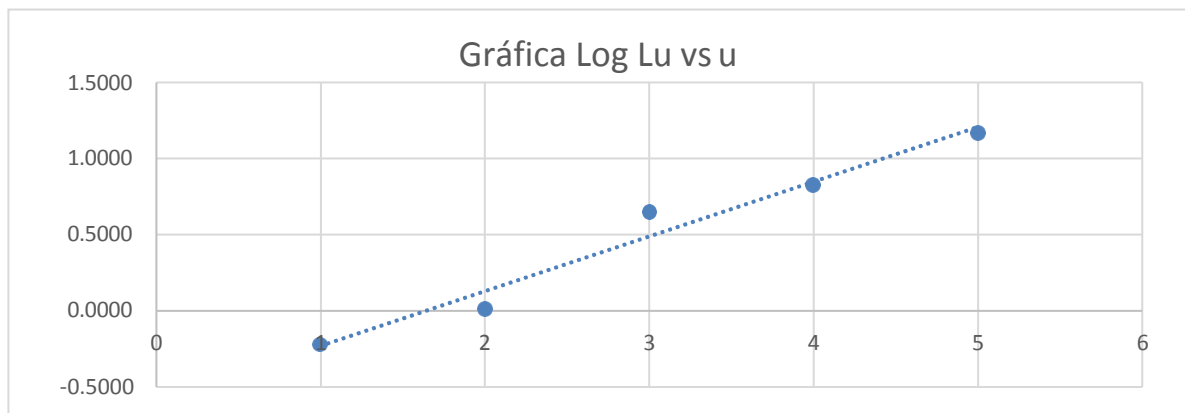
- **Relación Log Lu vs u:** Esta gráfica se presenta en la Figura 26.

**Figura 26. Gráfica “Log Lu vs u” de las corrientes de la subcuenca.**

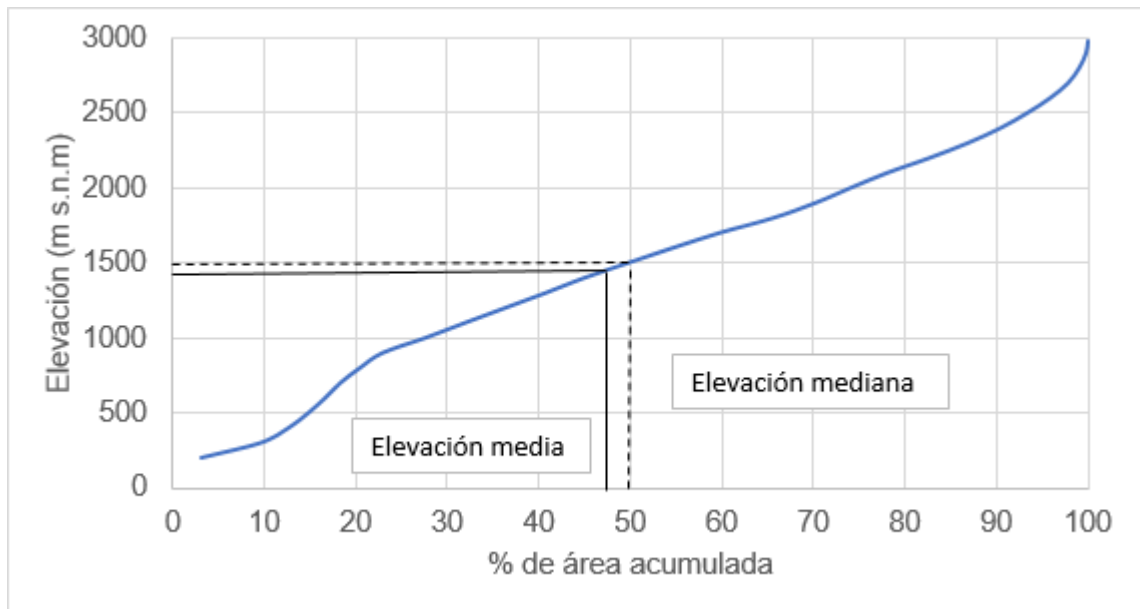
**Figura 27. Curva hipsométrica de la subcuenca.**

Por la forma de la curva hipsométrica, se puede concluir que la subcuenca ha llegado a una etapa de equilibrio o fase de madurez. En las partes más altas se presentan pendientes altas y corrientes más rápidas; posteriormente, a lo largo del cauce principal la pendiente del afluente es bastante regular.

- **Pendiente media de la cuenca (Sc):** se determinó que la Sc es de 44.76 %. Este valor es indicativo de que Pasabién ha sido cuna subcuenca bastante erosionada.
- **Pendiente del canal o cauce principal (Scp):** Se determinó una pendiente media de 9.50 %. Es una pendiente bastante alta que puede generar corrientes rápidas y dar salida al agua que fluye por sus afluentes en un tiempo corto, de tal manera que existe menos riesgo de inundaciones.
- **Elevación media de la cuenca:** En el Cuadro 38 se puede observar que se determinó una elevación media de 1,454.47 m s.n.m. y una elevación mediana de aproximadamente 1500 m s.n.m. Esos datos se pueden corroborar en la curva hipsométrica presentada en la Figura 27.

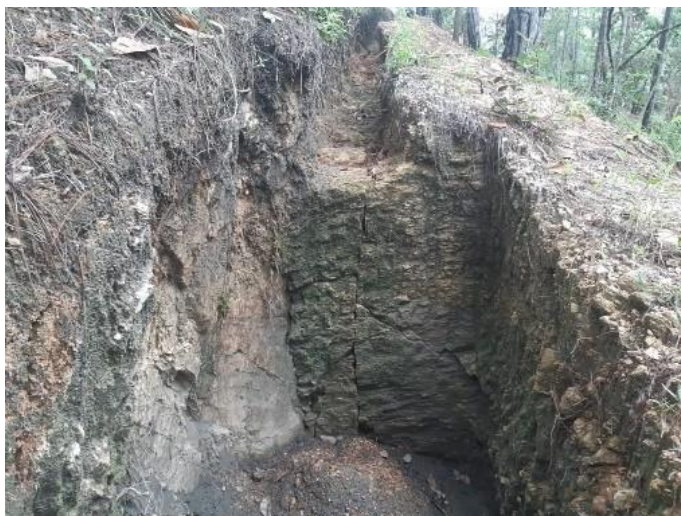
**Figura 33A. Laboratorio práctico de medición de escorrentía y recarga hídrica en bosque nativo.**

En los tres estratos seleccionados se establecieron acequias de captación perpendiculares a la pendiente. Cada una de ellas contó con dos cajas de captación de 1x2x1 metros de dimensión para medir la recolección de agua y suelo durante la época lluviosa. Así mismo se contó con pluviómetros para conocer la precipitación pluvial.
