TRABAJO DE GRADUACIÓN

DETERMINACIÓN DE LA RECARGA HÍDRICA NATURAL DE LA MICROCUENCA DEL
RÍO LAS MINAS, DE LA CUENCA DEL LAGO DE AMATITLÁN, DIAGNÓSTICO Y
SERVICIOS PRESTADOS A LA AUTORIDAD PARA EL MANEJO SUSTENTABLE DE
LA CUENCA Y DEL LAGO DE AMATITLÁN (AMSA), GUATEMALA, C.A.

GUATEMALA, MAYO 2021

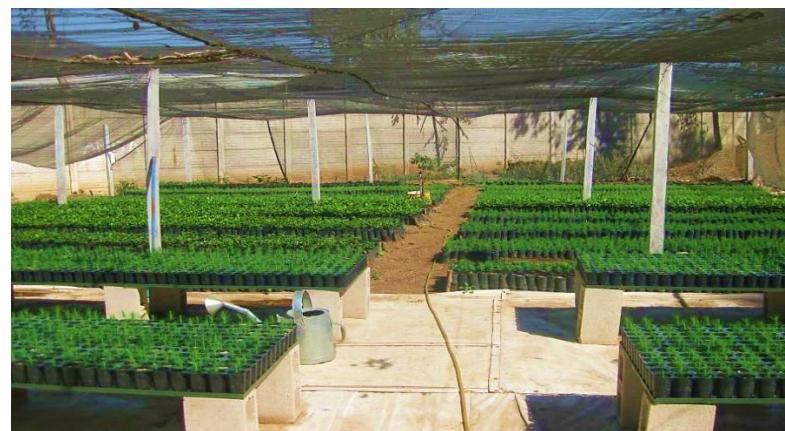
Figura 3. Instalaciones del vivero del km 22.

El vivero del km 22 está ubicado dentro de las instalaciones de AMSA jurisdicción de Villa Nueva, cuenta con una capacidad de producción 50,000 plantas, actualmente se produce pino, ciprés y en menor cantidad naranja, como se puede observar en la Figura 3.

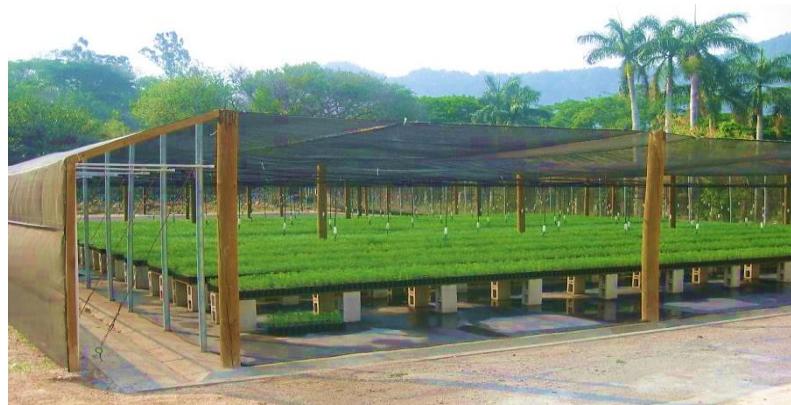
Figura 4. Ubicación del vivero El Morlón.

El vivero El Morlón está ubicado en un costado del destacamento naval en la colonia El Morlón, jurisdicción de Amatitlán, el vivero cuenta con dos alas de vivero tecnificado para producción en bandeja con su riego por microaspersión con una capacidad de producción 200,000 plantas en bandeja y un área a la intemperie con capacidad de 70,000 plantas haciendo un total de producción de 270,000 plantas forestales y frutales, como se observa en la Figura 4.

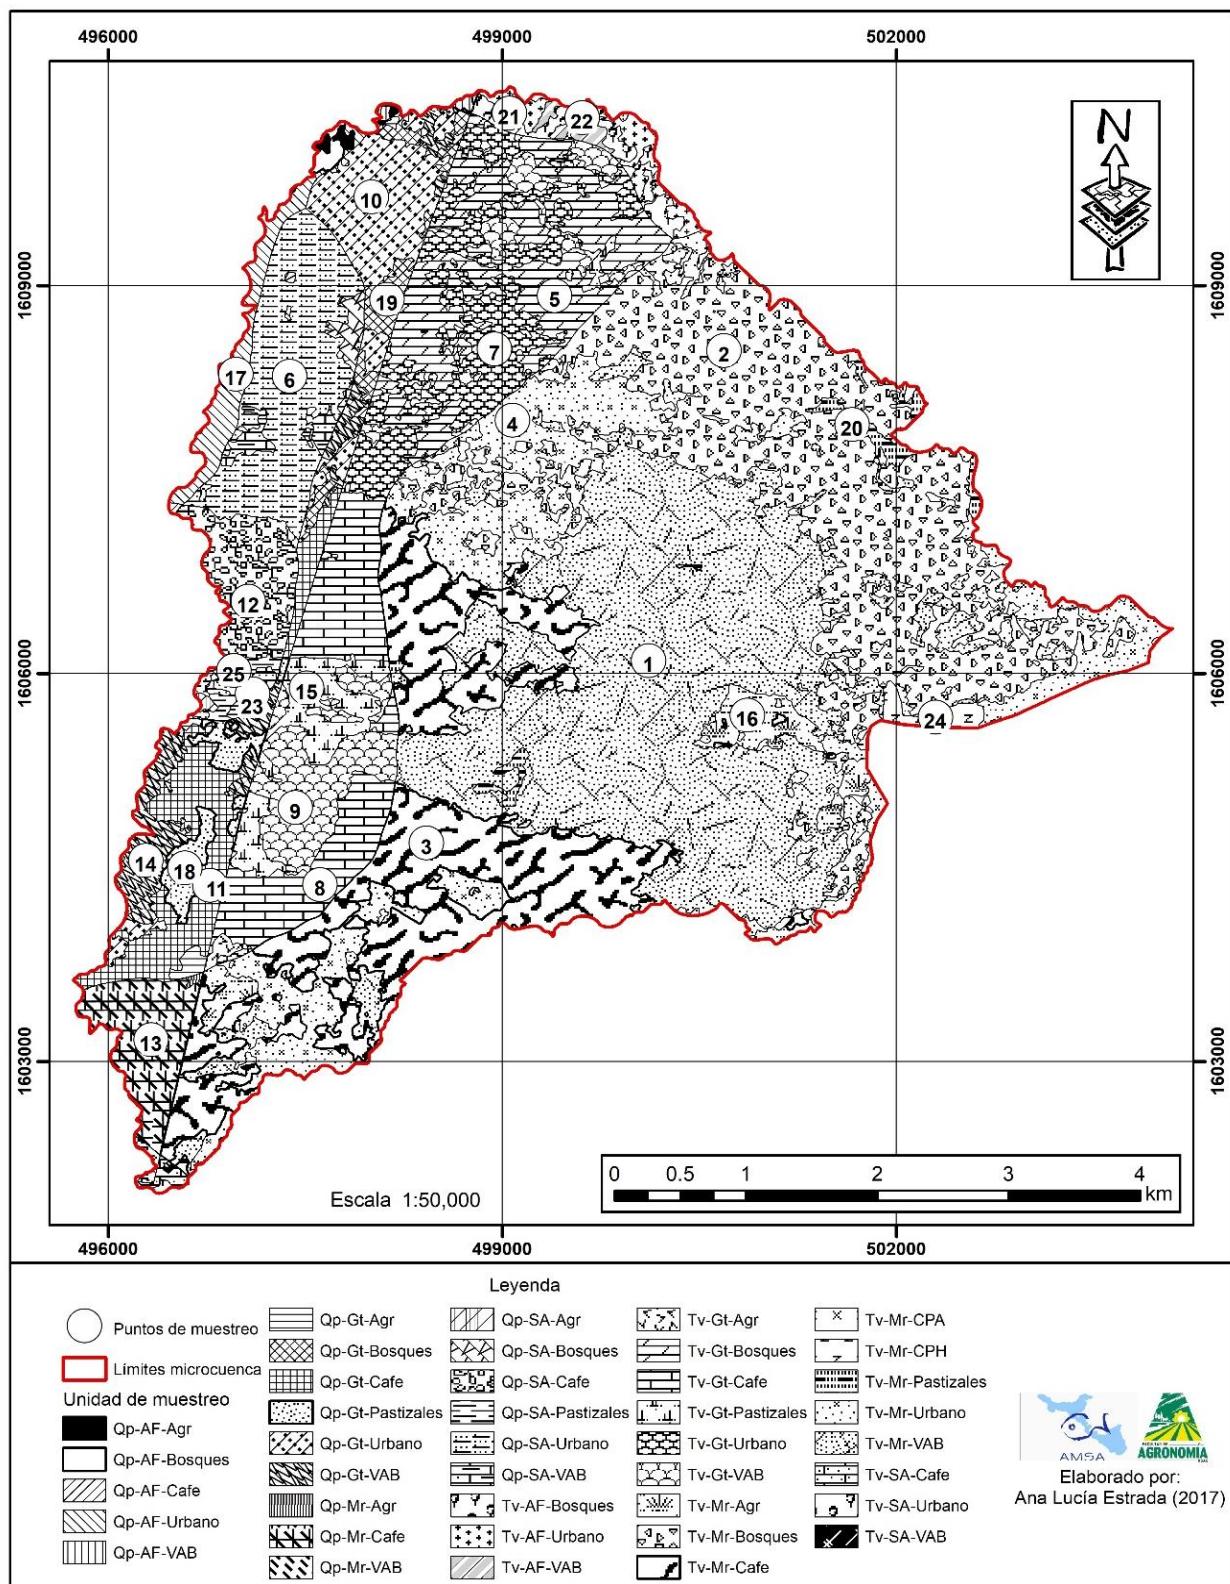
Figura 12. Mapa de unidades de muestreo.

El mapa resultante se presenta en la Figura 12 con las características que influyen en el proceso de recarga hídrica.

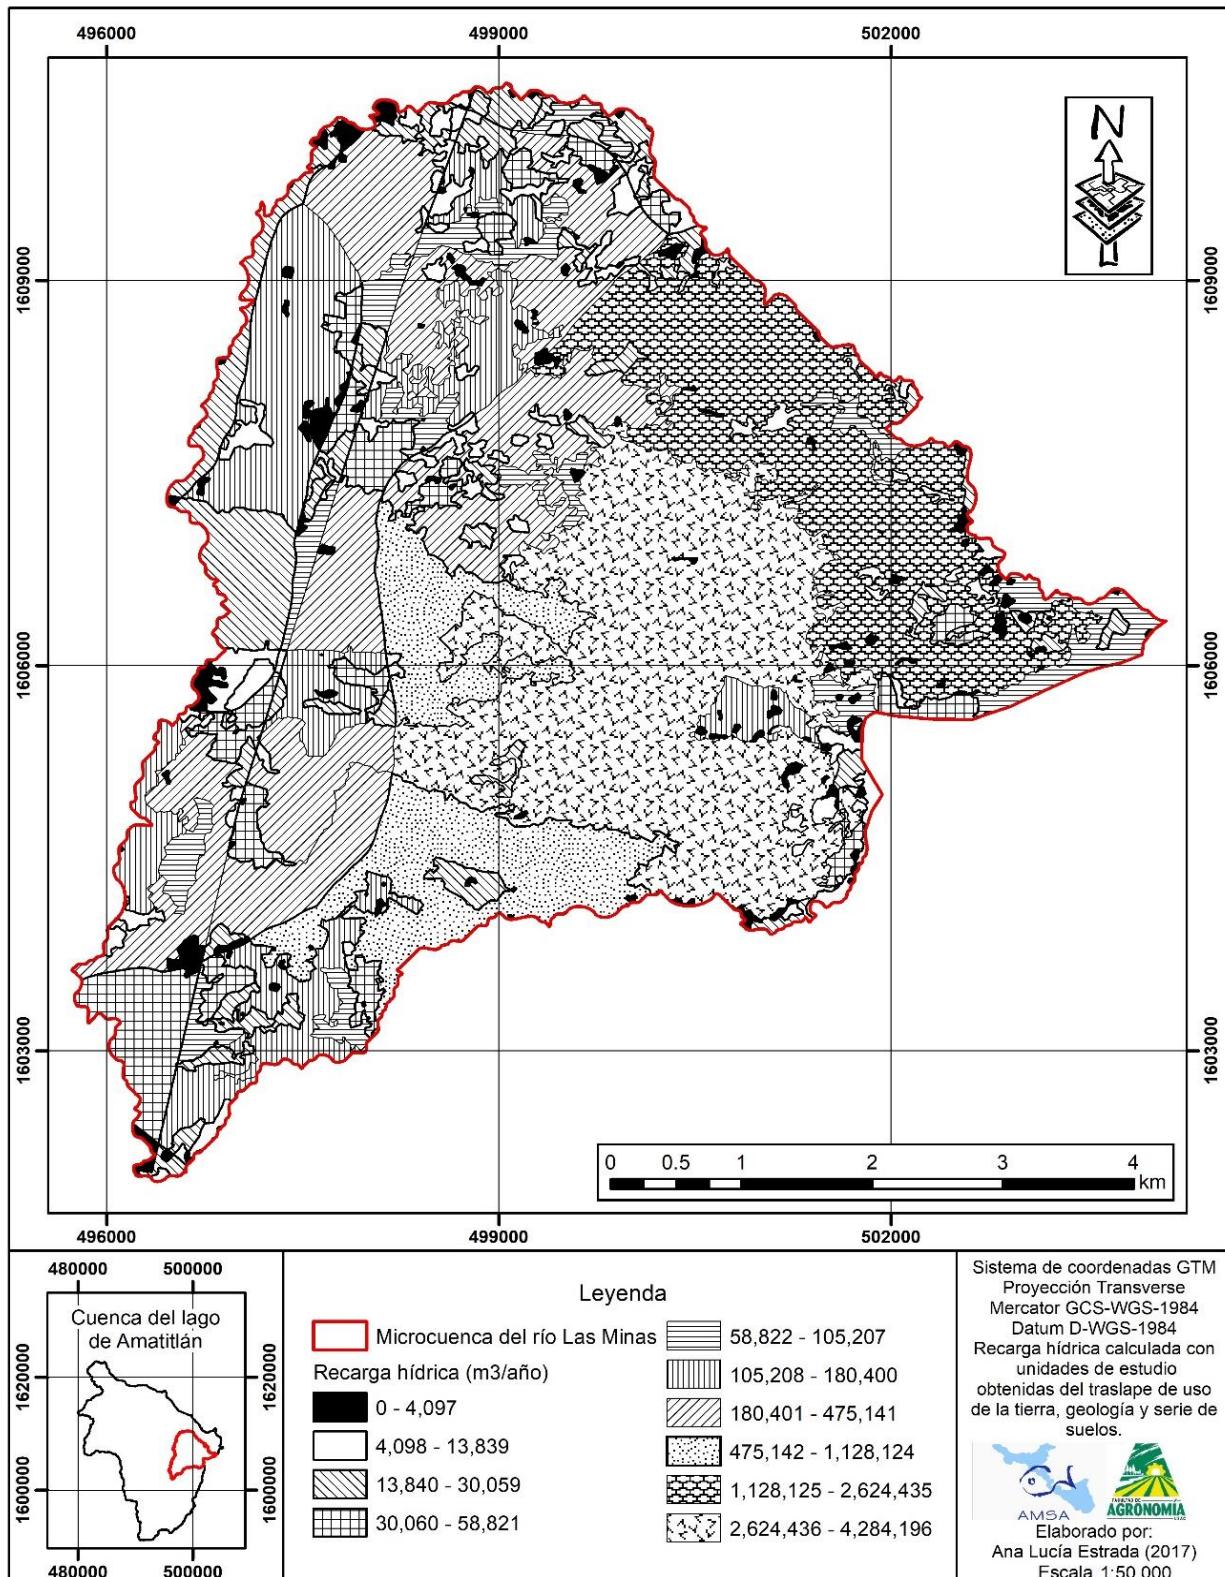
Figura 13. Mapa de recarga hídrica de la microcuenca del río Las Minas.

Las unidades 6, 7, 12, 13, 17, 23 y 25 tienen un parámetro bajo en relación con el área crítica de recarga, un factor importante en estas unidades es la presencia de la urbanización, impermeabilización del suelo y sectores con poca vegetación. Las demás unidades de muestreo son de recarga moderada están comprenden principalmente la parte media de la microcuenca.

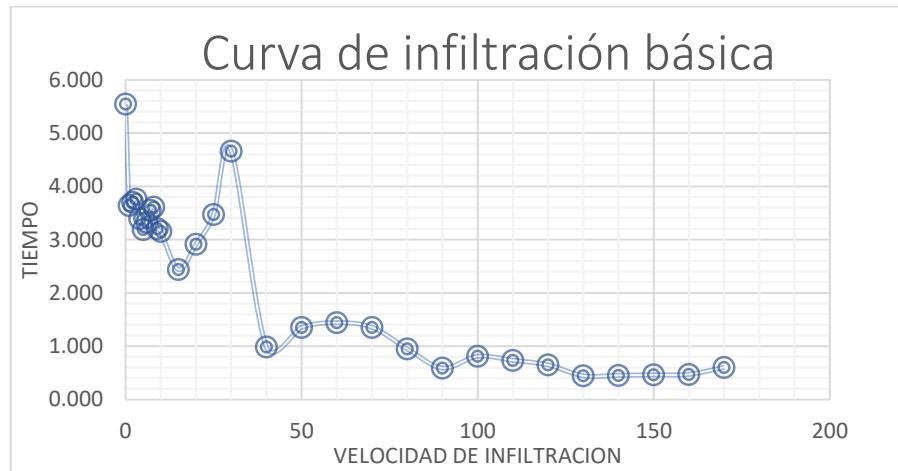
Características de la unidad de muestreo: TV-MR-bosque
Tipo de Suelo: Franco arcilloso arenoso
Ubicación: La salvadora, Santa Catarina Pinula
Coordenadas (GTM): X=500689 Y=1608498
Diámetro de agujero: 15 cm
Profundidad del agujero: 25 cm
Infiltración Básica (mm/dia): 134.54

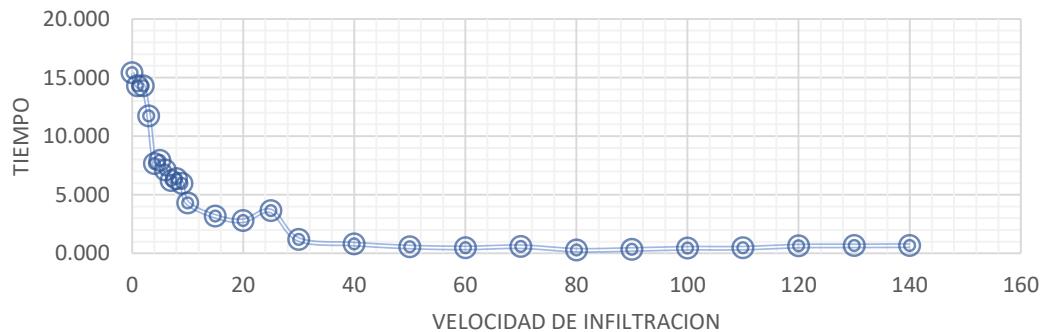
Características de la unidad de muestreo:	Tv-MR- café	Tipo de Suelo:	Franco arenoso
Ubicación:	Caserio Rustrian, Villa canales		
Coordenadas (GTM):	X= 498423	Y=1604690	
Diámetro de agujero:	20cm		
Profundidad del agujero:	25 cm		
Infiltración Básica (mm/dia):	86.92		No. 3

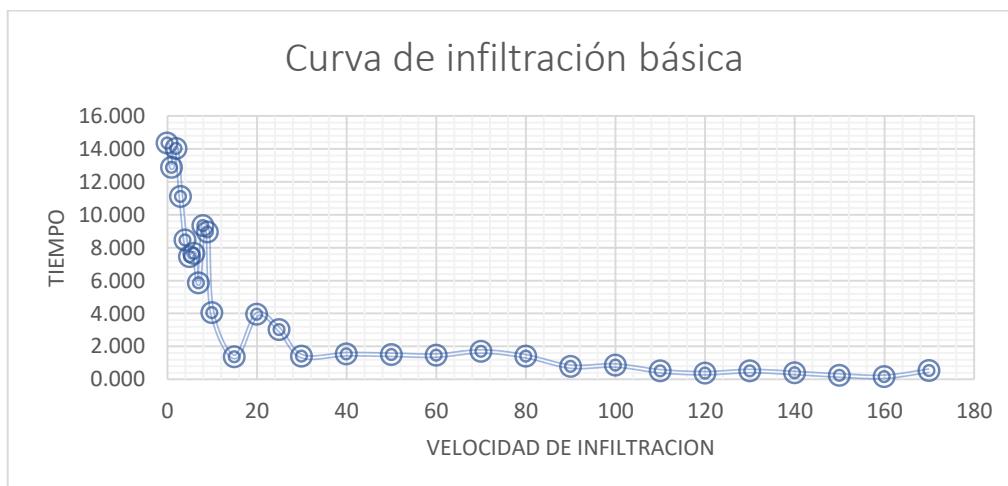
Características de la unidad de muestreo: TV-Mr-Urbano **Tipo de Suelo:** Franco arcilloso
Ubicación: Aldea el Porvenir 1
Coordenadas (GTM): X= 499079 Y=1607958
Diámetro de agujero: 15 cm
Profundidad del agujero: 25 cm
Infiltración Básica (mm/dia): 41.42

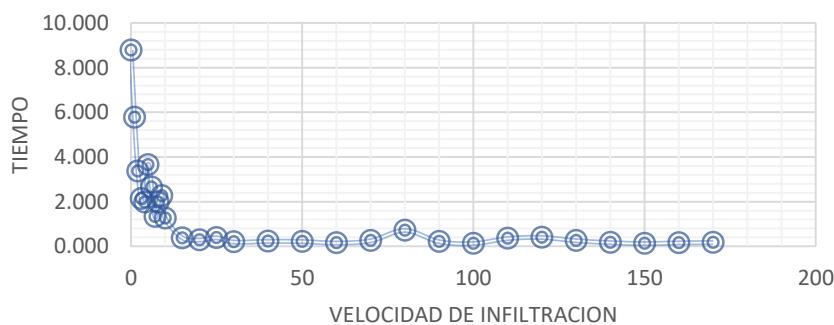
Características de la unidad de muestreo:	TV-gt-bosque	Tipo de Suelo:	Franco arcilloso arenoso
Ubicación:	El carmen, Santa Catarina Pinula		
Coordenadas (GTM):	X= 497788	Y=160583	
Diámetro de agujero:	20 cm		
Profundidad del agujero:	30 cm		
Infiltración básica (mm/dia):	130.68

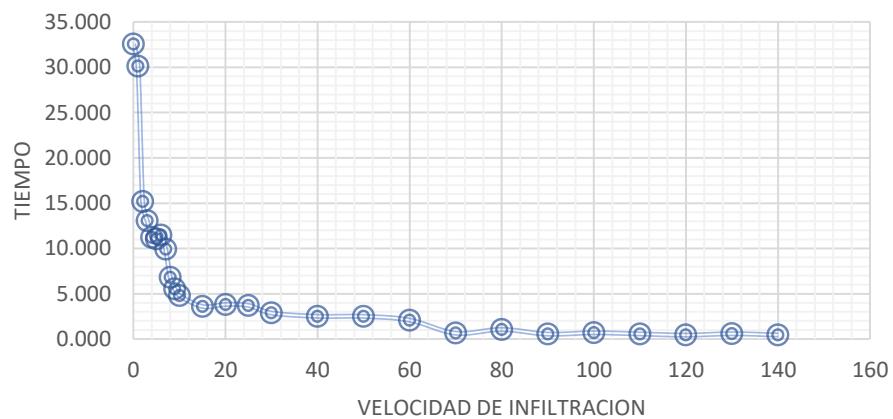
Características de la unidad de muestreo: Qp-SA-Urbano
Tipo de Suelo: Franco arcilloso
Ubicación: 4 avenida Boca del Monte
Coordenadas (GTM): X= 497382 Y=1608300
Diámetro de agujero: 24 cm
Profundidad del agujero: 30 cm
Infiltación Básica (mm/d) 18.21

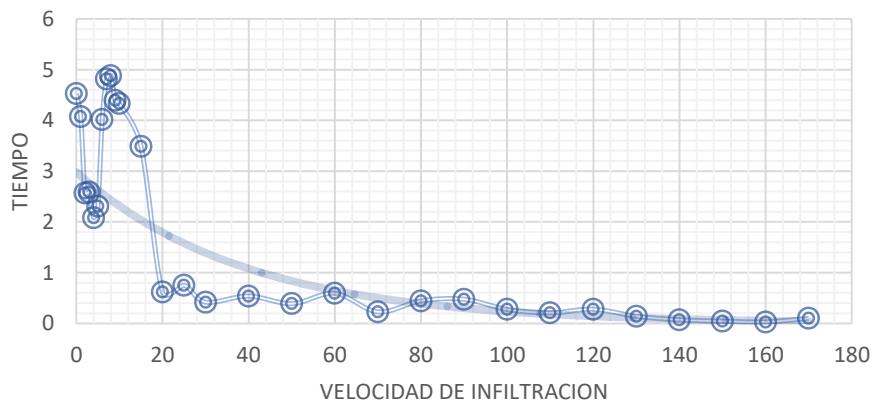
Características de la unidad de muestreo: TV-Gt-Urbano
Tipo de Suelo: Franco arcilloso arenoso
Ubicación: Aldea el porvenir 2 (el zarzal)
Coordenadas (GTM): X= 498943 Y=1608510
Diámetro de agujero: 15 cm
Profundidad del agujero: 25 cm
Infiltación Básica (mm/dia): 42.91

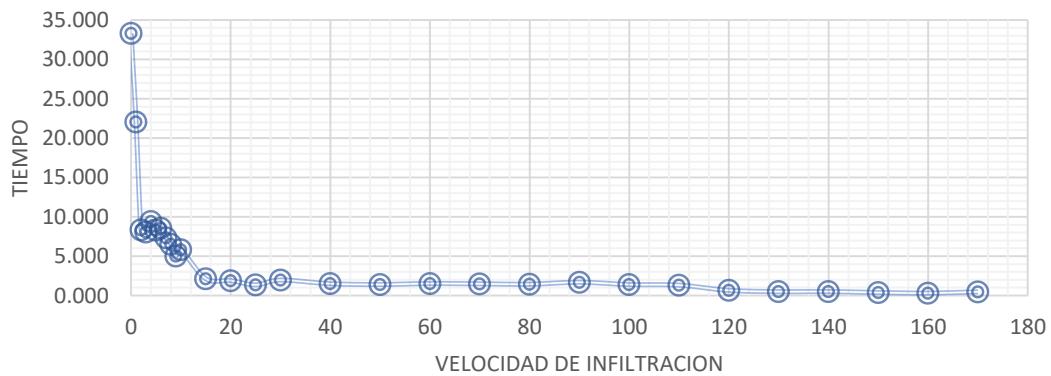
Características de la unidad TV-gt-
de muestreo: urbano
Ubicación: Finca San agustin las minas
Coordenadas (GTM): X= 498004 Y=1609687
Diámetro de agujero: 20 cm
Profundidad del agujero: 30 cm
Infiltración básica (mm/dia): 76.89

Tipo de
Suelo: Franco arenoso

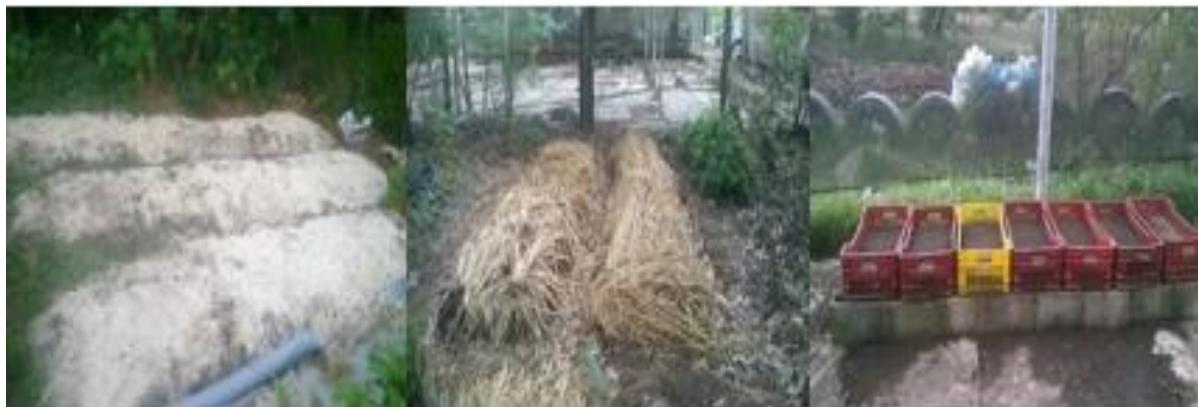
Figura 14. Cobertura de semilleros

- Para las especies de aguacate, se realizó primero un semillero para luego trasplantar las plántulas a las bolsas, se puede observar en las Figuras 14, 26A, 27A.

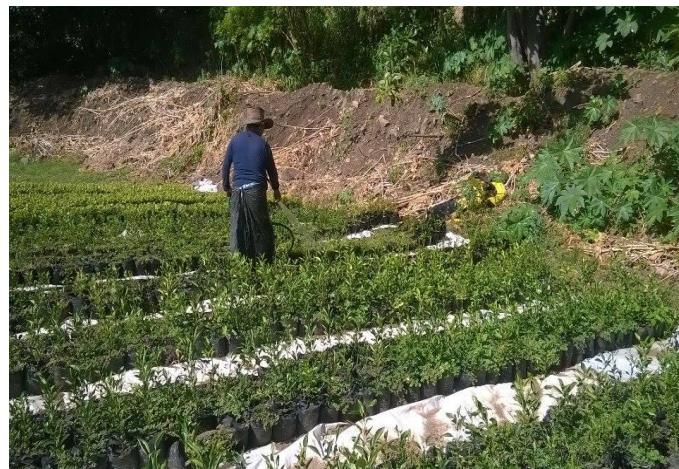
Figura 15. Riego de plántulas

El riego es manual, este se realizó en época seca cada 1 -2 días, manteniendo las plantas a capacidad de campo, no encharcando las mismas como se ve en la Figura 15.

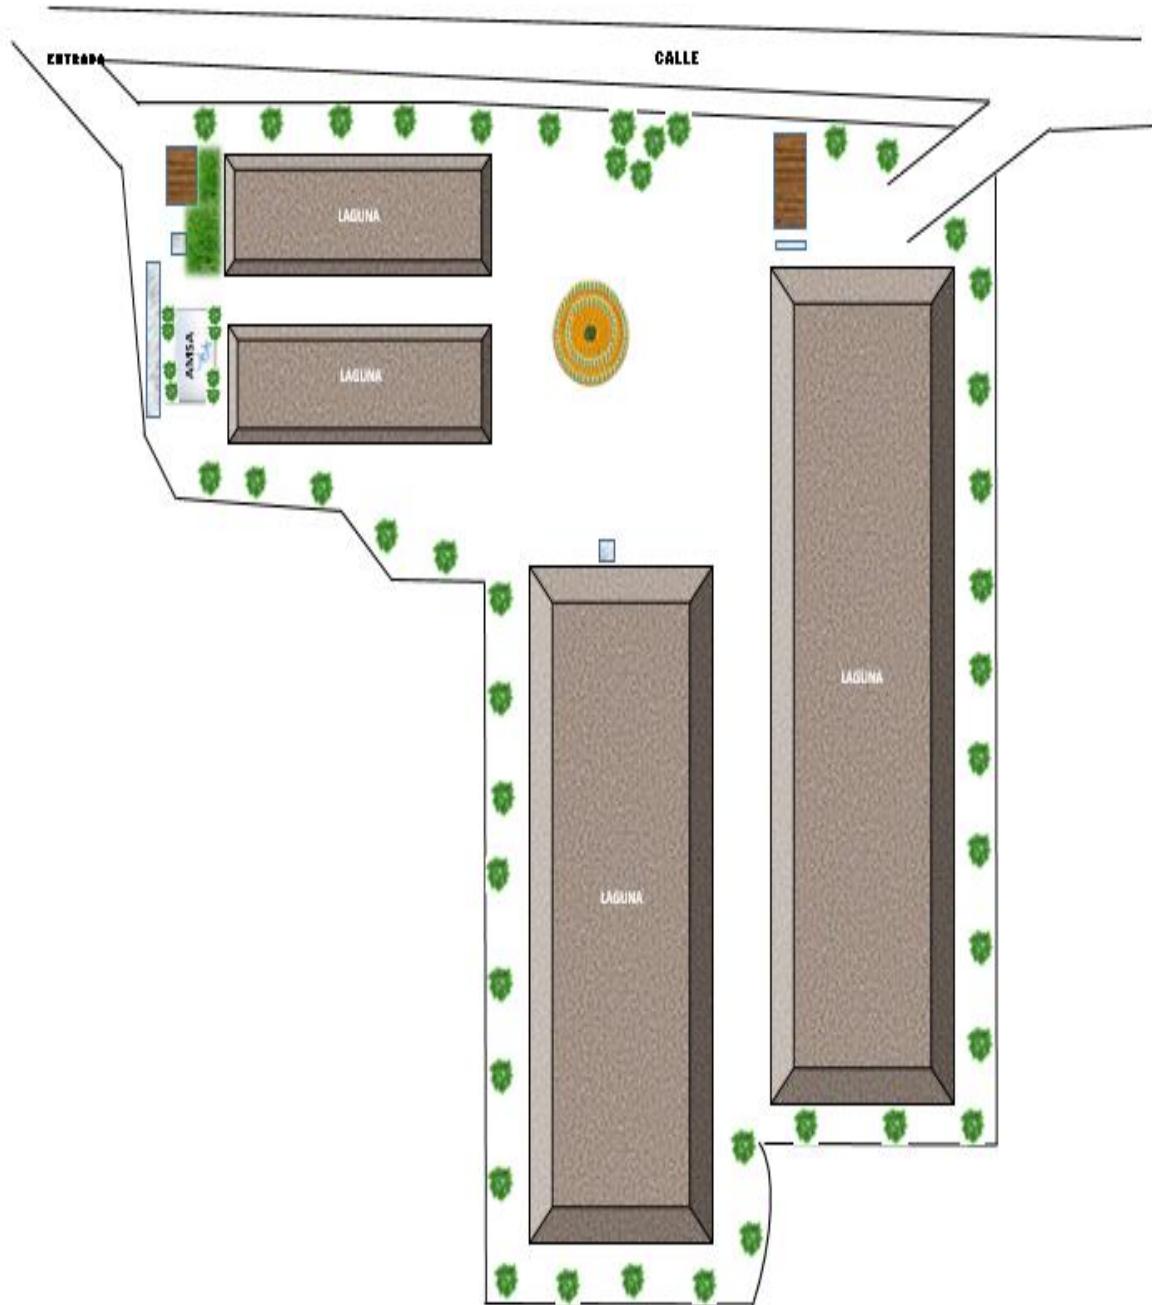
Figura 19. Diseño de jardín de la planta de tratamiento de aguas residuales San Agustín Las Minas, Villa Canales.

Diseño de jardín en la planta de tratamiento de la finca San Agustín las Minas, Villa Canales, las principales plantas que se utilizaron fueron: Duranta, palmera, colchón de niño, hierbilla, vetiver, torreliana, capa de rey, crotos y grama, distribuidas en diferentes áreas.

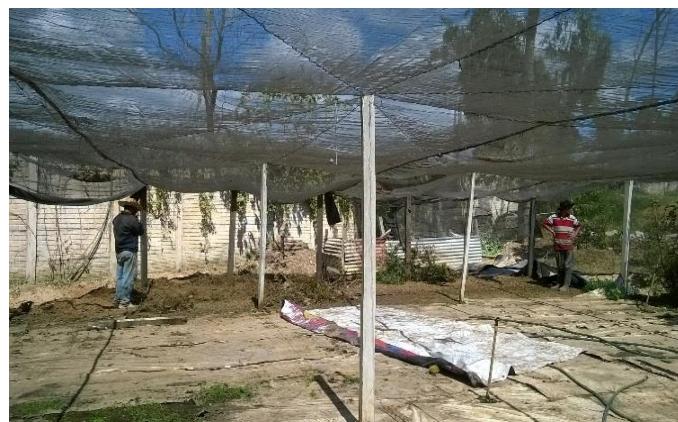
Figura 27A. Preparación del terreno

- Se preparó el terreno donde se colocaron las bolsas que se llenaron para la producción de planta, en la Figura 28A.
- Se prepara el sustrato (tierra, arena pómex y materia orgánica) con una proporción 2.1.1 como se observa en la Figura 29A.
