**TRABAJO DE GRADUACIÓN**

**ANÁLISIS DE LA RECARGA HÍDRICA POTENCIAL Y PROPUESTA DE  
LINEAMIENTOS DE MANEJO PARA EL USO INTEGRAL DE LA MICROCUENCA DEL  
RÍO CHIPACÁ, CHICHICASTENANGO, QUICHÉ; GUATEMALA, C.A.;  
DIAGNÓSTICO Y SERVICIOS EN EL MARCO DEL PROGRAMA PAISANO DE SAVE  
THE CHILDREN**

**MARÍA LETICIA PABLO QUIEJU**  
**201210800**

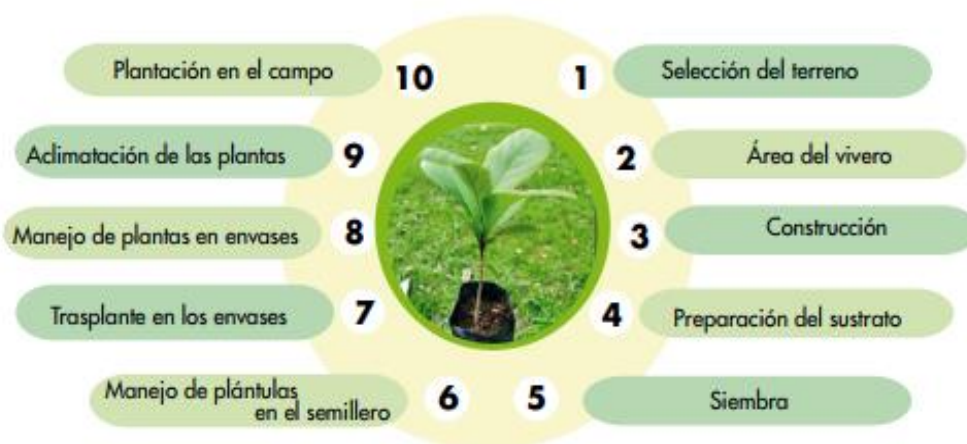
Figura 1. Proceso productivo de un vivero.

El proceso de producción de un vivero puede realizarse en diez pasos o etapas, como lo muestra la Figura 1.

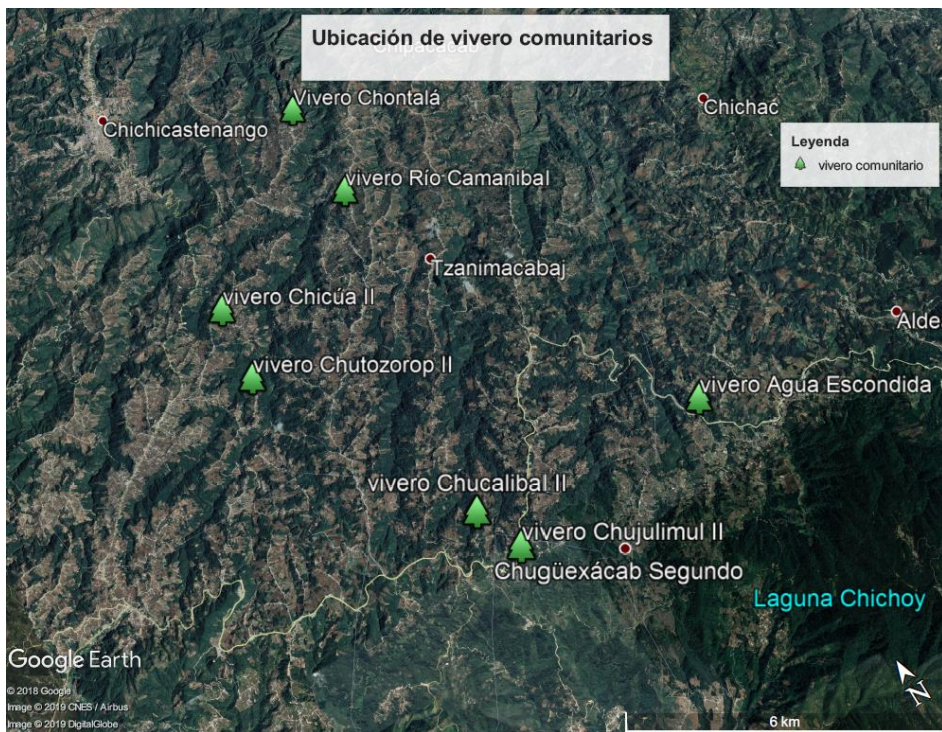
Figura 2. Ubicación geográfica de los viveros comunitarios en el municipio de Chichicastenango

La Figura 2, se muestra la ubicación de cada vivero comunitario.

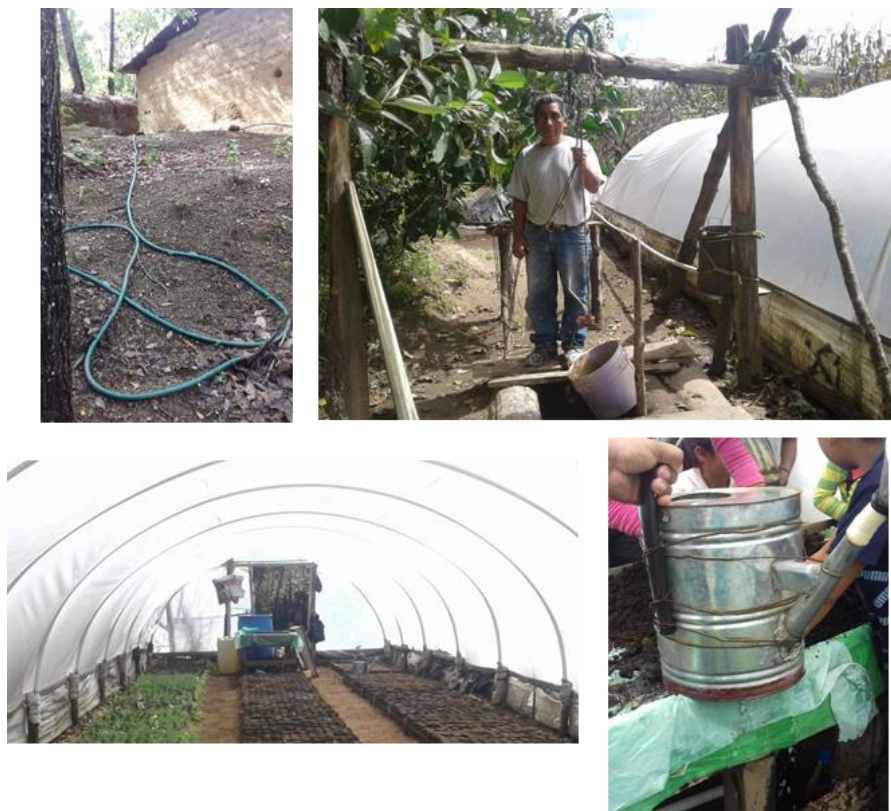
Figura 5. Formas de provisión de agua en viveros comunitarios

Únicamente en Río Camanibal fue imposible la implementación del vivero comunitario debido a que el lugar seleccionado no cuenta con agua y pese a los esfuerzos por excavar un pozo no se logró obtener agua de ninguna manera. Por lo que este vivero no trabajo ninguna actividad.

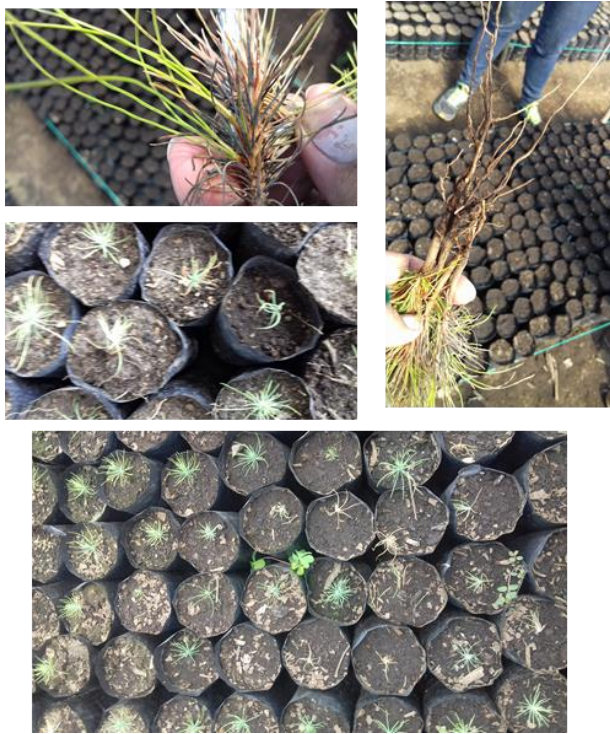
Figura 6. Síntomas observados en plantas de vivero comunitarios.

se consideró como falta de nutrientes. Luego de evaluar el resto de las plantas se procedió a fertilizar las plantas, mientras que se recomendó que se regara de manera más constante.

Luego de realizadas estas actividades, estas plantas no se recuperaron por lo que se procedió a realizar un muestreo de las plantas y se enviaron a revisión al Centro de Diagnóstico Parasitológico de la Facultad de Agronomía donde se procesó y el resultado indicó que existe presencia de un tipo de *Phytophthora* (Figura 7), en la muestra, debido a que en el formulario que se utilizó para evaluar las condiciones de los viveros, la detección de enfermedades por hongos solo se evaluó a nivel de presencia y ausencia, se recomendó a los viveristas realizar desinfección del suelo pues al realizar las consultas ellos respondieron que no estaban utilizando ninguna técnica.

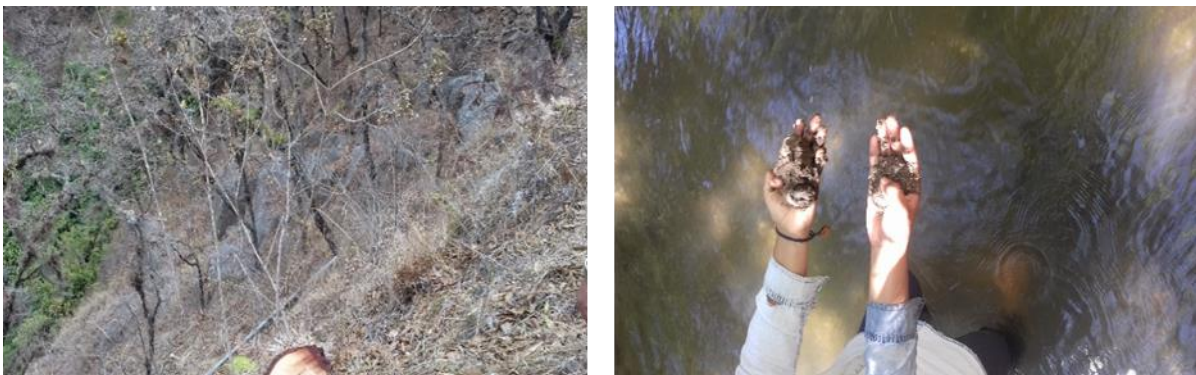
Figura 20. Degradación del suelo por erosión hídrica y proceso de sedimentación.

La degradación del suelo por acción de erosión hídrica es evidente, como lo muestra la Figura 20, también se observó que durante los meses de lluvia se observó variación en el grado de turbidez del agua en el río Chipacá de 1.96 a 175 UNT, por lo que se observa proceso de arrastre de sedimentos en época de lluvia.

Para lo cual se deberá trabajar con los comunitarios para orientarlos en acciones que se deben realizar para contrarrestar estos riesgos como lo son la pérdida de fertilidad de suelos y evitar quemas.

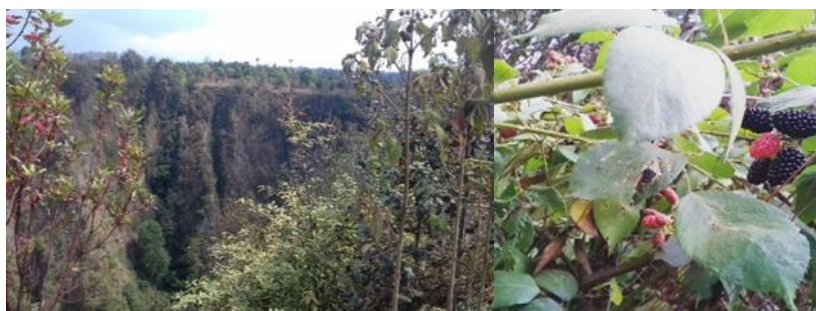
Figura 21. Área con necesidad de ser protegida por su ubicación e importancia ecológica.

La conservación de los distintos ecosistemas es necesario en la microcuenca ya que afronta la necesidad de ser protegida por la riqueza que alberga dentro de ella así como los procesos de regeneración que se están dando, Figura 21 y 22.

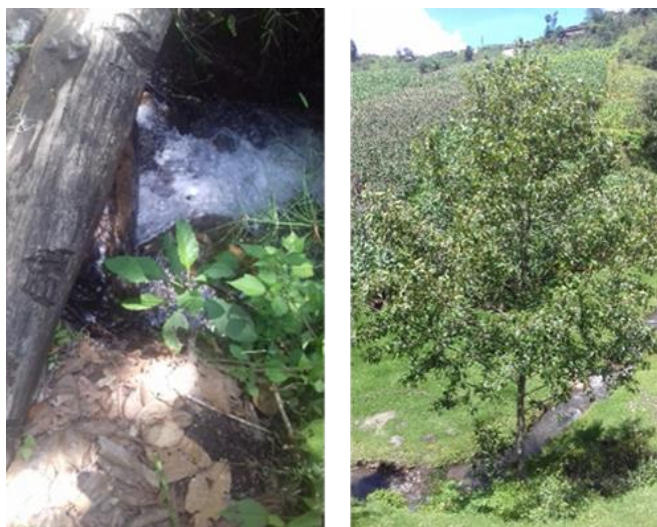
Figura 24. Recurso hídrico disponible.

A lo largo de la cuenta se encuentran diferentes nacimientos de agua los cuales drenan hacia el río de manera directa los cuales podrían también beneficiar a las comunidades, Figura 23 y 24.

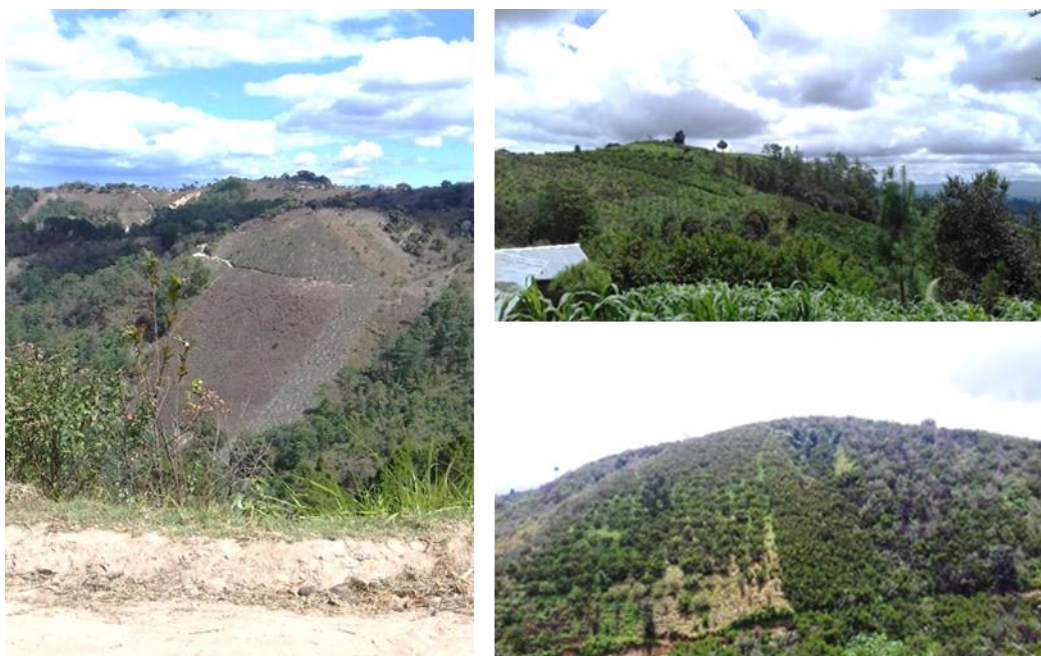
Figura 25. Producción de frutales en laderas.

Se observó por toda la microcuenca como se han ido realizando cambios de uso de la tierra, en terrenos que con anterioridad existían bosques de pino se han ido estableciendo parcelas con frutales o bien con granos básicos (Figura 25.), por lo que a manera de conservar los arboles provenientes de la regeneración natural del bosque se debe apostar por realizar practica agroforestales las cuales permitirán seguir desarrollando la agricultura, pero conservando el carácter forestal.

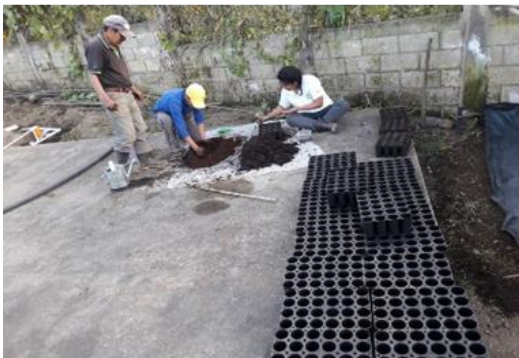
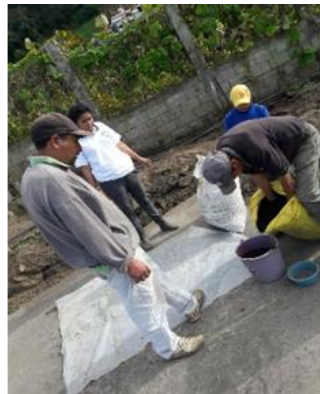
Figura 50. Práctica de preparación de sustrato y llenado de bandejas, realizado en el vivero de Telená, Concepción Chiquirichapa Quetzaltenango.

Luego de dos semanas de realizada las parte demostrativa se realizó una inspección para observar si habían iniciado con el proceso de llenado de bandejas, y como disponían el acomodo de las bandejas dentro del vivero, al realizar esta práctica se observó que únicamente 5 de los 7 viveros capacitados lo habían realizado (Figura 50), (Figura 51), (Figura 52), (Figura 53).

Se planifico realizar esta actividad en 7 viveros de los cuales el 100 % recibió la parte informativa mientras que la parte práctica se realizó la demostración de cómo humedecer el sustrato, la técnica de llenado, la siembra de semillas en los contenedores además de ello se explicó la necesidad de realizar podas en la raíz cuando estas superen el largo de cada contenedor, la técnica para sustraer las plantas al momento de llevarlo a campo definitivo.

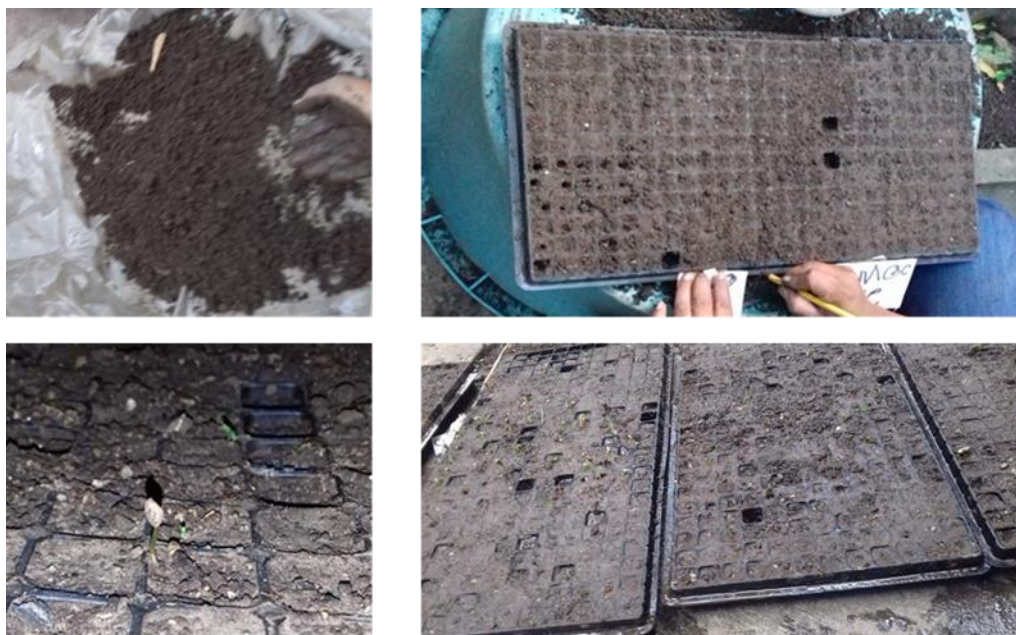
Figura 57. Metodología utilizada para la prueba de germinación.

3. Una onza de semilla de aliso y ciprés se colocaron sobre papel absorbente, luego se humedecieron y cubrieron con otra capa de papel absorbente.
4. Los dos tratamientos fueron regados constantemente para luego hacer conteos a los 15 días y 30 días y así establecer el porcentaje de germinación.
