**TRABAJO DE GRADUACIÓN**

**MODELACIÓN DE LA AMENAZA DE INUNDACIONES EN LA CUENCA BAJA  
DEL RÍO NARANJO, GUATEMALA, C.A.**

**DIAGNÓSTICO Y SERVICIOS EN EL PROGRAMA DE GESTIÓN DE RIESGO  
DE DESASTRES, DEL INSTITUTO PRIVADO DE INVESTIGACIÓN SOBRE  
CAMBIO CLIMÁTICO - ICC, SANTA LUCÍA COTZUMALGUAPA, ESCUINTLA,  
GUATEMALA, C.A.**

**GUATEMALA, SEPTIEMBRE 2020**

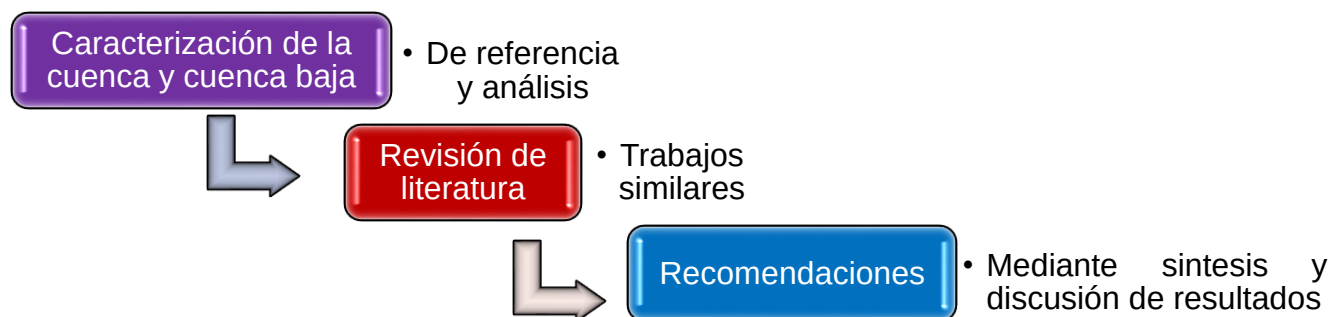
Figura 15. Proceso metodológico para acciones encaminadas al manejo del territorio.

La metodología para identificar las acciones para reducir el riesgo de amenaza a inundaciones se presenta en la figura 15:

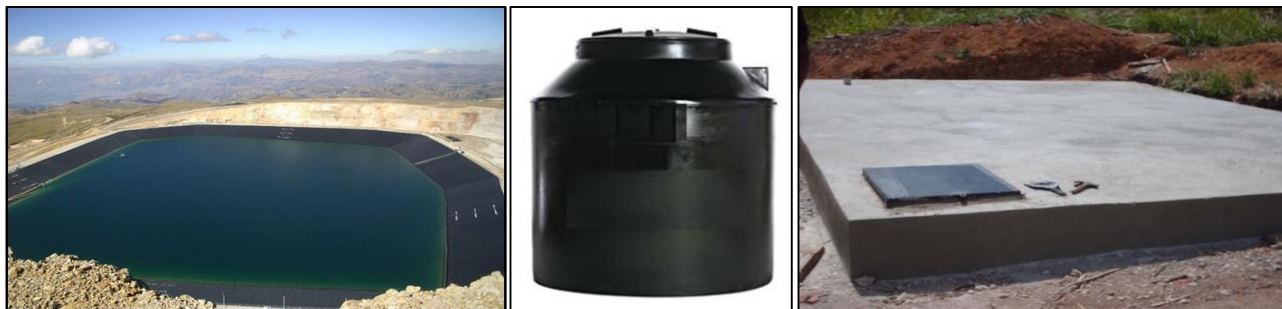
Figura 122. Tipos de reservorios de almacenamiento para el agua de lluvia.

Para el almacenamiento del agua captada se pueden utilizar múltiples estructuras las más comunes son tanques polietileno, estructuras de concreto o reservorios (figura 122).
