ESTUDIO PARA CONSERVAR EL MONUMENTO NACIONAL

"SAN CRISTOBAL TOTONICAPAN"

Tesis presentada a la Junta Directiva de la
Facultad de Arquitectura de la Universidad
de San Carlos de Guatemala, por:

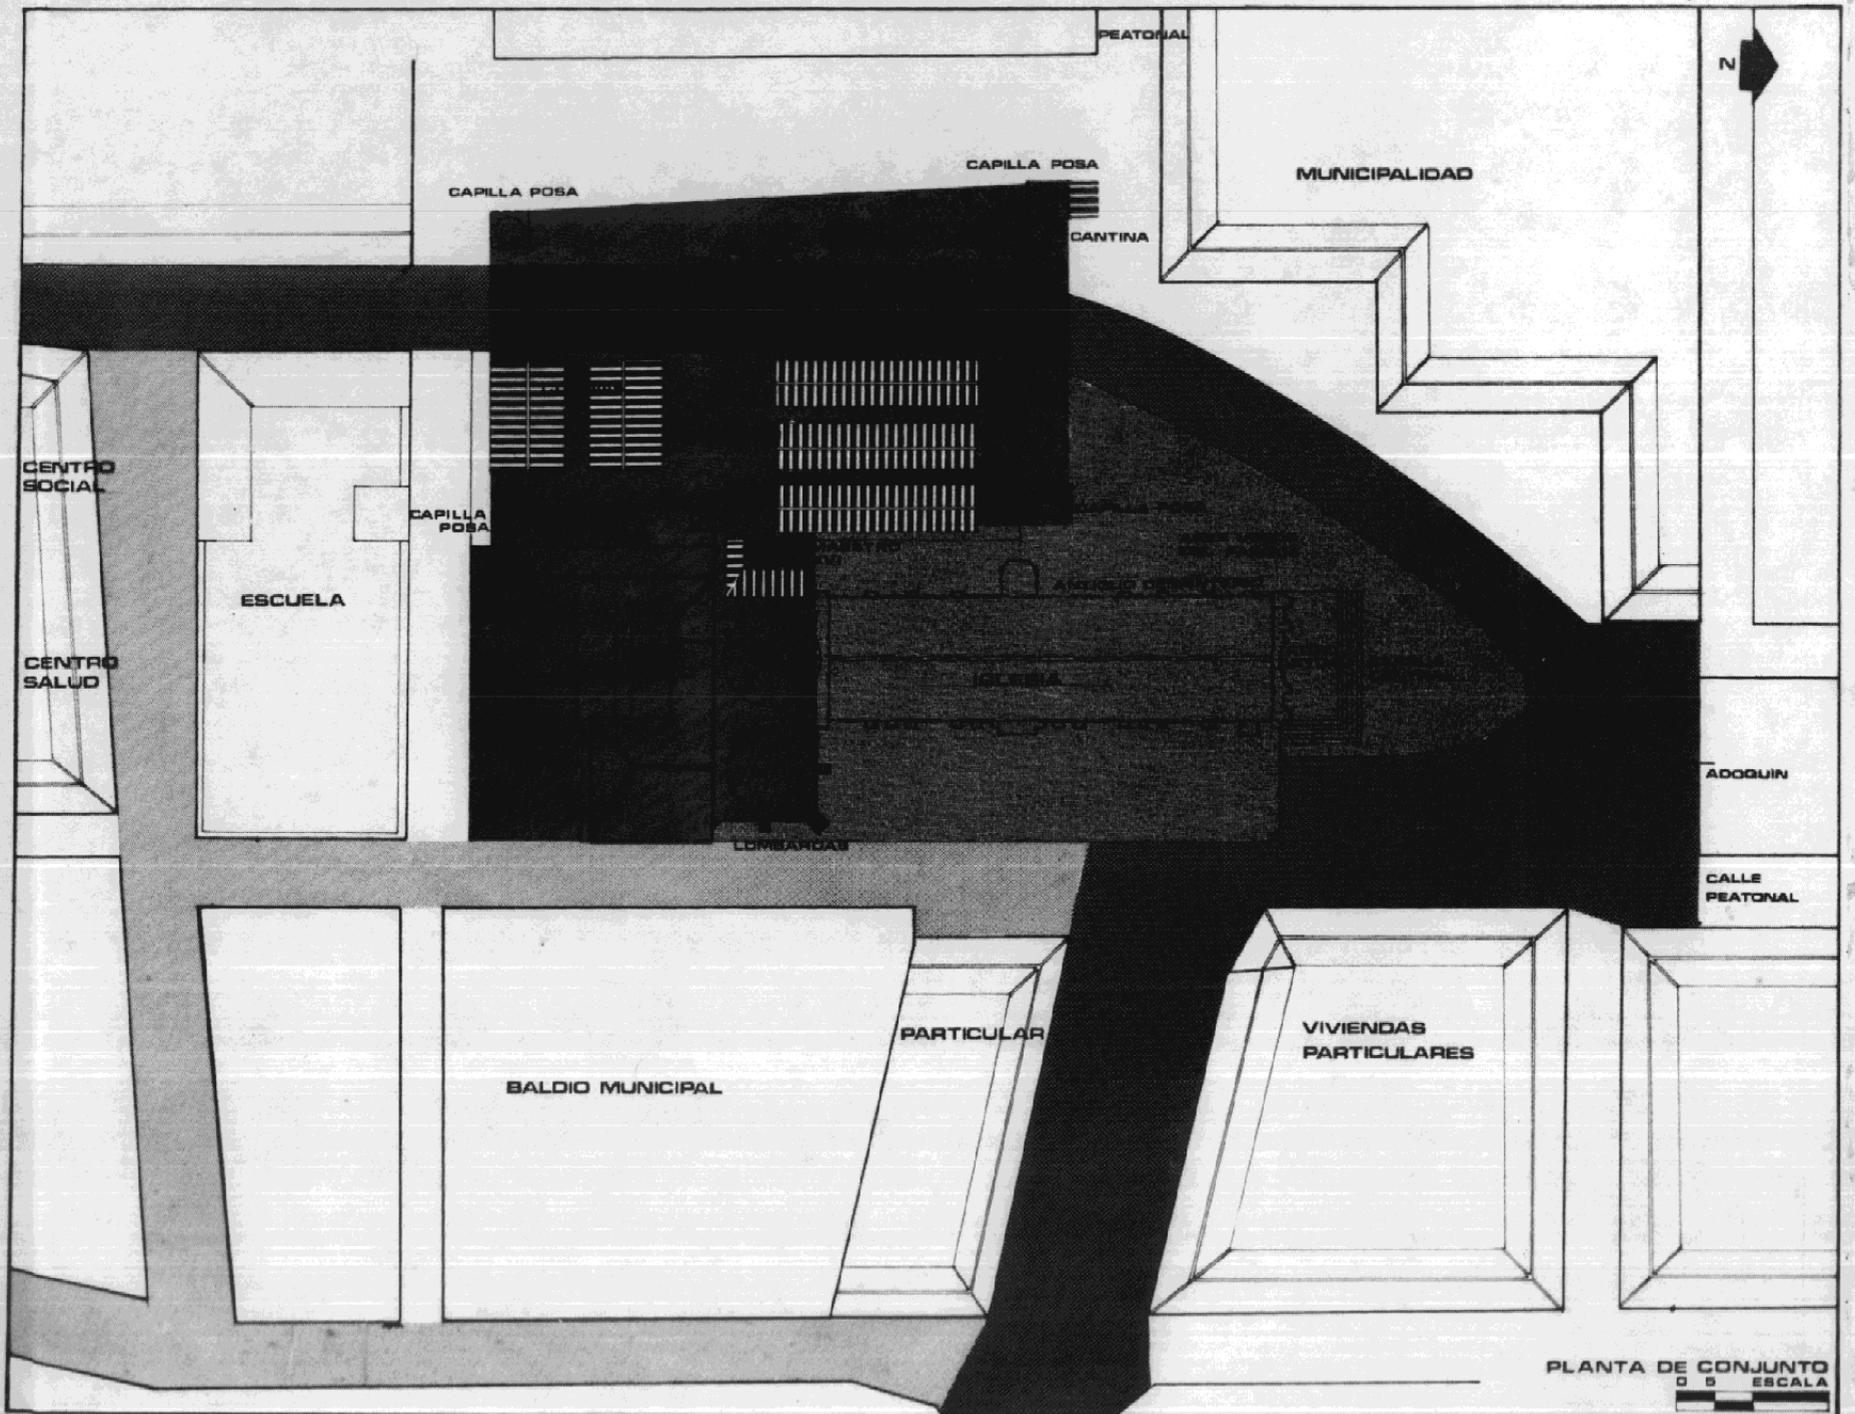
PLANTA DE CONJUNTO
0 0 ESCALA

Los vestigios del primer conjunto eclesiástico - defensivo, que nos permiten reconstruirlo en sus líneas esenciales, resultan ser una mezcla muy clara y armoniosa de estilos gótico y románico.

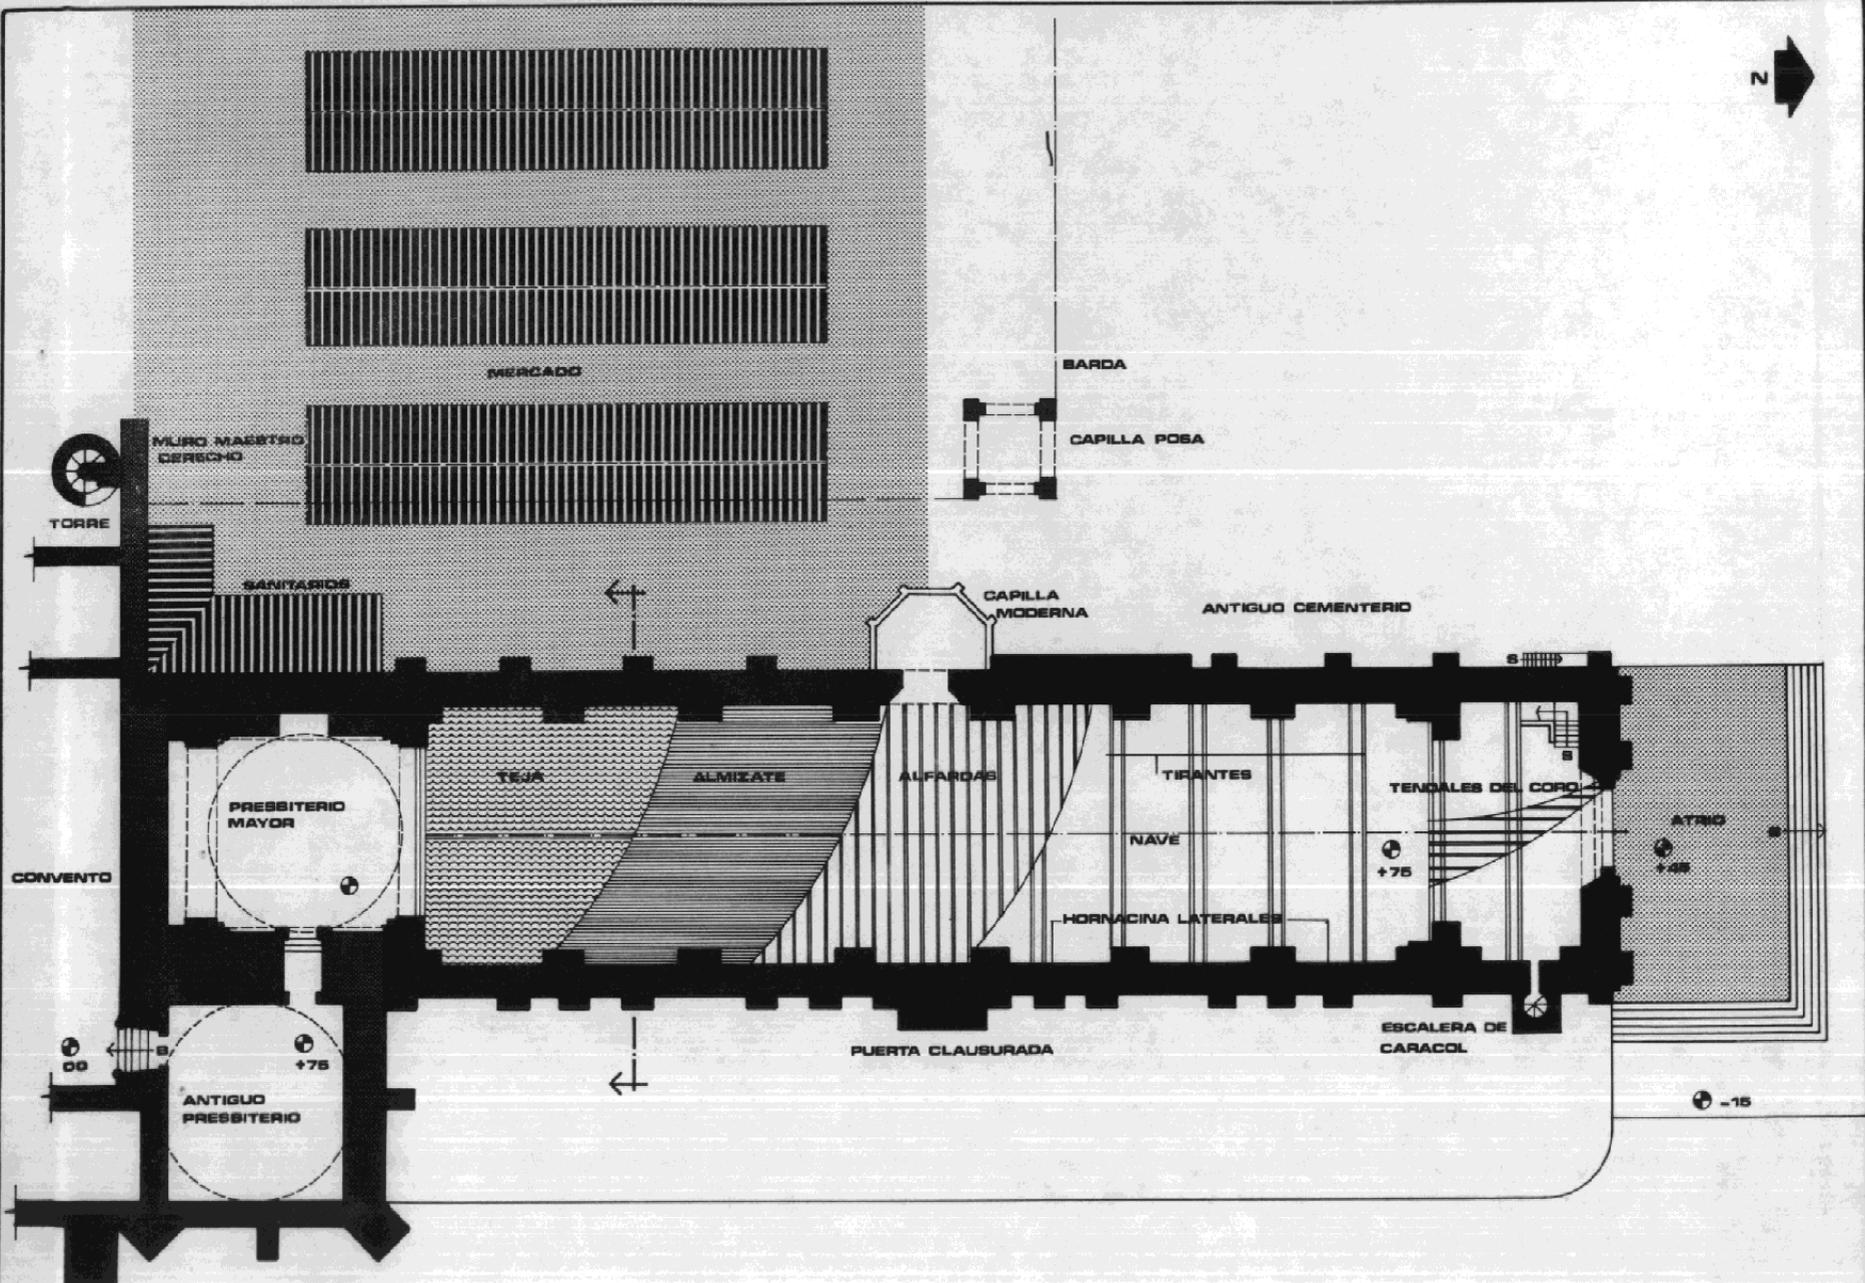
PLANTA IGLESIA
0 5 ESCALA

■ MUROS DEL SIGLO XVI
■ MUROS DEL SIGLO XVII

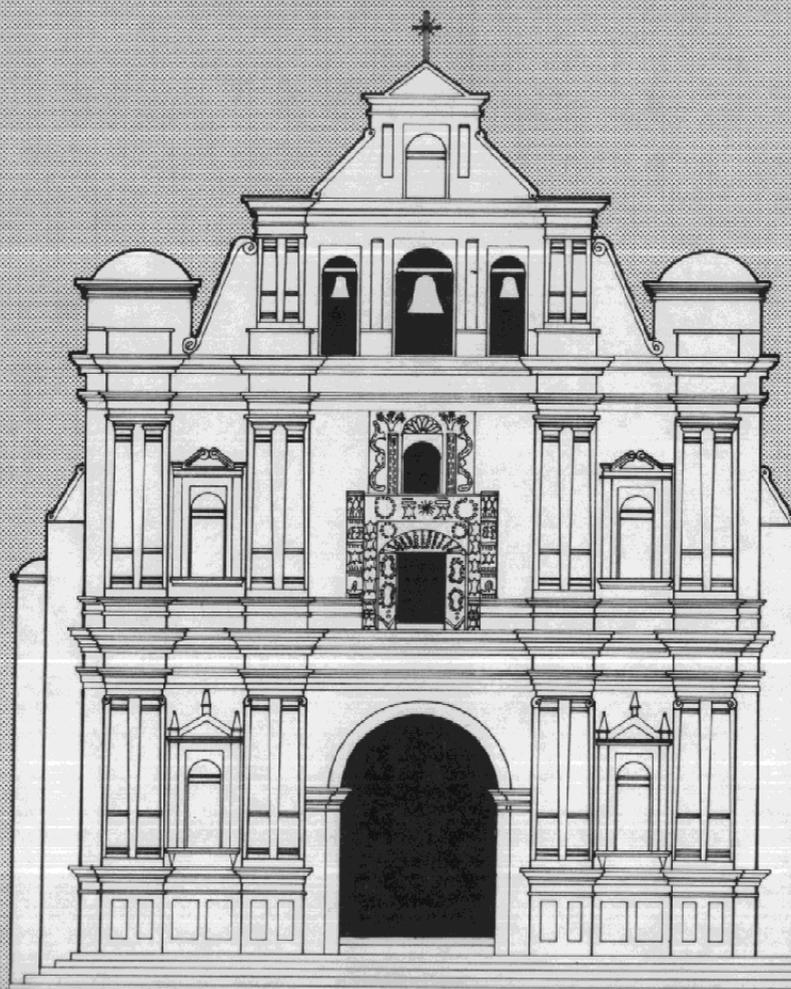
IGLESIA FACHADA

PARA RESTAURAR LA FACHADA SE DEBE
REMOVER LA PINTURA EXISTENTE, BLAN-
QUEAR Y ENCALAR

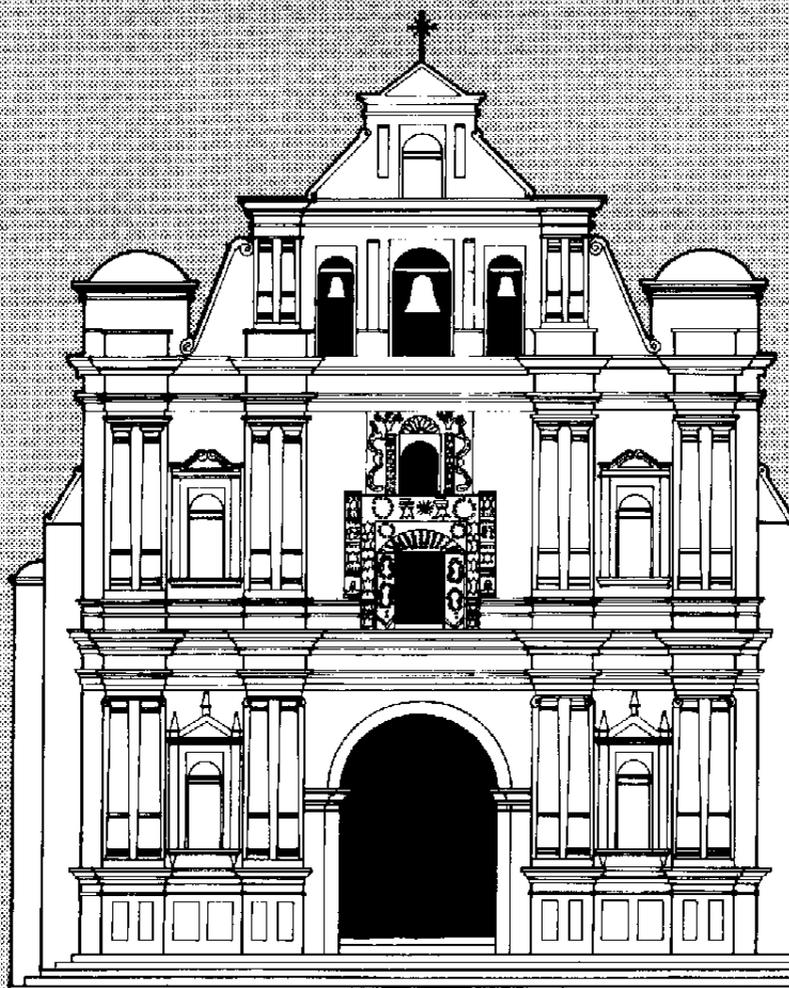
IGLESIA FACHADA

PARA RESTAURAR LA FACHADA SE DEBE
REMOVER LA PINTURA EXISTENTE, BLAN-
QUEAR Y ENCALAR

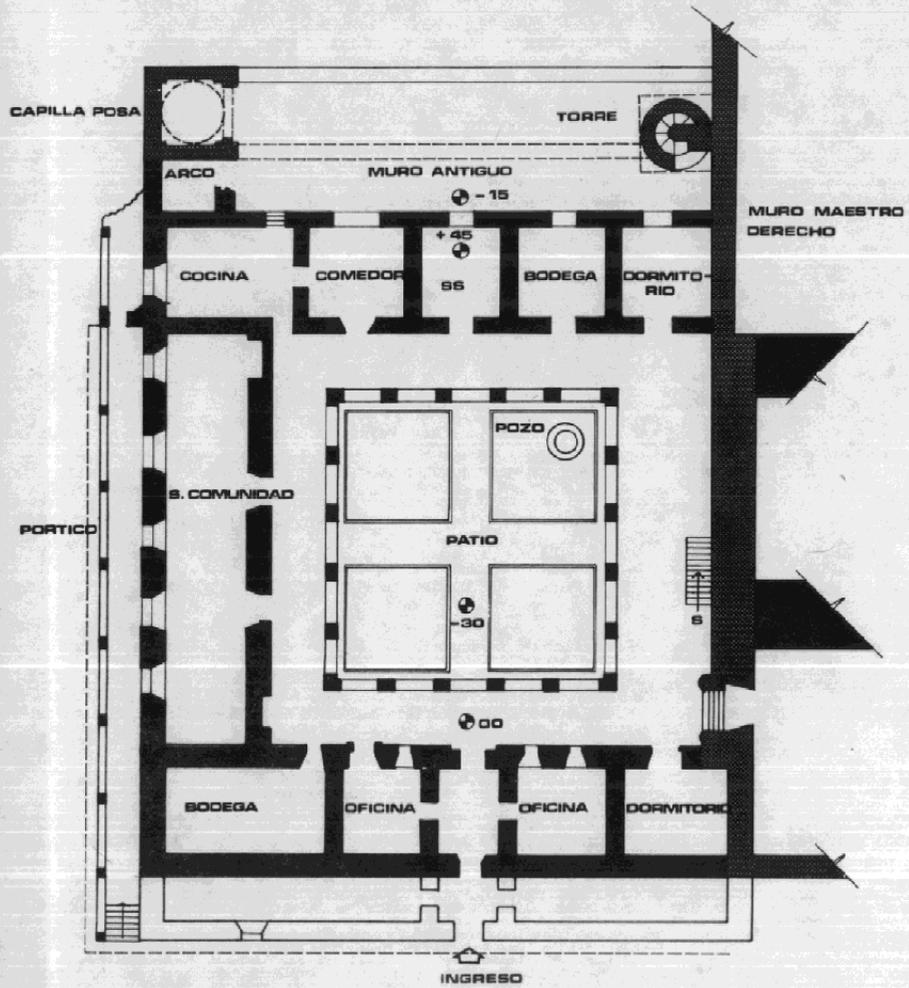
PLANTA BAJA

LA ADECUACION DEL CONVENTO A MUSEO SE DETERMINARA AL HACER CALAS EN LOS MUROS Y ESCAVACION ARQUEOLOGICA
