UNIVERSIDAD DE SAN CARLOS DE GUATEMALA
FACULTAD DE ARQUITECTURA

“ANALISIS CRITICO DEL PROCESO DE REMODELACION DE LA POBLACION DE SAN
ANDRES ITZAPA, DEVASTADA COMO CONSECUENCIA DEL TERREMOTO DEL 4 DE
FEBRERO DE 1976”

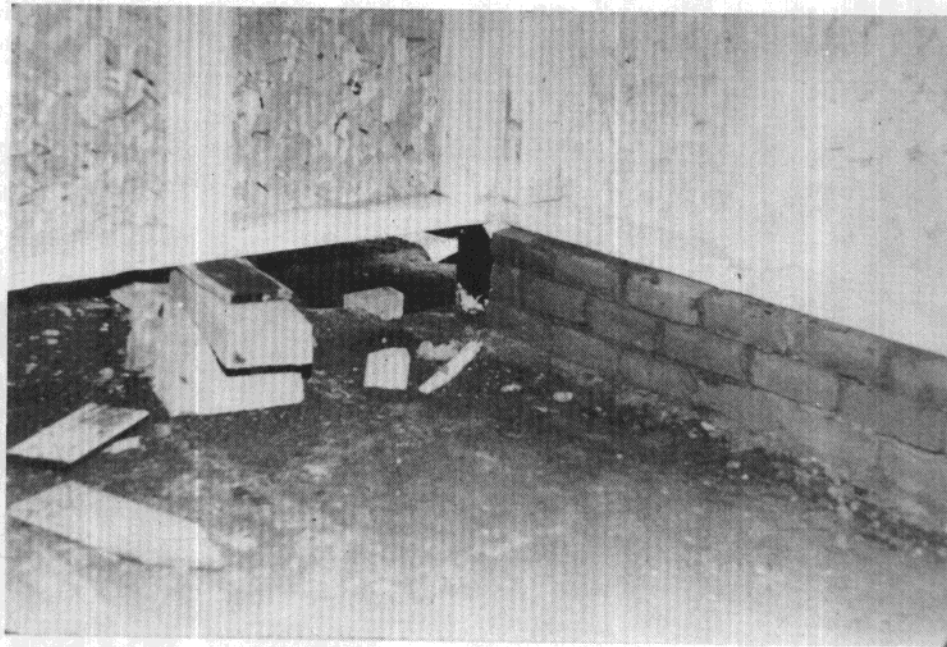
CUANDO LAS PAREDES QUEDABAN LEVANTADAS, EL PROPIETARIO COLOCABA POSTERIORMENTE ALGUNAS HILADAS DE BLOCK O LADRILLO COMO SE APRECIA EN ESTA FOTOGRAFIA.

Los pánels que van clavados en sus extremos a los parales, debieron ir colocados como se consideró en un principio; sobre una o dos hiladas de block o ladrillo, labor que fue utilizada inicialmente cuando se contó con una bloquera destinada a tal fin. Sin embargo, porque esta producción no pudo mantener igual o parecido ritmo de producción al de las casas, se descartó. Si se hubiera tenido la firme convicción de la necesidad de mantener separada la madera de la superficie de la tierra, se hubieran agotado los medios para lograr tal fin. Ante esta situación fue preciso que los pánels quedaran levantados de la superficie, por lo menos 0.10 cms. para que el propietario posteriormente colocara dicha hilada; ésto permitiría obtener otro tipo de amarre de las paredes y además evitaría un deterioro del material, puesto el agua con lodo que salpica durante las lluvias cae a todo este alrededor.

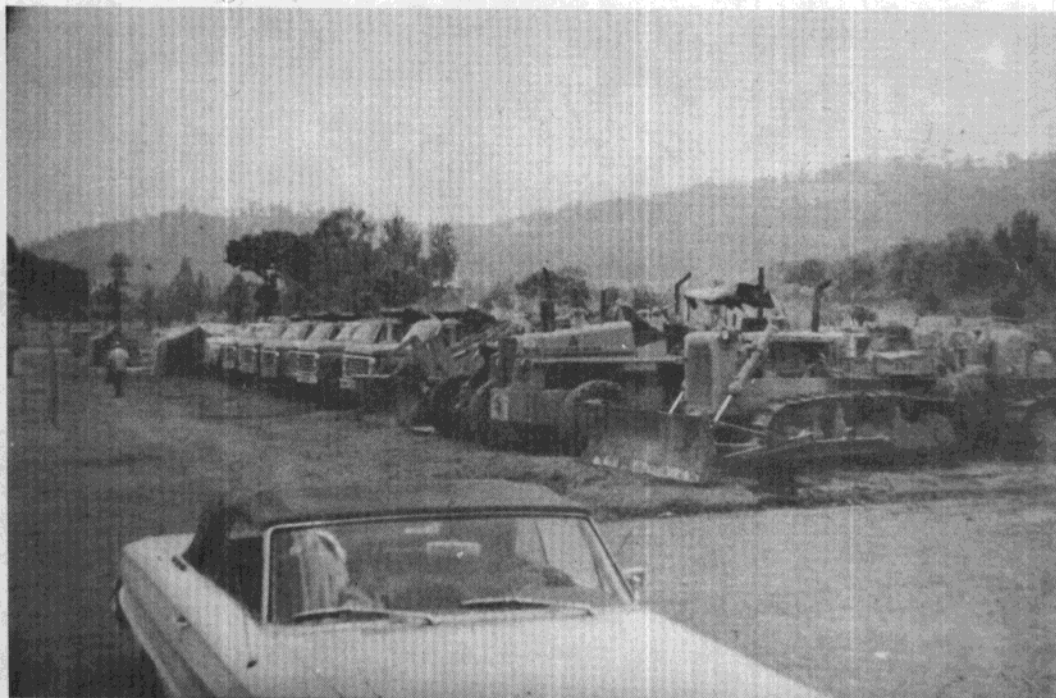
**PARTE DE LA MAQUINARIA USADA PARA DESCOMBRAMIENTO
Y NIVEL DE CALLES Y TERRENOS.**

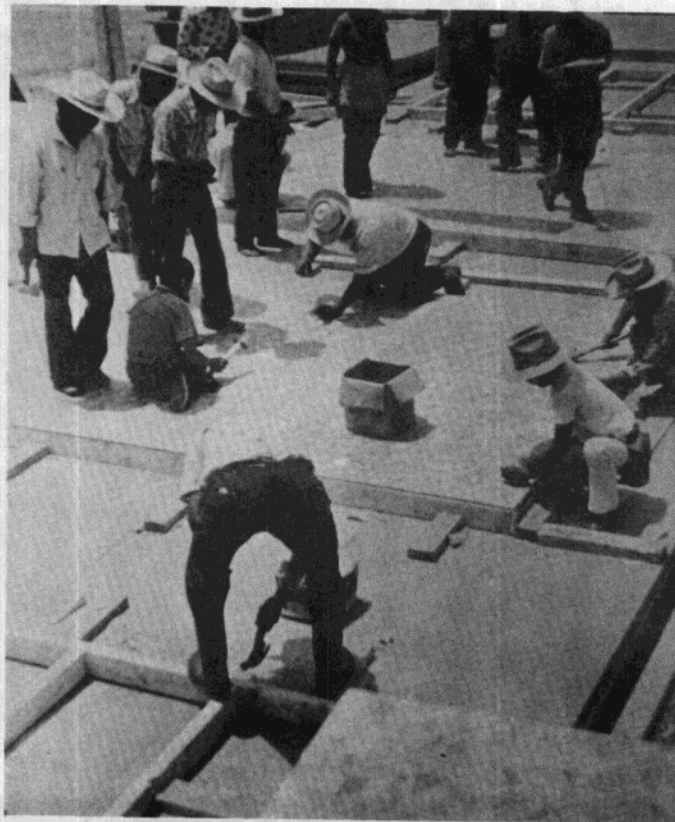
Obtener los paneles, requiere los siguientes pasos:

- a. Almacenamiento. (para ello, es necesario transportar en vehículo los materiales de la bodega general, constituida por el campo de futbol, al lugar destinado para almacenaje, situado a 50 mts. de la fábrica).
- b. Acarreo a mano del material a la fábrica.
- c. Corte de piezas.
- d. Almacenamiento de piezas cortadas.
- e. Unión y clavado de paneles
- f. Almacenamiento de paneles.

Fueron instalados 12 moldes, los cuales eran atendidos por 8 personas cada uno. La producción con un horario normal, dio como resultado un promedio de 25 casas por día, el cual fue obtenido con los datos de la semana comprendida del martes 25 de mayo hasta el lunes 1 de junio, con un promedio de 95 trabajadores.

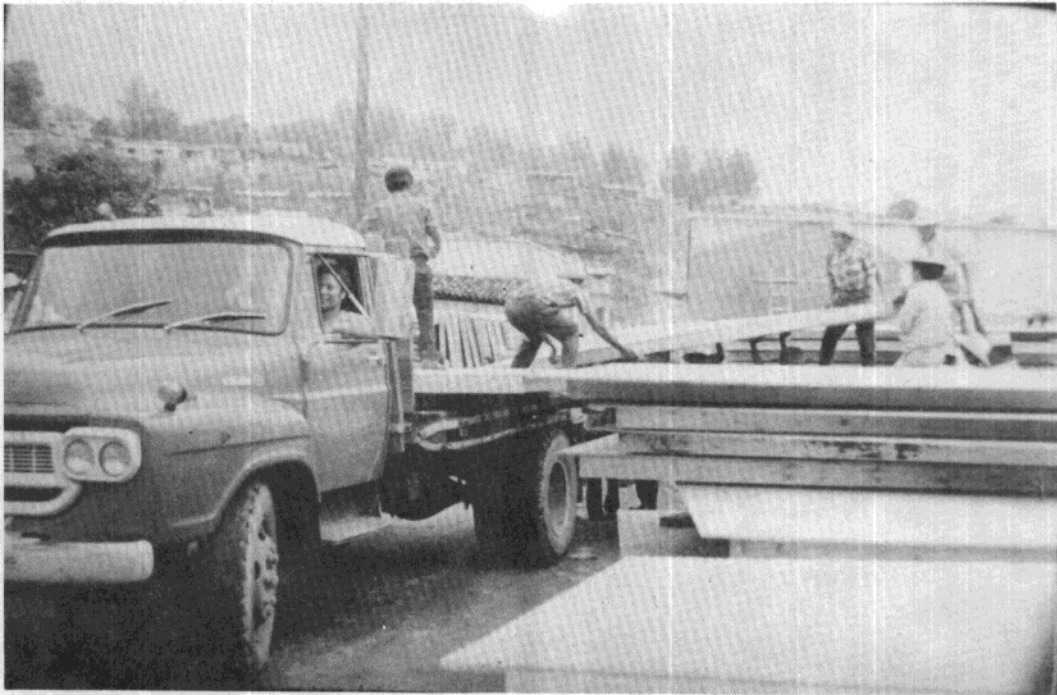
UNO DE LOS CAMIONES EN ESPERA DE PODER INICIAR LA DISTRIBUCION A DONDE CORRESPONDA.

Del almacén de paneles terminados, transportados a través de vehículos de 5 ó más toneladas, y tractor puestos al servicio por la embajada; en cada uno, estaban asignadas de 8 a 10 personas para las labores de carga y descarga de paneles, con un horario de trabajo igual al de la fábrica. Las piezas complementarias, tales como clavos, parales, cemento y lámina, son transportadas por vehículos menores, algunos contratados, otros voluntarios.
